## Asuntokaupan kuntotarkastus

Raittitie 295, Tornio

02.03.2026

| Tarkastuksen syy | Asuntokaupan kuntotarkastus |

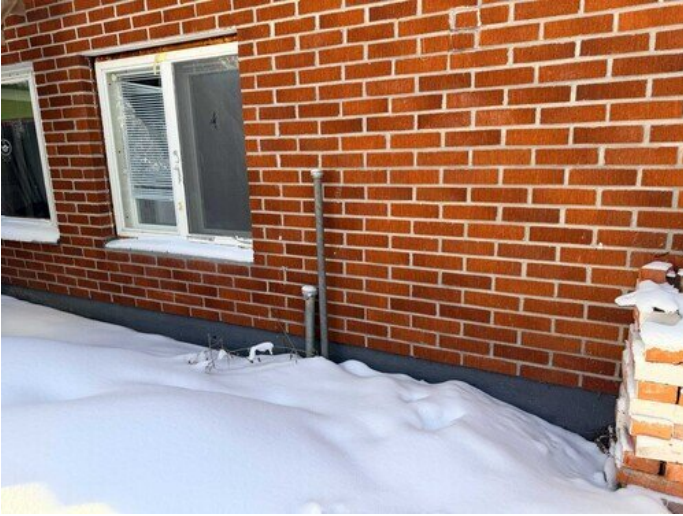
- Rakennuksen sokkeli on maalattua betonia, ja tarkastuksen perusteella sen kunto todettiin hyväksi. Sokkelissa ei havaittu kosteuden aiheuttamia jälkiä, kuten värimuutoksia, hilseilyä tai halkeamia, jotka voisivat viitata kosteuden tunkeutumiseen rakenteisiin. Samoin rakenteessa ei havaittu mekaanisia vaurioita tai muita merkkejä, jotka viittaisivat sen rakenteelliseen heikkenemiseen. Maalattu betonipinta on säilynyt tasaisena ja ehjänä, mikä osoittaa, että sokkeli on toiminut tarkoituksenmukaisesti rakennuksen perustuksena. (Ks. kuva 1)

**Kuva 1** Sokkelia

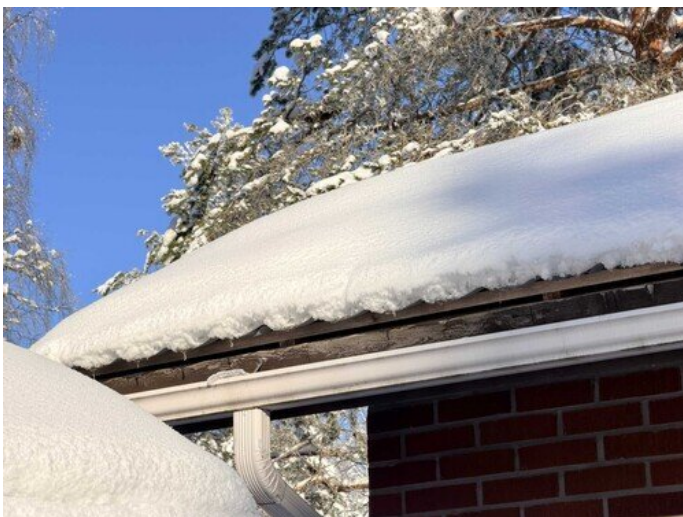
- Rakennuksessa on käytössä pinnoitetusta pellistä valmistetut sadevesikourut ja syöksytorvet. Järjestelmä oli kauttaaltaan hyväkuntoinen, eikä siinä havaittu vaurioita tai toiminnallisia puutteita.

Sadevesijärjestelmän rakenteissa tai liitoksissa ei havaittu puutteita tai vaurioita ja niiden kallistukset vaikuttivat silmämääräisesti toimivilta.

**Kuva 2** Sadevesikourua ja syöksytorvea

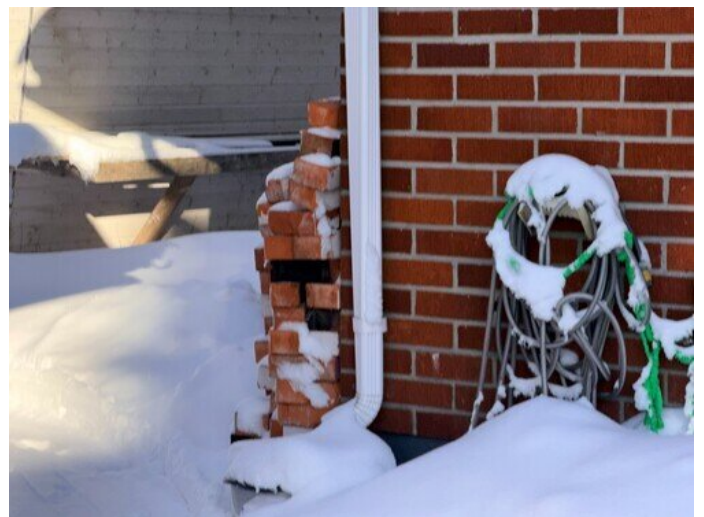
**Kuva 3** Sadevesien poistoa

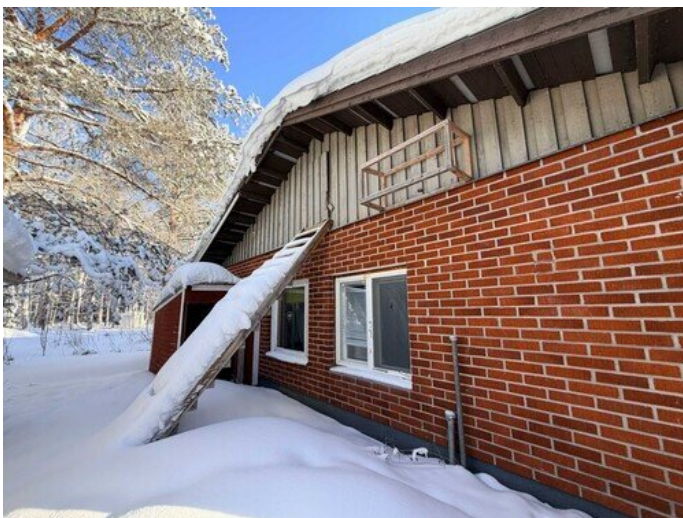
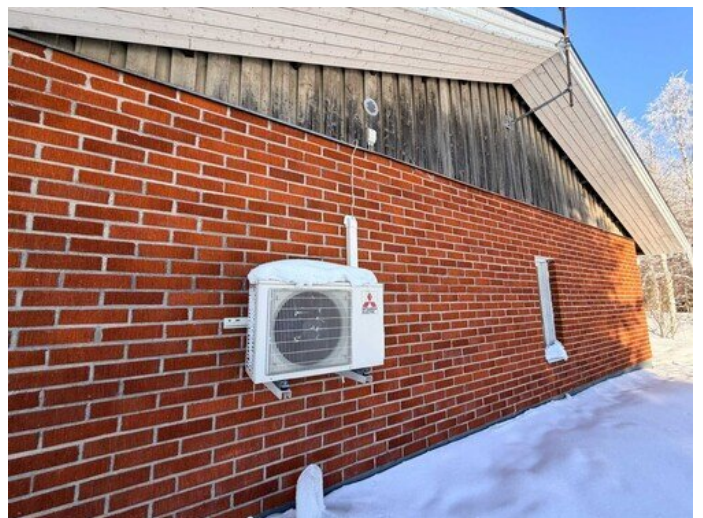
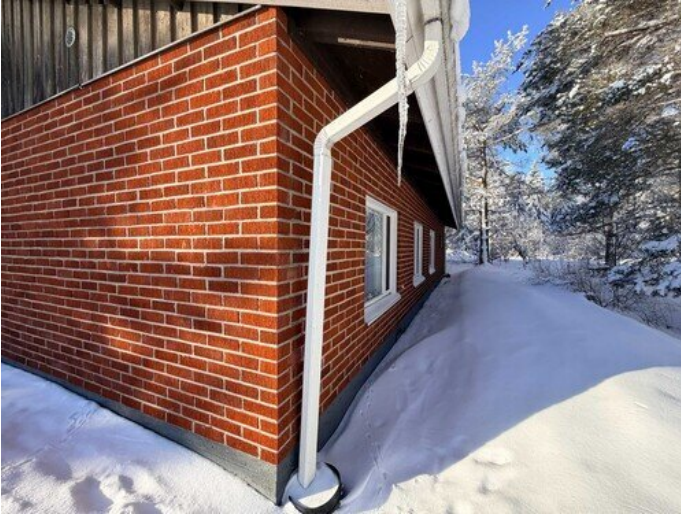
Havaituilta osin ulkoseinärakenteiden kunto oli tyydyttävä. Rakenteita rikkomattomassa tarkastelussa ulkoseinien osalta ei havaittu painumia tai muita vaurioihin viittaavia havaintoja. Tiiliverhouksen tuuletuksen toimivuutta ei voitu tarkastuksessa varmistaa, ja tuuletusraot puuttuivat ainakin havaituin osin tiiliverhouksesta. Tiiliverhouksen puutteellinen tuulettuminen heikentää rakenteen kuivamiskykyä ja voi lisätä kosteusrasitusta siten, että lämmöneristeeseen ja puisiin runkorakenteisiin voi ajan myötä aiheutua vaurioita.

Rakenteita rikkomattomassa tarkastuksessa rakennekerrosten sisäistä kuntoa ei voitu varmistaa ilman rakenneavauksia.

Suositellaan tiiliverhouksen tuulettavuuden ja rakenneratkaisun toimivuuden tarkempaa selvittämistä kuntotutkimuksella tai rakenneavauksin. Lisäksi suositellaan puuosien huoltomaalausta sekä julkisivuun liittyvien liittymien ja läpivientien kunnon säännöllistä tarkastamista. Mikäli huoltotoimia ja lisäselvityksiä ei tehdä ajallaan, rakenteen kosteusrasitus voi lisääntyä ja julkisivun taustarakenteiden vaurioriski kasvaa. (Ks. kuvat 4-6 ja toimenpideehdotukset 1 ja 2)

- 1) ▲ *Tiiliverhouksen tuuletuksen tutkiminen ja tuuletusrakojen lisääminen*
- 2) ▲ *Puuosien huoltomaalaus*

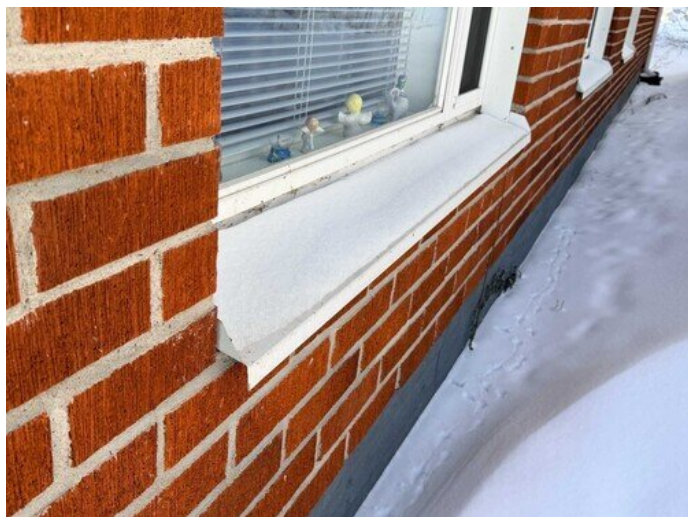
- Ikkunoiden ja ovien pellitykset olivat yleisesti hyvässä kunnossa. Pellitykset olivat riittävän kaltevia ja hyvin asennettuja, minkä ansiosta ne ohjaavat sade- ja sulamisvedet tehokkaasti pois ikkunoiden ja ovien rakenteista. Pellityksissä ei havaittu ruostetta, irtoamisia tai merkkejä vesivuodoista.

**Kuva 9** Ikkunapellityksiä

Huoltotoimenpiteenä on suositeltavaa tarkkailla pellitysten kiinnityksiä ja tiivistyksiä vuosittain, erityisesti talven jäljiltä, jotta mahdolliset vauriot tai irtoamiset voidaan havaita ajoissa ja korjata ennen suurempien ongelmien syntymistä. Kokonaisuudessaan pellitykset olivat hyvin hoidettuja ja täyttivät tehtävänsä rakenteiden suojana. (Ks. kuva 9)

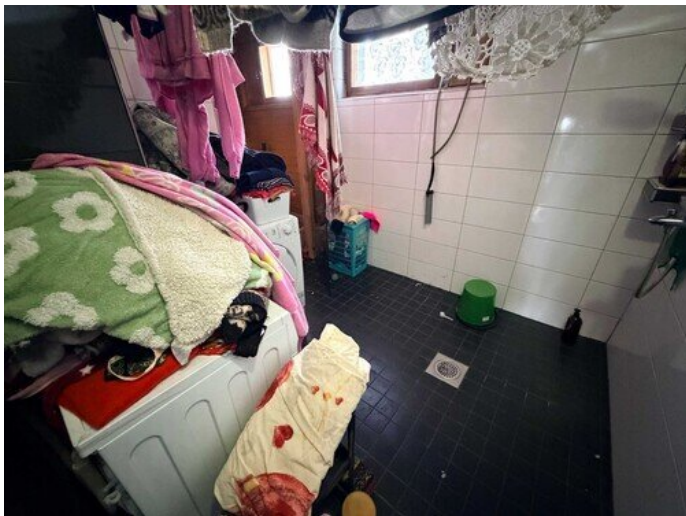
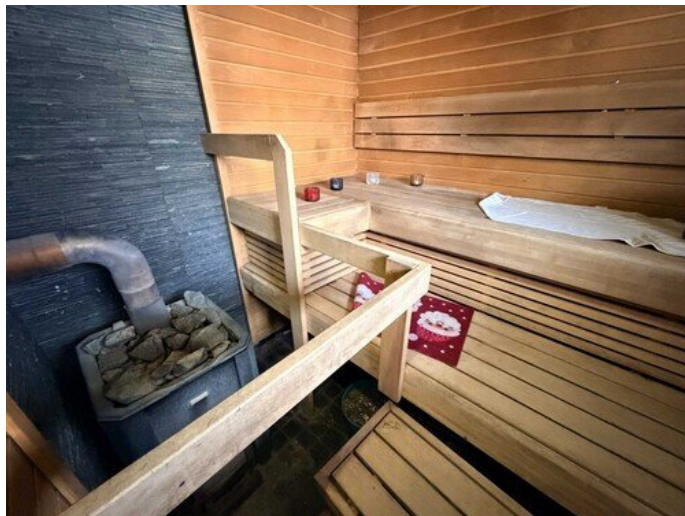
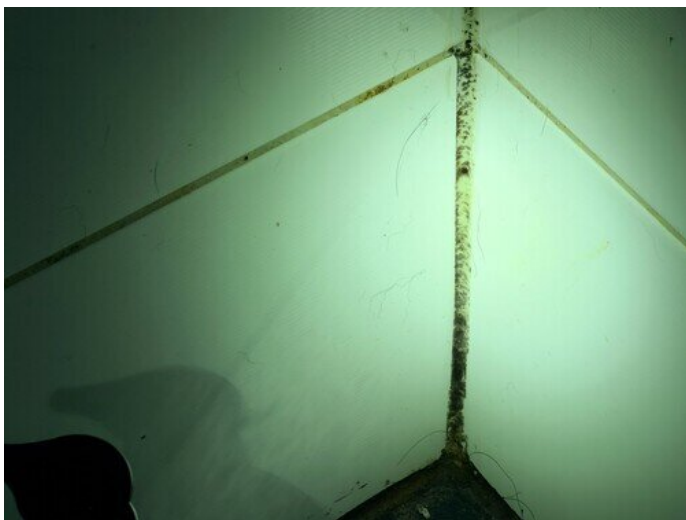
Pintamateriaaleissa ei havaittu puutteita tai vaurioita tarkastuksessa. Silikonisaumat olivat vaihtokunnossa. Kylpyhuoneen ja saunan remontin ajankohtaa ei ollut selvillä. Vaikuttaisi olevan 2010-luvun taitteissa tehty. (Ks. kuvat 10-12 ja toimenpide-ehdotus 1)

**Kuva 12** Silikonisauma

- 1) *Silikonisaumojen uusiminen*

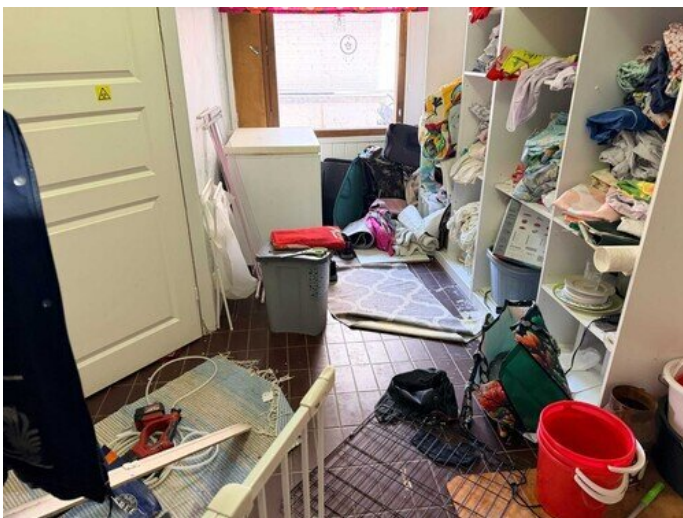
Pintamateriaaleissa tai varusteissa ei havaituilta osin todettu tarkastuksen yhteydessä vaurioita tai puutteita, eikä tilassa todettu kosteuteen tai rakenteiden toimintaan viittaavia poikkeamia. (Ks. kuva 14)

**Kuva 14** Kodinhoitohuone

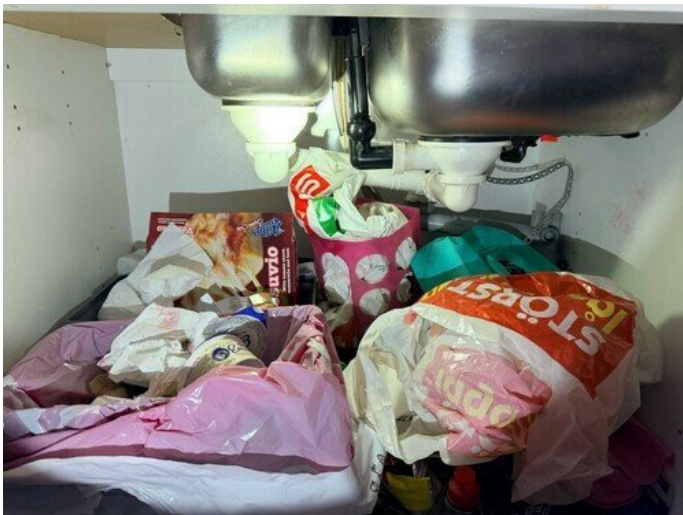
- Allaskaapin sokkelilevy oli turvonnut kosteudesta, koska allaskaappia ei voitut tarkastaa vuotojen varalta, niin se olisi hyvä tehdä että saadaan selville onko kyseessä vanha vesivuoto, aktiivinen vuoto vai onko vaurioituminen tullut huolimattomasta vesipisteen käytöstä.

Kuva 15 Allaskaappi

- 1) Allaskaapin tarkastus
- 2) Silikonisaumojen uusiminen ja vuotoaltaan asennus.

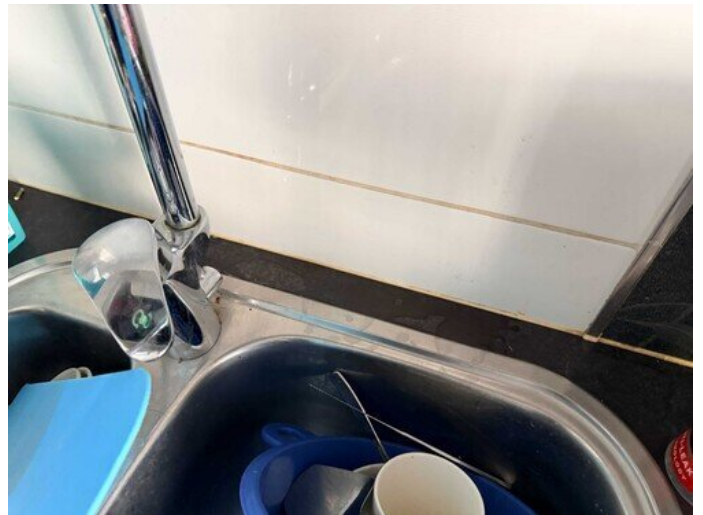
Kuva 16 Pöytätaulun silikonisauma

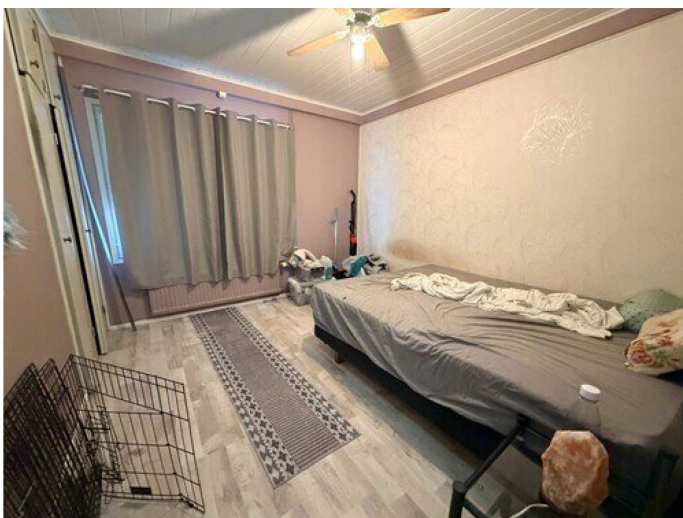
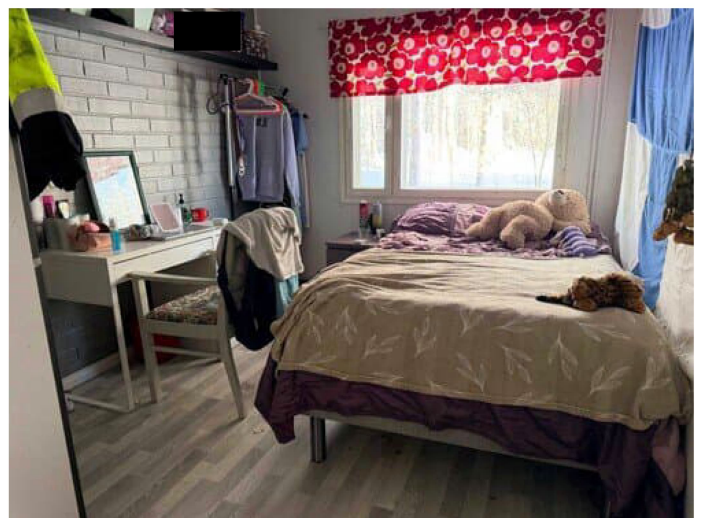
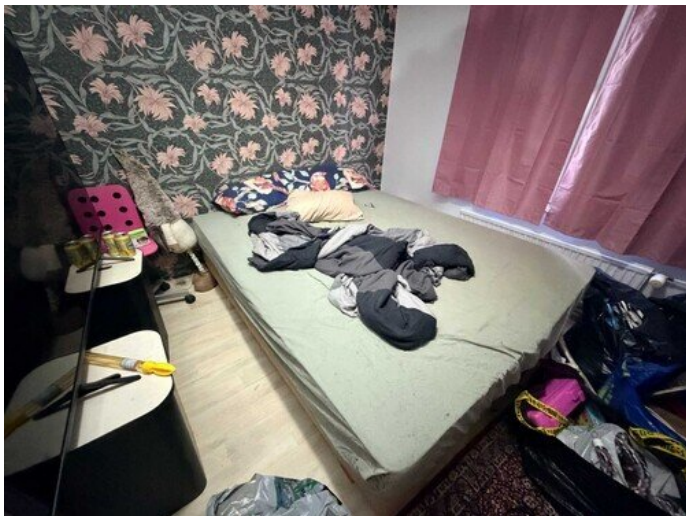
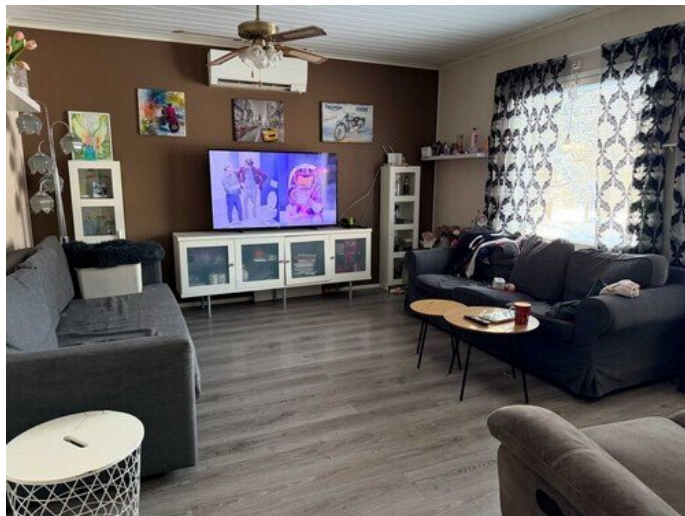
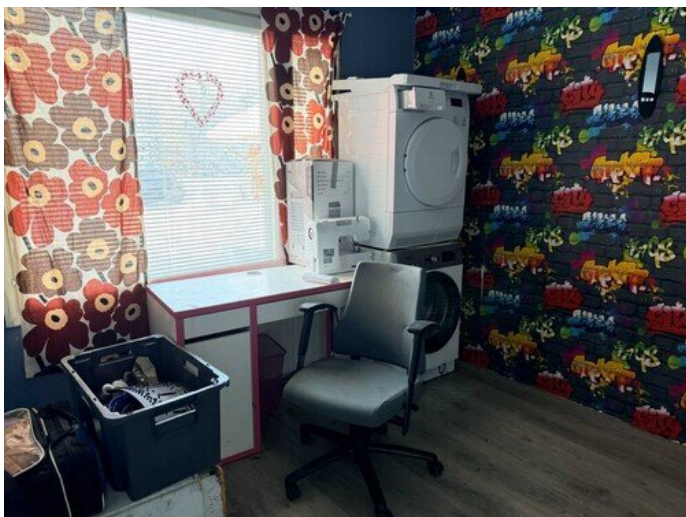
Pintamateriaaleissa ei havaittu tarkastuksen yhteydessä vaurioita, kulumia tai muita poikkeamia, jotka viittaisivat rakenteellisiin tai kosteusteknisiin ongelmiin. Tosin irtaimisto rajoitti havainnointia.

Tiloissa oli voimakasta koiran tuoksia ja koirien aiheuttamaa kulumaakin. (Ks. kuvat 18-22)

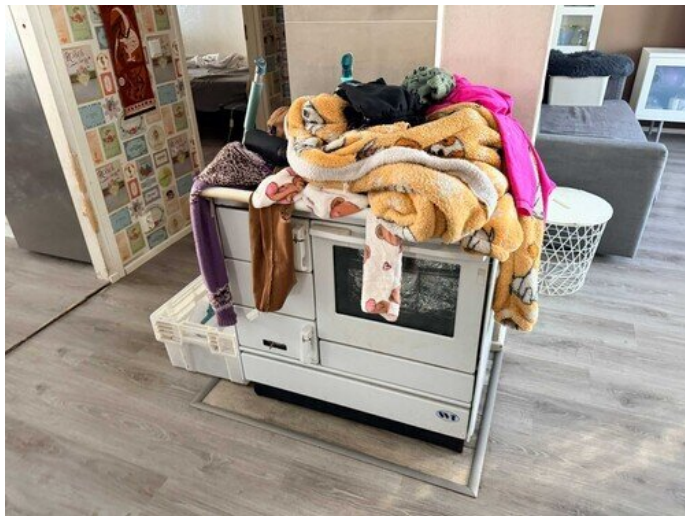
- Rakennuksessa on puuliesi, joka toimii hetkettäiseen lämmöntuotantoon ja ruunalaitoon häiriötilanteissa. (Ks. kuva 26)

**Kuva 26** Puuliesi

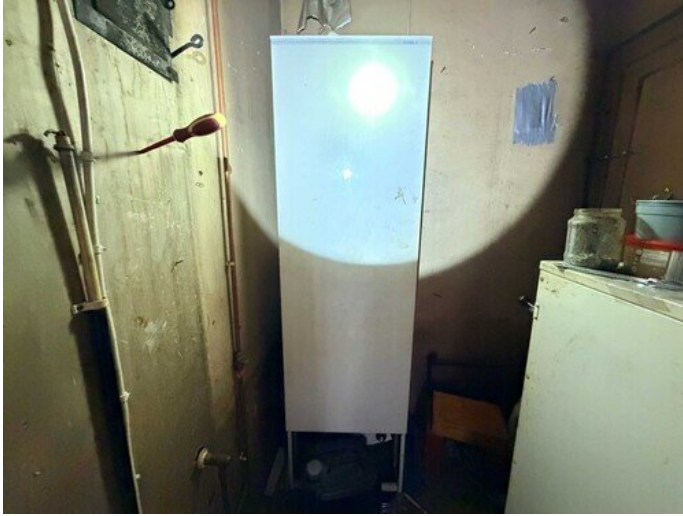
- Lämmin käyttövesi tuotetaan sähköisellä lämminvesivaraajalla. Varaajan asennusvuotta ei ollut tarkastuksen yhteydessä tiedossa. Lämminvesivaraajan keskimääräinen tekninen käyttöikä on noin 20-30 vuotta, joten varaajan kuntoa tulee seurata säännöllisesti ja uusimistarpeeseen varautua erityisesti iän lähestyessä teknisen käyttöiän loppua. Ikääntyvän varaajan osalta vuotoriski kasvaa, minkä vuoksi laitteen kunnon seuranta ja oikea-aikainen uusiminen ovat suositeltavia. (Ks. kuva 29)

**Kuva 29** Lämminvesivaraaja
