KOSTEUSKARTOITUSRAPORTTI  
Pellonpääntie 9 as 5 78500 Varkaus

RMK-Palvelu Ky  
Ahlströminkatu 16 lh 28  
78250 Varkaus  
040-7598752  
etunimi.sukunimi@rmk-palvelu.com  
www.rmk-palvelu.com  
13.11.2025

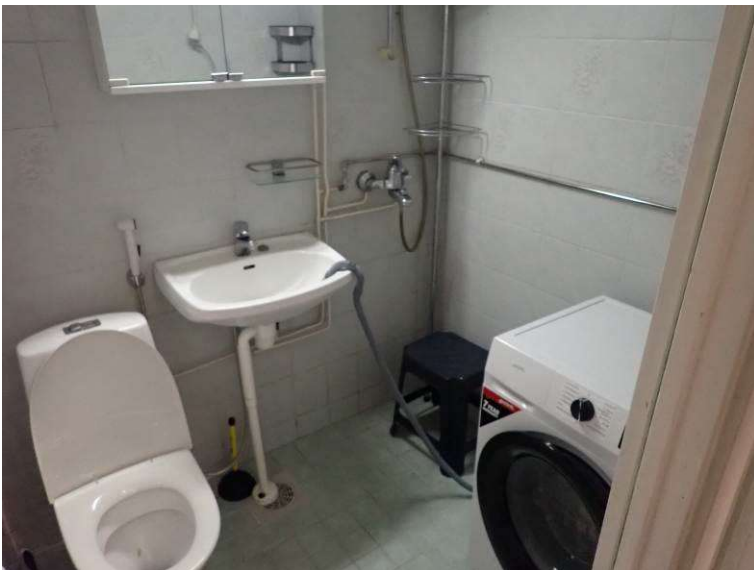
Kuva 1, yleiskuva kylpyhuoneesta.

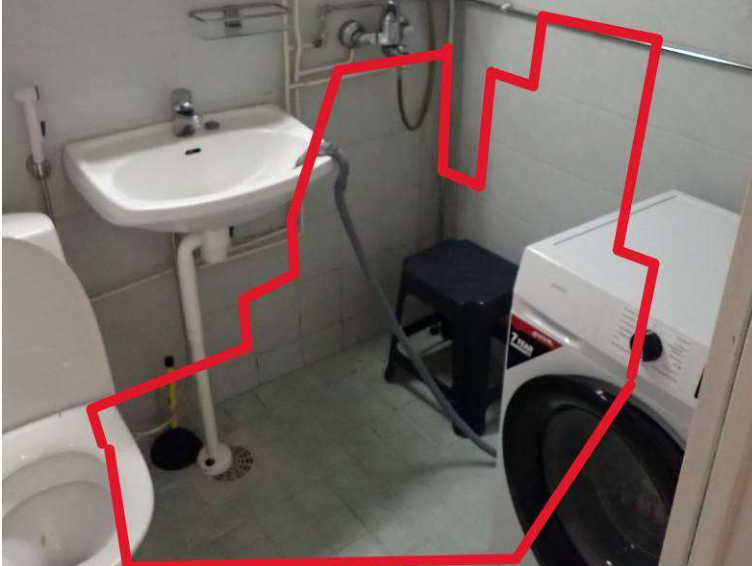
Kylpyhuoneessa havaittiin kohonnoita kosteusarvoja (seinässä <140 ja lattiassa <125) suihkun roiskevesialueella (kuva 2). Muualla puurakenteisissa seinissä kosteusarvot olivat alle 40, kivirakenteisissa seinissä alle 75 ja lattiapinnoilla alle 75.

Kuva 2, kylpyhuoneen pinnat, joilla havaittiin kohonneita kosteusarvoja.

Nykyään vedeneristämättömät puurakenteiset märkätilat luokitellaan riskirakenteeksi. Kylpyhuoneen pinnoitteet ovat saavuttaneet teknisen käyttöikänsä. Kylpyhuone tuli peruskorjata nykymääräysten mukaiseksi, jonka yhteydessä pinnoitteiden alle tulisi asentaa nykyaikainen vedeneriste. Kylpyhuoneen ja olohuoneen välinen seinä on puurakenteinen.

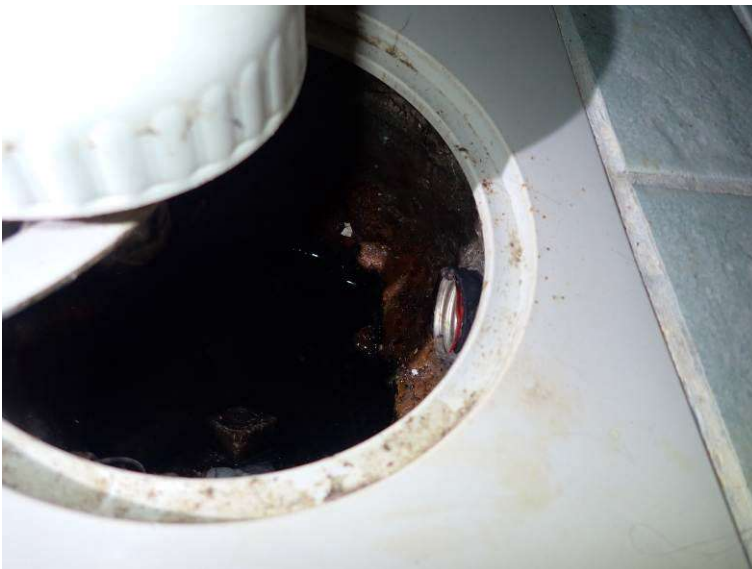
Kuva 3, kylpyhuoneen lattiakaivo. Koroke-  
renkaan läpivienti on tulpattu korkilla.

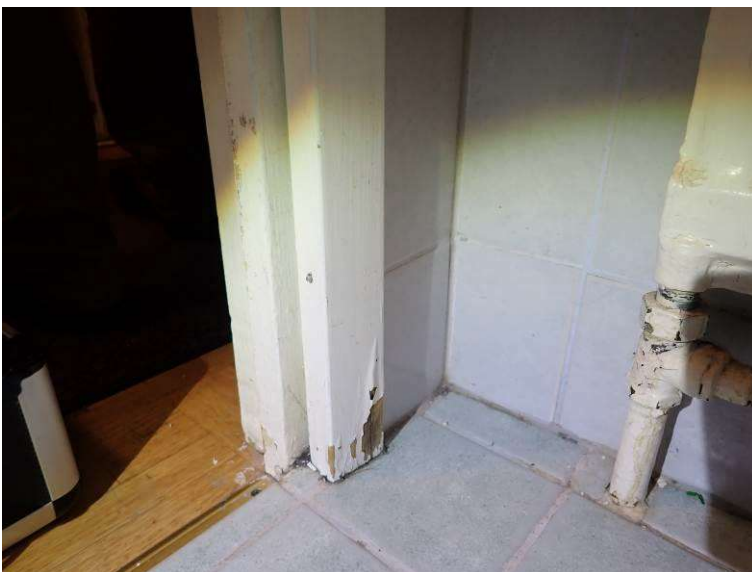
Kuva 4, kylpyhuoneen oven peitelistoissa on  
halkeamia ja maalipinnan vaurioita. Tulva-  
kynnystä eteiseen ei ole.

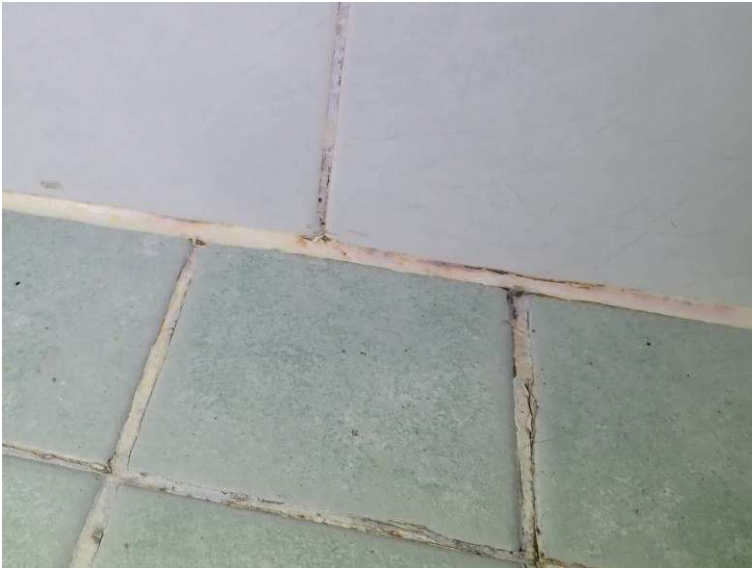
Kuva 5, laattojen saumauksissa on rapaumaa ja silikonisaumoissa epätiivelys kohtia.

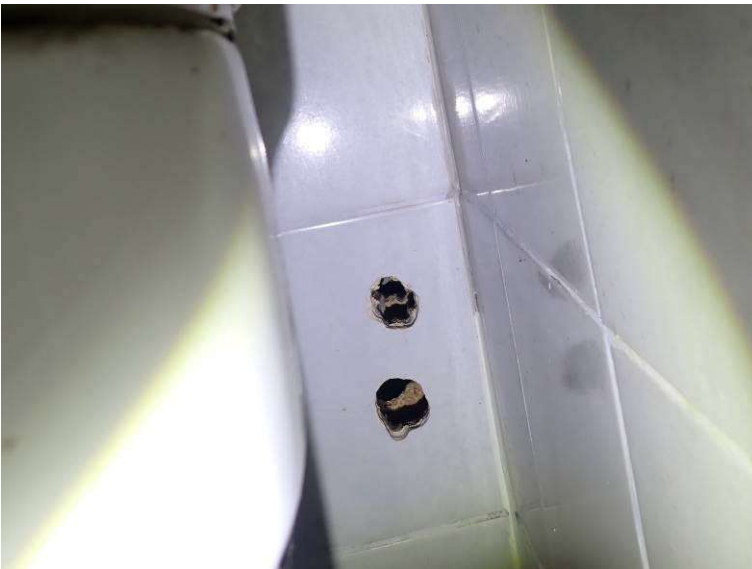
Kuva 6, WC-istuimen takana on avonaiset reiät laatoissa.

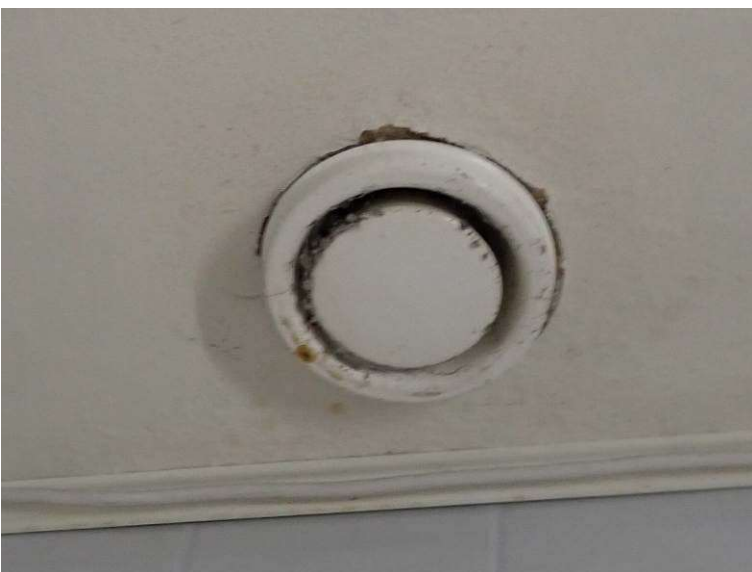
Kuva 7, ilmanvaihtoventtiilin ympärillä sisäkatossa on värimuutosta.

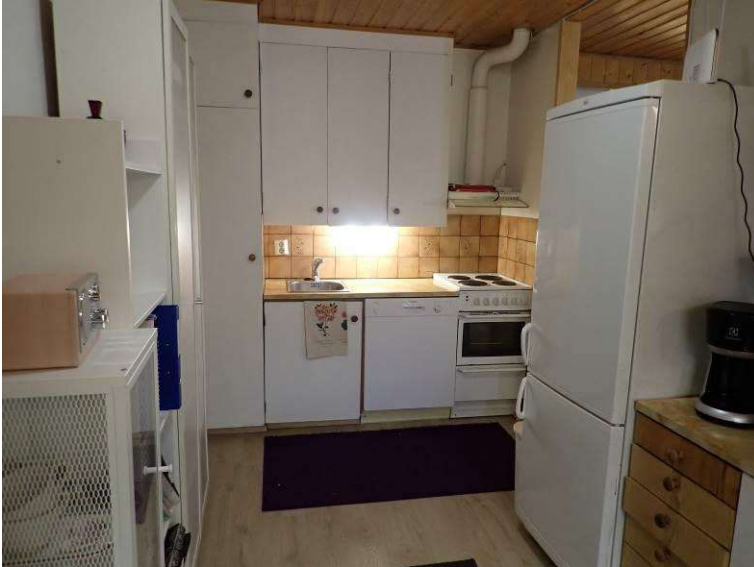
Kuva 8, yleiskuva keittiöstä.

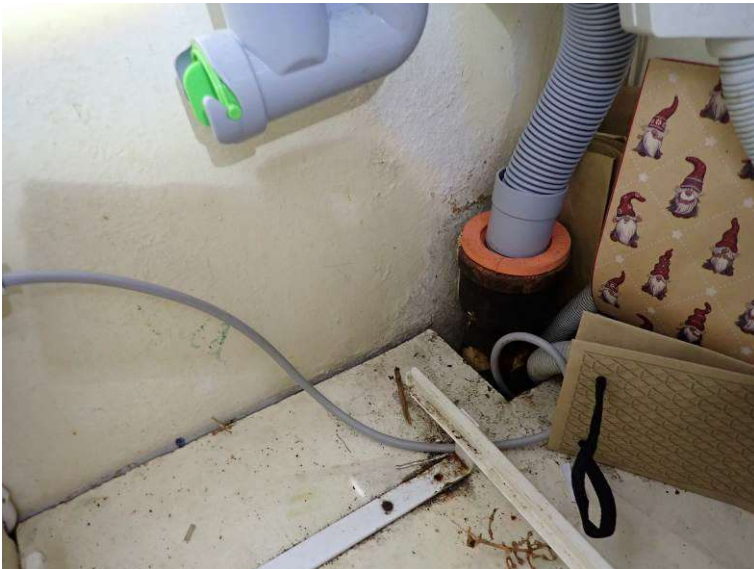
Kuva 11, Allaskaapin läpiviennit eivät ole tiiviitä ja hyllylevyssä on kosteuden aiheuttamia muutoksia.

Keittiön allaskaappiin suositellaan läpivientien tiivistämistä, jotta mahdollinen vesivuoto tulee mahdollisimman nopeasti havaittavaksi.

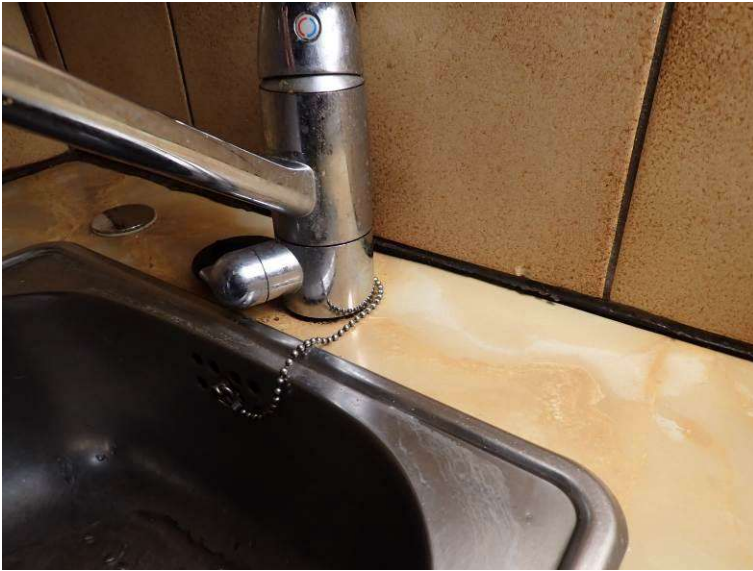
Kuva 12, silikonisaumassa on rako.

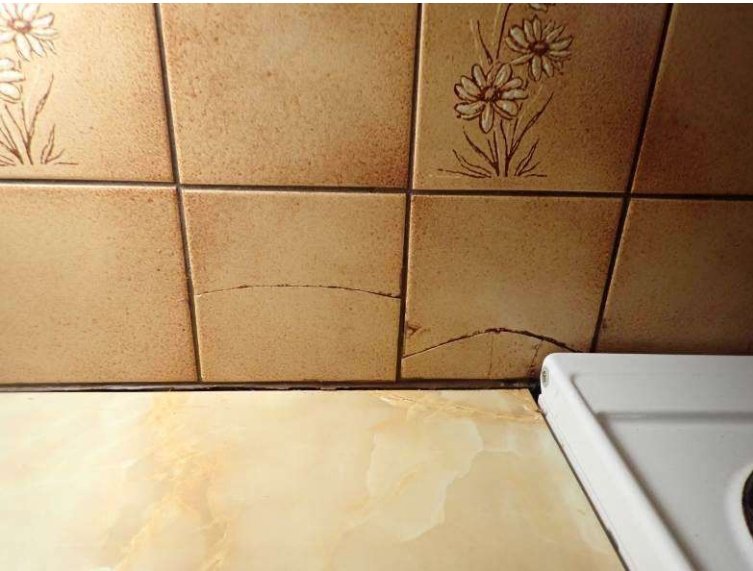
Kuva 13, osa välitilan laatoista on rikki.

Keittiön pinnat alkavat olla teknisen käyttöikänsä päänsä, joten peruskorjaukseen tulee varautua lähivuosina.
