ASUNTOKAUPAN KUNTOTARKASTUS

Putkarontie 20, Somero

05.03.2025

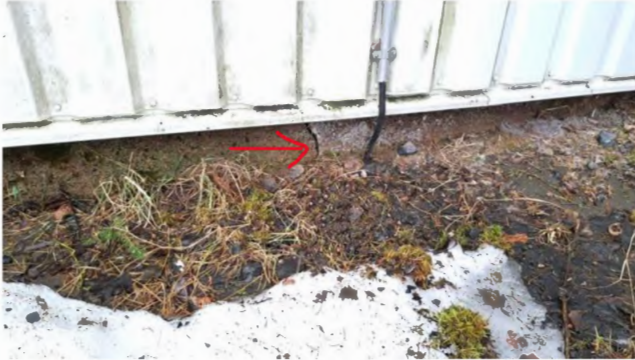
Vanhalla osalla betonirakenteiset sokkelit.
Etusivulla sokkelissa halkeama (ks. kuva)

halkeama sokkelissa + sähköjohtoni suojakourua)

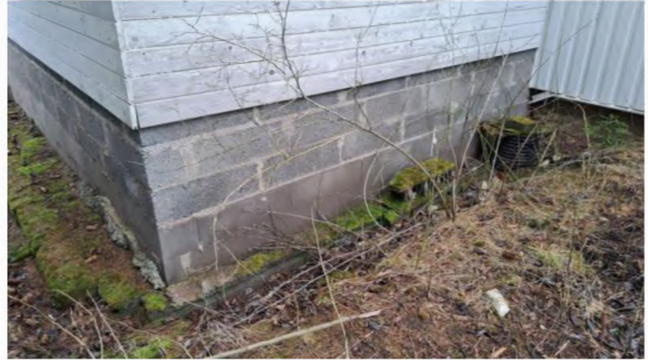
terassin sokkeli

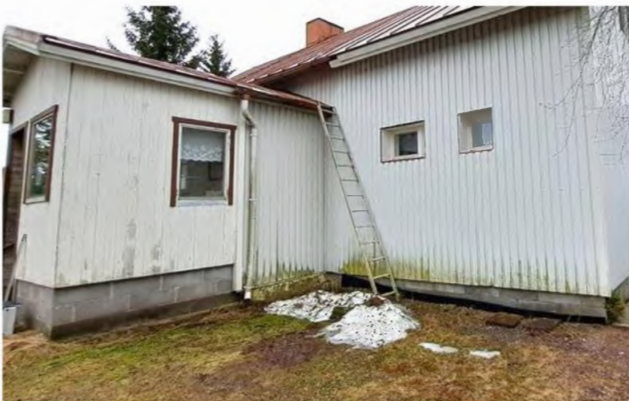
sokkelin reunassa laajennuksessa patolevy, ei sokkelilistaa, sokkelia ei pinnoitettu

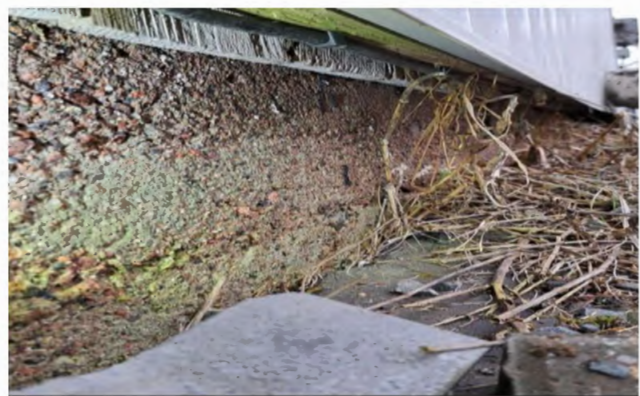
sokkeli vanha osa

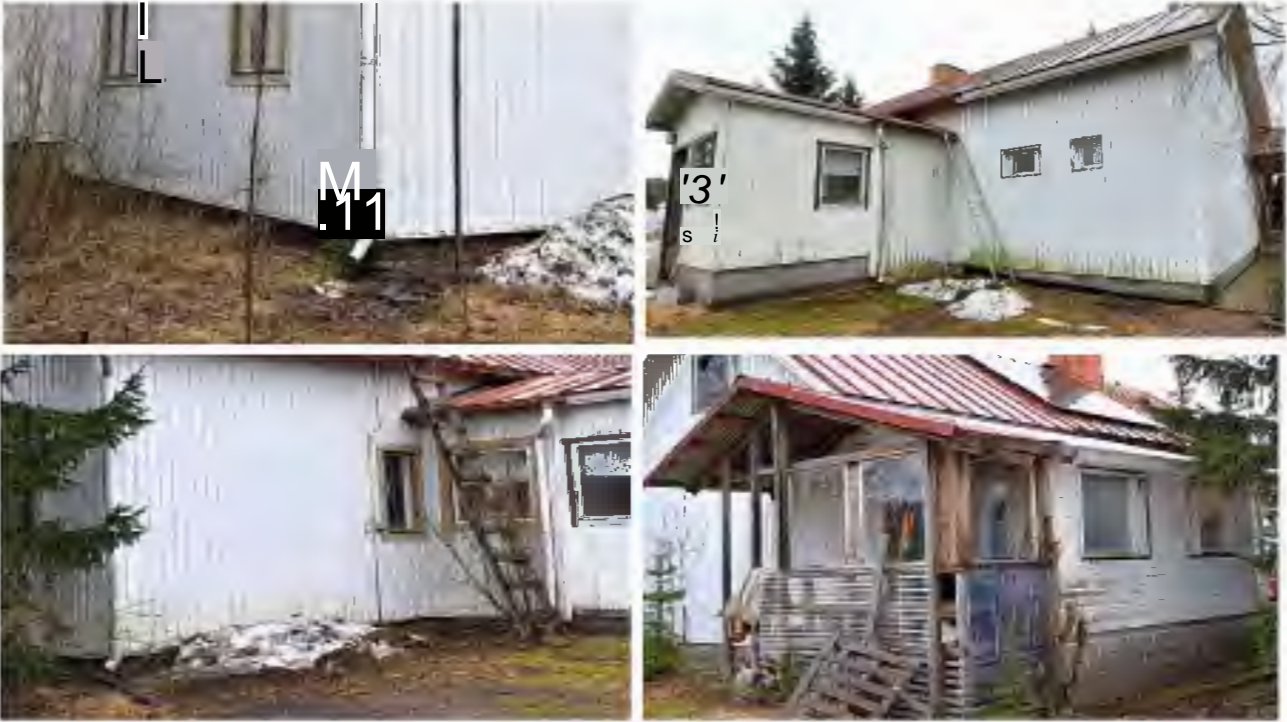
Katon sadevedet jäävät pääosin syöksytorvien alle rakennuksen nurkille, etukulmassa kouru johtaa osin vesiä kauemmas. Laajennuksen osalla ei ole räystäskouruja tai syöksytorvia, vaan sadevedet räystäältä seinien viereen.

Kattovedet tulisi johtaa katolta ja syöksytorvien alta pois rakennuksen vierestä ja maanpinnan kallistuksin pintavedet pois rakennuksen vierestä.

Maanpinnan kallistukset tulisi joka puolella johtaa rakennuksesta pois päin väh 3 metrin matkalla min. kallistuksella 1:20.

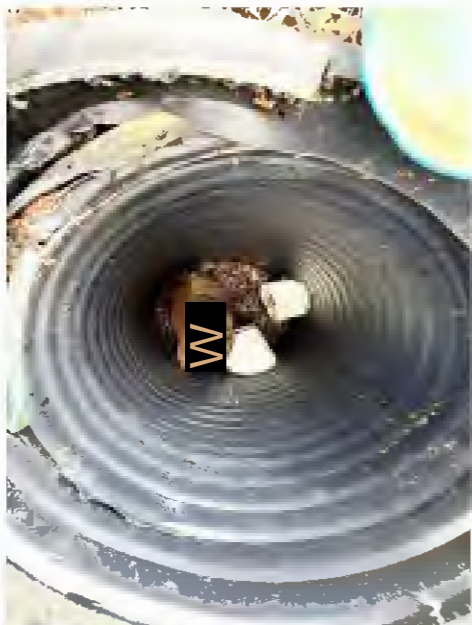
salaojan tarkastuskaivo, laajennusosa

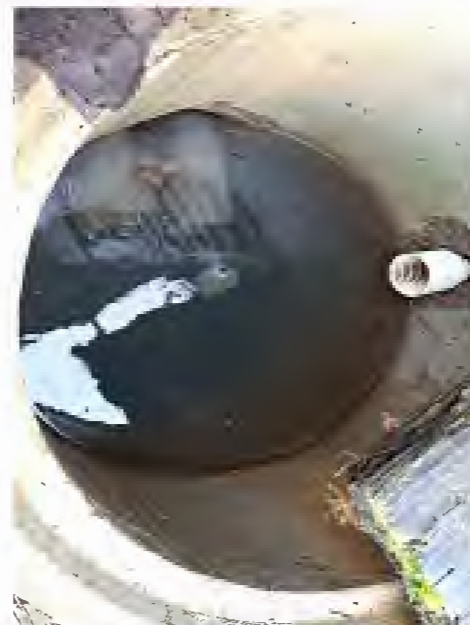
Vanhalla osalla ei salaojien tarkastuskaivoja tms. näkyvissä (ei salaojitusta tiedossa)
Laajennuksen osalla salaojat asennettu.
Takanurkan kokoojakaivossa seisoo vesi poistoputkien yläpuolella.

kokoojakaivo, vesi seisoo poistoputkien yläpuolella

*Salaojitus tulisi olla kaikkialla rakennuksen ympärillä.
Sadevesien poistoputki tulee avata / huolehdittava jäätyamisen estosta / poiston toimivuudesta kaikkina vuodenaikoina.*

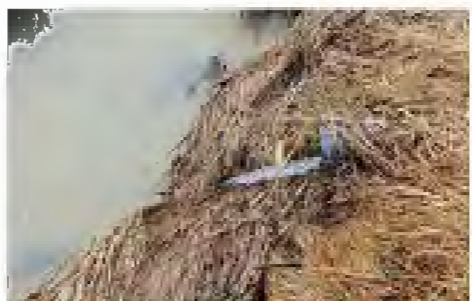
poistoputken pää ojan reunassa

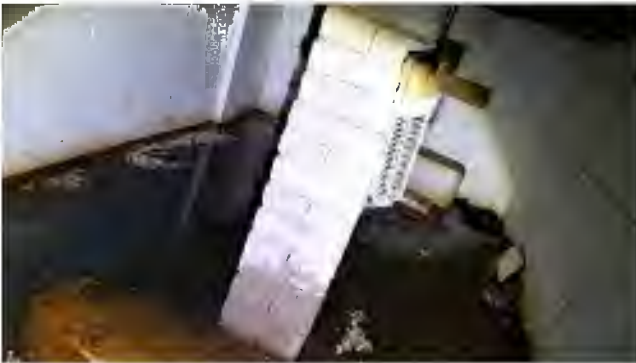
Eteisen alla kellaritila. Täällä seisoo vesi noin 30 cm lattialla.

veden alla puurakenteita

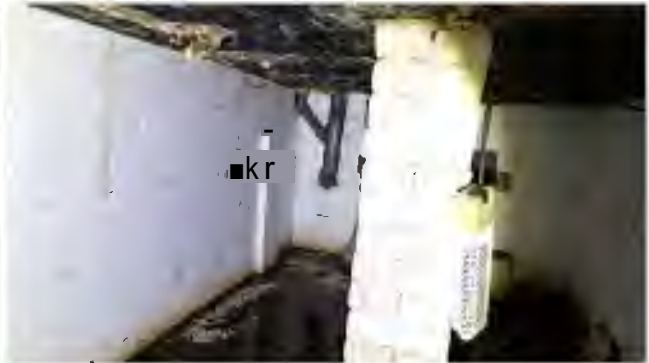
kellarin katossa pietty betonilaatta

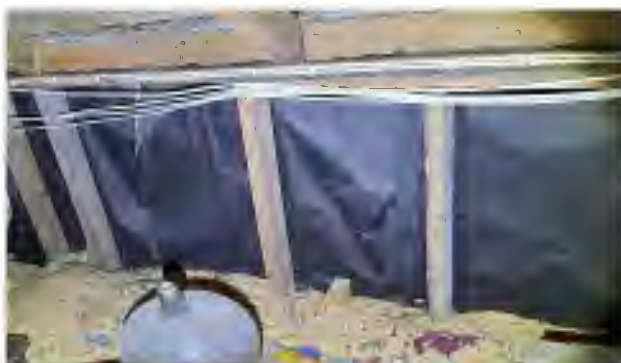
vanhan osan ulkoseinä rakenne yläpohjassa

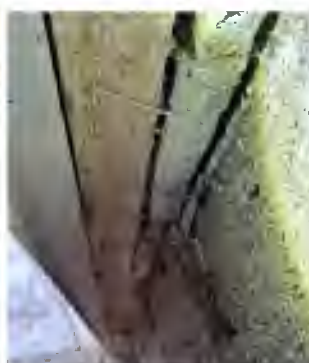
vanhan osan ulkos. alareuna (takasivu)

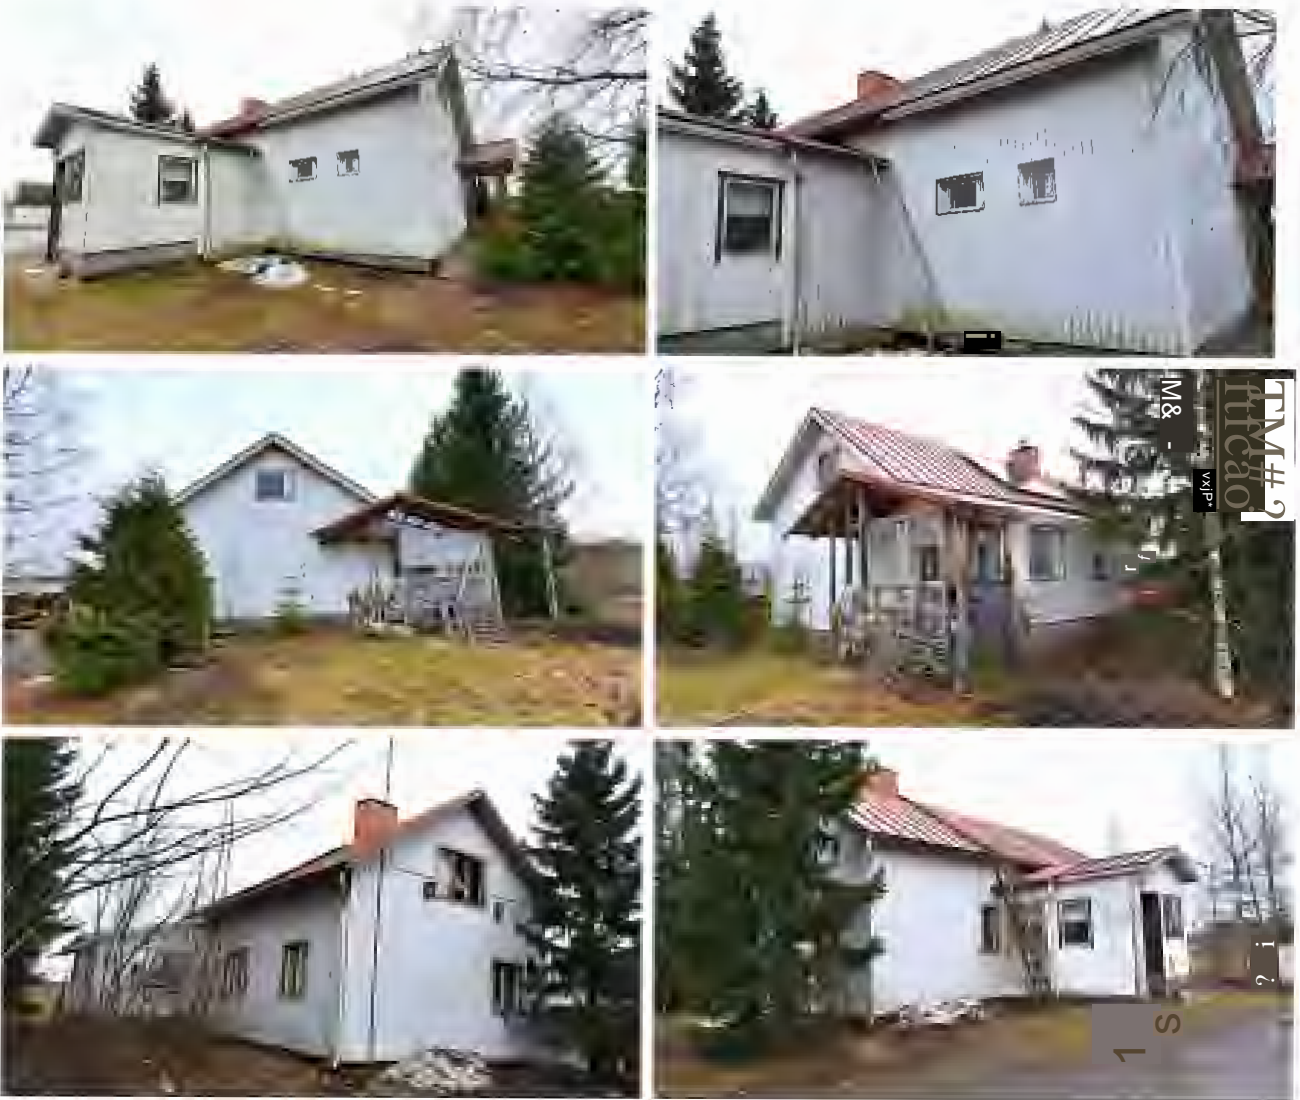
Ulkopinnassa profiilipelti.
Ikkunoissa ei osin vesipenkkipeltejä.

Ikkunoiden vesipenkkipellit ym. peltiverhouksen saumakohdat tulee pellittää / tiivistää, jottei vesi ei pellitysten raoista / saumoista ym. pääse rakenteisiin.

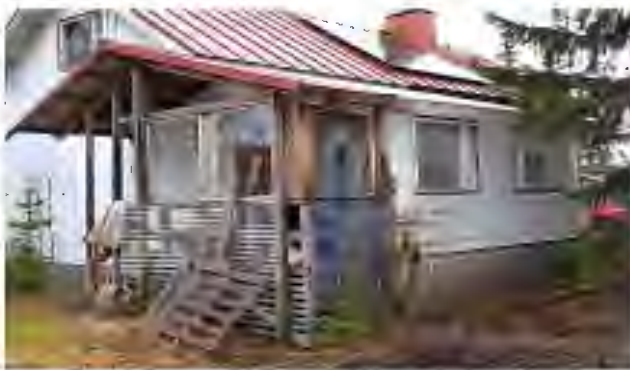
Tehty katettu terassi ja katos talon taakse. Ei rakennuslupakuvissa. Terassissa harkkorakenteiset sokkelit (valuharkko / kevytsoraharkko) Terassin lattiassa betonilaatta. Terassissa asennettu ikkunat ja seinät, katossa valokate.

terassi + katos

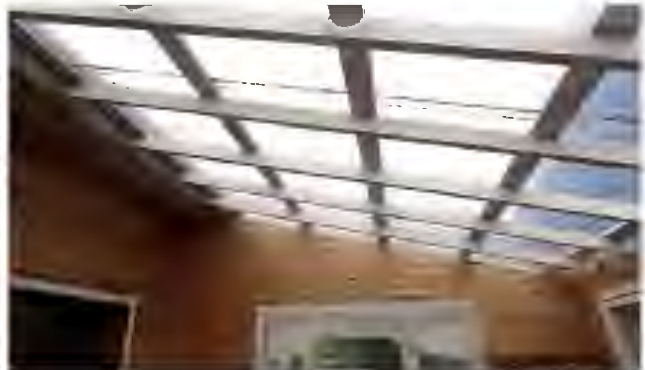
terassin katto

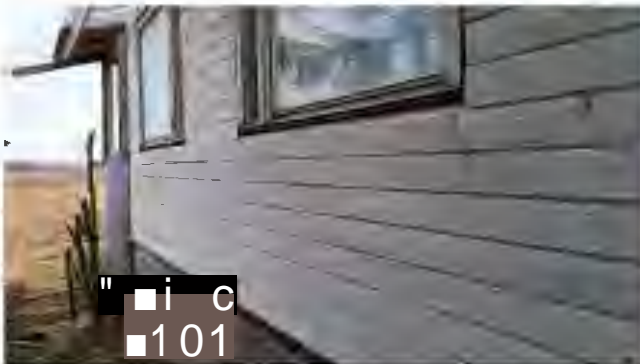
terassin ikkunat, ei vesipenkkipeltejä

Puuttuvien ikkunapeltien asennus
Vanhojen ikkunoiden korjaus / tai uusiminen

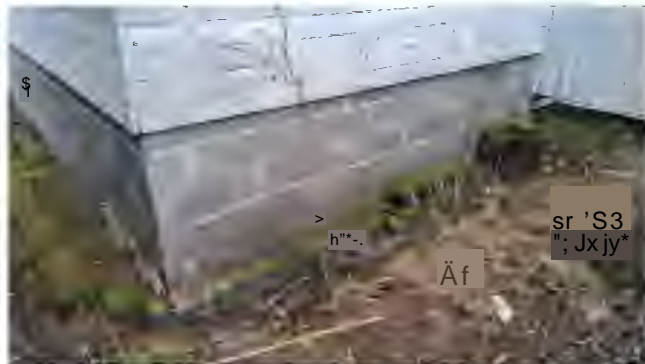
terassin sokkeli

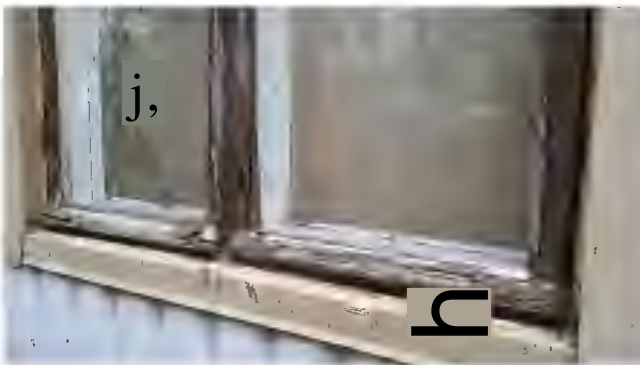
Vanhan osan ikkunat puurakenteisia huonokuntoisia. Yläkerran laajennuksen ikkunassa ja terassin ikkunoissa ei ole vesipenkkipeltejä; kosteuden mahdollista päästä rakenteisiin. Mh ikkunan lasi rikki.

vanhan osan ikkuna ulkopuolelta

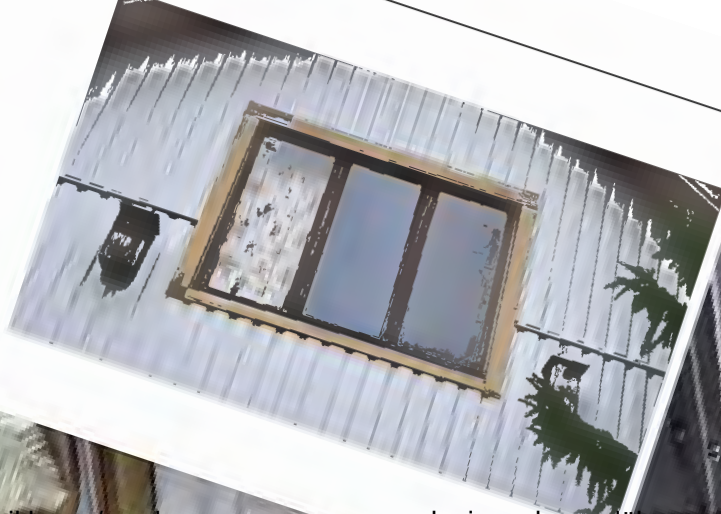
yläkerran päädyn ikkuna / vanha osa

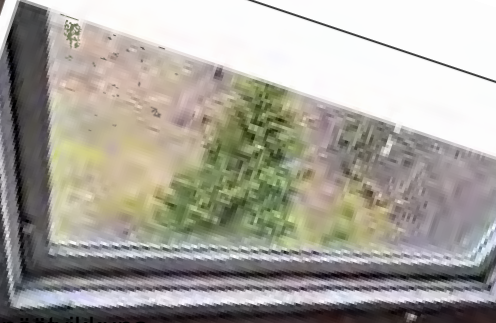
laajennuksen yläkerran pätyikkuna

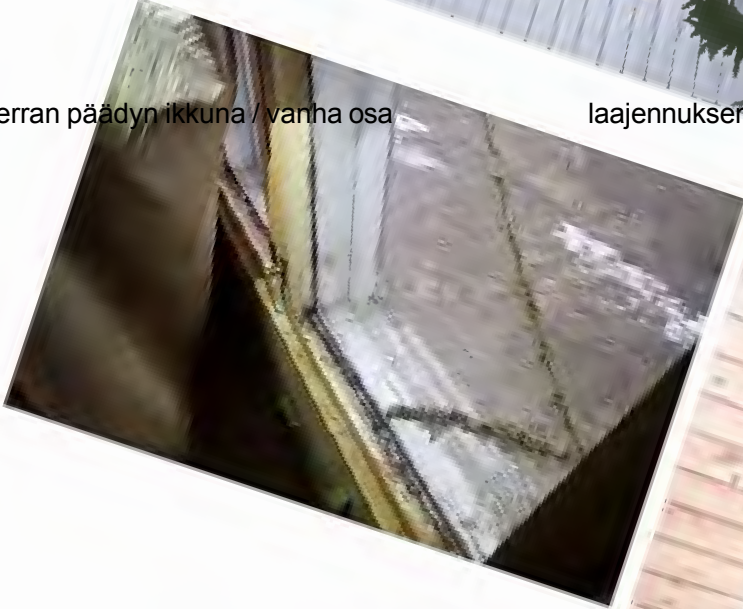
mh ikkuna lasi rikki

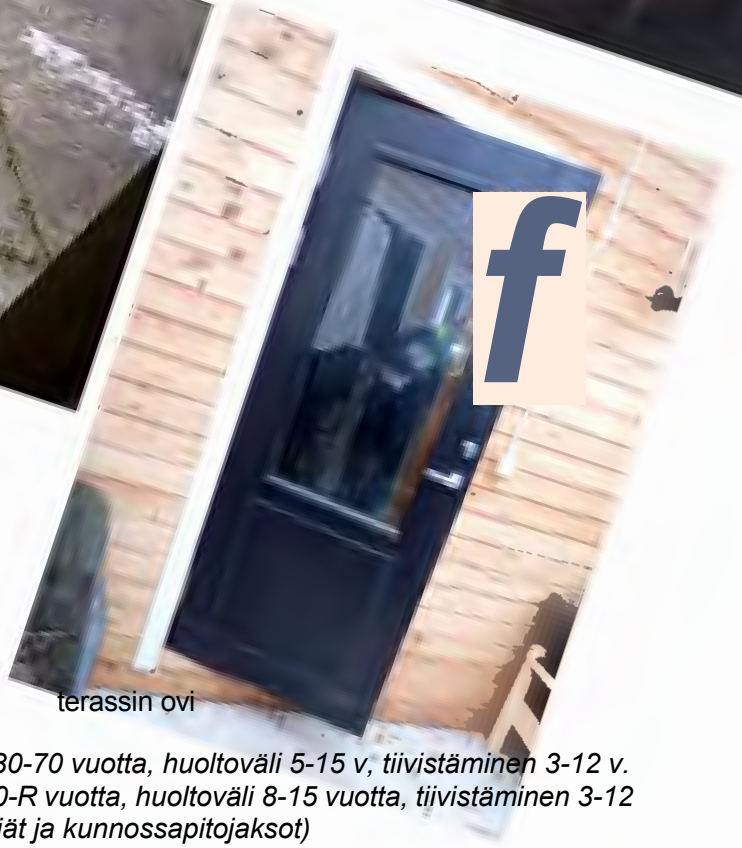
terassin ovi

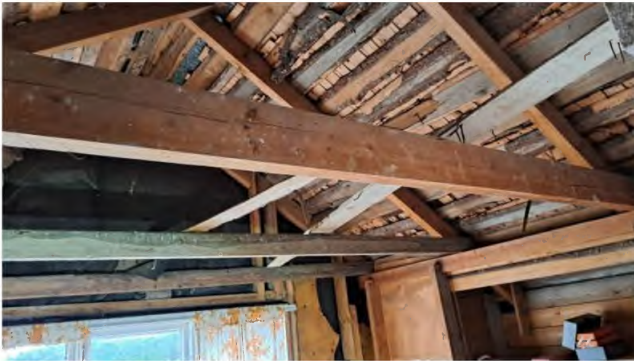
Vanhan osan päällä yläpohjassa eristeenä puru.

vanhan osan yläpohja

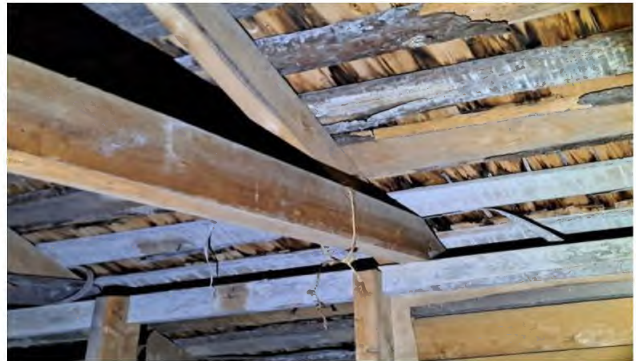
Aluskatteena pärekate. Pärekatteessa havaittiin aukko harjalla ja paikoittaisia tummentumia.

pärekate osin tummunut

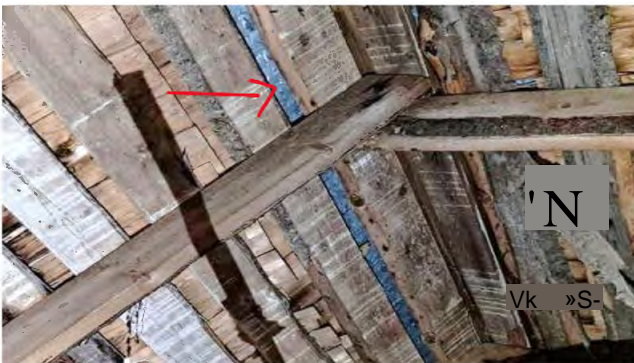
harjalla aukko pärekatteessa, pelti näkyy

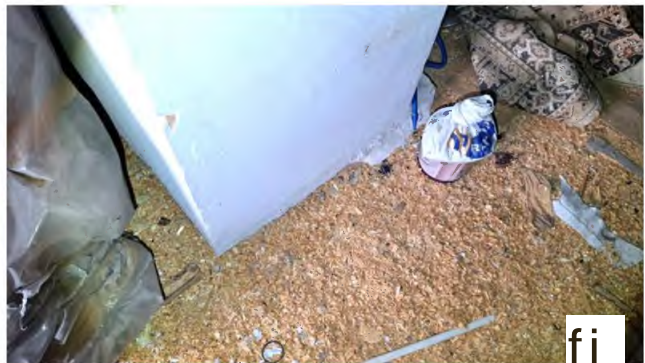
Huomioitava piipun paloeristys nykymääräysten mukaan väh 100mm palaviin materiaaleihin kuten puruun. Jos savuhormi (ei ilmahormi) lähempänä, tulisi piipun osa paloeristää yläpohjan osalta.

puru piipussa kiinni piipun päädyssä ja osin sivulla

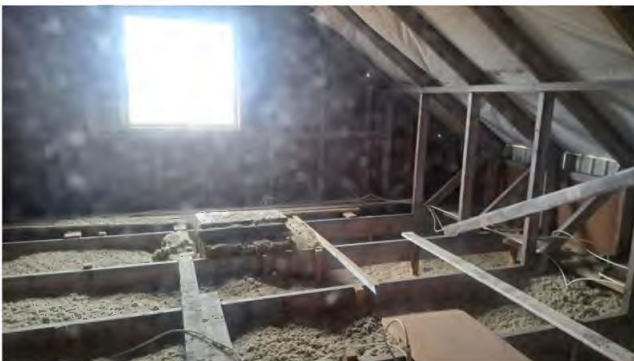
laajennusosan yläpohjaa

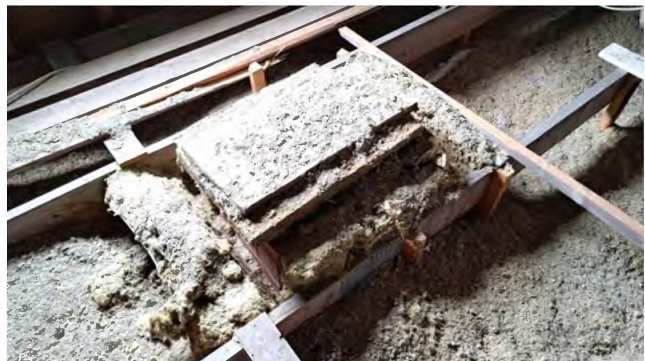
Piippu jää laajennuksessa yläpohjaan, ei muurattu katolle.

piipun yläpää

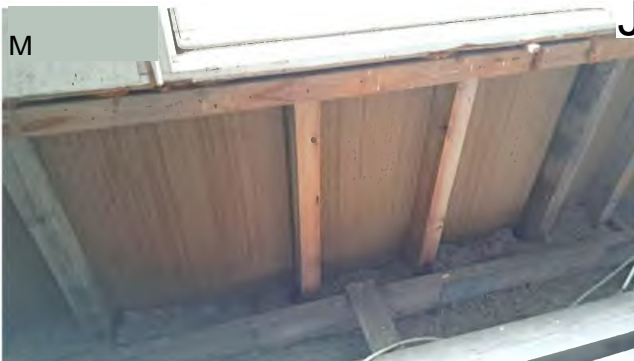
Laajennuksen päädyn ikkunan alla tuulensuojalevyn sisäpinnassa kosteuden valumajälkiä (ei ikkunapeltiä ikkunassa)

ikkunan alla veden valumajälkiä ts-levyn sisäp.

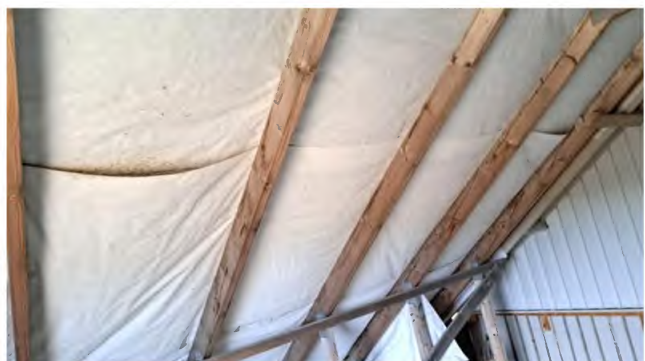
aluskate laajennuksessa

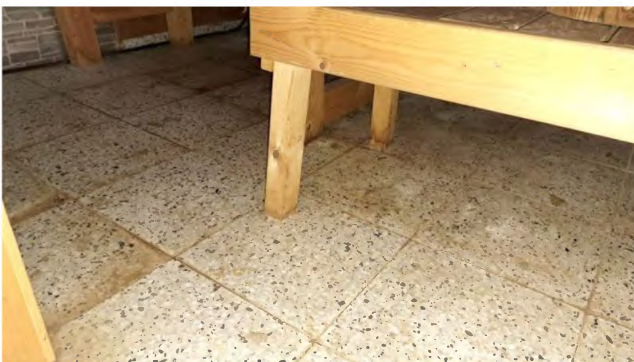
saunan lattian laatoitus, ei kallistuksia

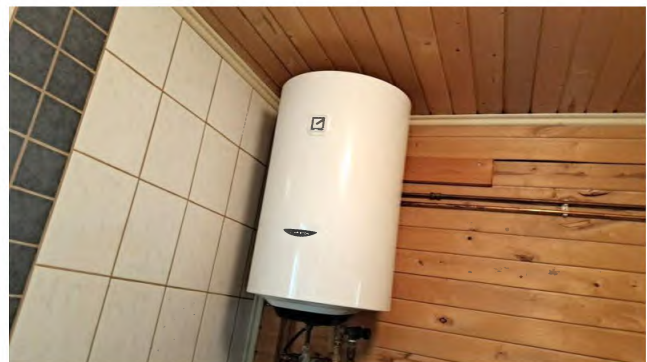
vesivaraaja, kiinnitys seinään

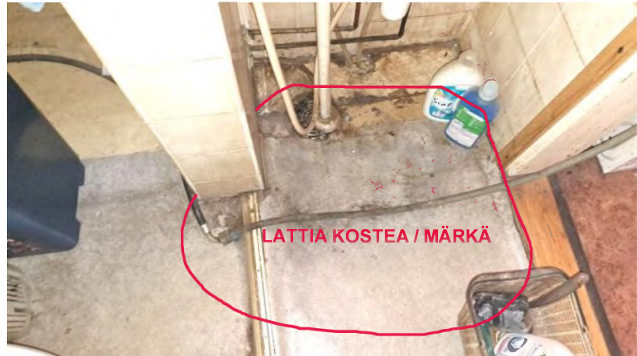
Wc:n lattia kostea / märkä pintamittarilla lavuaarin edestä / pesukoneelle johtavan putken alta. Lattiassa muovimatto.
Rakenne avattava ja tarkastettava vaurion laajuus

wc lattia märkä

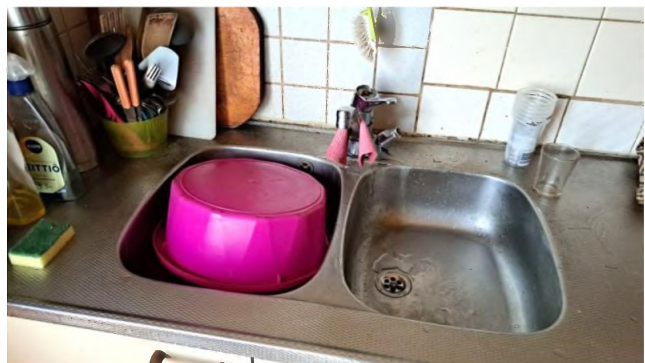
Keittiön hana vuotaa.
Pintakosteusmittarilla kosteus normaali allaskaapin edestä lattialta ja jk edestä lattia

kt hana vuotaa

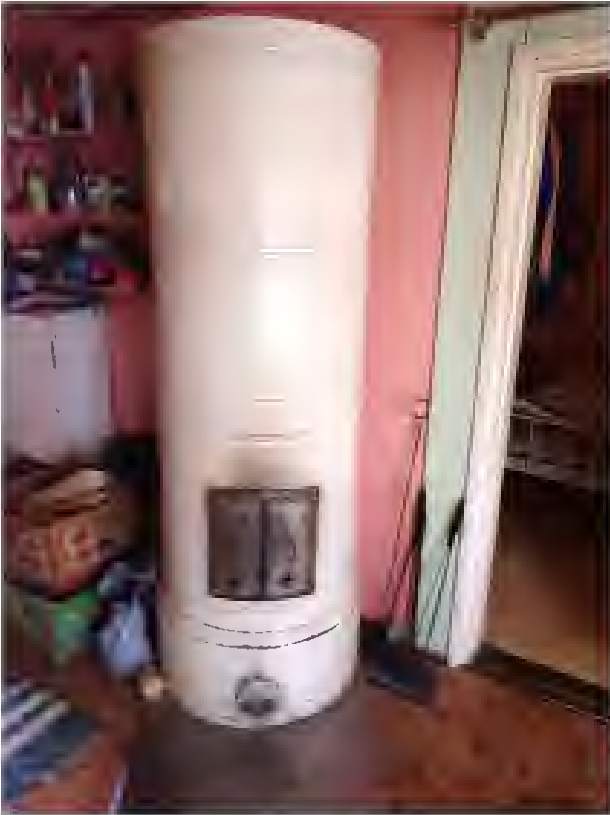
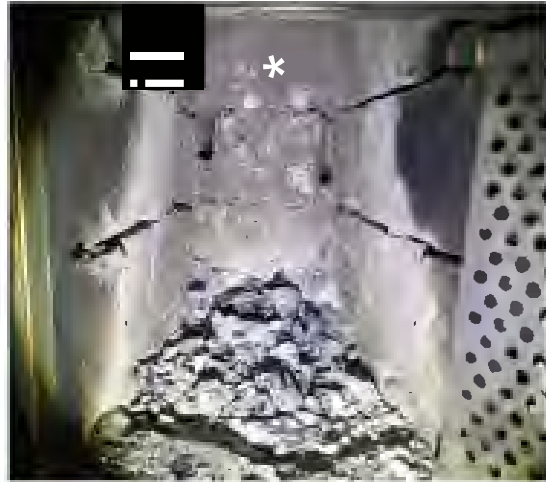
Pystyuuneissa tulipesissä rapautumaa (ks. kuvat)
Makuuhuoneen uunin suuluukun saranasta luukku lähtee irti

uunin tulipesä

Toimenpidesuosituks *Tulipesien korjaus*

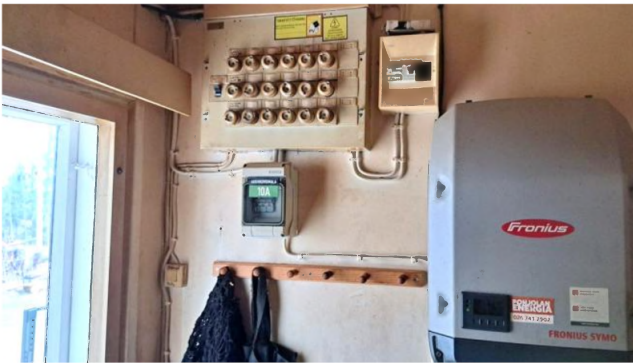
sulaketaulut + invertteri aurinkopaneeleihin

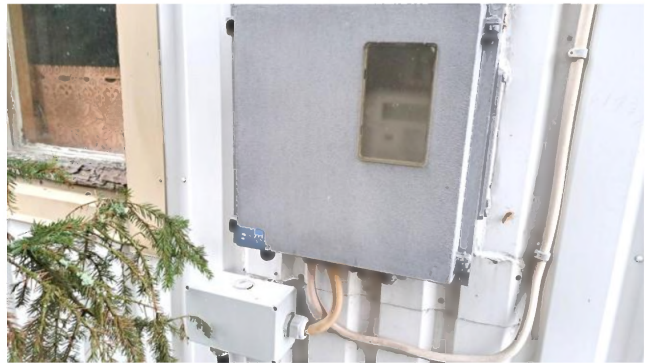
mittaritaulu
