# Kuntotarkastus

Lankilantie 45, 06450 Porvoo

Tarkastuspäivä  
12/02/2026

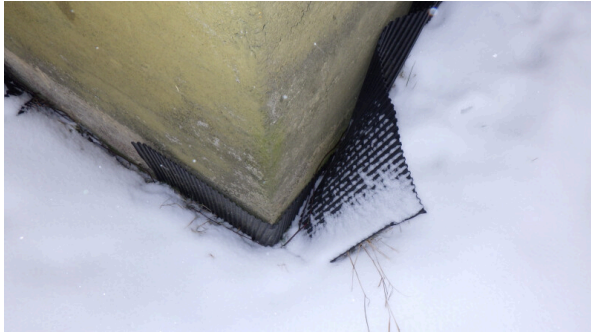
- Perusmuurin kosteuseristyksenä toimivasta patolevystä tehtiin havaintoja sokkelin pinnasta maanrajassa. Perusmuurilevyn yläreunassa ei ole reunalistaa. Listan tarkoituksena on mm. estää hiekan ja veden valuminen levyn taakse ja mahdollistaa levyn ja sokkelin välin tuuletus. Lista on mahdollista asentaa jälkikäteen. Omistajan arvion mukaan patolevyt on asennettu 1970–1980 –luvulla.

1. Patolevyn yläreuna

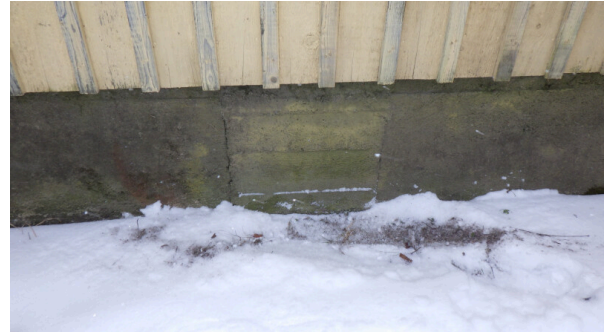
- 1. kerroksen alapohjarakenne on betonilaatan päälle puukoolattu / lämpöeristetty (lattiarakenne, jossa ei ole kellaria alapuolella). Rakenne on luokiteltu riskirakenteeksi kuntotarkastuksen suoritusohjeessa (KH 90-00394). Riskinä on maakosteus, joka saattaa tukeutua puukoolauksiin ja eristeisiin ja aiheuttaa vaurioita. Lisäksi riskinä on sisäilman kosteus, joka saattaa tiivistyä betonilaatan ja eristekerroksen rajapintaan varsinkin kylmillä reuna-alueilla. Lisätietoa rakenteesta on kerrottu liitteenä olevassa tietokortissa. Väliseinien alaosiin liittyy samoja kosteusriskejä, koska niiden alaosat ovat pohjalaatan päällä. Alapohjarakenne on vanhan kuntotarkastusraportin mukaan muutetta rossipohja -> maanvarainen alapohja 1990-luvulla. Sokkelissa näkyy ulkopuolella kiinnivalettuja tuuletusaukkoja 2 kpl.

2. Tuuletusaukko valettu kiinni

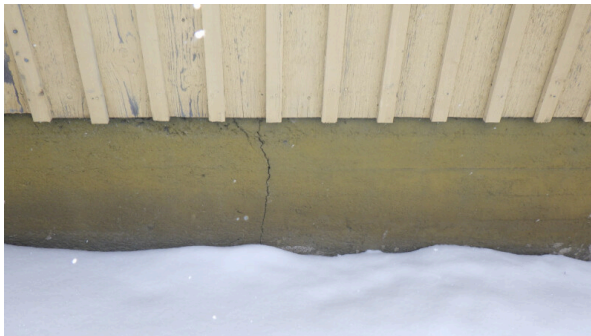
- Sokkelissa havaittiin joitakin halkeamia.

3. Sokkelissa on muutamia halkeamia

Suosittelaa halkeamien korjausta.

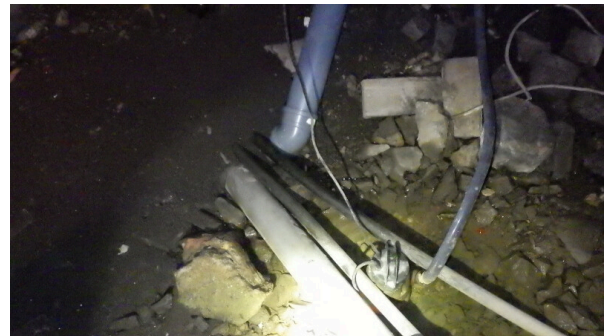
Kellarin pohjalla oli vettä. Vettä pumpataan kellarista uppopumpulla pois. Kellarin rakenteet ovat tiiltä ja betonia, eikä voi aiheuta niiden suoranaista rakenteellista haittaa. Pohjalla seisova vesi lisää ilman kosteutta ja riskinä on kosteuden siirtyminen betonikattoon ajan saatossa ja siitä sen yläpuolella oleviin rakenteisiin. Kellaria tuuletetaan kesäisin piipun ilmahormin kautta toimivalla poistolla. Sokkeleissa ei ole tuuletusaukkoja. Tuuletus on niukka tilan kosteusmäärään nähden. Tilassa on mm. vesiputkia, jonka takia tuuletusta ei ole talvisin mahdollista järjestää jäätymisriskin takia.

4. Vettä ja uppopumppu kellarissa

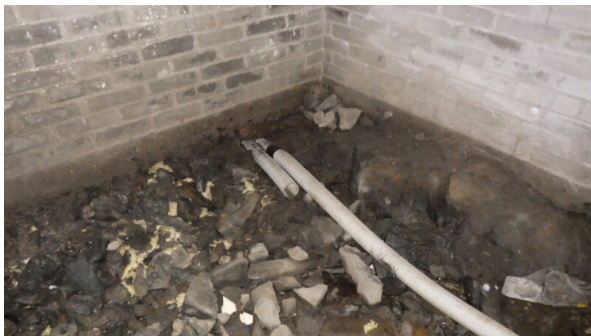
5. Salaojaputkia kellarissa

- Salaojituksesta ei tehty havaintoja rakennuksen vierustalta. Kellarissa näkyy salaojia. Saadun tiedon mukaan salaojia on asennettu talon ympärille osittain 1980-luvulla. Kallion läheisyys saattaa rajoittaa salaojien asennusta. Kellarista tehtyjen kosteushavaintojen perusteella salaojituksen toiminnassa tai asennuksessa on puutteita. *Salaojajärjestelmä vähentää oleellisesti perustusten ja alapohjarakenteiden sekä kellarin rakenteiden kosteusvaurioriskiä.*

**Suositellaan selvittämään salaojien olemassaolo / asennuksen laajuus kaivamalla rakennuksen vierustalle koekuoppia. Mahdollisesti olemassa olevan järjestelmän toimintakunto on suositeltavaa selvittää. Salaojituksen uusimistarpeeseen on syytä varautua teknisen käyttöiän ja kellarin kosteushavaintojen perusteella.**

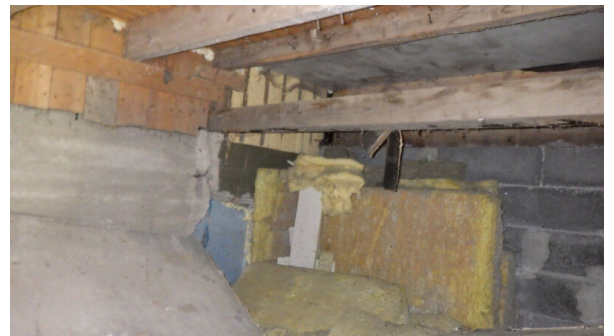
- Kuistin kohdalla on puurakenteinen alapohja. Alapohjassa ei ole ryömintätilan puolelta nähtynä lämpöeristystä. Ryömintätilassa ei ole tuuletusta. Maapohja on hienojakoista (=kapilaarista, mikä lisää tilan kosteusrasitusta. Maapohjalla on lämpöeristeitä, jotka imevät maasta kosteutta ja aiheuttavat lattian alle hajuhaittaa. Kuistin lattiarakenteissa ei alapuolelta nähtynä havaittu viitteitä vaurioista.

6. Ryömintätila kuistin kohdalla

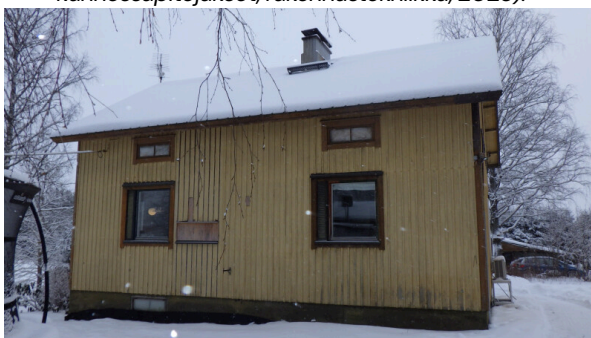
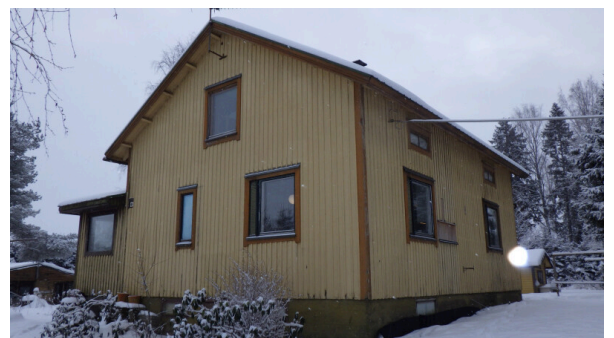
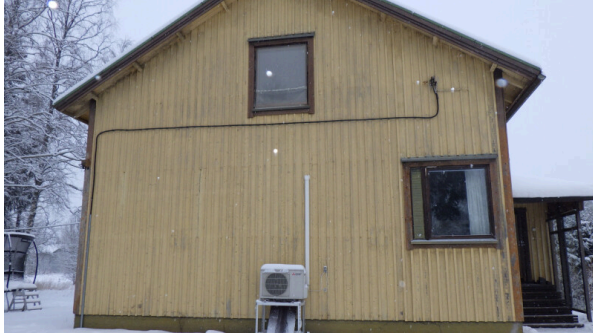
- Ulkoverhous on ylittänyt teknisen käyttöikänsä ja sen uusimistarpeeseen tulee varautua. *Puuverhouksen tekninen käyttöikä on normaalirasituksessa 50 vuotta (RT 103765, Kiinteistön keskimääräiset tekniset käyttöiät ja kunnossapitojaksot, rakennustekniikka, 2025).*

7. Julkisivua

8. Julkisivua

9. Julkisivua

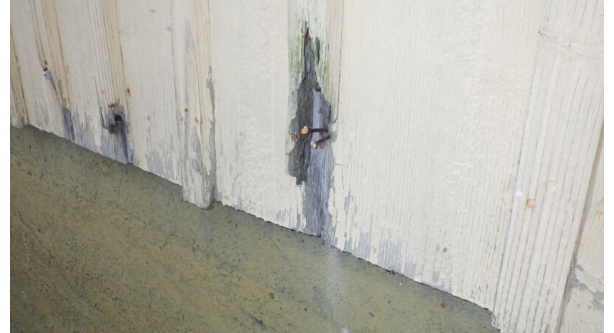
10. Lahoaa ulkoverhouksessa

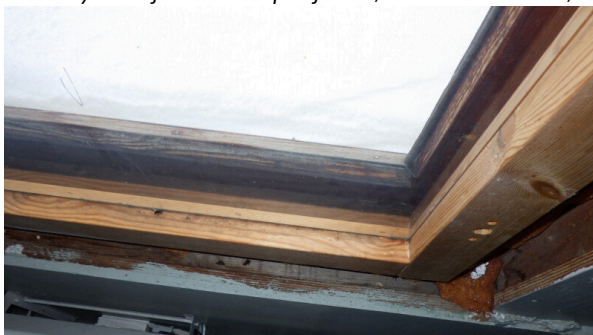
- Ikkunat ovat ylittäneet teknisen käyttöikänsä ja niiden uusimistarpeeseen tulee varautua. *Puurakenteisten ikkunoiden tekninen käyttöikä on normaalirasituksessa 50 vuotta (RT 103765, Kiinteistön keskimääräiset tekniset käyttöiät ja kunnossapitojaksot, rakennustekniikka, 2025).*
- Eristyslaselementit ovat ylittäneet teknisen käyttöikänsä ja niiden uusimistarpeeseen tulee varautua. Eristyslaselementtien ikääntyessä riski niiden harmaantumisesta kasvaa. *Eristyslaselementtien tekninen käyttöikä on noin 30 vuotta (Sustera Oy:n tarkastuksissa tehtyihin havaintoihin perustuva tieto).*
- Ulko-ovet ovat ylittäneet teknisen käyttöikänsä ja niiden uusimistarpeeseen tulee varautua. *Puurakenteisten ulko-ovien tekninen käyttöikä on normaalirasituksessa 40 vuotta (RT 103765, Kiinteistön keskimääräiset tekniset käyttöiät ja kunnossapitojaksot, rakennustekniikka, 2025).*

11. Ikkuna sisältä

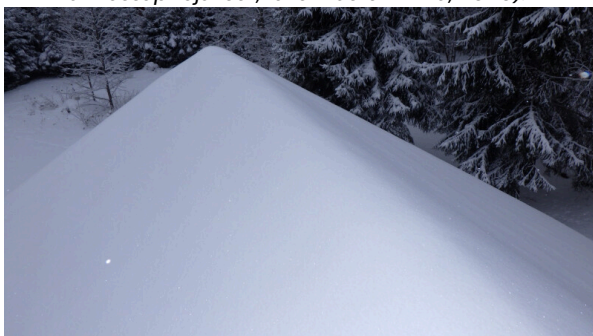
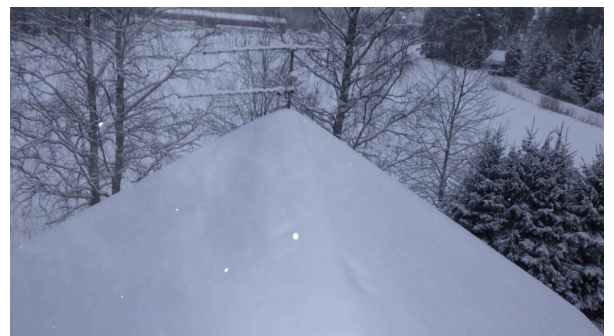
- Vesikate on ylittänyt teknisen käyttöikänsä ja sen uusimistarpeeseen tulee varautua. *Profiilipeltikatteen tekninen käyttöikä on normaalirasituksessa 40 vuotta (RT 103765, Kiinteistön keskimääräiset tekniset käyttöiät ja kunnossapitojaksot, rakennustekniikka, 2025).*

13. Vesikattoa

14. Vesikattoa

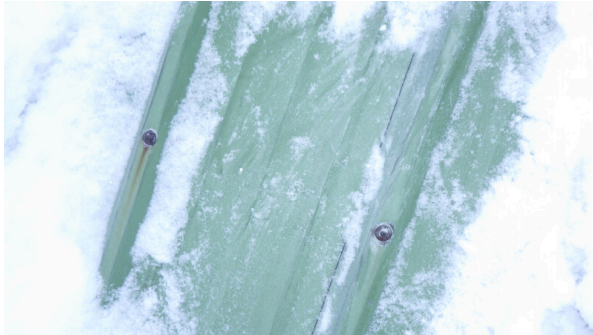
15. Vesikate on kiinnitetty nauloilla

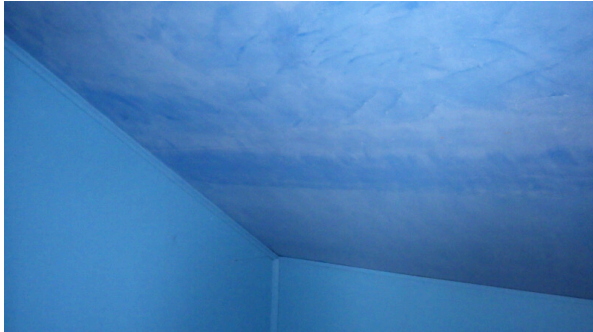
- Kesähuoneissa on vinoja yläpohjarakenteita. Vinojen yläpohjien tuuletus on harjatilasta tehtyjen havaintojen perusteella puutteellinen. Lämpöeristys on asennettu kiinni tai lähes kiinni kattorakenteisiin. Puutteellinen tuuletus vinoissa yläpohjissa aiheuttaa kosteuden tiivistymisriskin ja vaurioriskin rakenteeseen ajan saatossa. *Nykyohjeiden mukaan vinossa yläpohjassa tulisi olla yhtenäinen tuuletusrako räystään alta tai sivu-ullakolta harjakolmioon.* Ko. tyyppisen rakenteen kokonaisvaltaisen kunnon selvittäminen ei ole kuntotarkastusmenettelyn puitteissa mahdollista, koska se vaatisi laajoja rakenteiden avauksia, jotka eivät sellaisenaan kuulu kuntotarkastuksen sisältöön. Rakenne on luokiteltu riskirakenteeksi kuntotarkastuksen suoritusohjeessa (KH 90-00394).

16. Kesähuoneen vino yläpohjarakenne

**Tuuletuspuutteet on suositeltavaa korjata yläkautta seuraavan kattoremontin yhteydessä. Rakenteiden kunto tulee samalla tarkastaa.**

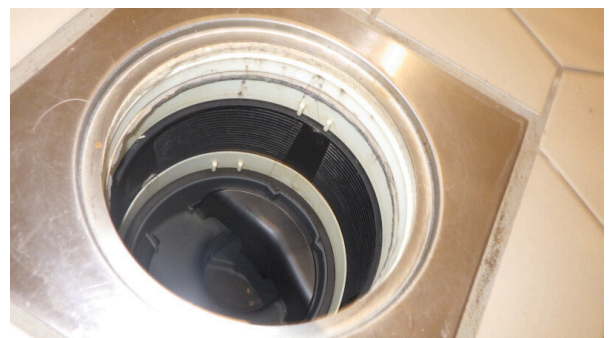
- Lattiakaivossa ei havaittu puutteita tai vaurioita.

20. Kylpyhuoneen lattiakaivo

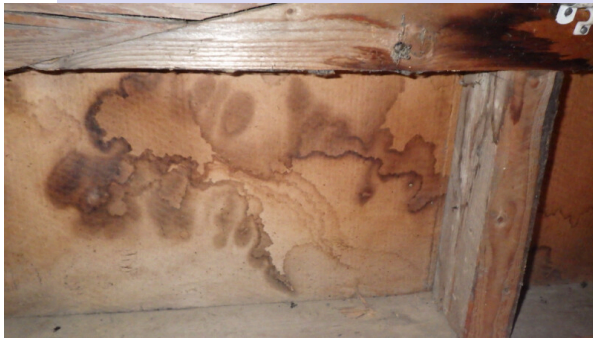
- Ullakon rakenteissa havaittiin paikoin kosteusjälkiä. Piipun kohdalla on isoimmat jäljet ja jälkiä on myös kesähuoneen katossa. Jäljistä ei havaittu kosteutta kosteudentunnistimella.

24. Kosteusjälkiä ullakolla

**Ullakoiden kosteusjälkiä on suositeltavaa seurata. Kosteuden vaurioittamat materiaalit kesähuoneesta on suositeltavaa poistaa ja korvata uusilla. Piipun kohdalla olevat tummuneet kattolaudat tulee vaihtaa seuraavan kattoremontin yhteydessä.**

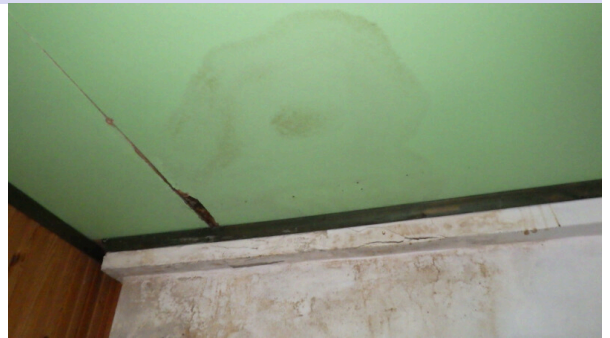
25. Kosteusjälkiä kesähuoneessa

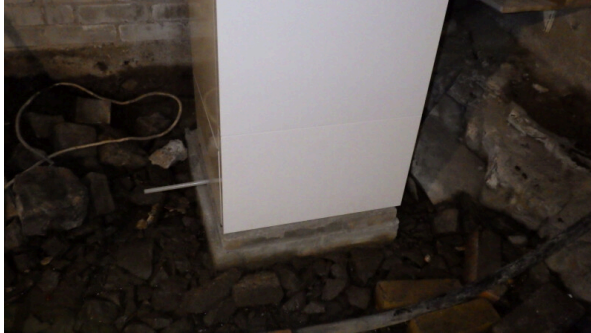
- Varaaja on kellarissa. Varaaja on saadun tiedon mukaan uusittu vuonna 2021.

28. Vesivaraaja

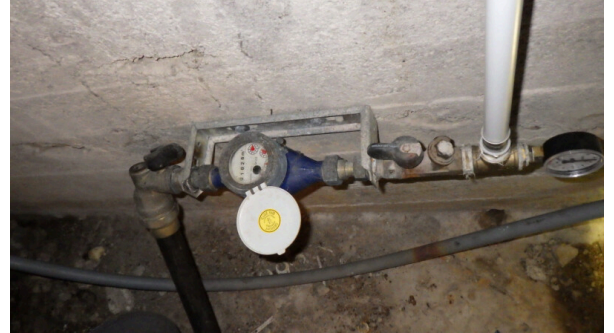
- Vesimittarissa ei havaittu silmämääräisesti tarkasteltuna puutteita tai vaurioita.

29. Vesimittari

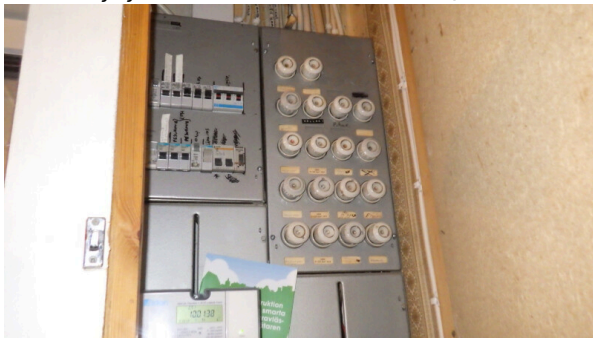
- Silmämääräisesti tarkasteltuna ei havaittu vaurioita tai puutteita sähköjärjestelmässä. Sähköjärjestelmiä on eri aikakasilta. Omistajan arvion mukaan vanhimmat sähköt ovat kellarissa ja ullakolla 1960-luvulta.
- Määräaikaistarkastusten teettäminen pientaloihin ei ole lakisääteisesti pakollista.

- Sähköjärjestelmän uusimattomat osat ovat ylittäneet teknisen käyttöikänsä ja niiden uusimistarpeeseen tulee varautua. *Sähköjärjestelmän osien tekninen käyttöikä on pääosin noin 30–50 vuotta. (ST 97.00, Sähkö- ja tietojärjestelmien kuntotutkimus, 2024).*

30. Sulaketaulu
