# KOSTEUSKARTOITUSRAPORTTI

2372K Kosteuskartoitusraportti Ferrariantie 19, 32200 Loimaa

30.08.2023

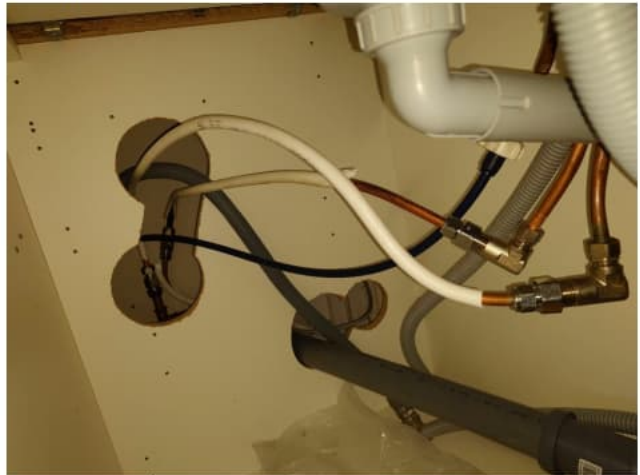
Hajulukko ja putkituksia. Viemärin kallistus huono ja tuenta huono

1. Ylivuoto putken kiristys (Apukeittiö)
2. Viemärin tuenta ja kallistuksen parantaminen (K)
3. Huuvan asennus (K Suositus)
4. Vanhojen vaurio jälkien rakenteiden kunnon selvittäminen (Suositus)
5. Varo-/takaikuventtiiliin juoksutusputki kaivolle asti tai kokooja-astia (LJH)
6. Alapohjan tuuletuksen riittävyyden selvittäminen lumien sulattua
7. Kanava eristeden asennus (Suositus)
8. Yläpohjan tuuletuksen lisääminen (Suositus)
9. Lumiesteiden asennus kulkuväylien kohdalle
10. Pelastautumis tikkaiden asennus
11. Salaojien toiminnan tarkastus (Suositus)
12. Julkisivun kunnostus viipymättä, vauriokohtien rakenteiden tarkastus
13. Kaapeli suojien asennus

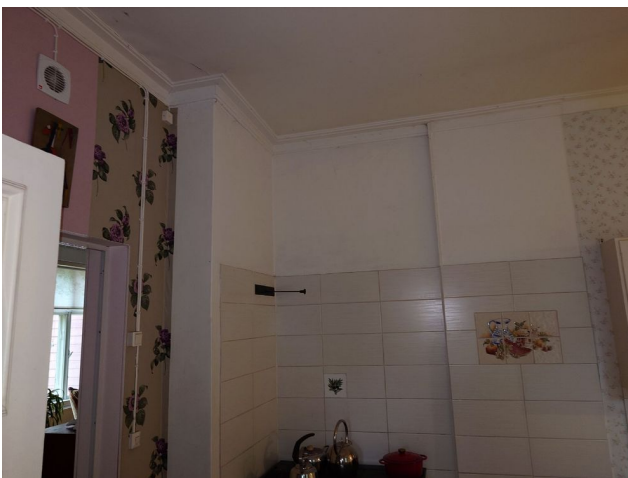
Huuva puuttuu

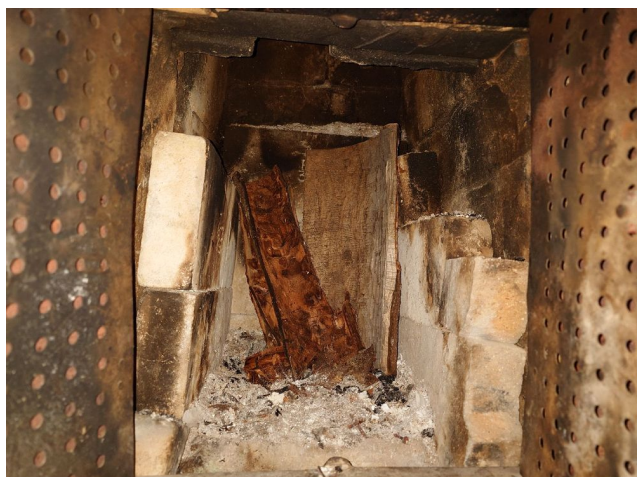
Tulipesä kohtalaisessa kunnossa

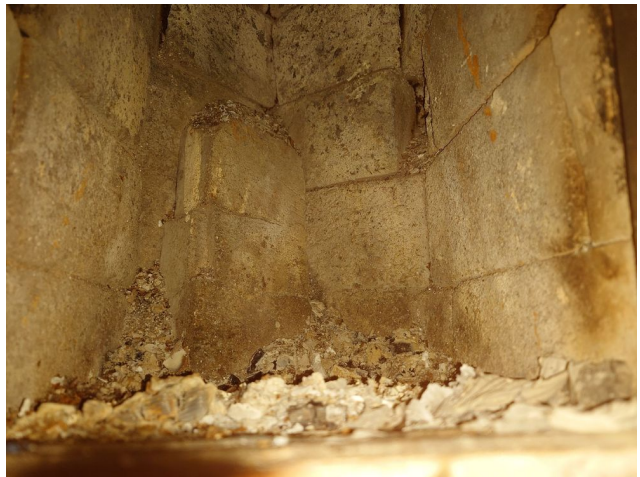
Tulipesä kohtalaisessa kunnossa

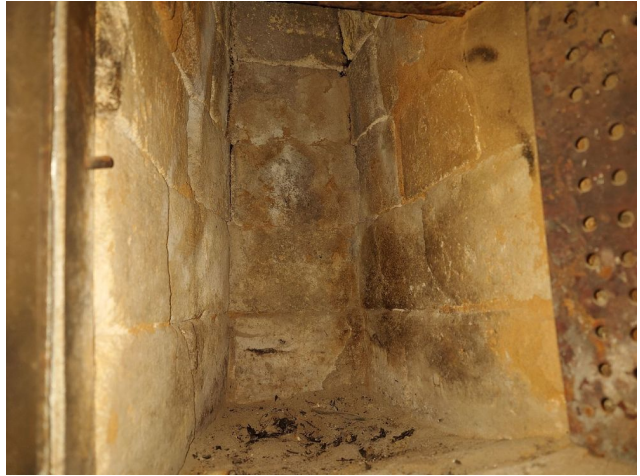
Tulipesä kohtalaisessa kunnossa

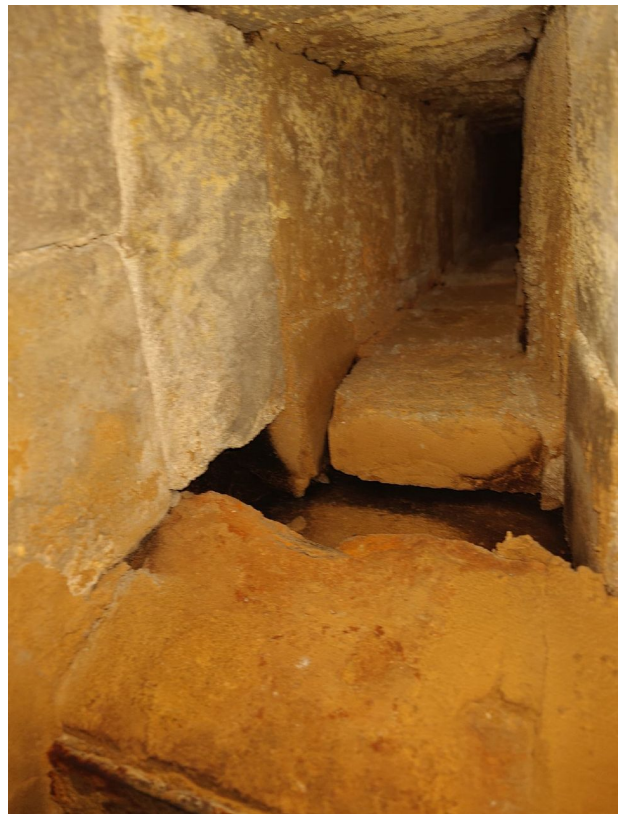
Selvitettävä kuuluuko tiilien puuttua

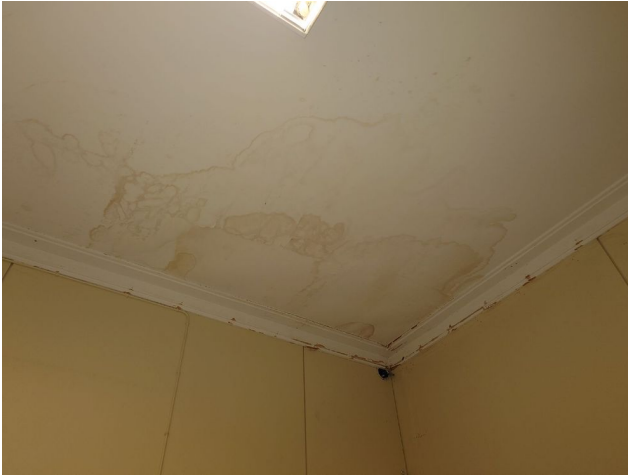
Vanhoja vaurio jälkiä (kuiva), varasto keskellä

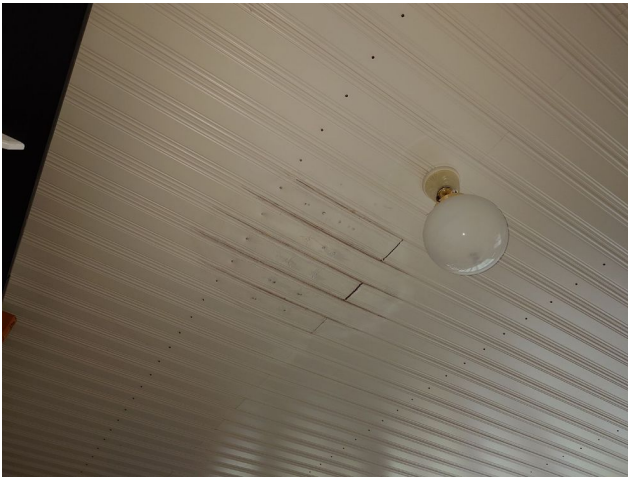
Aula, vanha vauriojälki (kuiva)

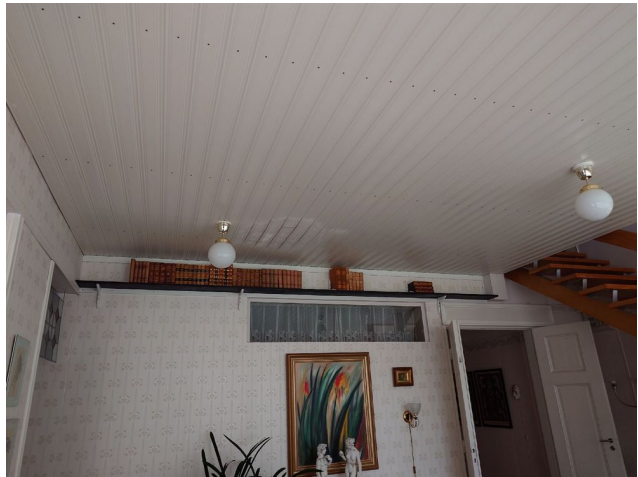
Aula, vanha vauriojälki (kuiva)

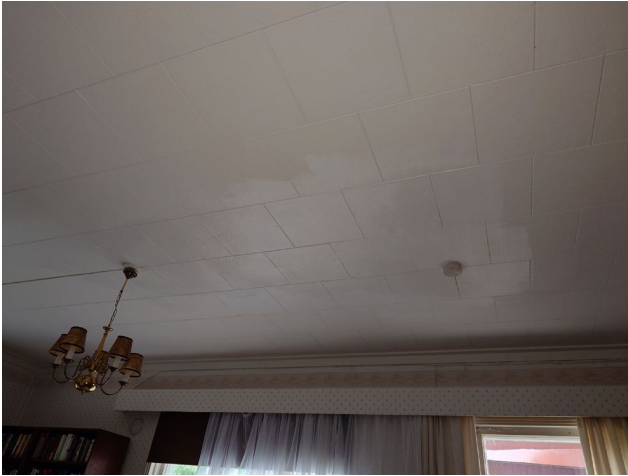
Kirjaston kattoa paikka maalattu, syytä ei tiedetä

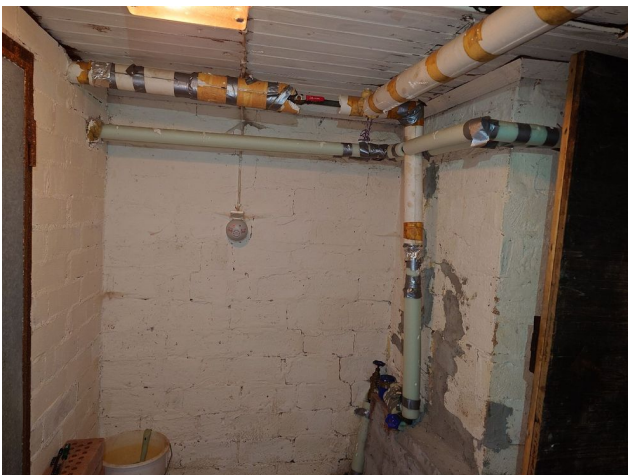
Käyttövesi ja lämmitys putkia, kannakointi voisi olla parempi

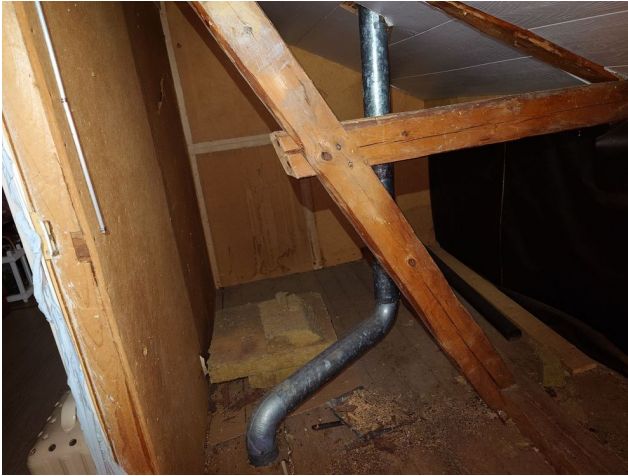
**Yläpohjan eristeet** Hyvässä kunnossa, ei vaurio jälkiä  
**Ilmanvaihtokanavien eristys** Kanava eristeet puutteelliset, korjausta suositellaan  
**Aluskate** Huopa  
Tiiviys täyttää nykypäivän vaatimus tason

Kuva 1. Ilmavaihdon läpivienti, eriteet puuttuu

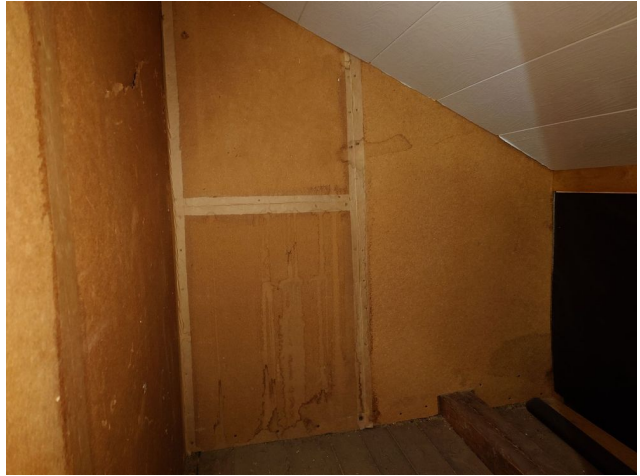
Kuva 2. Vanhoja vuoto jälkiä, voi viitata alakerran vuoto jääkiin

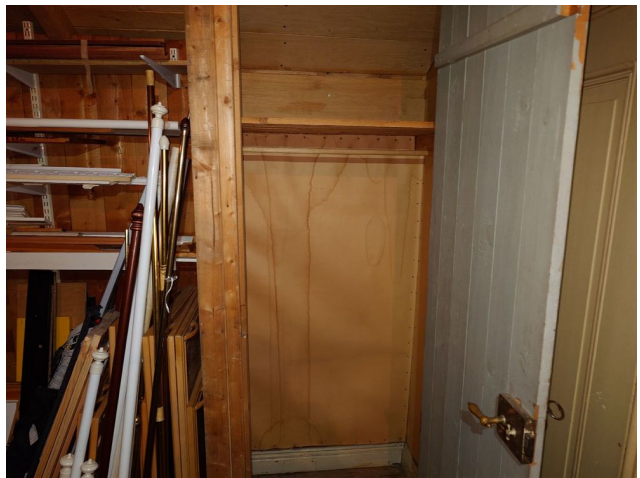
Kuva 4. Vanhoja vuoto jälkiä

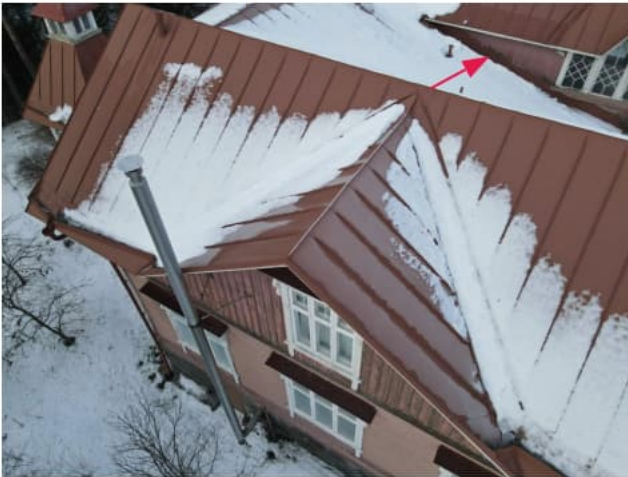
Kuva 25. Yleiskuva ja julkisivun vaurioita

Julkisivupaneelin takana ei taida olla tuuletus väliä, pientä pintavauriota julkisivuun on syntynyt.

Vauriokohdat syytä avata ja tutkia rakenteiden kunto. Mikäli tuuletus väli puuttuu saattaa vaurioita olla runko osissa. Julkisivun pysty paneeleita uusittu ja maalattu 2013-2015. Julkisivu maalattu tasakerta korkeuteen asti 2014-2017.

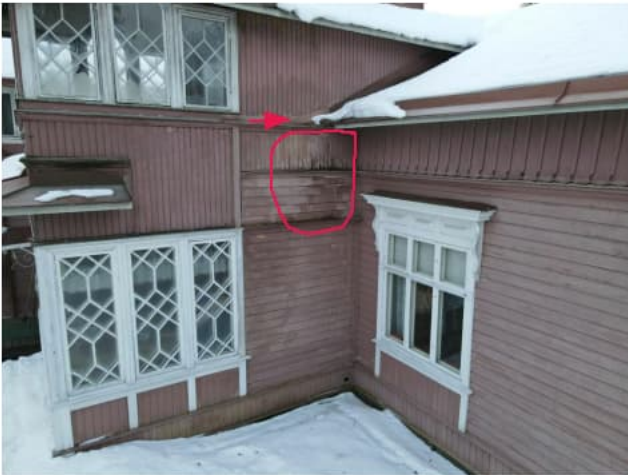
Kuva 44. Sulamis ja sadevesistä aiheutunut vaurio, uloke kallistus purettu yhteydessä.

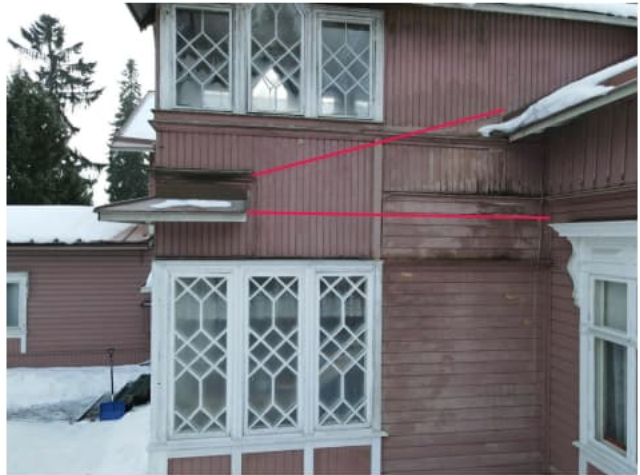
Kuva 45. Uloke kallistus purettu

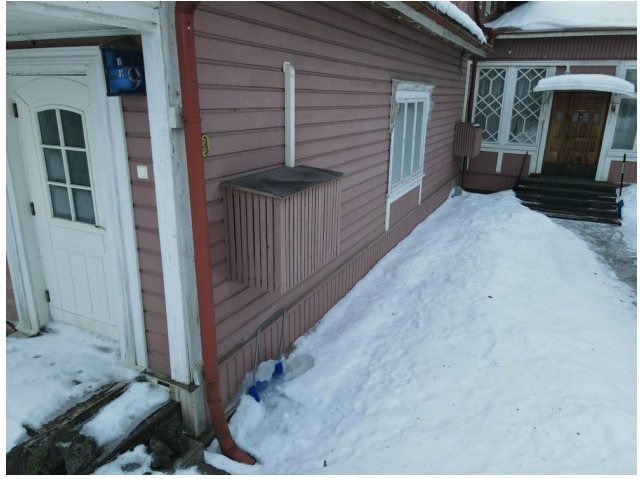
Kuva 66. Yläpohjan tuuletus ritilä puuttuu
