# PUROLA

## KUNTOTARKASTUS

Palosentie 181  
74700 KIURUVESI

**Tarkastuspäivä 09.09.2025**

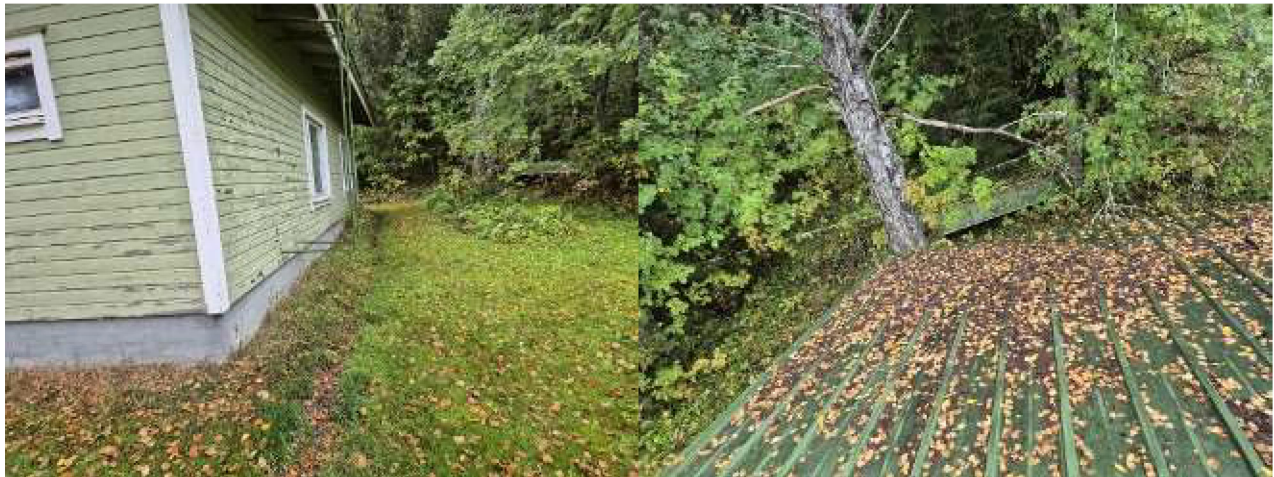
Nurmikko kasvaa sokkeliin asti

Kookkaita puita rakennuksen lähistöllä

- Rakennuksen sokkelin vieressä olisi hyvä olla n. 600 mm leveä singeli- / sepelikaista.

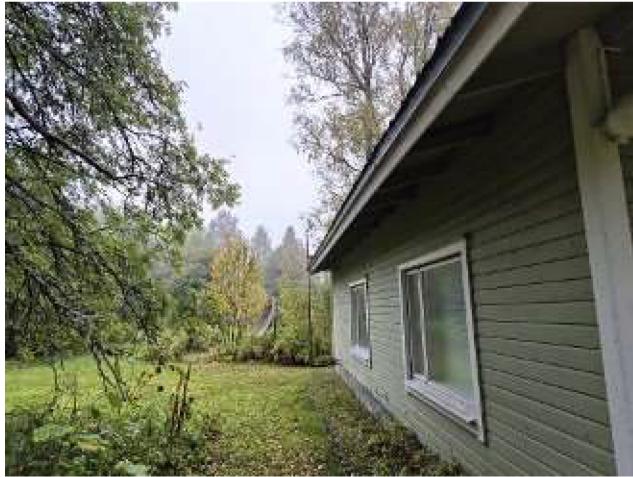
Vain kuistin kohdalla on sadevesikouru. Muualla vedet valuvat suoraan katolta maahan.

Rakennuksen ympärille ei ole asennettu salaojia.

Pääosalla maankallistukset rakennuksesta poispäin ovat silmämääräisesti riittävät. Osalla takasivua maankallistukset ovat melko tasaiset.

- Maanpinnan on suositeltavaa laskea rakennuksesta poispäin. Suositeltu kallistus on 15 cm kolmen metrin matkalla.

- Suositellaan salaojien asentamista.

- Kattosadevedet on suositeltavaa ohjata hallitusti vähintään 3 metrin päähän talosta. Suositellaan räystäskourujen, syöksytorvien ja sadevesiviemärien asentamista.

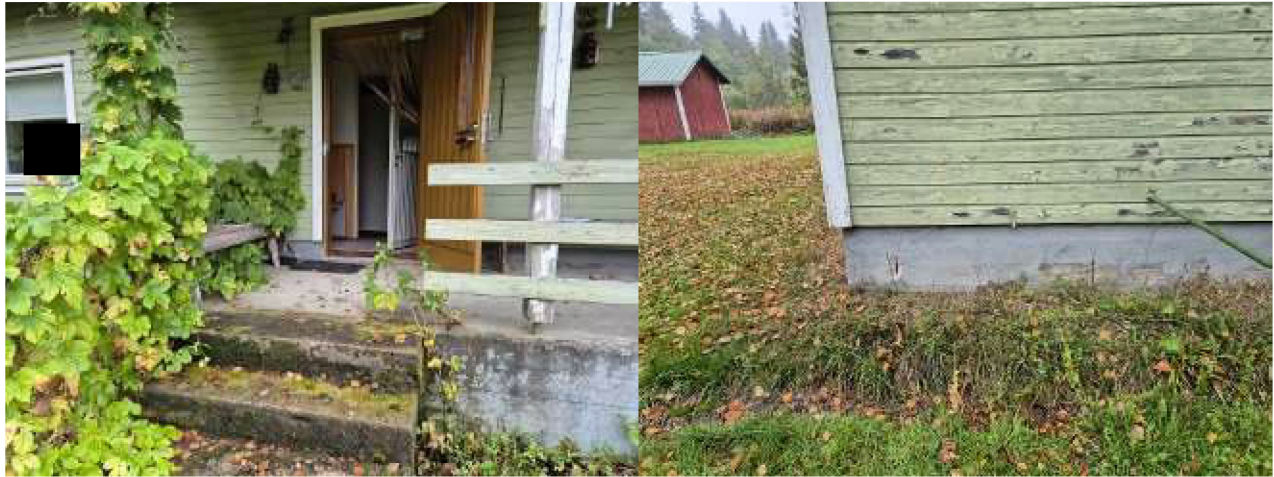
Rakennuksen perustuksista ei ole tarkkaa tietoa. Sokkeli on betonia. Sokkelin pinta on maalattu. Sokkelissa havaittiin pinnoitteen irtoamista. Sokkelissa on valesokkelirakenne, joka luokitellaan nykytietämyksen mukaan riskirakenteeksi sen vaurioitumisherkkyden vuoksi. Sokkelissa näkyi halkeamia ympäri taloa. Halkeamat viittaavat siihen, että perustuksissa tapahtuu elämistä/routimista. Maanpinnan ja lattiapinnan välinen korkoero vaihtelee välillä 50-400 mm.

- Valesokkelirakenne on tuulettamattomuuden vuoksi kosteusaltis. Ulkoseinärakenteen alaohjauspuu on usein maanpinnan tasossa tai jopa sen alapuolella, jolloin maaperän kosteus voi siirtyä runko- ja eristemateriaaleihin. Kosteusriskiä ja -rasitusta voidaan pienentää alentamalla ulkopuolen maanpinnan tasoa suhteessa alaohjauspuun tasoon, toimivalla salaojituksella ja perusmuurin kosteuseristyksellä.

Rakennuksessa valesokkelirakenne, näkyvä sokkeli nousee lattiapintaa ylemmäs, puurunko alkaa lattiapintaa alemmää Sokkelissa halkeamia ja pinnoitteen irtoilua

- Suositellaan valesokkelirakenteen ja puukoolatun lattiarakenteen kuntotutkimusta.

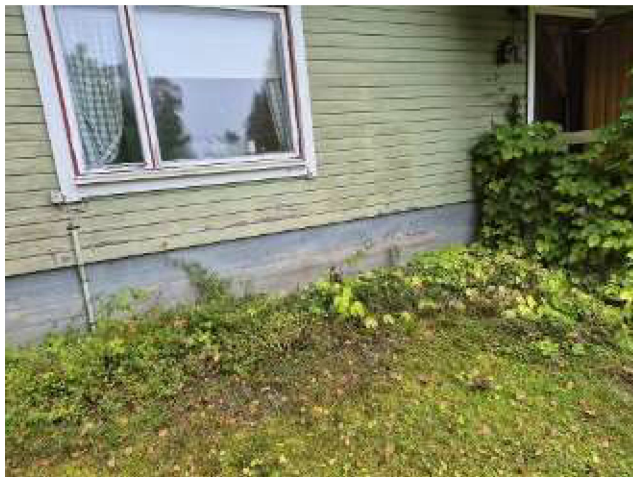
Sokkelista irronnut pinnoitetta

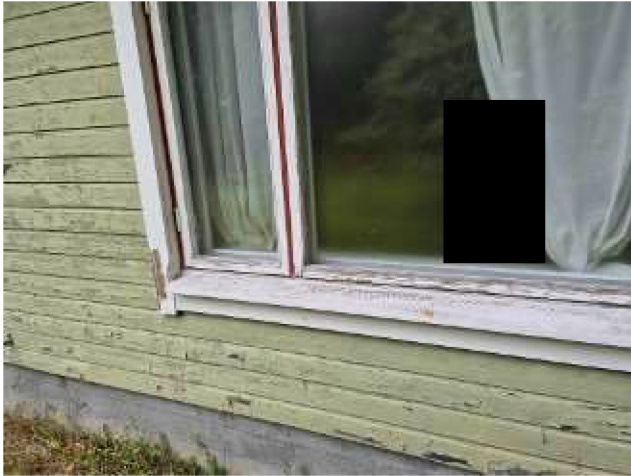
Ulkoseinien runkorakenteena on puurunko. Eristeenä ulkoseinissä on mineraalivilla. Julkisivupinnat ovat maalattua paneelia. Ulkoverhouksen maalia on hilseillyt. Ulkoverhouksen takana on tuuletusväli, mutta ulkoverhouksen alaosa on osin kiinni sokkelissa ja tuuletus ei toimi näillä kohdin suunnitellusti. Sokkelissa on pääosin toimiva tuuletus.

Maalipinnat pääosin huonokuntoisia

- Ulkoseinät on suositeltavaa huoltomaalata.

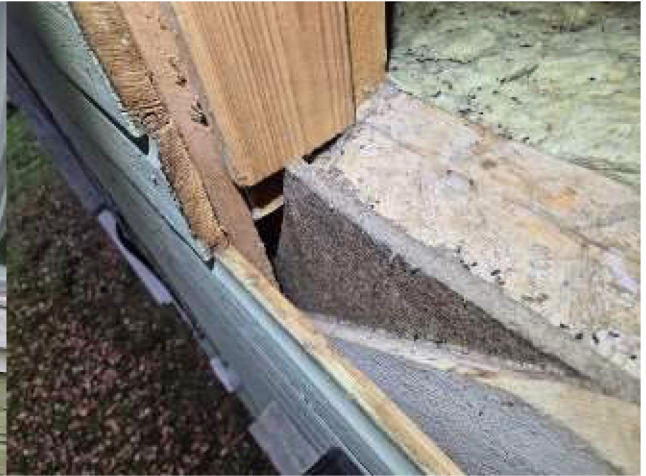
Ulkoseinärakennetta

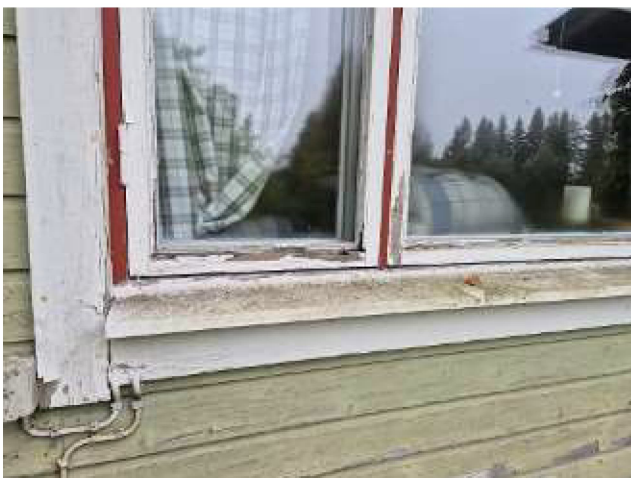
Ikkunat ovat alkuperäiset. Alkuperäisiin 2-lasisiin ikkunoihin on lisätty 3. lasi. Wc:n ikkunalasi on rikki. Ikkunoiden maalipinnat ovat huonokuntoisia. Ulkopokissa on paikoin lahovaurioita.

Ikkunoiden ulkopokissa lahovaurioita

- Ikkunat ja ulko-ovet suositellaan huoltomaalattavan 6 – 12 vuoden välein ilmansuunnasta riippuen.
- Ikkunoiden ja ovien tekninen käyttöikä on 30...50 vuotta olosuhteista ja suoritetuista huoltotoimenpiteistä riippuen.
- Ikkunat on suositeltavaa uusida.
- Ulko-ovet on suositeltavaa uusida tai huoltaa.

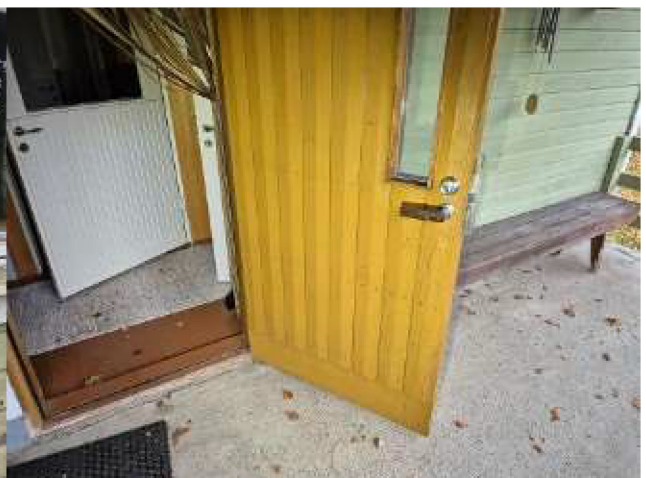
Ulko-ovi on kehysrakenteinen puupaneeliovi. Oven tiivisteet puuttuvat osin.

Ulko-oven tiivistys puuttellinen

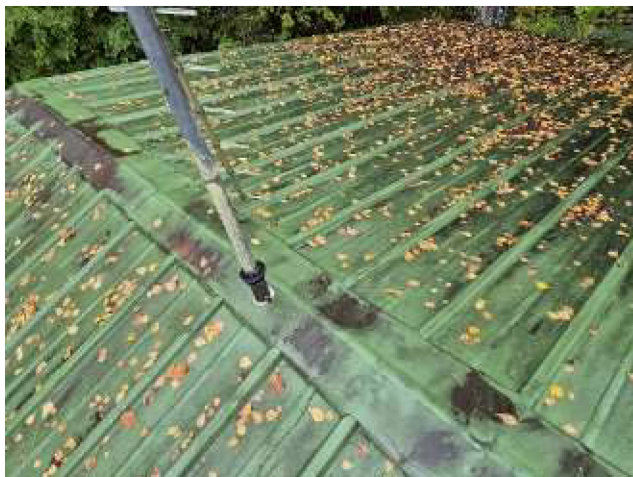
Antenniputken läpivienti vuotaa

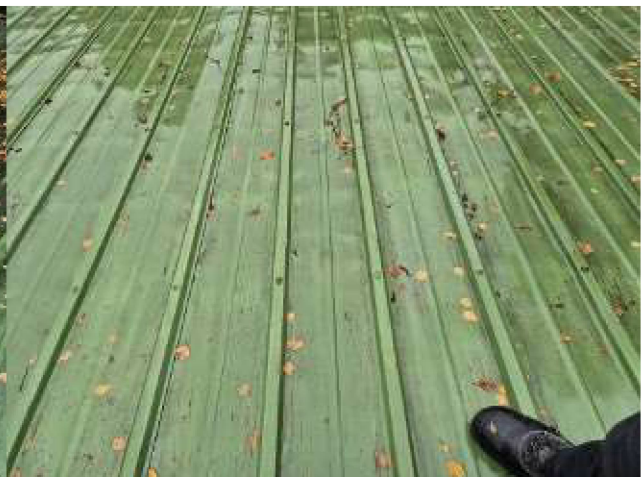
Kattonauloja koholla

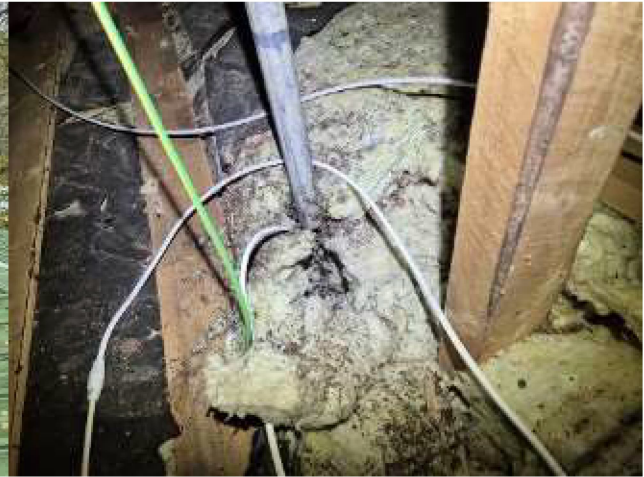
Pipun luota vettä valunut yläpohjaan

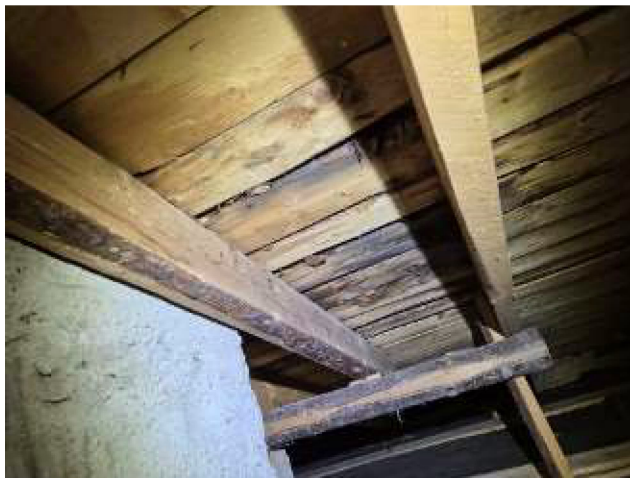
Piipun pellitys on epätiivis, saunan piipun pellitys repsottaa.

Piippujen luona vanhoja vuotojälkiä

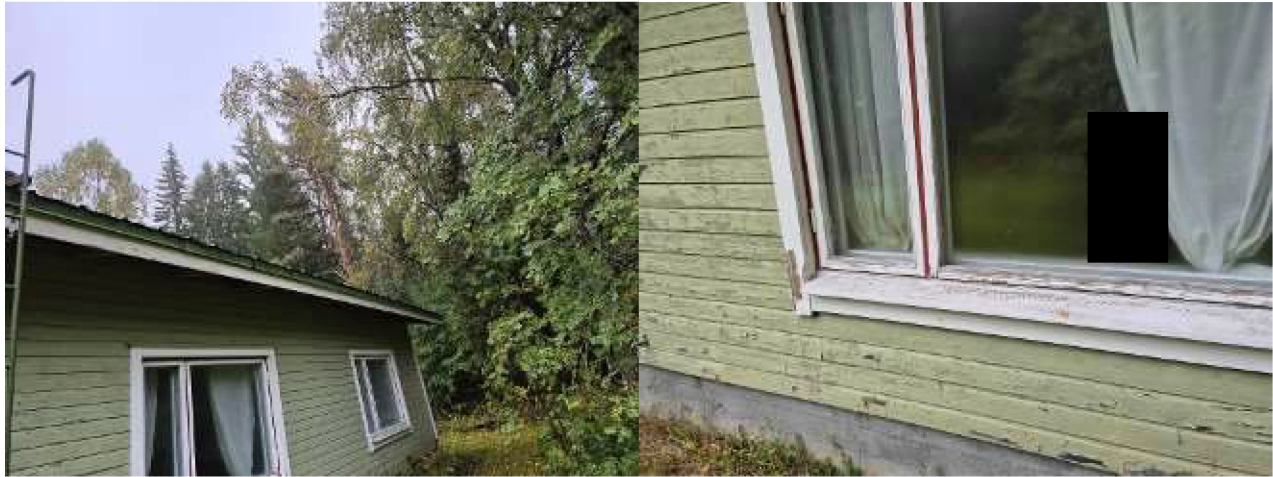
Pääosin räystäskouruja ei ole

Vesipellin ja ikkunakarmin liitos ei ole tiivis

- Ikkunoiden vesipellit tulee asentaa siten, että pelti menee ikkunan karmissa ns. myrskylistan taakse. Näin ollen ikkunaa pitkin valuva vesi valuu pellille eikä ikkunan sisään.

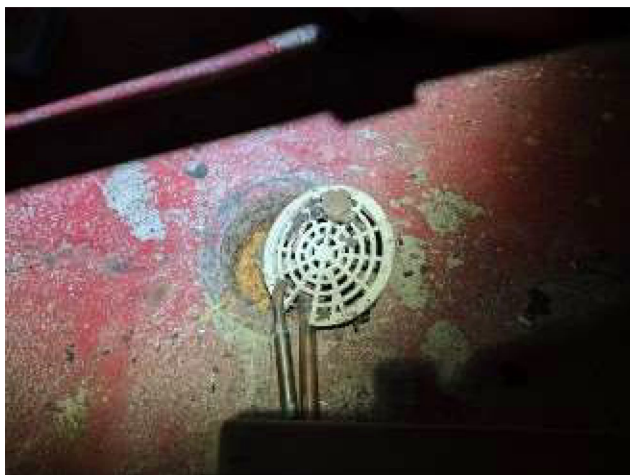
Pesuhuone on alkuperäisessä kunnossa. Seinäpinnat ovat pystypaneelia ja lattia maalattua betonia. Kosteus oli koholla lattiassa. Katto on paneloitu. Ilmanvaihto on painovoimainen. Lattialämmitystä ei ole. Lattiakaivo on rautaa ja se on ruosteessa. Ilmanvaihto on painovoimainen. Tilassa on puulämmitteinen vesipata. Sauna on teknisen käyttöikänsä päässä.

Lattiasta maalia irtoillut, lattiakaivo ruosteessa

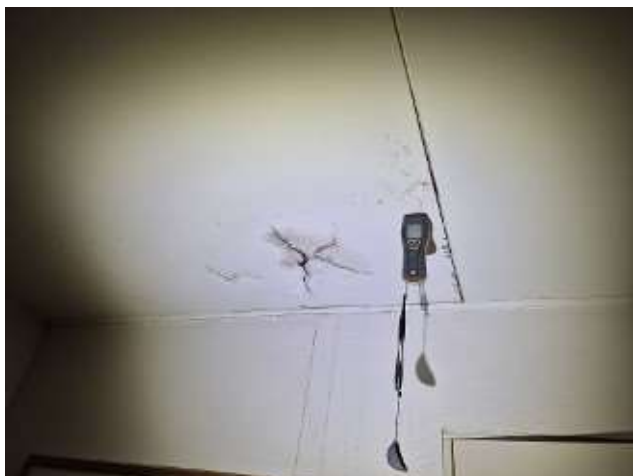
Tuvassa kattovuoto

- Katossa olevien vuotojälkien vuoksi on suositeltavaa avata kattorakennetta ja tarkastaa sen kunto. Tarvittaessa rakenteita tulee uusia.

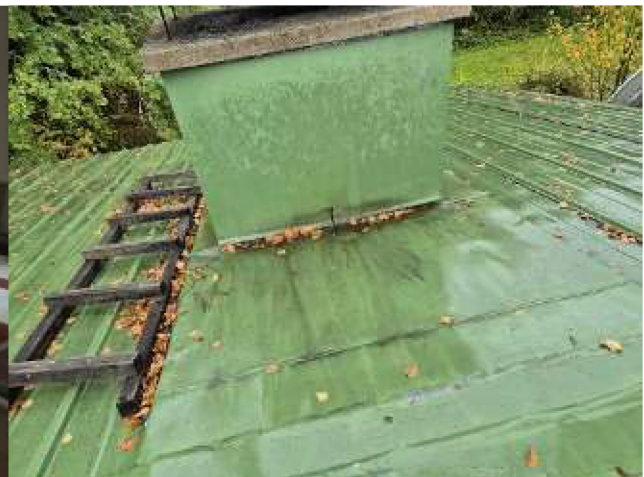
Saunan päädyn piipun pellitys revennyt

- Piipun pellitys tulee korjata.
