**Asuntokaupan kuntotarkastus**

**Osoite** Kangastie 21, Kajaani

**14.10.2025**

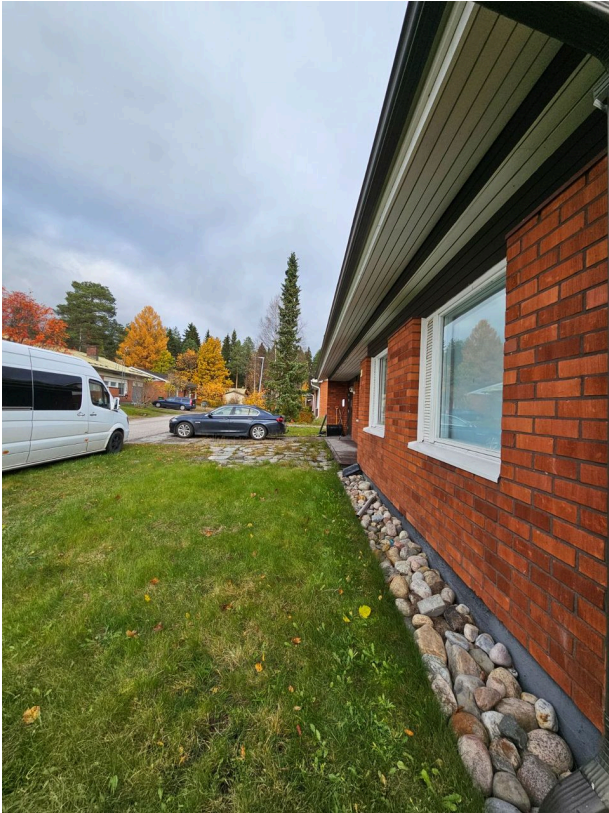
Tontti on tasainen, kaatoa talosta pois päin ei juuri ole

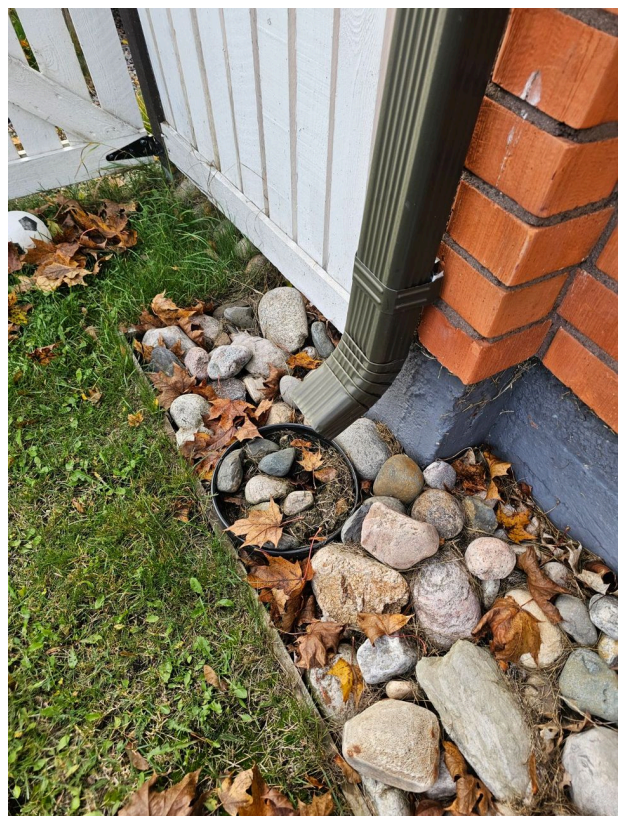
Rännikaivoissa on runsaasti eloperäistä roskaa

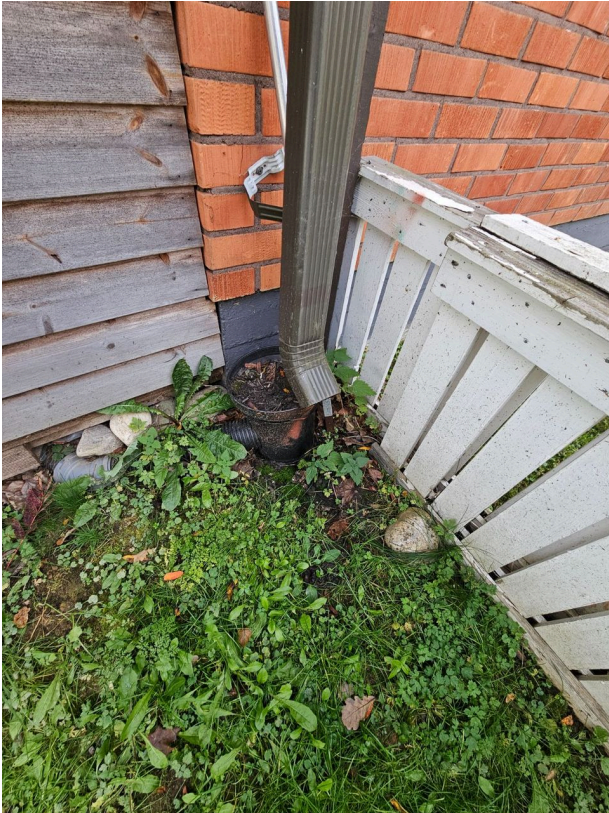
Rakennuksen katolta vedet johdetaan rännikaivoihin. Tiedossa ei ole, mihin vedet on ohjattu. Yksi syöksytorni on irti, ja vedet eivät ohjaudu rännikaivoon vaan imeytyvät talon seinustalla maahan. Tämä lisää ulkoseinärakenteen kosteusrasitusta tällä kohden.

Syöksytorvi on irti, ja vesi ohjautuu talon seinustalla maahan.

Irtonainen syöksytorvi on kiinnitettävä, ja vedet ohjattava sadevesijärjestelmään.

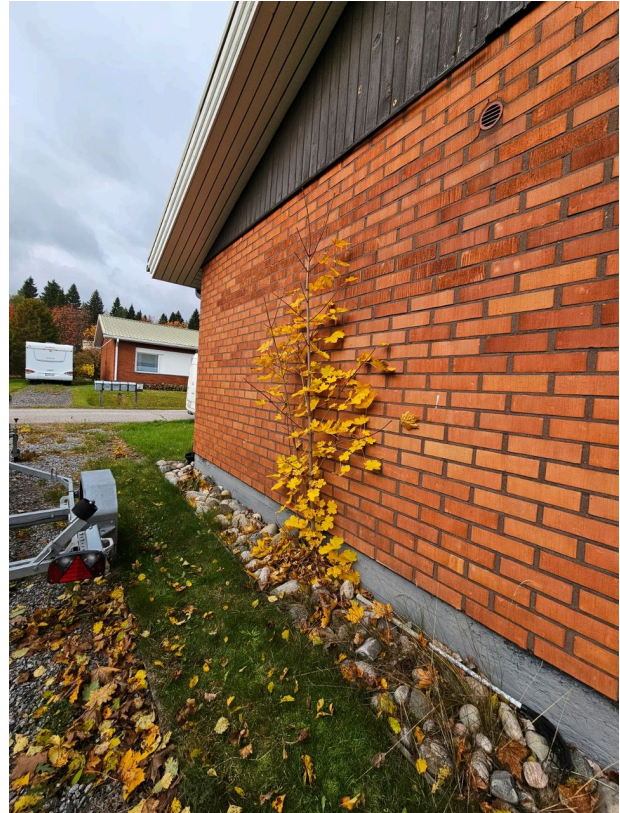
Talon päädyssä kasvaa vaahtera talon seinällä.

Seinustalla kasvaa vaahtera

Talon vierustoilta poistetaan kasvillisuus, joka on perustusten välittömässä läheisyydessä.

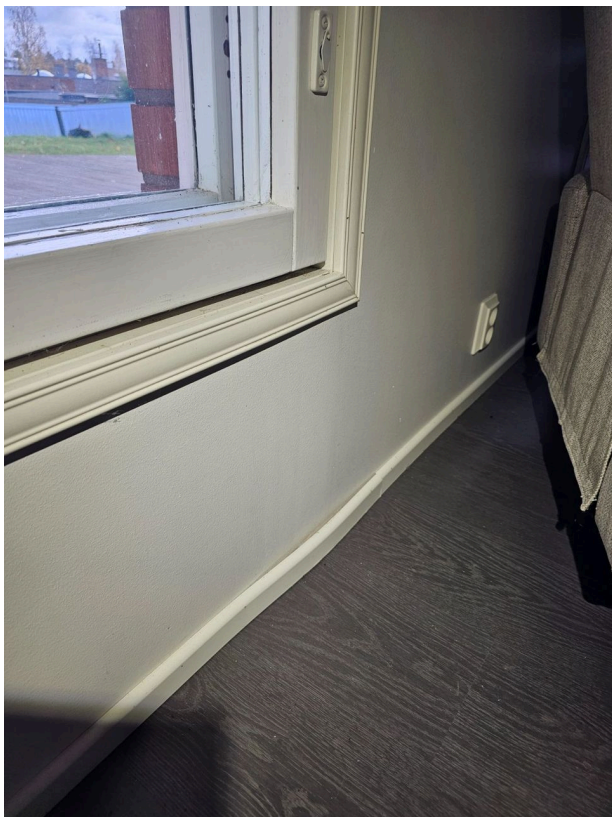
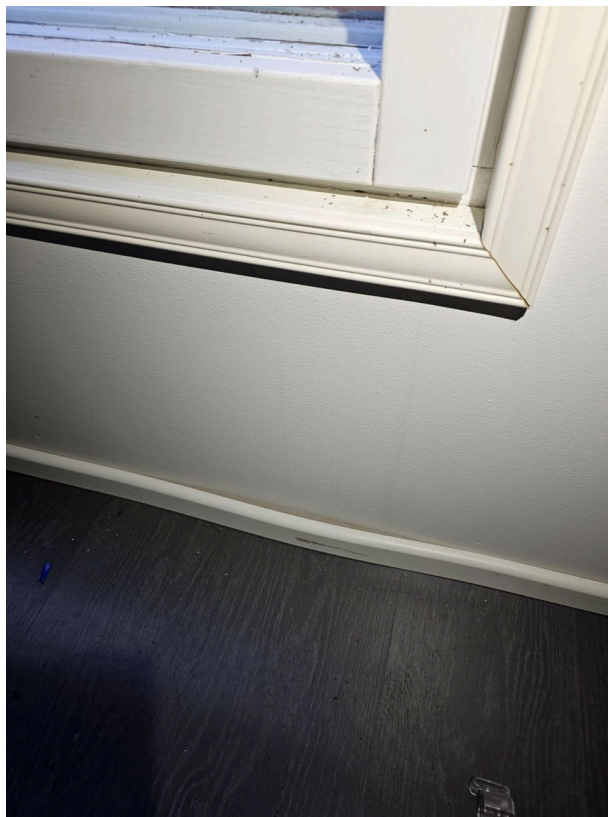
Sisäverhouslevyissä on ainakin yhden ikkunan alla valumajälkiä, ja seinälevyissä ja jalkalistassa on turvotusta. Turvotus on kosteuden aiheuttamaa, ja vaatii rakenteen avaamisen, jotta voidaan varmistua siitä, ettei siihen ole syntynyt mikrobivaurioita.

Suosittelen rakenneavausta ikkunan alle.

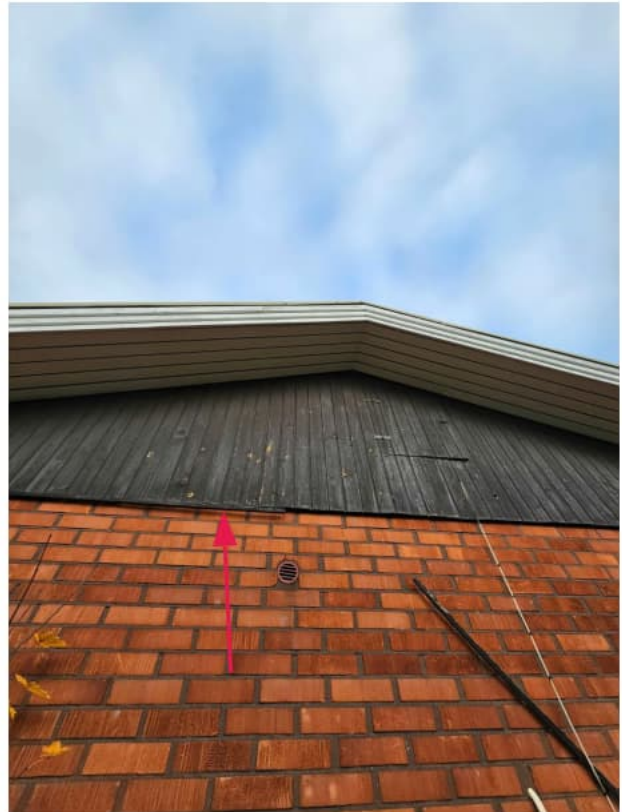
Puuverhous on samoin kohtalaisessa kunnossa, mutta erityisesti raskaamman säärasituksen puolella maalipinta on jo hilseillyt, ja panelointi ravistunut. Paneloinnin alaosan lista on osin irti. Lahovaurioita ei havaittu.

Paneloinnin reunalista on osin irti, ja osin se puuttuu kokonaan.

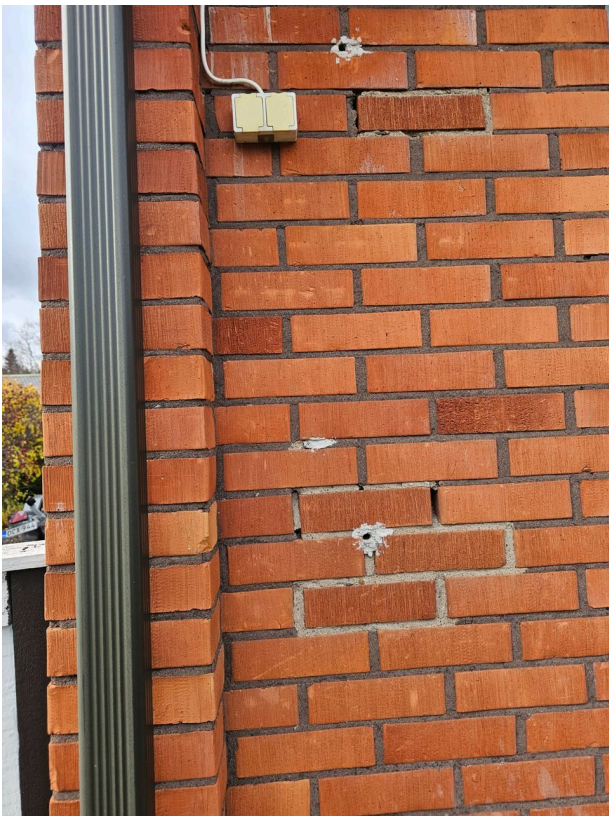
Verhouksen saumoja on uusittu.

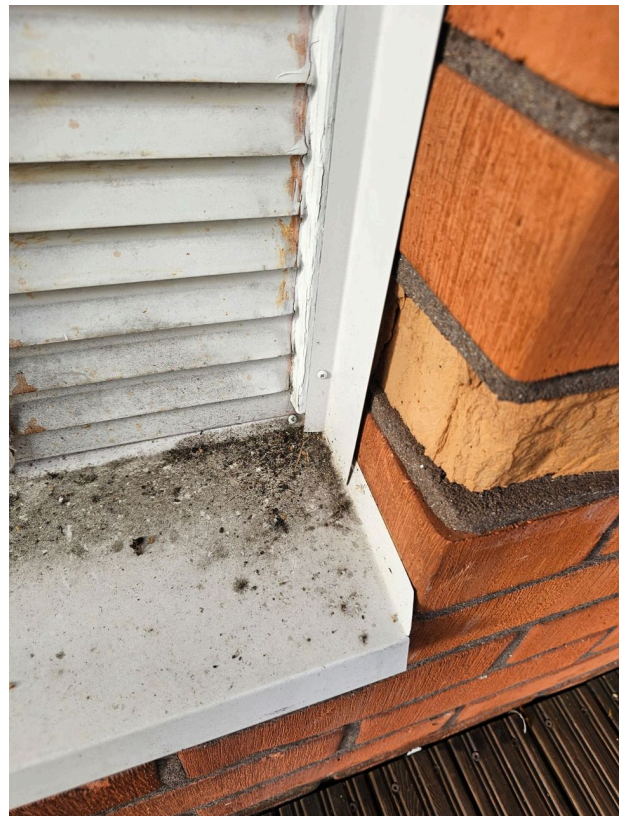
Tiiliverhous on kohtalaisessa kunnossa. Siinä on joitakin mekaanisia vaurioita ja halkeamia, sekä pinnan rapautumaa. Tiiliverhouksen alaosassa ei ole jätetty pystysaumoja auki. Näin ollen tiiliverhouksen takana oleva mahdollinen ilmarako on tuulettumaton. Tiili on huokoinen materiaali, ja esimerkiksi viistosateet kastelevat ulkoseiniä, erityisesti jos talossa ei ole räystäitä. Tässä kyseisessä

Ikkunan pielen tiili on pinnaltaan rapautunut

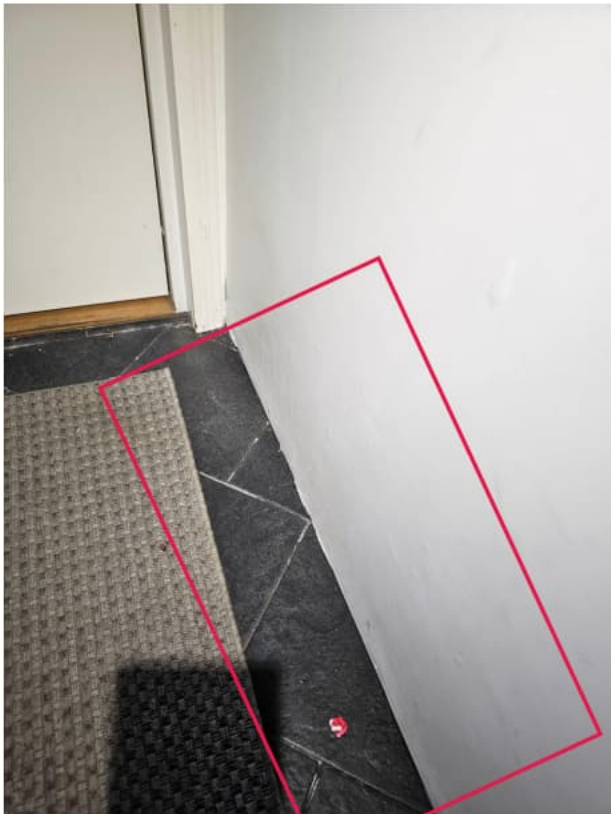
Tuulikaapin ja keittiön välinen seinä on alaosastaan kosteudesta turvonnut. Lattia tuulikaapissa on pintakosteudenosoittimella mitattuna kostea. Kosteus voi olla peräisin ulkopuolelta - kynnyks on tummentunut, ja kynnykseltä ei ole asennettu. Sokkelin ja kynnyksen väli on avoin.

Tuulikaapin seinän alaosa on turvonnut kosteudesta

Väliseinä keittiön ja tuulikaapin välissä tulee avata ja korjata. Kosteuden syy tulee selvittää ja poistaa.

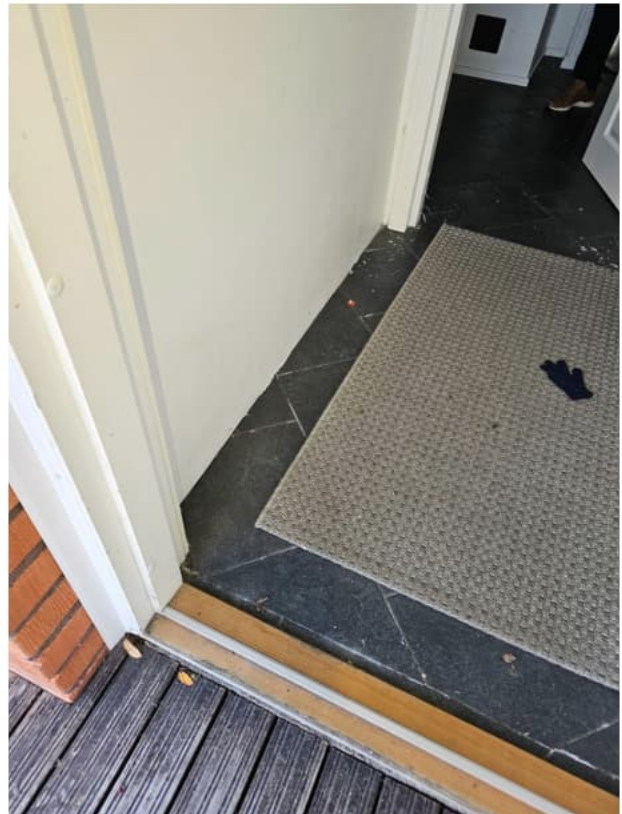
Kynnyksen ja sokkelin väli on auki, ja sade- ja sulamisvedet pääsevät tästä kynnyksen alle ja lattiarakenteeseen erityisesti, jos talossa ei ole tehty lumitöitä viime vuosina.

Kynnyspellit on asennettava, ne estävät sade- ja sulamisvesien pääsyn kynnyksen alta ulkoseinän ja lattian rakenteisiin.

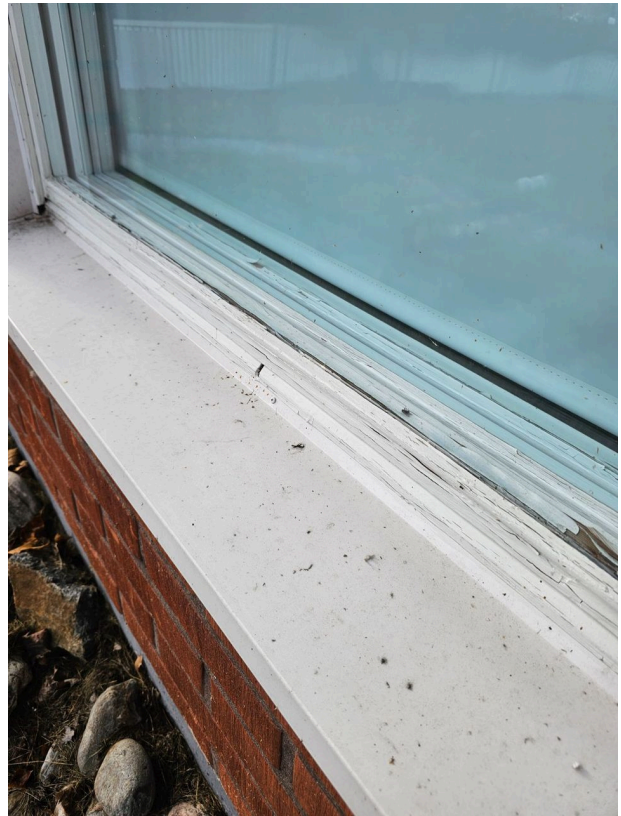
Ikkunat ovat alkuperäiset kolminkertaiset puuikkunat. Osa ikkunoista on hyväkuntoisia, osa on heikossa kunnossa. Yhden ikkunan ruutu on rikki.

Osa ikkunoista on heikkokuntoisia.

Ikkunoiden perushuolto tai uusiminen on ajankohtaista. Jos vanhoja huolletaan, tulee myös tiivisteet uusia samalla.

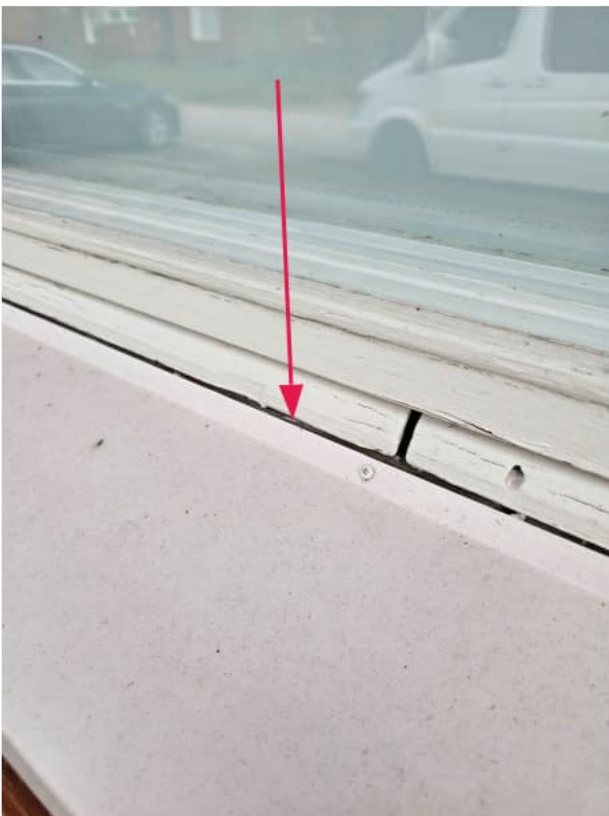
Ikkunapelleissa on riittävä kaato, mutta myös nämä ovat epätiiviit.

Ikkunapelti epätiivis

Samassa yhteydessä ikkunapellit tulee tiivistää ja kiinnittää paremmin.

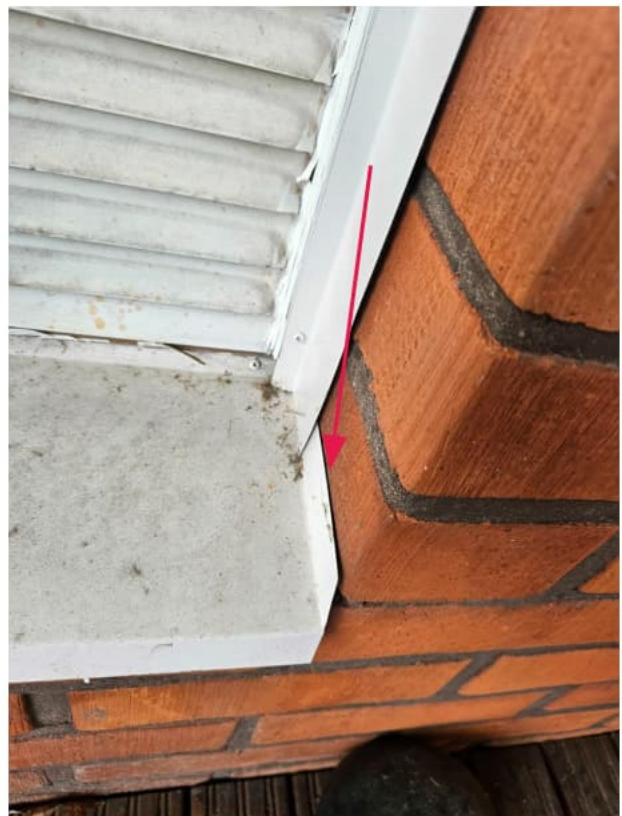
Ikkunapelti epätiivis.

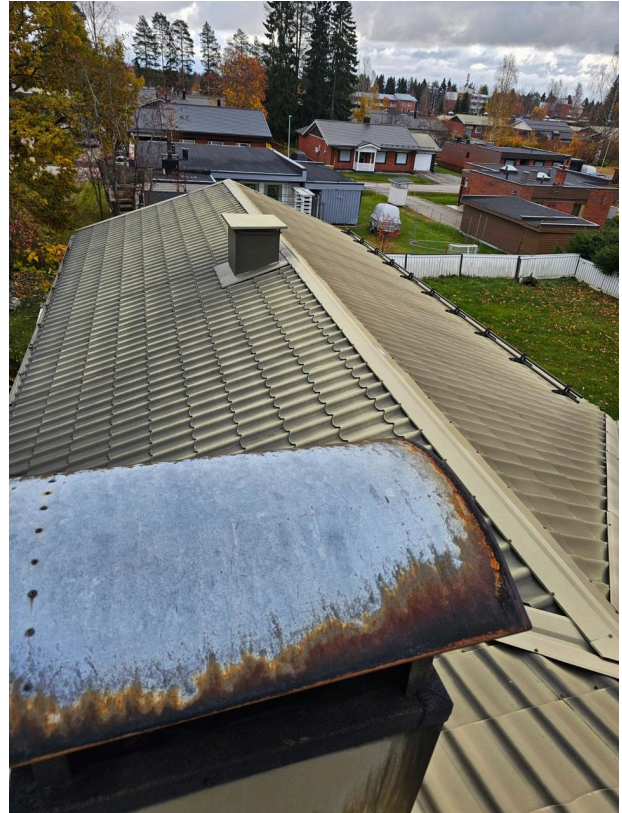
Piipun hattu on ruosteinen.

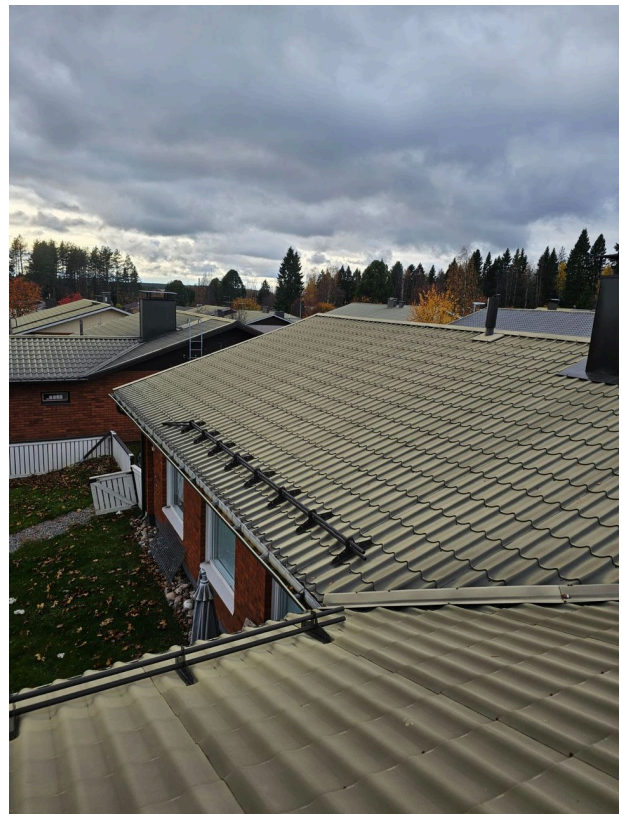
Lumiesteet on asennettu, mutta osin lumiesteet ovat irti, ja kiinnitysten kohdissa on pellissä reikiä.

Tien puolen lumiaste on repeytynyt osittain irti.

Se sisältää reikien paikkaamisen (lumieste), ruuvien korvaamisen uusilla, ja katteen pinnoituksen. Massatut läpiviennit massattava uudelleen. IV-kanavan sadehattu tulee korjata.

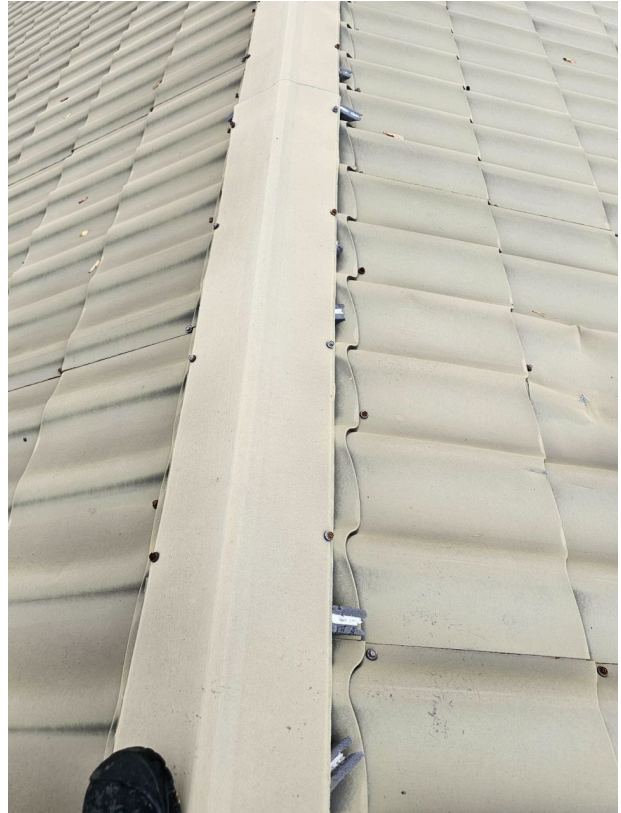
Harjapellin tiivisteet ovat osin pois paikaltaan.

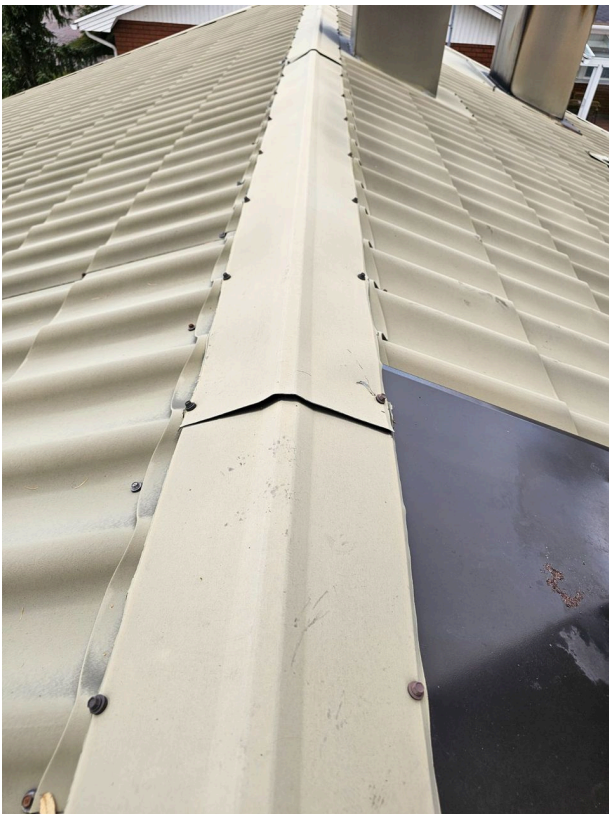
Kate on havaituilta osin ehjä, mutta sen pinnoite on haalistunut ja paikoin vähäisesti hilseilee. Katteessa on joitakin lommoja. Alkuperäiset kateruuvit ovat pääosin paikallaan, mutta ne ovat ruosteessa, ja niiden tiivisteet ovat hapertuneet. Harjapellin tiivisteet ovat osin pois paikaltaan. Harjapellin jatkos on epätiivis.

Harjapellin jatkos on auki.

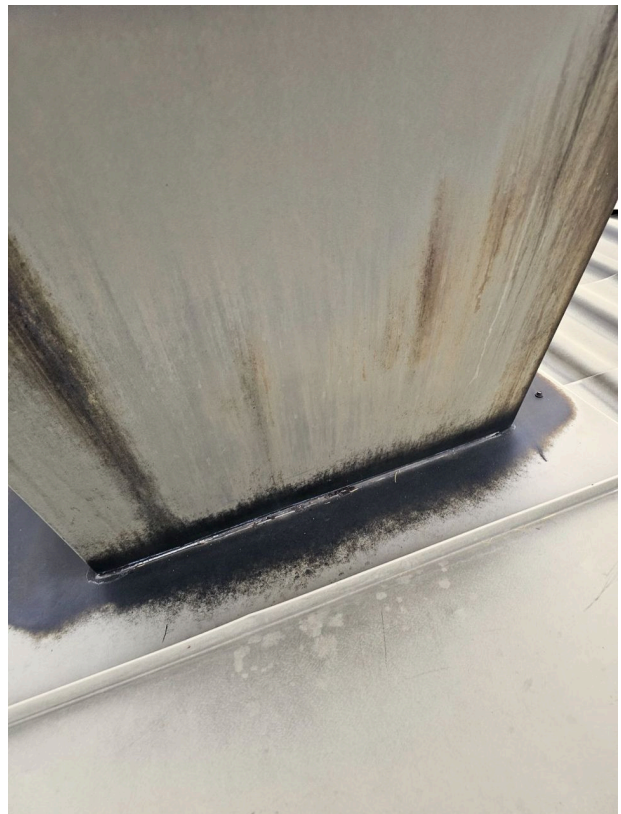
Läpiviennit on pellitetty, osin niitä on tiivistetty massalla. Massa ei kestä katolla useita vuosia, vaan massattuja saumoja tulee tarkastaa ja uusia suhteellisen tiheästi. Osa saumoista on tällä hetkellä epätiivisiä.

Piipun juuri on massattu, massa repeytynyt reunoiltaan irti.

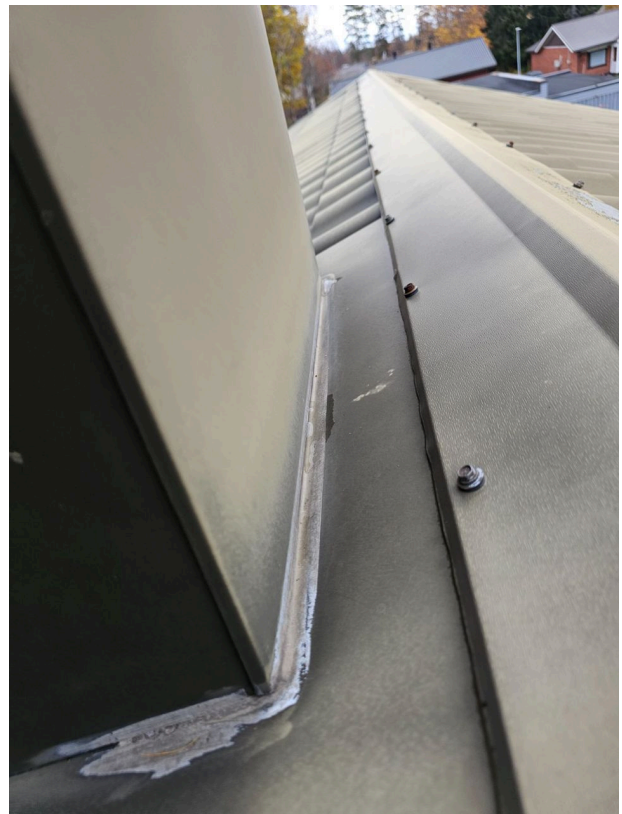
IV-kanavien läpiviennin yläpuoli on massattu.

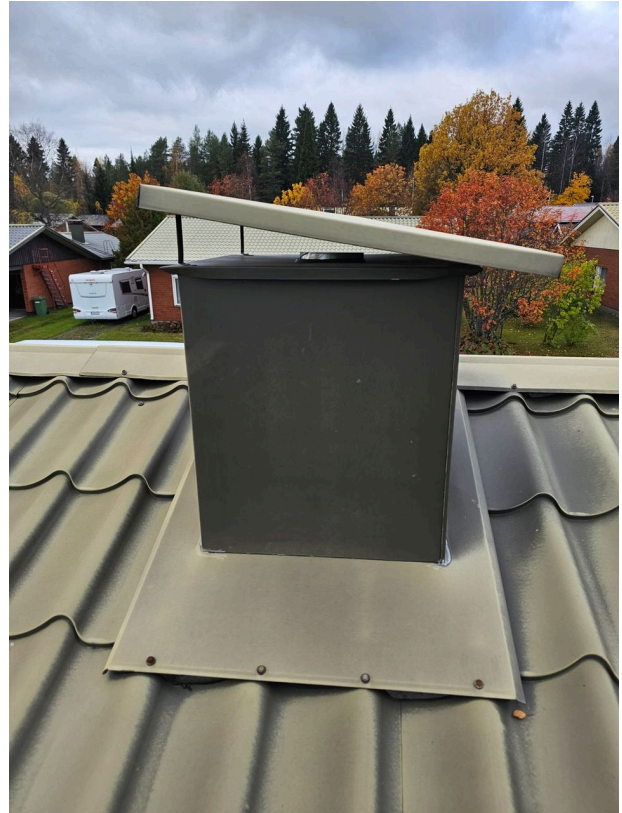
IV-kanavan pellitys on notkahtanut

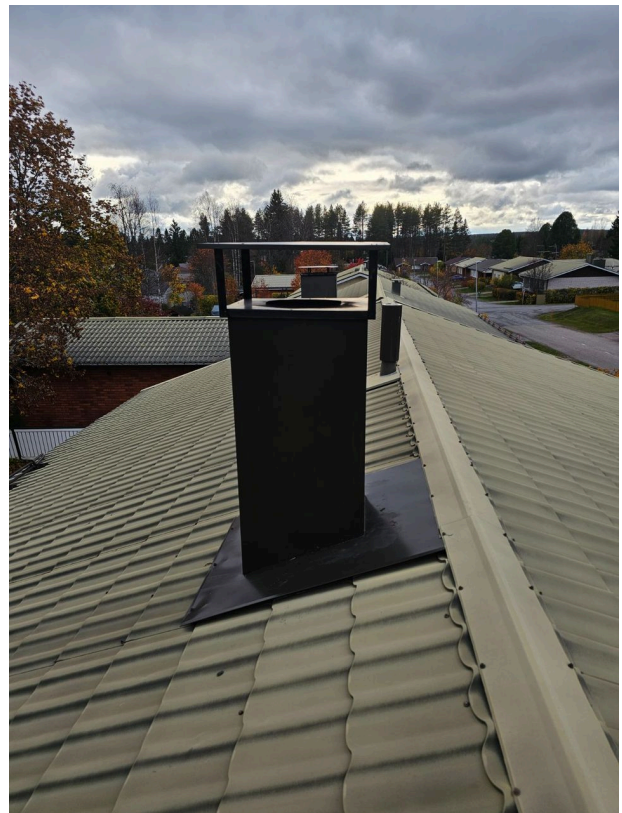
Viemärin tuuletusputki

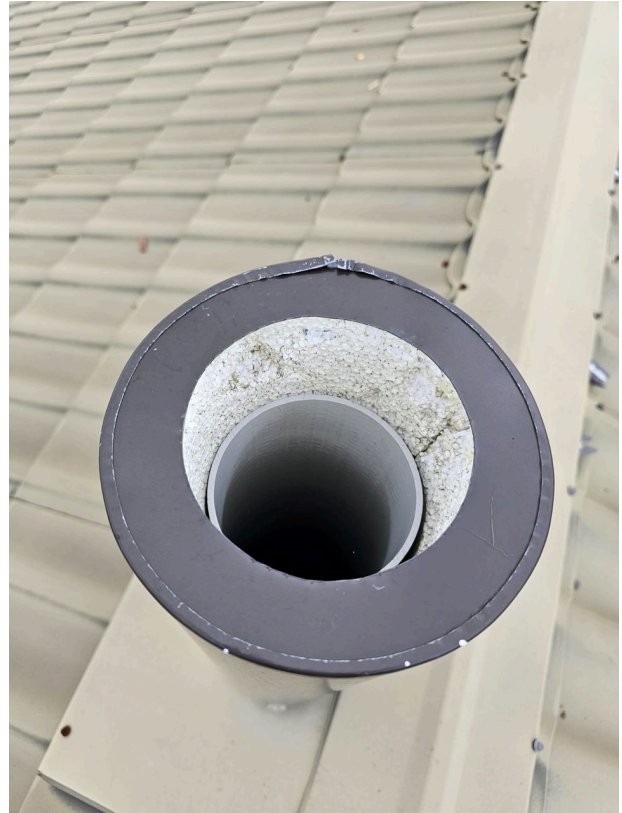
Viemärin tuuletusputken pää on kehyksen alapuolella, ja pää on epätiivis. Näin putken ulkopintaa pitkin voi päätyä sadevesiä yläpohjaan.

Viemärin tuuletusputken pää, samoin kuin kaikkien IV-kanavien päät ja savuhormien päät olisi hyvä tiivistää ulkopinnoiltaan siten, että sade- ja sulamisvedet eivät pääse pellityksen alle ja valumaan yläpohjaan.

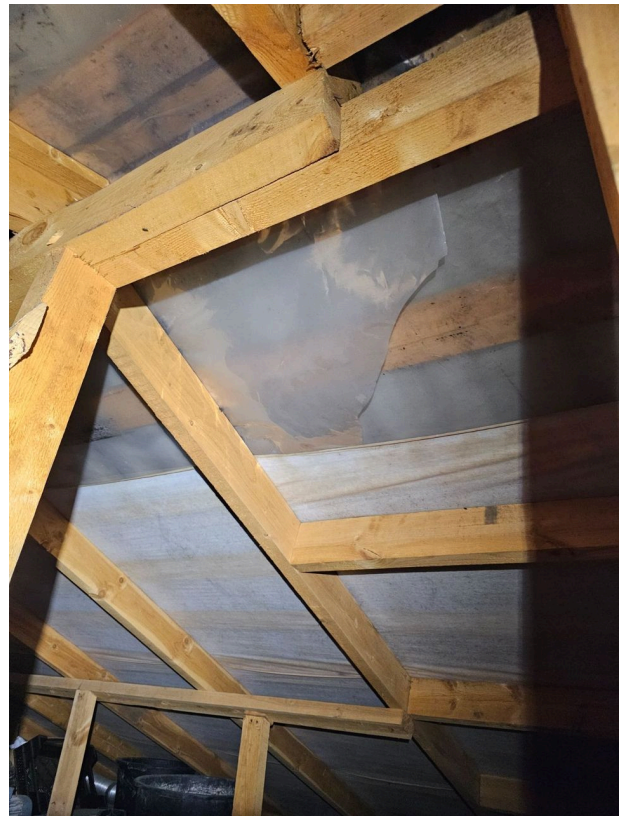
Katteen alla on osittain aluskate, osittain kirkas rakennusmuovi. Rakennusmuovi ei ole hyväksytty aluskatemateriaali, eikä sen pitkäaikaiskestävyys ole välttämättä yhtä hyvä kuin aluskatteen. Aluskatetta ei ole rakennusajalle tyypillisesti tiivistetty läpivientien ympärillä. Katteen alla on ruoteet, mutta ei korokerimoja.

Osittain aluskatteena käytetty kirkasta ns. rakennusmuovia

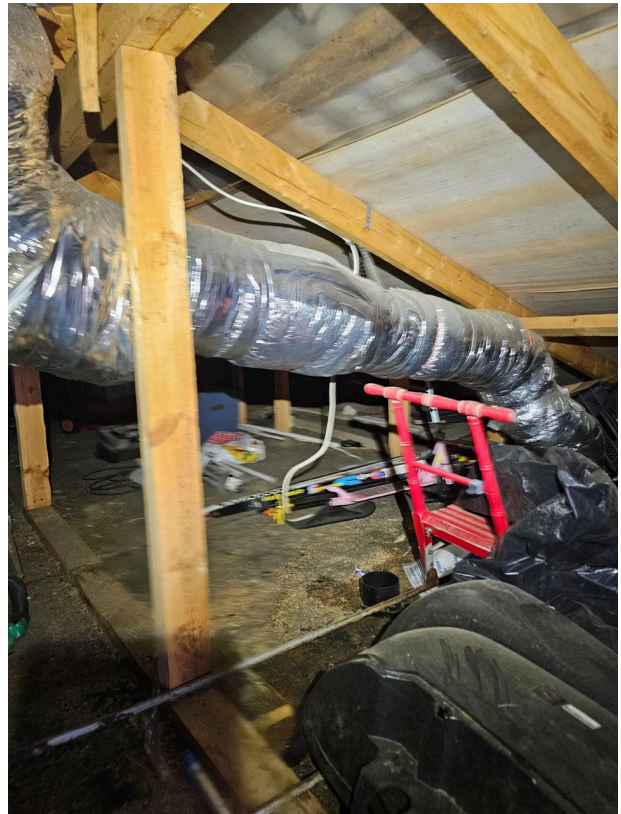
Kanava on eristetty yläpohjassa

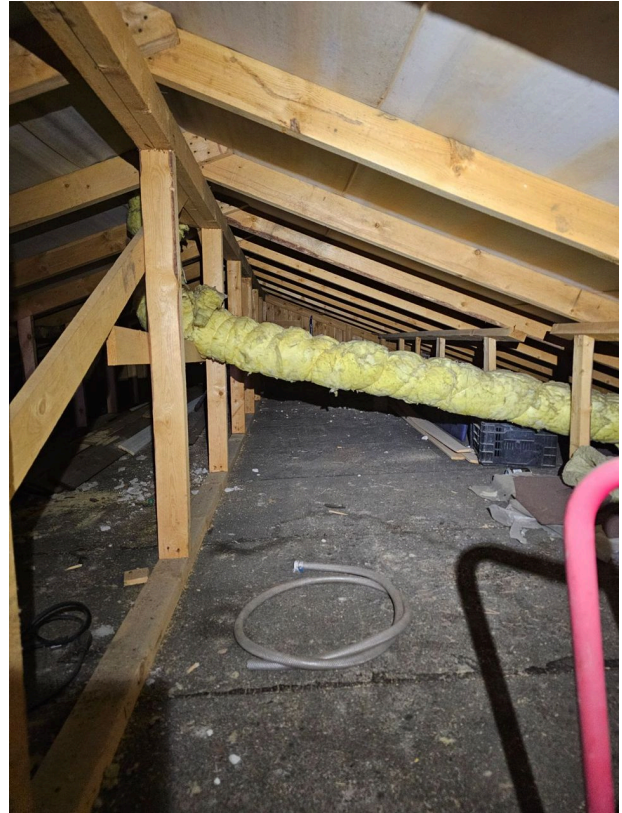
Ilmanvaihtokanavat on eristetty hyvin kylmässä yläpohjassa, mutta ne on kannakoitu heikosti.

Kanava on eristetty, mutta se on kannakoitu vain yläosastaan laudalla.

Suosittelen kannakoimaan IV-kanavat yläpohjassa.

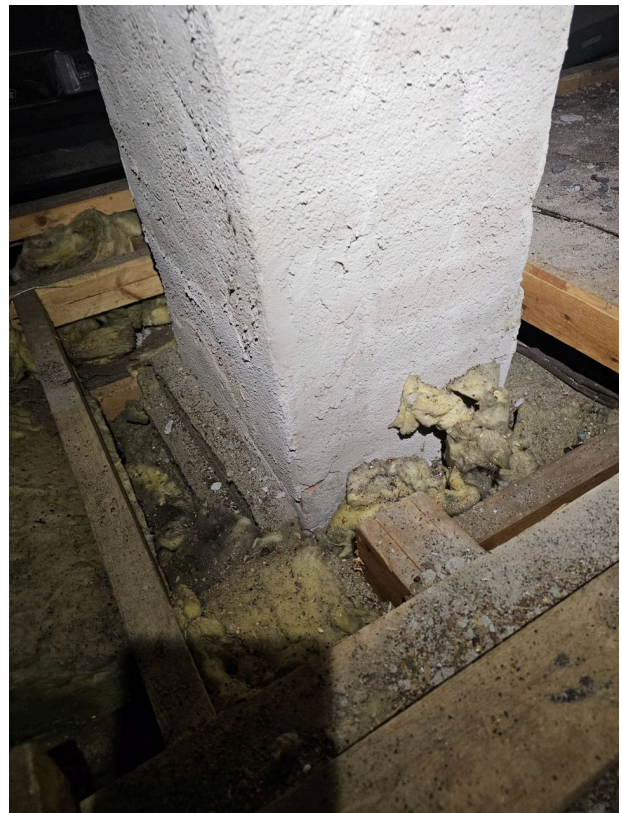
Piipun läpiviennissä on palovillaa 100 mm

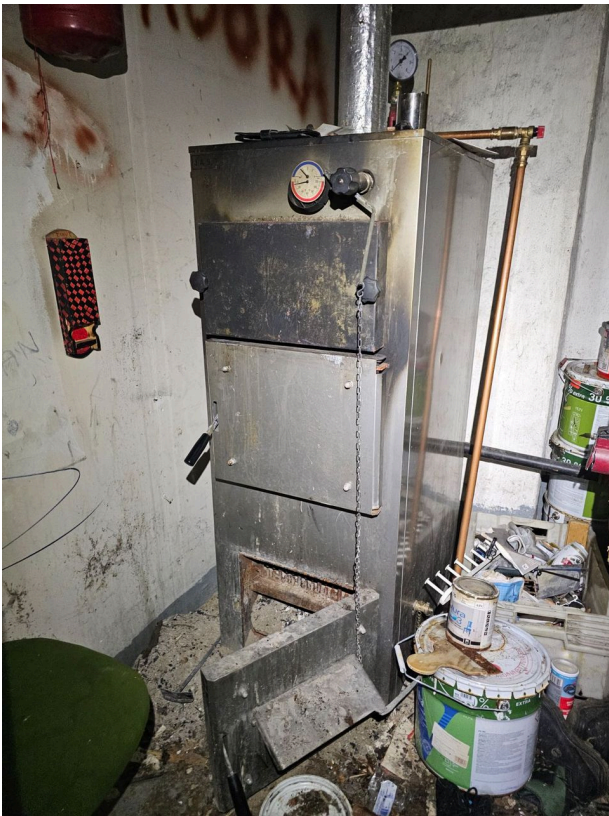
Puukattilan ja massavaraajan kunnosta ei voida varmistua pintapuolisella tarkastuksella. Massavaraaja on voinut jäättyä, ja siinä voi olla vaurioita. Patteriverkoston putkissa ja pattereissa on jäätymisen aiheuttamia vaurioita.

Puukattila

Lämmitysjärjestelmää ei voida käyttää ennen kuin vauriot on tarkastettu ja vaurioituneet osat korjattu.

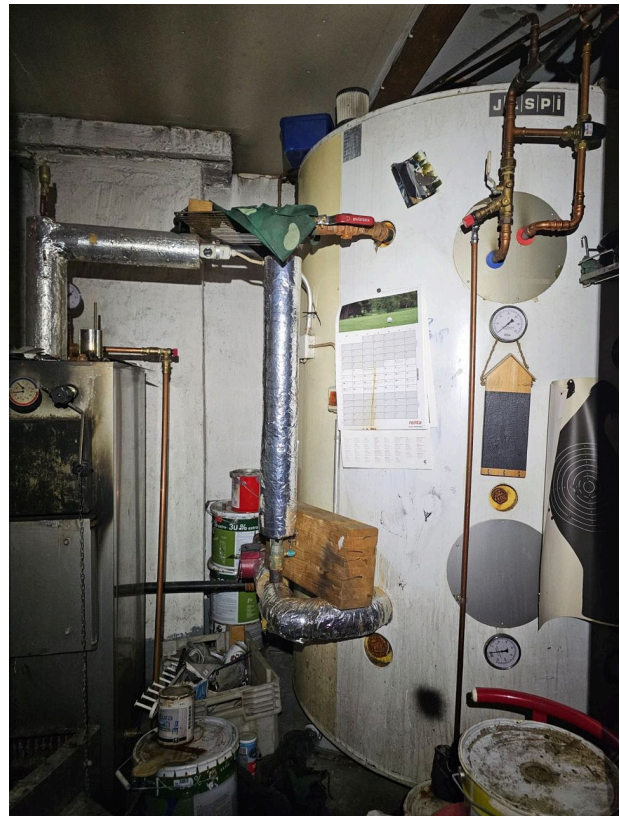
Massavaraaja. Liitoksissa on ruostetta.

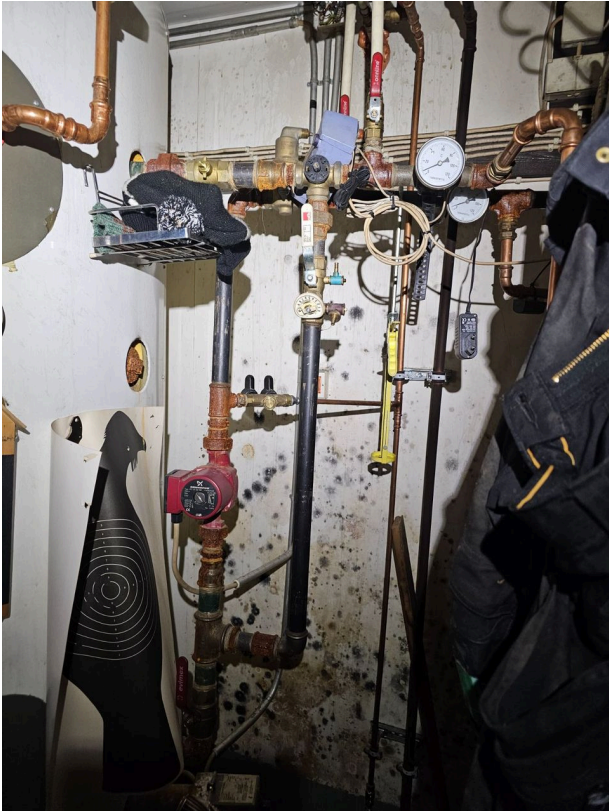
Kaikissa liitoksissa on ruostetta, ja seinä takana on mikrobivaurioitunut

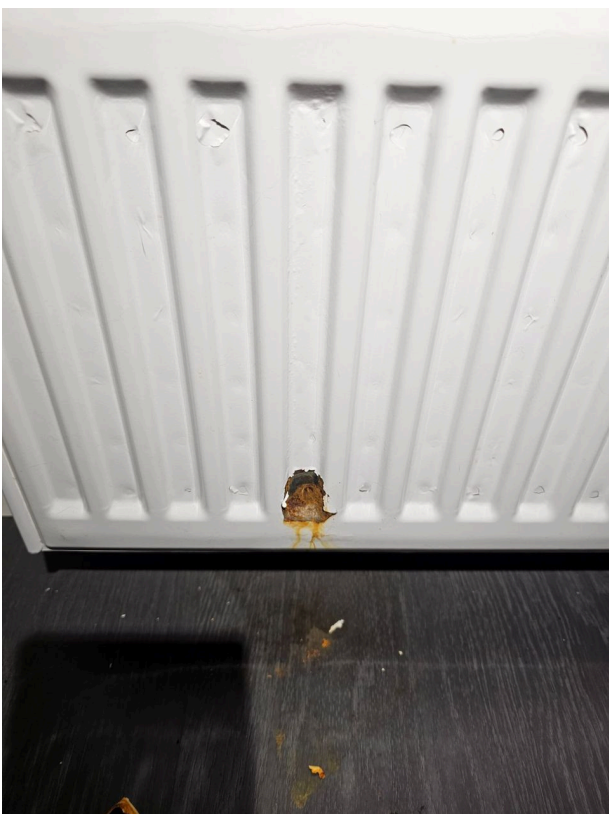
Patteri on rikkoutunut jäätymisen seurauksena

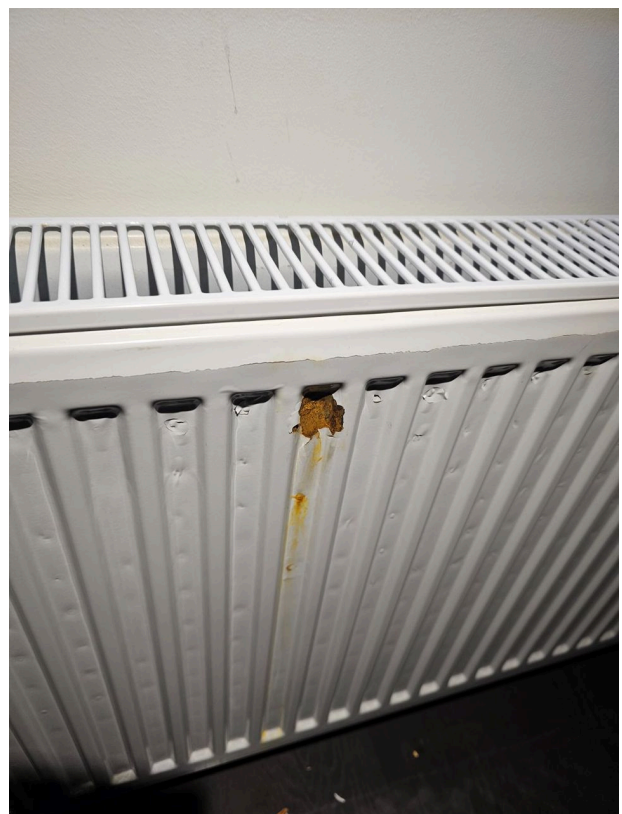
Patteri on rikki
