## **Asbesti- ja haitta-ainekartoitusraportti**

**Kuivassuontie 164, 26510 Rauma**

3.11.2025

Projektinumero 2272

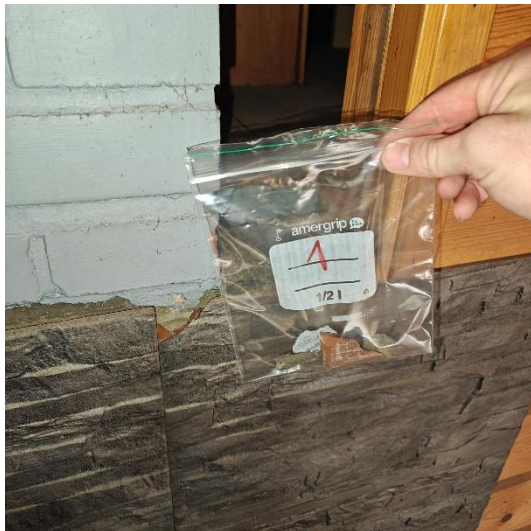
Kuva 1 Näytteenottopaikka näyte 1

| Näyte: | Materiaali / tila tai rakennusosa | Menetelmä VM/EM | Asbestipitoisuus |
|---|---|---|---|
| 1 | Olohuoneen takan taustamuurin laatta+kiinnityslaasti+maali | EM | Ei sisällä asbestia. |

| Näyte: | Materiaali / tila tai rakennusosa | Antimoni (2500*) | Arseeni (2500*) | Kadmium (2500*) | Koboltti (380*) | Kromi (1000*) | Kupari (1000*) | Nikkeli (380*) | Lyijy (2500*/1500**) | Sinkki (1000*) | Vanadiini (5600*) |
|---|---|---|---|---|---|---|---|---|---|---|---|
| 1 | Olohuoneen takan taustamuurin laatta+kiinnitslaasti+maali | < 100 | < 100 | < 100 | 630 ± 66 | 760 ± 140 | 130 ± 55 | 160 ± 41 | 150 ± 25 | 11000 ± 240 | < 100 |

**Näytteen 1 raskasmetallipitoisuuksissa havaittiin vaarallisen jätteen ylittäviä pitoisuuksia. Näytettä vastaavat materiaalit tulee käsitellä vaarallisena jätteenä.**

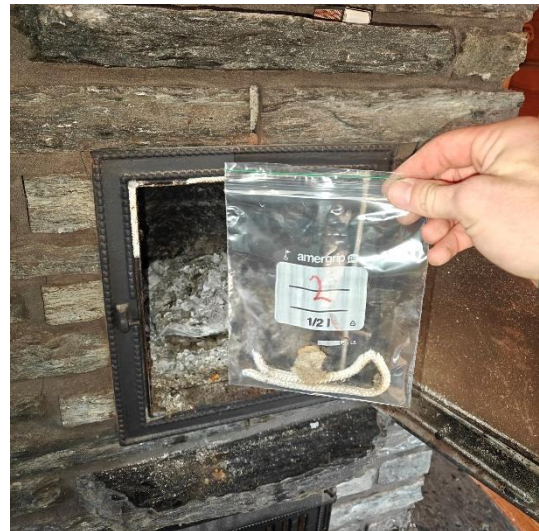
Kuva 2 Näytteenottopaikka näyte2

| Näyte: | Materiaali / tila tai rakennusosa | Menetelmä VM/EM | Asbestipitoisuus |
|---|---|---|---|
| 2 | Takanluukun tiivisteet | VM | Ei sisällä asbestia. |

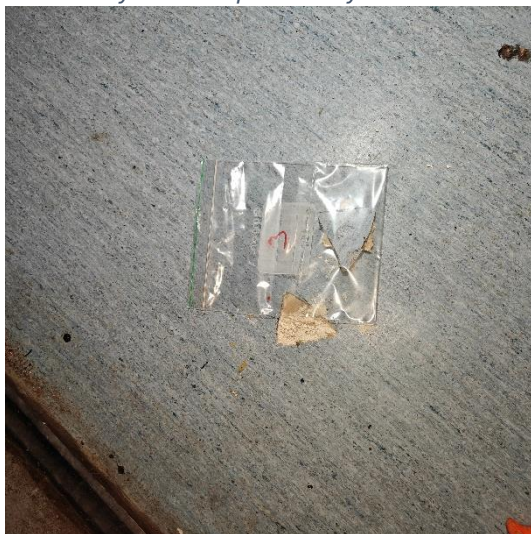
Kuva 3 Näytteenottopaikka näyte 3

| Näyte: | Materiaali / tila tai rakennusosa | Menetelmä VM/EM | Asbestipitoisuus |
|---|---|---|---|
| 3 | KPH+S lattian muovimatto+liima | VM | Ei sisällä asbestia. |

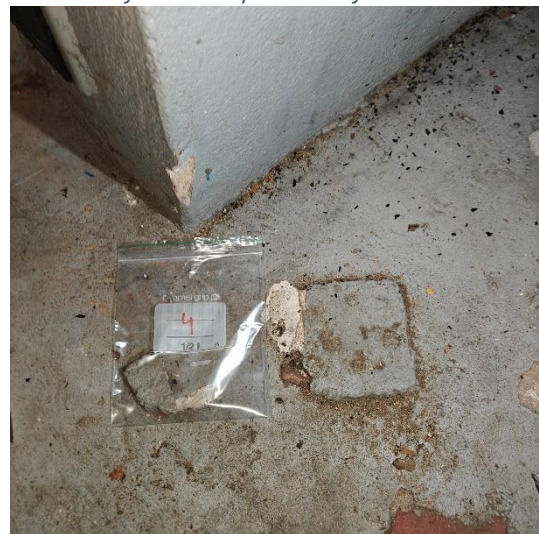
Kuva 4 Näytteenottopaikka näyte 4

| Näyte: | Materiaali / tila tai rakennusosa | Menetelmä VM/EM | Asbestipitoisuus |
|---|---|---|---|
| 4 | KPH muurin maali+tasoite | EM | Ei sisällä asbestia. |

| Näyte: | Materiaali / tila tai rakennusosa | Antimoni (2500*) | Arseeni (2500*) | Kadmium (2500*) | Koboltti (380*) | Kromi (1000*) | Kupari (1000*) | Nikkeli (380*) | Lyijy (2500*/1500**) | Sinkki (1000*) | Vanadiini (5600*) |
|---|---|---|---|---|---|---|---|---|---|---|---|
| 4 | KPH muurin maali+tasoite | < 100 | < 100 | < 100 | 170 ± 71 | <200 | <100 | <100 | <100 | 780 ± 43 | 650 ± 160 |

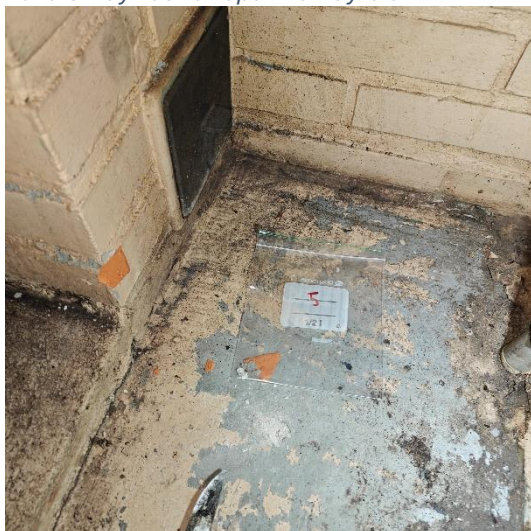
Kuva 5 Näytteenottopaikka näyte 5

| Näyte: | Materiaali / tila tai rakennusosa | Menetelmä VM/EM | Asbestipitoisuus |
|---|---|---|---|
| 5 | Saunan muurin maali+tasoite | EM | Ei sisällä asbestia. |

| Näyte: | Materiaali / tila tai rakennusosa | Antimoni (2500*) | Arseeni (2500*) | Kadmium (2500*) | Koboltti (380*) | Kromi (1000*) | Kupari (1000*) | Nikkeli (380*) | Lyijy (2500*/1500**) | Sinkki (1000*) | Vanadiini (5600*) |
|---|---|---|---|---|---|---|---|---|---|---|---|
| 5 | Saunan muurin maali+tasoite | < 100 | < 100 | < 100 | 320 ± 100 | 190 ± 240 | <100 | <100 | <100 | 180 ± 23 | 660 ± 170 |

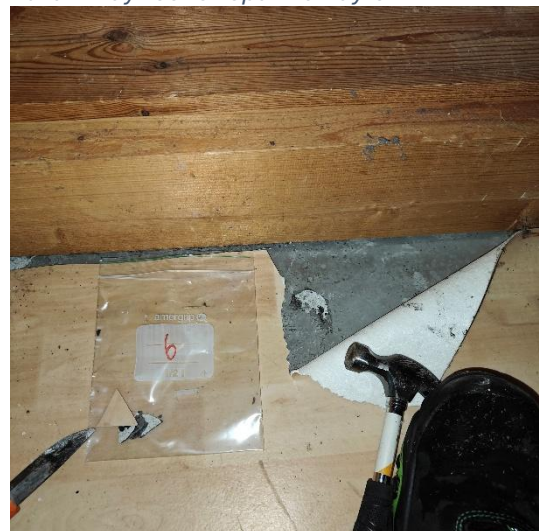
Kuva 6 Näytteenottopaikka näyte 6

| Näyte: | Materiaali / tila tai rakennusosa | Menetelmä VM/EM | Asbestipitoisuus |
|---|---|---|---|
| 6 | Laajennusosan lattian muovimatto+tasoite | VM | Ei sisällä asbestia. |

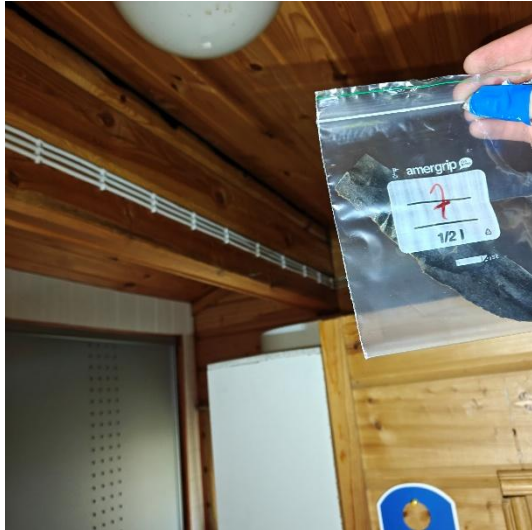
Kuva 7 Näytteenottopaikka näyte 7

| Näyte: | Materiaali / tila tai rakennusosa | Menetelmä VM/EM | Asbestipitoisuus |
|---|---|---|---|
| 7 | Laajennusosan YP+US tervapaperi | VM | Ei sisällä asbestia. |

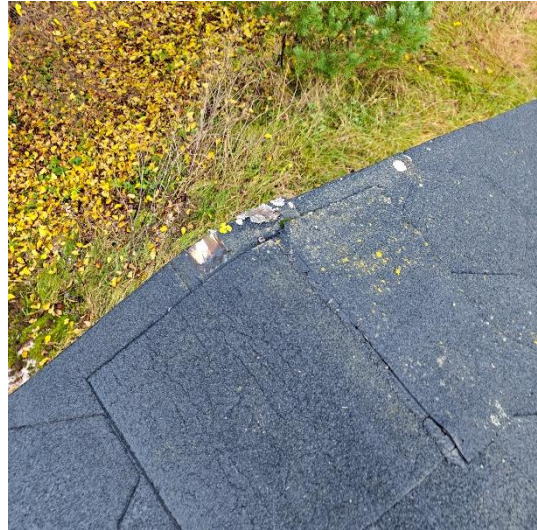
Kuva 8 Näytteenottopaikka näyte 8

| Näyte: | Materiaali / tila tai rakennusosa | Menetelmä VM/EM | Asbestipitoisuus |
|---|---|---|---|
| 8 | Laajennusosan vesikaton bitumihuopa | VM | Ei sisällä asbestia. |

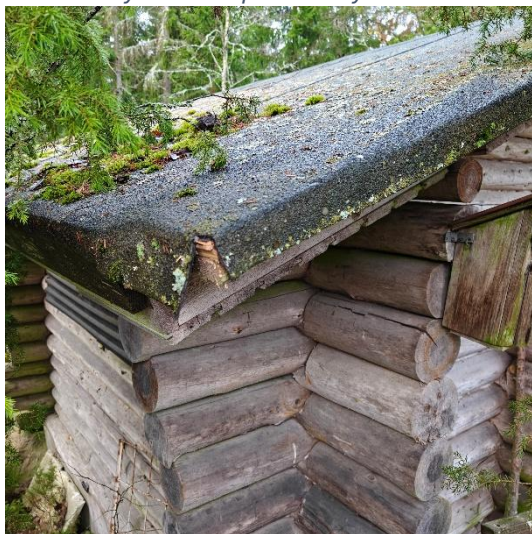
Kuva 9 Näytteenottopaikka näyte 9

| Näyte: | Materiaali / tila tai rakennusosa | Menetelmä VM/EM | Asbestipitoisuus |
|---|---|---|---|
| 9 | Hirsivajan vesikaton bitumihuopa | VM | Ei sisällä asbestia. |

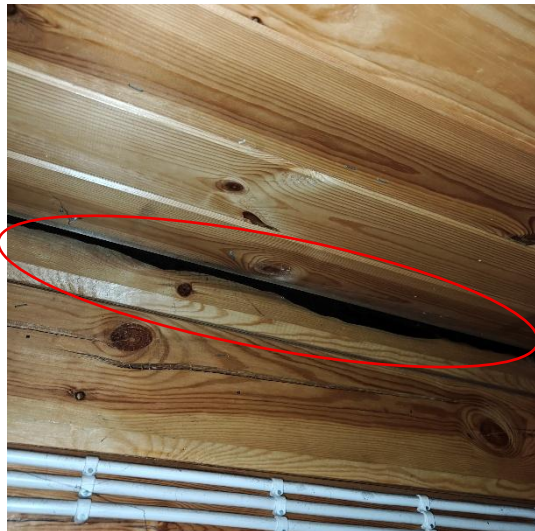
Kuva 10 Näytteenottoaikka näyte 7

| Näyte: | Materiaali / tila tai rakennusosa | PAH-yhdisteiden kokonaispitoisuus [mg/kg] |
|---|---|---|
| 7 | Laajennus osan YP+US tervapaperi | <16 |

Näytteitä 7, 8 ja 9 vastaavat materiaalit voidaan PAH-pitoisuuden osalta käsitellä normaalisti.

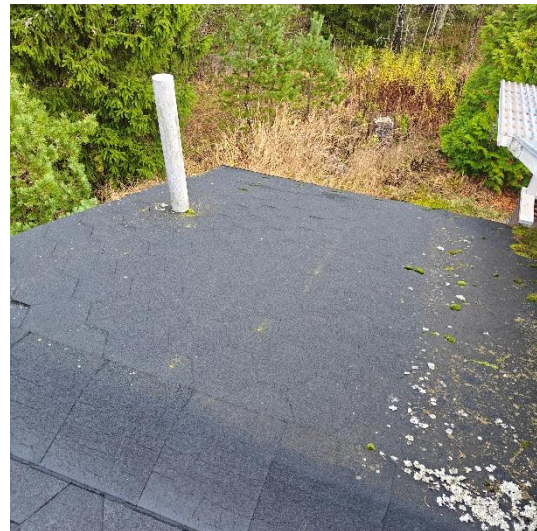
Kuva 11 Näytteenottoaikka näyte 8

| Näyte: | Materiaali / tila tai rakennusosa | PAH-yhdisteiden kokonaispitoisuus [mg/kg] |
|---|---|---|
| 8 | Laajennusosan vesikaton bitumihuopa | <16 |

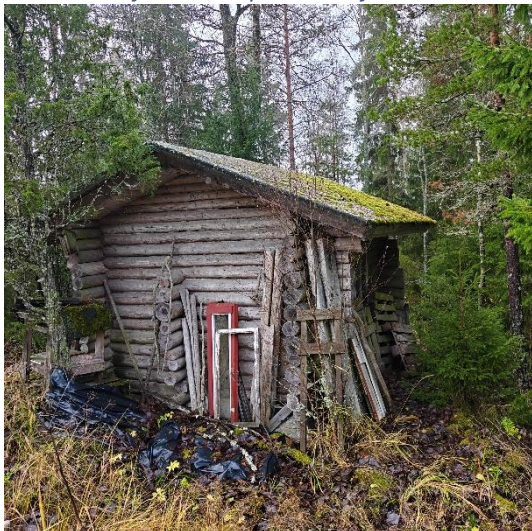
Kuva 12 Näytteenottoaikka näyte 9

| Näyte: | Materiaali / tila tai rakennusosa | PAH-yhdisteiden kokonaispitoisuus [mg/kg] |
|---|---|---|
| 9 | Hirsivajan vesikaton bitumihuopa | <16 |

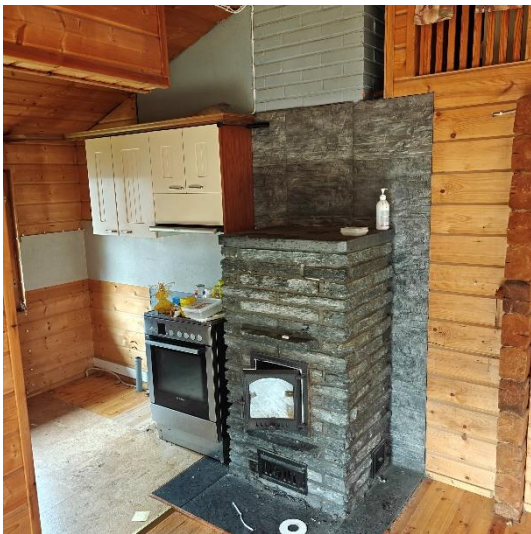
Kuva 13 Näyte 1 olohuoneen takan taustan muurin maali sisältää RM pitoisuuksia yli raja-arvon.
