## TUTKINTARAPORTTI

| Kohde | Omakotitalo |
| Kohteen osoite | Mäenpääntie 583, 62200 Kauhava |
| Tilaus | 23.01.2026 talokauppaa valmisteleva kuntokartoitus |

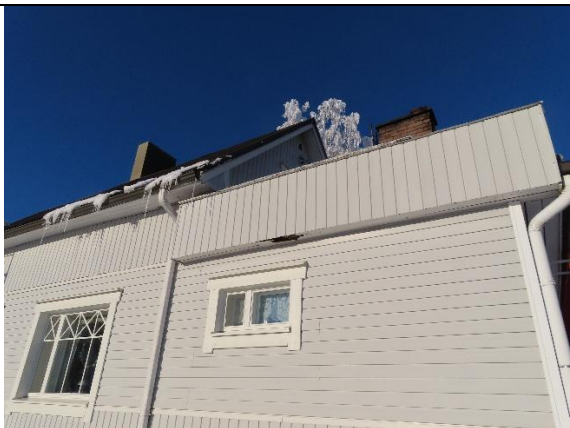
| <p><b>Savupiippujen päällä ei ole piipunhattuja. Sade- ja sulamisvesillä on mahdollisuus päästä imeytymään rakenteisiin varsinkin käyttämättömien hormien kautta piipunhatun puuttuessa</b></p> <ul style="list-style-type: none"> <li>- suositellen piipunhattujen asentamista.</li> </ul> <p><b>Pesuhuoneen ja saunan pinnoitteet eivät nykyisellään kestä suihkunkäytön aiheuttamaa kosteusrasitusta, tilat ovatkin saneerauksen tarpeessa. Saneerauksen yhteydessä tulisi ainakin</b></p> |

Savupiippujen päällä ei ole piipunhattuja

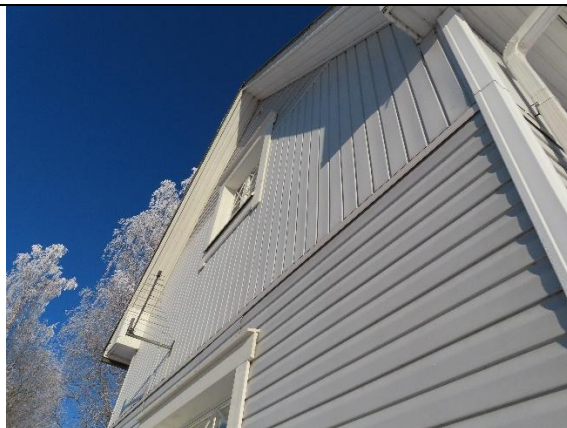
Julkisivut ovat pääosin kunnossa

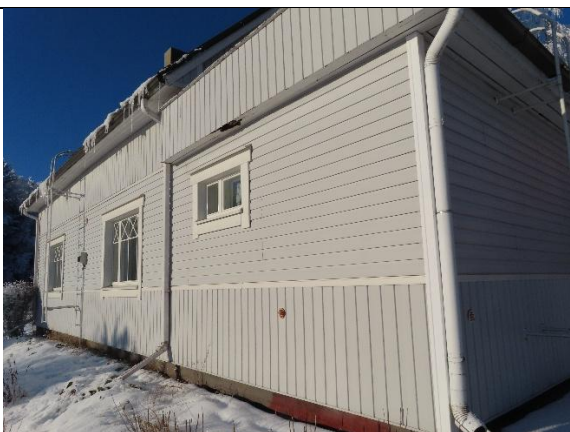
Julkisivut ovat pääosin kunnossa

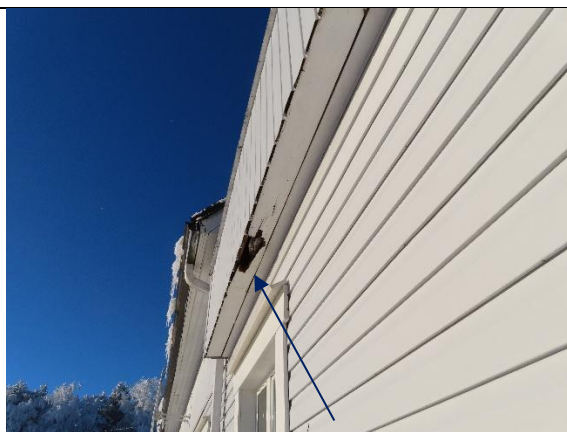
| <b>Julkisivut</b> | Julkisivuverhouksena on vinyyliiverhous, verhous on uusittu jossakin vaiheessa. Verhouksen taustalla on tuuletusrako. Laajennusosan kohdalla on räystääslaudoitus osittain laho, muilta osin julkisivuverhous oli silmämääräisesti kunnossa.<br>Ikkunat ja ikkunapellitykset on uusittu pääosin vuonna 2025 ja ovat nyt silmämääräisesti kunnossa.<br>Sokkelissa on muutama halkeama. |

Laajennusosalla räystääslaudoituksessa lahoa

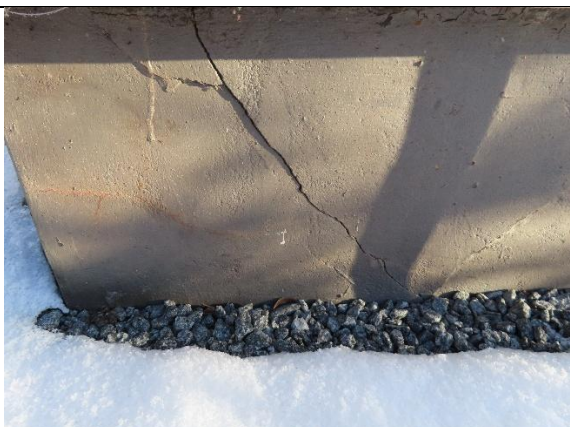
Sokkelissa muutama halkeama

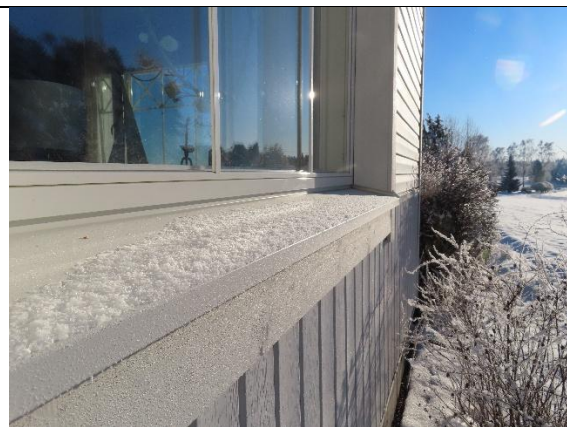
Ikkunat ja ikkunapellitykset ovat kunnossa

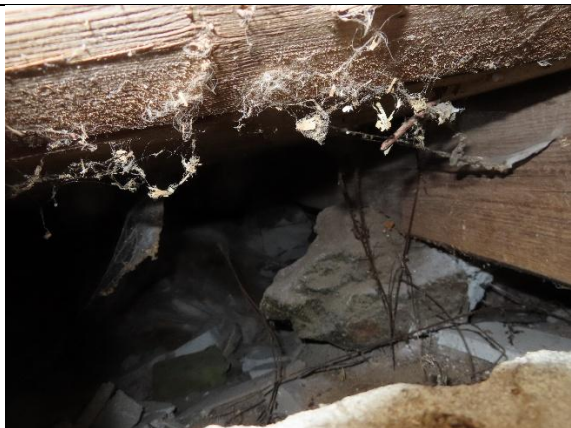
Alapohjan ryömintätilaa

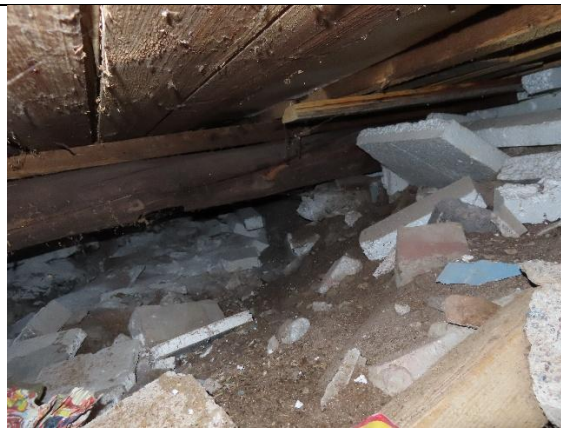
Alapohjan ryömintätilaa

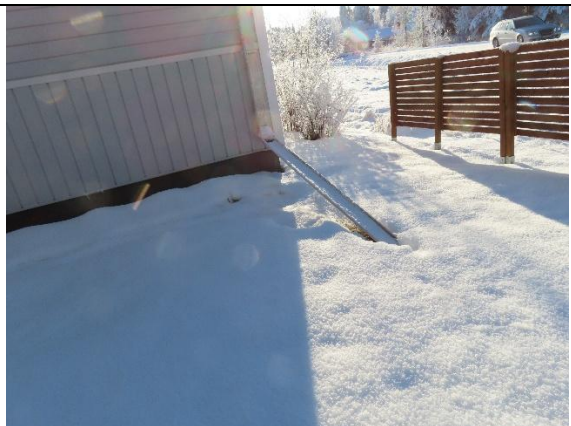
Rännivedet ohjattu etäämmälle perustusten viereltä kourujen avulla

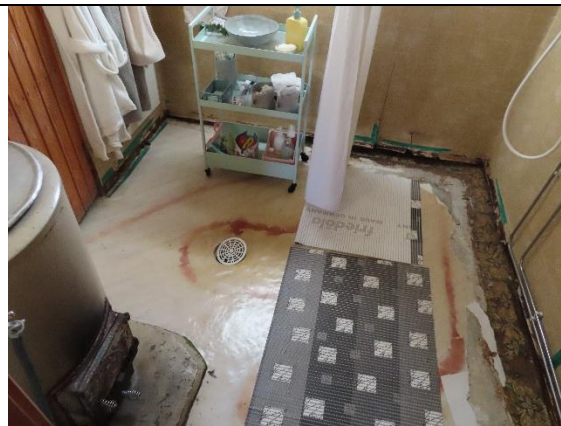
| <b>Havainnot</b> | Saatujen tietojen mukaan pesuhuonetta ei olla viime aikoina käytetty peseytymiseen.<br>Pesuhuoneen ja saunan latioissa on pinnoitteena muovimatto ja pesuhuoneen seinillä on muovikate. Pinnoitteiden saumat ovat monin paikoin auki ja pinnoitteet ovat myös osittain irti alustastaan.<br>Lattiakaivon sisusta on uusittu muoviseksi viemärisaneerauksen yhteydessä.<br>Pesuhuoneen sisäkaton levytys on turvonnut kosteusrasituksen seurauksena.<br>Saunan paneelausten taustalla ei ole toimivaa tuuletusrakoa, paneelaustenhelmoissa onkin paikoin havaittavissa tummumaa. |

Yleiskuvaa pesuhuoneesta

- purkaa alapohjan betonilaatta ja eristeet sekä seinä- ja kattolevytykset ja paneelaukset niin, että runkorakenteet ovat tarkistettavissa
- kaikki mahdollisesti vaurioituneet puu- ja levyrakenteet sekä eristeet tulee poistaa ja uusia
- säästettävät rakenteet tulee puhdistaa huolellisesti ja suorittaa niille tarvittavat desinfiointikäsitteilyt
- lattiakaivo ja lattialämmityskaapeli tulisi uusia
- ennen uudelleen pinnoitustöitä tulee huomioida nykymääräysten mukaiset vesieristystyöt
- paneelausten taustalle tulisi järjestää toimiva tuuletusrako esim. ristikoolauksen avulla
- koneellisen poistopuhaltimen (PAX) avulla voidaan merkittävästi jatkossa nopeuttaa tilojen kuivahtamista suihkun käytön jälkeen.

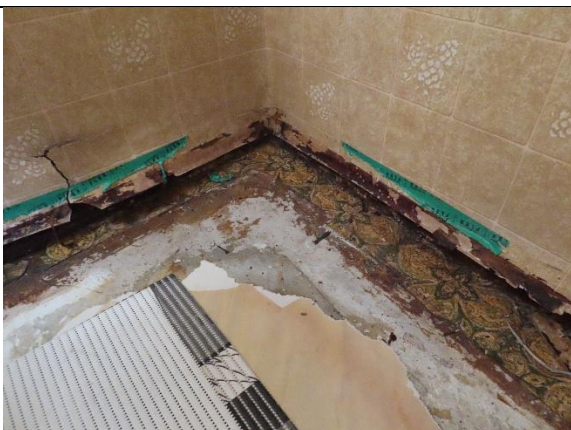
Yleiskuvaa pesuhuoneesta

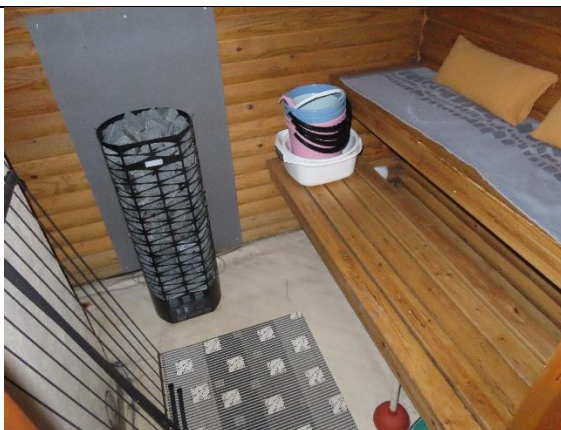
Yleiskuvaa saunasta

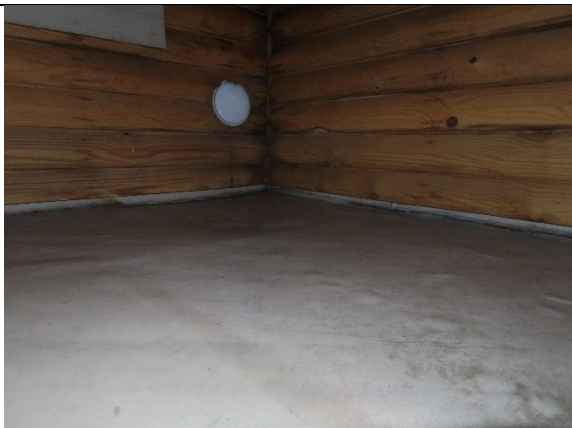
Lauteiden alustaa

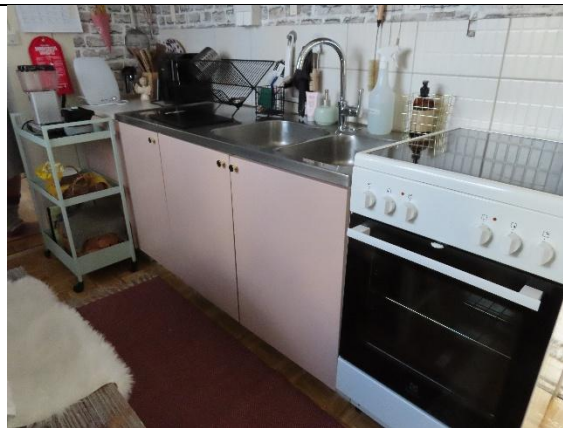
Yleiskuvaa keittiöstä

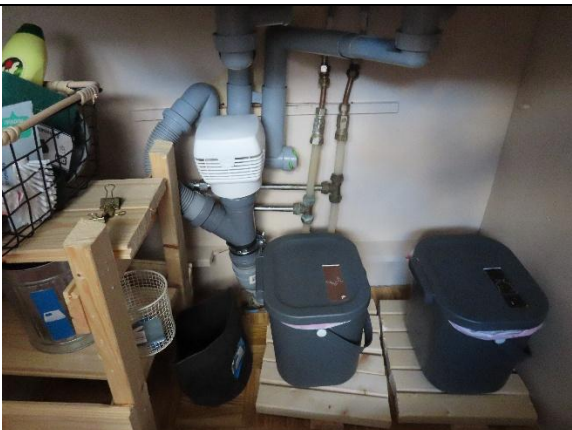
Tiskiallaskaappia

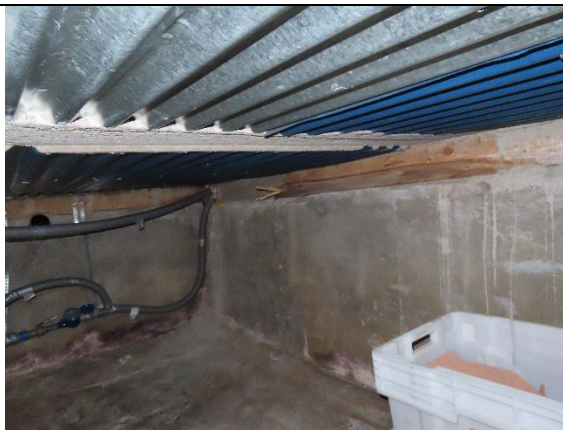
Kellari keittiön lattian alustassa

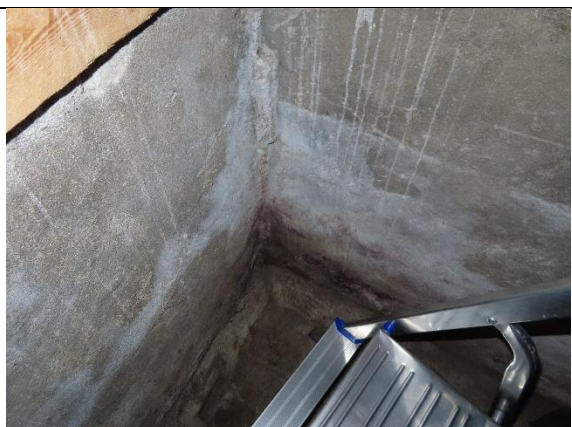
Keittiön lattian alustassa olevan kellarin lattiassa ja seinien alaosissa on paikoin silmämääräisesti havaittavissa kosteusrasituksen jättämiä jälkiä. Kyseisen tyyppisiin kellareihin pääsee normaalistikin imeytymään kosteutta maapohjasta

Kellarin lattiassa ja seinien alaosissa  
kosteusrasituksen jättämää jälkeä

- kellarin hyvästä tuulettuvuudesta tulee huolehtia, huomioiden kuitenkin ettei siellä olevat vesijohdot pääse jäätymään.

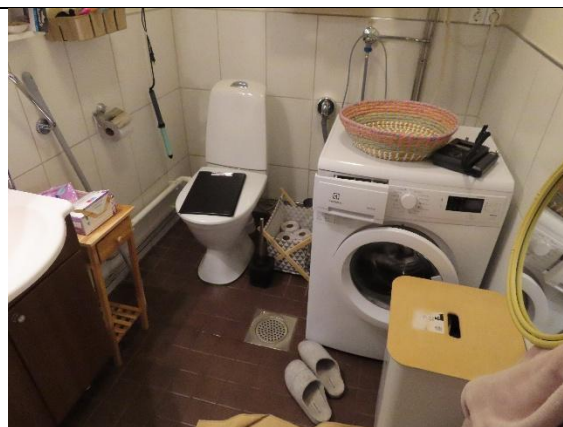
Yleiskuvaa wc:stä

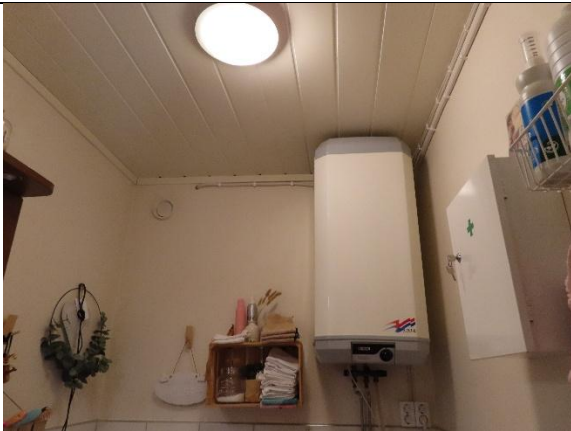
Lämminvesivaraaja wc:ssä

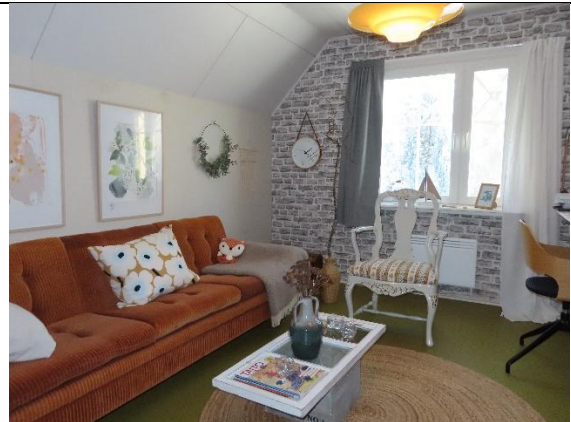
Yläkerran asuintilaa

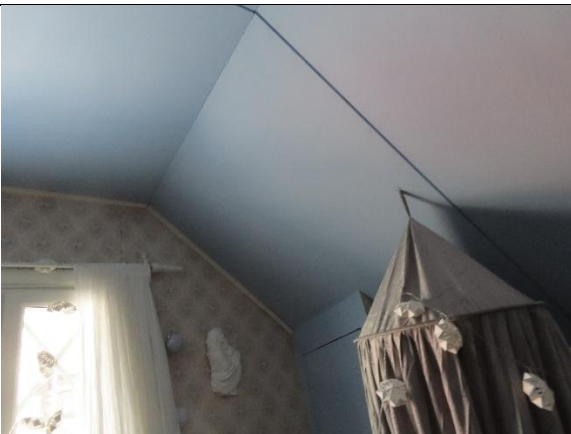
Yläkerran asuintilaa

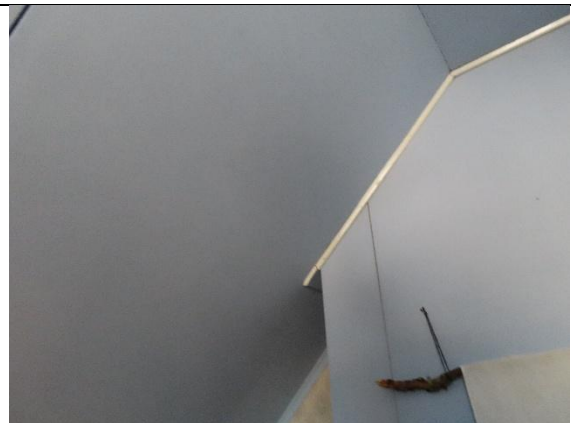
Yläkerran asuintilaa
