## RAPORTTI KUNTOTARKASTUS Omakotitalo

Tarkastuspäivä 9.10.2025

Seinäläntie 12

KEMIJÄRVI

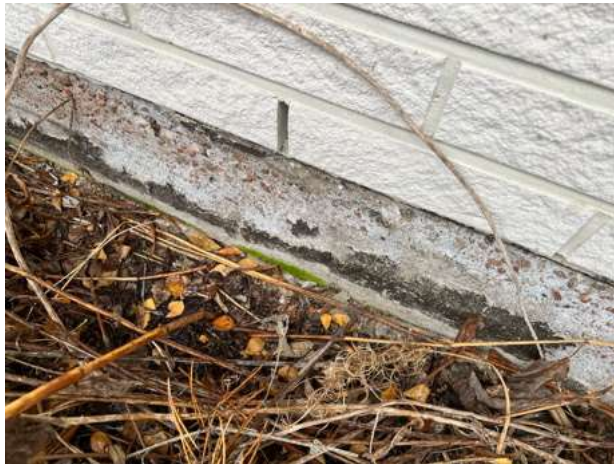
Kuva 1a. Sokkelin pinnoite on rapautunut. Kosteushärmää sokkelin pinnalla.

- Sokkeli on suositeltavaa olla kosteuseristetty ulkopinnasta. Kosteuseristykseksi hyvin sopii nk. patolevy, joka on muotoiltu siten, että sokkelirakenne myös tuulettuu. Patolevy on asennettava maapinnan yläpuolelle ja sen yläosassa on oltava valumavesiä estävä ylälista.

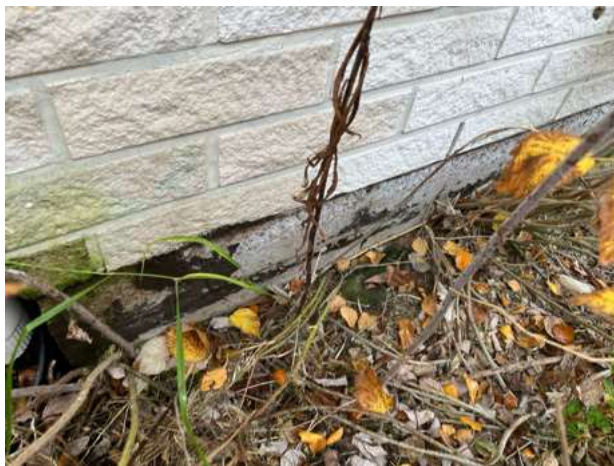
Kuva 1b. Vihertymää tiilien alaosassa. Sorastus puuttuu, sokkelissa pinnoitteen rapautumaa.

- Sorastuksen asentaminen. Ilmava maa-aines haihduttaa maakosteuden ja vähentää perusmuurin ja muiden alapohjarakenteiden kosteusrasitusta. Haihtuminen voidaan toteuttaa mm. karkealla kivetyksellä tai puhtaalla sepelillä Ø 16-32 mm. Täyttö; syvyys 20-30 cm ja leveys 60-70 cm.

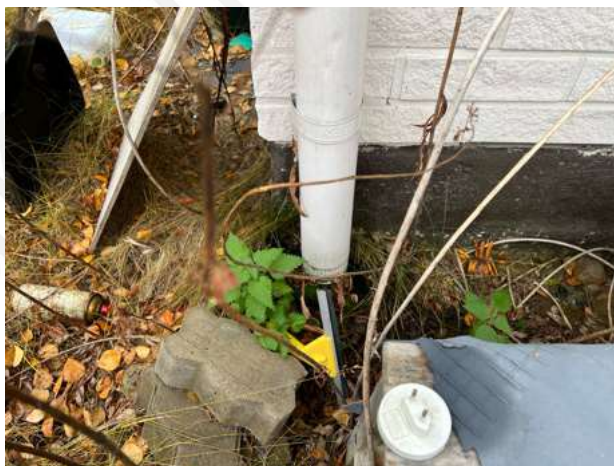
Kuva 1c. Kattovesien ohjausta. Kaivot tulee puhdistaa ja niiden toimivuus tulee tarkastaa.

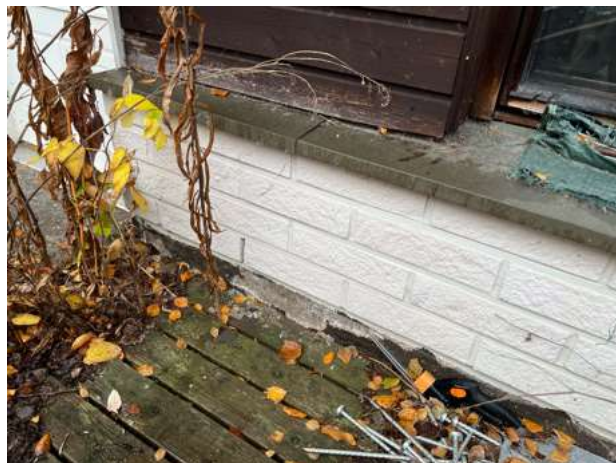
Kuva 1d. Terrasilautoitus kiinni sokkelissa. Kosteushärmää ja kasvillisuutta.

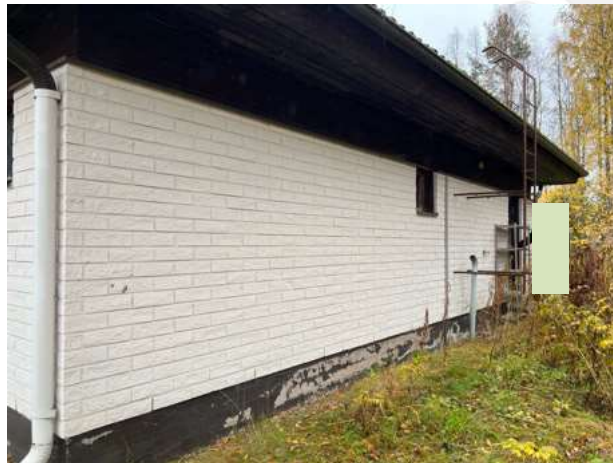
Kuva 2a. Päätyisivu. Teknisen tilan kosteusvaurio näkyy arviolta myös sokkelissa.

- Teknisen tilan kosteusvaurion laajuuden kartoittaminen.

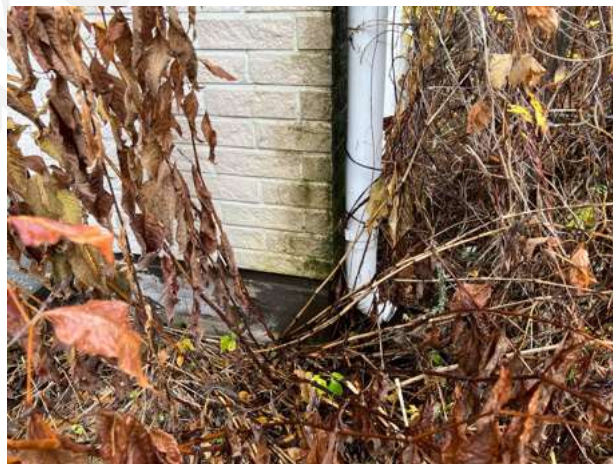
Kuva 2b. Tummentumaa verhouksessa.

- Puuverhous tulee huolto- ja pintakäsittelä säännöllisesti.
- Takapihan ulkonurkkauksen kosteuskuormituksen vähentäminen.

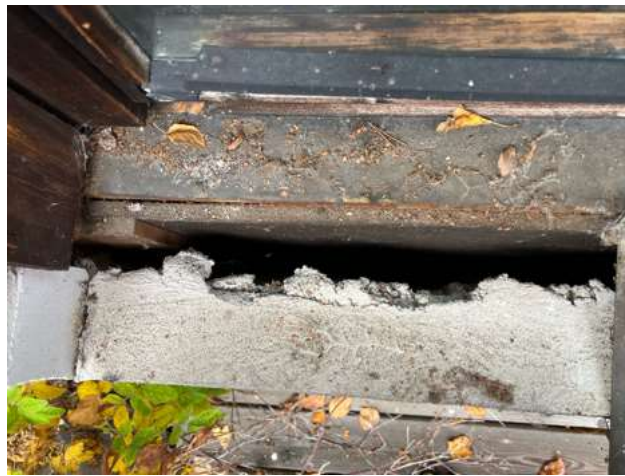
Kuva 2d. Ilmarako muurauksen taustalla. Tähystetty irtonaisen pellin kohdalta.

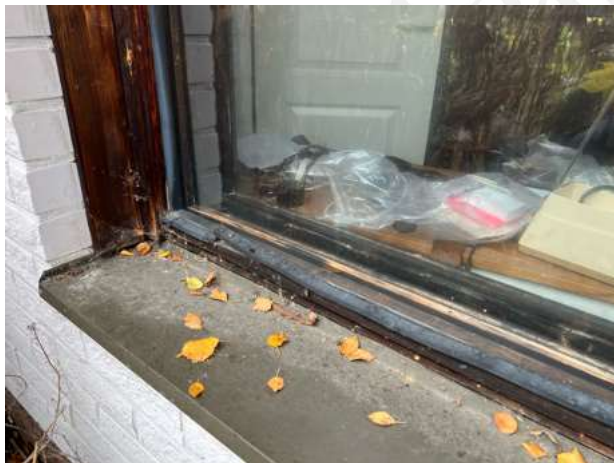
Kuva 3a. Vesipellit. Haristumaa ikkunassa.

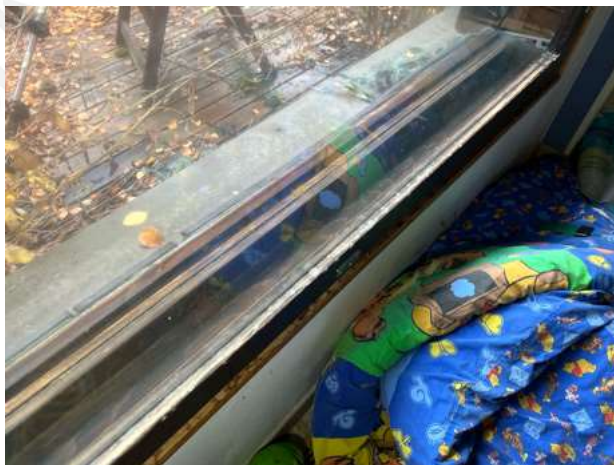
Kuva 3b. Haalistumaa ikkunassa.

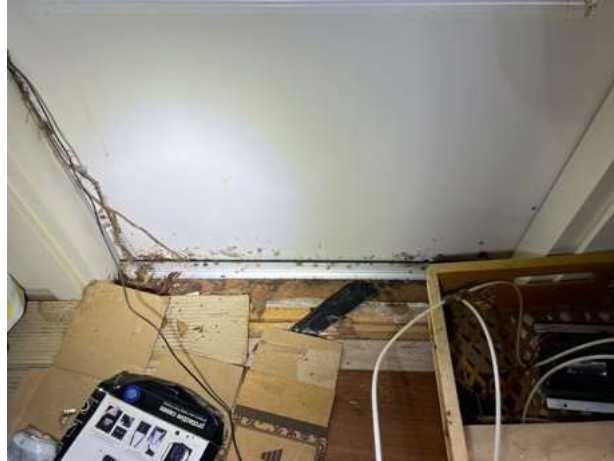
Kuva 3c. Köynnöskasvi, homepilkkuja oven alaosassa.

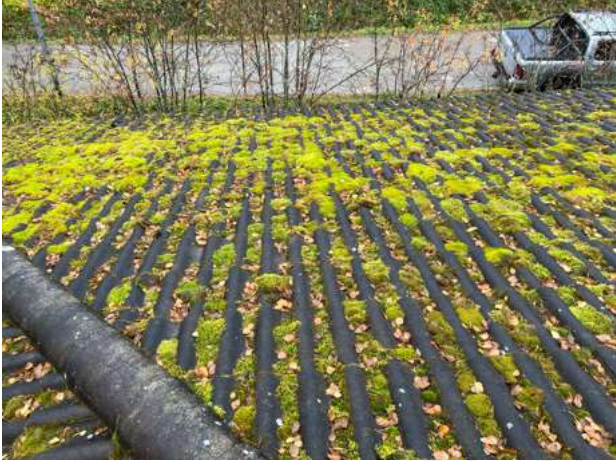
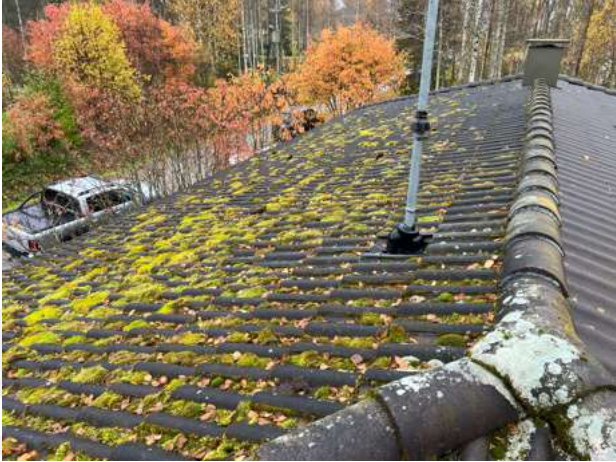
| | Varusteet: | |
|--|---|---|
| | | <p>Kuva 4a. Yleiskuva vesikatosta. Runsaasti sammalta katolla. Runsas kasvusto aiheuttaa pakkasrapaumaa tiileihin.</p> <p>Kuva 4b. Läpivientikappaleet ovat asennettu. Toiseella lappeella runsaasti kasvustoa, toinen puhtaampi.</p> |

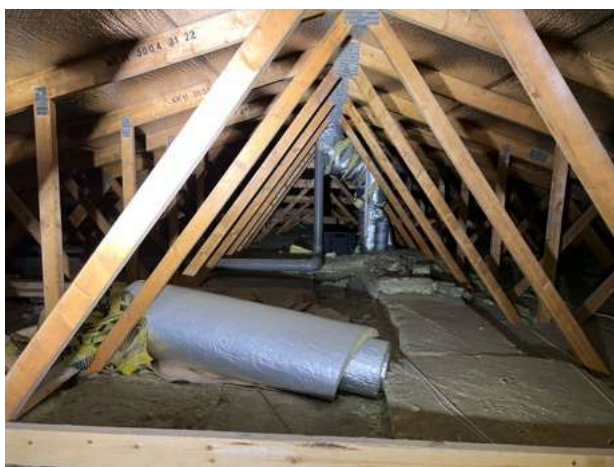
Kuva 4d. Yläpohjaa. Ei nurjahduksia kattotuoleissa. Viemärin tuuletusputki eristämättä.

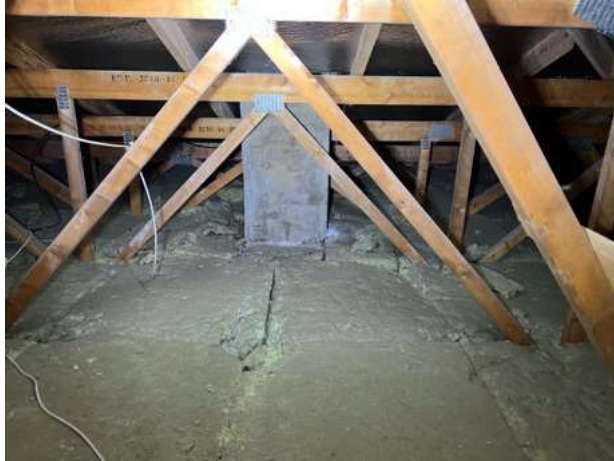
Kuva 4f. Kosteusjälkiä hormissa.

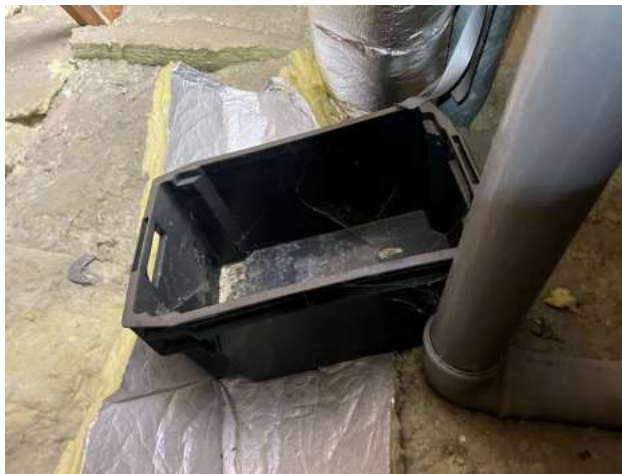
Kuva 4g. Mahdollinen keruuallas, ei vettä.

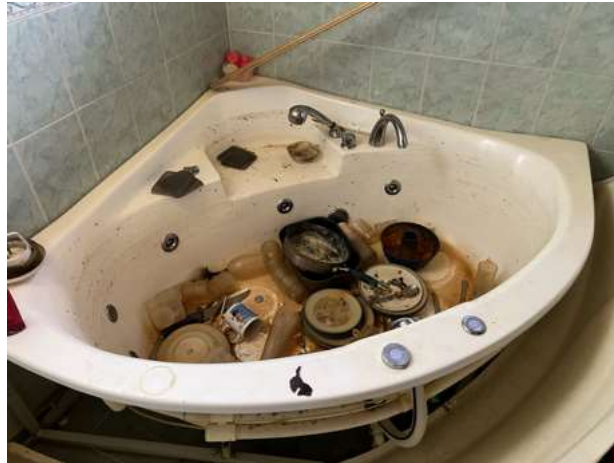
Kuva 5.1b. Ammeen toimintakunnosta ei ole tietoa.

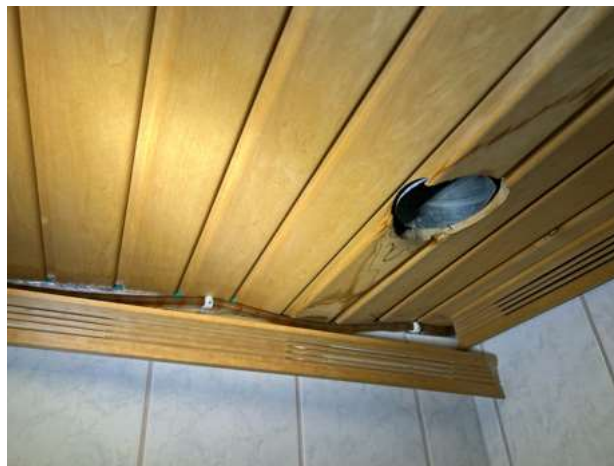
Kuva 5.1c. Lista ja venttiili on irronnut. Vedeneristysmassaa taustalla. Vähäisiä kosteusjälkiä venttiilin ympärillä.

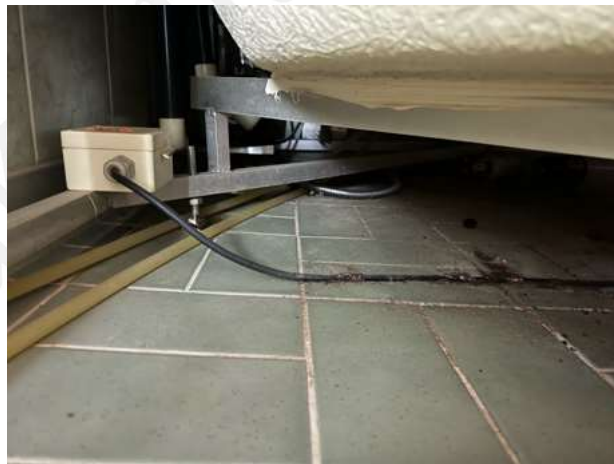
Kuva 5.1d. Ammeen alaosa. Johdon kunto varmentettava.

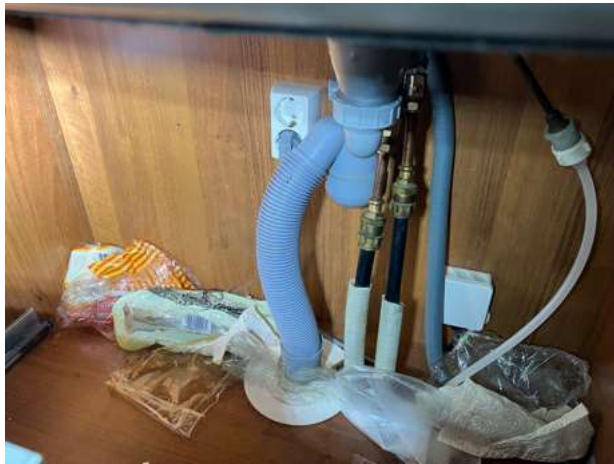
Kuva 5.5b. Allaskaapissa ei havaittu vuotojälkiä. Pesukoneen liitännät tulee ankkuroida.

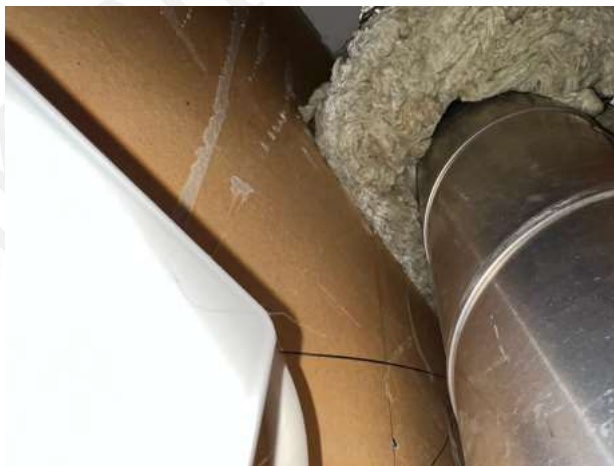
Kuva 5.5c. Lieden rasvakanava.

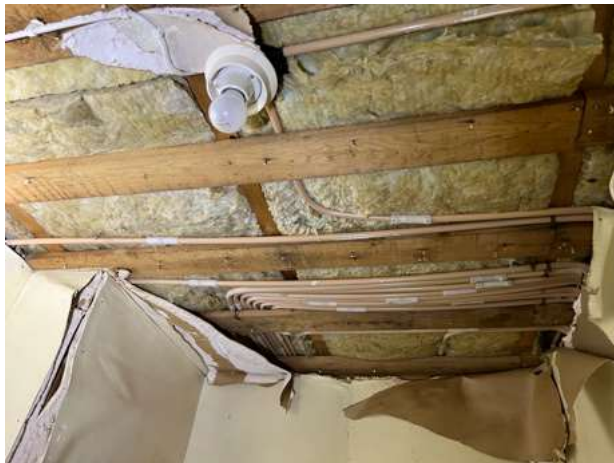
Kuva 6d. Teknisen tilan alakatossa kosteusjälkiä.

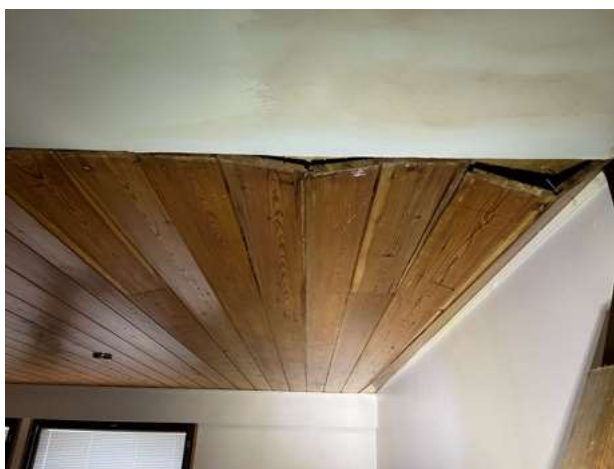
Kuva 6e. Alakattotarkastelua. Panelointi vääntynyt (voi liittyä teknisen tilan vaurioon / tilojen kylmillään oloon).

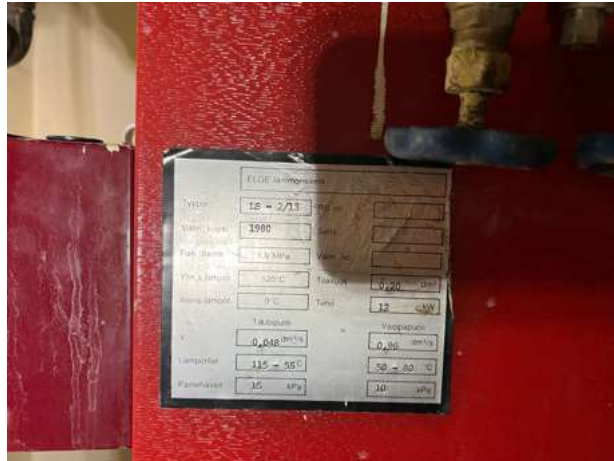
- Lämmönsiirrin (ts. lämmönvaihdin) on teknisen elinkareensa lopussa (alkuperäinen). Se ei tarkoita, etteikö se olisi toimintakuntoinen, mutta sen uusimiseen on suositeltavaa varautua. Toimintahäiriöistä järjestelmässä ilmaisevat mm. vesikulutuksen lisääntyminen, poikkeava ääni, lämmityksen ongelmat etc.

Kuva 8a. Lämmönsiirrin on alkuperäinen. Toimintakunnosta ei tietoa, laite oli suljettu.

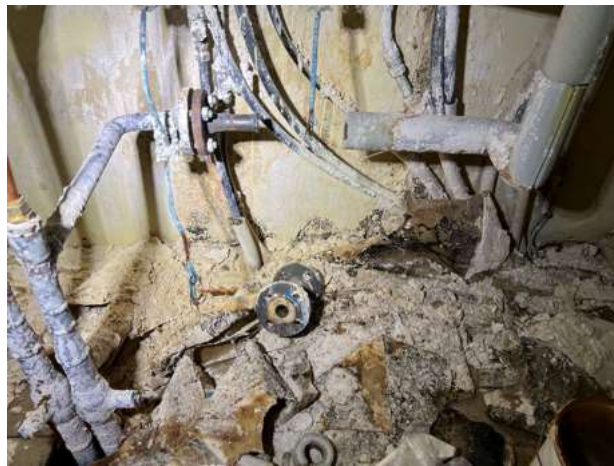
- Teknisen tilan (korjaamaton) kosteusvaurio.

Kuva 8b. Kosteusvaurio teknisessä tilassa. Putki katkaistu. Arviolta materiaalit tippuneet seiniltä kosteuden vaikutuksesta.

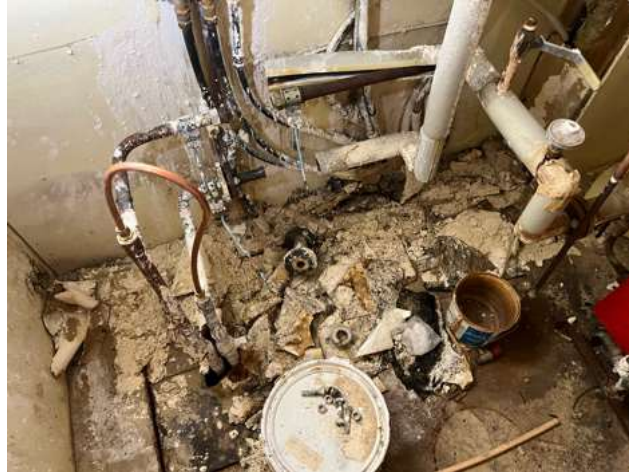
Kuva 9b. Teknisen tilan putkistoja. Kaikkien kunto varmennettava ennen käyttöönottoa.

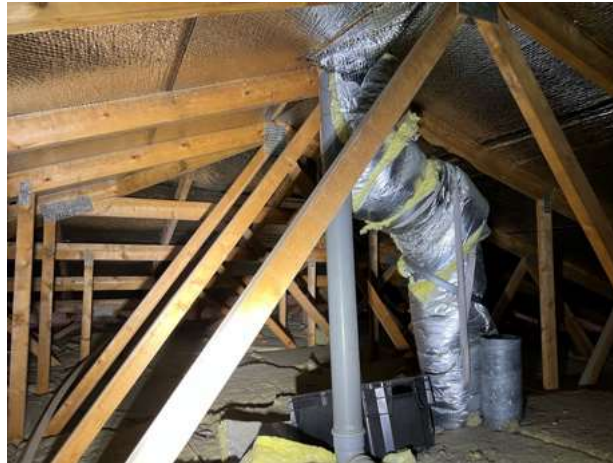
Kuva 9c. Viemärin tuuletusputki on muovia (ja eristämättä).

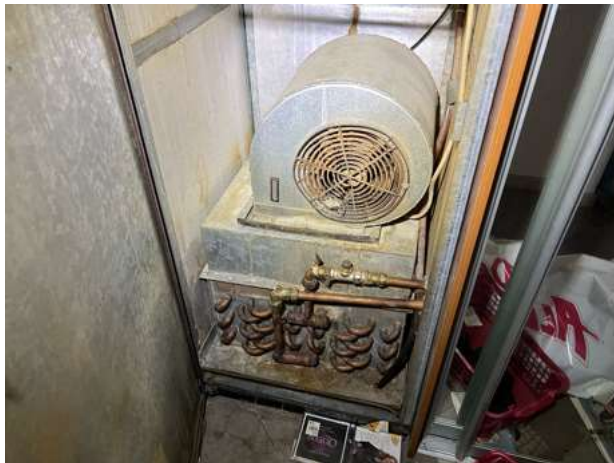
Kuva 10b. Ilmanvaihtokoje on ikääntynyt ja ollut pois käytöstä. Huolto on tehtävä ennen uudelleen käyttöä ja uusimiseen on suositeltavaa varautua.

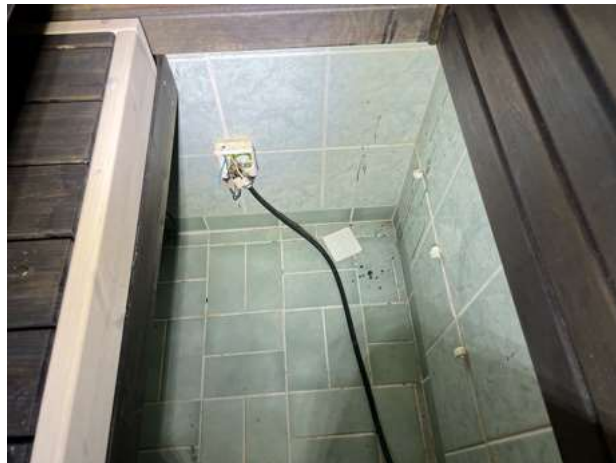
Kuva 11a. Irronnut johto ja suojaamaton rasia saunassa.

- Koska sähköistys on pääosin alkuperäistä ja siinä oli puutteita todettavissa, on rakennukseen suositeltavaa tehdä sähkötarkastus tarkastusoikeuden omaavan henkilöstön toimesta viimeistään seuraavan laajemman peruskorjauksen yhteydessä, jolla johtojen, sulaketaulujen, sähkökeskusten ja -varusteiden kunto, turvallisuus sekä elinkaari saadaan selvittyä tarkemmin.

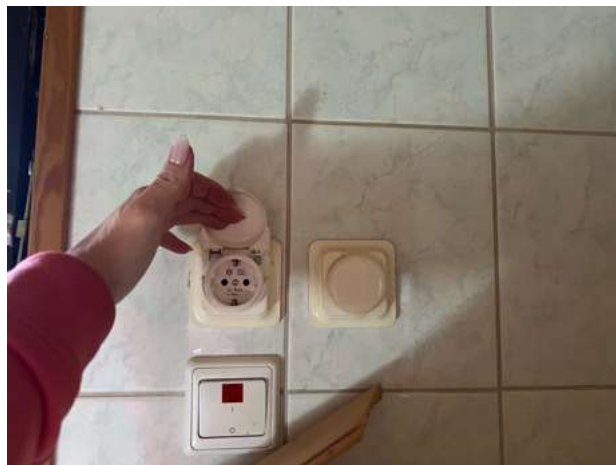
Kuva 11b. Vikavirtasuojauksen TEST-painiketta tulee koestaa säännöllisesti.

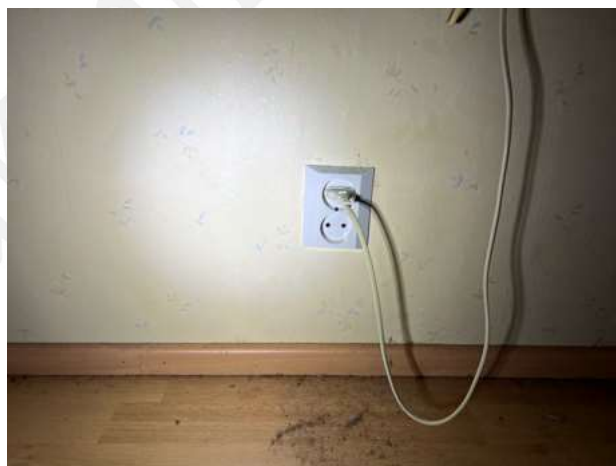
Kuva 11c. Maadoittamaton pistorasia.
