VARPUNIEMI

10.6.2025

Joensuun kaupunki Tilakeskus

Osoite: Heinäluodontie 11, 80230 Joensuu

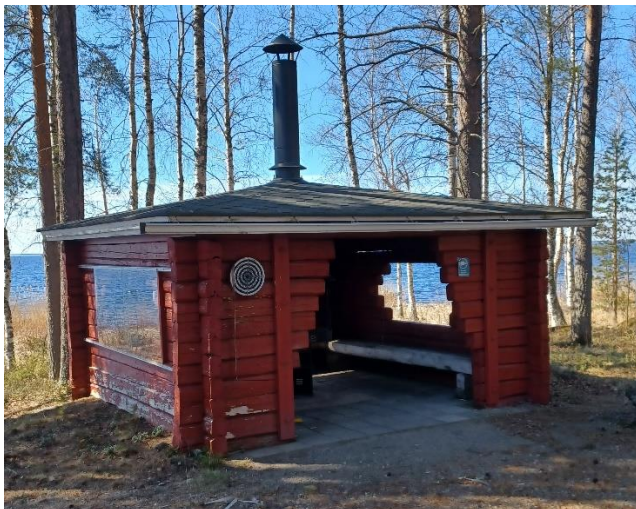
## GRILLIKATOS

Tenniskenttä, likakaivo, grillikatos ja wc. Tenniskenttä on huonokuntoinen. Saunarakennuksen likavedet ohjataan likakaivoon. Grillikatos ja WC ovat tyydyttävässä kunnossa. Aidan portti on huonokuntoinen.

Kaikkien rakennusten rungot ovat puurakenteisia ja ne ovat tyydyttävässä kunnossa. Grillikatokseen suositellaan julkisivumaalausta.

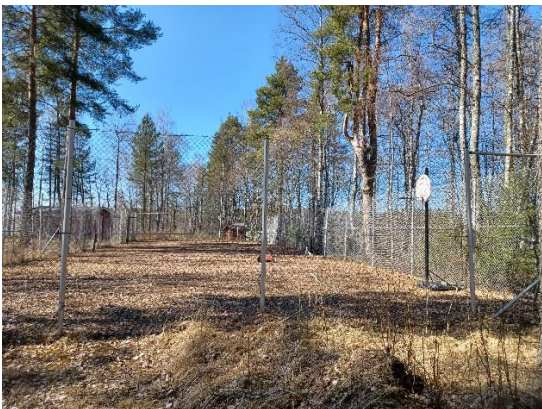
Huonokuntoinen tenniskenttä

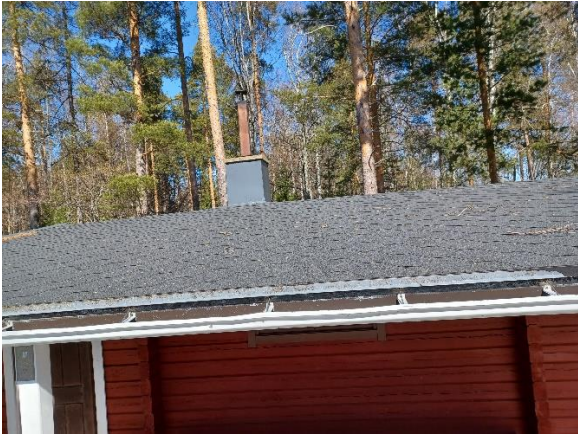
Kaikissa rakennuksissa on huopakate. Huvilan ja saunan katto ovat hyvässä kunnossa, muiden katteet ovat tyydyttävässä kunnossa.

Saunan huopakate on hyväkuntoinen

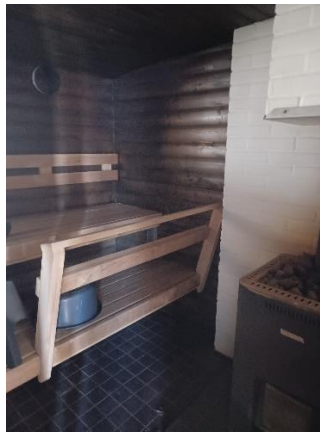
Saunatila

Huvilassa jääkaappi, liesi ja liesituuletin ovat hyväkuntoisia. Saunan kiuas ja lauteet ovat tyydyttävässä kunnossa.

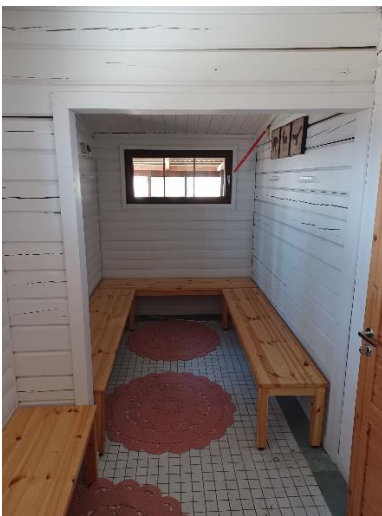
Pukuhuone

Huvilan sisäpinnat ovat hyvässä kunnossa, saunarakennuksen sisäpinnat ovat tyydyttävässä kunnossa.

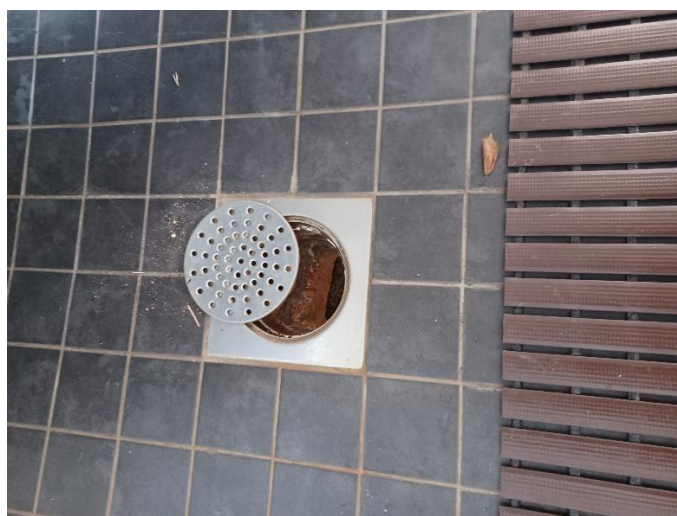
Saunarakennuksessa on viemärointi, jonka lattiakaivo on ruosteessa. Muuta viemärointiä ei voitu arvioida. Lämmityskauden ulkopuolella suihkuvesi pumpataan erillisellä talveksi irrotettavalla pumpulla. Suihkukalusteet ovat tyydyttävässä kunnossa.

Ruostunut lattiakaivo

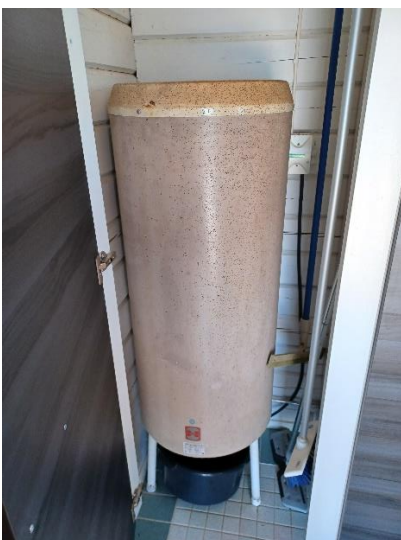
Saunan vesivaraaja

Sekä saunarakennuksessa että huvilassa on sähköt. Käyttövettä saunalla lämmitetään sähkövaraajassa. Varaaja on tyydyttävässä kunnossa. Sähköjärjestelmät ovat tyydyttävässä kunnossa.
