# Pintakosteusmittaus

## Asuntokaupan kosteuskartoitus

11.02.2026

**Koivuharjunkatu 34-36 A4, Kemi**

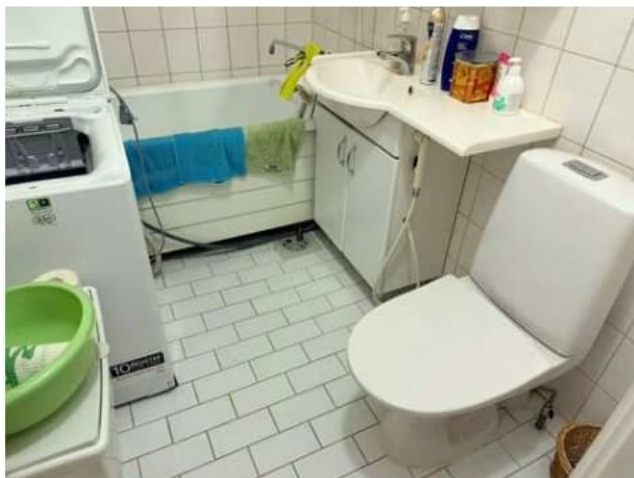
| Havainto |
|---|
| <p>Kylpyhuoneen pintamateriaalit ovat laatoitetut lattian ja seinien osalta, ja katto on maalattu betonu. Varusteina kylpyhuoneessa on amme, suihku, lattiakaivo, pesukonevaraus, wc-isja käsienpesuallas.</p> <p>Pintamateriaaleissa ei havaittu tarkastuksen yhteydessä puutteita tai vaurioita.</p> <p>Vedeneristettä ei voitu tarkastaa suoraan pintarakenteiden alta.</p> <p>Kylpyhuoneen katossa on poistoilmaventtiili. Venttiilit ovat asianmukaisesti sijoitettuja ja ilmanvaihdon toiminnassa ei havaittu tarkastuksen aikana puutteita. Tiloissa ei ollut havaittavissa tunkkaisuutta, kosteuden tiivistymistä pinnoille tai muita ilmanvaihdon toimimattomuuteen viittaavia merkkejä.</p> <p>Tilat kartoitettiin pintakosteudenosoittimella noin 30–40 cm välein. Mittausten perusteella lattia- ja seinäpintojen kosteusarvot olivat pääosin normaalilla tasolla, eikä rakenteissa havaittu viitteitä kosteuden kertymisestä tai vuodoista. Mittaukset kohdistuivat erityisesti riskialueisiin, kuten lattiakaivon ympäristöön sekä seinä- ja lattialiitoskohtiin.</p> |

**Kuva 1** Kylpyhuone

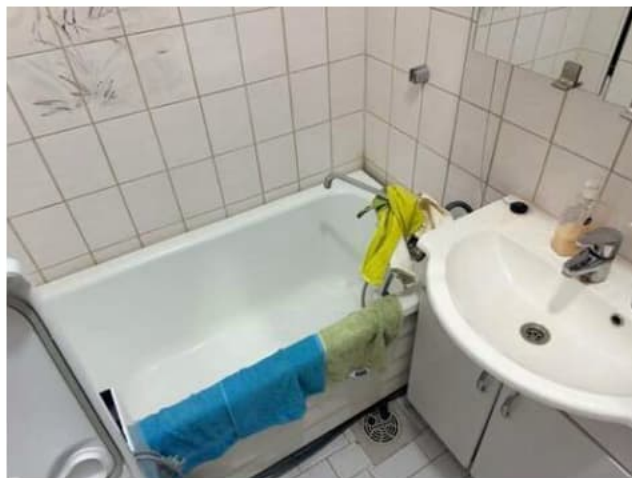
**Kuva 2** Suihkunurkkaus/amme

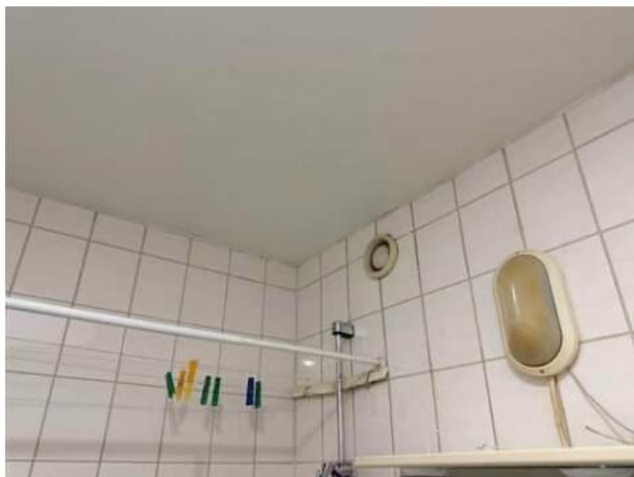
**Kuva 3** Ilmanvaihtoa

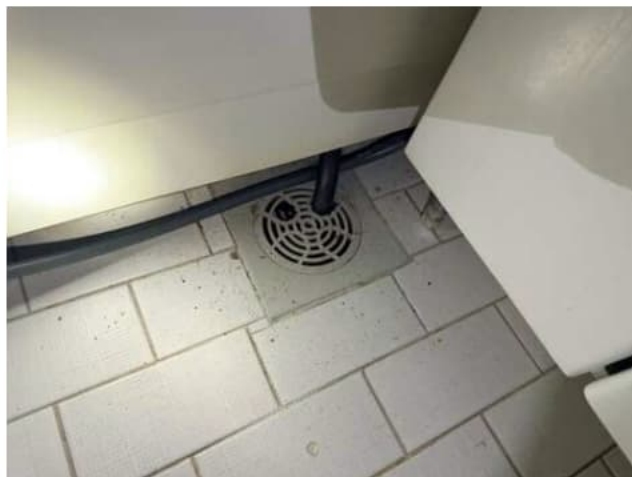
**Kuva 4** Lattiakaivo

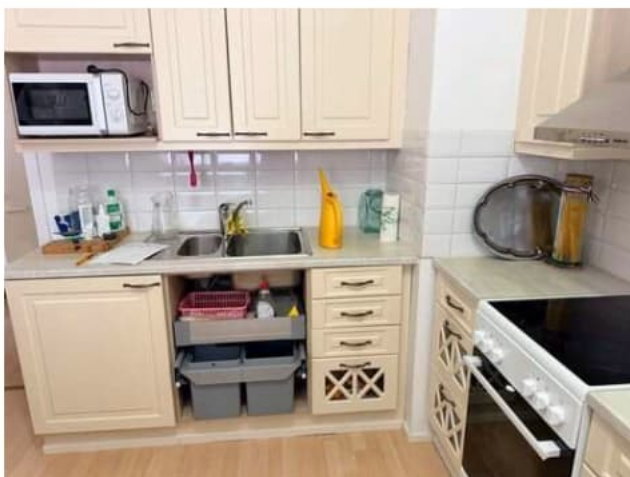
Keittiön lattia- ja seinäpinnat kartoitettiin pintakosteudenosoittimella erityisesti allaskaapin edustan alueelta. Mittaustulokset olivat normaalilla tasolla, eikä rakenteissa havaittu viitteitä kosteuden kertymisestä tai vuodoista.

Keittiön yleisilme on tyydyttävä ja rakenteet vaikuttavat ikäänsä nähden hyväkuntoisilta.

**Kuva 5** Keittiö

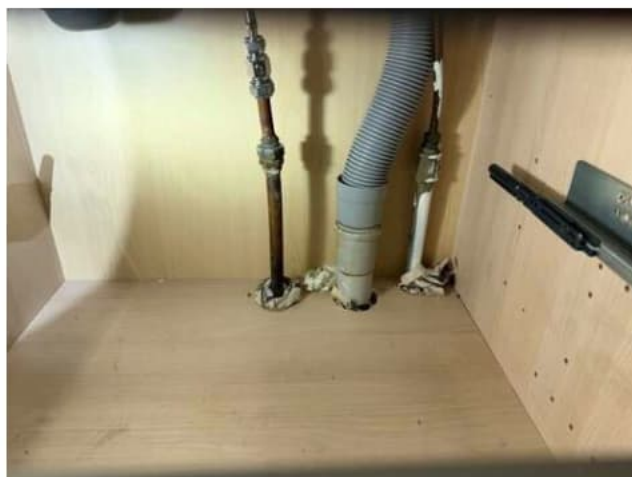
Keittiön lattiapinnat ovat laminaattia. Varusteina keittiö on tavanomaiset kiintokalusteet ja kodinkoneet eikä niissä havaittu merkittäviä vaurioita, allaskaapin etulevy puuttui. Allaskaapin sisällä olevat vesikalusteiden liitokset ovat näkyvissä. Allaskaapin pohjalevy ei ollut tiivis, joten sokkelitilaan olisi suositeltavaa asentaa vuotohälytin. Pöytätaason silikonisauma oli ehjä ja kunnossa.

Allaskaapin alueella ei havaittu vuotojälkiä, kosteuden aiheuttamia vaurioita tai poikkeavia hajuja. Vesikalusteiden liitokset vaikuttivat asianmukaisilta ja kuivilta tarkastushetkellä.

**Kuva 6** Allaskaappi

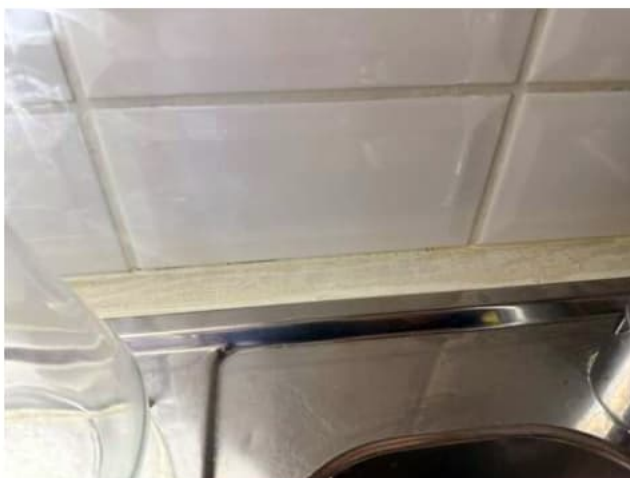
Tarkastuksen yhteydessä keittiön pinnoissa, kalusteissa tai varusteissa ei havaittu vaurioita, irtoamisia tai ennenaikaista kulumista. Työtasojen ja altaan silikonisaumat olivat vielä ehjät, mutta ikääntyneet ja ne suositellaan uusittavan lähivuosina.

**Kuva 7** Pöytätaason silikonisauma
