# Tarkastusraportti

Markuntie 9, 32910 Kauvatsa

10.03.2026

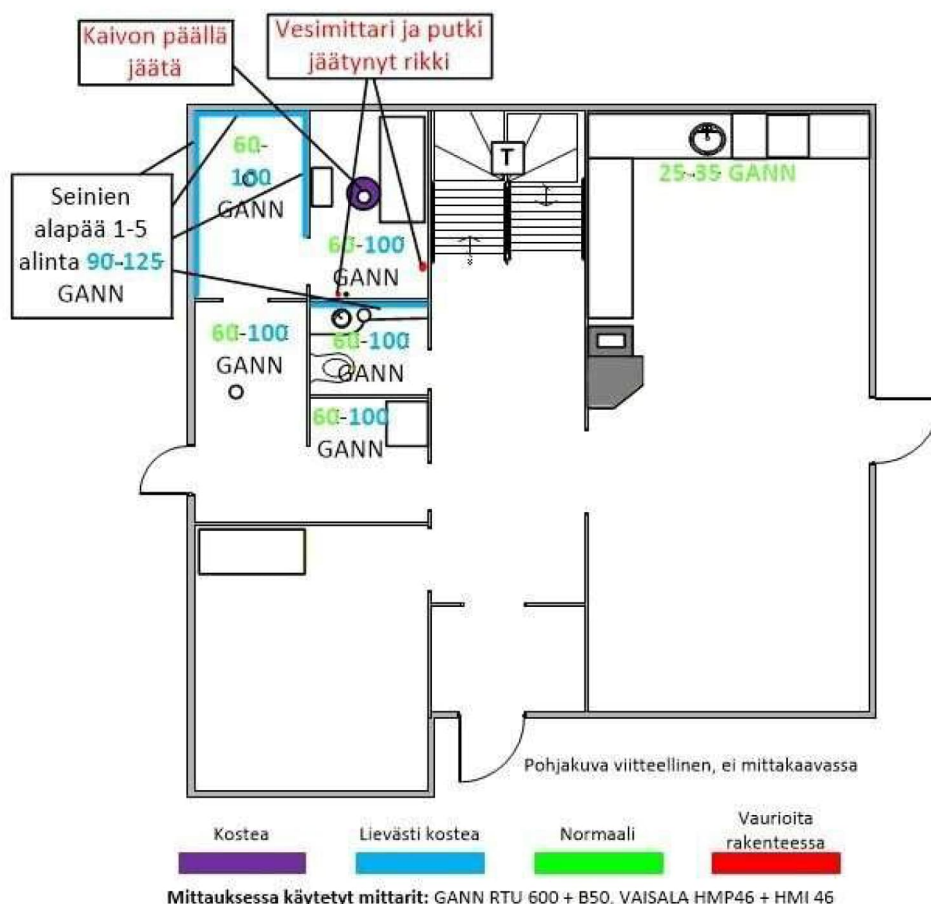
**Kuva 1****KOSTEUDEN AIHEUTTAJA**

Suuntaa antavalla pintakosteuden osoittimella havaittiin lievää kosteutta WC:n seinien alaosissa sekä lattioissa seinien läheisyydessä.

Pesuhuoneessa seinien alaosissa 1-5 laattarivin takana ja lattioissa seinien läheisyydessä on suuntaa antavalla pintakosteuden osoittimella mitattuna kosteutta.

Saunan lattiassa on kosteutta seinien läheisyydessä ja lattiakaivon ympärillä on jäätä.

Kosteus johtuu mahdollisesti putkien jäätymisestä/vuodoista ja viemärin tukkeutumisesta/kaivon täyttymisestä.

- Pesuhuoneen, saunan, pukuhuoneen ja wc:n alueella, mikäli alapohjan rakenne on tehty kahdella laataalla on rakenne purettava pohjalaattaan asti
- Tilojen pinnoitteet seinistä on purettava runkoihin asti
- Purkutöiden jälkeen tarkistetaan asuintilojen raja-alueilta eristetilojen kosteudet rakenteiden ollessa lämpimiä
- Tarvittaessa rakenteita purettava myös muilta alueilta
- Seinien alapää ja pohjalaatta on kuivatettava ennen jälleen rakennusta
- Kaikki putkistot, sekä vesikalusteet on koeponnistettava ennen niiden uudelleen käyttöönottoa
- Rakennuksen ulkopuoliset terassit on purettava
- Päätyterassin kantavat rakenteet korjattava
- Rakennuksen ympäriltä sadevedet on johdettava omilla putkilla pois rakennuksen välittömästä läheisyydestä
- Yläkerran terassin kattoon myös asennettava ilmanpoistovenktilit
- Vesikatteen kunnon tarkastus
- Julkisivujen puhdistus ja huoltomaalaus

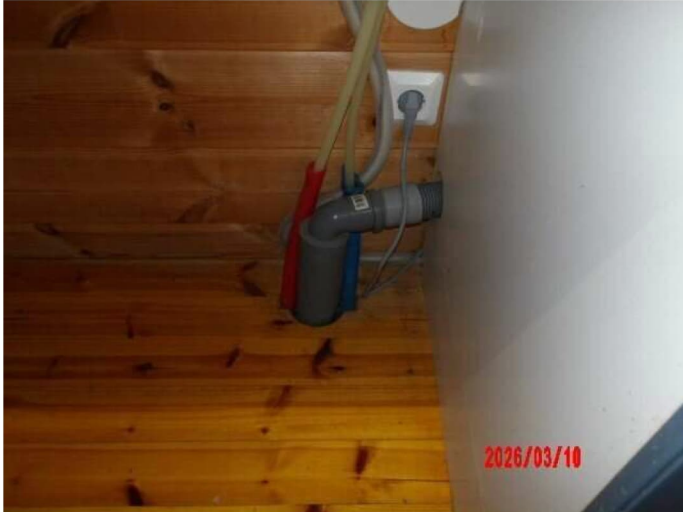
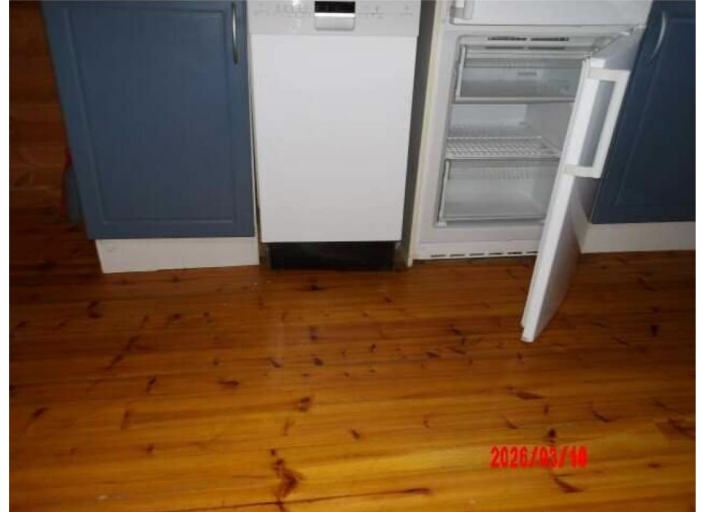
Keittiön allaskaapin läheisyydessä ei silmämääräisesti ole havaittavissa merkkejä mahdollisista vesivuodoista.

**Kuva 2** Keittiössä ei pintapuolisesti ole havaittavissa merkkejä kosteusvaurioista

**Kuva 3** Keittiössä ei pintapuolisesti ole havaittavissa merkkejä kosteusvaurioista

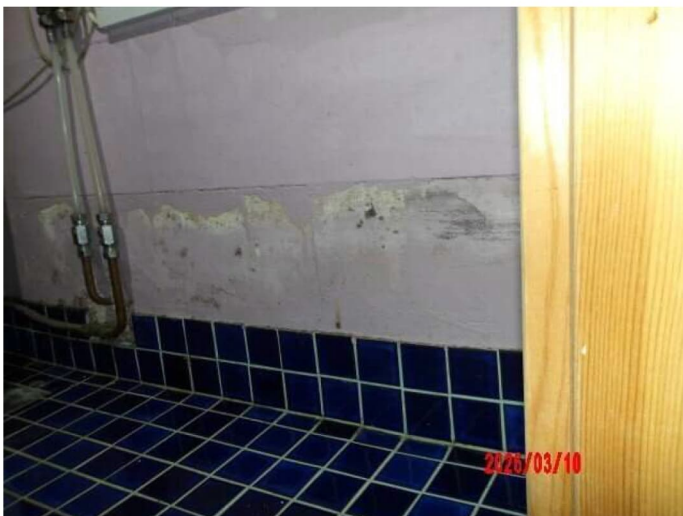
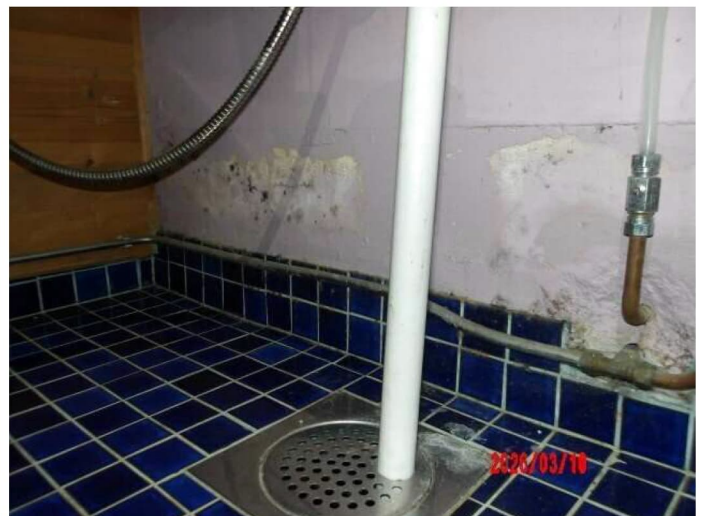
WC-tilassa tiiliseinän alaosassa on havaittavissa maalin irtoamista, josta voidaan päätellä, että pohjalaatan päältä on noussut tiiliseinää pitkin kosteutta ylöspäin.

**Kuva 4** Wc:n tiiliseinän alapäässä kosteutta

**Kuva 5** Wc:n tiiliseinän alapäässä kosteutta

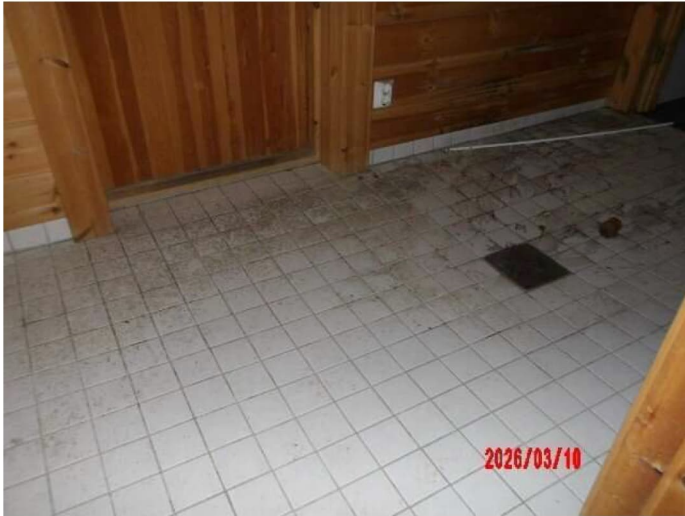
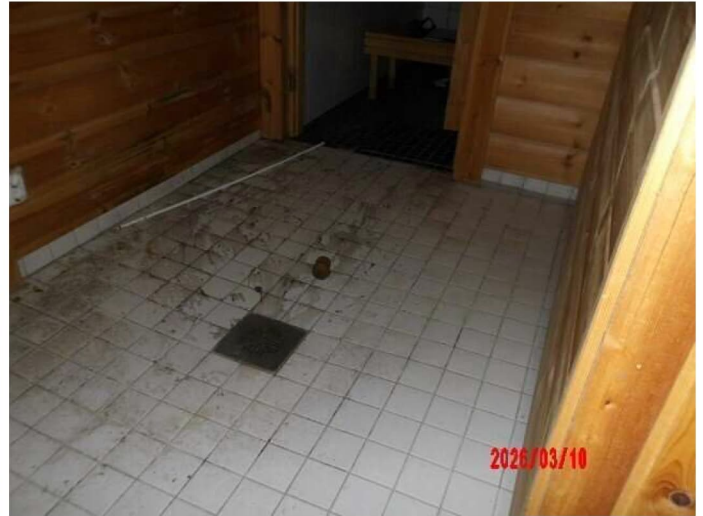
Pesutiloissa on havaittavissa viemärin tulvimisesta aiheutunutta jätettä lattioilla. Saunan käyttövesiputkiston jakotukissa on havaittavissa pakkasvaurio eli putki on jäänyt rikki, ainakin yhdessä suojaputkessa oli vettä. Lisäksi vesimittari on jäänyt rikki. Tarkastuksessa ei saatu selville, kuinka paljon ja koska vettä on näistä johtuen päässyt lattialle. Saunassa lattiakaivo oli tarkastushetkellä jäässä.

**Kuva 6** Pukuhuoneen lattialla jätettä viemärin tulvimisesta

**Kuva 7** Pukuhuoneen lattialla jätettä viemärin tulvimisesta

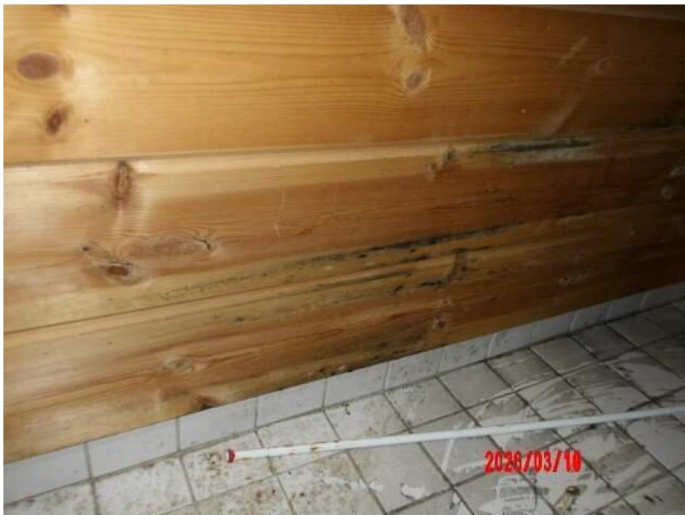
Pesuhuoneen ja pukuhuoneen seinissä on havaittavissa tummaa pilkkua (mikrobikasvustoa), joka on saattanut aiheutua vesijohdon jäätymisestä tai puutteellisesta ilmanvaihdosta asumisen aikana.

**Kuva 8** Pukuhuoneen seinällä mikrobikasvustoa

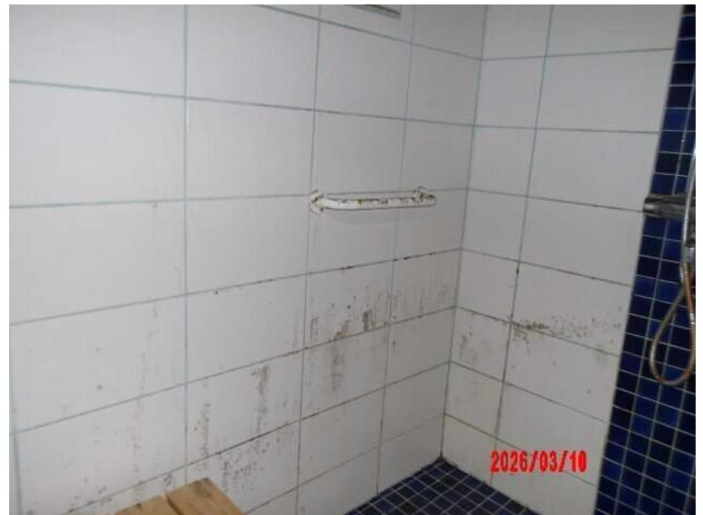
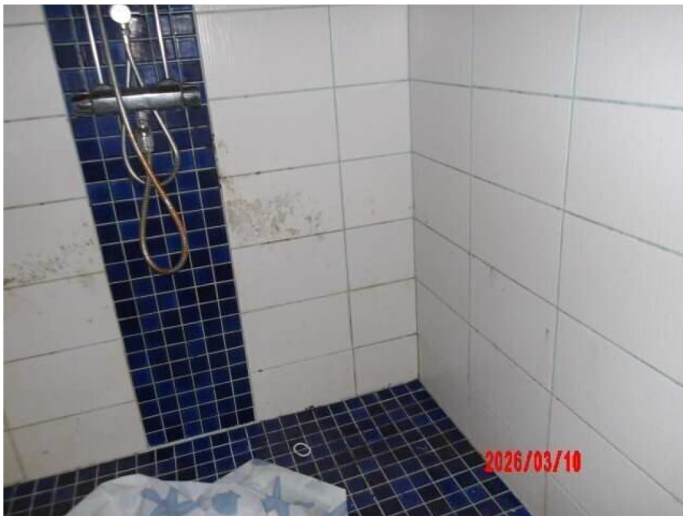
**Kuva 9** Pesuhuoneen seinällä mikrobikasvustoa

**Kuva 10** Pesuhuoneen seinällä mikrobikasvustoa

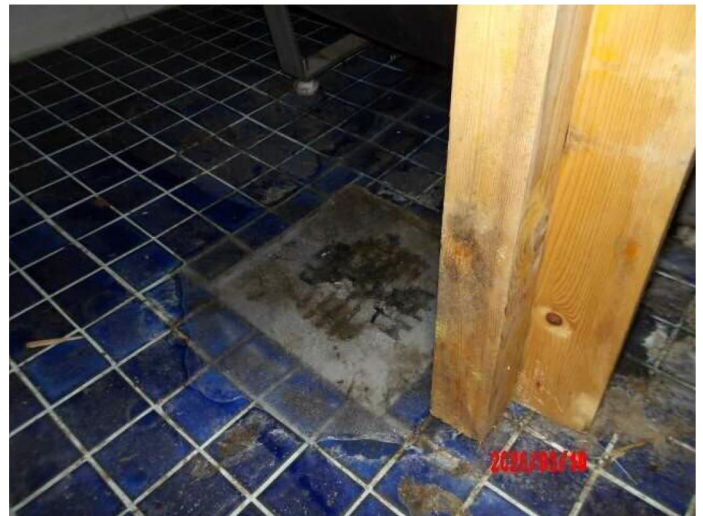
**Kuva 11** Saunan lattiakaivon päällä jätää

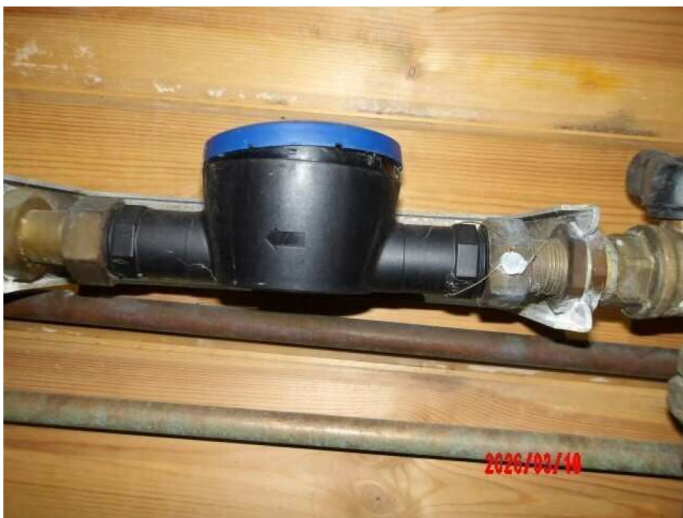
**Kuva 12** Vesimittari jäätynyt rikki

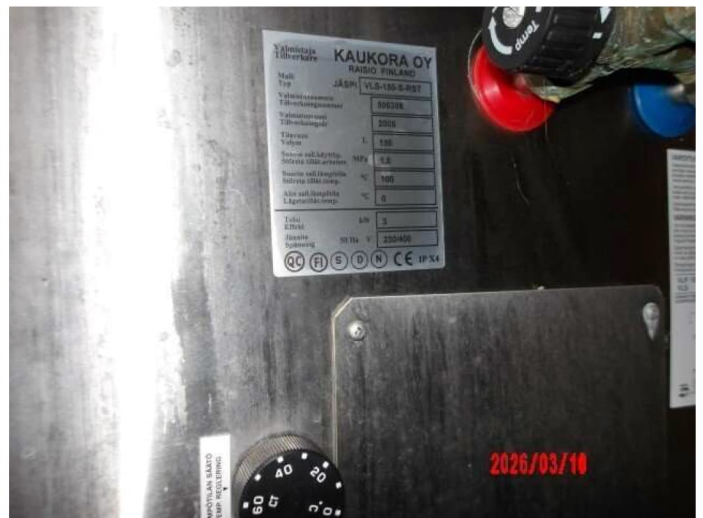
**Kuva 13** Lvw:n kunnosta ei ole tietoa

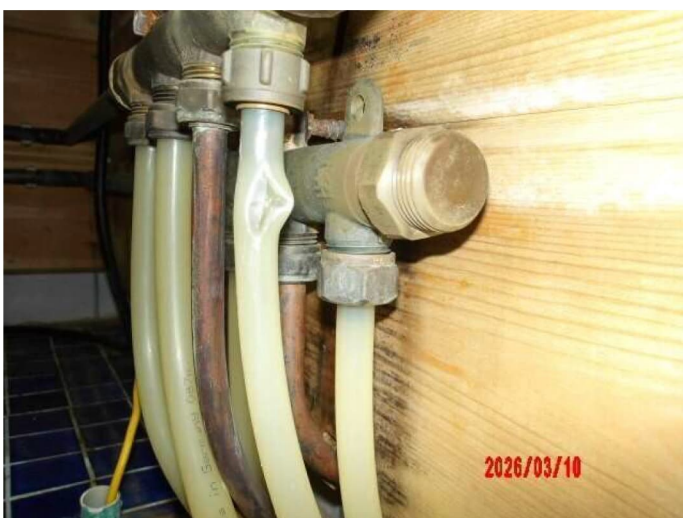
**Kuva 14** Vesijohto on jäätynyt rikki

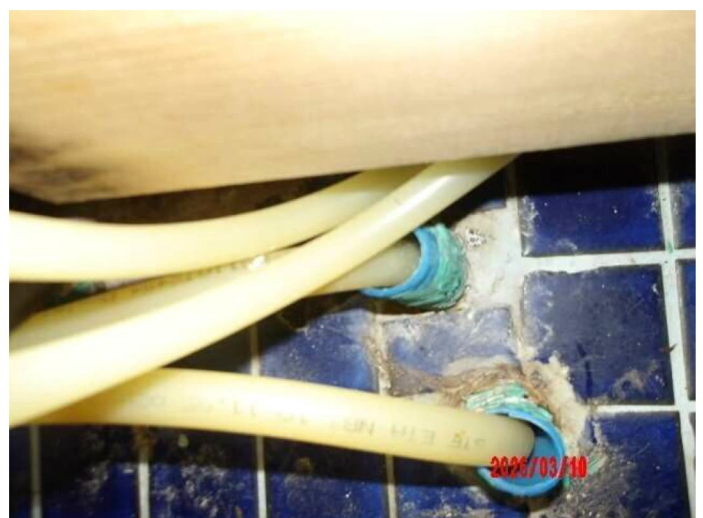
**Kuva 15** Suojaputkessa on vettä

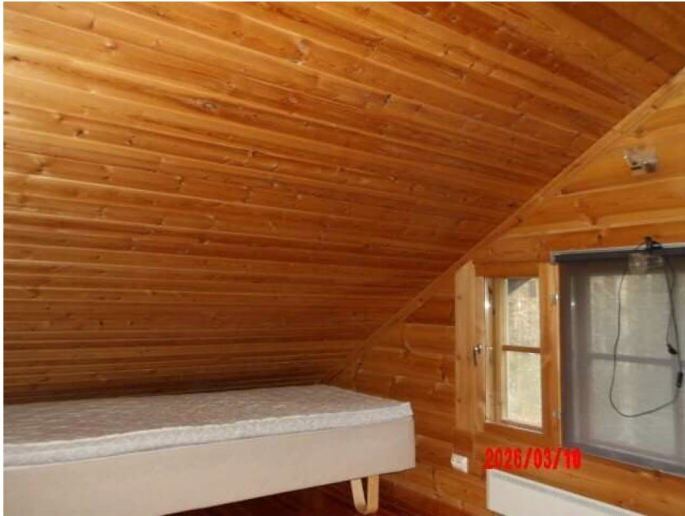
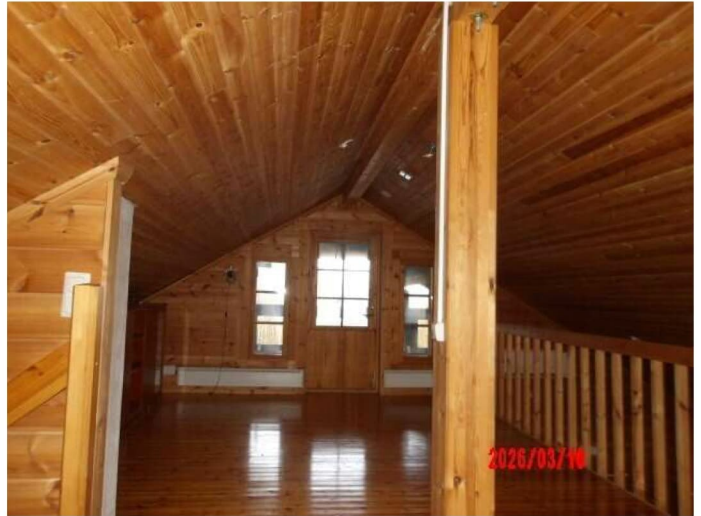
**Kuva 16** Yläkerrassa vinot sisäkatot

**Kuva 17** Yläkerrassa vinot sisäkatot

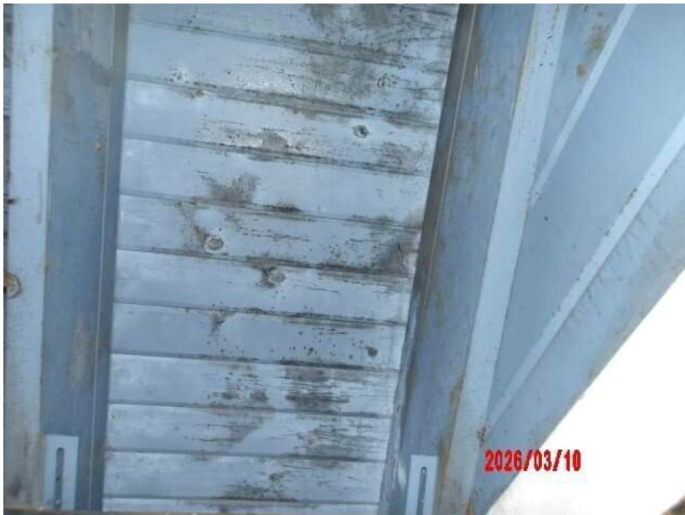
Yläkerran terassilla katon rakenteissa on myös havaittavissa tummaa pilkkua, joka viittaa heikkoon ilmanvaihtoon. Muilla osin yläkerrassa ei havaittu mitään tavallisesta poikkeavaa.

**Kuva 18** Yläkerran terassilla tummia pilkkuja laudoissa

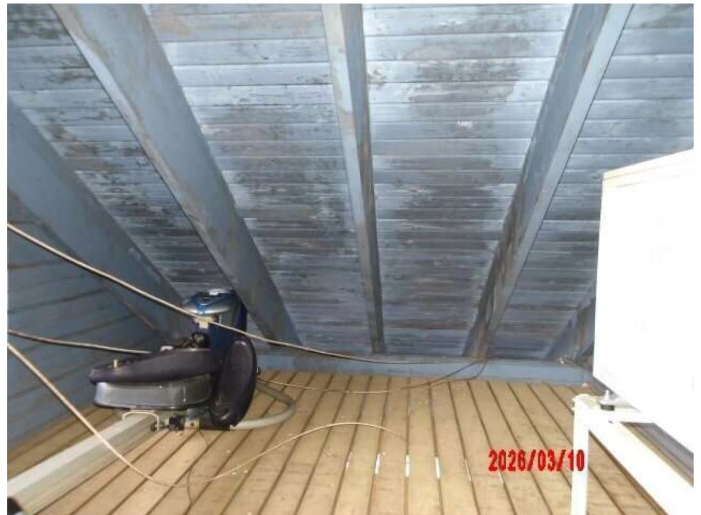
**Kuva 19** Ilmanvaihto puutteellista

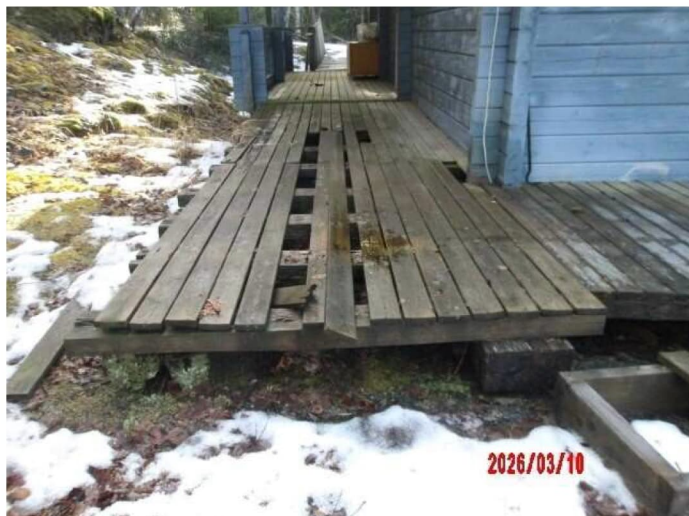
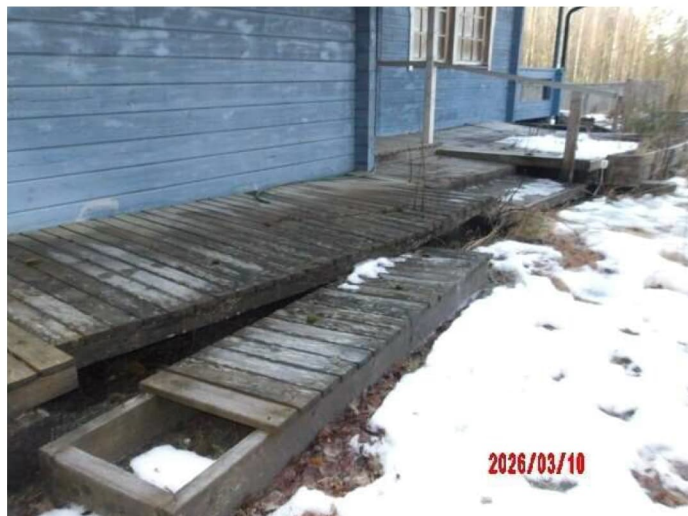
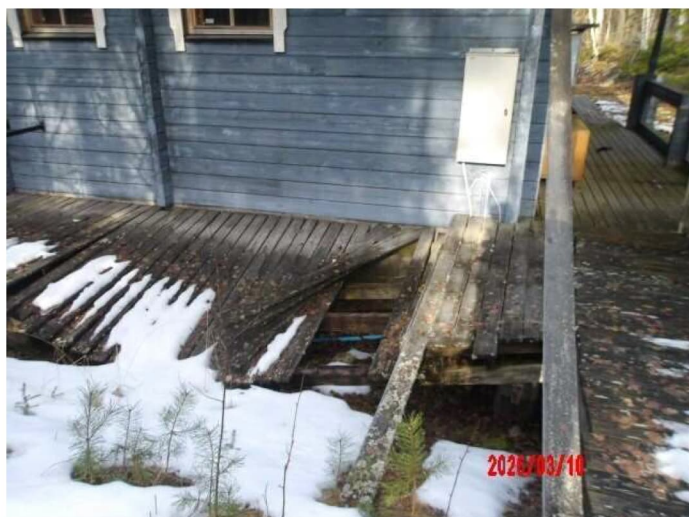
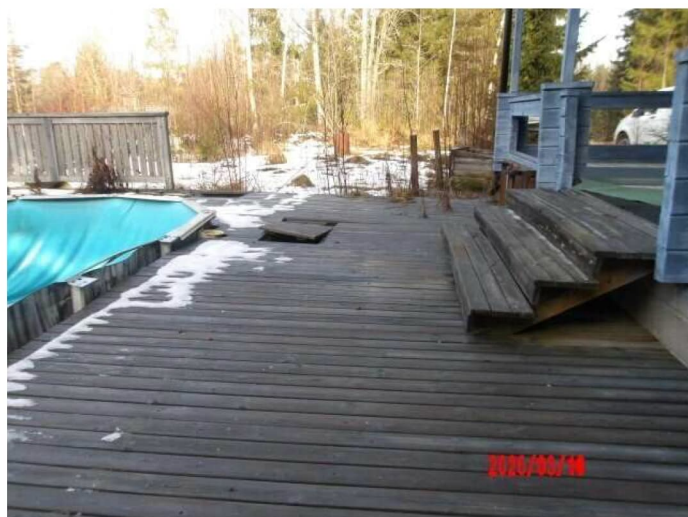
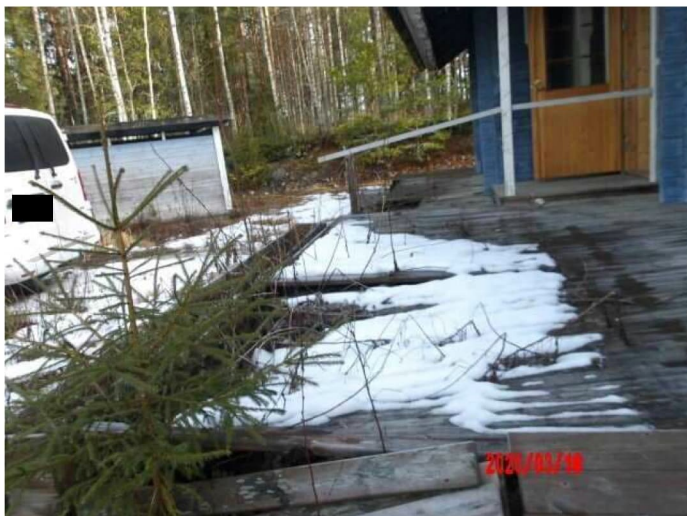
Rakennuksen ympärillä olevat terassit ovat kaikilta osin lahovaurioituneet ja osittain terassit ovat pudonneet alas. Päädyllä yläkerran terassia kantavat pilarit ovat vinossa

**Kuva 20** Ulkopuolella olevat terassit ovat vaurioituneet

**Kuva 21** Ulkopuolella olevat terassit ovat vaurioituneet

**Kuva 22** Ulkopuolella olevat terassit ovat vaurioituneet

**Kuva 23** Ulkopuolella olevat terassit ovat vaurioituneet

**Kuva 24** Ulkopuolella olevat terassit ovat vaurioituneet

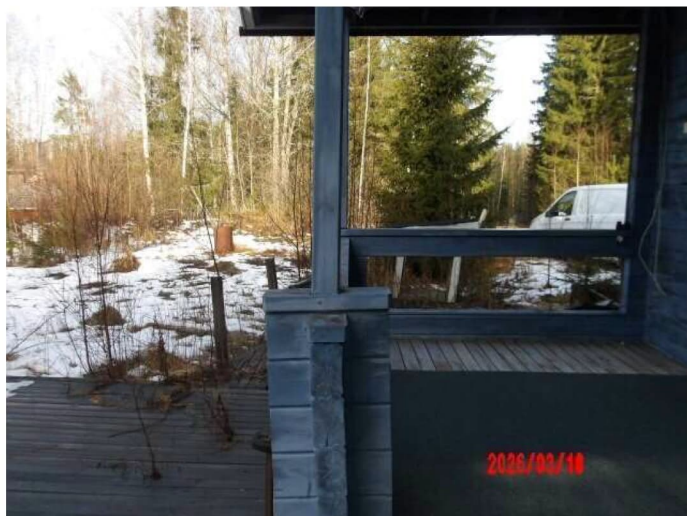
**Kuva 25** Yläkerran terassin kannattimet ovat vinossa

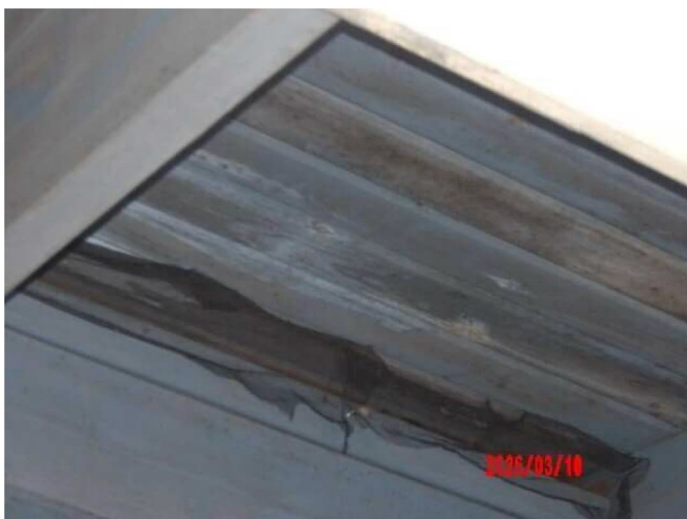
**Kuva 26** Katon tuuletusrako seinän yläpuolella

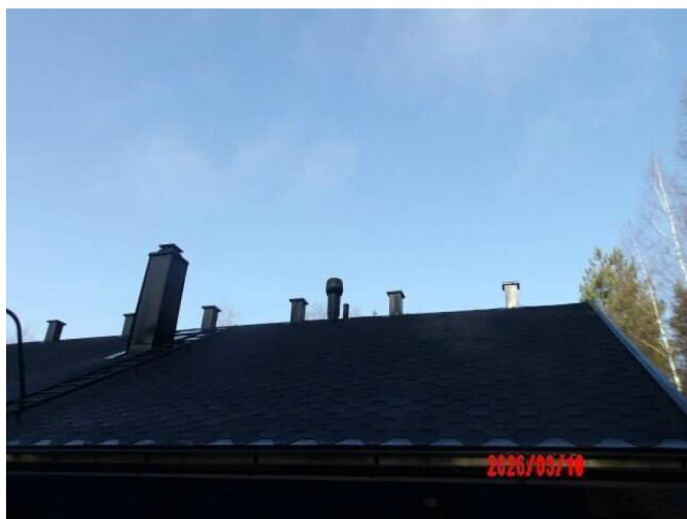
**Kuva 27** Katon tuuletuksen poistoilma tulee harjalta, terassin alueelta puuttuu poistoilmakanavat

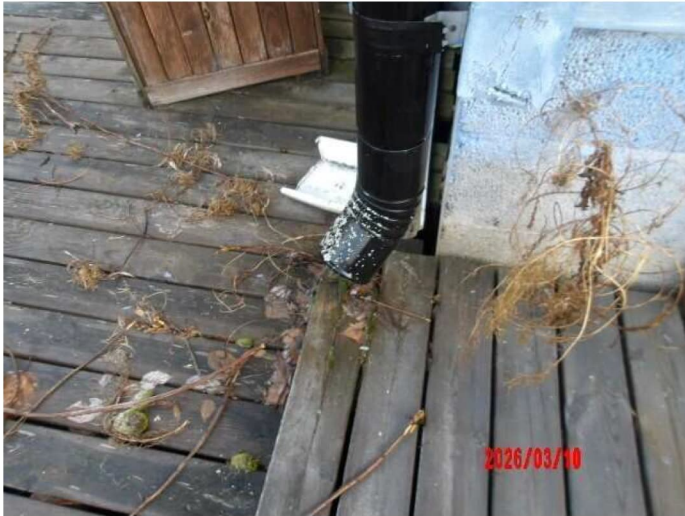
Rakennuksen ulkopuolella olevasta mahdollisesta salaojituksesta ei tarkastuksessa saatu tietoa. Sadevesiviemäröintiä rakennuksen ympärillä ei ole. Sokkelia vasten ei havaittu olevan patolevytystä.

**Kuva 28** Sadevesien poistoa ei ole

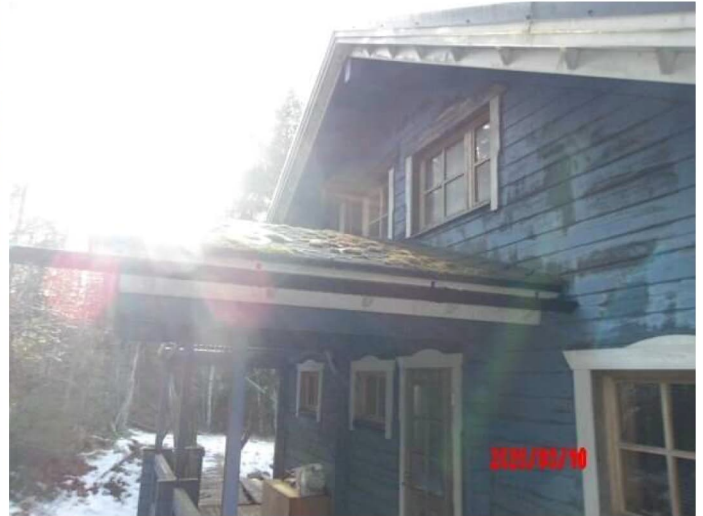
**Kuva 29** Julkisivu puhdistettava ja maalattava

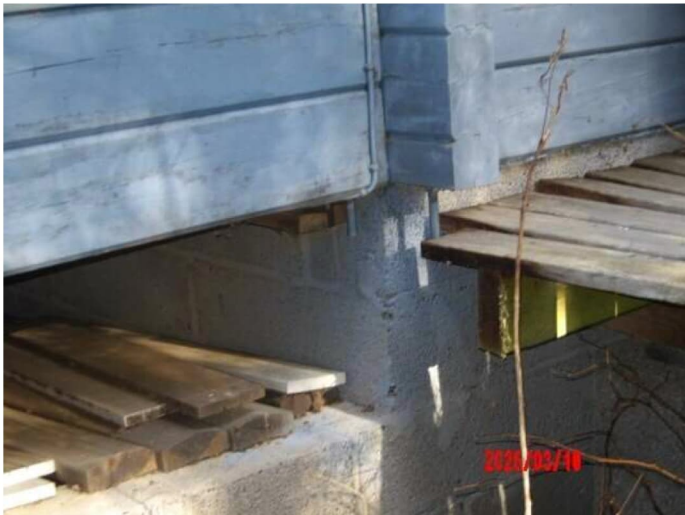
**Kuva 30** Leca-harkko perustus
