# Tarkastusraportti

Männistöntie 6 D 11, 28120 Pori

26.02.2026

**Kohde**Asunto Oy Koti-Käppärä  
Männistötie 6 D 11  
28120 Pori**Tarkastaja**

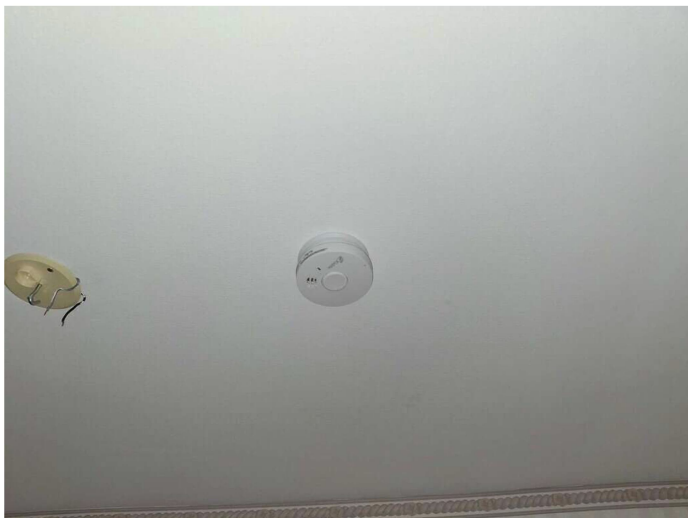
**Kuva 1** Huoneistossa on palovaroitin.

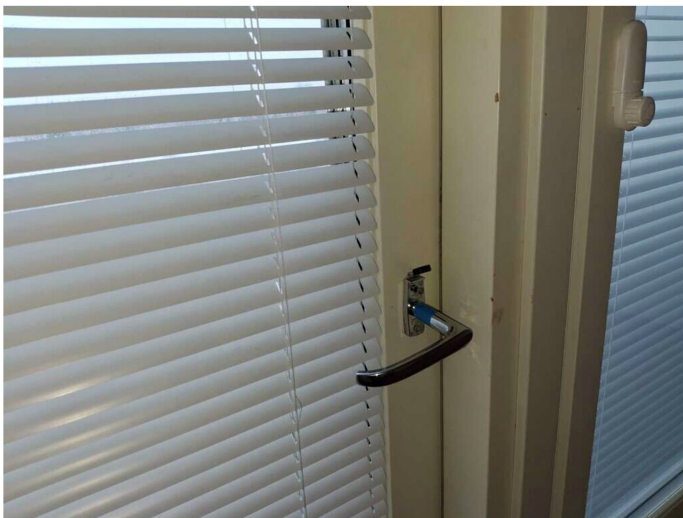
**Kuva 2** Parvekkeen ovi on uusittu.

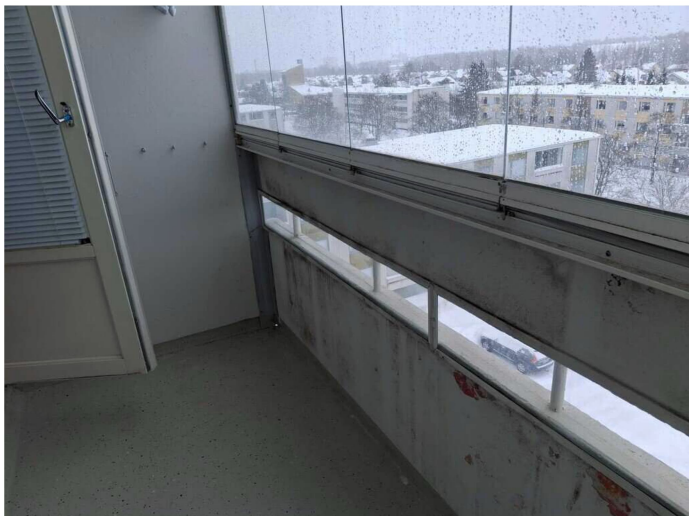
**Kuva 3** Parveke on lasitettu.

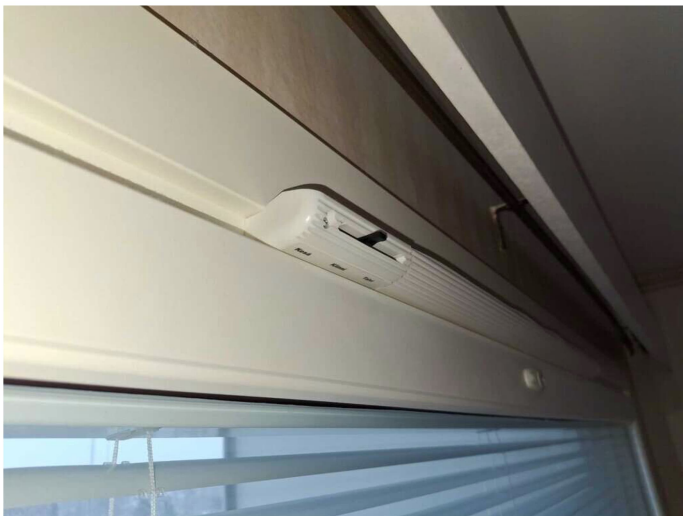
**Kuva 4** Ikkunat on uusittu vuonna 2018, ikkunoihin on asennettu korvausilma säleiköt.

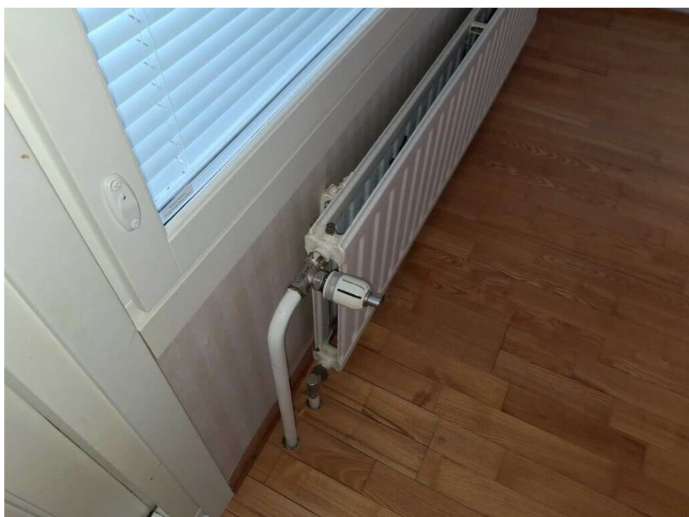
**Kuva 5** Patteriputkisto on alkuperäinen, pattereissa on termostaatit.

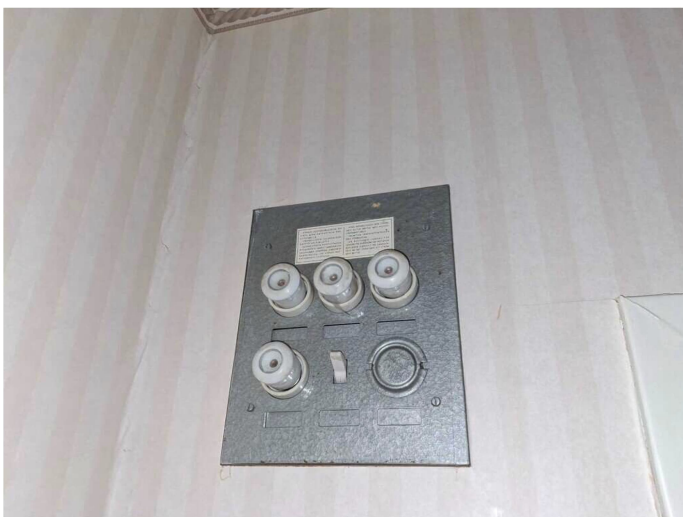
**Kuva 6** Pääsulaketaulu sekä sähköjärjestelmä on alkuperäinen.

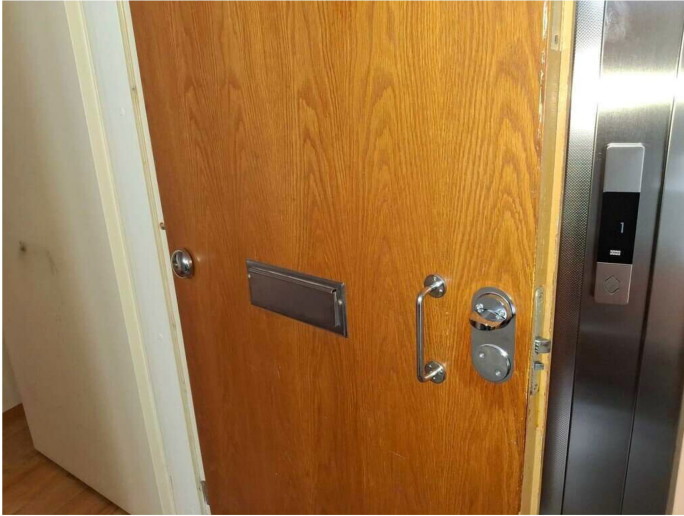
**Kuva 7** Huoneiston ulko-ovi oin alkuperäinen.

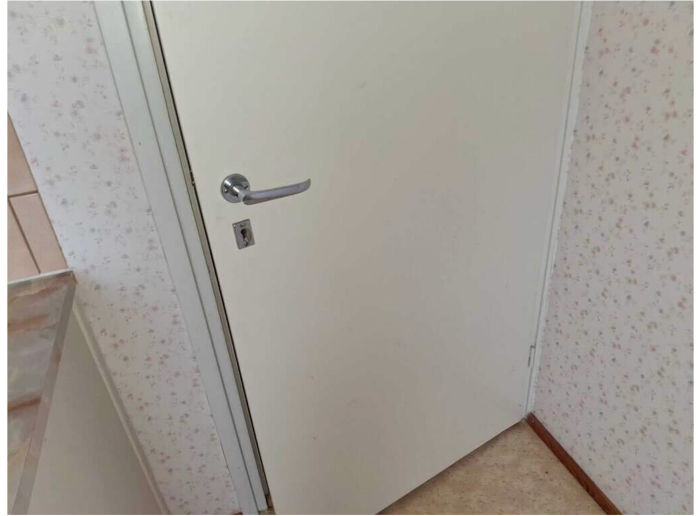
**Kuva 8** Väliovet ovat alkuperäiset.

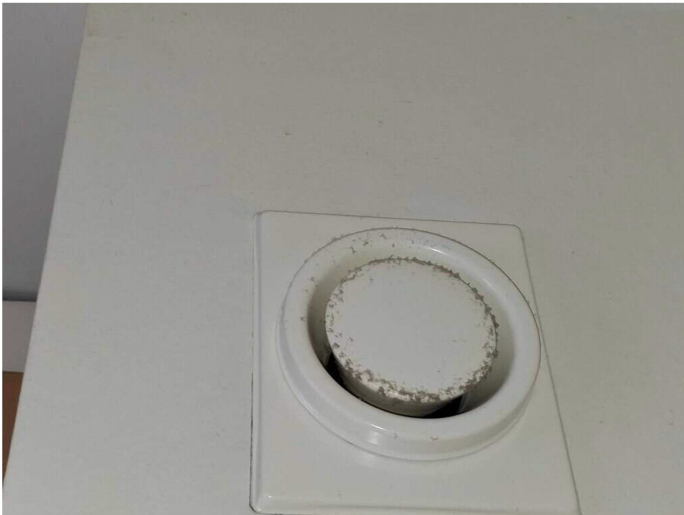
**Kuva 9** Keittiön poistoilma venttiili on likainen.

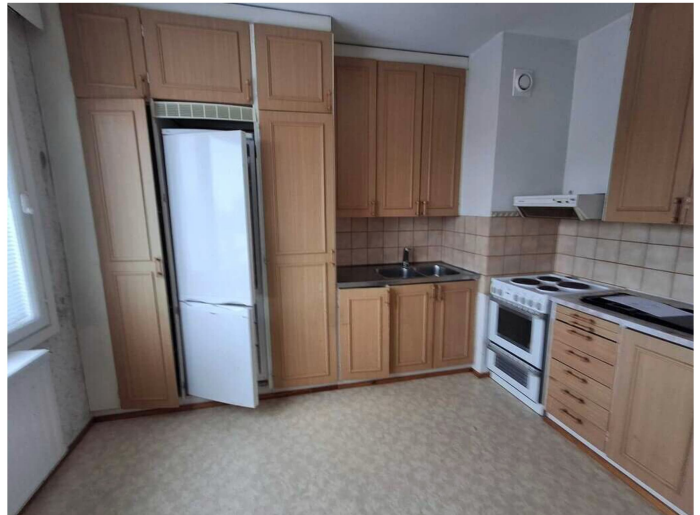
**Kuva 10** Keittiön lattiapinnan kosteus normaali.

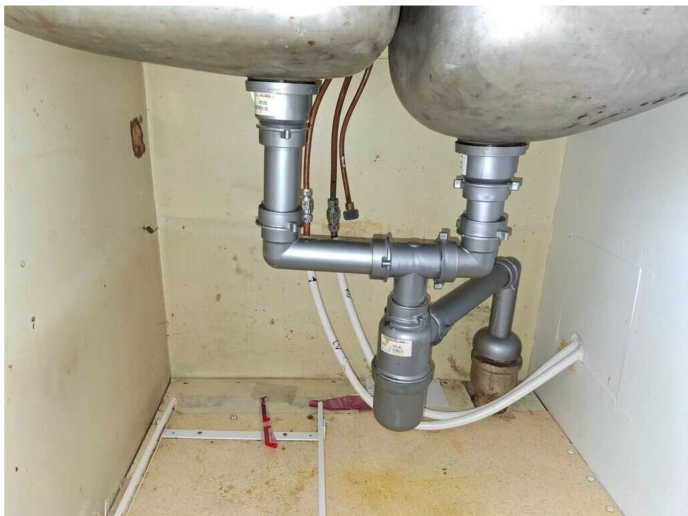
**Kuva 11** Keittiön allaskaapin rakenteissa ei havaittu vaurioita.

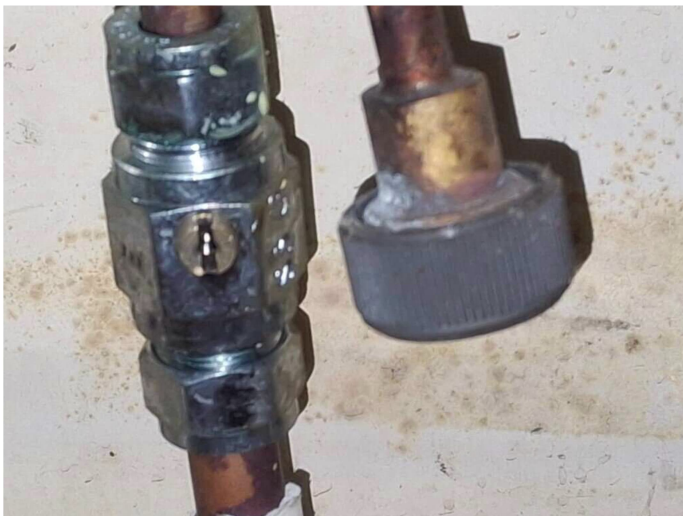
**Kuva 12** Pesukoneventtiilin muovinen sulkutulppa ei pidä jatkuvaa painetta , mikäli paine on esim .vahingossa kytketty päälle.

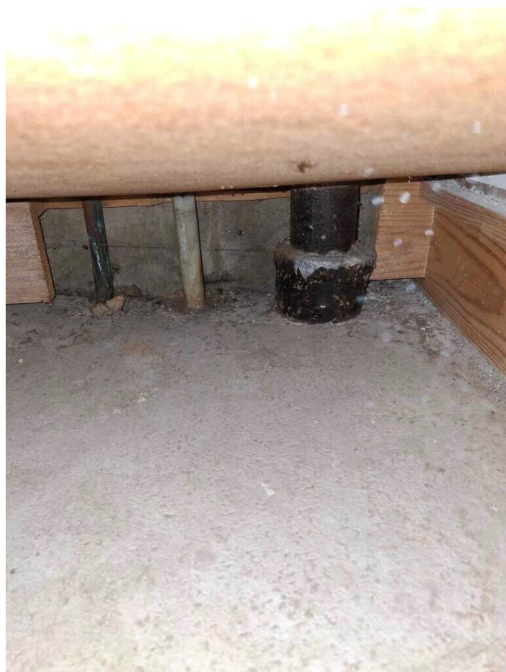
**Kuva 13** Allaskaapin sokkelitilassa ei havaittu vuotojälkiä, viemärointi on valurautaa.

- Rakennuksen valurautainen viemäri on ylittänyt suunnitellun käyttöikänsä ja on tulossa uusittavaksi
  - Suositellaan kylpyhuoneen saneerauksen ajoittamista viemäriin uusimisen yhteyteen

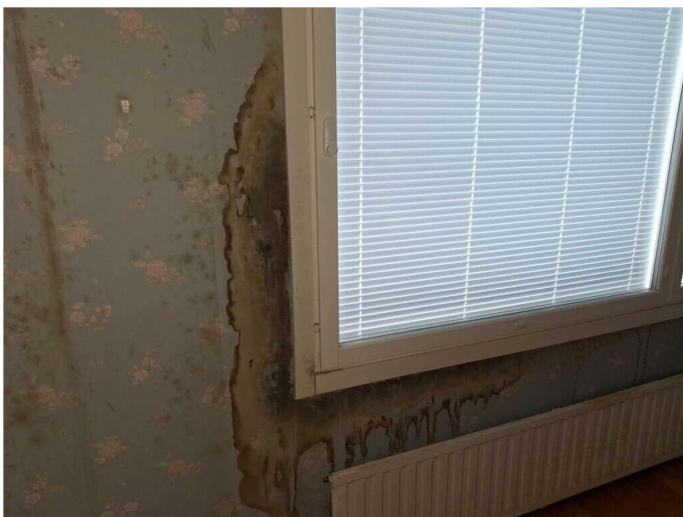
Pohjoisen puoleisella sivulla makuuhuoneen ja keittiön ikkunoiden vieressä ja alapuolella todettiin seinässä kosteusvaurioita, jälkiä on myös ikkunan karmien peitelistoissa . Kartoitushetkellä kohdissa ei havaittu kosteutta. Kartoituksessa ei saatu selville, mistä vauriot ovat aiheutuneet. Taloyhtiön isännöitsijällä ei ole tiedossa mistä seinien kosteusjäljet johtuvat.

Vanhat kosteusvauriojäljet keittiössä ja makuuhuoneessa.

**Kuva 14** Makuhuoneen ka keittiön ikkunan sivuilla, alla ja päällä seinissä vuotojälkiä. Seinien kosteus tarkastuksessa normaali. ( huom .pitkän pakkasjakson jälkeen)

- 
- Selvitetään keittiön ja makuuhuoneiden ikkunoiden ympäröivien kosteusjälkien aiheuttaja
  - Kosteus saattaa liittyä ikkunan ulkopuolisen tiiveyden puutteisiin.

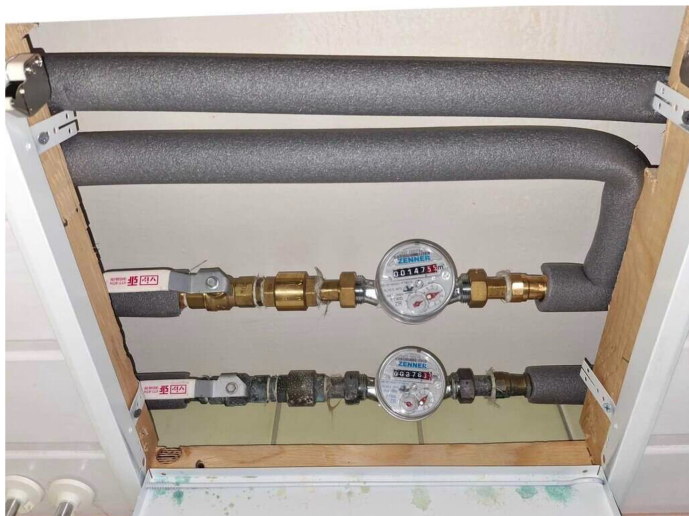
**Kuva 15** Taloyhtiöön on uusittu käyttövesiputkitus. Putkistoille on asennettu sulkuventtiilit sekä veden mittaus.

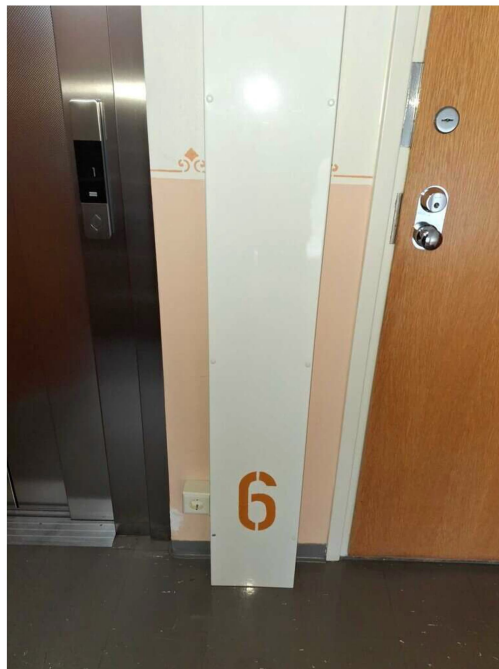
**Kuva 16** Porraskäytävässä nousuputkisto koteloituna.

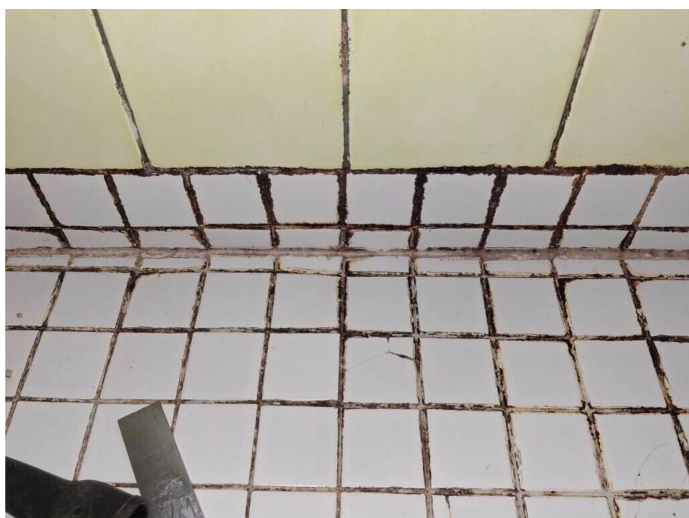
Ikääntyneet pinnoitteet kylpyhuoneessa ja vauriot kylpyhuoneen laatoituksessa.

**Kuva 17** Kylpyhuoneen pinnoitteet ovat ylittäneet suunnitellun käyttöikänsä.

- Kylpyhuoneen saneerauksessa puretaan kylpyhuoneen seinistä laatoitukset runkorakenteisiin asti
  - Puretaan kylpyhuoneen lattiasta laatoitukset, muovimatto ja betoninen kallistusvalu

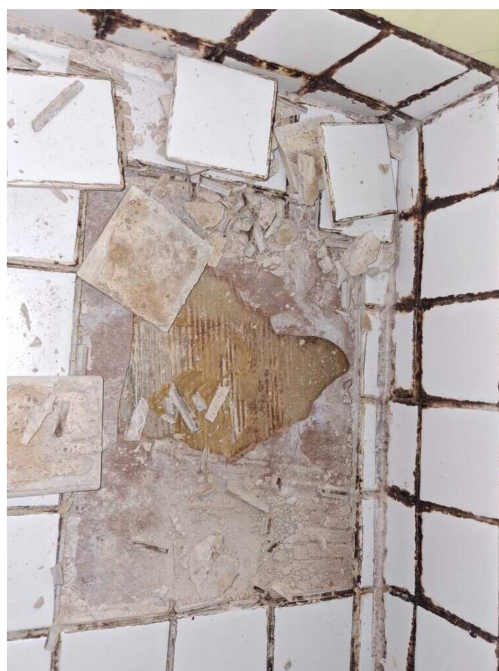
Kylpyhuoneessa lattia- ja seinäpinnoilla oli normaalit kosteudet. Tarkastuskohdassa muovimaton alla kallistusvalu oli kostea.

**Kuva 18** Kylpyhuoneen lattiaaikat on kiinnitetty alkuperäisen muovimaton päälle. Muovimaton alta mitattuna kallistusvalu todettiin olevan kostea.

- Purkutöiden jälkeen arvioidaan onko betoniholvissa kuivaus tarvetta.
  - Uusitaan valurautainen lattiakaivo muoviseksi lattiakaivoksi
  - Asennetaan kylpyhuoneen lattiaan uusi kallistusvalu, johon on suositellaan asentamaan sähkötoiminen lattialämmitys

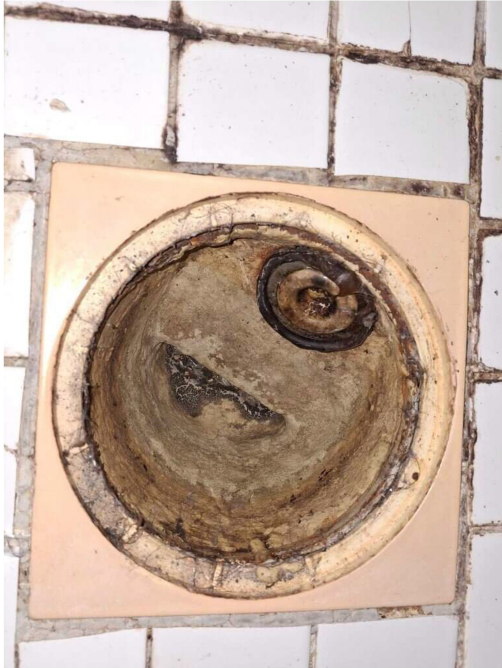
**Kuva 19** Kylpyhuoneen lattiakaivo on alkuperäinen ja valurautainen.

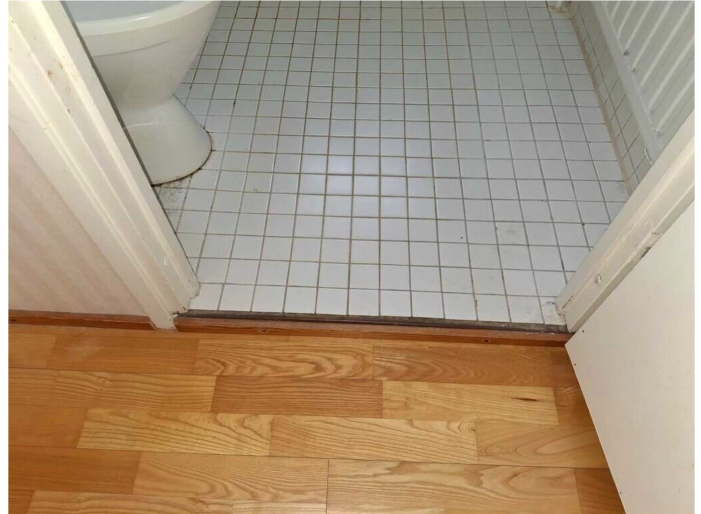
**Kuva 20** Kylpyhuoneen ovella ei ole kynnystä mikä estää esim. viemärin padotus tilanteessa mahdollisen vuotoveden etenemisen eteisen puolelle.

- Vedeneristetään lattia- ja seinäpinnat ennen tilojen laatoitusta
  - Asennetaan kylpyhuoneeseen kynnyksen estämään mahdollisten vuotovesien pääsyn kuiviin tiloihin
