Tarkastusnumero  
WL-03115195

## PÖYTÄKIRJA

Perusteellinen määräaikaistarkastus

| Työkohdetyyppi<br>Kuormausnosturi | Tyyppi<br>NUMMI 977 | Valmistusnumero<br>977/5666 |

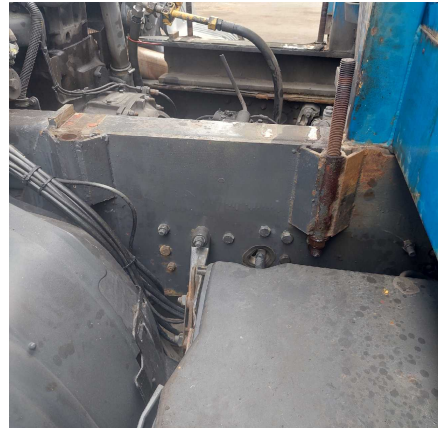
Kuva 3 1 Apurunko ja nosturin kiinnitys ajo  
Apurunko

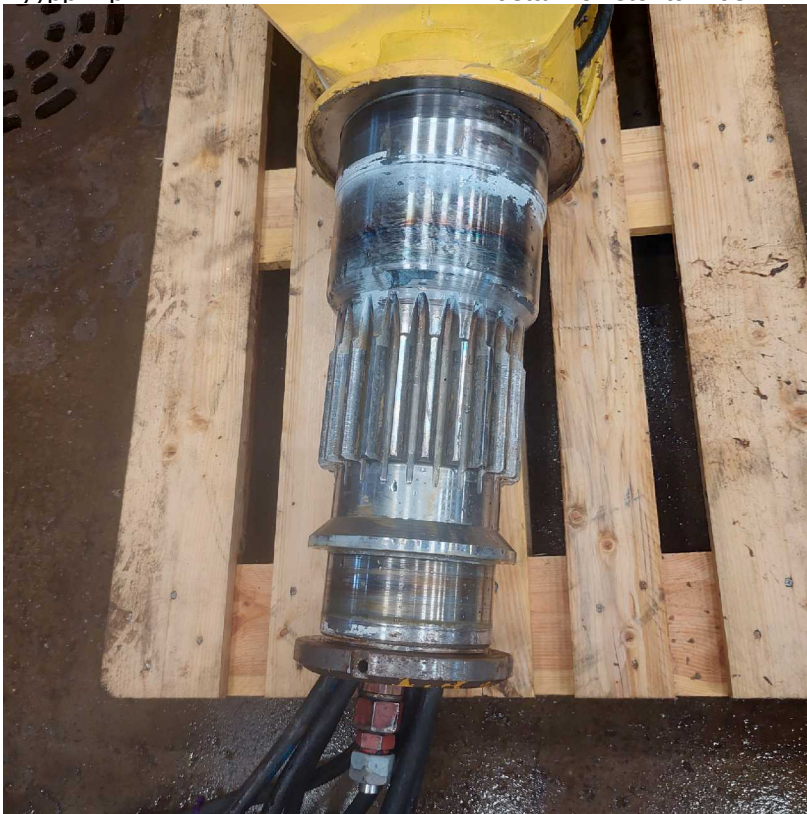
Kuva 4 5 Pylväs  
Pylvään tyvi

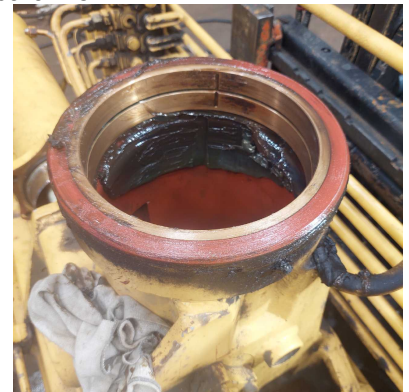
Kuva 5 3 Jalusta  
Malja

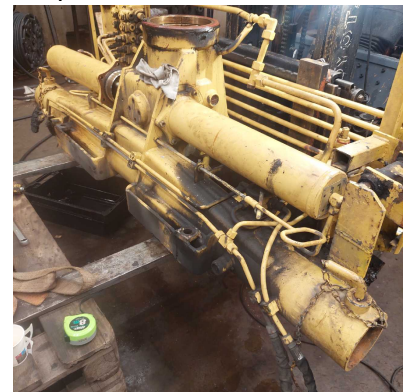
Kuva 6 3 Jalusta  
Jalusta

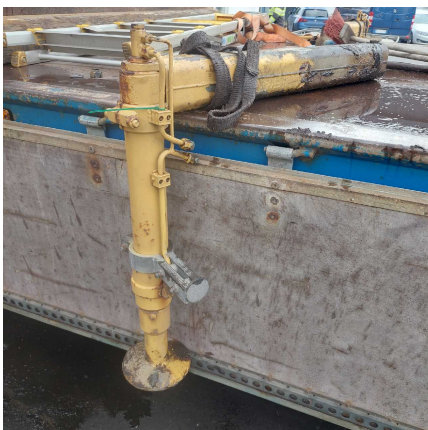
Kuva 7 2 Tukijalat  
Tukijalka

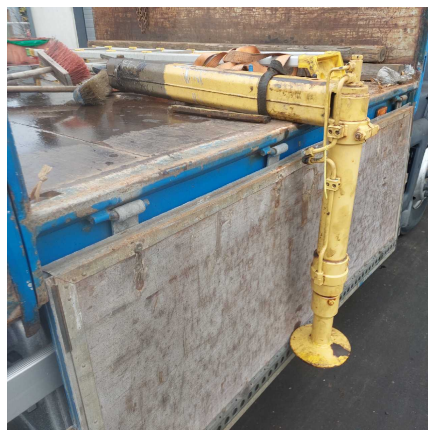
Kuva 8 2 Tukijalat  
Tukijalka

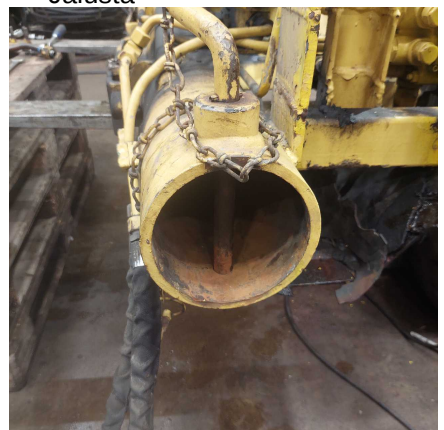
Kuva 9 3 Jalusta  
Tukijalkakotelo

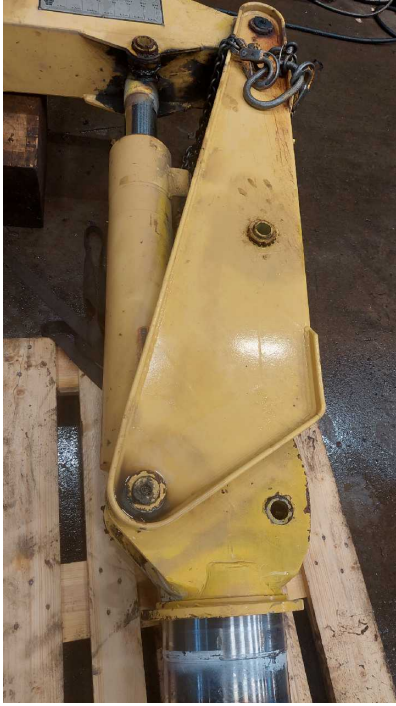
Kuva 10 5 Pylväs  
Pylväs

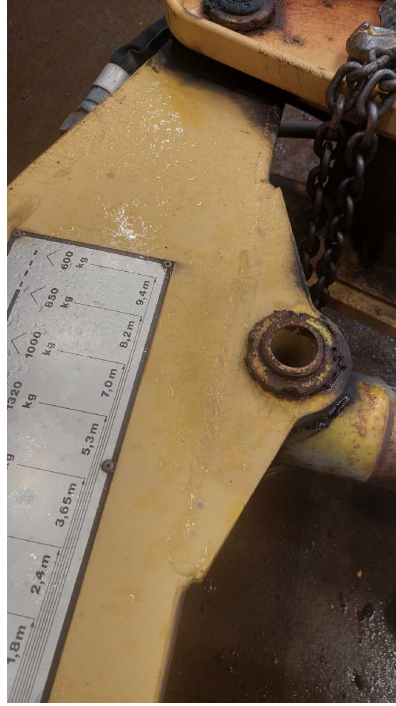
Kuva 11 6 Puomi  
Puomin rakenteita

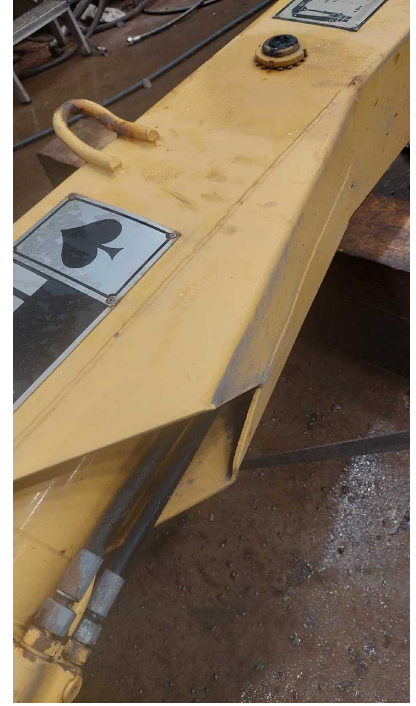
Kuva 12 6 Puomi  
Puomin rakenteita

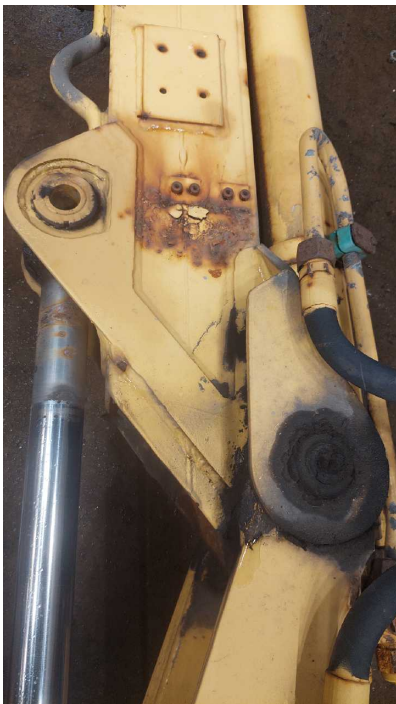
Kuva 13 6 Puomi  
Puomin rakenteita

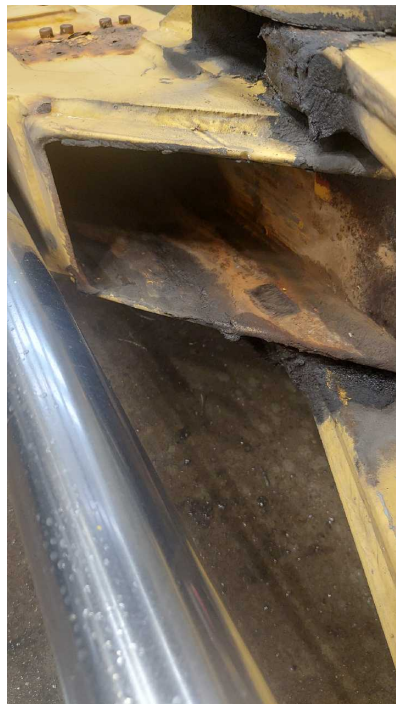
Kuva 14 6 Puomi  
Puomin rakenteita

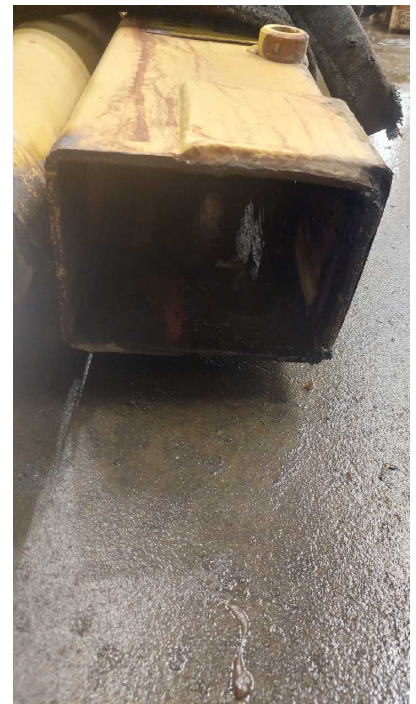
Kuva 15 6 Puomi  
Puomin rakenteita

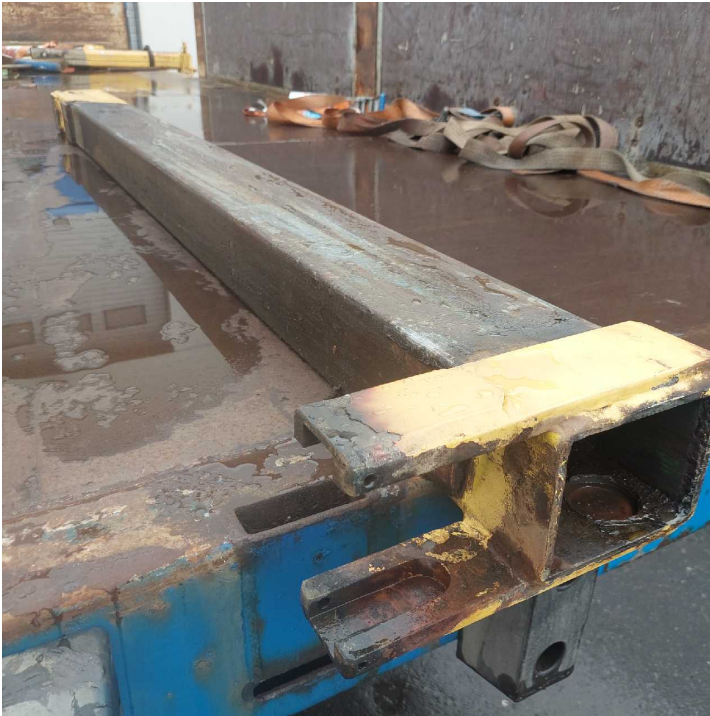
Kuva 16 6 Puomi  
Teleskooppijatke 1

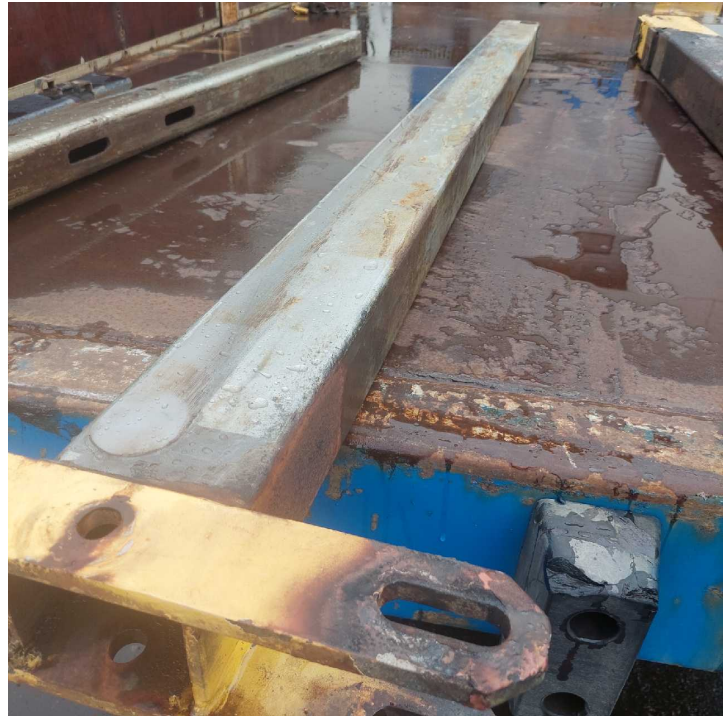
Kuva 17 6 Puomi  
Teleskooppijatke 2

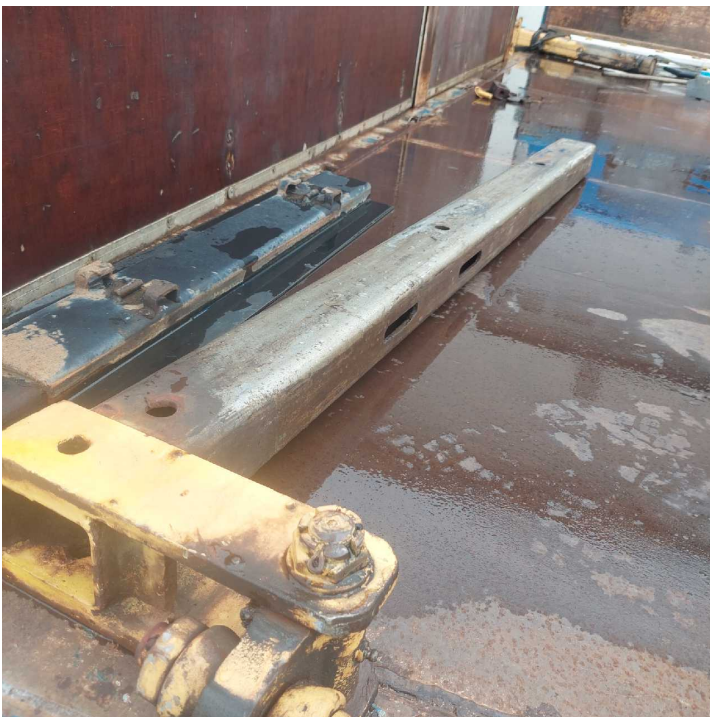
Kuva 18 6 Puomi  
Teleskooppijatke 3

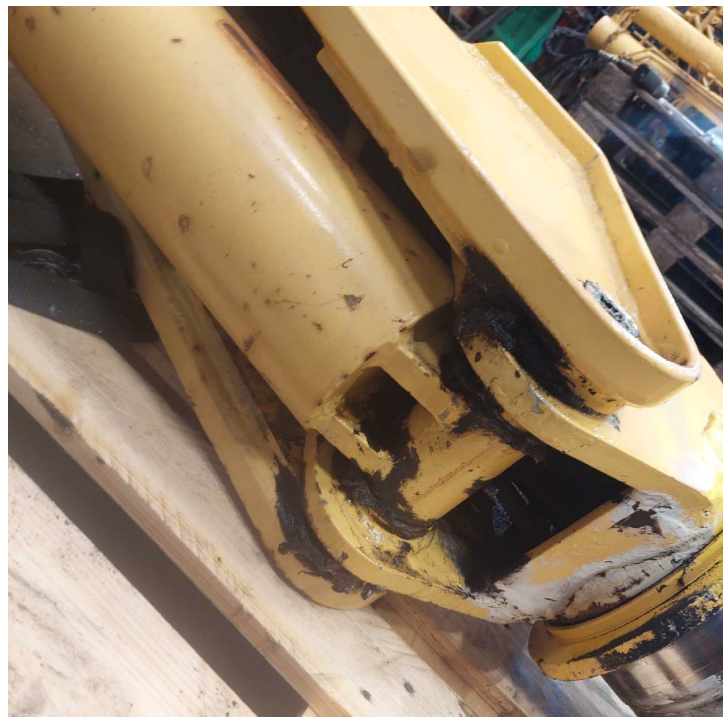
Kuva 19 7 Sylinterit  
Nostosylinterin kiinnitys
