**Asuntokaupan kuntotarkastus**

**Osoite** Leväkoskentie 163, Suomussalmi

**06.10.2025**

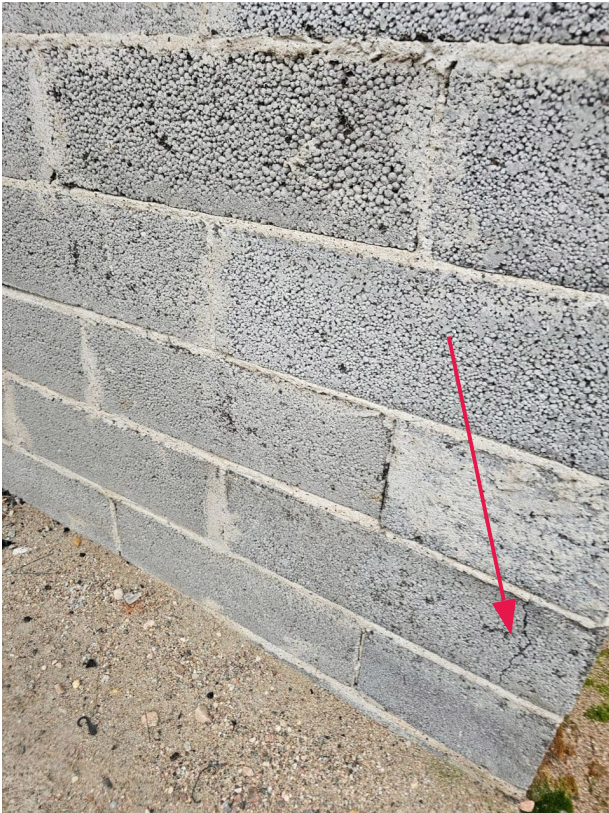
Harkkomuurauksessa on yksittäisiä, pystysuuntaisia halkeamia, mikä voi viitata täyttöjen vähäiseen painumiseen. Takapihan puolella perusmuuri jatkuu kellarin ulkopuolella siten, että saman muurin päälle on perustettu parvekerakenteet. Nämä muurin jatkokset ovat kääntyneet sisäänpäin, maanpaine työntää niitä. Jos tätä ei korjata, niin pitkällä aikajänteellä tämä johtaa vaurioihin, ja aiheuttavat parvekerakenteiden pettämisen - parvekerakenteissa on myös muita korjaamista vaativia havaintoja.

Nurkan pystysuuntainen halkeama

Perustusten ulkopinta tulee pinnoittaa, ja tässä yhteydessä on talon elinkaari huomioiden erittäin suositeltavaa asentaa perusmuurin vedeneristys (esim. patolevy) ja nykyaikainen salaojajärjestelmä. Jos perustusten ympärille on asennettu alunperin salaojat, ovat ne tarkasteluhetkellä lähes 30 vuoden ikäiset. Kellarillisen, rinnetontilla sijaitsevan talon salaojien tekninen käyttöikä on 30 vuotta, joten mahdolliset alkuperäiset salaojat ovat käyttöikänsä päässä. Tätä puoltaa myös se, että tarkastuskaivoja ei ole, joten salaojia ei ole tarkastettu eikä huollettu.

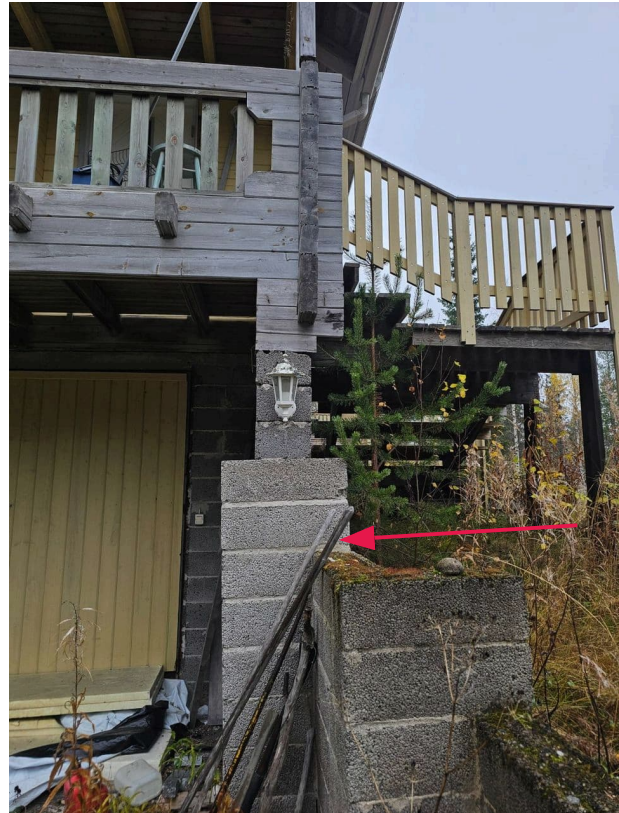
Maanpaine on työntänyt parvekkeen perustukset vinoon

Takapihan puolella parvekkeen perustuksissa on ajan myötä romahdusvaara, maanpaineen työntäessä perustuksia sisäänpäin. Parvekkeen perustukset tulee korjata. Tämä todennäköisesti vaatii näiltä osin perustusten purkamista ja uudelleen muuraamista, mikä aiheuttaa parvekkeelle laajamittaiset tuentatarpeet.

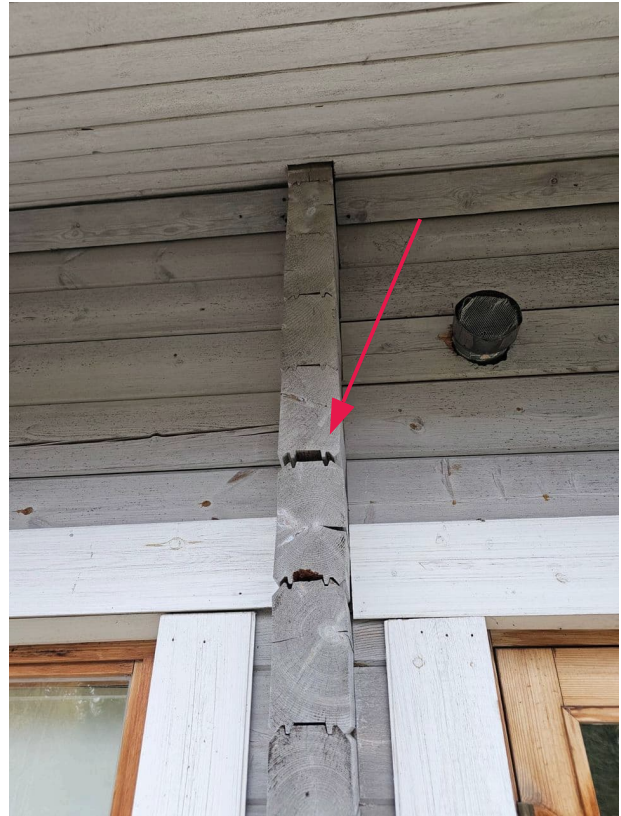
Hirsirungon suoruutta arvioitiin ulkopuolelta. Rungon yläosan sekä alaosan liitoksissa on merkkejä epätasaisesta painumasta, sekä pientä pullistumaa ulospäin. Liitoksissa ei havaittu kierretankoja, eikä ulkoseinillä ole käytetty ns. följareita, jotka tukisivat hirsirakennetta pullahtamiselta kattorakenteiden painaessa ulkoseiniä. Rakennus on suhteellisen laajarunkoinen, joten näiden lisääminen on perusteltua. Ikkunoissa tai ovissa ei kuitenkaan havaittu poikkeavia epätasaisesta painumisesta johtuen.

Epätasaisesta painumasta johtuva nurkkaliitoksen avautuminen

Hirsirungolle olisi hyvä toteuttaa riittävät tuennat.

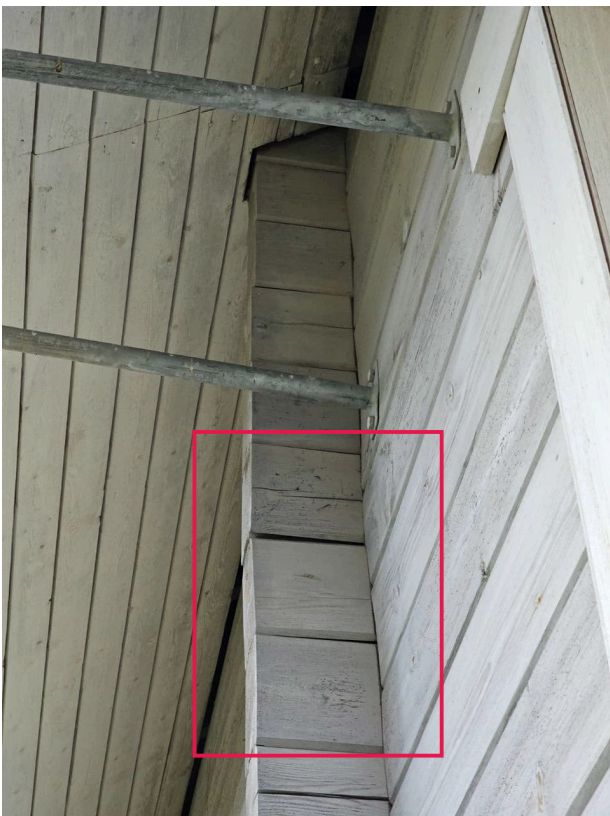
Liitoksessa merkkejä epätasaisesta painumisesta, ja mahdollisesti hirsirungon vähäinen pullistuminen ulospäin

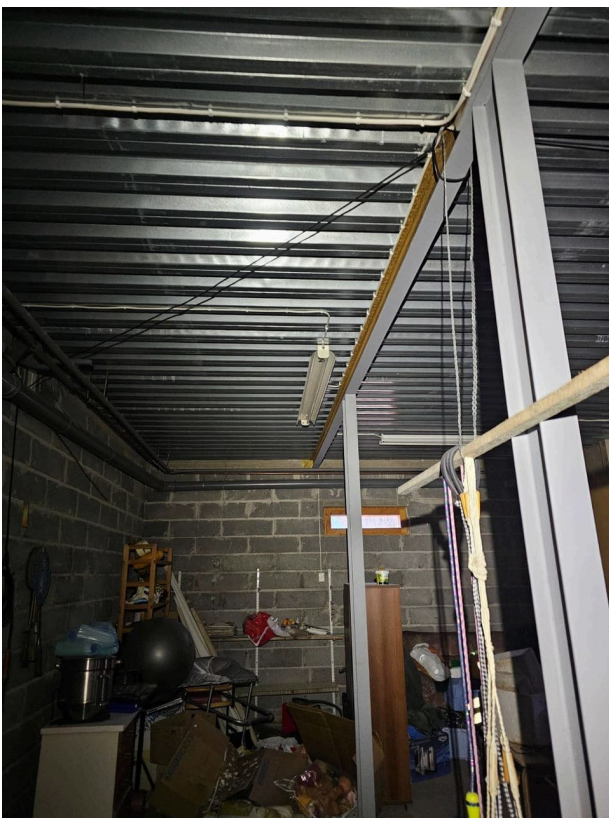
Kellarin ja 1. kerroksen välipohja on ns. liittolaatta, jossa kantavan peltirakenteen päälle on tehty valu. Leikkauspiirustuksesta poiketen laatan päälle ei kuitenkaan ole toteutettu puukoolattua lattiaa. Rakenteessa on vesikiertoinen lattialämmitys, jota kuitenkin ei ole tyhjennetty siinä vaiheessa, kun rakennus on jätetty kylmilleen. Näin ollen on olemassa riski sille, että lattialämmitys on rikkoutunut, ja kastellut välipohjan betonia.

Liittolaatan alapinta näkyy kellarissa

Lattialämmitys tulee koeponnistaa, jotta voidaan saada selville sen mahdolliset vauriot.

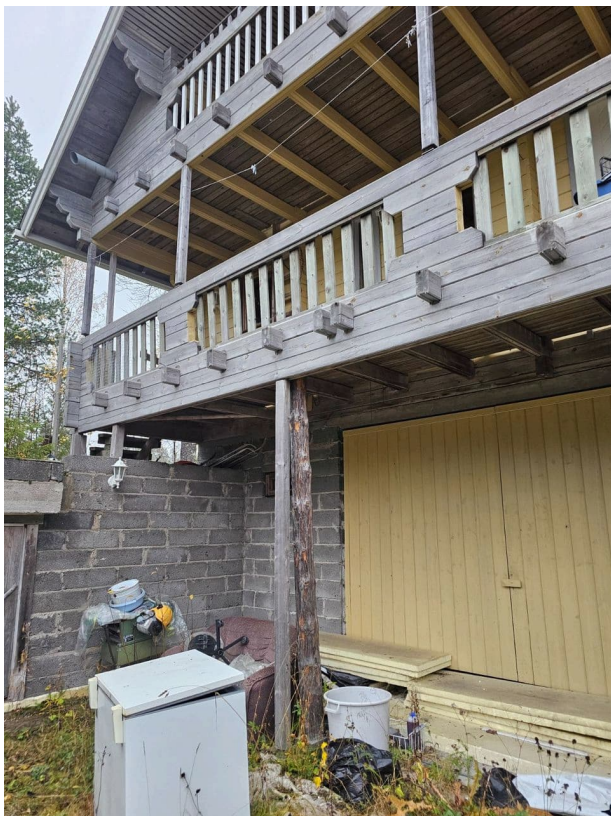
Rakennuksen päädyssä on käytännössä kaksikerroksinen parveke, joka on perustettu jo mainittujen perusmuurin jatkosten päältä, ja tuettu keskiosaltaan pilareilla. Alhaalta päin on lisätty maasta päin tukemaan tukki. Parvekkeiden rakenteissa on voimakasta taipumaa ja muodonmuutoksia, jotka tukevat havaintoja siitä, että parvekkeiden rakenteissa on käytetty mitoitukseltaan liian kevyttä puutavaraa.

Alempi parveke on tuettu alkuperäisen pilarin lisäksi tukilla.

Parvekkeet muodostavat ison sortumariskin, ja vaaran niillä ja niiden alla liikkuville ihmisille. Parvekkeiden rakenteet on tuettava siihen saakka, kunnes rakenteille on tehty korjaussuunnitelma asiantuntevan rakennusinsinöörin toimesta.

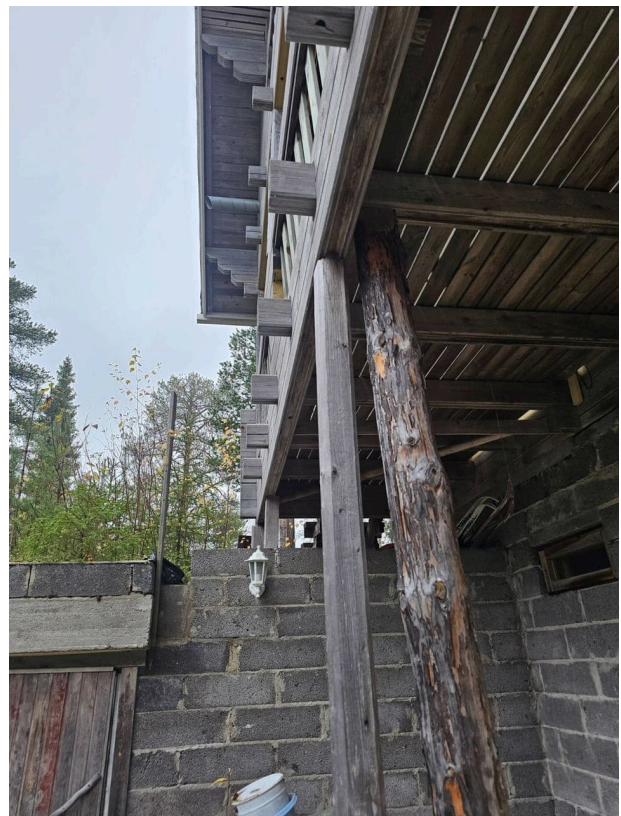
Alemmalle parvekkeelle on otettu tuki harkkomuurauksen päältä, ja muurauksen liikkumisen myötä tuki on nurjahtanut

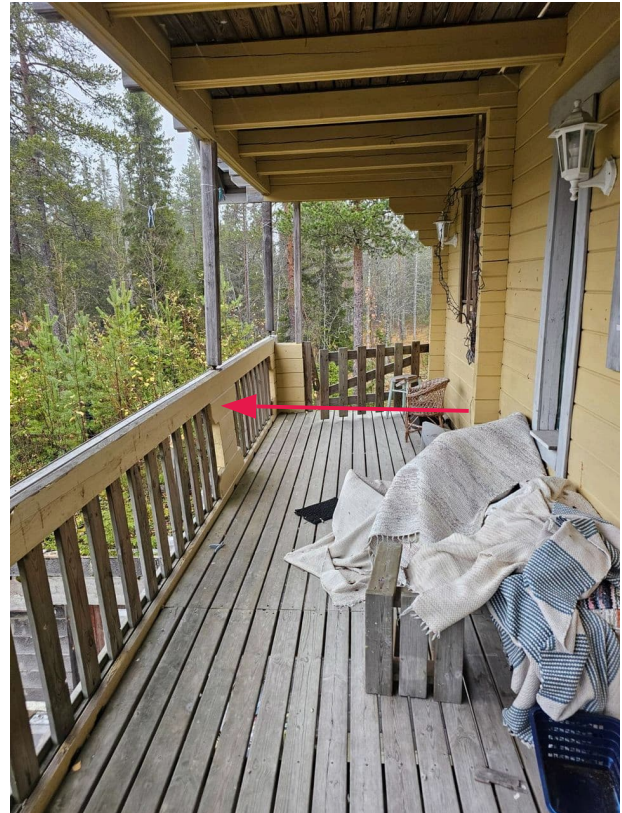
Parveke on pullahtanut nuolen osoittamassa suunnassa. Kaide ja pilarit heiluvat käsin heiluttamalla. Tämä on aiheuttanut taipumaa ylemmän parvekkeen rakenteisiin.

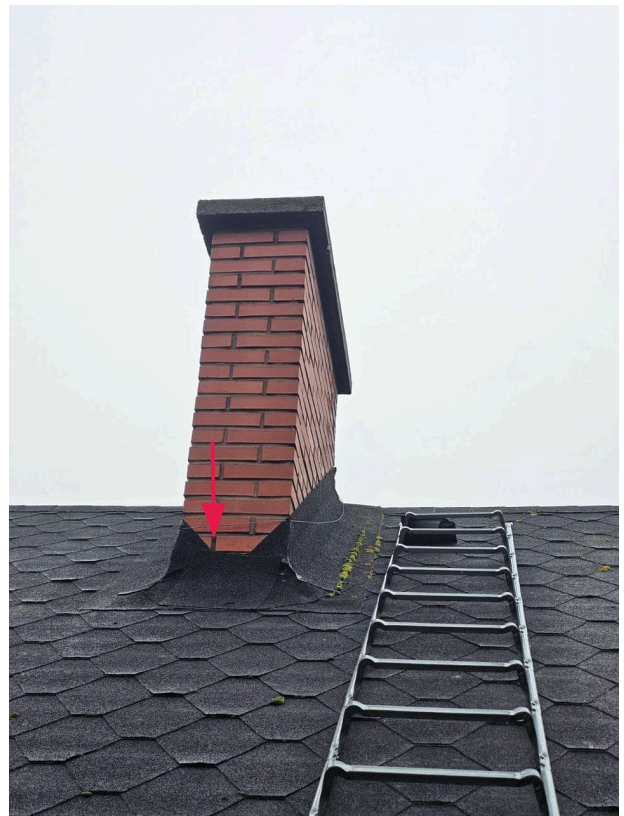
Huopa on nostettu tiilipiippua vasten, mutta huovan ylösnosto ei ole vesitiivis, ja mahdollistaa sadeveden pääsyn katon rakenteisiin. Tiilipiippua ei ole pellitetty, eikä sen päällä ole sadehattua. Talo - ja piippu - on ollut kylmillään, ja piippuun on satanut vettä ja lunta. Kun tulisi jaa ei käytetä, päätyy vesi hormin tai hormien pohjalle, kastellen piipun perustukset ja lattiarakenteen sen ympärillä. Sisällä piipussa näkyy erityisesti hormin peltien kohdalla runsasta kalkkihärmää, mikä on merkki kosteudesta piipussa.

Vesi pääsee parhaiten huovan alle piipun pystysaumojen kohdalta, mutta toteutus on tehtyjen havaintojen mukaan muutoinkin epätiivis.

Katon perushuolto on ajankohtainen. Sisältää katteen pinnan puhdistamisen ja huovan saumojen tiivistämisen. Piipun ylösnoston toteutus tulee miettiä uudelleen, ja piippu varustaa pellityksellä sekä sadehattulla.

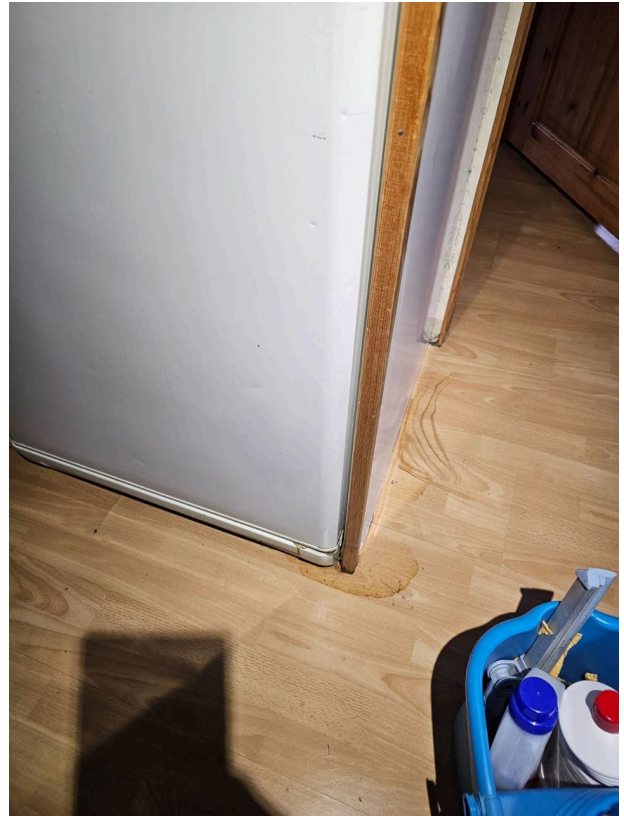
Kuivat asuintilat ovat peruskuntoiset, mutta on oletettavaa, että pintoja joudutaan purkamaan laajamittaisesti sen vuoksi, että rakennus on jätetty kylmilleen, ja mm. lattialämmitysputkistossa voi olla jäätyneen aiheuttamia vaurioita. Yläkerrassa voidaan joutua purkamaan sisäkattoja, koska vesikatteessa on todennäköisesti ainakin tiikuvuotoja, eikä yläpohjan eristeiden kuntoa voida purkamatta todentaa. Toisaalta rakennusta ei ole toteutettu hyvää rakennustapaa noudattaen, joten purkaessa on olemassa riski sille, että joudutaan tekemään aiottua laajamittaisempia korjauksia.

Kosteusjälkiä lattiassa
