## Asuntokaupan kuntotarkastus

Pysäkkitie 60, Keminmaa

11.03.2026

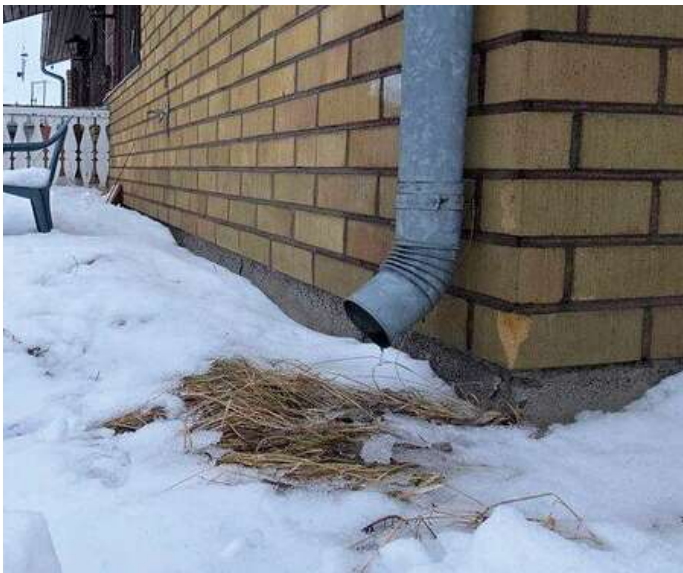
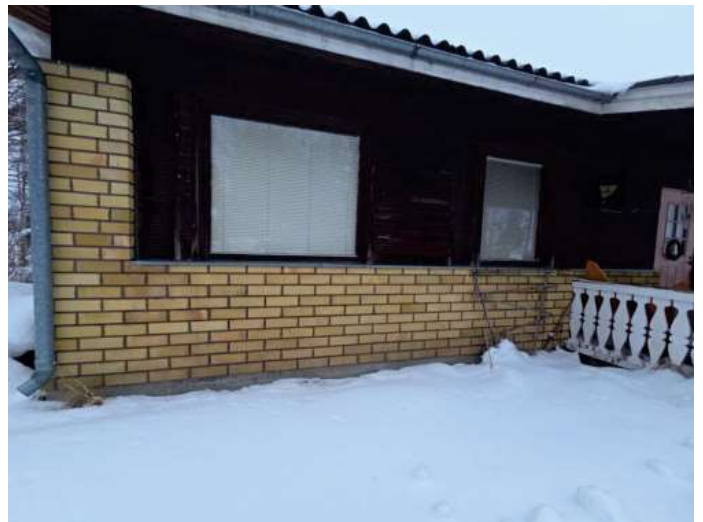
- Sokkelin yläpinnan ja maanpinnan tasoero näkyviltä osin noin 10 - 20 cm.

Kuva 1 Sokkelia

Kuva 2 Sokkelia ja julkisivua

- Maanpinnan ja sokkelin korkoero on suositeltavaa tarkastaa myös muilta osin lumien poistuttua. Sokkelin ja maanpinnan korkoero olisi suositeltavaa olla 40-50 cm tällä turvataan ulkoseinärakenteen alaosan kosteustekninen toiminta.
- ▲ Suositeltavaa korjata sadevesikourut puuttuvilta osin ja puhdistaa sokkeli ja seinäpinta rakenteen vaurioitumisen ehkäisemiseksi

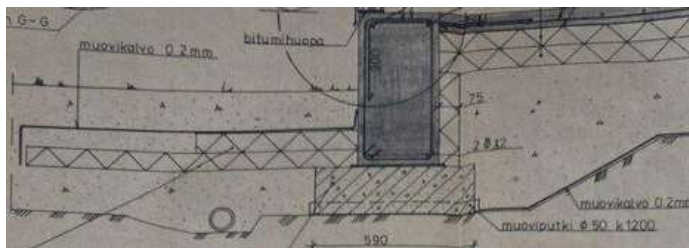
Suunnitelmissa on esitetty routasuojaus styroxilla perustusten vierustalle.

**Kuva 3** perustusleikkaus

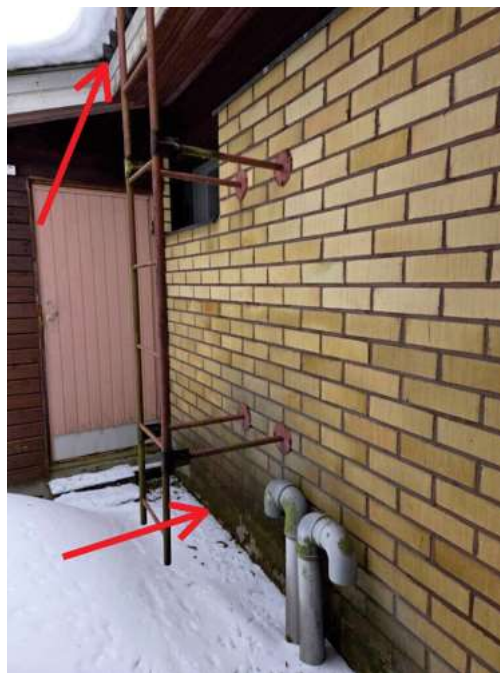
- ⚠ Rakennuksen sokkeli on pinnoittamatonta betonia. Näkyvillä osin sokkelipinnoissa havaittavissa lievää pintojen rapautumista. Takapihan puolella talotikkaiden kohdalla sokkelissa sammalkasvustoa joka on todennäköisesti aiheutunut kattovesien puutteellisesta ohjauksesta ko. kohdalla, vesikouru puuttuu. (Ks. kuva 4 ja toimenpide-ehdotus 2)

**Kuva 4** Takapihan julkisivussa sammalkasvustoa,  
Vesikouru puuttuu ko. kohdalta.

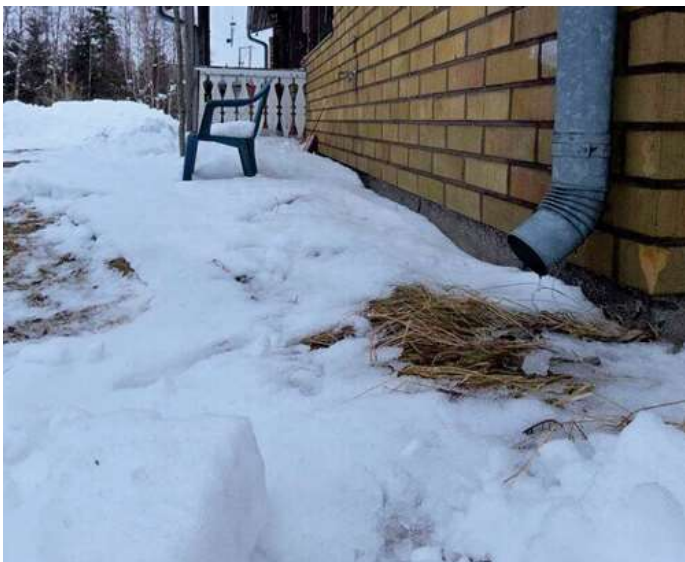
**Kuva 5** syöksytorven alaosa

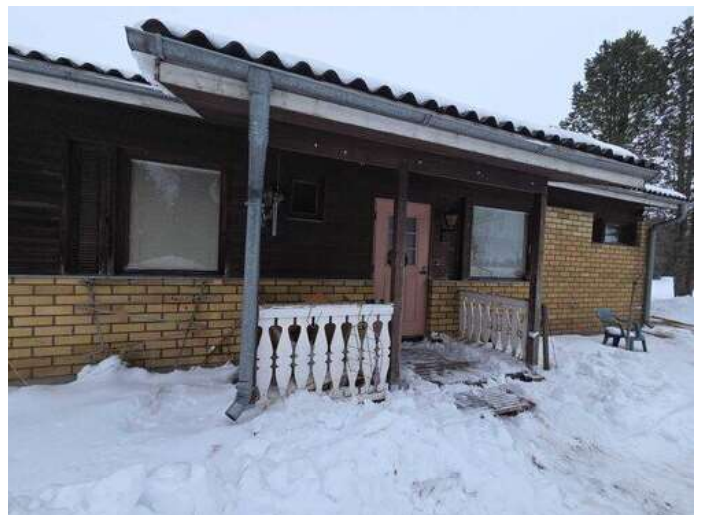
- ▲ Rakennuksessa on pääosin asennettu sadevesikourut ja syksytorvet. Takapihan puolella puuttuu sadevesikourua.

**Kuva 6** Sadevesikourua ja syöksytorvea

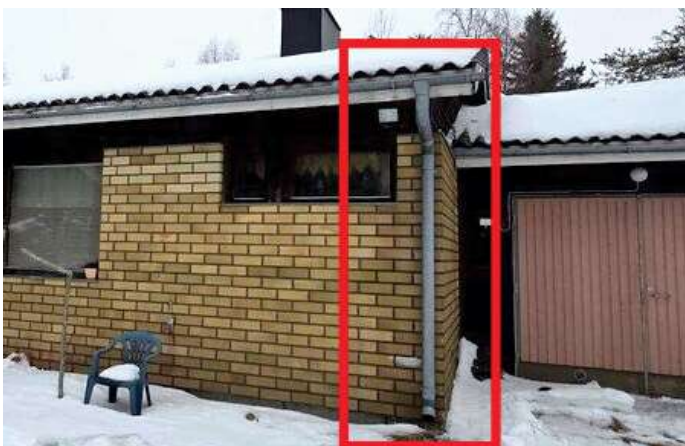
Rakennuksen tallin puoleisella nurkalla tiiliverhouksessa on värimuutosta joka viittaa seinän yläosasta tiiliverhoukseen tulevaan kosteusrasitteeseen.

**Kuva 7** Tiiliverhouksessa värimuutosta

Suositellaan vesikatteen ja sadevesien ohjauksen ja pellitysten tiiveyden tarkastamista tallin viereisen ulkoseinän yläosan kohdalla.

On myös suositeltavaa tarkastaa ulkoseinärakenteen kunto tältä osin rakenneavauksella.

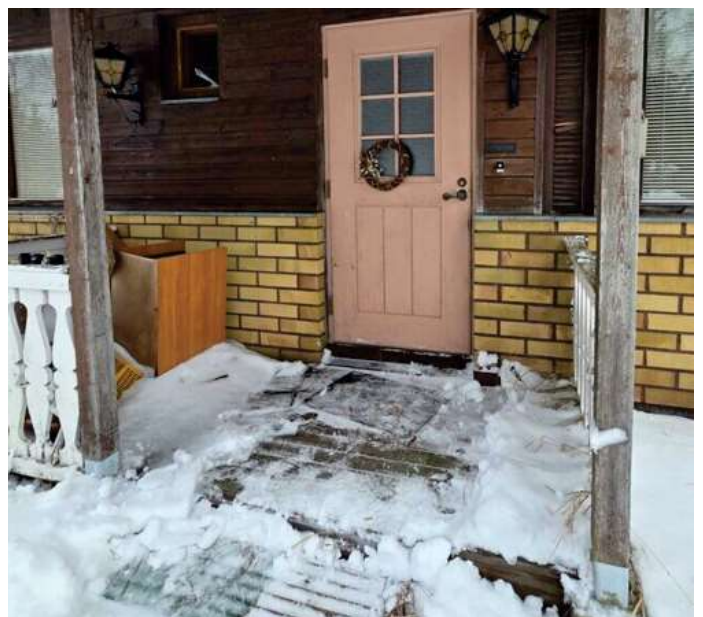
**Kuva 8**

- Sisäänkäynnin kaiteet ja pilarit ovat huoltomaalauksen tarpeessa (Ks. kuva 8)

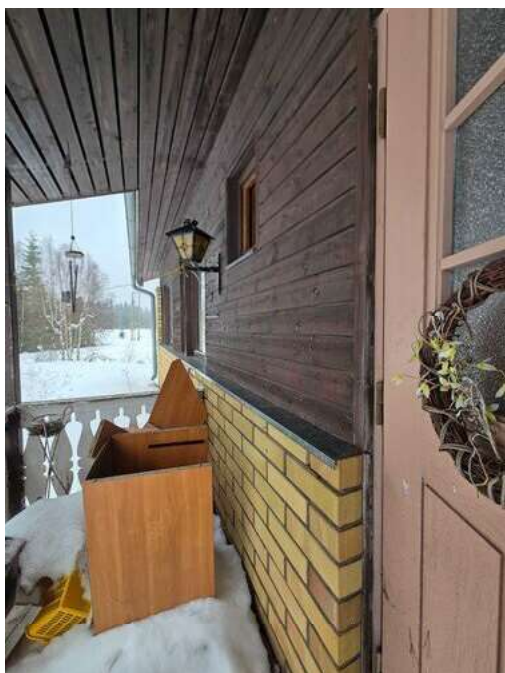
- ikkunoiden vesipeltien kaltevuudet riittämättömät.

**Kuva 11** Vesipeltien kaltevuus puutteellinen

Ikkunoiden vesipeltien kaltevuus on suositeltavaa korjata jyrkemäksi johtamaan sadevedet pois ikkunalta.

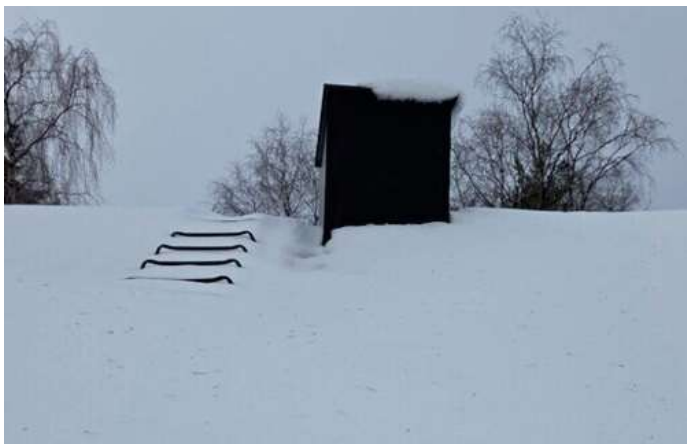
- Rakennuksessa on teräsrakenteiset seinätikkaat ja kulkusilta piipulle. (Ks. kuva 14)

Kuva 14 Piippu ja kulkusilta

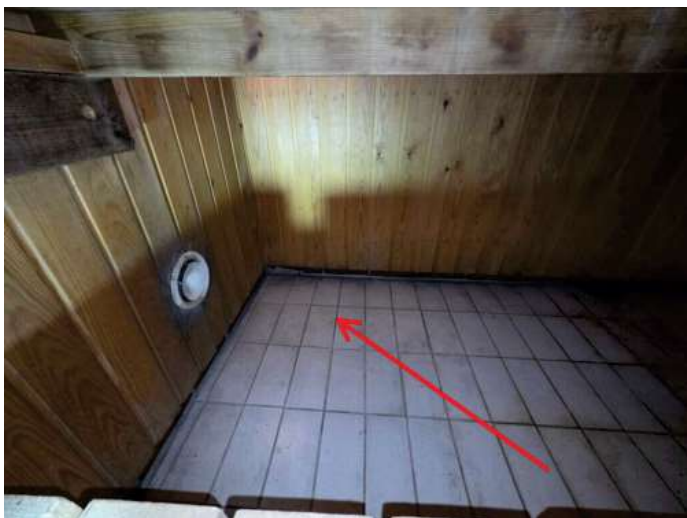
**Kuva 15** Saunassa kopolaattoja

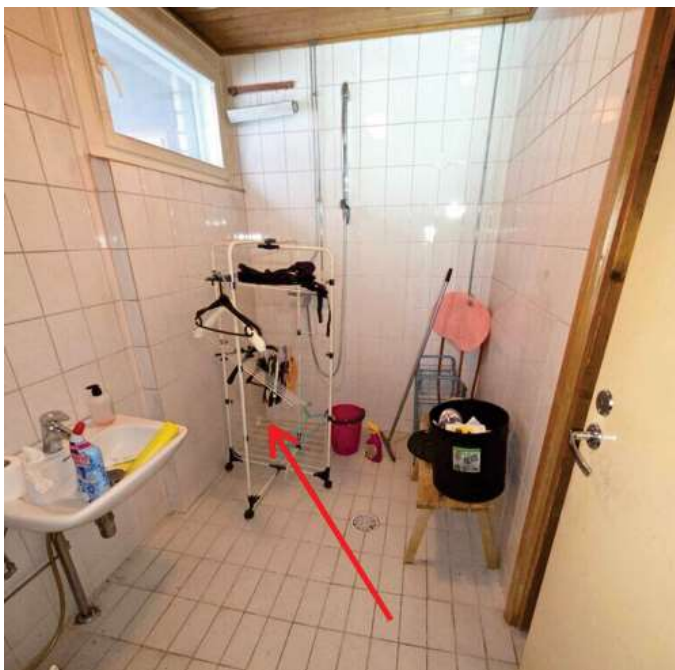
Suihkun kohdalla lattialaatoituksen saumassa halkeamaa.

**Kuva 16** Kylpyhuoneessa laatan saumoissa halkeamaa

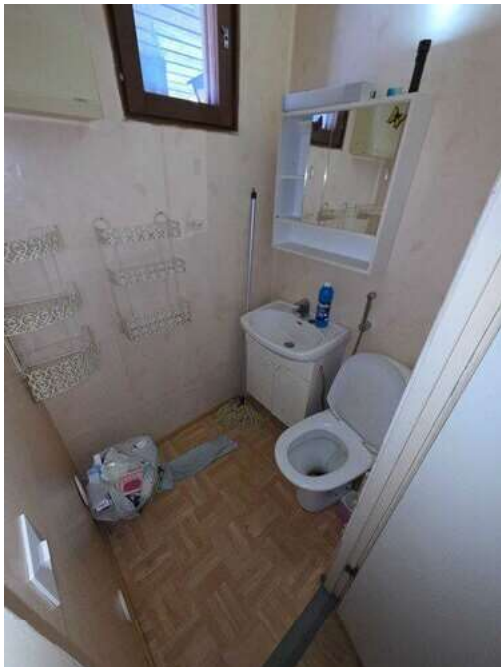
Pintamateriaaleissa tai varusteissa ei tarkastushetkellä havaittu vaurioita, kosteuteen viittaavia merkkejä tai toiminnallisia puutteita. Tila on kokonaisuutena peruskuntoinen eikä edellytä välittömiä toimenpiteitä. (Ks. kuva 19)

**Kuva 19** erillinen wc

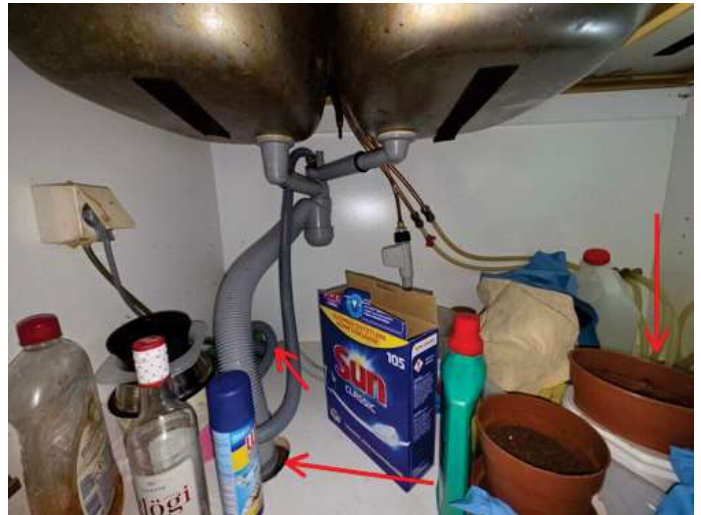
**Kuva 21** Allaskaappi

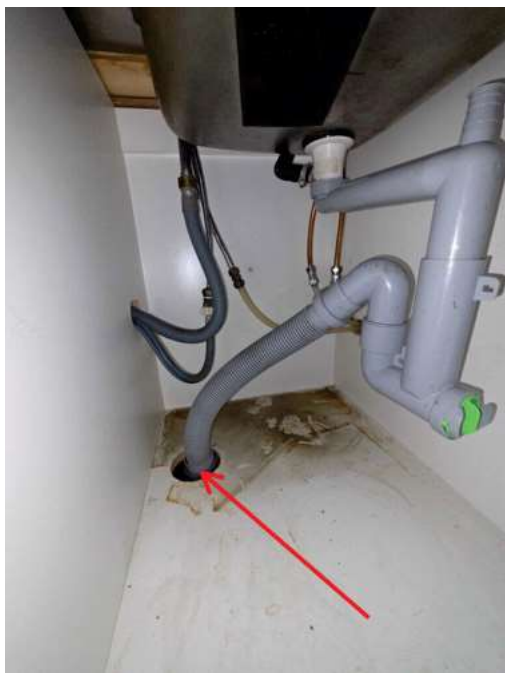
**Kuva 22** toinen allaskaappi

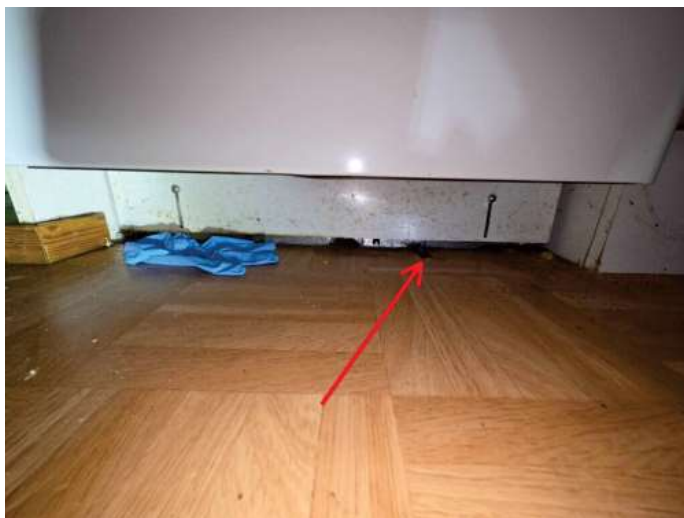
Astianpesukoneen etuosan kohdalla tulee lattiasta sähkökaapeli. Tämän asennuksen turvallisuus tulee varmistaa sähköalan asiantuntijan toimesta. (Ks. kuvat 23-24)

**Kuva 23** APK kaapeli lattiasta

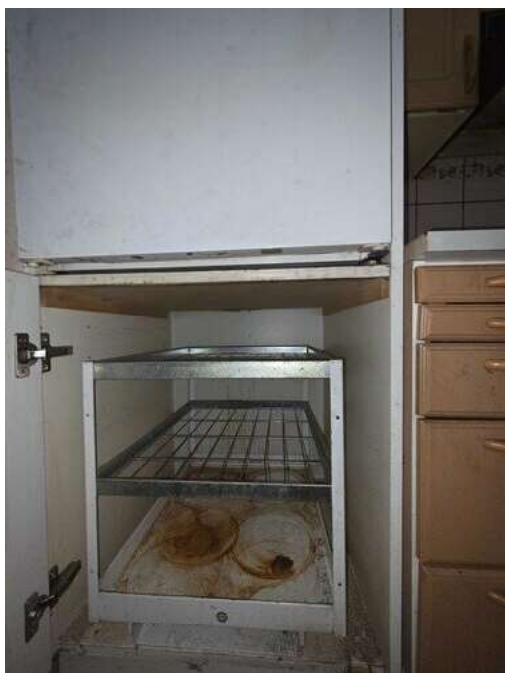
**Kuva 24** kaapistoa

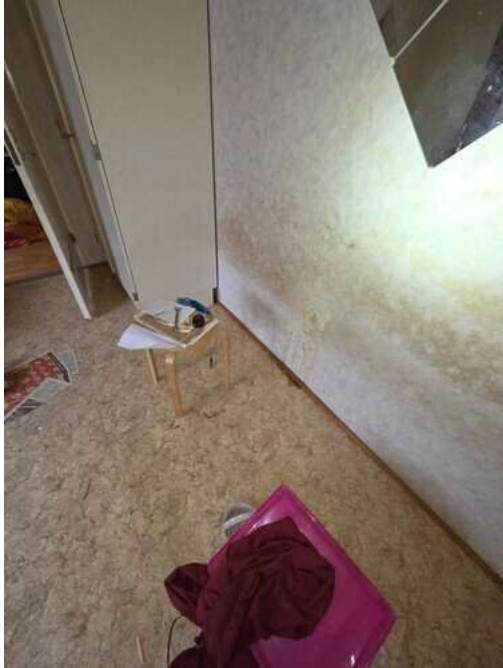
Makuuhuoneiden pintamateriaaleissa on havaittavissa roiskeiden aiheuttamia jälkiä (Ks. kuvat 25-28)

**Kuva 27** MH jälkeä seinällä

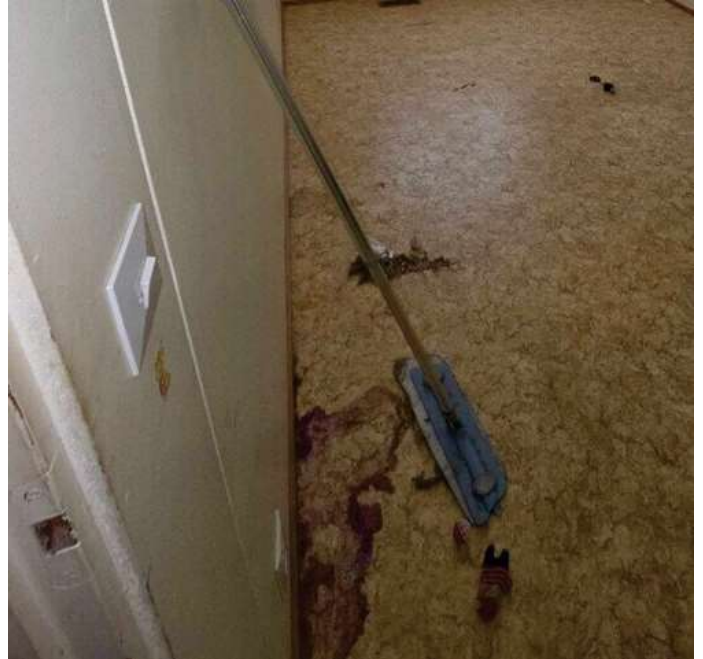
**Kuva 28** MH roiskeita lattialla

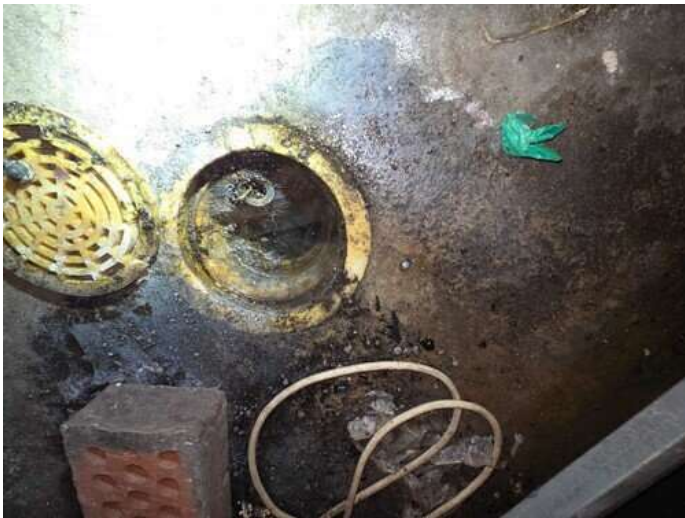
Tilassa on muovilattiakaivo.

**Kuva 29** Teknisen tilan lattiakaivo

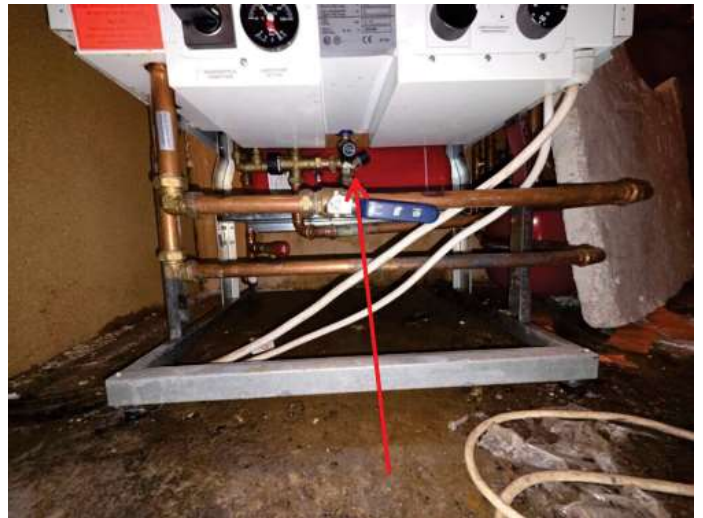
- Teknisessä tilassa sijaitseva lämminvesivaraaja vuotaa tihkumalla lattialle jonka vuoksi lattia on varaajan edustalla vesimärkä.

**Kuva 30** lämminvesivaraajan tiikuvuoto

Varaajan putkiasennusten tiiveys tulee tarkastuttaa LVI-alan asiantuntijalla.

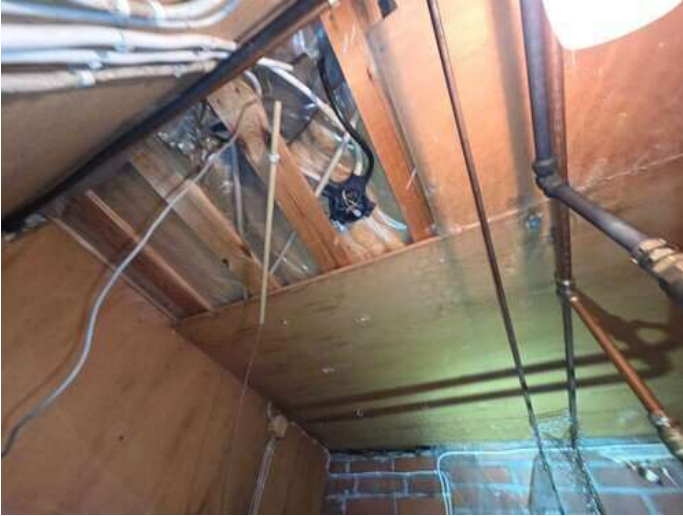
**Kuva 31**

- ▲ Tilan katosta puuttuu kipsilevytystä ja höyrynsulkumuovi on epätiivis. Tilan kipsilevytyksen pinnoilla havaittavissa vanhoja kosteusjälkiä.

Höyrynsulun tiiveys tulee korjata ja tarkastaa yläpohjan kunto. (Ks. kuva 31)
