## **KUNTOTARKASTUS ASUNTOKAUPAN YHTEYDESSÄ**

**HETTA-KATU 15  
15840 LAHTI**

**23.2.2026**

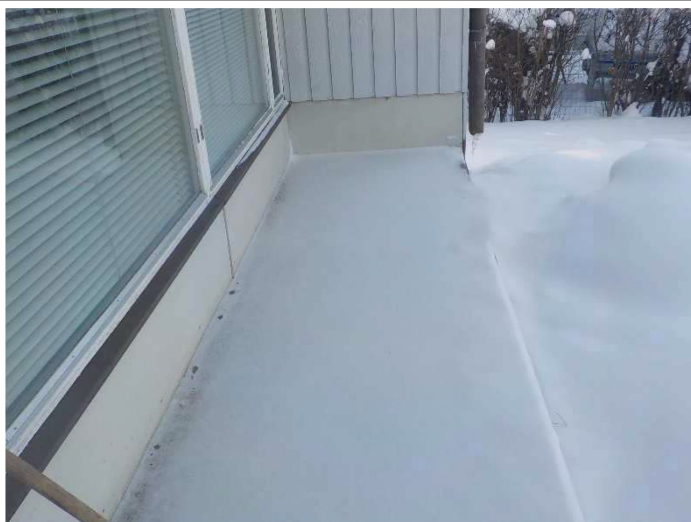
Vierustaa.

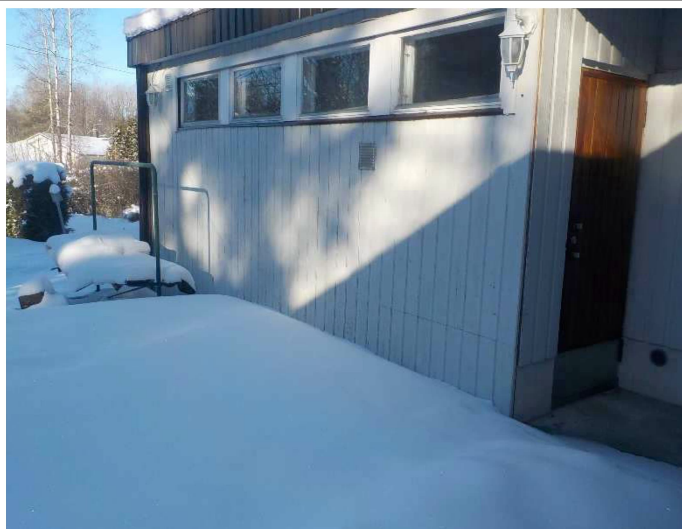
Yleiskuva.

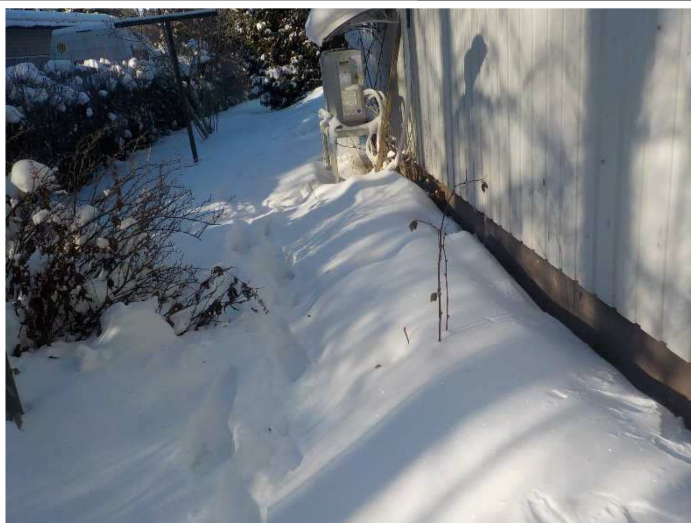
Yleiskuva.

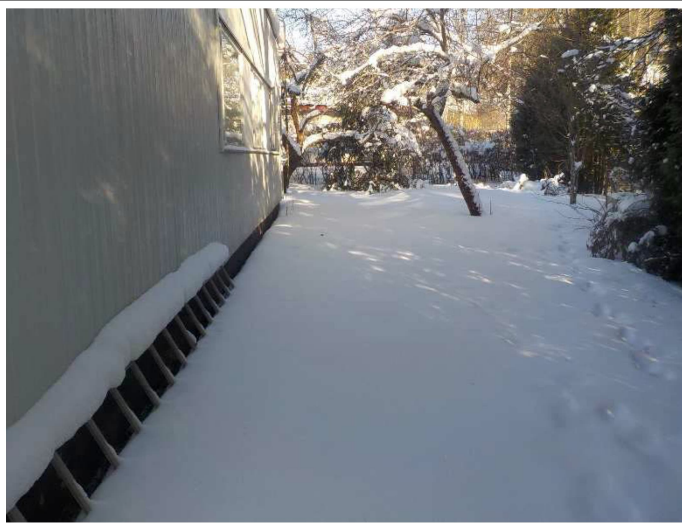
Vierustaa.

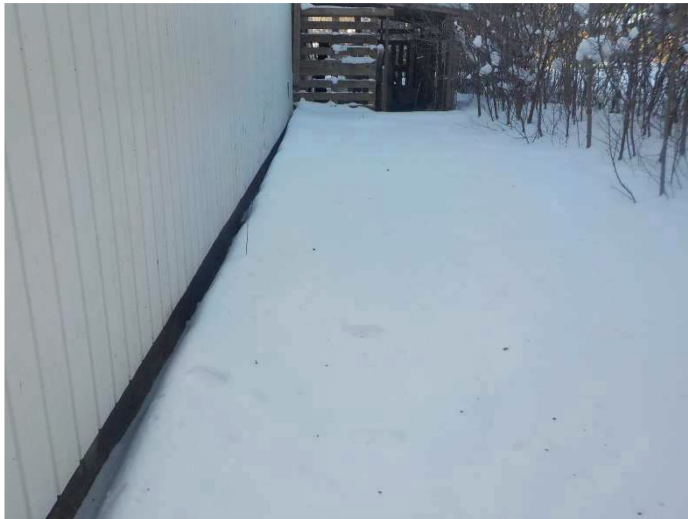
Vierustaa.

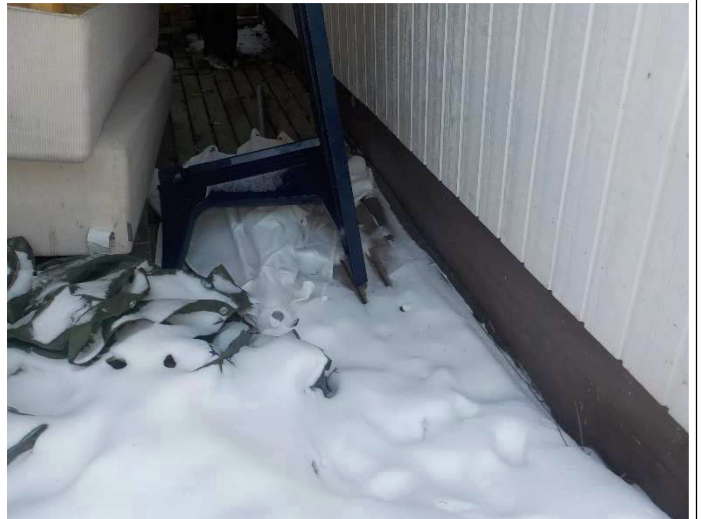
Yleiskuva.

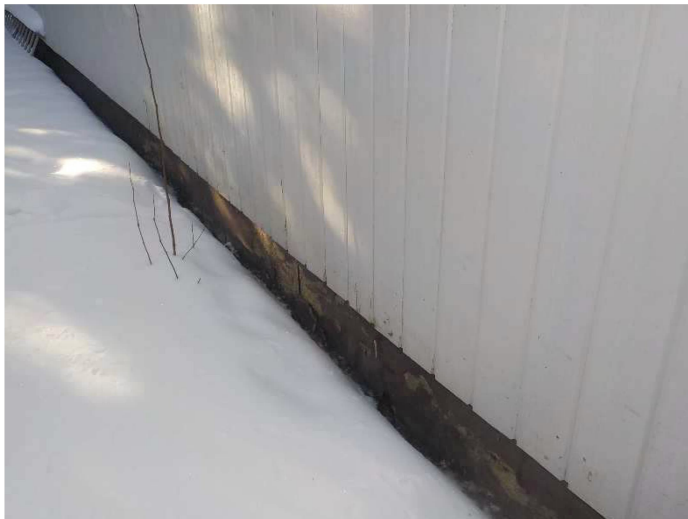
| <b>PERUSTUKSET JA PERUSMUURIT (SOKKELIT)</b> | <ul style="list-style-type: none"><li>Lumipeite hankaloitti sokkelin tarkastamista. Selvemmin paikoin takapihan puolella sokkelissa havaittiin pintapuolista rapaamaa ja maalipinnan irtoilua.</li><li>Saatujen havaintojen perusteella etupihalla ns. sokkelin/ulkoseinän alaosaan on asennettu ulkopuolelle levytys, joten ko. osin mm. ikkunoiden alaosien rakenteet ovat mahdollisesti puurakenteisia.</li><li>Perusmuurin ulkopuolisesta vedeneristyksestä ei saatu varmaa tietoa tai havaintoa.</li></ul> |

Sokkelia.

| <b>TOIMENPIDESUOSITUS</b> | <ul style="list-style-type: none"><li>Etupihan puolelta sokkelirakenteen selvittämistä ja ulkoseinien alaosien kunnon tarkastamista levytystä avaamalla suositellaan.</li><li>Rakennuksen vierustat ja sokkelin kunto suositellaan paremmin lumettomana ajankohtana tarkastettavaksi. Sokkelin huoltotoimenpiteet ovat tarvittavilta osin ajankohtaisia. Sokkelin normaali kunnon tarkkailu ja huoltotoimenpiteet aina tarpeen mukaan.</li></ul> |

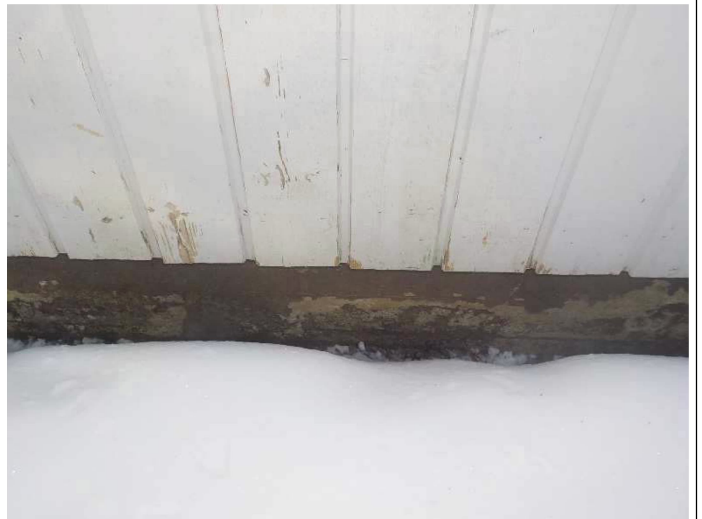
Yleiskuva.

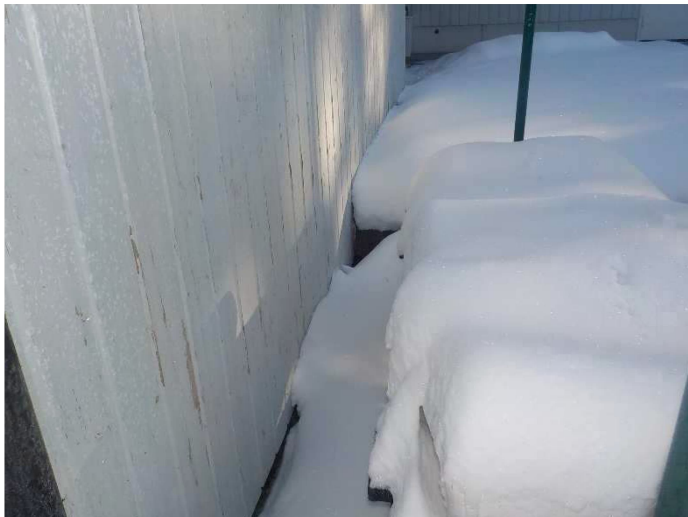
| <b>KORKEUSASEMA</b> | <ul style="list-style-type: none"><li>Asuintilojen puurakenteisten ulkoseinien alaosien korkeusasemasta ei saatu etupihalla varmuutta. Havaintojen perusteella ja oletuksen mukaan asuintilojen puurakenteisten ulkoseinien alaosat ja lattiapinta sijaitsivat kuitenkin myös etupihalla maanpinnan tasoa korkeammalla. Nykyisin suositeltu vähimmäiskorkeus ko. rakenteille on 300 mm ja asuntokaupan kuntotarkastusohjeessa riskirajana pidetään 100 mm. Havaintojen perusteella autotalli-/varastotilojen ulkoseinien alaosat sijaitsivat paikoin suhteellisen lähellä maanpinnan tasoa.</li></ul> |

Autotalli-/varastotilan ulkoseinän alaosaa.

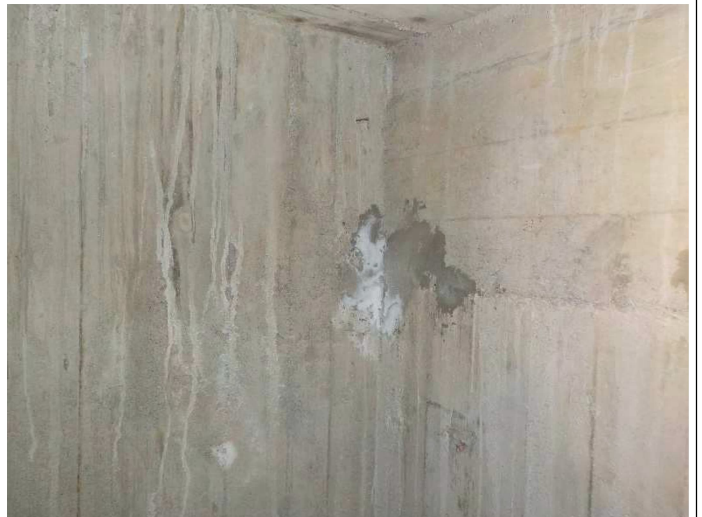
| <b>KELLARI</b> | <ul style="list-style-type: none"><li>Autotalli-/varastotilan alapuolella on alaltaan suhteellisen pieni kellaritila. Pistokokein pintakosteudentunnistimella havainnoituna kellarin lattialla ja paikoin seinillä havaittiin tyypilliseen tapaan kohonneita lukemia (merkkejä maakosteusrasituksesta). Kosteus myös helposti tiivistyy kylmien rakenteiden pinnoille. Paikoin kellarin seinillä havaittiin ”kalkkeumaa”. Havaintojen perusteella kellarin ilmanvaihto olisi niukkaa. Pistokokein tarkastettuna kellarin lattialla oli paikoin havaittavissa ns. kuminaa, joka voi johtua esim. lattian betonilaatan paksuudesta.</li></ul> |

Kellarin seinän kalkkeumaa.

- Perusmuurin ulkopuolisen vedeneristyksen olemassaolon selvittämistä suositellaan. Mikäli ulkopuolista vedeneristystä ei ole asennettu, ulkopuolisen vedeneristyksen asentamista suositellaan.
- Rakennuksen vierustoilla oleva/vierustoille leviävä kasvillisuus on aina syytä poistaa. Rakennuksen vierustat suositellaan myös tarvittaessa puhdistettavaksi lumesta talvisin. Tarvittavilta osin vierustoille suositellaan asennettavaksi esim. noin 0,5 metriä leveä sepelikaistale tai vastaava.
- Nykyisellään kellarin riittävästä ilmanvaihdosta tulee huolehtia sekä kaikki orgaaninen materiaali suositellaan kellarista poistettavaksi.
