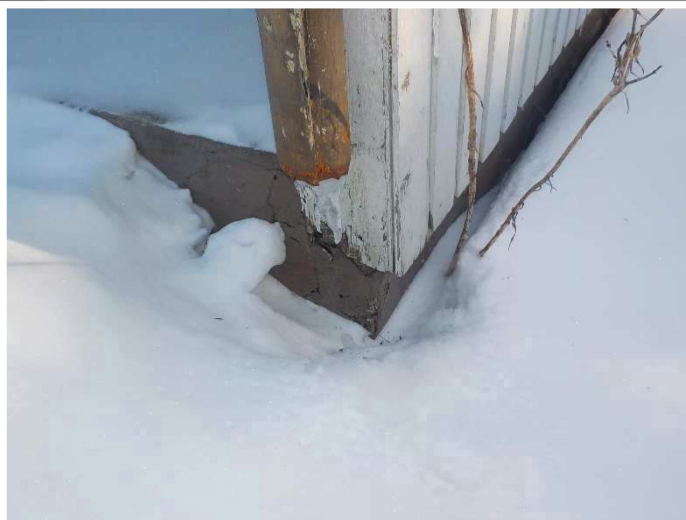
| <b>HAVAINNOT</b> | <ul style="list-style-type: none"> <li>Salaojista tai niiden toimintakunnosta ei saatu varmaa tietoa tai havaintoa. Mahdolliset alkuperäiset salaojat ovat saavuttaneet teknisen käyttöikänsä, eikä niiden toimintakunnosta ole enää varmuutta.</li> <li>Havaintojen perusteella kattovesien poisjohtaminen ei olisi riittävää. Syöksytorvien kautta valuvat vedet voivat rasittaa helpommin mm. sokkelia. Etupihan nurkalla syöksytorvesta valunut vesi on ko. kohdin rasittanut sokkelia ja rakennuksen ulkoseinän ulokkeen/verhouksen alaosaa.</li> </ul> |

Etupihan nurkalla syöksytorvesta valunut vesi on ko. kohdin rasittanut sokkelia ja rakennuksen ulkoseinän ulokkeen/verhouksen alaosaa.

| <b>TOIMENPIDESUOSITUS</b> | <ul style="list-style-type: none"> <li>Etupihan puoleisella nurkalla ulkoseinän ulokkeen/päädyn alaosan kunto-utkimusta suositellaan. Kattovedet on syytä johtaa kaikilta osin hallitusti omilla kouruilla tai sadevesiviemäreillä riittävän kauas rakennuksen vierustalta. Nykyohjeiden mukaan tulee huomioida mm. seuraavaa: Syöksytorvien kautta valuvat vedet johdetaan rakennuksen vierestä sadevesiverkostoon, avo-ojaan tai vähintään 3 metrin etäisyydelle rakennuksesta niin, ettei rakennuksen rakenteille, eikä naapuritontille aiheudu haittaa. Poisjohtamisen voi tehdä esim. loiskekuppien ja avokourujen avulla. Kattovesiä ei saa johtaa rakennuksen salaojajärjestelmään. Yleensä mahdollisten salaojien asennus-/uusimistöiden yhteydessä kattovesille asennetaan omat rännikaivot poistoputkistoiin.</li> <li>Salaojien olemassaolon ja toimintakunnon selvittämistä (videokuvaus) suositellaan. Mikäli salaojia ei ole asennettu, niiden asentamista yleisesti suositellaan. Toimiva salaojajärjestelmä vähentää perustusten ja alapohjarakenteiden kosteus- ja routavaurioriskiä oleellisesti. Salaojien huoltoa (huuhdeltu) suositellaan yleisesti 5 vuoden välein.</li> </ul> |

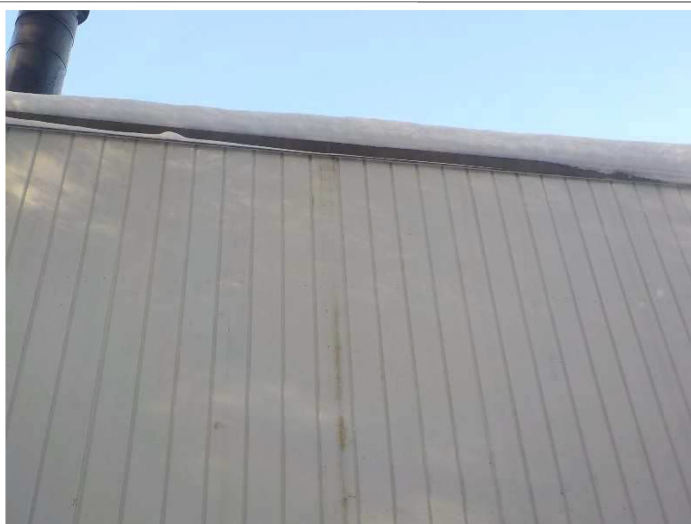
| <b>HAVAINNOT</b> | <ul style="list-style-type: none"> <li>• Etupihan osuutta lukuun ottamatta ulkoseinien suojana ei ole varsinaisia räystäitä, joten erityisesti julkisivun lautaverhous altistuu helpoimmin jatkuvalle säärasitukselle. Lisäksi paikoin autotallin osuudella verhouksen alaosat sijaitsevat lähempänä maanpinnan ja terrassin tasoa altistuen helpommin kosteus- ja säärasitukselle.</li> <li>• Näkyviltä osin verhouksessa havaittiin paikoin ns. normaalia säärasitusta. Autotallin ovien yläpuolella verhouksessa oli havaittavissa hieman ”pulistumaa”. Autotallin puoleisella sivupihalla rakennuksen vierelle on asennettu katos. Näkyviltä osin ko. katoksessa havaittiin paikoin selvemmin ikä-/säärasitusta. Havaintojen perusteella lautaverhoilujen yläosien ja vesikatteen aluslaudoitusten välissä on jonkin verran rakoilua.</li> <li>• Havaintojen perusteella verhouksen tuulettuminen ei vastaa nykyisiä suosituksia. Havaintojen perusteella verhouksen takana on vaakakoolaus, mutta verhouksen takana ei ole ns. ristiikoolaus. Pistokokein tarkastettuna autotallin puoleisella sivupihalla verhouksen alaosan koolauspuuta oli ainakin yhdestä kohdasta purettu (mahdollisesti tuulettumisen tehostamiseksi).</li> </ul> |

Ulkoseinät/lautaverhous altistuu helposti jatkuvalle säärasitukselle.

| <b>TOIMENPIDESUOSITUS</b> | <ul style="list-style-type: none"> <li>• Huoltotoimenpiteitä tarvittavilta osin suositellaan. Ulkoisia puuosia huolletaan ja uusitaan aina tarpeen mukaan. Julkisivun puuosat suositellaan huoltomaalattavaksi 6 – 12 vuoden välein ilmansuunnasta riippuen.</li> <li>• Lumettomana aikana erityisesti autotallin puoleisten ulkoseinien/julkisivuverhouksen alaosien ja myös muualla verhouksen kunnon tarkastamista suositellaan. Nykyisellään myös julkisivuverhouksen säännöllistä kunnon tarkkailua sekä tarvittavia huoltotoimenpiteitä ennakoivasti suositellaan.</li> </ul> |

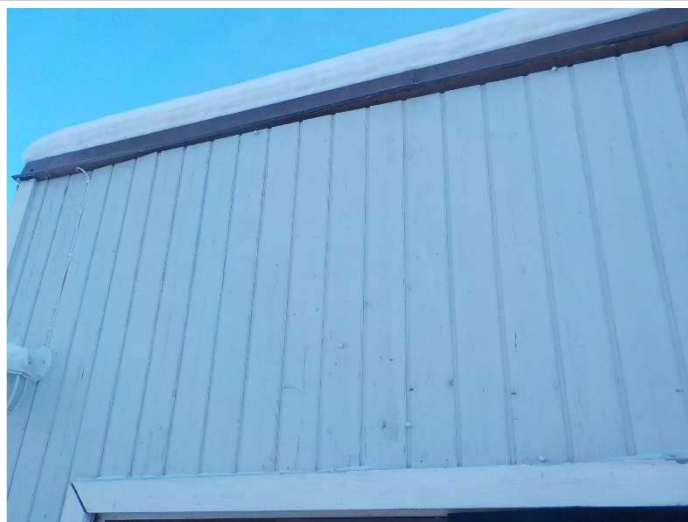
Autotallin ulko-ovien yläpuolista verhousta.

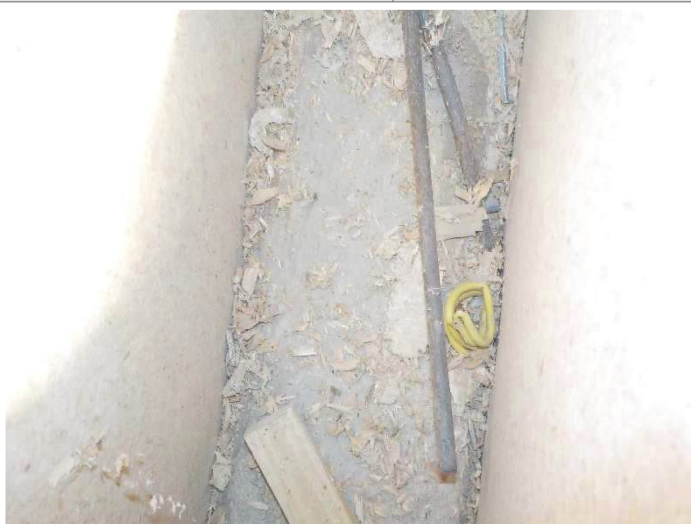
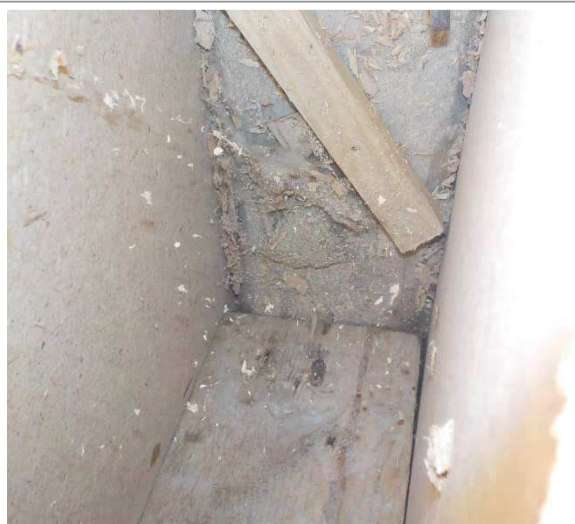
- Makuuhuoneen ja eteisen välisen puurakenteisen seinän alaosaan tehtiin rasiapora-avaus väliseinän alaosan korkeusaseman selvittämiseksi ja kunnan tarkastamiseksi. Avauksen kohdalta saadun havainnon perusteella ainakin ko. kohdin puurakenteinen väliseinä alkaa rakennusajankohdalleen tyypilliseen tapaan lattianpinnan alapuolelta. Lattianpinnan alapuolelta alkavat väliseinät luokitellaan nykyisin riskirakenteeksi mm. koska seinien alaosiin voi kohdistua helpommin maakosteusrasitusta. Avauksen kohdalta väliseinän alaosassa ei havaittu aistinvaraisesti merkkejä selvistä vaurioista sekä avauksen kohdalta suoritettu väliseinän alasidepuun kosteusmittauksen lukema ei ylittänyt raja-arvoa, ks. taulukko.
- Ns. esteettisiä asioita, ikääntymistä tai rakenteiden "elämisen" aiheuttamaa liitoskohtien/levytysten saumojen halkeamia yms. ei tarkastuksessa varsinaisesti huomioida.

Väliseinän alaosaa.

- Puurakenteisten väliseinien alaosien laajempaa kuntotutkimusta suositellaan.

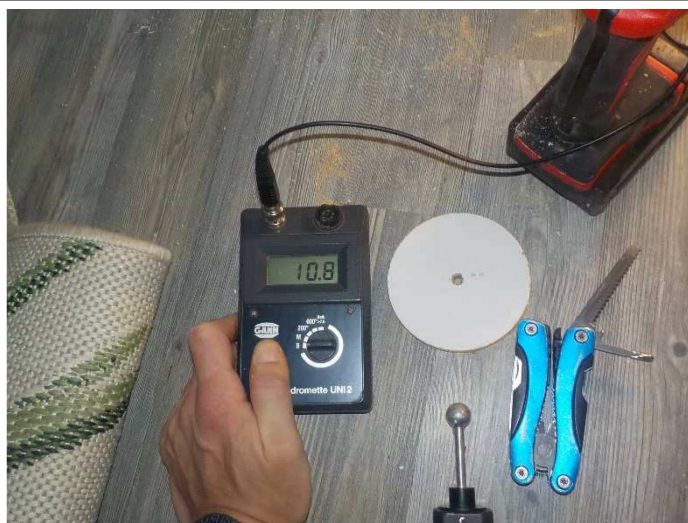
| Eteisen ja makuuhuoneen välisen seinän alaosan rasia-pora-avaus | Puunkosteus (p-%) | RH (%) | I-tila (°C) | Vesisisältö g/m <sup>3</sup> |
|---|---|---|---|---|
| Väliseinän alasidepuun kosteuden mittaus | 10,8 | - | - | - |

Väliseinän alasidepuun kosteuden mittaus.

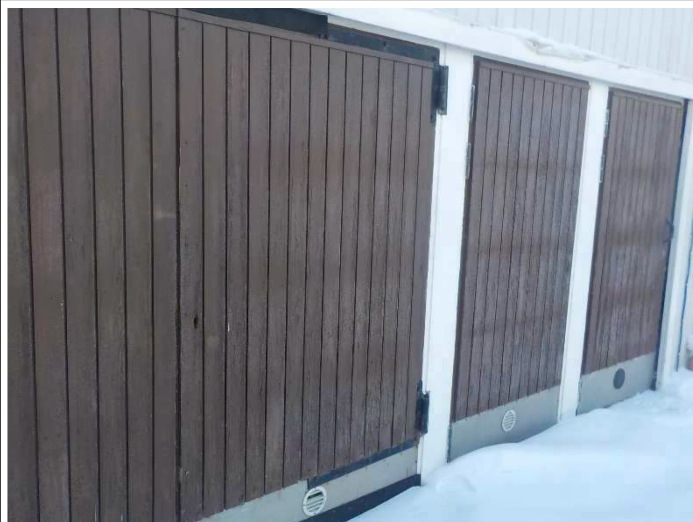
| <b>HAVAINNOT</b> | <ul style="list-style-type: none"> <li>Ikkunoissa ja paikoin selvemmin ulko-ovissa havaittiin normaalia ikä-/säärasitusta ja huolto-/kunnostustoimenpiteiden tarvetta.</li> <li>Ikkunoiden vesipellit on asennettu. Vesipeltien ja ikkunoiden päätyjä on lautaverhouksen osalta tiivistämättä.</li> </ul> |

Autotalli-/varastotilojen ulko-ovia.

| <b>TOIMENPIDESUOSITUS</b> | <ul style="list-style-type: none"> <li>Huolto-/kunnostustoimenpiteet ovat tarvittavilta osin ajankohtaisia. Ikkunoiden ja ulko-ovien normaalit huoltokäsittelyt, huollot ja uusimiset aina tarpeen mukaan. Yleensä ainakin ulko-ovia joudutaan myös vuosikymmenten varrella uusimaan.</li> <li>Tarvittavilta osin ulkoseinärakenteiden kunnon tarkastamista ikkunoiden ja vesipeltien päätyjen läheisyydestä suositellaan. Vesipeltien ja ikkunoiden päätyjen tiivistyksiä tarvittavilta osin suositellaan.</li> </ul> |

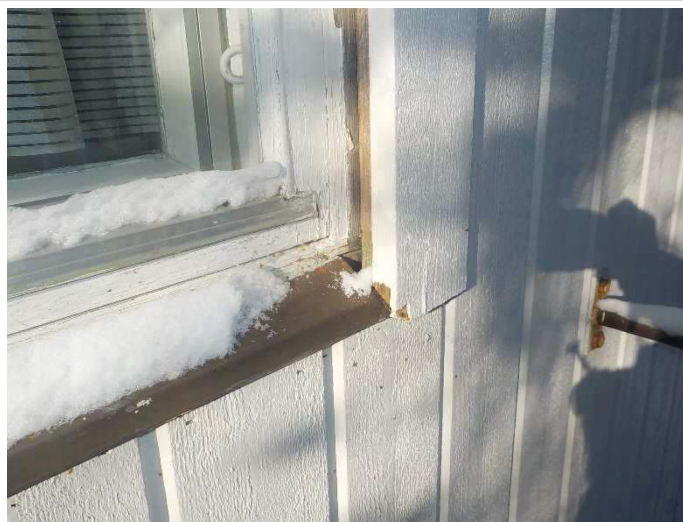
Vesipeltien ja ikkunoiden päätyjä on lautaverhouksen osalta tiivistämättä.

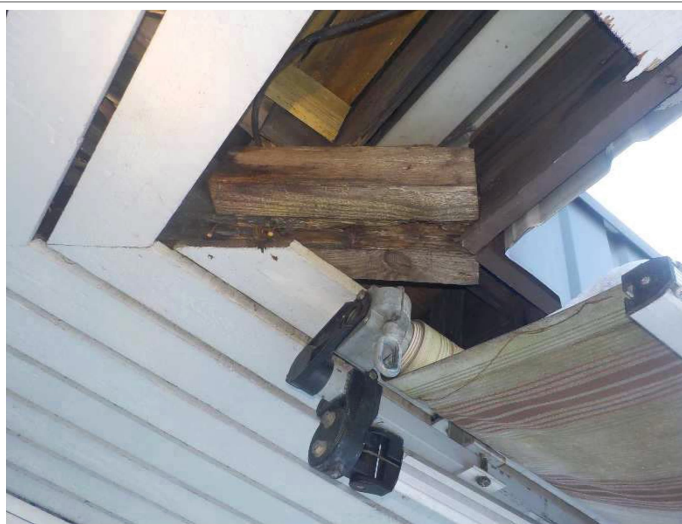
| <b>HAVAINNOT</b> | <ul style="list-style-type: none"> <li>Lumipeitteen vuoksi vesikatteen kuntoa ei voitu tarkastaa. Myöskään mm. vesikatteen läpivientien tiiveyttä ei voitu bitumikermikatteen osalta tarkastaa.</li> <li>Piiput/hormit on pellitetty ja niiden päällä on sadehatut.</li> <li>Havaintojen perusteella vesikatto kallistuu kohti etupihaa. Havaintojen perusteella etupihan puoleisilla räystäillä on ns. sisäkourut. Etupihan toisen nurkan syöksytörvessä havaittiin selvemmin ikääntymistä. Etupihan sisänurkalla on purettu aluslaudoitusta. Puretussa kohdassa räystäällä kattokannattimessa havaittiin osittaista kosteusrasituksen aiheuttamaa</li> </ul> |

| | <p>vauriota. Oletuksen mukaan kosteusrasitus on vuotaneen sadevesikourun aiheuttamaa.</p> <ul style="list-style-type: none"> <li>• Talotikkaat on asennettu.</li> </ul> |

Purettua räystään aluslaudoitusta.

| <b>TOIMENPIDESUOSITUS</b> | <ul style="list-style-type: none"> <li>• Vesikatteen kunto syytä tarkastaa lumettomana ajankohtana. Läpivientien ja -saumojen kuntoa on syytä tarkkailla ja tarvittaessa huoltaa ne säännöllisesti.</li> <li>• Vesikate on syytä puhdistaa säännöllisesti.</li> <li>• Myös sadevesikourujen kunto tulee lumettomana ajankohtana tarkastaa. Havaintojen perusteella etupihan toisen nurkan syöksytorvi on uusimisen tarpeessa. Kourut puhdistetaan syksyisin ja tarvittaessa keväisin. Kourujen kunto ja tiiveys on syytä tarkastaa keväisin lumien sulamisen jälkeen.</li> </ul> |

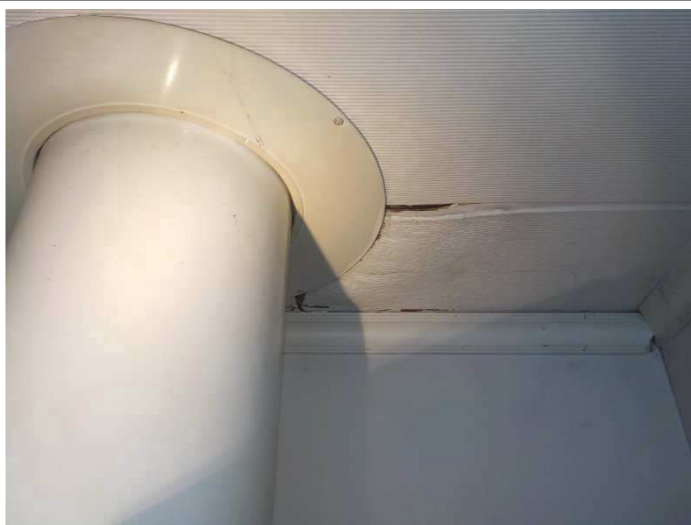
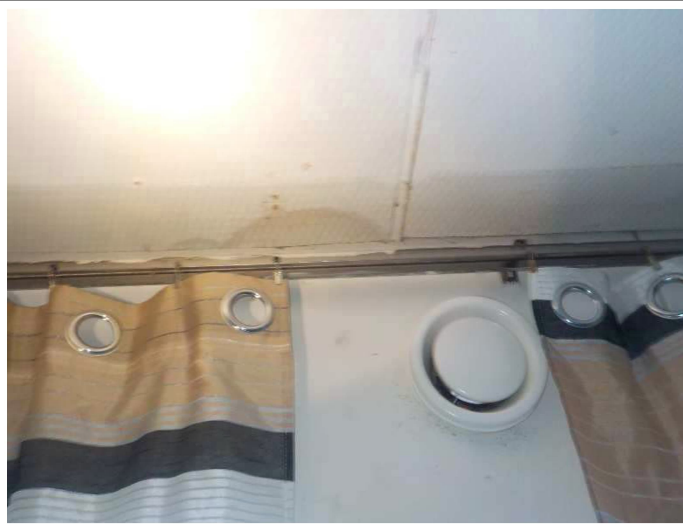
| <b>MUUT HAVAINNOT</b> | <ul style="list-style-type: none"> <li>Takan hormin läheisyydessä sisäkatossa ja yhden makuuhuoneen sisäkatossa ulkoseinän läheisyydessä havaittiin vanhoja kosteusrasituksen/vuodon aiheuttamia jälkiä. Myös keittiön sisäkatossa havaittiin vanhoja jälkiä, jotka ainakin osin vaikuttivat sisäpuolisten roiskeiden aiheuttamilta. Varmuutta keittiön sisäkatossa havaittujen jälkien alkuperästä ei voitu kuitenkaan kaikilta osin saada.</li> <li>Yläpohjan osuudella kulkevien putkien ja kanavien eristystä ei voitu tarkastaa.</li> </ul> |

Takan hormin läheisyydessä sisäkatossa ja yhden makuuhuoneen sisäkatossa ulkoseinän läheisyydessä havaittiin vanhoja kosteusrasituksen aiheuttamia jälkiä.

| <b>TOIMENPIDESUOSITUS</b> | <ul style="list-style-type: none"> <li>Yläpohjan tarkastamista sekä yläpohjan eristeiden ja rakenteiden kunto-utkimusta mahdollisuuksien mukaan suositellaan. Erityisesti sisäkattojen vanhojen jälkien läheisyydestä yläpohjan eristeiden ja rakenteiden kunnon tarkastamista suositellaan.</li> </ul> |

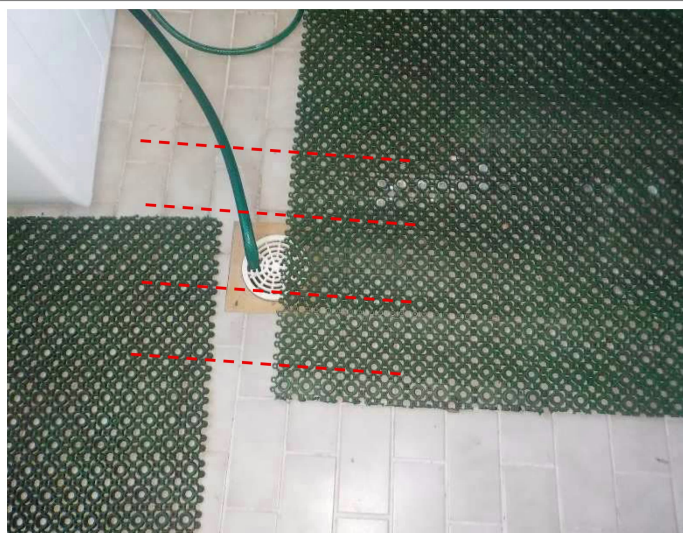
| 14.2. | <u>Pesuhuone</u> |
|---|---|
| <b>HAVAINNOT PINTAKOSTEUDENTUNNISTIMELLA</b> | <ul style="list-style-type: none"> <li>Lattiakaivon läheisyydessä havaittiin pintakosteudentunnistimella hieman kohonneita/kohonneita lukemia. Paikoin muualla tilan lattialla lukemat hieman "heittelevät", mutta selvästi kohonneita lukemia ei muualla tilassa havaittu.</li> </ul> |

Havaittuja hieman kohonneita/kohonneita lukemia.

| 14.2. | <u>Pesuhuone</u> |
|---|---|
| <b>TOIMENPIDESUOSITUS</b> | <ul style="list-style-type: none"> <li>Tila suositellaan peruskorjattavaksi nykyiset vedeneristysmääräykset täyttäväksi. Peruskorjauksen yhteydessä mm. rakenteiden kosteudet tulee mitata, rakenteiden kunto tarkastaa ja lattiakaivo uusia.</li> <li>Kaikkien kosteiden ja märkätilojen elastisten nurkka- ja tiivistesaumojen uusimista suositellaan 5 – 7 vuoden välein/tarpeen mukaan. Uusimistöiden yhteydessä tulee aina varoa vedeneristeen rikkoutumista. Lastaa on syytä käyttää aina suihkun jälkeen.</li> </ul> |
