## OY INSINÖÖRITOIMISTO TARKASTAA.FI

Lahdessa 6.3.2026

Esa Hinkkanen  
Rakennusinsinööri (AMK)  
Pätevöitynyt asuntokaupan kuntotarkastaja (AKK)  
Sertifioitu märkätilatöiden valvoja

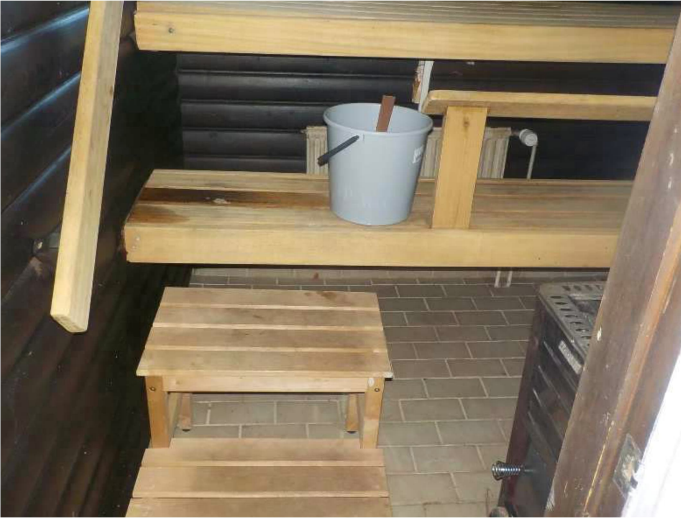
| 14.3. | <u>Sauna</u> |
|---|---|
| <b>VEDENERISTYS/KOSTEUDENERISTYS</b> | <ul style="list-style-type: none"> <li>Lattian vedeneristyksestä ei saatu varmaa tietoa tai havaintoa.</li> </ul> |
| <b>LATTIAKAIVO</b> | <ul style="list-style-type: none"> <li>Tilassa ei ole lattiakaivoa. Havaintojen perusteella lattia kallistuu jonkin verran kohti pesuhuonetta, mutta paikoin lattian kallistuksissa havaittiin epätasaisuuksia/lattialaattojen hammastusta.</li> </ul> |
| <b>TURVALLISUUS</b> | <ul style="list-style-type: none"> <li>Puukiuas sijaitsee suhteellisen lähellä mm. lauteita ja saunajakkaraa.</li> </ul> |
| Sauna. | Kiuas. |

| 14.3. | <u>Sauna</u> |
|---|---|
| <b>TOIMENPIDESUOSITUS</b> | <ul style="list-style-type: none"> <li>Tila suositellaan peruskorjattavaksi nykyiset vedeneristysmääräykset täyt-täväksi pesuhuoneen peruskorjauksen yhteydessä. Samalla mm. rakentei-den kunto tulee tarkastaa ja rakenteiden kosteudet mitata.</li> <li>Myös saunassa lastan käyttöä suositellaan aina runsaamman veden käytön jälkeen. Pesutilojen riittävästä ilmanvaihdesta tulee aina huolehtia niiden käytön jälkeen. Elastiset nurkka- ja tiivistesaumat, ks. kohta 14.1.</li> <li>Puukiukaan suuluukusta tulisi olla pääsääntöisesti (ilman palosuojalevyjä) suojaetäisyyttä noin metri ja kiukaan sivulla noin puoli metriä palavaan materiaaliin. Suojaetäisyyttä voidaan vähentää 50 prosentilla käyttämällä yksinkertaista suojalevyä ja ilmapäliä sekä 75 prosentilla kaksinkertaisen suojalevyn avulla.</li> </ul> |

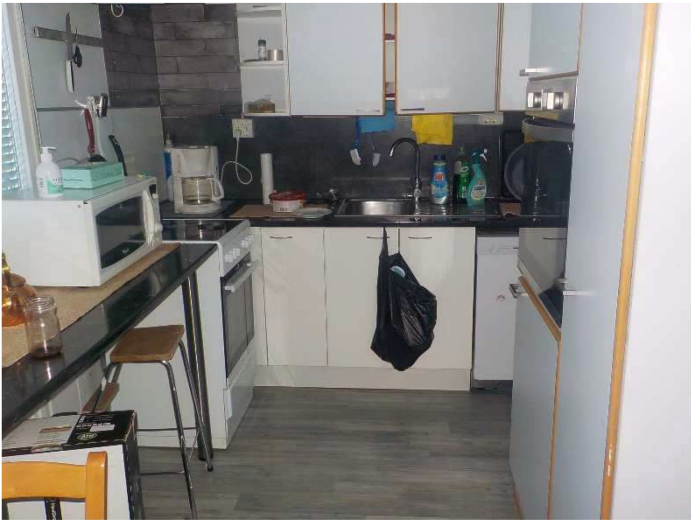
| 14.4. | <u>Keittiö</u> |
|---|---|
| <b>ALLASKAAPPI</b> | <ul style="list-style-type: none"> <li>Allaskaapissa ei havaittu merkkejä selvistä putkien ja vesilaitteiden vuodoista. Allaskaapiston alustaa ei voitu tarkastaa. Allaskaapiston ja astianpesukoneen edustoilla havaittiin paikoin hieman lattiapinnoitteen saumojen kupruilua.</li> </ul> |
| <b>SUOJAUS VUOTOVAHINGOJEN VARALLE</b> | <ul style="list-style-type: none"> <li>Astianpesukoneen ja kylmälaitteiden alla ei havaittu vuotokaukaloita.</li> <li>Tiskialtaan läheisyydessä keittiötason ja seinän rajan tiivistysaumassa havaittiin puutteita/uusimisen tarvetta.</li> <li>Nykyisin vesilaitteita ympäröivät rakenteet suojataan vuotovahingon varalle vedeneristeellä tai seinille nostetulla muovimatolla.</li> </ul> |
| Keittiö. | |

| 14.4. | <u>Keittiö</u> |
|---|---|
| <b>TOIMENPIDESUOSITUS</b> | <ul style="list-style-type: none"> <li>Astianpesukoneen ja kylmälaitteiden sekä allaskaapiston alustojen tarkastamista suositellaan. Astianpesukoneen ja kylmälaitteiden alle suositellaan asennettavaksi vuotokaukalot.</li> <li>Tiskialtaan alustaa voidaan vuotosuojata esim. pohjalevyn päälle asennettavan muovimaton avulla (läpiviennit tiivistetään). Tiskialtaan läheisyydessä keittiötason ja seinän rajan saumauksen uusimista suositellaan. Myös muuten tiskialtaan läheisten saumojen tiiveydestä kannattaa aina huolehtia. Vuotovahinkoa voi torjua myös esim. kosteushälyttimen avulla.</li> </ul> |

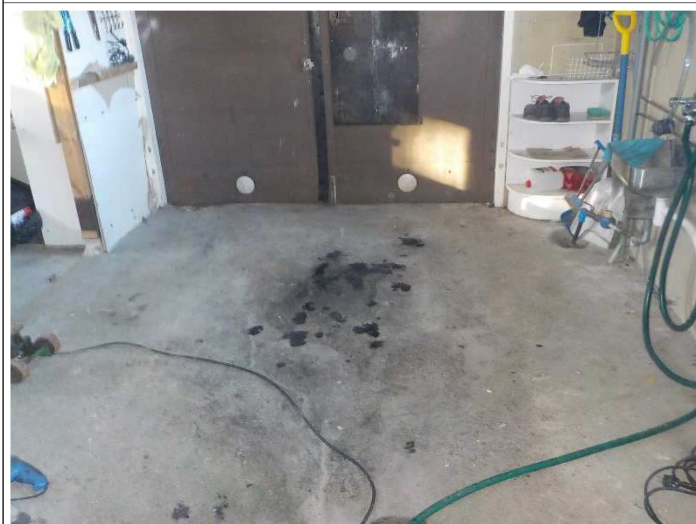
| <b>AUTOTALLI JA VARASTOTILAT</b> | <ul style="list-style-type: none"> <li>• Tilassa on vesipiste, lattiakaivo ja lämmitys. Ulkoseinillä ja ovissa on ilmanvaihtoventtiileitä. Pistokokein pintakosteudentunnistimella tarkastettuna autotallin lattialla havaittiin usein tyypilliseen tapaan hieman kohonneita/kohonneita lukemia lattiakaivon läheisyydessä sekä autotallin ovien edustalla. Autotallin ovien edustalla havaittiin betonilaatan rapaamaa/korjaustoimenpiteiden tarvetta. Autotallin pesualtaan viemäriputki on johdettu ”tilapäisellä” letkulla lattiakaivoon, mikä tulee nykyisellään huomioida.</li> <li>• Osin irtaimisto hankaloitti autotalli-/varastotilojen tarkastamista. Tekninen tila, ks. kohta 16.</li> </ul> |

Autotallia.

| <b>TOIMENPIDESUOSITUS</b> | <ul style="list-style-type: none"> <li>• Tilojen tarkastaminen paremmin, kun ne on tyhjennetty.</li> <li>• Tiloja remontoidaan/peruskorjataan aina ”tarpeen” mukaan. Nykyisin vanhempiin rakennuksiin tulisi teettää ennen mahdollisia peruskorjauksia asbesti-/haitta-ainekartoitus.</li> </ul> |

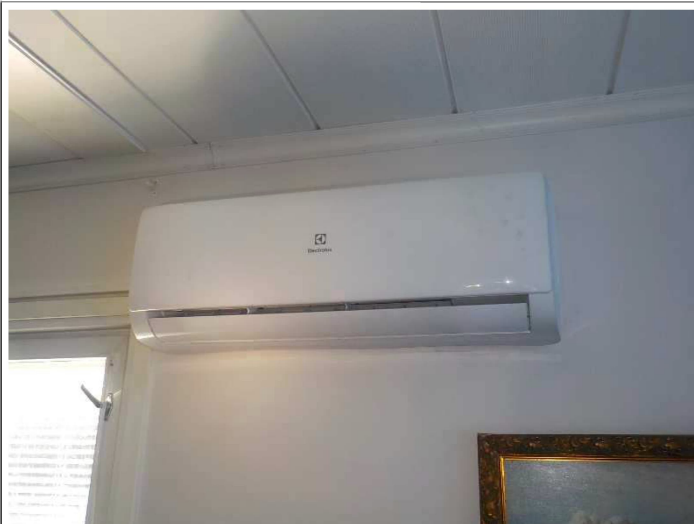
Ilmalämpöpumpun sisäyksikkö.

| <b>TOIMENPIDESUOSITUS</b> | <ul style="list-style-type: none"> <li>Kokonaisuudessaan lämmitysjärjestelmän tarkastamista/kuntotutkimusta alan urakoitsijan toimesta suositellaan.</li> <li>Alapohjarakenteen sisällä kulkevien patteriputkistojen uusimiseen pinta-asenteisiksi kannattaa varautua.</li> <li>Vesikeskusvaraajan uusimiseen varautuminen.</li> <li>Kosteiden ja märkätilojen lattialämmitysten uusimis-/asennustarve tulee aina peruskorjausten yhteydessä huomioida.</li> <li>Lämmitysjärjestelmä suositellaan aina välillä kokonaisuudessaan alan urakoitsijan toimesta tarkastettavaksi ja huollettavaksi. Putkiliitosten ja venttiilien normaali tiiveyden tarkkailu ja huoltotoimenpiteet aina tarpeen mukaan. Teknisen tilan ylivuoto-/tyhjennysputki suositellaan johdettavaksi suoraan lattiakaivoon.</li> <li>Ilmalämpöpumpun ulkoyksikön läheiset kondenssivedet suositellaan ohjattavaksi hallitusti riittävän kauas rakennuksen vierustalta.</li> </ul> |

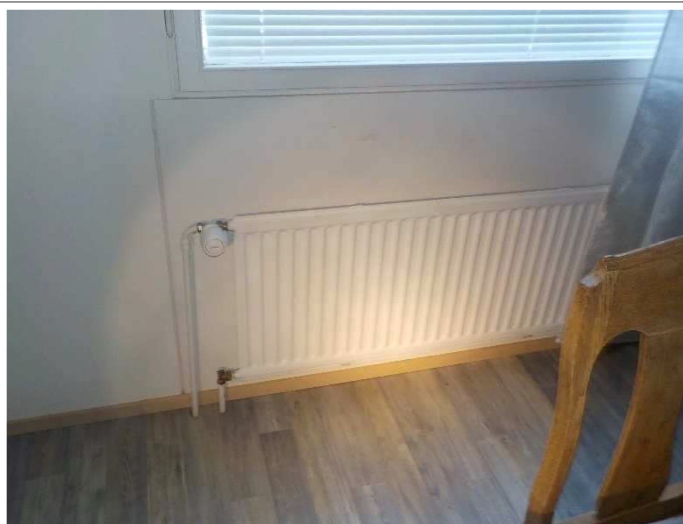
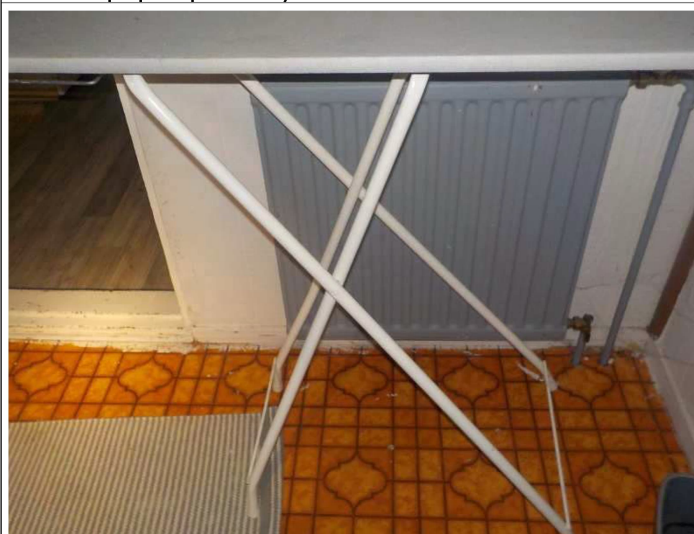
| | <ul style="list-style-type: none"> <li>Havaintojen perusteella patteriputkistot kulkevat pääosin lattia-/alapohjarakenteen sisällä. Asuntokaupan kuntotarkastuksen suoritusohje luokittelee alapohjarakenteen sisällä kulkevat patteriputkistot ns. riskirakenteeksi, koska mahdollista vuotoa voi olla heti vaikea havaita sekä mm. kosteissa ja märkätiloissa putkistoihin voi kohdistua helpommin kosteusrasitusta.</li> <li>Vesikeskusvaraaja sijaitsee teknisessä tilassa. Saatujen havaintojen perusteella vesikeskusvaraaja olisi aikoinaan uusittu, mutta vesikeskusvaraaja on saavuttanut teknisen käyttöikänsä. Tilan lattiakaivossa havaittiin ikääntymistä, mikä tulee peruskorjausten yhteydessä huomioida. Tilan lattiaa ei ole vanhemmalle rakennukselle tyypilliseen tapaan vuotosuojattu. Lattialta havaittiin pintakosteudentunnistimella lattiakaivon läheisyydestä hieman kohonneita lukemia. Ylivuoto-/tyhjennysputkea ei ole johdettu suoraan lattiakaivoon. Tilan putkistoissa ei havaittu tarkastushetkellä vuotoja.</li> <li>Takassa ei havaittu selviä korjausta vaativia vaurioita. Takan läheisyydessä lattialla havaittiin irti alustastaan olevia ns. kopolaattoja. Nuohooja tarkastaa tulisijojen ja hormien kunnon ja paloturvallisuuden vuosittain.</li> <li>Tarkastushetkellä ilmalämpöpumpun ulkoyksikön alapuolelle oli kerääntynyt jäätä.</li> </ul> |

Patteri.

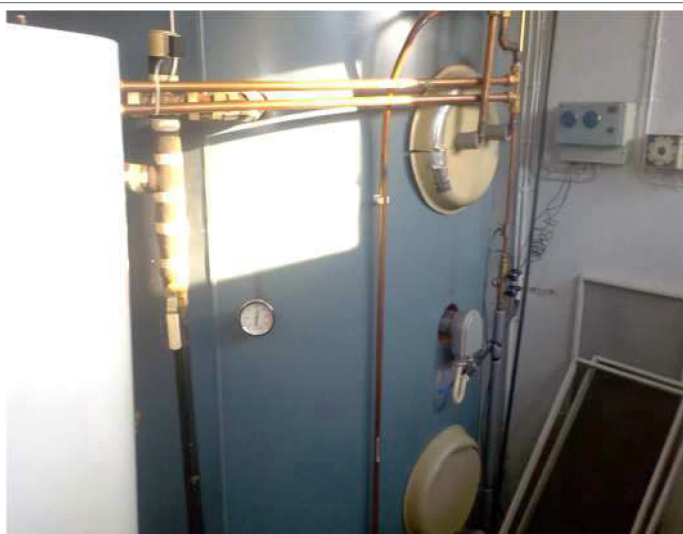
Teknistä tilaa.

| <p><b>YLEISTÄ</b></p> | <ul style="list-style-type: none"> <li>Käyttövesiputket ovat kohteessa havaituilla osin kuparia. Käyttövesiputkien kannakoinneissa havaittiin paikoin puutteita. Havaintojen perusteella käyttövesiputket kulkisivat pääosin pinta-asenteisina ja osin ns. kuivissa rakenteissa.</li> <li>Viemäriputkien materiaalista ei saatu kaikilta osin varmaa tietoa tai havaintoa. Joka tapauksessa mahdolliset alkuperäiset muovi- tai valurautaviemärit ovat saavuttaneet teknisen käyttöikänsä.</li> <li>Vesimittari sijaitsee tyypilliseen tapaan autotallissa. Nykyisin vesimittari suositellaan sijoitettavaksi vuotosuojattuun tilaan.</li> <li>Vesikeskusvaraajan lisäksi teknisessä tilassa havaittiin myös toinen tilavuudeltaan suhteellisen pieni lämminvesivaraaja.</li> </ul> |

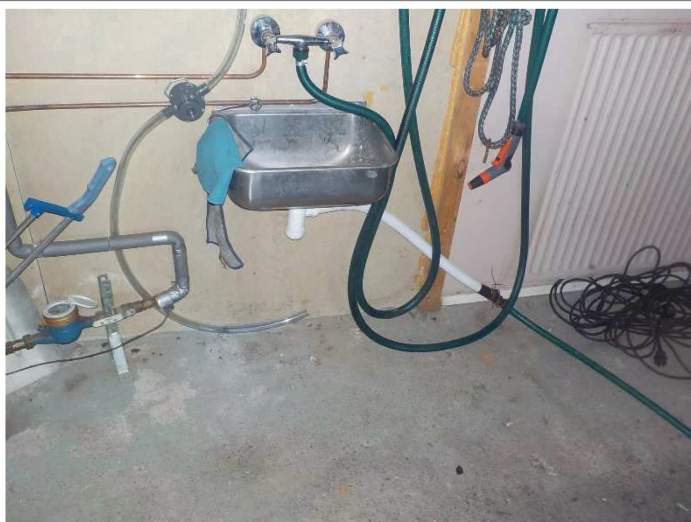
Autotallin putkistoja ja vesimittari.

| <b>TOIMENPIDESUOSITUS</b> | <ul style="list-style-type: none"> <li>Alan urakoitsijan toimesta käyttövesijärjestelmän tarkastamista ja tarvitta-<br/>viltä osin käyttövesiputkien lisäkannakointia suositellaan. Viemäriputkien<br/>kuntotutkimusta (videokuvaus) suositellaan. Joka tapauksessa alkuperäi-<br/>siltä osin viemäriputkien uusimiseen tai sukitukseen tulee iän puolesta va-<br/>rautua. Putkiston osia ja liitoksia sekä vesikalusteita huolletaan ja uusitaan<br/>aina tarvittaessa ja remonttien yhteydessä.</li> <li>Vuotovahingon riskiä voi torjua esimerkiksi putkiliitosten läheisyyteen<br/>asetettavilla kosteushälyttimillä.</li> </ul> |

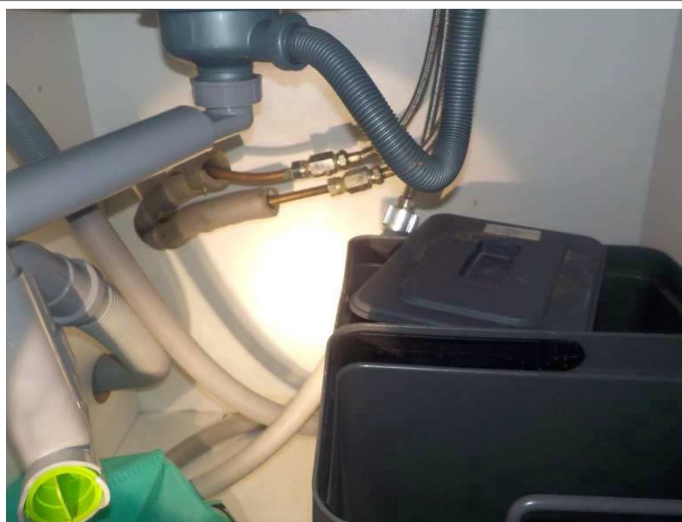
Putkistoja.

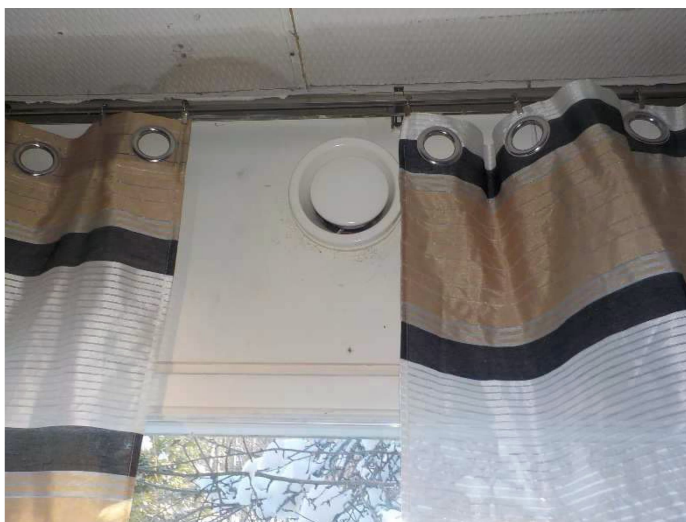
| <b>ILMANVAIHDON TO-<br/>TEUTUS YLEISESTI</b> | <ul style="list-style-type: none"> <li>Rakennuksen ilmanvaihto on painovoimainen. Havaintojen perusteella asuutilojen korvausilmansaanti ei ole kaikilta osin riittävää.</li> </ul> |

Makuuhuoneen ilmanvaihtoventtiili.

| <b>TOIMENPIDESUOSITUS</b> | <ul style="list-style-type: none"> <li>Painovoimainen ilmanvaihtojärjestelmä perustuu korkeus- ja lämpötila-erojen sekä tuulen aiheuttamiin paine-eroihin. Ilmanvaihdon tehokkuus riippuu sääolosuhteista. Ilmanvaihtoventtiilien ilmanvirtausten suunnat voivat myös vaihdella sääolosuhteiden mukaan. Toimiakseen ilmanvaihto tarvitsee hallitut poisto- ja korvausilmareitit. Hallittujen korvausilmareitien puute voi aiheuttaa sopivissa sääolosuhteissa ilman kulkeutumista helpommin esimerkiksi kellarista, alapohjasta tai muualta rakenteiden läpi. Korvausilmaventtiilien asennusta asuinhuoneisiin puuttuvilta osin suositellaan. Ilmanvaihdon kokonaisvaltainen toimivuus suositellaan myös alan urakoitsijan toimesta tarkastettavaksi/toteutettavaksi.</li> <li>Ilmanvaihtokanavat/-putket suositellaan yleisesti nuohottavaksi 10 vuoden välein.</li> </ul> |

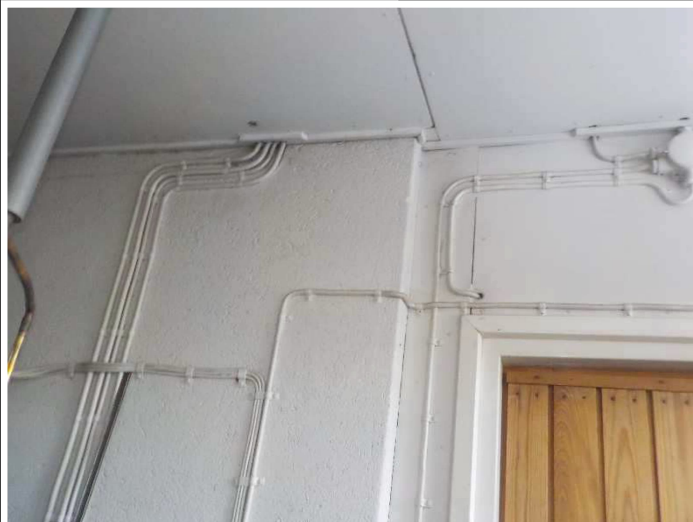
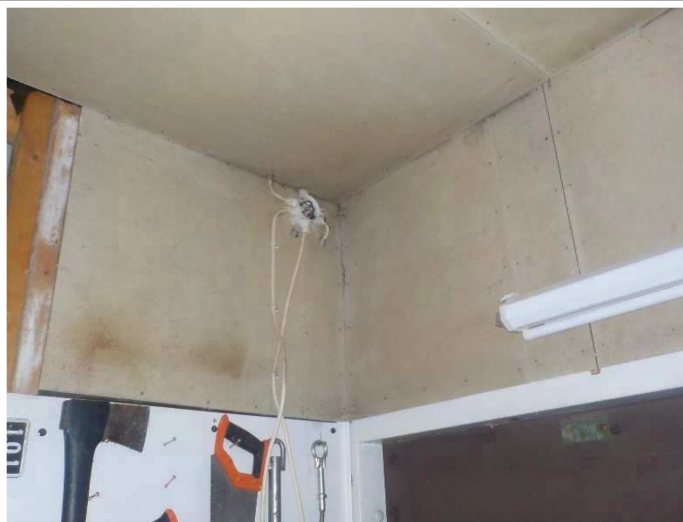
| <b>HAVAINNOT</b> | <ul style="list-style-type: none"><li>Asuintilojen sähkölaitteissa ei havaittu päälle päin näkyviä selviä käyttöturvallisuuteen vaikuttavia vikoja tai puutteita. Sähköjärjestelmä/-johdot ovat alkuperäisiltä osin saavuttaneet teknisen käyttöikänsä. Tämä ei yleensä muodosta välitöntä riskiä, mikäli johtoihin ei kohdistu mekaanista rasitusta (liikuttelu). Autotallissa havaittiin suojaamaton jakorasia sekä muutamissa kohdin sähköjohtojen kannakoinneissa puutteita yms.</li></ul> |

Yleiskuva.

| <b>TOIMENPIDESUOSITUS</b> | <ul style="list-style-type: none"><li>Kokonaisuudessaan sähköjärjestelmän tarkastamista sekä tarvittavia huoltotoimenpiteitä alan urakoitsijan toimesta suositellaan.</li><li>Sähköjärjestelmää/-johtoja on syytä vanhemmilta osin uusia aina mahdollisten muutosten/peruskorjausten yhteydessä.</li></ul> |
