## Kosteuskartoitusraportti

| <b>Kohde</b> | As Oy Klaukkalan Nuhanenä, Nurmijärvi, Pikimetsäntie 11 as 37, 01800 Klaukkala |
| <b>Toimeksianto</b> | Kosteuskartoitus, (työnumero 9577) |
| <b>Vahingon syy</b> | Asunnon 37 keittiössä on jääpakastinkaappi vuotanut vettä lattialle. Huoneisto on tyhjiällä, ja sähköt ovat olleet pois päältä. Jääkaappipakastin on sulanut, ja vedet ovat vuotaneet lattialle. Lattia on kastunut jääkaappipakastimen läheisyydessä. |

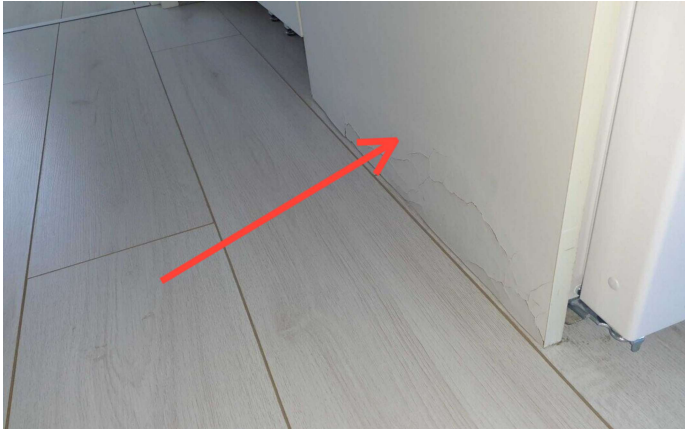
| Seinät | Keittiö:<br>Jääkaappipakastimen viereisen sivuseinät on kastunut ja vaurioitunut alaosista. (Ks. kuva 3) |

**Kuva 3** Kaapin sivuseinä on kastunut ja vaurioitunut alaosaan

| Korjausehdotus | Purettavan alueen osastointi ja alipaineistus töiden ajaksi.<br><br><ul style="list-style-type: none"><li>- Jääkaappipakastimen viereisten sivulevyjen poisto ja uusiminen.</li><li>- Laminaattilattian avaus vaurioituneelta alueelta.</li><li>- Lattian kipsilevyjen poisto kastuneelta alueelta, arviolta noin 1 m<sup>2</sup> alueelta. Tarkempi laajuus selviää purkutyön yhteydessä.</li><li>- Alla olevan kertopuurunko levyyn tarkistus aukon teko levyrakenteen ja villaeristeen kunnon tarkistamiseksi.</li><li>- Tarvittaessa kastuneiden rakenteiden koneellinen kuivaus.</li></ul> |

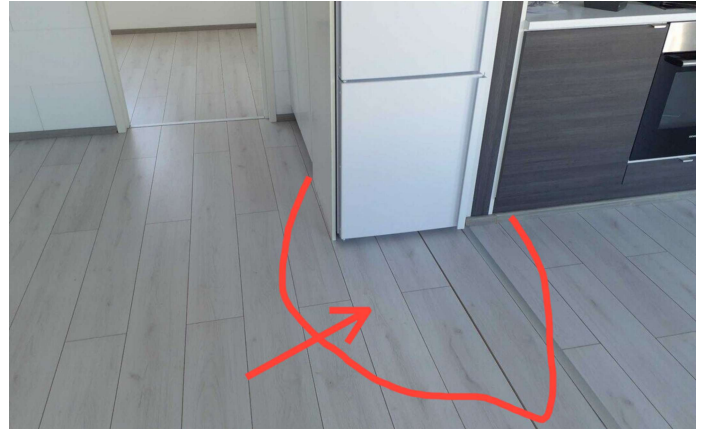
| Lattia | Keittiö:<br>Laminaattilattia on vaurioitunut jääkaappipakastimen ympäriltä noin 1.5m <sup>2</sup> alueelta.<br>Lattiassa ei havaittu kosteutta pintamittauksin 30pm.<br>Laminaatin alla on solumuovi ja 2 x kipsilevy. Kipsilevy on kastunut Rh 90 % 21°C.<br>Kipsilevyjen alla on kertopuurunko levy.<br>Keittiössä ja olohuoneessa yhtenäinen lattiapinnoite. Keittiön kohdalla liikuntasäily. (Ks. kuvat 4-9) |

**Kuva 4** Keittiö:  
Laminaattilattia on vaurioitunut jääkaappipakastimen ympäriltä.

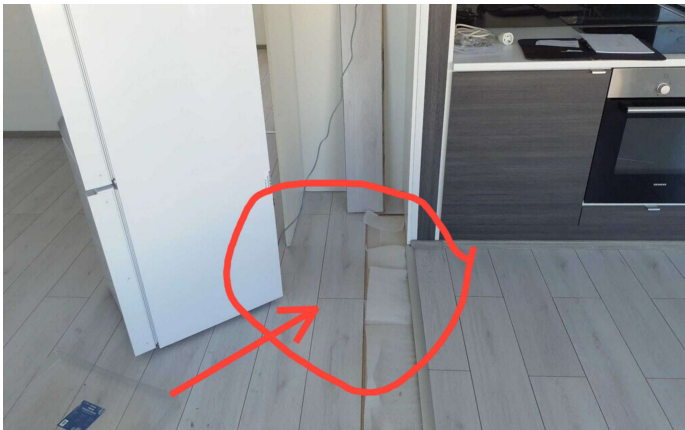
**Kuva 5** Vaurioitunut alue lattiassa

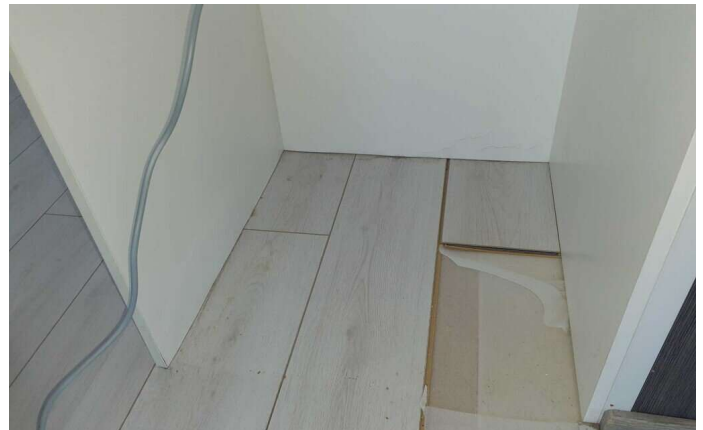
**Kuva 6** Laminaatti on vaurioitunut jääkaappipakastimen alta.

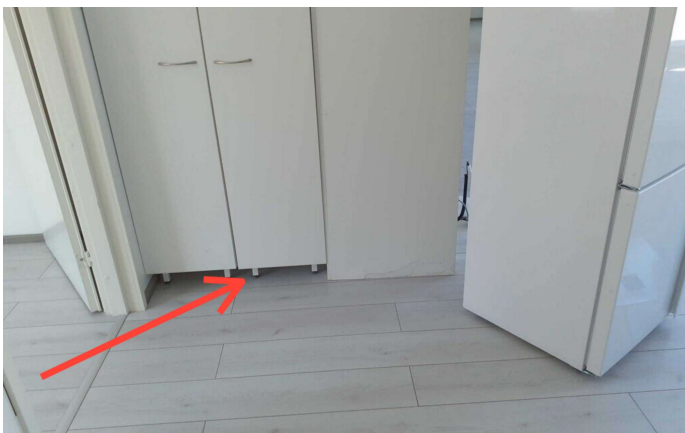
**Kuva 9** Laminaattilattia jatkuu jääkaappipakastimen takana kaapin alla.

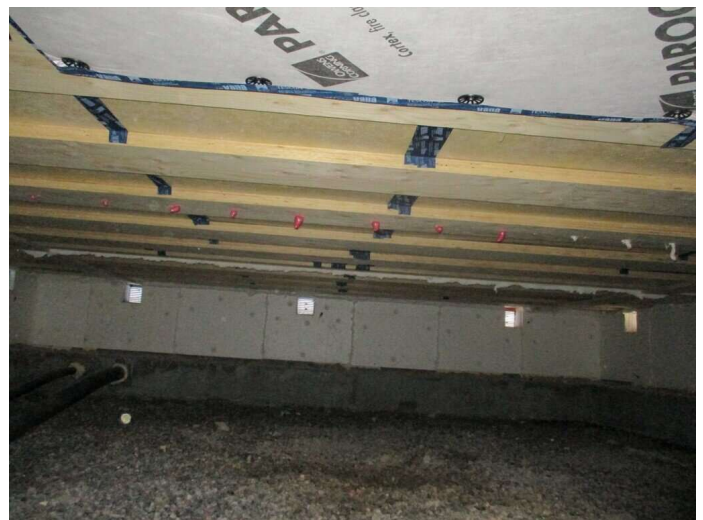
| | Tuulettuva alapohja:<br>Ei havaittu ongelmaa keittiön alapuolella. (Ks. kuva 10) |

**Kuva 10** Tuulettuva alapohja:  
Ei havaittu ongelmaa keittiön alapuolella.
