## Kosteuskartoitusraportti

| <b>Kohde</b> | As Oy Klaukkalan Nuhanenä, Nurmijärvi, Pikimetsäntie 11 as 37, 01800 Klaukkala | |
| <b>Toimeksianto</b> | Kosteuskartoitus, (työnumero 9577) | |
| <b>Vahingon syy</b> | Asunnon 37 keittiössä on jääpakastinkaappi vuotanut vettä lattialle. Huoneisto on tyhjiällä, ja sähköt ovat olleet pois päältä. Jääkaappipakastin on sulanut, ja vedet ovat vuotaneet lattialle. Lattia on kastunut jääkaappipakastimen läheisyydessä. | |

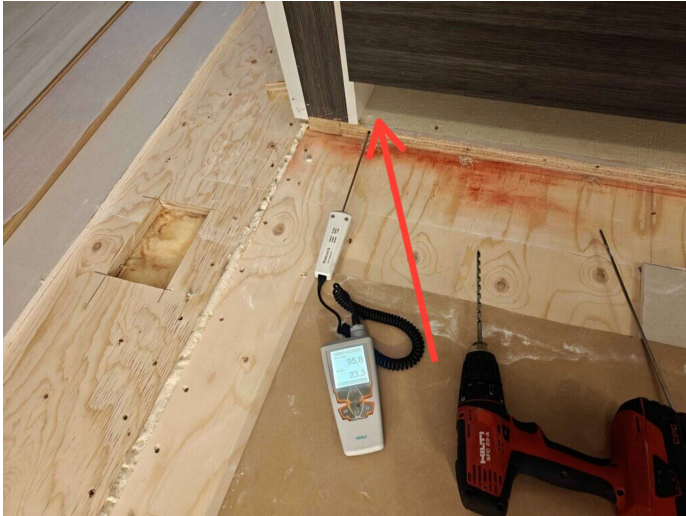
Keittiön kaappien alla oleva korotusosa on kastunut, Rh 93 % 22 °C,

**Kuva 13** Kaappien alla oleva korokelevy on kastunut  
Rh 93% 22°C.

Korjausehdotus Keittiön kaappien alta kastuneelta alueelta korokelevyn poisto.

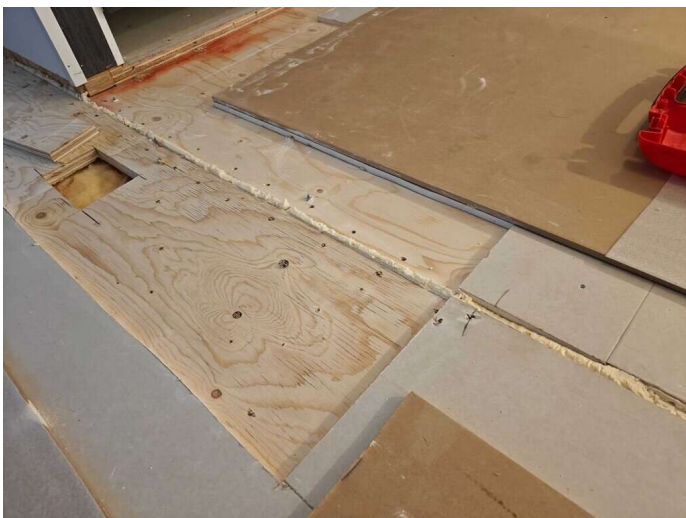
Lattian levyrakenteen ei ole kastunut, Rh 33 % 22 °C. Pinnassa havaittavissa kosteuden jättämiä jälkiä (ei aiheuta toimenpiteitä).

**Kuva 15** Lattian puurekenne levyssä veden jättämiä  
jälkiä.

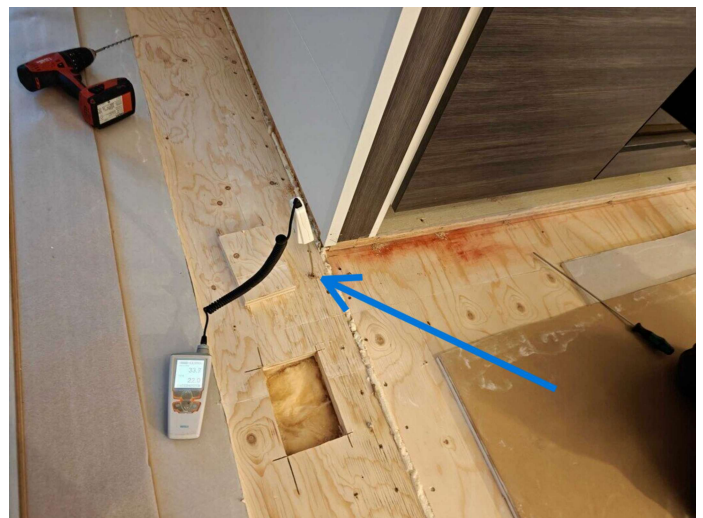
**Kuva 16** Lattian puurekennelevyssä veden jättämiä  
jälkiä. Levylattia on kuiva Rh 33% 22°C.
