## Kosteuskartoitusraportti

| <b>Kohde</b> | As Oy Klaukkalan Nuhanenä, Nurmijärvi, Pikimetsäntie 11 as 37, 01800 Klaukkala | |
| <b>Toimeksianto</b> | Kosteuskartoitus, (työnumero 9577) | |
| <b>Vahingon syy</b> | Asunnon 37 keittiössä on jääpakastinkaappi vuotanut vettä lattialle. Huoneisto on tyhjiällä, ja sähköt ovat olleet pois päältä. Jääkaappipakastin on sulanut, ja vedet ovat vuotaneet lattialle. Lattia on kastunut jääkaappipakastimen läheisyydessä. | |

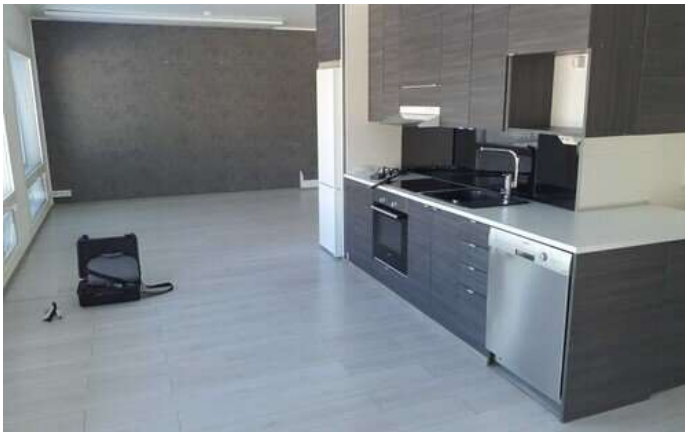
**Kuva 1** Keittiö

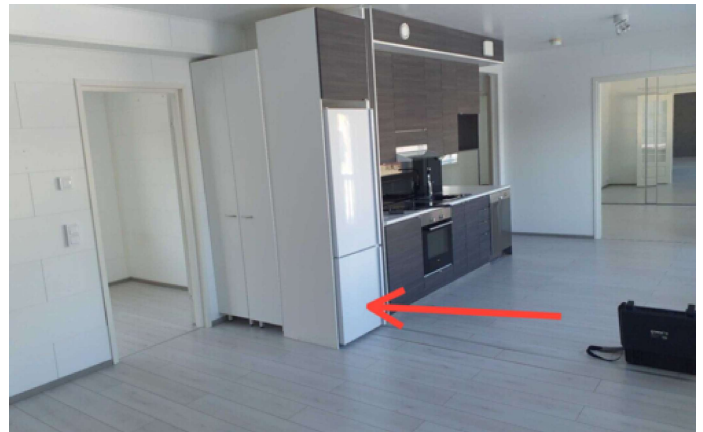
**Kuva 2** Jääkaappipakastin vuotanut sulamis veden lattialle.

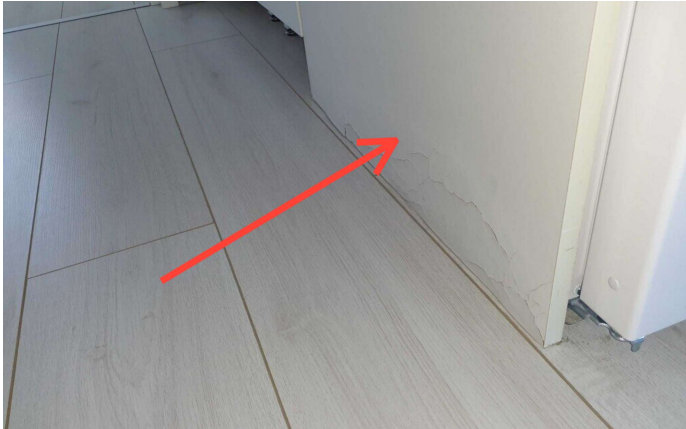
| Seinät | <p>Keittiö:<br/>Jääkaappipakastimen viereisen sivuseinät on kastunut ja vaurioitunut alaosista. (Ks. kuva 3)</p> |

**Kuva 3** Kaapin sivuseinä on kastunut ja vaurioitunut alaosaan

| Korjausehdotus | <p>Purettavan alueen osastointi ja alipaineistus töiden ajaksi.</p> <ul style="list-style-type: none"> <li>- Jääkaappipakastimen viereisten sivulevyjen poisto ja uusiminen.</li> <li>- Laminaattilattian avaus vaurioituneelta alueelta.</li> <li>- Lattian kipsilevyjen poisto kastuneelta alueelta, arviolta noin 1 m<sup>2</sup> alueelta. Tarkempi laajuus selviää purkutyön yhteydessä.</li> <li>- Alla olevan kertopuurunko levyyn tarkistus aukon teko levyrakenteen ja villaeristeen kunnon tarkistamiseksi.</li> <li>- Tarvittaessa kastuneiden rakenteiden koneellinen kuivaus.</li> </ul> |

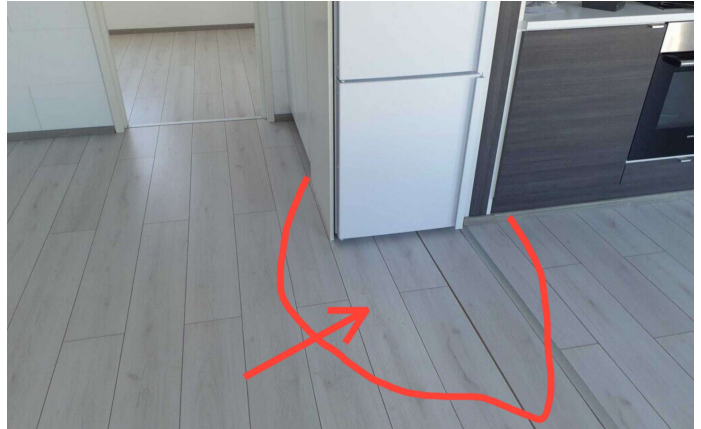
| Lattia | <p>Keittiö:<br/>Laminaattilattia on vaurioitunut jääkaappipakastimen ympäriltä noin 1.5m<sup>2</sup> alueelta.<br/>Lattiassa ei havaittu kosteutta pintamittauksin 30pm.<br/>Laminaatin alla on solumuovi ja 2 x kipsilevy. Kipsilevy on kastunut Rh 90 % 21°C.<br/>Kipsilevyjen alla on kertopuurunko levy.<br/>Keittiössä ja olohuoneessa yhtenäinen lattiapinnoite. Keittiön kohdalla liikuntasäily. (Ks. kuvat 4-9)</p> <p>Tuulettuva alapohja:<br/>Ei havaittu ongelmaa keittiön alapuolella. (Ks. kuva 10)</p> |

**Kuva 4** Keittiö:  
Laminaattilattia on vaurioitunut jääkaappipakastimen ympäriltä.

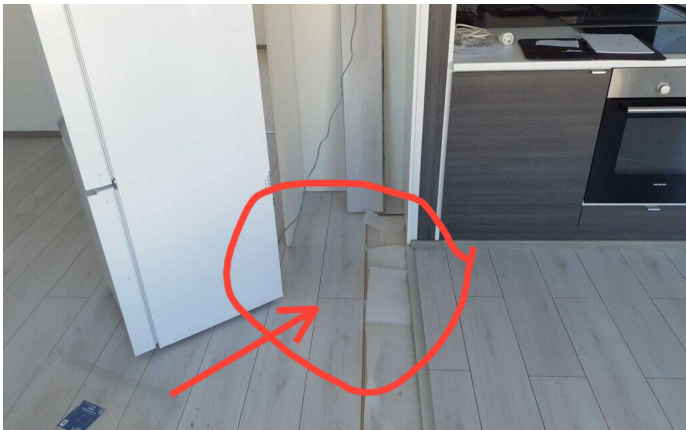
**Kuva 5** Vaurioitunut alue lattiassa

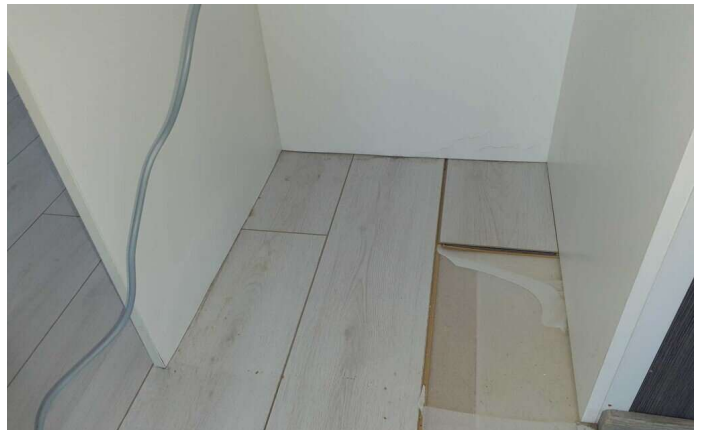
**Kuva 6** Laminaatti on vaurioitunut jääkaappipakastimen alta.

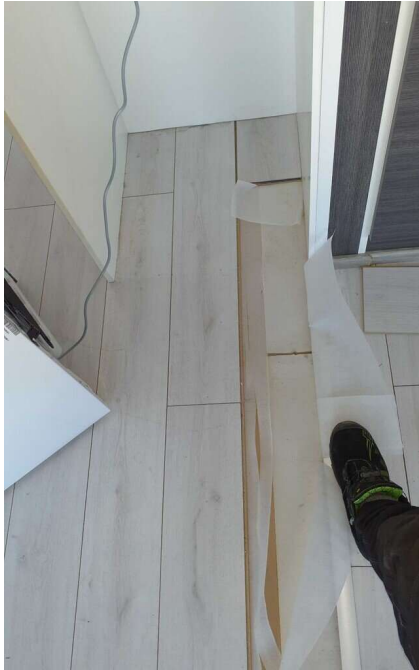
**Kuva 7** Laminaatin alla on 2x-kipsilevy ja kertopuurunko

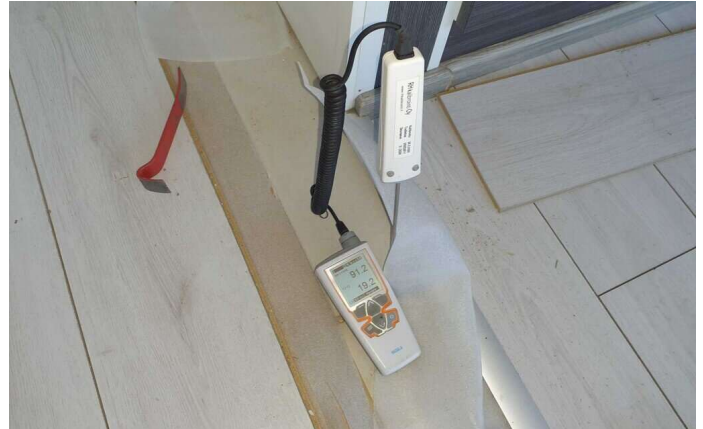
**Kuva 8** Lattian kipsilevyt on kastunut Rh 90% 21°C.

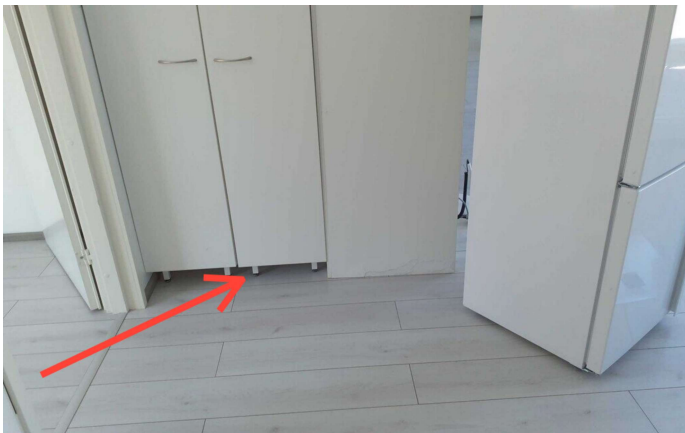
**Kuva 9** Laminaattilattia jatkuu jääkaappipakastimen takana kaapin alla.

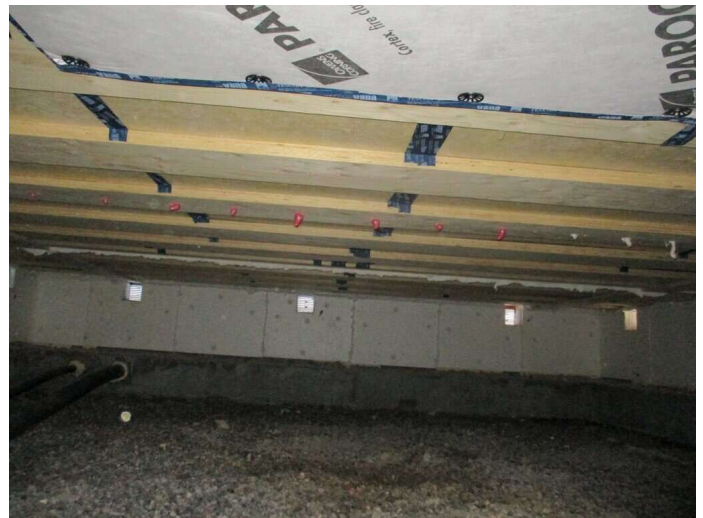
**Kuva 10** Tuulettuva alapohja:  
Ei havaittu ongelmaa keittiön alapuolella.

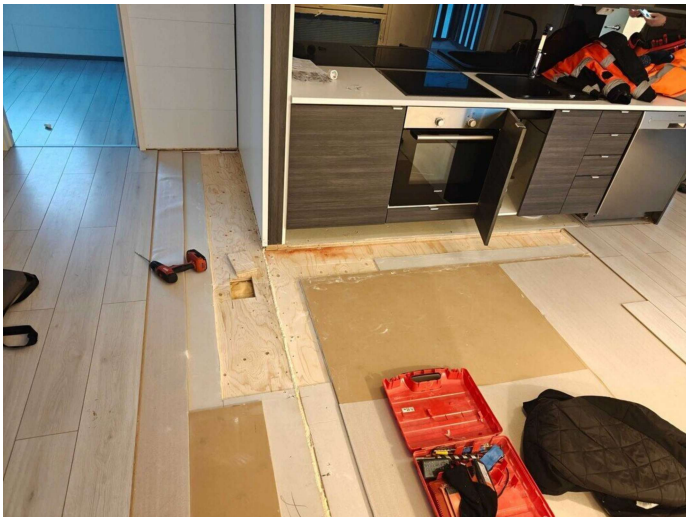
Lattiapinnoite ja kipsilevyt on poistettu vaurioalueelta.

**Kuva 11** Lattiapinnoite ja kipsilevyt poistettu vaurioalueelta. Kastunut alue jatkuu kaapin alle.

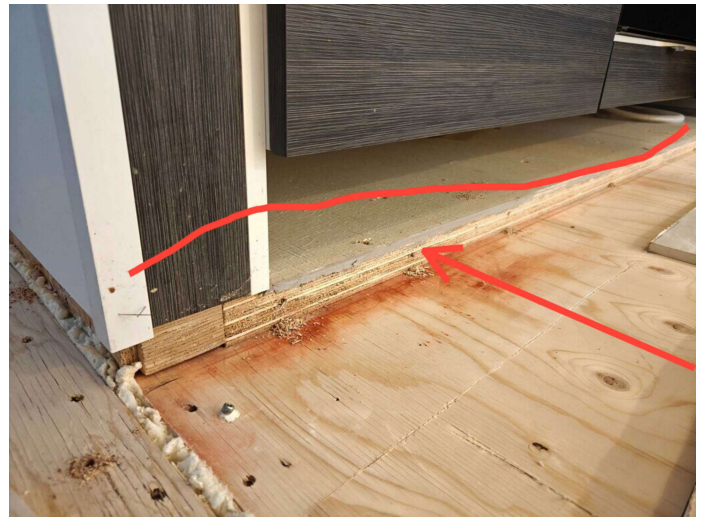
Keittiön kaappien alla oleva korotusosa on kastunut, Rh 93 % 22 °C,

**Kuva 12** Kaappien alla oleva korokelevy on kastunut.

Korjausehdotus Keittiön kaappien alta kastuneelta alueelta korokelevyn poisto.

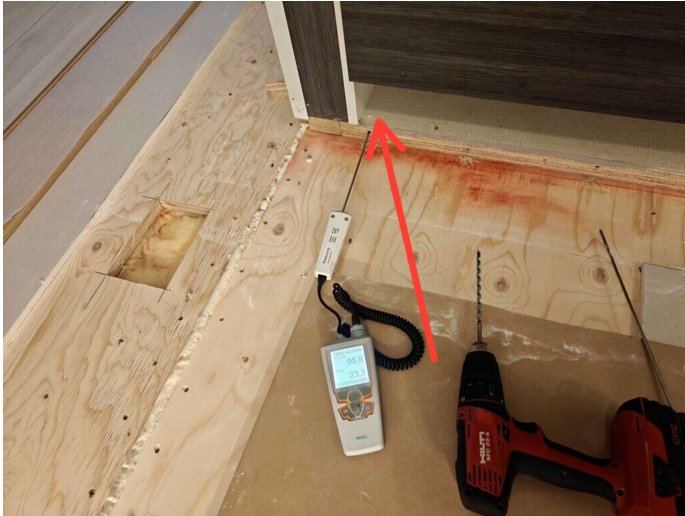
**Kuva 13** Kaappien alla oleva korokelevy on kastunut  
Rh 93% 22°C.

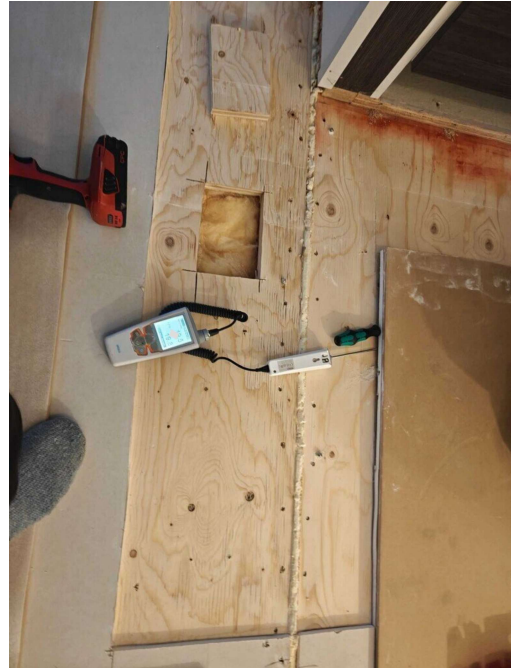
Kipsilevyn alla ei havaittu kosteutta puretun alueen ulkopuolella, Rh 22 % 20 °C.

**Kuva 14** Kipsilevyllä ei havaittu kosteutta puretun  
alueen ulkopuolella. RH 22 %, 20 °C.

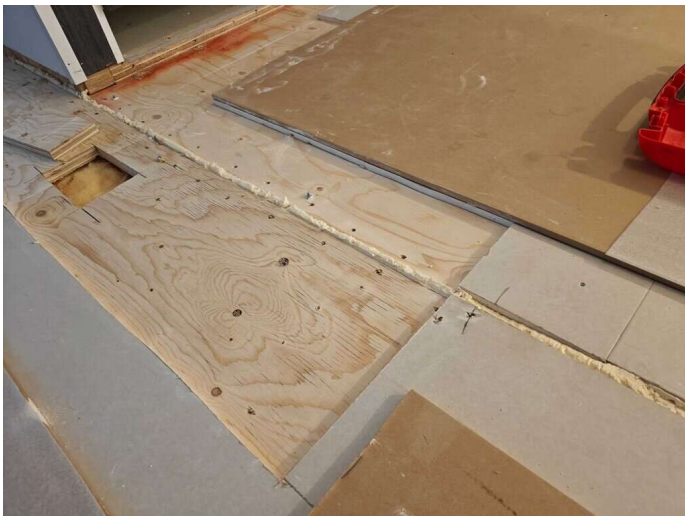
Lattian levyrakenteen ei ole kastunut, Rh 33 % 22 °C. Pinnassa havaittavissa kosteuden jättämiä jälkiä (ei aiheuta toimenpiteitä).

**Kuva 15** Lattian puurekenne levyssä veden jättämiä  
jälkiä.

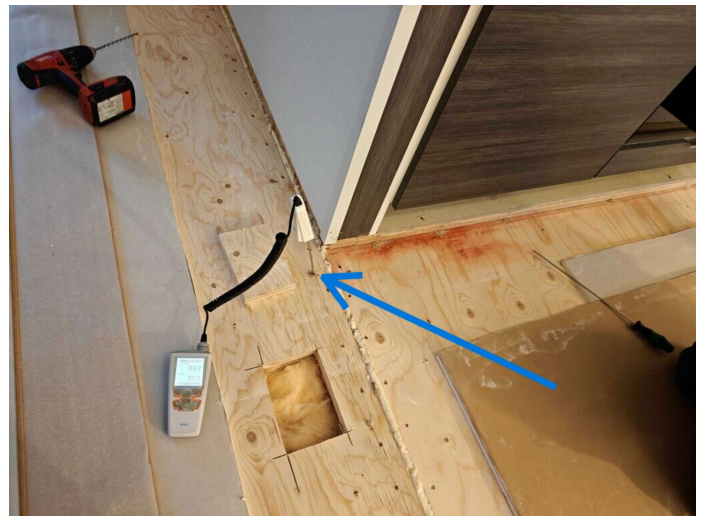
**Kuva 16** Lattian puurekennelevyssä veden jättämiä  
jälkiä. Levylattia on kuiva Rh 33% 22°C.

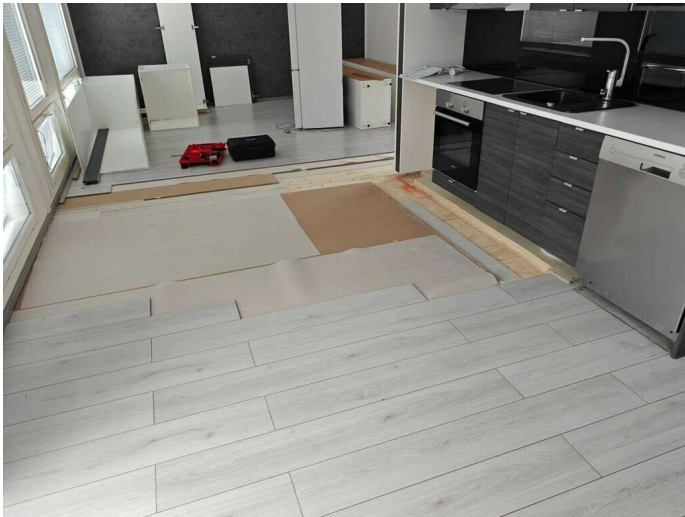
**Kuva 17** Purettu alue lattiapinnoitteissa.

Lattiapinnoitteen voi korjata.

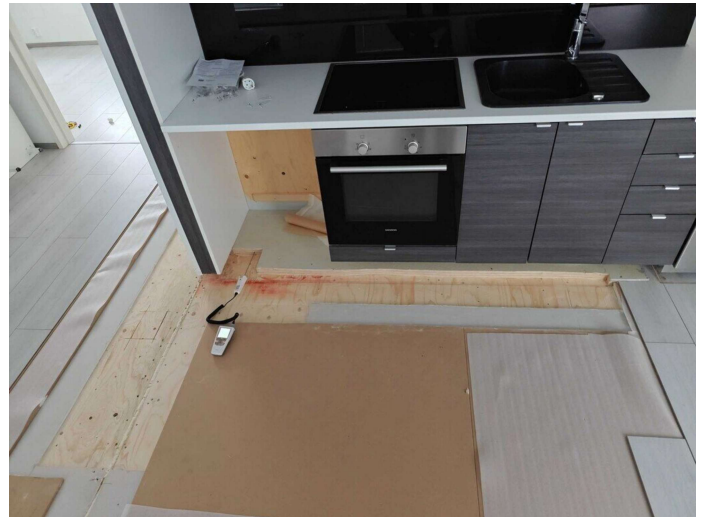
Kaappien alla oleva korokelevy on poistettu kastuneelta alueelta. Korokelevy on kuiva kaapin alla avatun alueen vierestä Rh 26% 24°C.

**Kuva 18** Kaappien alla oleva korokelevy on poistettu kastuneelta alueelta.

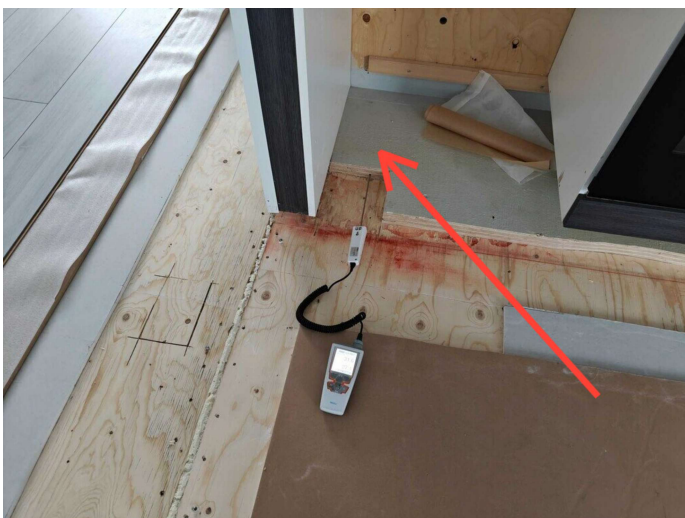
**Kuva 19** Korokelevy on kuiva Rh 26% 24°C

Ei tarvetta koneelliselle kuivaukselle.
