## Asuntokaupan kuntotarkastus

Uittajantie 3, Keminmaa

24.02.2026

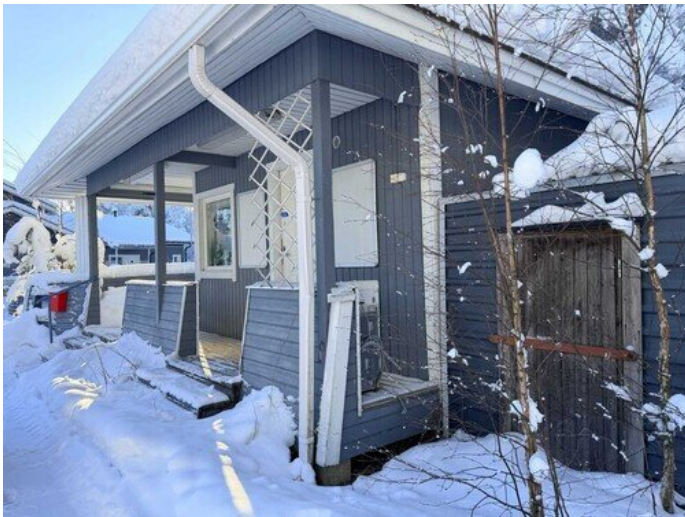
- Rakennuksessa on käytössä pinnoitetusta pellistä valmistetut sadevesikourut ja syöksytorvet. Järjestelmä oli kauttaaltaan hyväkuntoinen, eikä siinä havaittu vaurioita tai toiminnallisia puutteita.

Takapihalta puuttuivat sadevesikourut.

Sadevesien ohjausta ei voitu talviolosuhteiden vuoksi varmistaa. (Ks. kuva 1 ja toimenpideehdotus 1)

**Kuva 1** Sadevesijärjestelmää

- Sadevesikourujen asennus joka lappeelle suositeltavaa.*

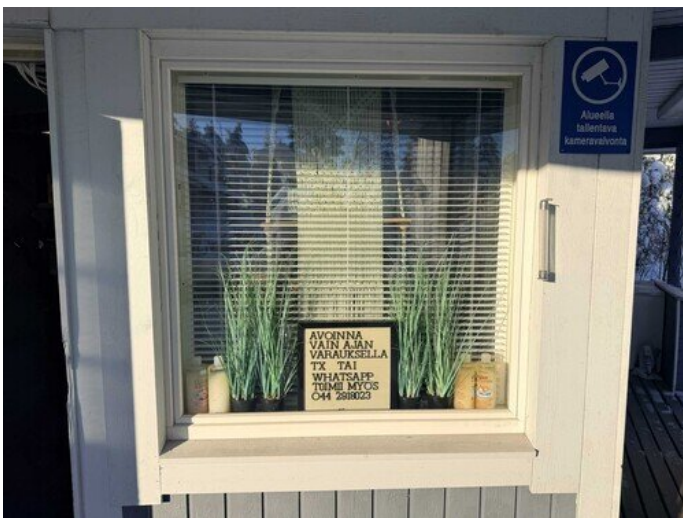
- Rakennuksen ikkunat ovat vuonna 2014 uusittuja. Ikkunat ovat tyypiltään MSE-tyyppisiä eli sisään aukeavia ja 2-puitteisia, 3-lasisia puualumiini-ikkunoita, joista sisin lasi on umpiolasi.

Tarkastushetkellä ikkunoissa ei havaittu toimintahäiriöitä, heloitusongelmia tai muita puutteita. Puitteet ja karmit olivat ehjät ja toimivat käyttötarkoituksessaan moitteettomasti. (Ks. kuva 2)

**Kuva 2** Ikkunamallia

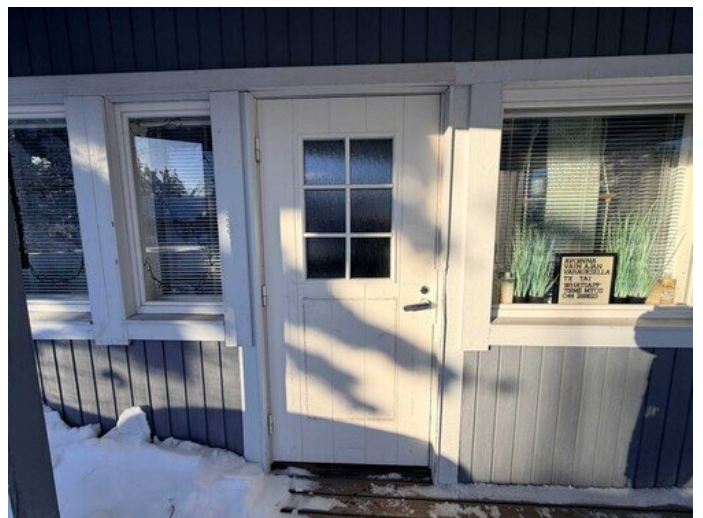
- Ulko-ovi on tavanomainen puuovi. Se on jo yli 30 vuotta vanha, mutta vielä toimiva. Havainnot perustuvat tarkastuksessa tehtyihin rakenteita rikkomattomiin ja toiminnallisiin havaintoihin.

Havaituilta osin ulko-ovien kunto oli tyydyttävä. Ovien toiminnassa ei havaittu käyntihäiriöitä, eikä ovissa havaittu puutteita tai vaurioihin viittaavia merkkejä tarkastuksen yhteydessä.

**Kuva 3** Ovimallia

Suositellaan ovien tiivisteiden ja heloituksen säännöllistä tarkastamista ja huoltoa sekä ovien käyntivälien seuranta. Mikäli huoltotoimia ei tehdä ajallaan, tiivisteiden ja heloituksen kuluminen voi heikentää tiiveyttä ja lisätä vedon sekä lämpöhäviöiden riskiä. (Ks. kuva 3)

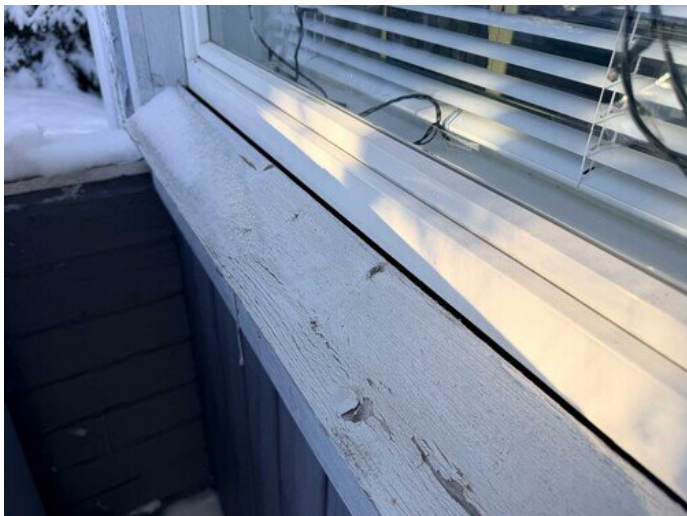
- Ikkunoiden vesipellitykset ovat puuta. Ikkunat sijaitsevat pääosin pitkän katoksen alla, minkä vuoksi ne eivät ole suorassa saderasituksessa. Katoksen voidaan arvioida vähentävän merkittävästi sateen ja roiskeveden aiheuttamaa rasitusta, mikä osaltaan hidastaa puisten pellitysten kulumista ja voi pidentää niiden käyttöikää. Tarkastushetkellä puupellityksissä ei havaittu sellaisia vaurioita, jotka viittaisivat rakenteen toimintahäiriöön, mutta puumateriaalin vuoksi niiden kuntoa on suositeltavaa seurata ja huoltokäsittelyt tehdä tarvittaessa. Osin ikkunalaudat olivat irti ja lauta ei tiivistänyt ikkunan ja ulkoseinän liitosta. (Ks. kuva 4)

**Kuva 4** Ikkunalauta

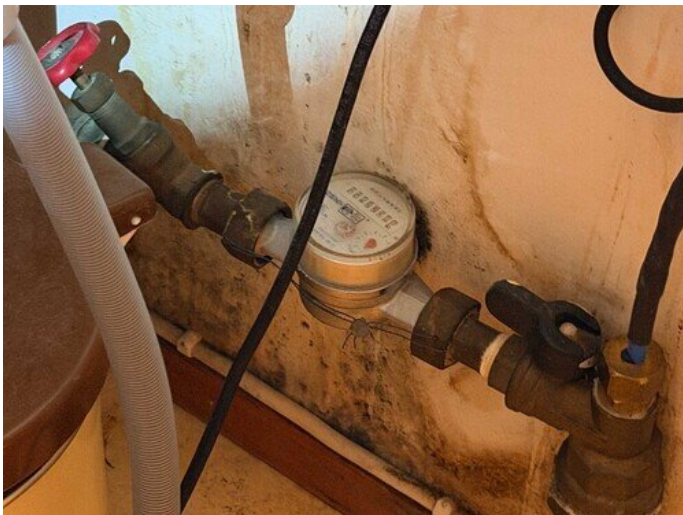
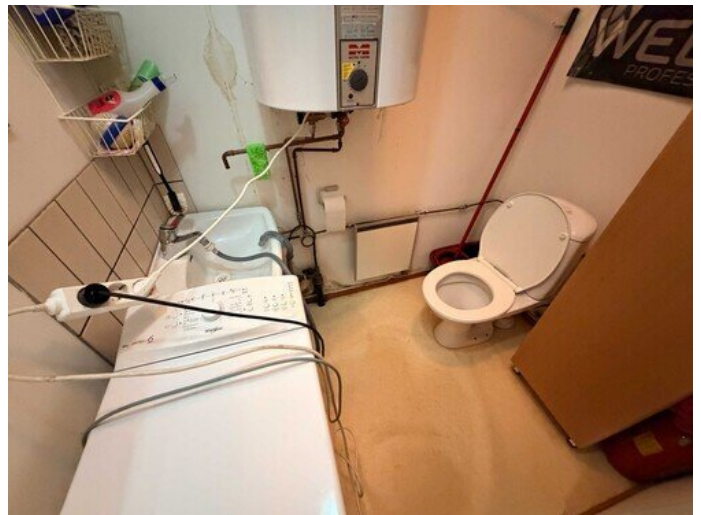
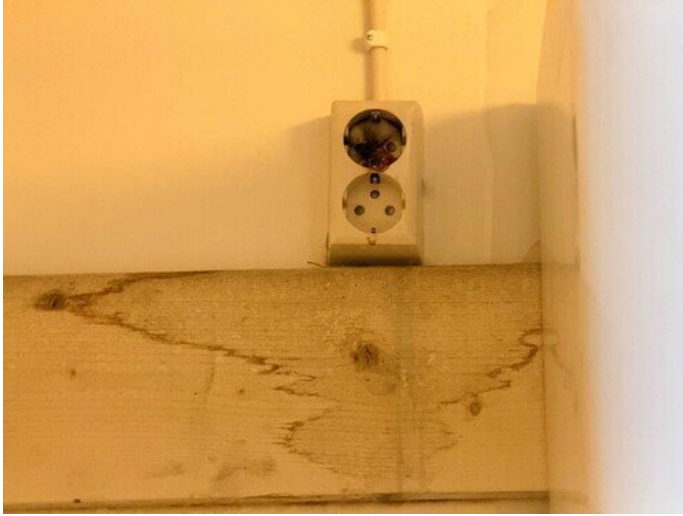
Pintamateriaalit olivat pääosin ikäänsä vastaavassa kunnossa eikä merkittäviä vaurioita havaittu, pl. vesimittarin kohdalla oli kostunut seinä- ja lattiarakenne ja siinä oli myös mikrobivaurio. Syy olisi hyvä selvittää.

- Vesimittarin kohdalla havaittiin kohonneita kosteusarvoja seinärakenteessa ja lattiassa.

**Kuva 5** Vessan vaurioita

**Kuva 7** Vessan vaurioita

- Vaurion aiheuttajan selvittäminen ja vaurioiden korjaus*

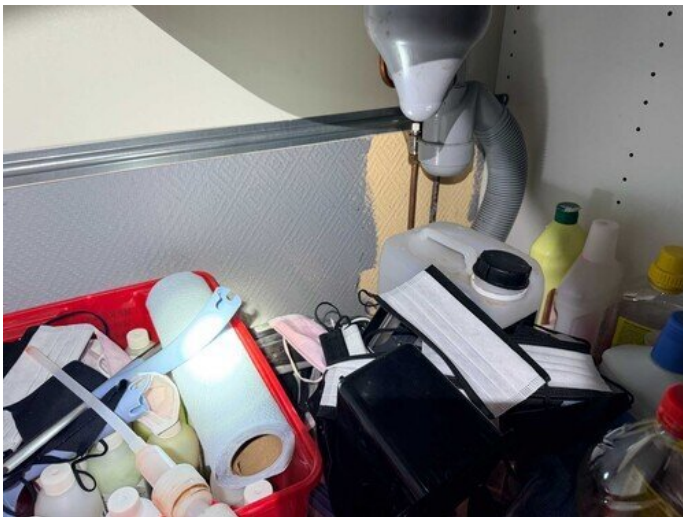
- Allaskaapissa oli niin paljon tavaraa, ettei sitä voitu tarkastaa. Pohjalevy kannattaa yleisesti ottaen tiivistää että vuodot tuleva näkyviin ja putkistot kannakoida, jotta ne eivät pääse liikkumaan ja löysyttämään liitoksia. (Ks. kuva 8)

Kuva 8 Allaskaappi

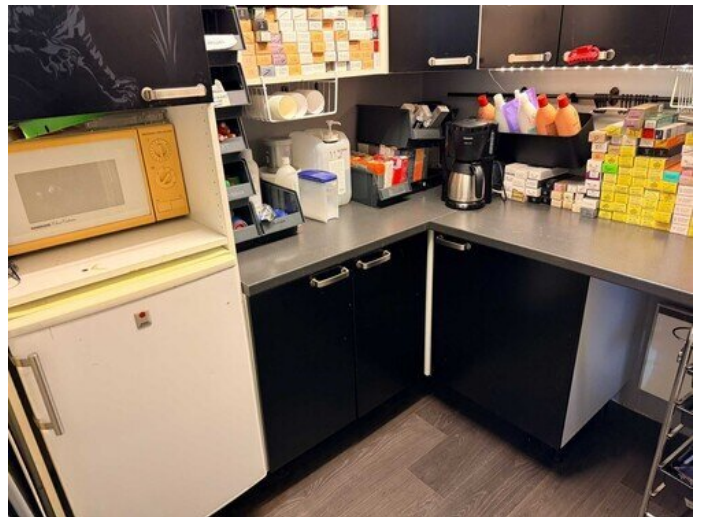
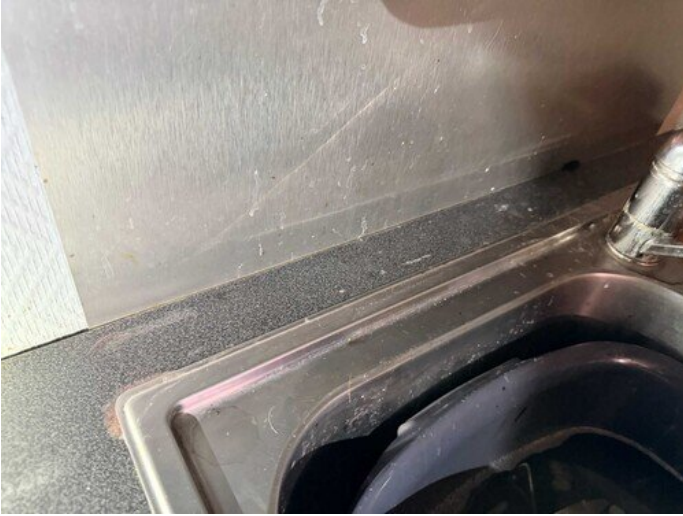
Työtason ja seinän välinen silikonisauma puuttui ja se suositellaan asennettavan. (Ks. kuvat 9-10)

**Kuva 10** Pöytätason silikonisauma

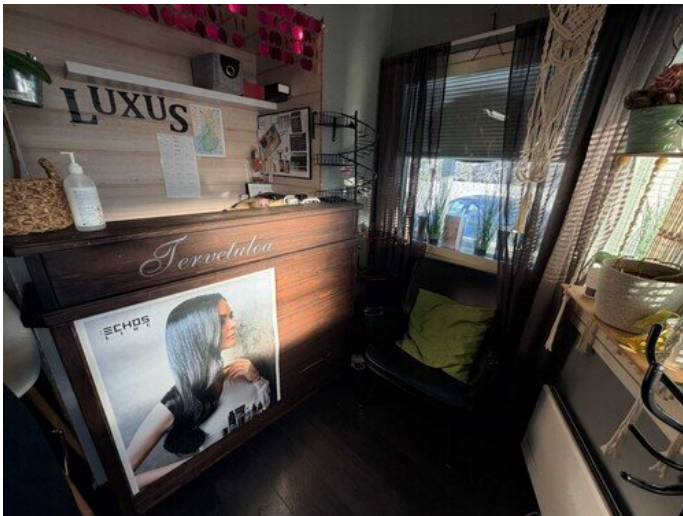
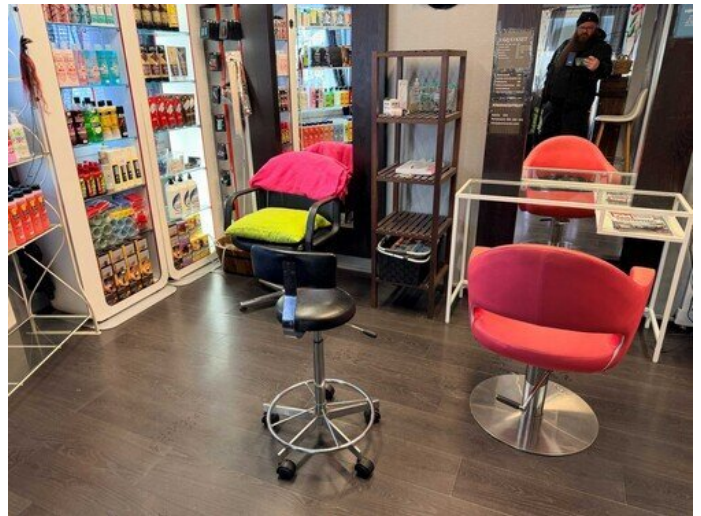
- Muutoin tilat ovat parturikäytössä ja havaituilta osin olivat tyydyttäväkuntoiset. (Ks. kuvat 11-12)

**Kuva 11** Liiketiloja

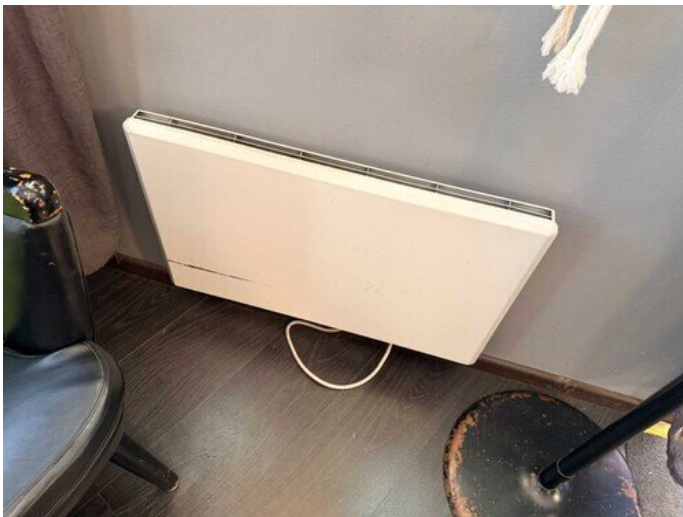
- ▲ Rakennuksen lämmitysmuotona on suora sähkölämmitys, ja lämmönjako on toteutettu sähköisillä seinäpattereilla. Osa pattereista on uusittu, mutta järjestelmässä on edelleen myös alkuperäisiä pattereita, joiden ikä alkaa olla sellainen, että niiden uusimiseen on syytä varautua toimintahäiriöiden ilmetessä. Tarkastushetkellä lämmitysjärjestelmässä ei havaittu puutteita tai välitöntä korjaustarvetta, mutta vanhimpien pattereiden ja niiden termostaattien toimintaa on perusteltua seurata käytön aikana ja uusia laitteita tarpeen mukaan. (Ks. kuva 13 ja toimenpide-ehdotus 1)

**Kuva 13** Sähköpatteri

- 1) ▲ Uusiminen tarvittaessa

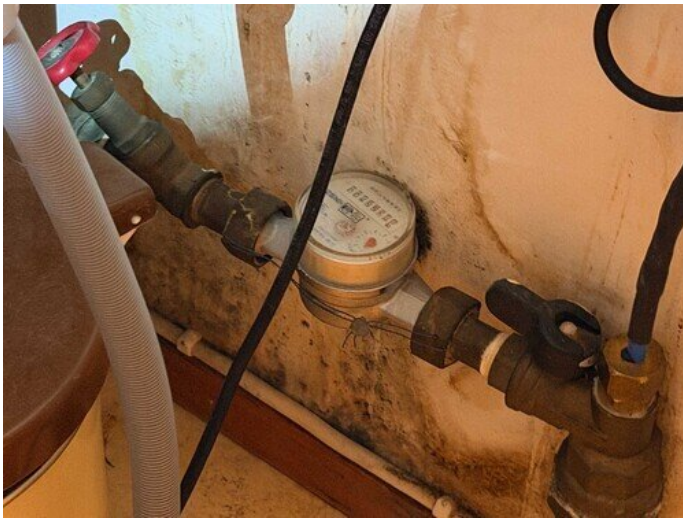
- Vesimittari sijaitsee vessassa. Lukema ei juossut tarkastuksen aikana, joten akuutteja putkivuotoja ei ollut. (Ks. kuva 14)

Kuva 14 Vesimittari

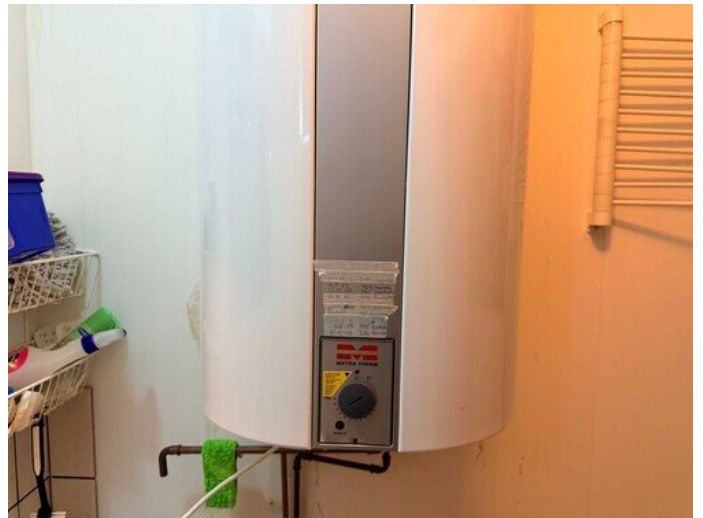
- Rakennuksen lämmin käyttövesi tuotetaan sähköisellä lämminvesivaraajalla, joka sijaitsee vessassa. Varaaja on alkuperäinen, ja sen tekninen käyttöikä alkaa olla täyttymässä, minkä vuoksi sen uusimiseen on syytä varautua lähivuosina. Tarkastushetkellä varaajan toiminnassa ei havaittu puutteita tai vuotoihin viittaavia merkkejä. (Ks. kuva 15)

Kuva 15 Varaaja

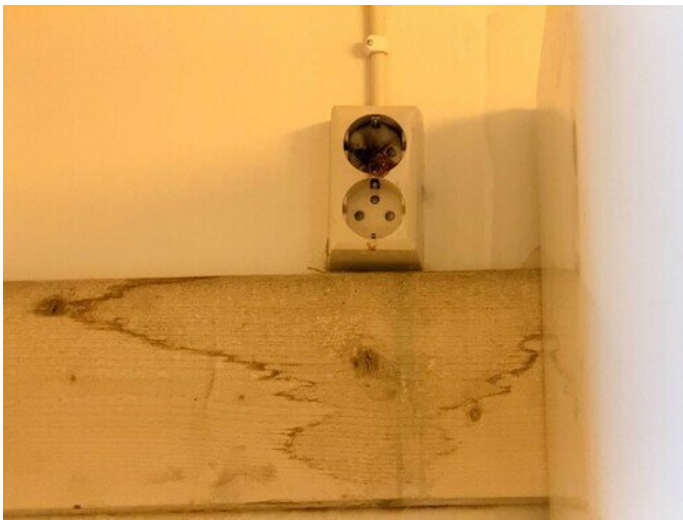
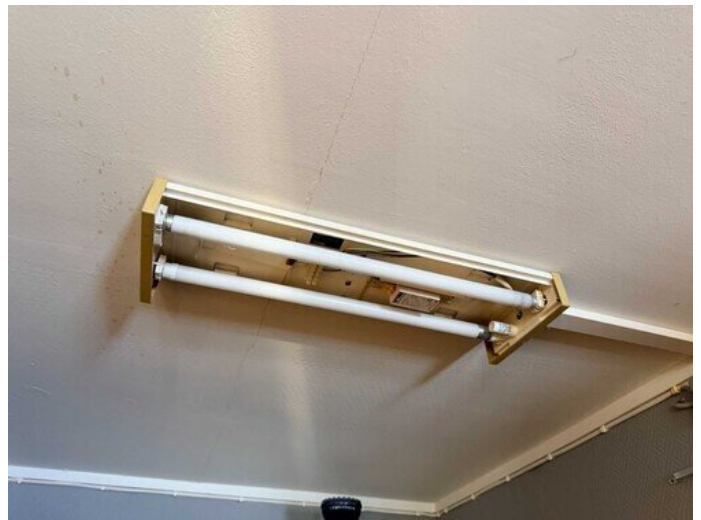
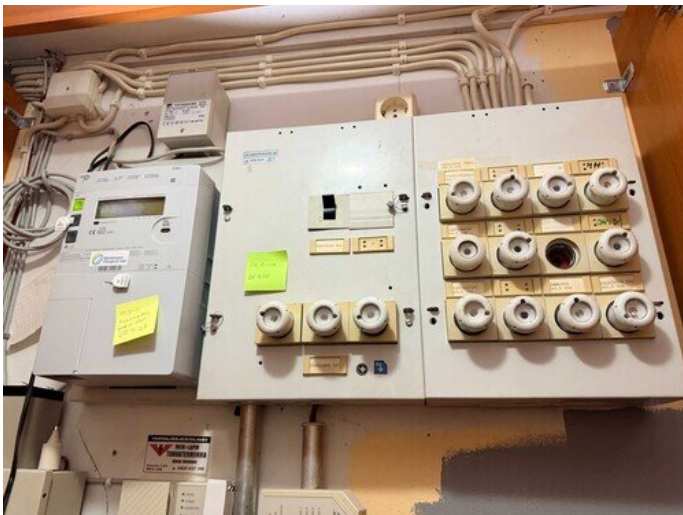
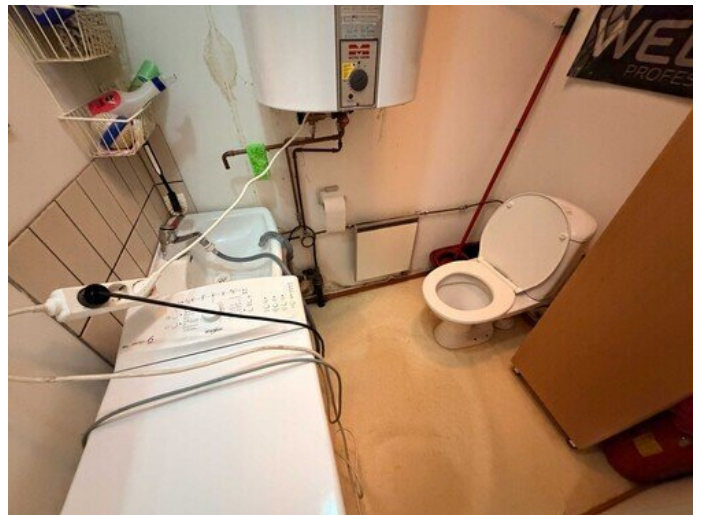
- Rakennuksen sähköjärjestelmissä oli jotain puutteita mm. sulanapitokaapeli oli rikkonut pistorasian ja nykyinen sulanapitokaapeli oli kytketty jatkojohdolla vesipisteen yli. Valaisimen kupu puuttui. Puutteet suositellaan korjattavan. (Ks. kuvat 16-19 ja toimenpide-ehdotus 1)

**Kuva 16** Rikkoutunut pistorasia

**Kuva 17** Kupu puuttui

**Kuva 18** Sulaketaulu

**Kuva 19** Vääränlainen kytkentä

- 1) Puutteiden korjaus
