**Everlahdentie 58 A B 5, 57710 Savonlinna**

**Tarkastuspäivä:** 18.3.2026

**Tarkastuksen tyyppi:** Märkätilatarkastus

**Muistio: MÄRKÄTILAKARTOITUS:** märkätilat ja vesipisteet

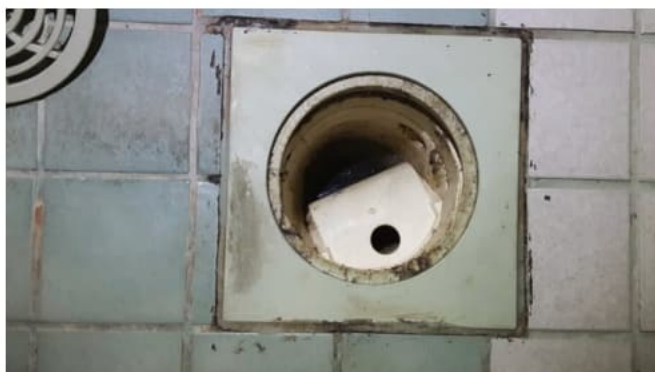
Lattia laattapinnoitteella, mittatulos 52-78pm, ok  
Suihkun alueella lattiakaivon vieressä laattoja irti alustastaan  
Seinä laattapinnoitteella, mittatulos 29-42pm, ok  
Lattiakaivo muoviva, muuten ok mutta rassauseriän tulppa puuttuu  
Hanakulmat asennettu pintaan, ok  
Käsienpesuallas ok  
Wc-istuin ok  
Ilmanvaihto ok  
Pesukoneen poistoputken päästä puuttuu klemmari  
Allaskaapin sisällä hajulukko kasattu väärin ja liitos vuotaa (teippiä liitoksessa)  
Allaskaapin pohjalevyssä ja etuovissa kosteuden aiheuttamia vaurioita

Kph:n lattiakaivosta puuttuu rassaureiän tulppa ja laattakehys osittain irti alustastaan. Laattakehys painuu painettaessa.

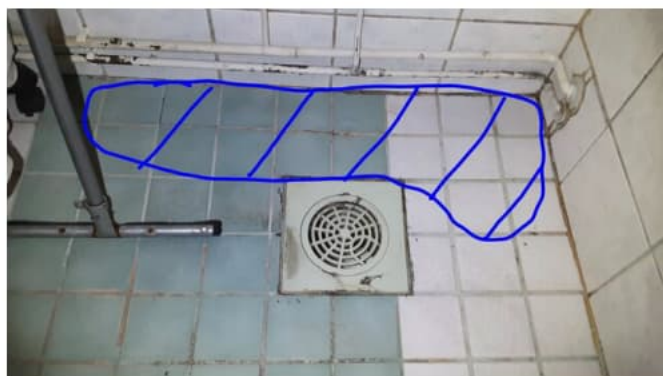
Suihkun alueella laattoja irti alustastaan.

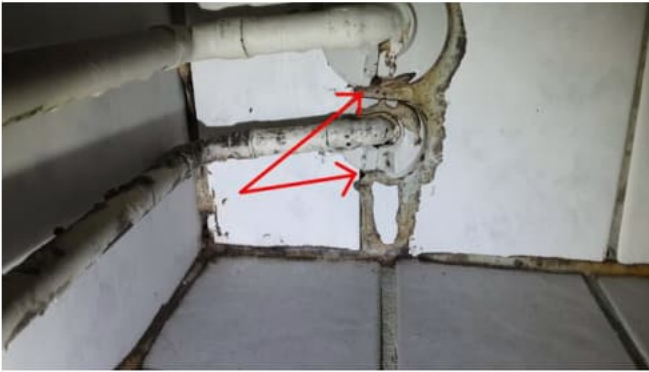
Suihkuseinällä putkien läpiviennin alapuolella tiivistyksessä reikä.

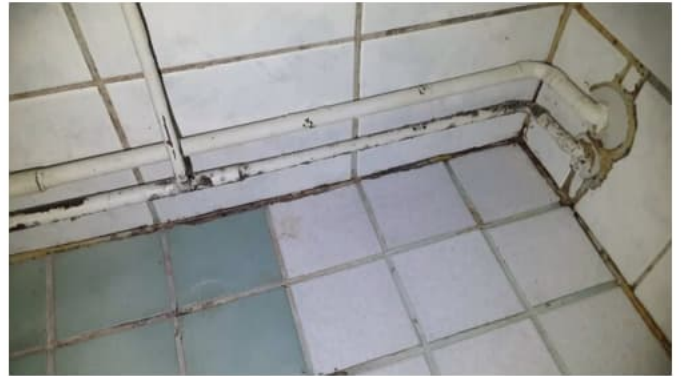
Suihkun alueella silikoneissa ja laatan saumoissa tummentumia.

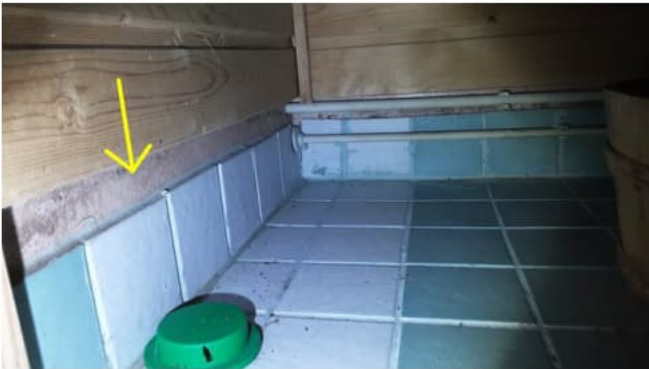
Laatoitus tehty muovimaton päälle.

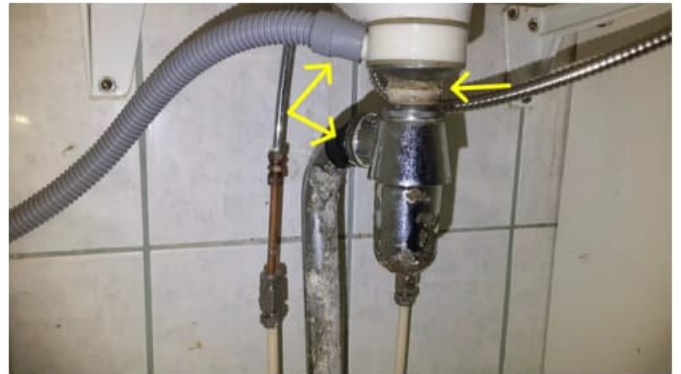
Pesukoneen poistoputken päästä puuttuu klemmari. Allaskaapin sisällä hajulukko kasattu väärin ja liitos vuotaa (teippiä liitoksessa)

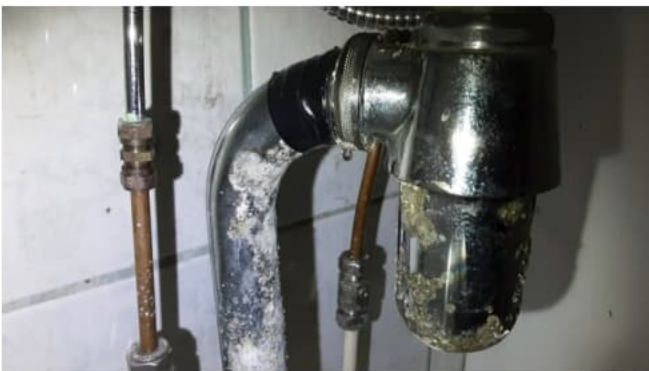
Hajulukon liitos vuotaa ja liitokseen laitettu teippiä.

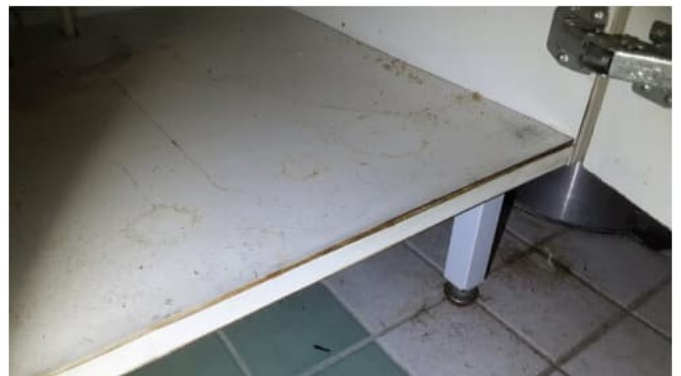
Allaskaapin pohjalevy vaurioitunut.

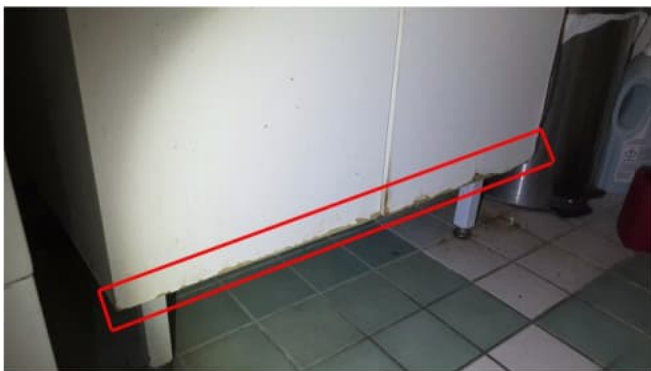
Allaskaapin etuovet vaurioitunut alareunasta.

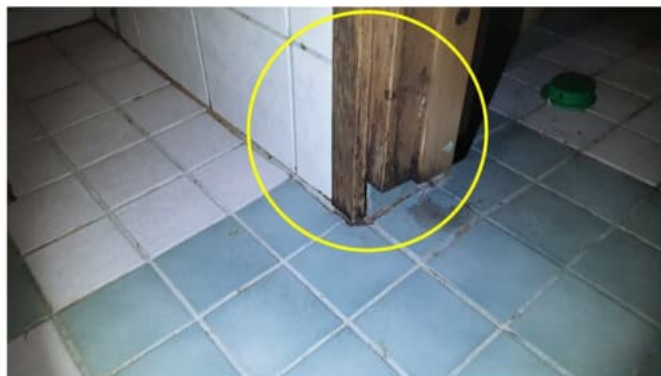
Saunan oven karmissa ja listassa mikrobivaurioita.

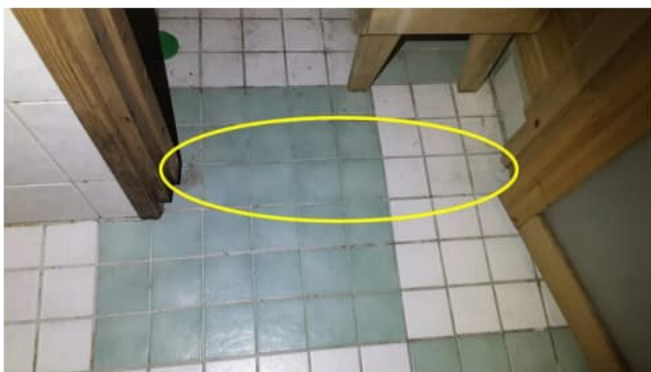
Lattia laattapinnoitteella, mittatulos 53-65pm, ok  
Seinä paneelipinnoitteella, ok  
Saunan oven kohdalla laattoja irti alustastaan  
Lattiakaivo muoviva, ok  
Ilmanvaihto ok

Saunan oven kohdalla laattoja irti alustastaan.

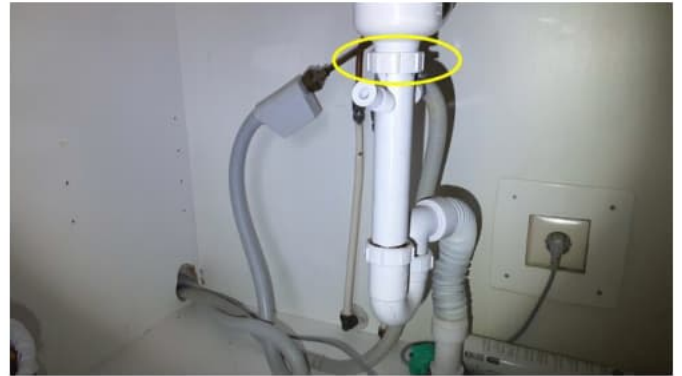
Allaskaapissa hajulukon liitos vuoti, kiristetty tarkastuksen yhteydessä.

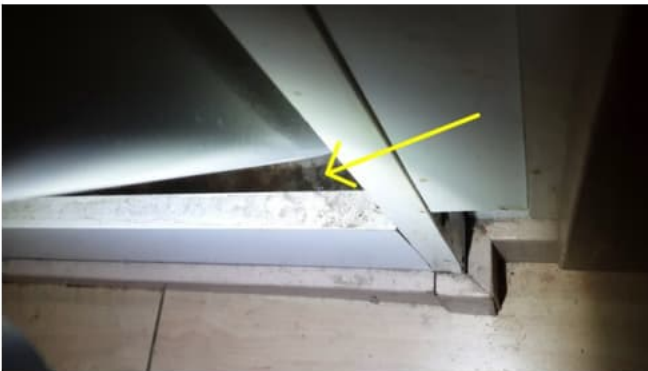
Lattia laminaattipinnoitteella, mittatulos 39-46pm, ok  
Seinä tiskialtaan päältä laatoitettu, mittatulos 24-37pm, ok  
Allastason ja seinälaatoituksen välissä ei ole tiivistystä  
Hana ok  
Astianpesukoneen alla ei ole laminaattia ja muovimattoja, eikä turva-allasta  
Ilmanvaihto ok  
Viemäroinnissä ja vesipisteissä ei silmin havaittavia vuotoja  
Jääkaapin alla betonilattia, ei lattiamateriaalia

Astianpesukoneen alla ei ole laminaattia, eikä turva-allasta.

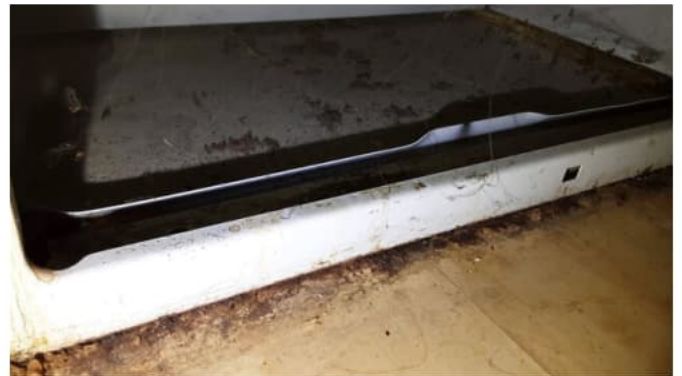
Jääkaapin alla betonipinta.

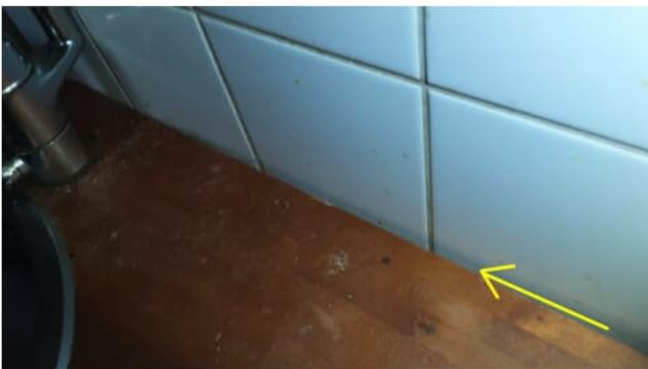
Keittiön allastason ja seinälaatoituksen välissä ei ole tiivistystä.
