## **KUNTOTARKASTUSRAPORTTI**

**Omakotitalo  
Kukkarokatu 9  
76120 Pieksämäki**

**Tarkastuksen syy:** Kohteen myynti

**Tarkastuspäivä:** Perjantai 9.1.2026, ullakkotilat maanantai 12.1.2026

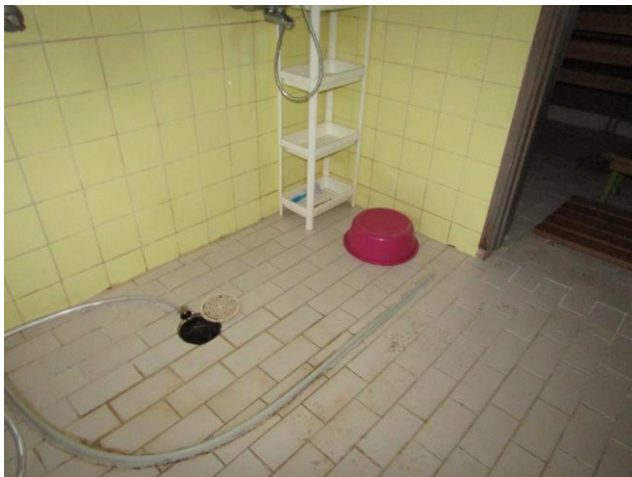
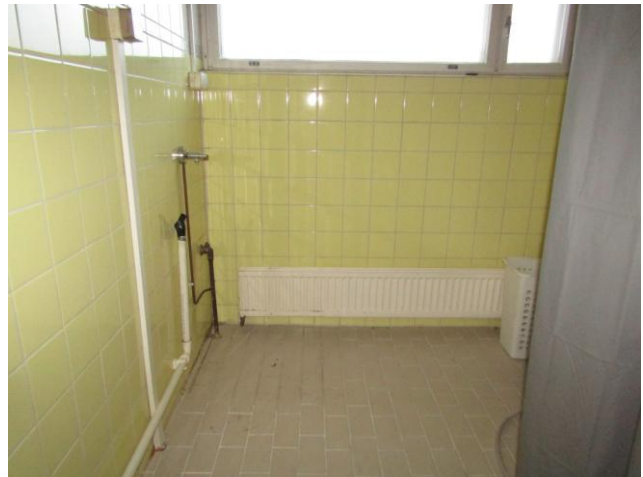
#### 4.2.1 Kylpyhuone

Tilan lattia ja seinät on laatoitettu.. Tarkastushetkellä ei ollut tietoutta rakenteissa käytetyistä vedeneristeistä. *Rakentamisaikana ei vaadittu nykyisen kaltaisia vedeneristeitä laatoituksien alle.* Lattiassa on sähköinen lattialämmitys.

Lattian mitta-asteikko H. Lattian mittarinnäyttö suihkutilasta mitattavissa olevilta alueilta on 60-105. Muualta huonetilasta lattian mittarinnäyttö on 50-55. (Tarkastushetkellä lämmitysjärjestelmän tyhjennys oli käynnissä, josta oli tullut irtovettä lattialle).

Lattialaatoitukset ovat kiinni alustassaan.

Suihkutilan seinät on laatoitettu kivialustoille, mitta-asteikko H. Mittarinnäyttö suihkun tausta- ja sivuseinän alaosista on keskimäärin 45. Ylempää seinien mittarinnäyttö on pääosin 40-45, hanakulmien alta korkeampi. Huonetilan muilta seiniltä alaosien mittarinnäyttö on keskimäärin 45.

Tilan putkiliitoksissa ei ole viitteitä aikaisemmista liitosvuodoista tarkastushetkellä. Kattopinta on lakattua paneelia. Kattopinnassa ei ole merkkejä yläpuolelta tulevasta kosteusrasituksesta.

Suihkutilan lattiakaivo on muovirakenteinen. Kaivolla on muovinen korokerengas, jossa ei ole ylimääräisiä lävistyksiä. Kaivo on uusittu.

*Kylpyhuoneen käytössä tulee huolehtia lattian kuivaamisesta käytön jälkeen .*

*Pyykin kuivauksessa tulisi käyttää kuivauskaappia- tai rumpua. Kuivaustelinettä käytettäessä tulisi tilan lämmitys ja ilmanvaihto säätää siten että kosteutta ei tiivisty huonetilan pinnoille.*

*Rakentamismääräyskokoelman osa C2 Veden ja kosteuden eristykset suosittaa altaallisen suihkukaapin käyttöä suihkutilassa.*

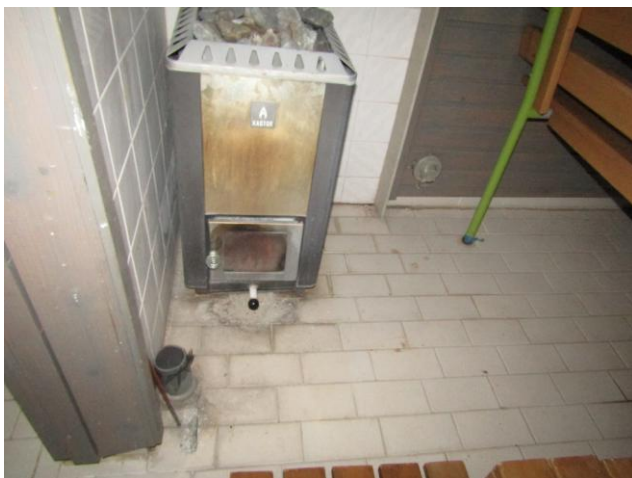
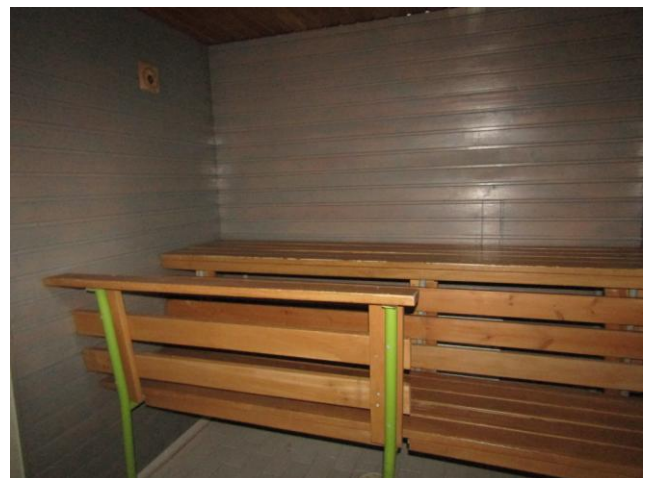
#### 4.2.2 Sauna

Saunan lattia on laatoitettu. Lattian mitta-asteikko H. Lattian mittarinäyttö lattiakaivon ympäriltä on 75-105. Kiukaan ympäriltä lattian mittarinäyttö on 75-85. Muualta saunasta lattian mittarinäyttö on 55-80.

Mittarinäyttö saunan kivialustaisilta jalkalistoilta on 45-50, mitta-asteikko H.

Saunan paneelipinnoissa ei ole merkkejä taustan huonosta tuuletuksesta.

Kattopinnassa ei ole merkkejä yläpuolelta tulevasta kosteusrasituksesta.

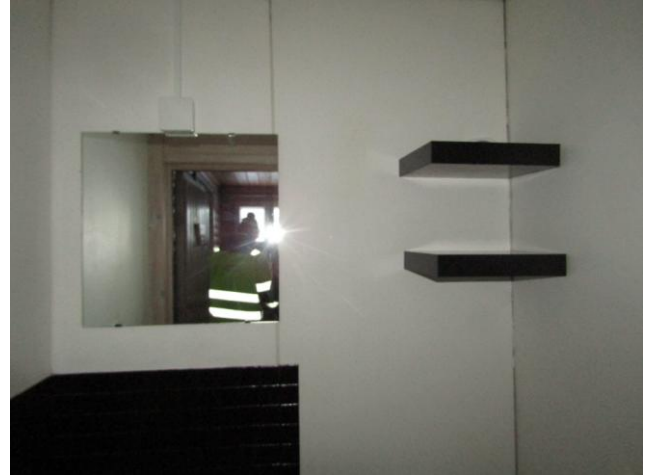
#### 4.2.3 Saunaosaston Wc

Tilan lattia on laatoitettu. Laattapinta on maalattu. Lattian mitta-asteikko H. Lattian mittarinnäyttö huonetilasta on keskimäärin 55.

Tilan seinät ovat maalattua rapattua tiiltä sekä maalattua rakennuslevyä. Tiilirakenteisen seinän alaosan mittarinnäyttö on keskimäärin 45.

Allaskalusteen tausta- sivuseinän levytyksessä on normaalista käytöstä tulleen veden jättämiä turpoamia, jotka ovat tarkastushetkellä kuivia.

Kattopinta on maalattua rakennuslevyä. Kattopinnassa ei ole merkkejä yläpuolelta tulevasta kosteusrasituksesta. Viemärin tuuletusputken juuressa on pienialaisia vanhoja kosteuden jättämiä turpoamia.

Tilan putkiliitoksissa ei ole viitteitä aikaisemmista liitosvuodoista tarkastushetkellä.

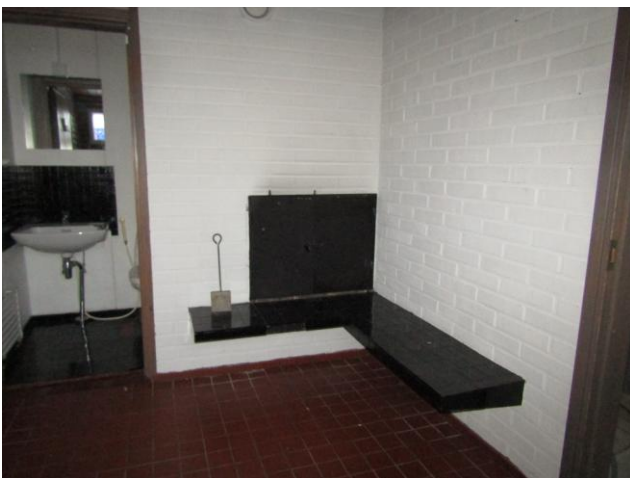
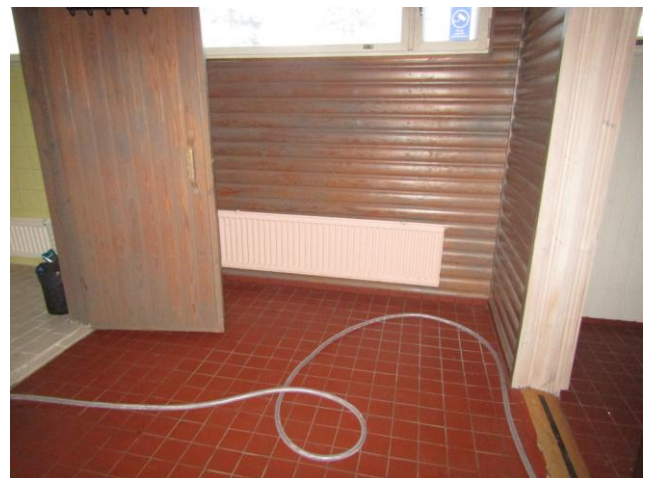
#### 4.2.4 Takkahuone

Takkahuoneen lattia on laatoitettu betonialustalle, mitta-asteikko H. Lattian mittarinnäyttö huonetilasta on keskimäärin 55.

Tilan seinät ovat lakattua paneelia ja maalattua tiiltä.

Kattopinta on lakattua paneelia. Kattopinnassa ei ole merkkejä yläpuolelta tulevasta kosteusrasituksesta.

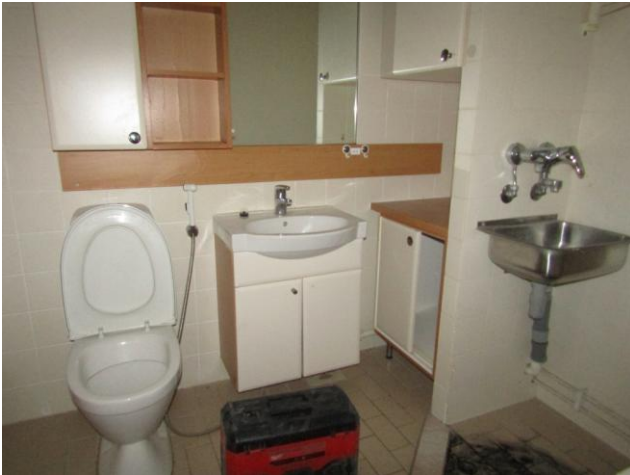
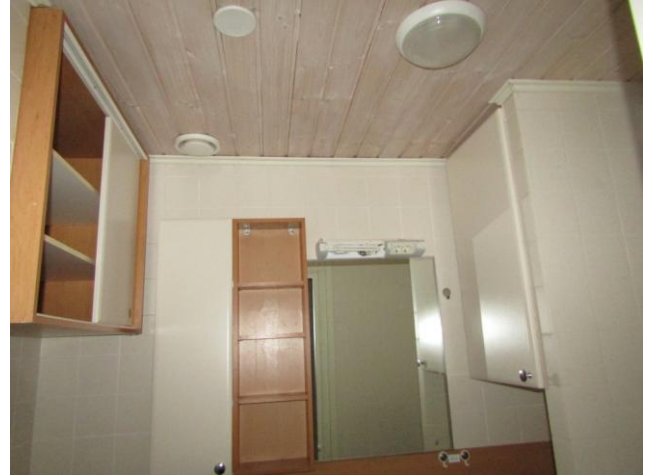
#### 4.2.5 Erillinen Wc

Wc:n lattia on laatoitettu betonialustalle. Lattian mitta-asteikko H. Lattian mittarinnäyttö huonetilasta on 55-75.

Wc:n seinät on laatoitettu levyalustoille, mitta-asteikko L.

Mittarinnäyttö seinien alaosista mitattavissa olevilta alueilta on keskimäärin 35.

Wc:n kattopinta on lakattua paneelia. Kattopinnassa ei ole merkkejä yläpuolelta tulevasta kosteusrasituksesta. Hyllykaapin kohdalla seinässä on kertaluontoinen veden valumajälki, joka on kastellut kalusteen taustalevyn.

Tilan putkiliitoksissa ei ole viitteitä aikaisemmista liitosvuodoista tarkastushetkellä. Lattiakaivo sijoittuu allaskalusteen alle.

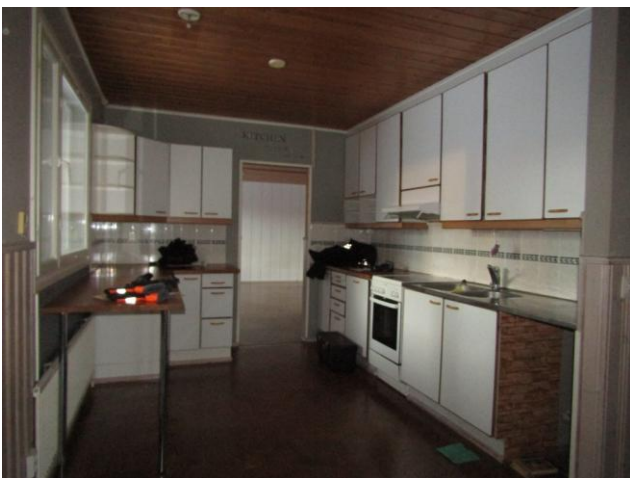
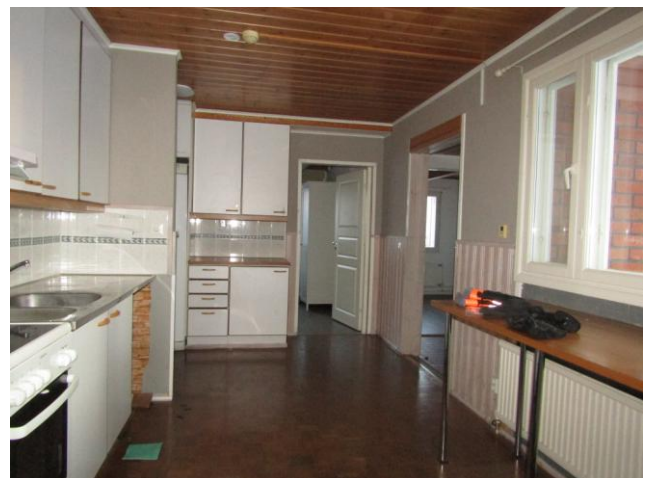
#### 4.2.6 Keittiö

Keittiön lattia on mosaiikkiparkettipintainen betonialustalla, mitta-asteikko H. Lattian mittarinnäyttö astianpesukonevarauksen, allaskalusteen ja kylmälaitteiden edestä on keskimäärin 40.

Tiskialtaan taustalaatoitus on levyalustalla, mitta-asteikko L. Mittarinnäyttö kuivauskaapin matkalta on keskimäärin 35.

Keittiön seinät ovat maalattuja levyseiniä.

Keittiön kattopinta on lakattua paneelia. Kattopinnassa ei ole merkkejä yläpuolelta tulevasta kosteusrasituksesta.

Keittiön kalusteet ovat laminaattioivella varustettuja komerokalusteita. Kalusteet ovat toimivia. Tiskipöydän alla ei ole havaittavia liitosvuotoja tarkastushetkellä. Keittiössä on hormiin liitetty liesituuletin.

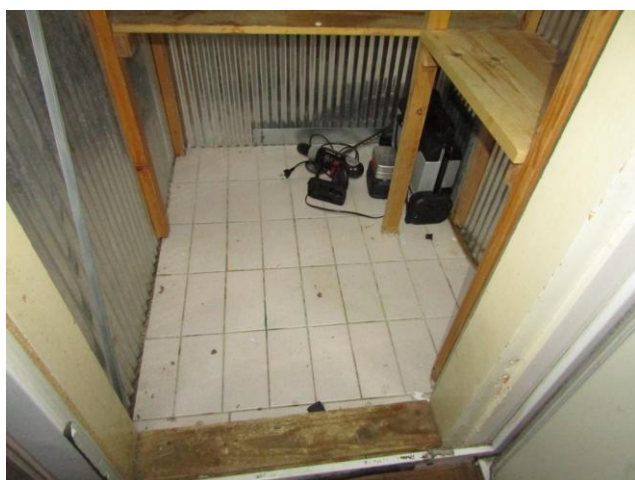
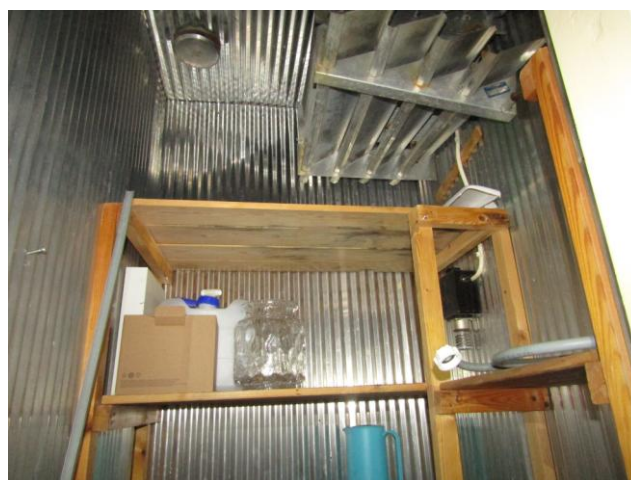
## Kylmiö

Kylmiön lattia on laatoitettu betonialustalla, mitta-asteikko H. Lattian mittarinäyttö huonetilasta on 50-55. Seinät ja katto on verhottu alumiinipellillä.

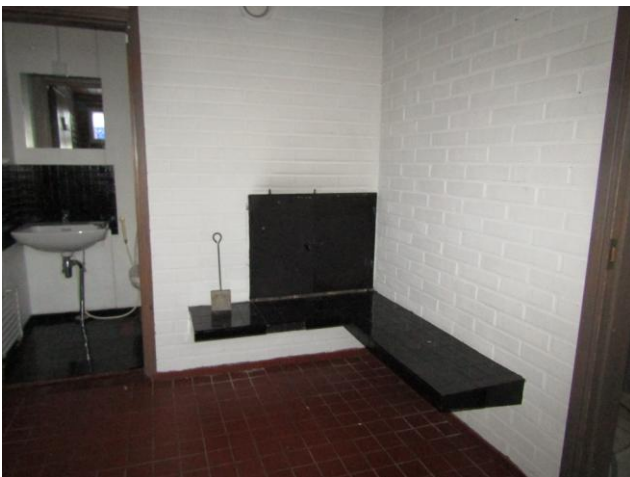
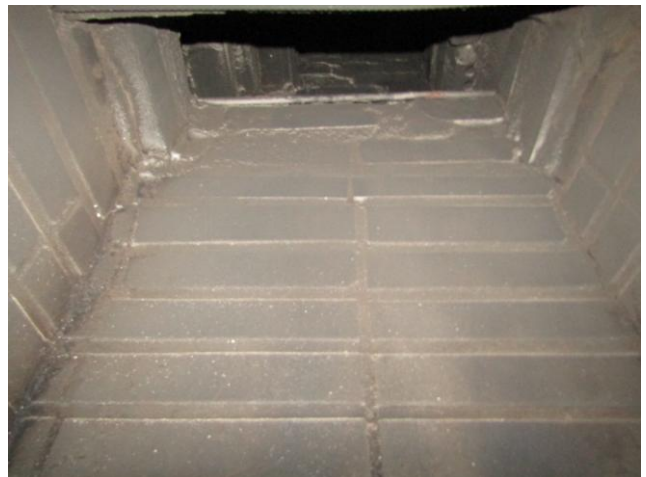
#### 4.2.8 Tulisijat

Rakennuksessa on avotakka takkahuoneessa.

Tulisijan toimintaa ei tarkastettu erikseen tässä tarkastuksessa. Tulipesässä ei ole mainittavia halkeamia.

Savuhormit on nuohottu edellisen kerran?

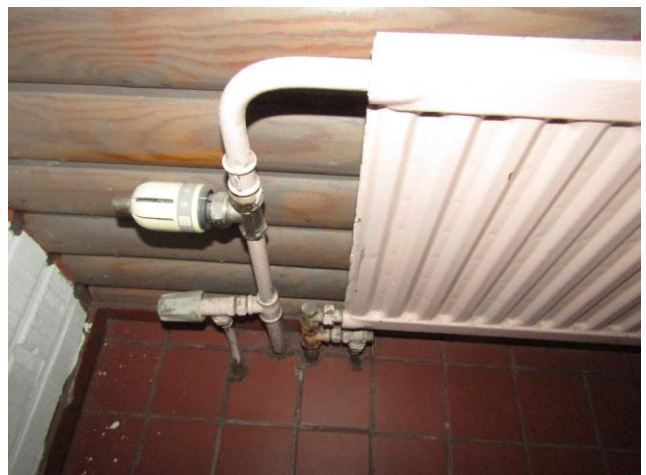
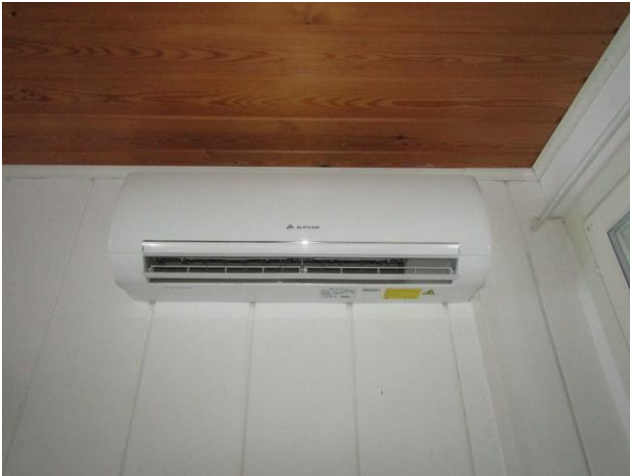
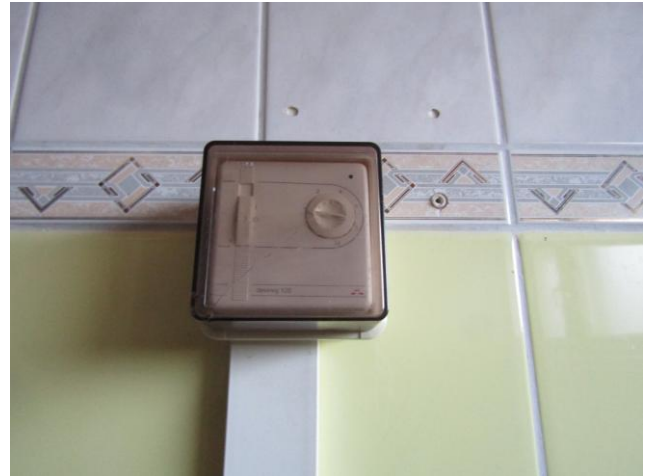
#### 4.2.9 Lämmitysjärjestelmä

Rakennuksen lämmitysjärjestelmänä on vesikiertoinen keskuslämmitys. Lämmönlähteenä on vesi-ilmalämpöpumppu. Lämmönjako tapahtuu huonetiloissa pattereilla, sekä osassa huonetiloja sähköisellä lattialämmityksellä.

Tarkastushetkellä rakennuksen lämmitysjärjestelmän tyhjennys oli käynnissä. Rakennuksessa on lisäksi ilmalämpöpumppu.

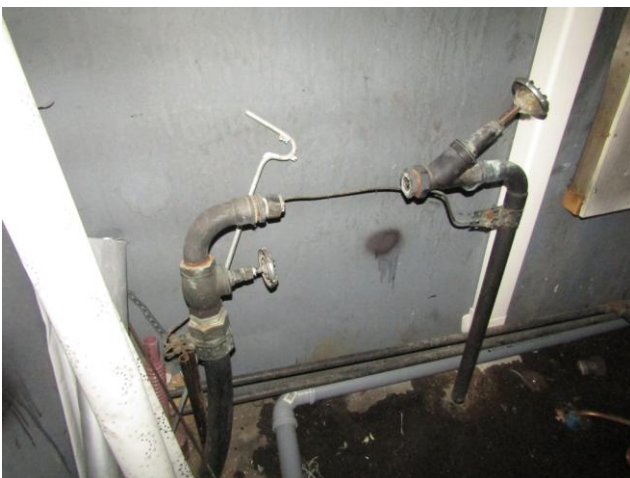
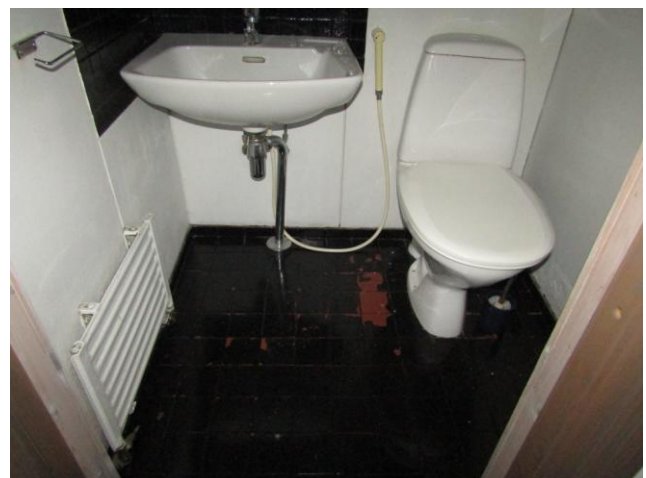
#### 4.2.10 Vesi- ja viemärilaitteet

Kiinteistöllä on kunnallinen käyttövesi ja viemäriliittymä.

Vesimittari ja tonttivesiliittymä on sijoitettu laitehuoneeseen. Tonttivesijohto on tehty muoviputkella. Vesimittari on irrotettu ja putkistot ovat paineettomia.

Käyttövesiputkistot ovat pääosin alkuperäisiä rakenteisiin sijoitettuja kupariputkia, osa putkistoista on uudempia.

Tarkastushetkellä putkistoissa tai vesikalusteissa ei havaittu viitteitä aikaisemmista vuodoista. Rakennuksen jatkokäytössä tulee varautua käyttövesiputkistojen uusimisen tarpeeseen. Kylmien käyttövesiputkien pinnalle tiivistyy kosteutta varsinkin kesällä. Kosteushaittaa voidaan vähentää eristämällä putket umpisoluisella putkieristeellä esim. Armaflex Vesi- ja viemäriputkien keskimääräinen käyttöikä on 50 vuotta

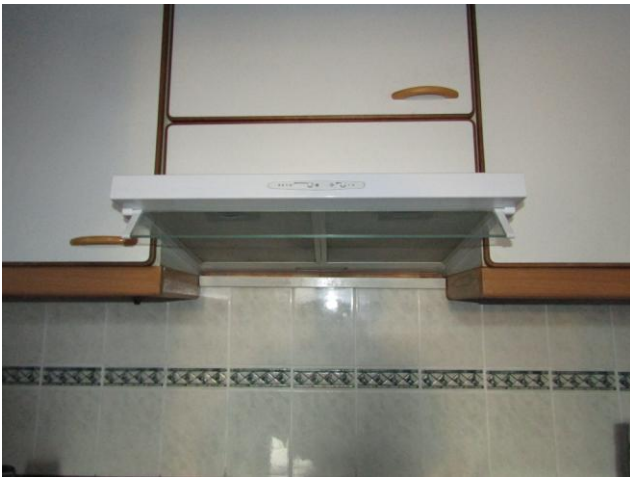
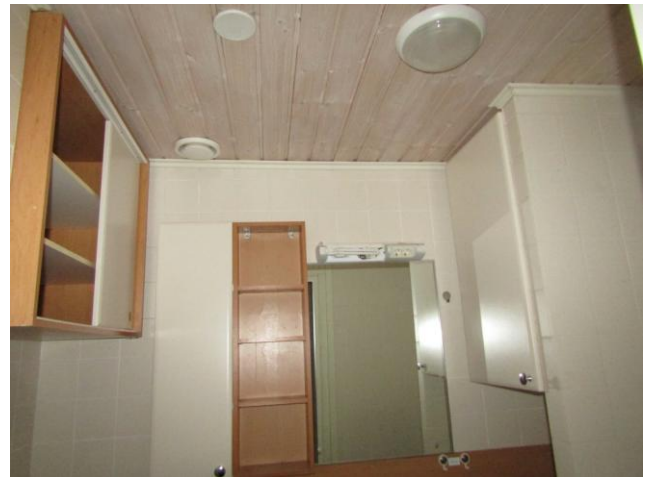
#### 4.2.11 Ilmanvaihto

Rakennuksen ilmanvaihtojärjestelmä on pääosin painovoimainen. Keittiössä on hormiin liitetty liesituuletin.

Poistoilmanvaihtoventtiilit on sijoitettu pääosin kattopintoihin ja savupiipulle.

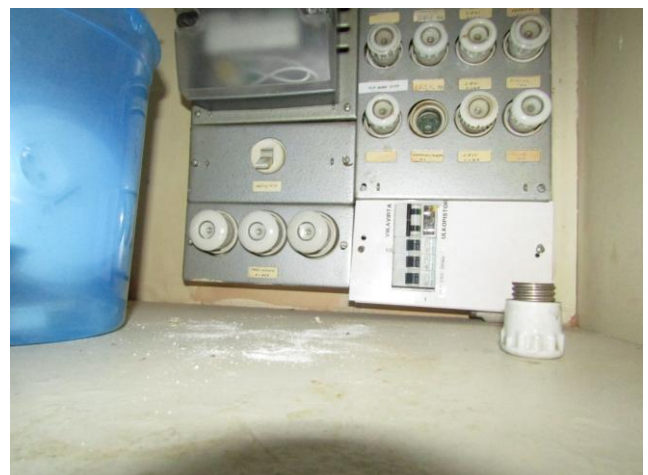
#### 4.2.12 Sähkölaitteet

Pääsulakekoko on 3 x 35 ampeeria. Sähkömittari on etäluettava.

Sähkölaitteissa ei havaittu käyttöturvallisuutta vaarantavia seikkoja.

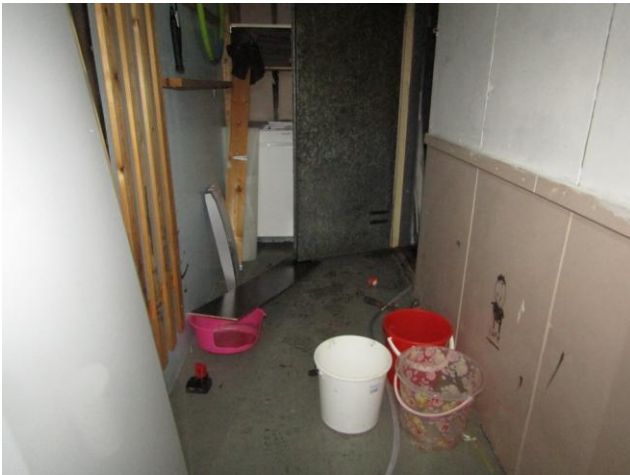
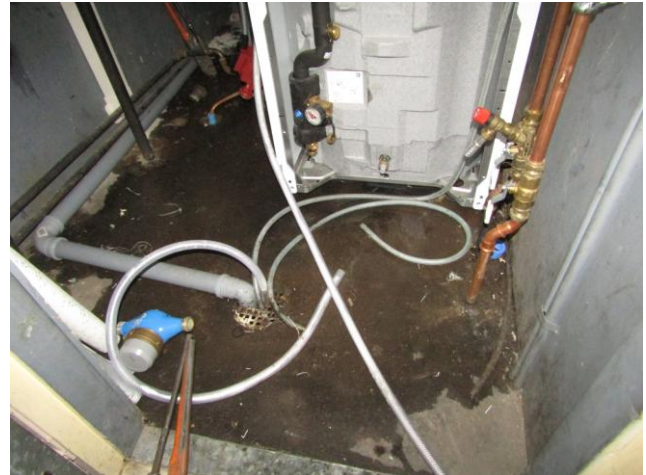
#### 4.2.14 Laituhuone ja varastotilat

Tilojen lattiat on maalattua betonia. Seinät ja katto ovat pääosin maalattua rakennuslevyä.

Kattopinnoissa ei ole merkkejä yläpuolelta tulevasta kosteusrasituksesta.

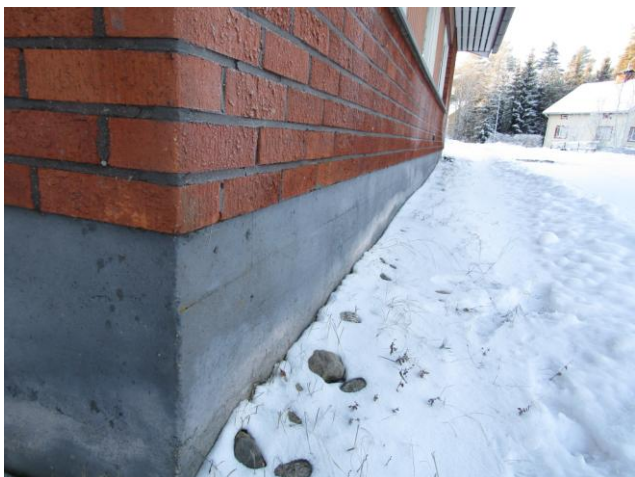
### **4.3.3 Perustukset**

Rakennuksen perustukset ovat teräsbetonirakenteiset. Rakennuksen sokkelipinnat ovat maalipintaisia. Perustukset ovat ehjiä, eikä niissä ole viitteitä painumista tai myötäämistä. Maalipinnassa on jonkin verran hilseilyä.

Rakennuksessa on niin kutsuttu valesokkeli. Nykyisin valesokkelirakennetta pidetään riskirakenteena.

Kyseisessä perustusratkaisussa ulkoseinärungon alaohjauspuu on usein maan- ja lattianpintaa alempana altistaen puun ulkopuolelta tulevalle kosteusrasitukselle. Valesokkelirakenteen kunnon määrittäminen vaatii aina tarkempia rakenneavauksia.

Rakennuksen jatkokäytössä maanpinnan korkeusasemaa rakennuksen vierustoilla ei tule nostaa!

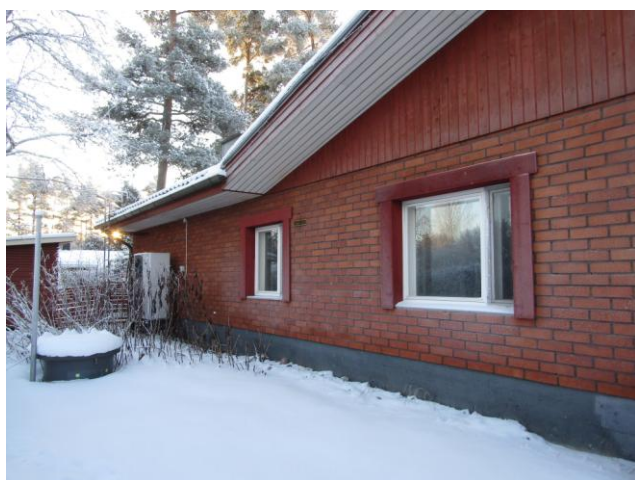
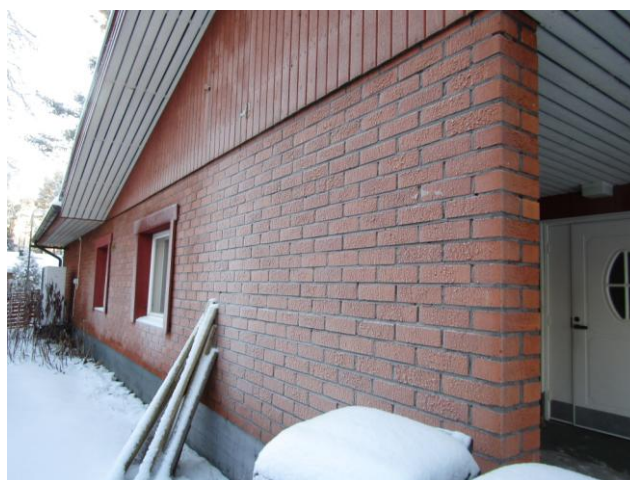
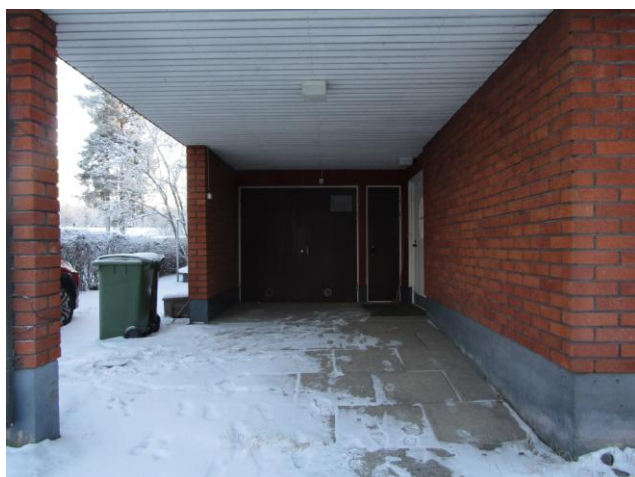
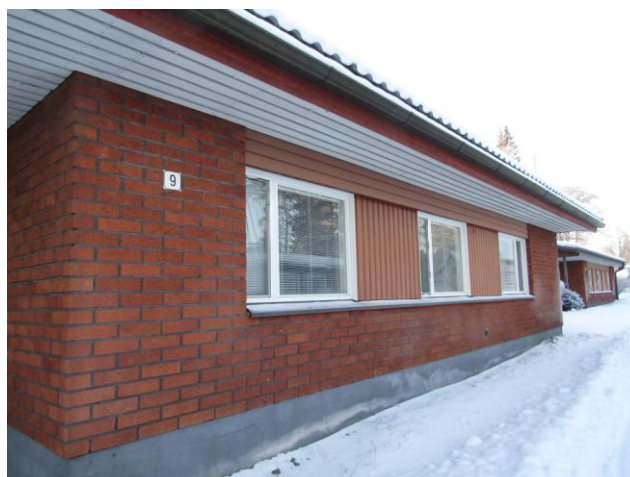
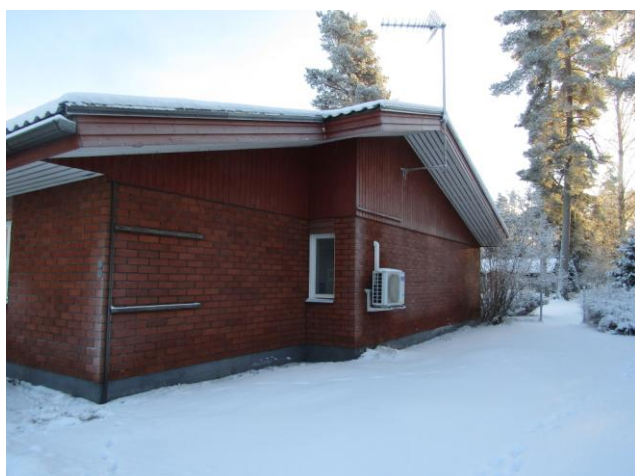
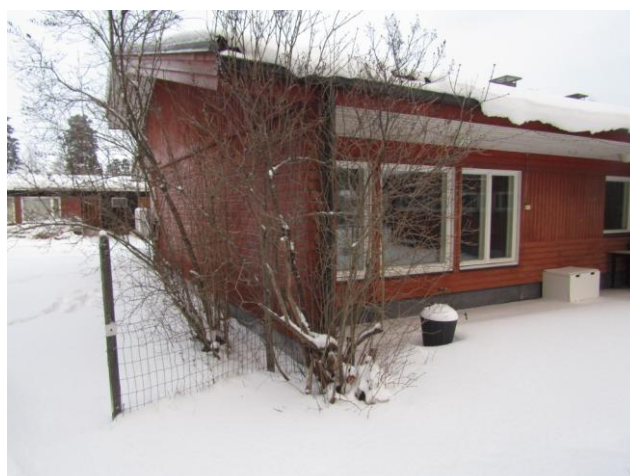
#### 4.3.4 Ulkoverhous ja julkisivut

Rakennuksen julkisivuverhouksena on poltettu savitiili ja maalattu puu. Tiilipinnat ovat ikäisekseen normaalikuntoisia, eikä niissä ole pahoja halkeamia. Tiiliverhouksen taustan tuuletus on järjestetty liittymärakenteiden kautta. Jälkisaumauksessa on paikoin harvuutta. Julkisivun puuosat ovat ikäisekseen normaali kuntoisia. Maalauskäsittely on pääosaltaan peittävä.

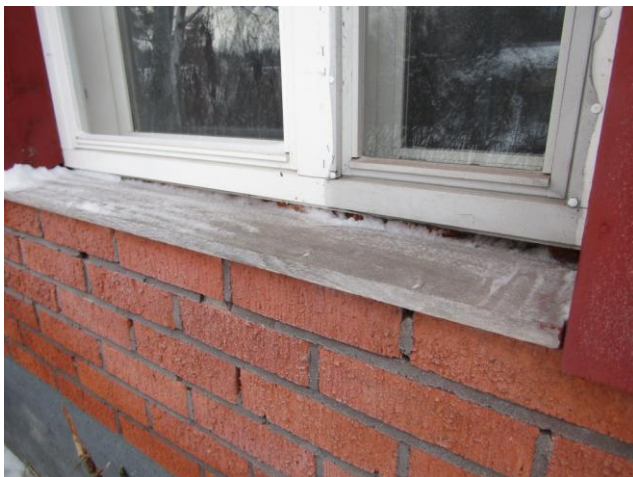
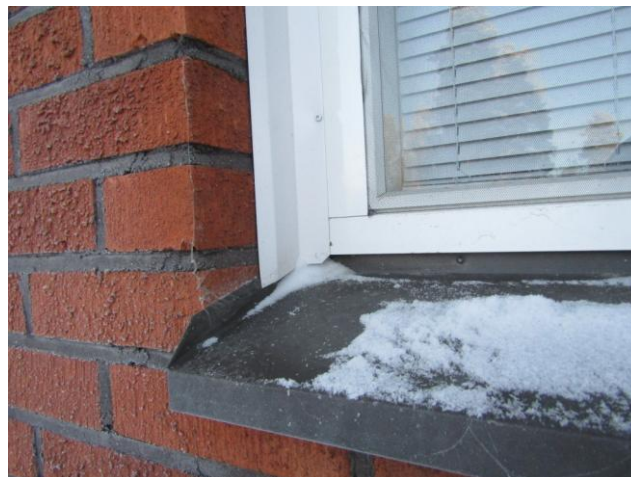
Julkisivun pellitykset ja liittymärakenteet on tehty asiallisesti. Vesipeltien kallistukset ovat riittäviä. Osa ikkunoiden alaliittymistä on tehty puurakenteisina.

*Huoltomaalauksen suositeltava uusimisväli julkisivun puuosille on 5-10vuotta alkaen.*

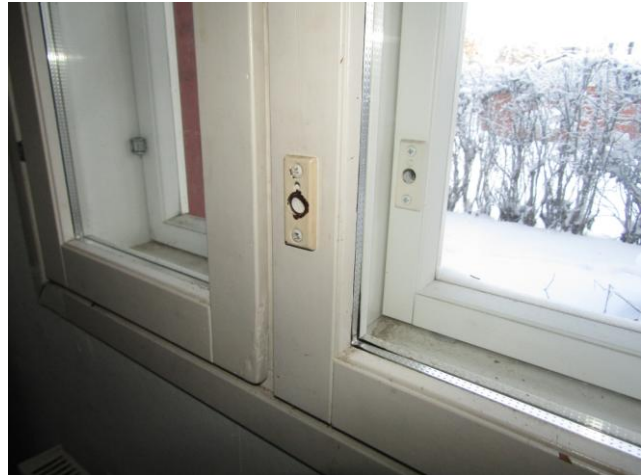
#### 4.3.5 Ikkunat ja ulko-ovet

Rakennuksen ikkunat ovat jossakin vaiheessa uusittuja MSE- ja MSE-AL -puuikkunoita. Ikkunoiden toiminta tarkastettiin joistakin tuuletusikkunoista, joiden toiminnassa ei havaittu puutteita.

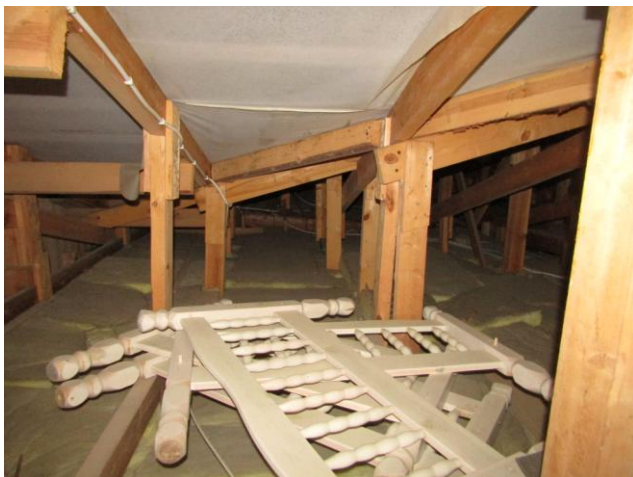
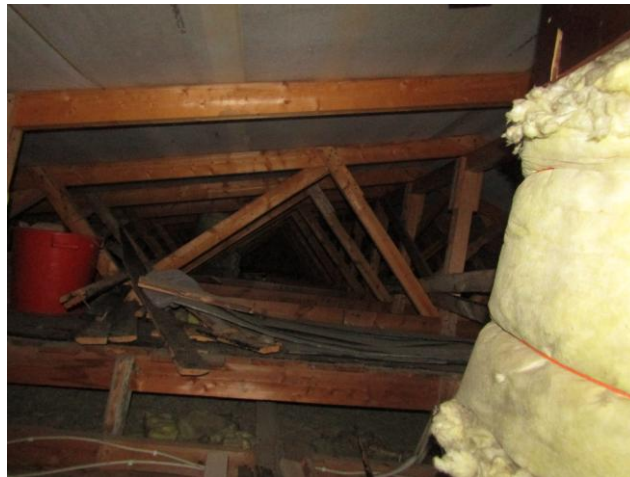
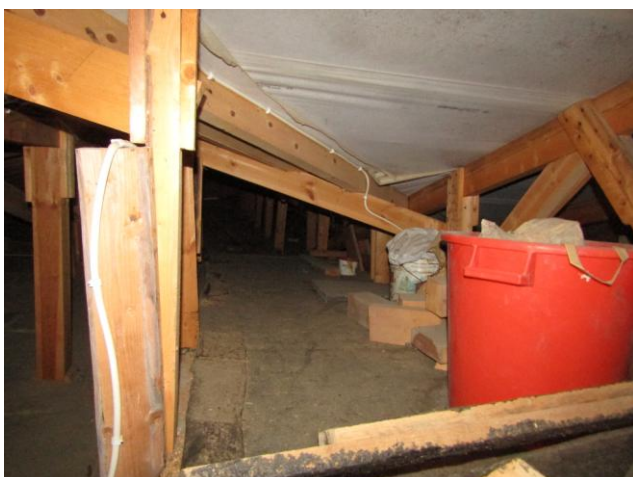
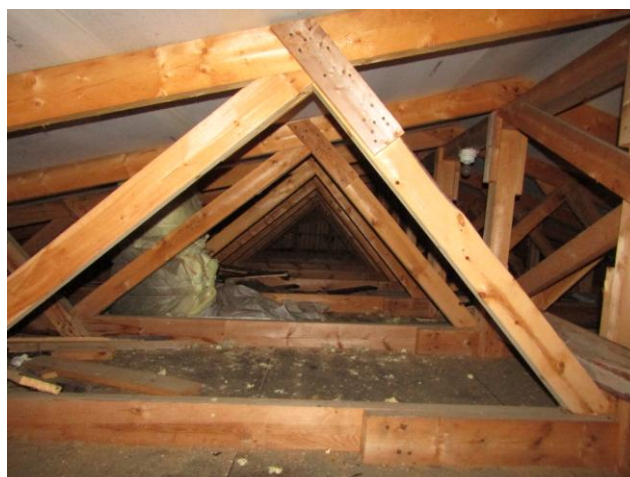
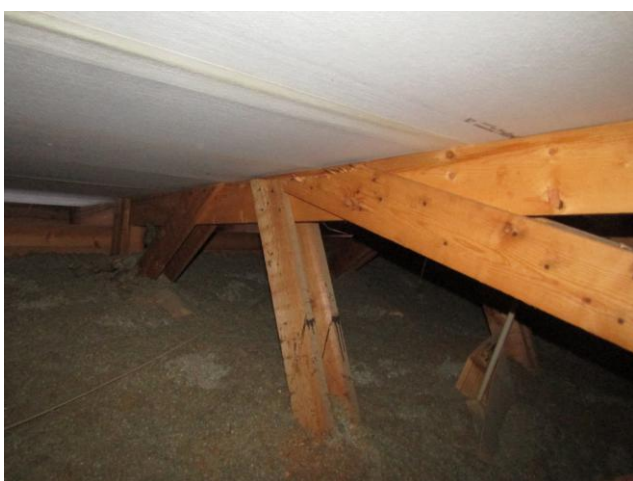
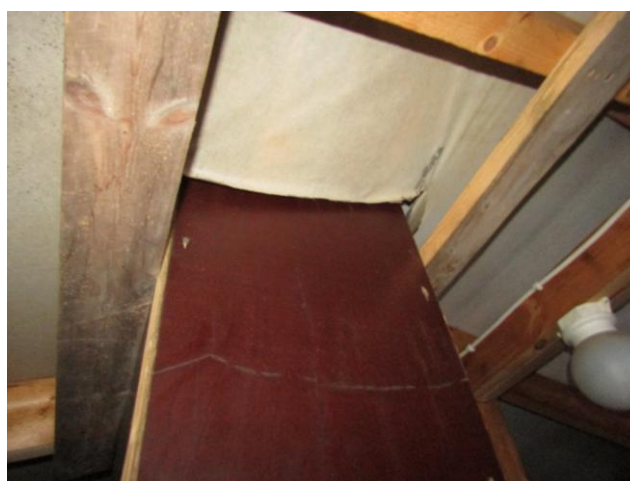
#### 4.3.6 Yläpohja ja ullakko

Rakennuksen ullakkotilat tarkastettiin silmämääräisesti sekä valokuvaamalla.

Vesikaton kantavana puurakenteena on vanhan vesikattorakenteen päältä tuettu puurakenne.

Yläpohjan lämmöneristeenä on levyvilla ja puhallus selluvilla, eristyspaksuus on tarkastuspisteessä noin 30-35cm.

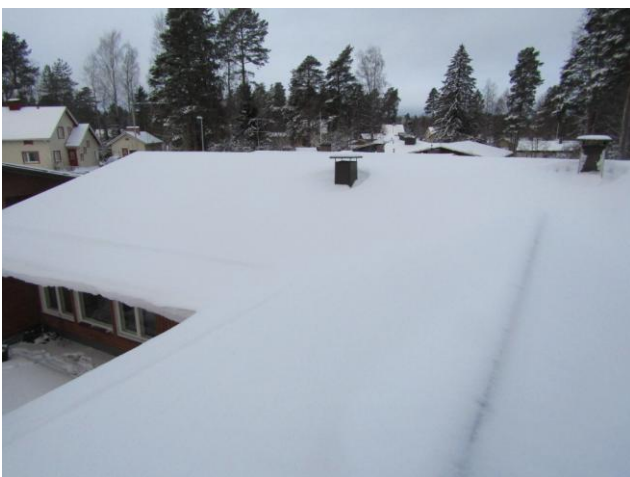
#### 4.3.7 Vesikate ja sadevesijärjestelmä

Rakennuksen vesikatteena on pelti. Vesikatteen tarkastus on lumitilanteen vuoksi tekemättä.

Vesikatossa on lävistyksenä savupiippu ja ilmanvaihtohormi.

Vesikatolla on varusteina metallirakenteiset lapetikkaat ja kulkusilta. Nousutikkainen yläpään kiinnitys on tehty kiristyspannalla, mikä on huomioitava rakennuksen jatkokäytössä.

Varusteet ovat muuten tukevarakenteiset.

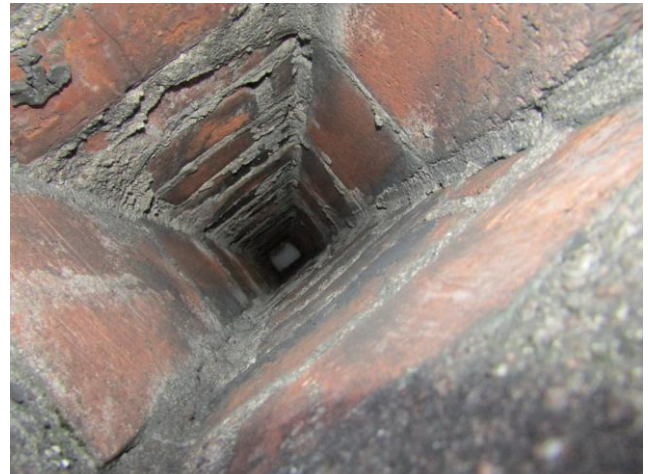
#### 4.3.8 Savupiippu

Savupiipun päälakivalu ja hormin yläpää on hyväkuntoisia. Hormeihin menevän sadeveden vähentämiseksi piipulle tulisi asentaa sadehattu.
