# KUNTOTARKASTUS

Rekipellontie 104, 66600 Vöyri

16.09.2025

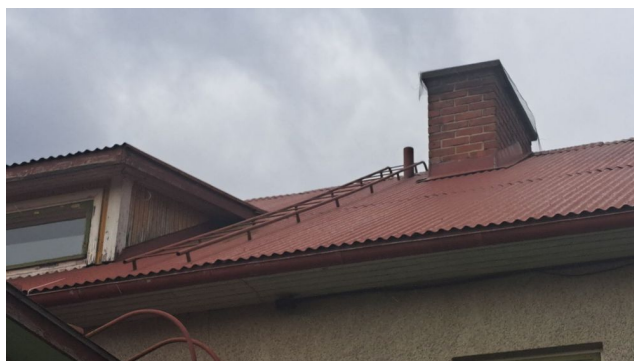
Vesikatto on harjakattoinen, katemateriaalina on profiilipelti. Hormissa ei ole sadehattua. Hormin juuripellitys on epätiivis.

Hormin läpivienti on tiivistettävä esim. elastisella massalla.

Suosittelimme piipunhatun asentamista.

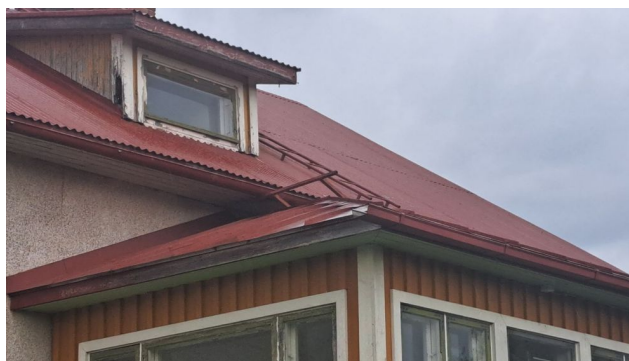
Peltikatto on kiinnitetty naulaamalla. Naulat ovat nousseet irti alustastaan monin paikoin.

Vesikatto on uusimisen tarpeessa.

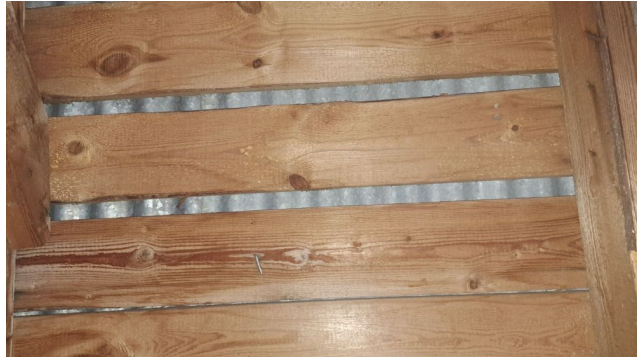
Puuttuva, tai puutteellisesti asennettu aluskate ei suojaa kondenssilta. Kondenssia voi muodostua vesikatteen sisäpuolelle, jolloin on mahdollista, että vesi pääsee tippumaan rakenteeseen aiheuttaen kosteusvaurion.

Aluskatetta ei ole.

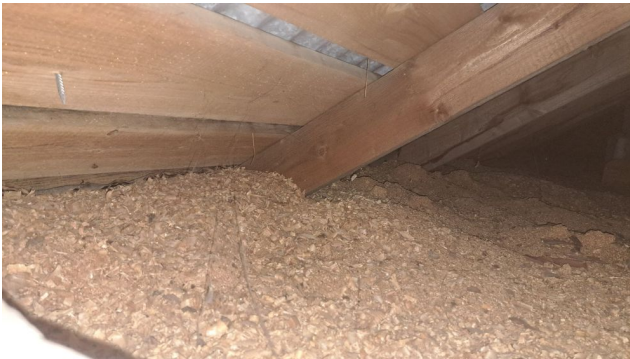
Yläpohjan puutteellinen tuuletus lisää kondenssiriskiä. Yläpohja ei pääse kuivumaan tarpeeksi nopeasti.

Sahanpurueriste on kiinni vesikatteessa eikä tila pääse tuulettumaan.

Yläpohjan tuuletusta on parannettava.

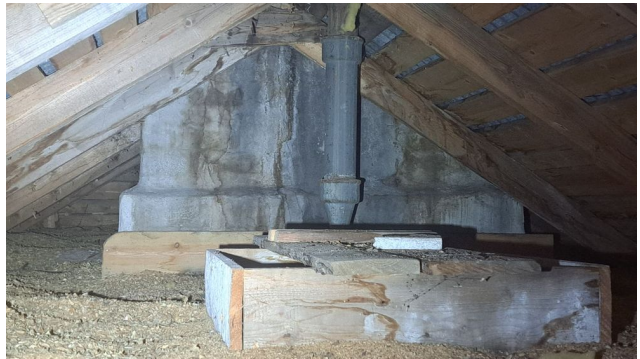
Hormin ympärillä on valumajälkiä. Viemärin tuuletusputkea ei ole eristetty.

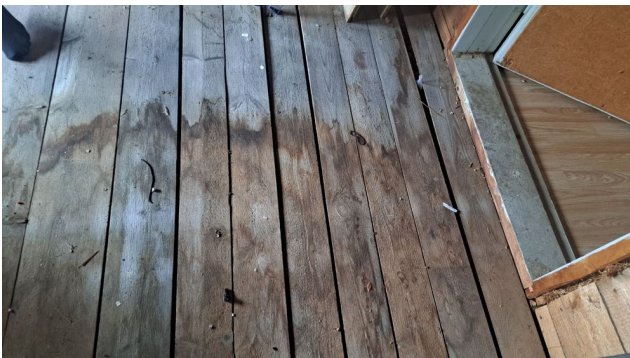
Ullakon lattiassa valumajälkiä.

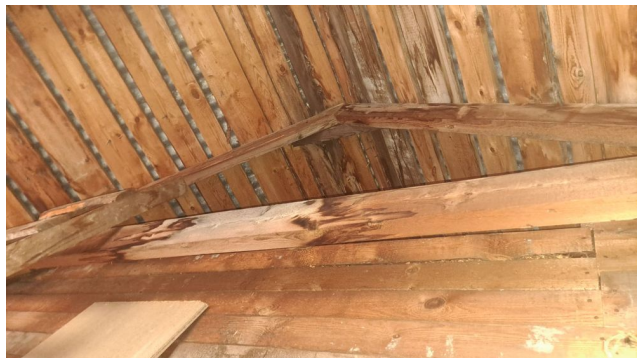
Ruodelaudoissa ja kattorakenteissa kosteusjälkiä, todennäköisesti kondenssikosteuden aiheuttamia.

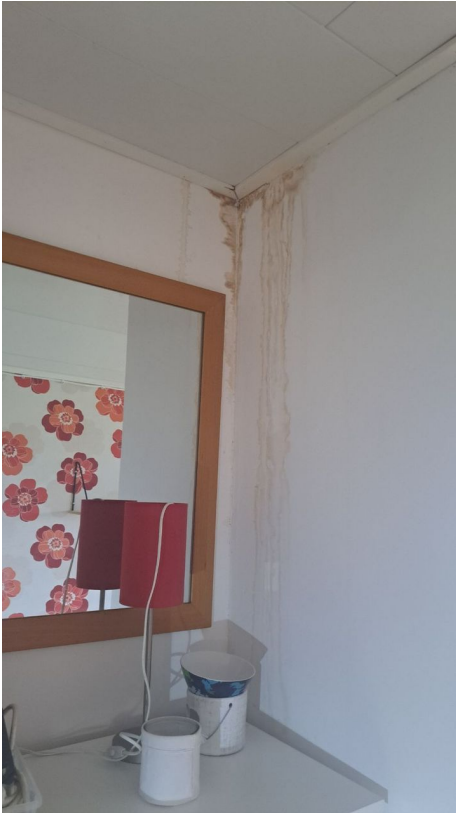
Vintin sisäpinnoilla valumajälkiä kattovuodoista.

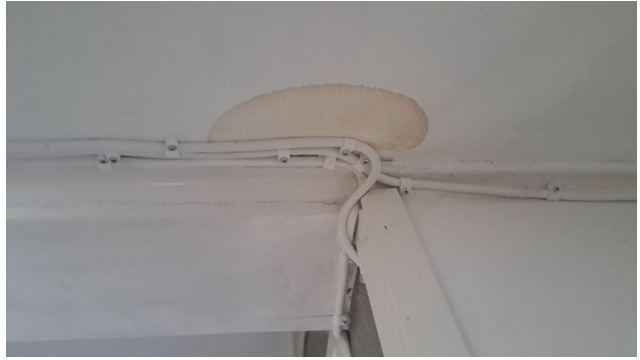
Valumajälkiä sisäkatoissa.

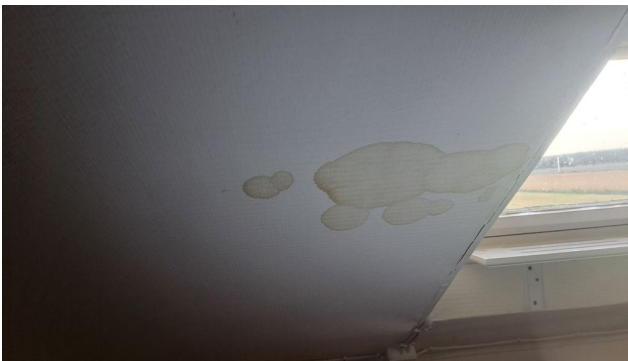
Valumajälkiä sisäkatoissa.

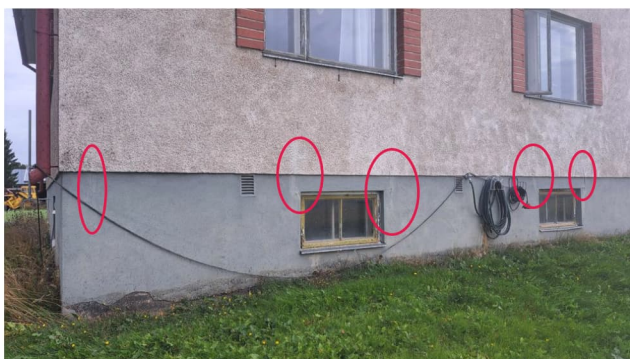
Sokkelissa paikoitellen halkeamia etenkin aukkojen ympärillä.

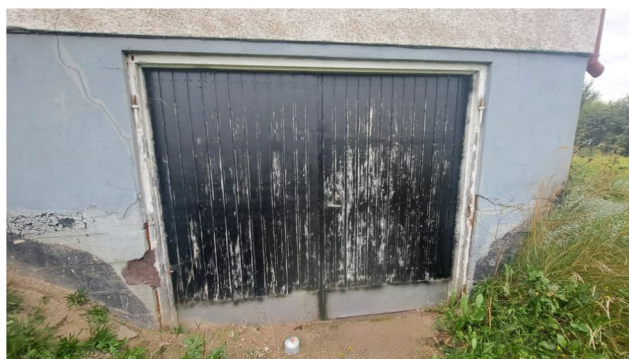
Sokkelissa halkeamia. Maanpinnan alapuolelle on tehty bitumisivelyä, jonka laskennallinen käyttöikä on kuitenkin saavutettu.

Suosittelimme salaojituksen, sadevesijärjestelmän sekä ulkopuolisen vedeneristeen asentamista tai uusimista.

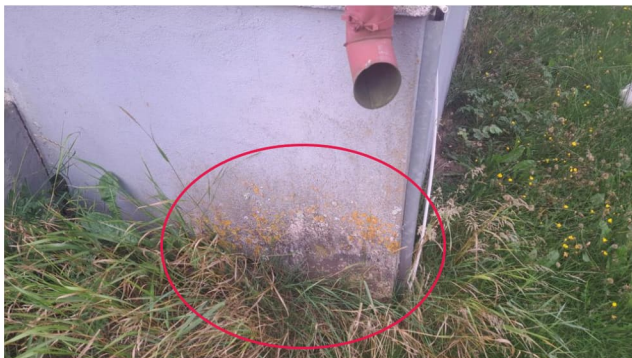
Sadevedet valuvat ränneistä suoraan perustuksiin. Kosteus pääsee rasittamaan rakenteita.

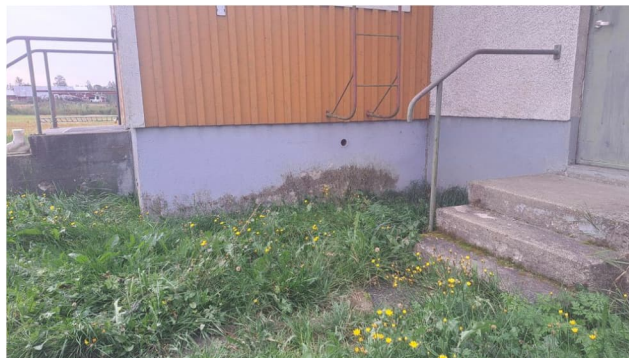
Sokkelissa viitteitä kosteusrasituksesta.

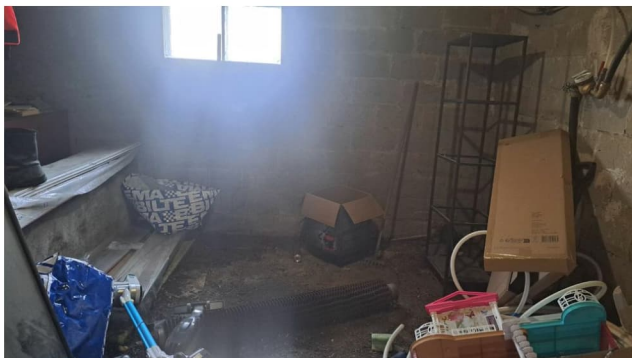
Kellarissa maakosteus rasittaa alapohjaa ja ulkoseinien alaosia. Lattiaa vasten varastoidut orgaaniset materiaalit saattavat vaurioitua kosteuden vaikutuksesta.

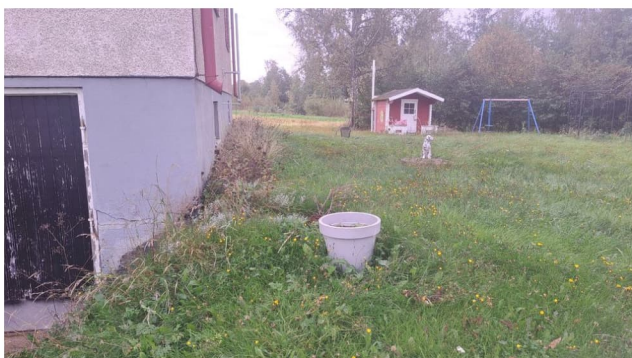
Maanpinta kallistaa pääasiallisesti pois päin rakennuksesta. Salaojien tarkastuskaivoja ei ole, joten salaojien olemassaolosta ei ole tietoa. Perusmuurin ympärillä kosteuseristeenä on vanhaa bitumisivelyä, patolevyä ei ole.

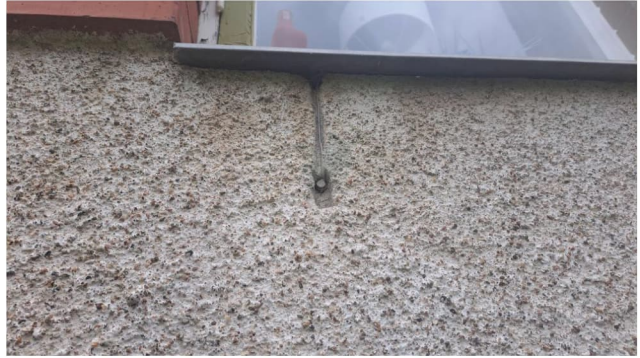
Ikkunapellitykset on sidottu ulkoseinään rautalangalla ja naulalla. Roilotettuja kohtia ei ole rapattu päälle ja aiheuttavat rakenteeseen epätiiviyttä kohtia.

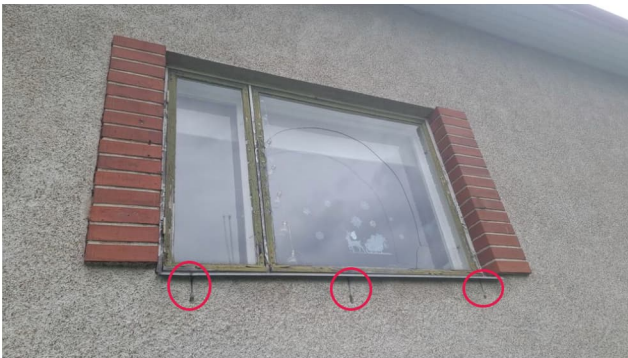
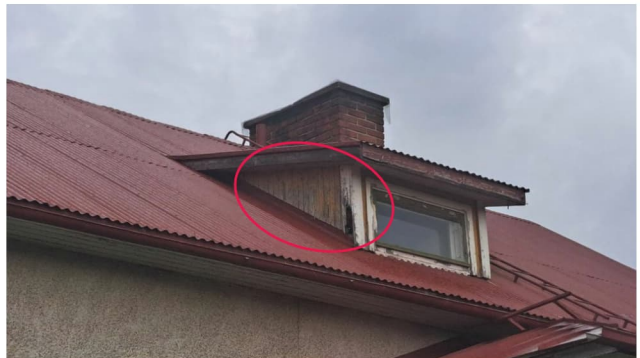
Kattolyhdyssä lahovaurioita.

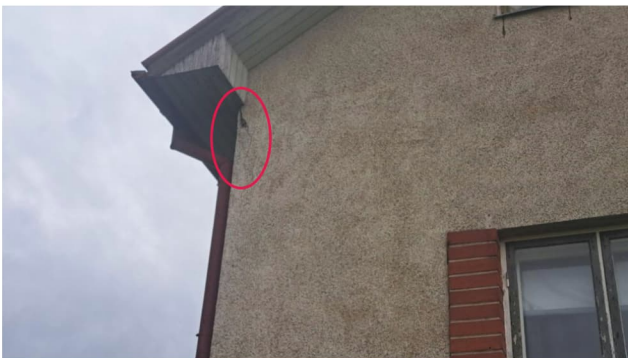
Halkeamaa nurkassa.

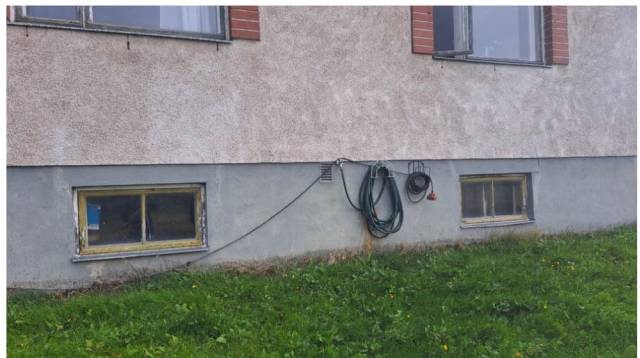
Kellarin ikkunoiden kohdilla rappauksessa pieniä halkeamia.

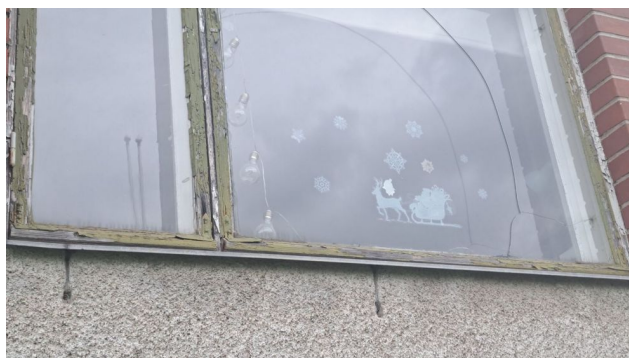
Ikkunoiden ulkopuitteet ovat huollon / korjauksen tarpeessa.

Ikkunat on syytä uusia.

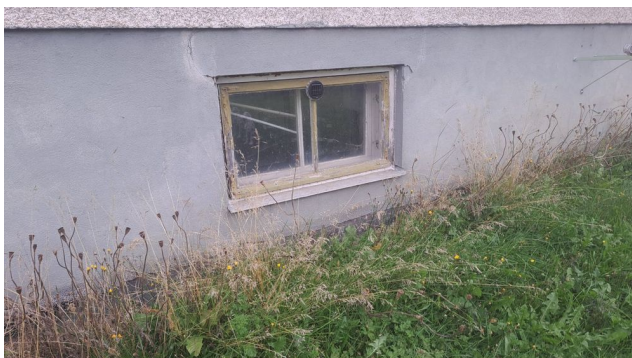
Ikkunapellityksissä puutteelliset kaadot.

Ikkunapellitysten kaadot korjataan.

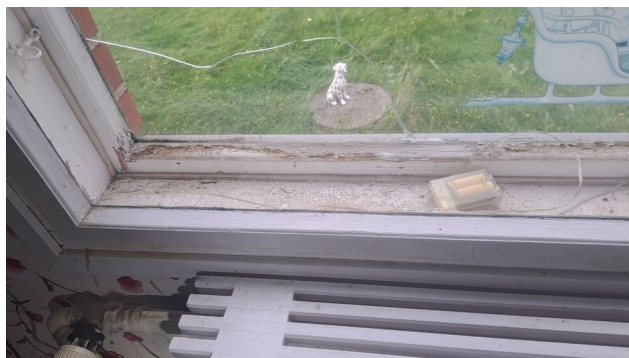
Ikkunoiden ulkopokat paikoitellen huonokuntoiset.

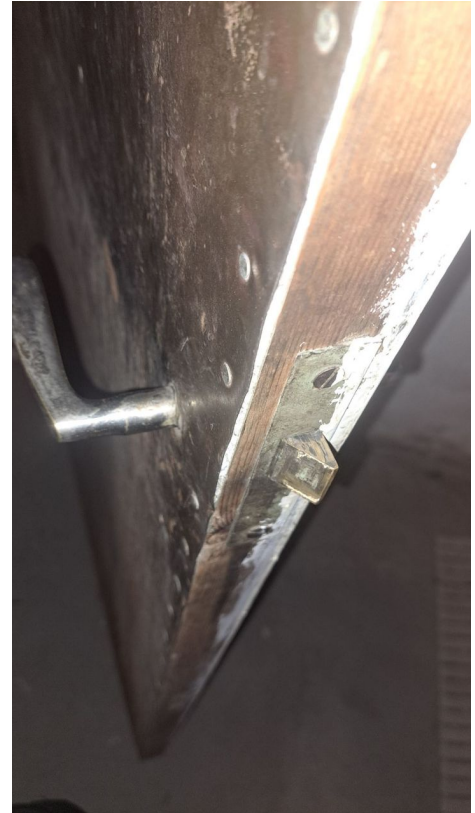
Pannuhuoneen ovi ei täytä paloturvallisuusvaatimuksia, ovi on puinen, jossa toisella puolella pelti naulattuna pintaan. Osastoivan palo-oven on oltava itsestään sulkeutuva ja salpautuva, jotta se sulkeutuu onnettomuustilanteessa. Palo-ovet valmistetaan materiaaleista, jotka kestävät korkeita lämpötiloja ja paloa.

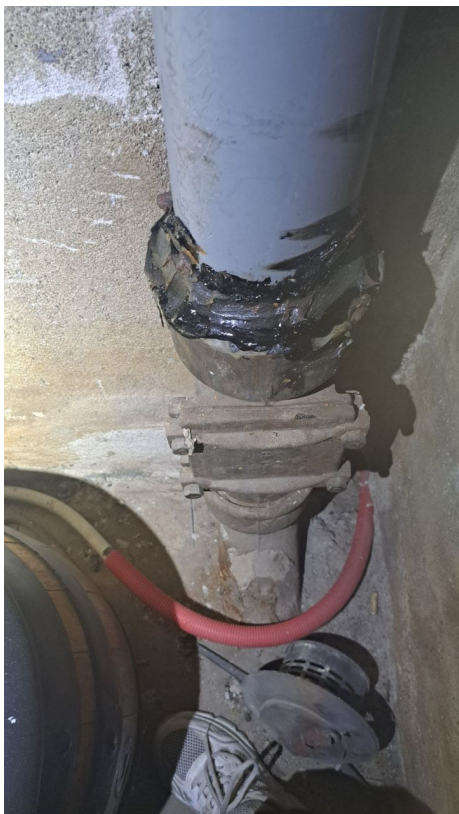
Talolta lähtevät viemäriveredot ovat valurautaa. Ylöspäin asuinkerrokseen menevä viemäriputki on muovia. Kellarissa lattiakaivo valurautaa ja asuinkerroksessa muovia. Valurautaisten viemäriputkien laskennallinen tekninen käyttöikä on saavutettu. Viemäriputkien kuntoa voi selvittää esimerkiksi kuvaamalla putket. Valurautaiset viemäriputket voi korjata esimerkiksi sukittamalla tarpeen mukaan.

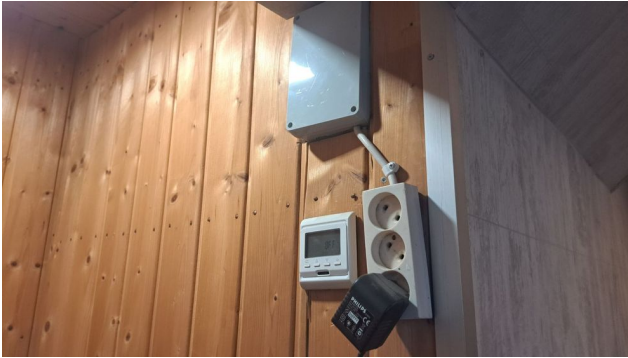
Jatkojohtoasennuksia.

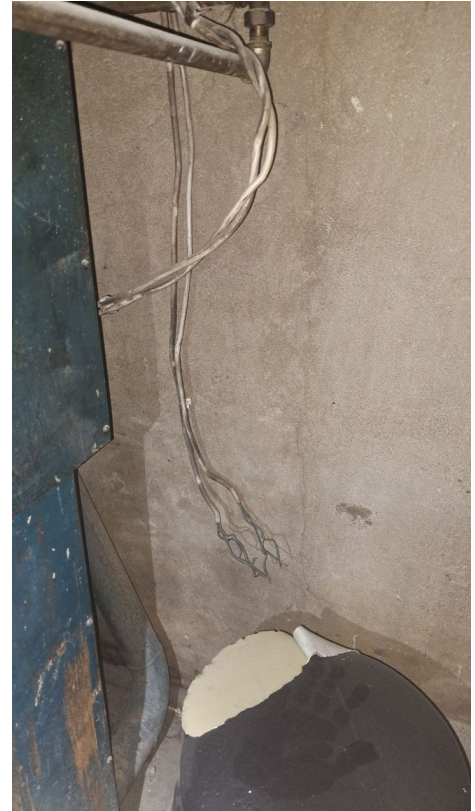
irralisia johtoja pannuhuoneessa. Ei ole tiedossa mitä johtoja on kyseessä tai tuleeko niihin virtaa.

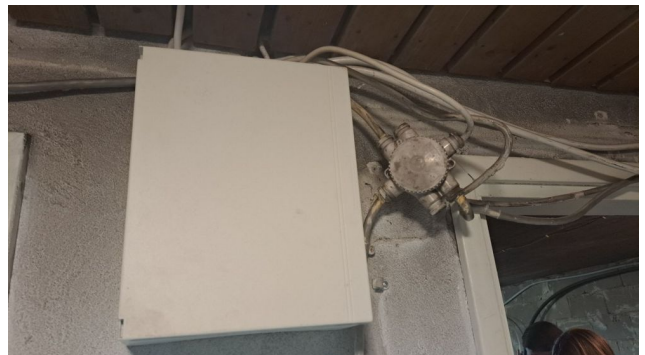
Kaikkia sähkövetoja ei ole kiinnitetty seiniin, johdot ja rasiat roikkuvat.

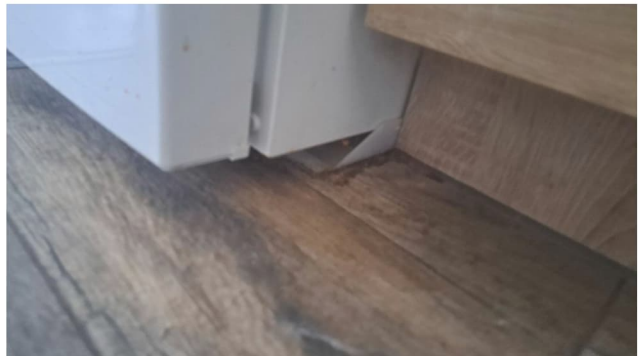
Astianpesukoneen alla on vuotokaukalo, suosittelemme sellaisen asentamisen myös kylmäkoneiden alle.

Astianpesukoneen ja kylmäkoneiden alle suositellaan suojakaukaloa.

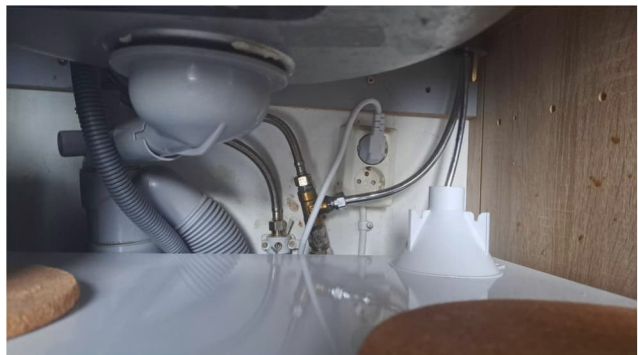
Suosittelimme kiinnittämään astianpesukoneen poistoputken kaapin runkoon.

Astianpesukoneen poistoletku kannakoidaan kaapin runkoon.

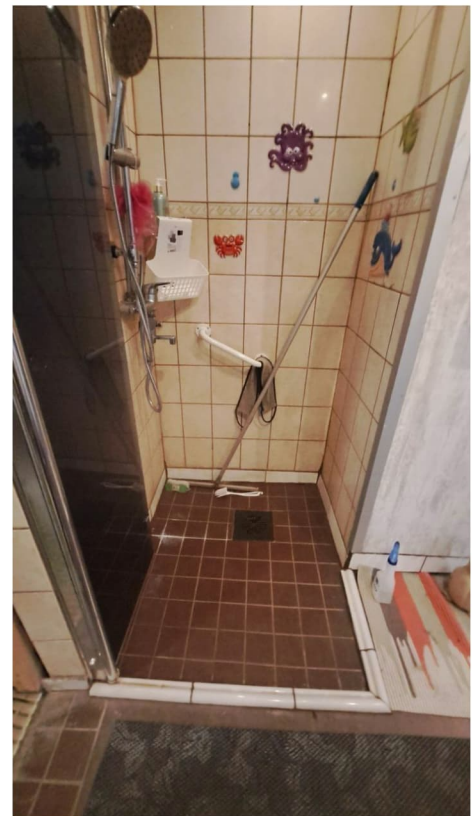
Suihkunurkkaus. Suihkunurkkauksen lattiassa todettiin kauttaaltaan kohonneita pintakosteusarvoja.

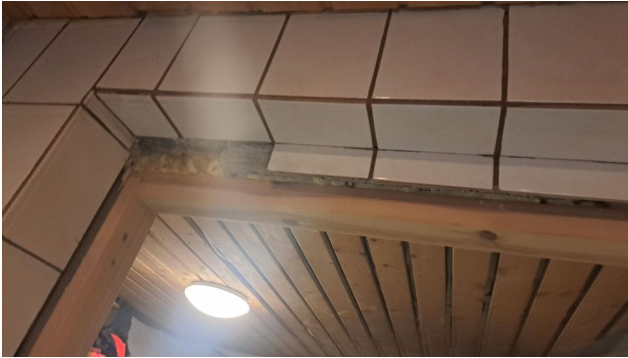
Oviaukossa pinnoitteet epätiiviit. Vedeneristettä ei havaittu.

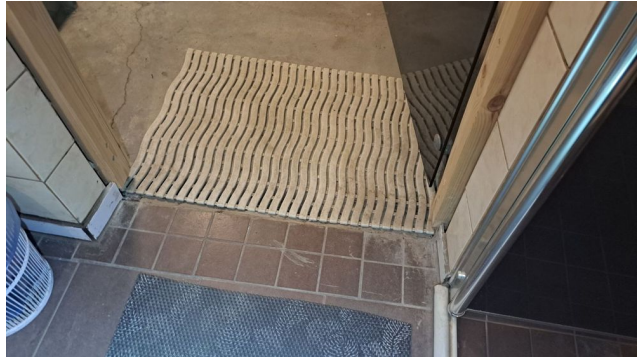
Oviaukossa ei ole tulvakynnystä, suihkunurkkauksen reunat on korotettu laatoilla.

Märkätilasta pois johtavan oven kohdalle suositellaan vähintään 15 mm korkeaa, tiivistä kynnystä (tai vedeneristeen ylösnosto oven kohdalla on oltava vähintään 15 mm).

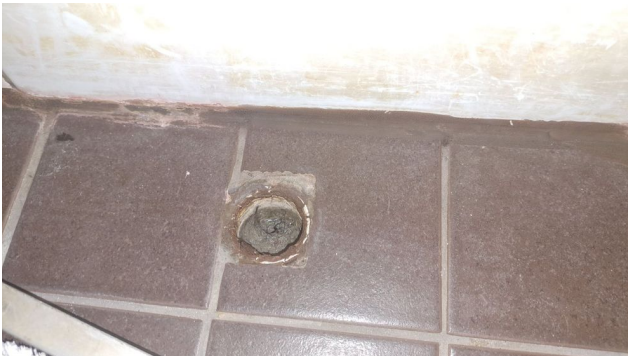
Suihkunurkkauksessa lattiassa reikä, jonka tarkoitus ei selvinnyt tässä tarkastuksessa. Silikonisaumat ovat uusimisen tarpeessa.

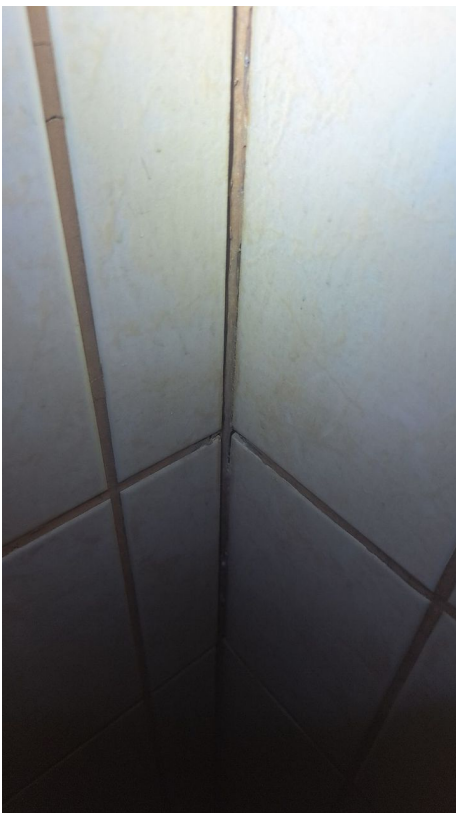
Silikonisaumat epätiiviitä.

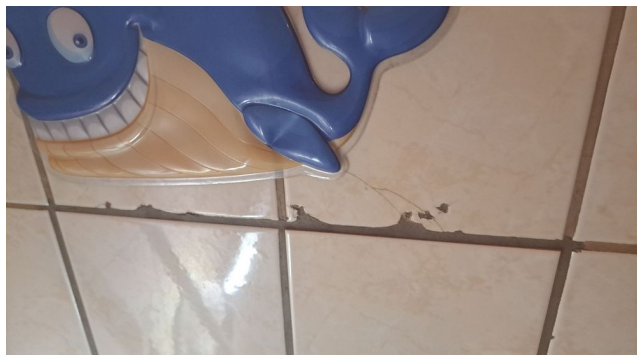
Seinälaattoja halki.

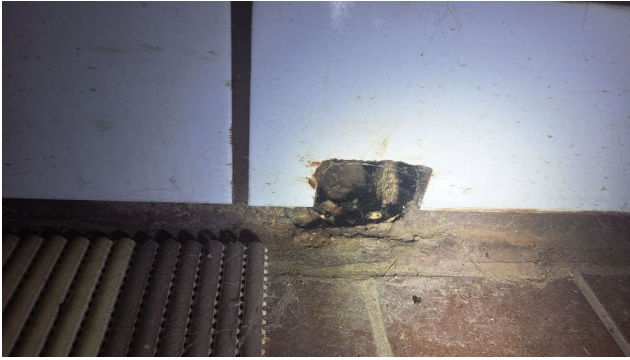
Saunan ja kylpyhuoneen väliseinän alaosassa aukko.

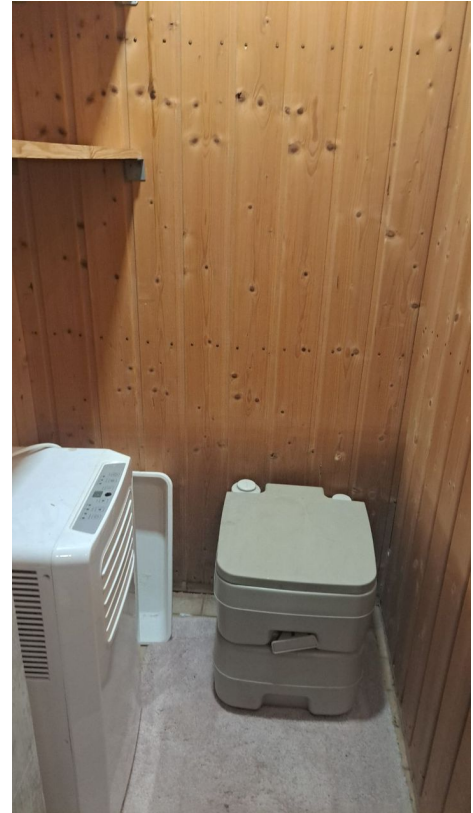
Komeron / kuivakäymälän lattiassa kohonneita pintakosteusarvoja. Maakosteus todennäköisesti rasittaa alapohjaa.

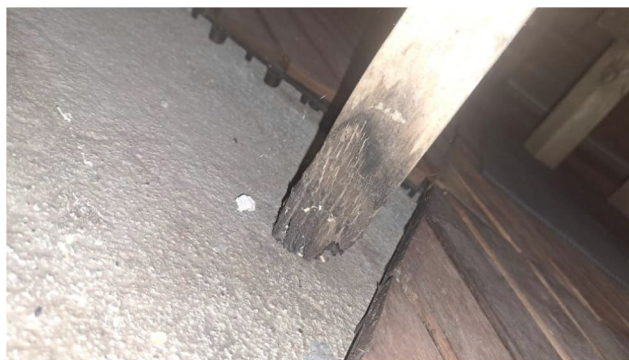
Lauteiden runkopuut lahonneet lattiaa vasten.

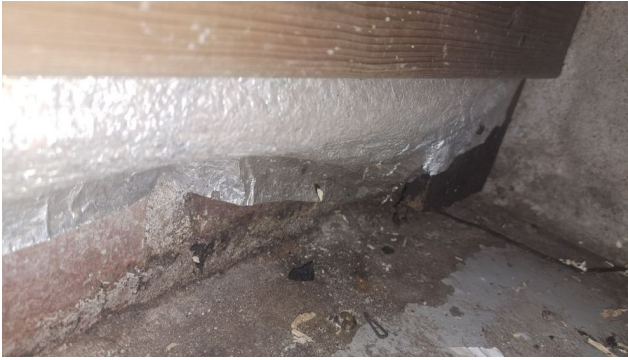
Seinässä on höyrynsulku, lattiaa ei ole vedeneristetty, joten höyrynsulkua ei ole tiivistetty alareunastaan.

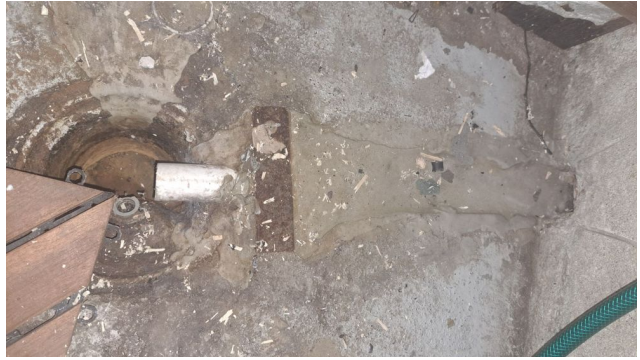
Lattiakaivo on valurautaa, kaivossa korokerengas. Kylpyhuoneen kaivolta tuotu poistoputki saunan kaivolle.

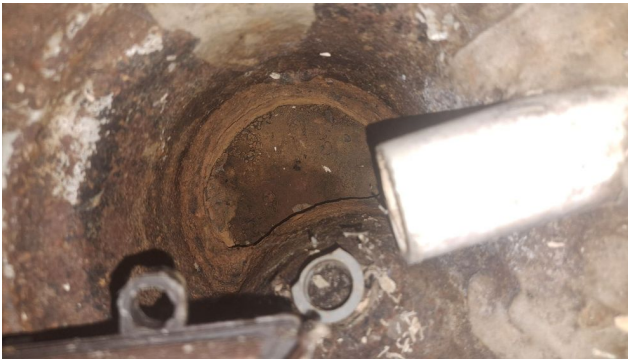
Lattiakaivo ruosteessa ja kuivunut.

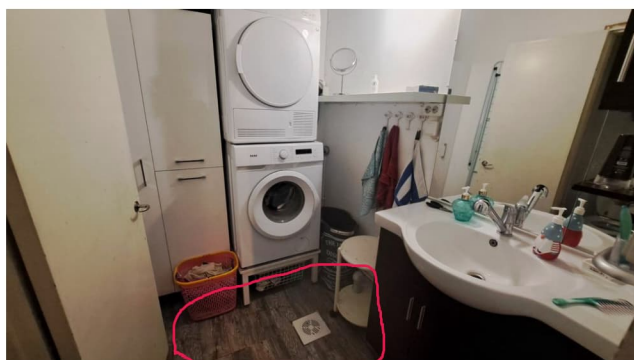
Lattiassa kaivon ympärillä melko laajalla alueella.

Kodinhoitohuone. Kuvaan on havainnollistettu aluetta, missä kohonneita pinta-arvoja todettiin.

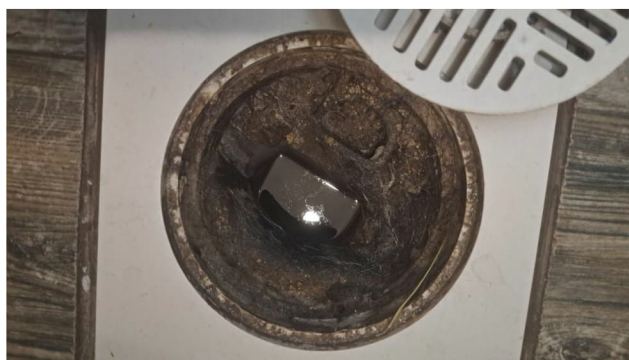
Lattiakaivo on puhdistuksen tarpeessa.

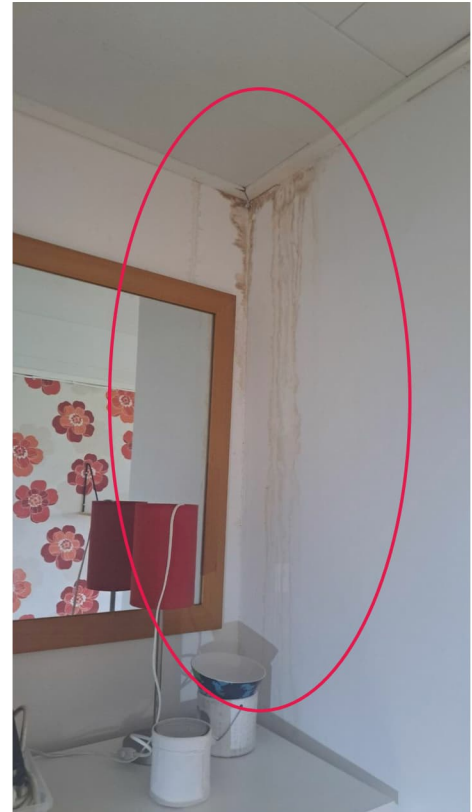
Valumajälkiä nurkassa.

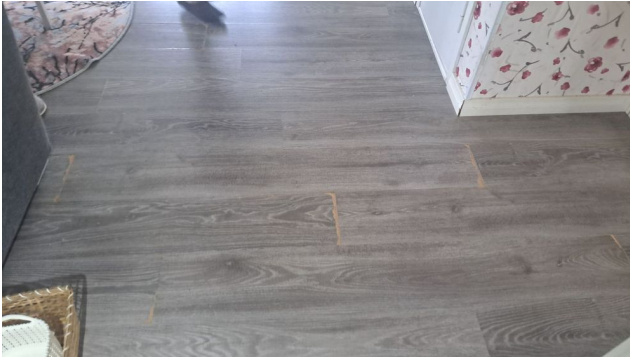
Lattian laminaatti on huonokuntoinen.

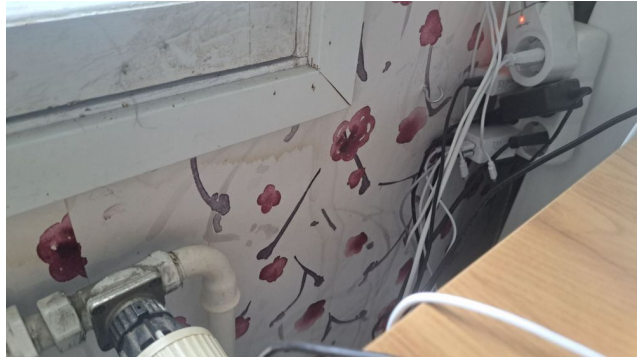
Keittiössä ikkunan alla valumajälkiä.

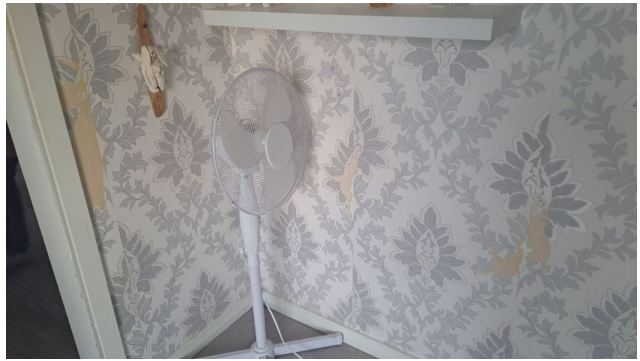
Tapetti revennyt paikoitellen.
