# Kuntotarkastusraportti

**Osoite:** Raturinkuja 15, Jokela

**Kohde:** Vuonna 1984 rakennettu yksikerroksinen omakotitalo

**Aika:** 2.3.2026

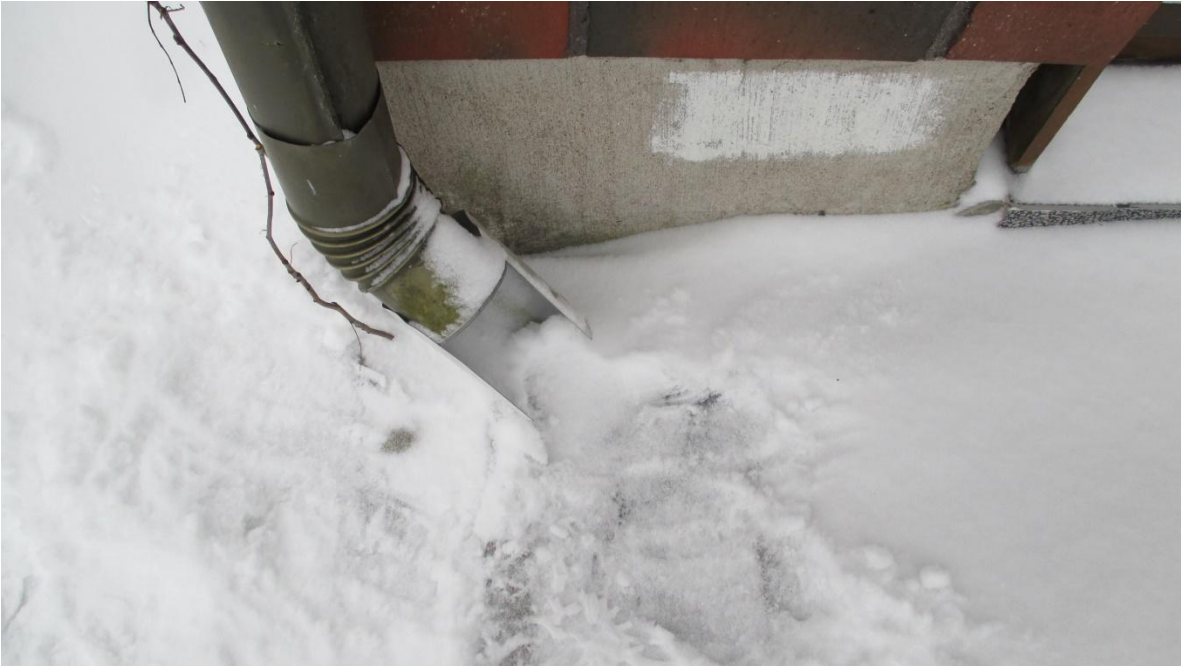
Liite 1. Kuvassa on kiinteistön sokkelia. Salaojitus oli alkuperäinen ja sen tekninen ikä on mennyt umpeen. Sadevesikaivot puuttuivat ja katolta tuleva sadevesi oli ohjattu rakennuksen sivustalle.

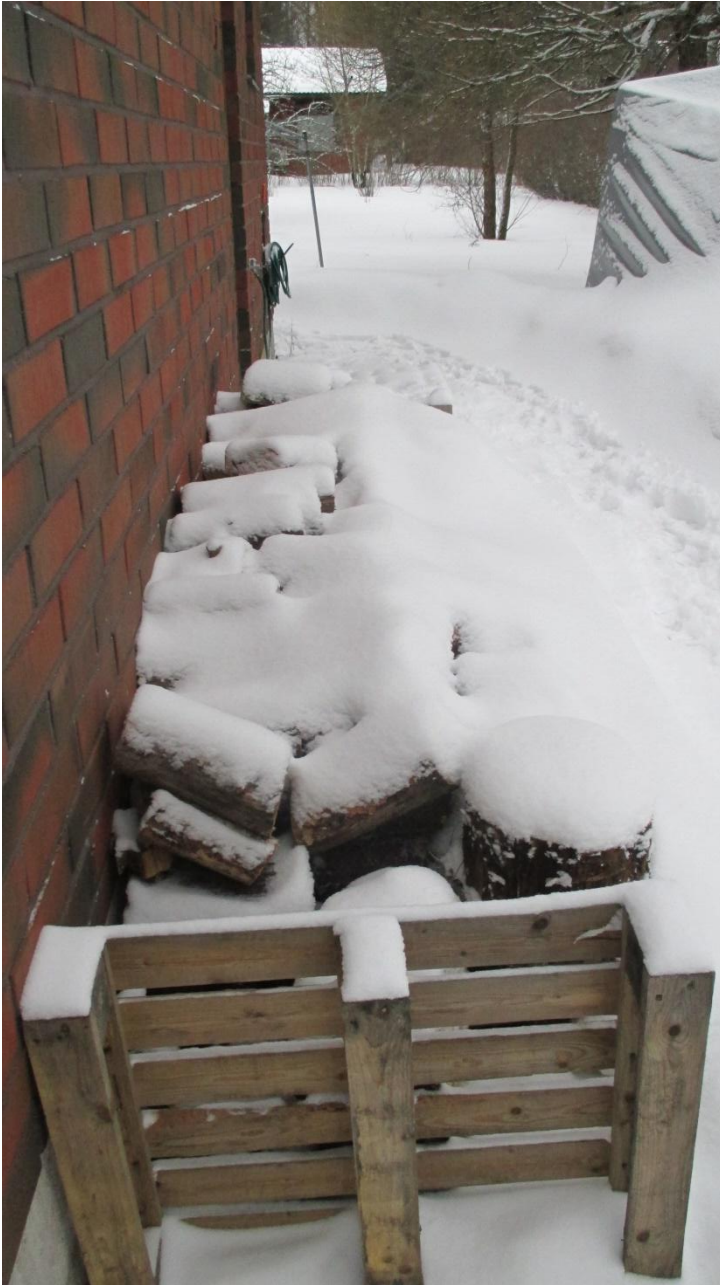
Liite 2. Kuvassa on kiinteistön sokkelia jossa on polttopuuta kiinni sokkelissa ja ne pitää siirtää pois kostuttamasta perustusta.

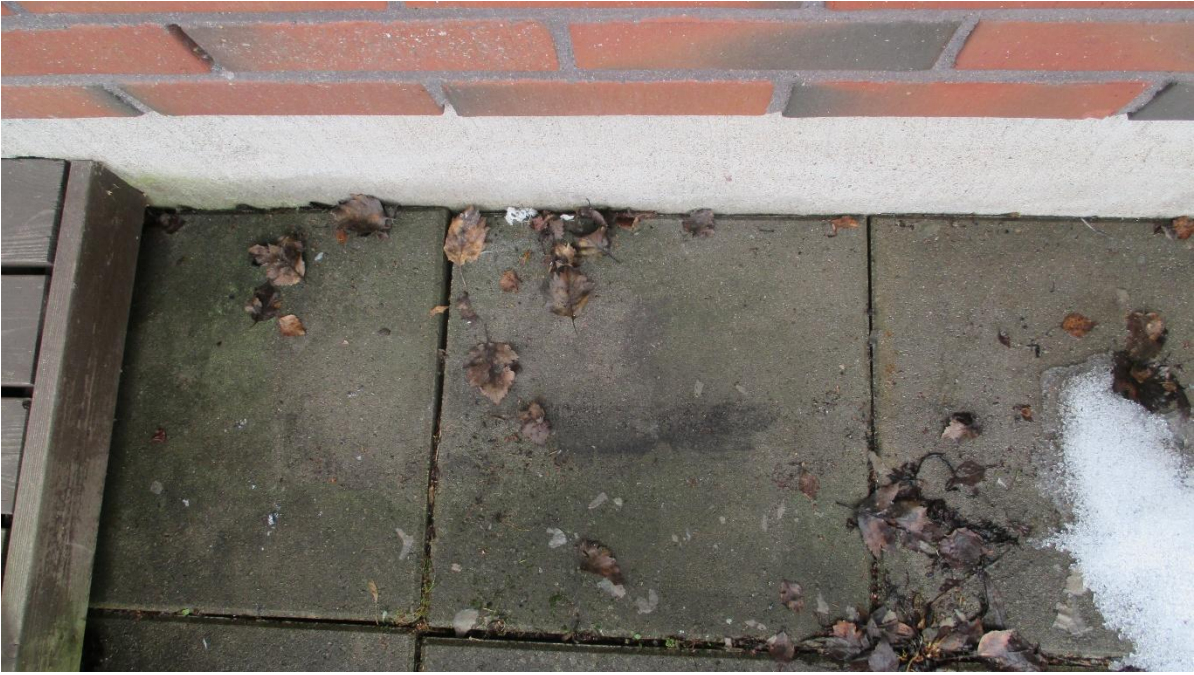
Liite 3. Kuvassa on kiinteistön ulkoseinän vierustaa, jossa on betonilaatoitus kiinni perustuksessa ja siitä pitää poistaa ensimmäinen rivi.

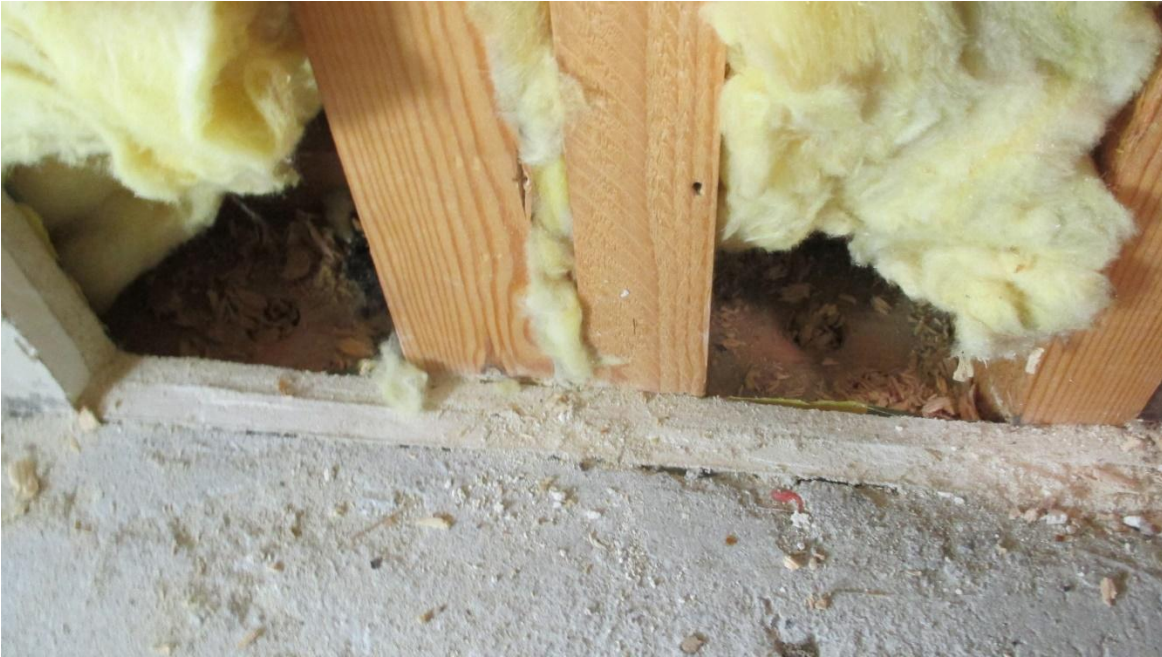
Liite 4. Kuvassa on kiinteistön varastohuoneen ulkoseinää, johon tehtiin rakenneavaus ja tarkastettiin valesokkeli, joka todettiin olevan normaalia korkeammalla ja rakenteeltaan kuiva.

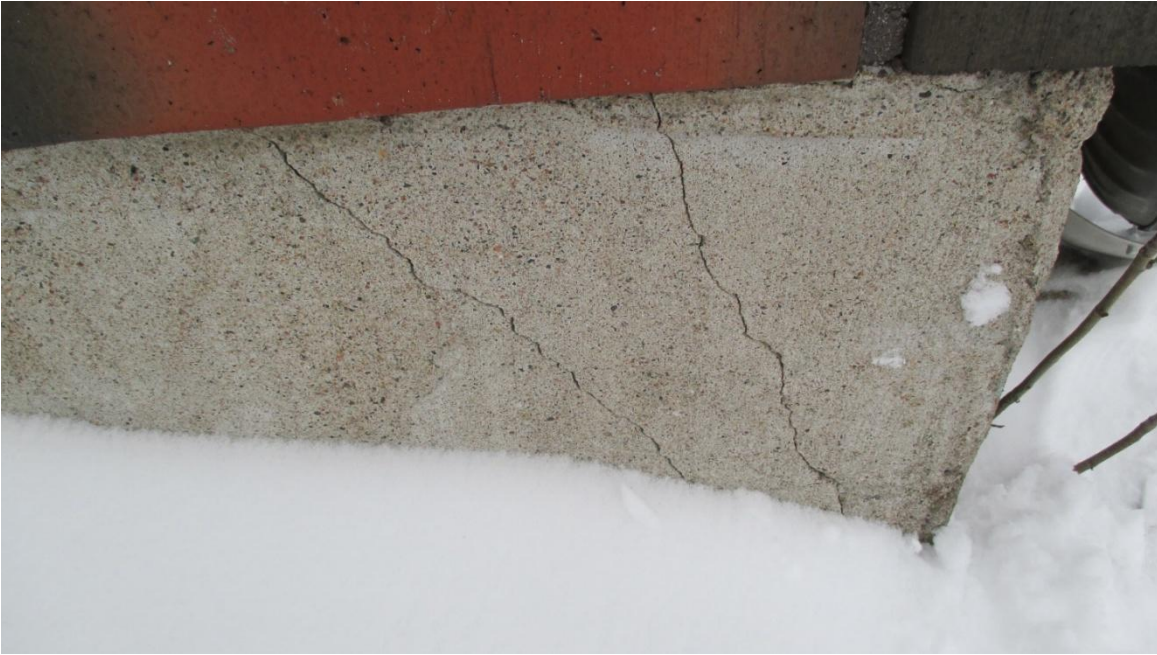
Liite 5. Kuvassa on kiinteistön vasemman sivun kulma, jossa on hiusmurtumaa perustuksessa.

Perustuksessa ei ollut tarpeeksi raudoitusta ja routasuojaa estämään hiushalkeamien syntymistä.

Hiushalkeamia ei tarvitse vielä paikata mutta jos ne kasvavat niin ne pitää paikata.

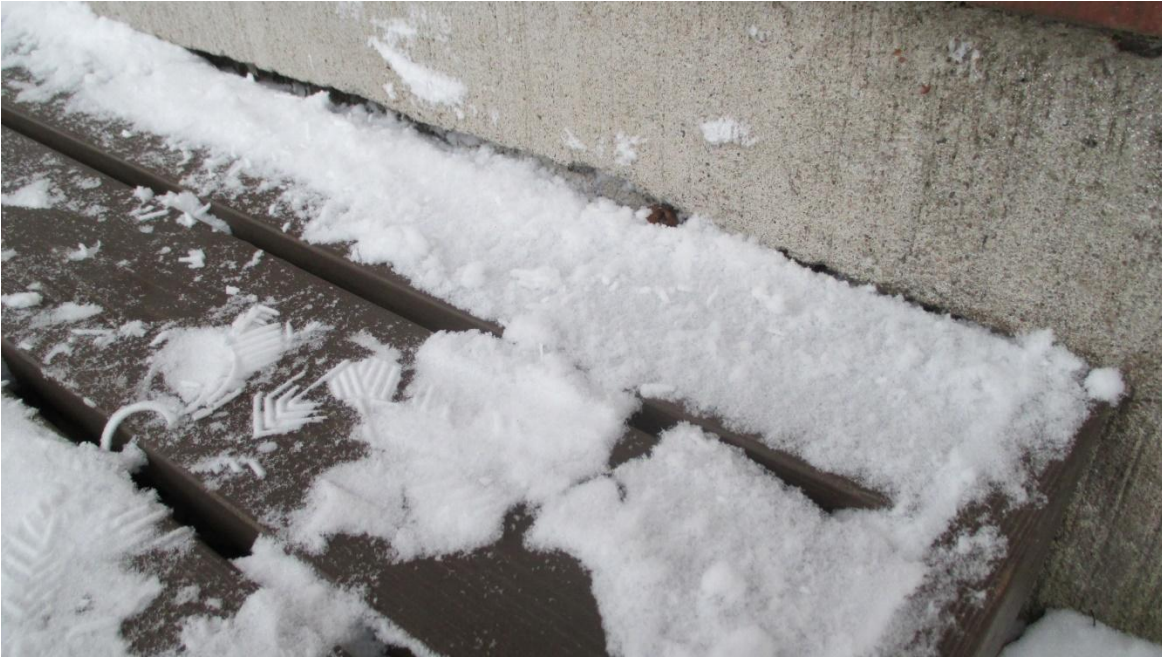
Liite 6. Kuvassa on kiinteistön sisäänkäynnin terassin puuosia, jotka menevät sokkelin sisään. Sokkeli pitää tasoittaa ja siirtää puuosat pois sokkelin sisältä ettei rakenne kerrytä kosteutta sokkeliin.

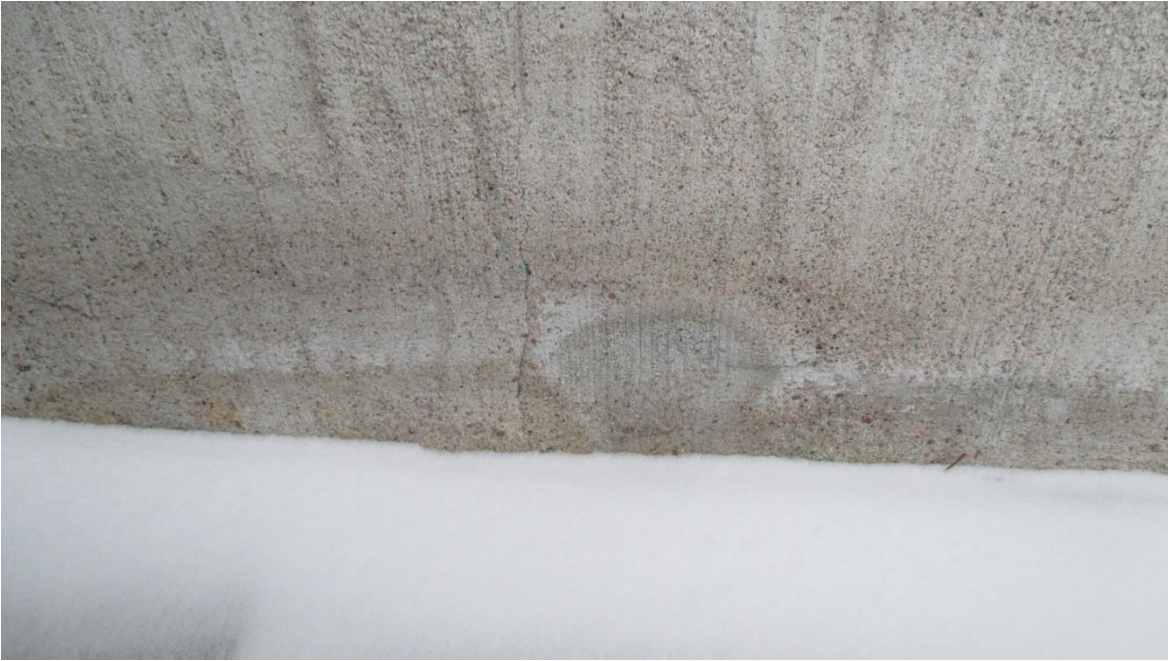
Liite 7. Kuvassa on kiinteistön etuosaa, jossa näkyy vaaleaa härmää sokkelissa. Härmää muodostuu kun kosteus ei poistu tarpeeksi tehokkaasti maaperästä ja kosteus nousee ylöspäin sokkelissa. Salaojitus edistää kosteuden poistoa ja salaojitus pitää uusia jotta se toimii niin kuin sen on suunniteltu toimivan. Betonilaatoitus on kiinni perustuksessa ja se pitää poistaa jotta salaojitus toimii niin kuin sen on suunniteltu toimivan.

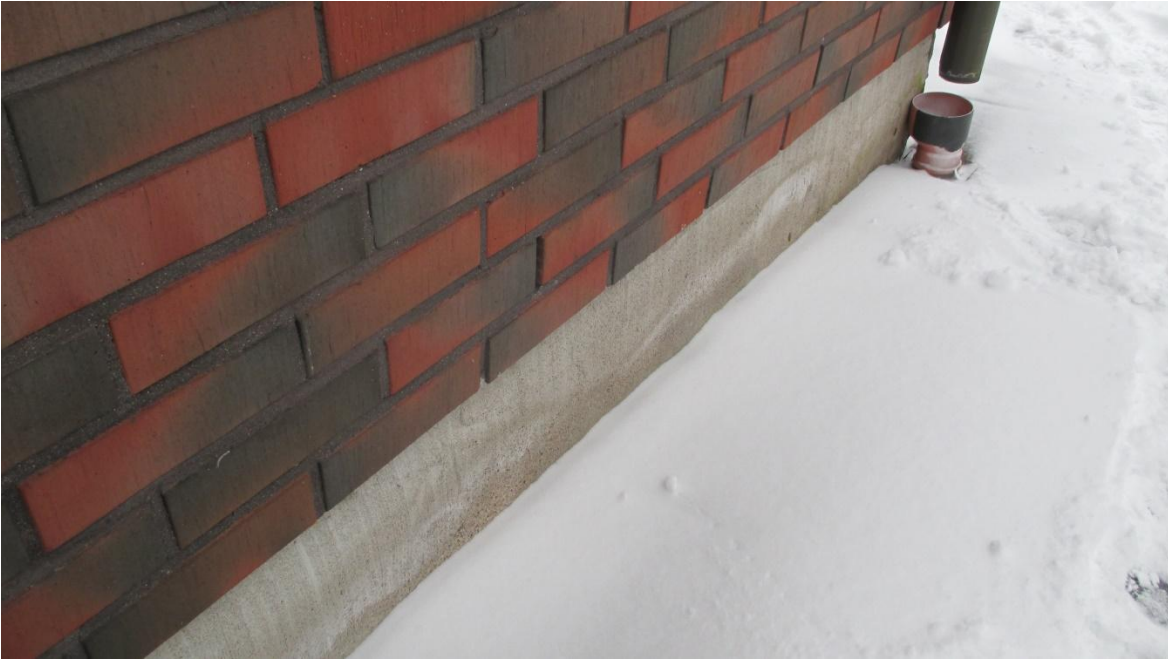
Liite 8. Kuvassa on kiinteistön etuosaa, jossa näkyy vaaleaa härmää sokkelissa. Härmää muodostuu kun kosteus ei poistu tarpeeksi tehokkaasti maaperästä ja kosteus nousee ylöspäin sokkelissa. Salaojitus edistää kosteuden poistoa ja salaojitus pitää uusia jotta se toimii niin kuin sen on suunniteltu toimivan. Betonilaatoitus on kiinni perustuksessa ja se pitää poistaa jotta salaojitus toimii niin kuin sen on suunniteltu toimivan.

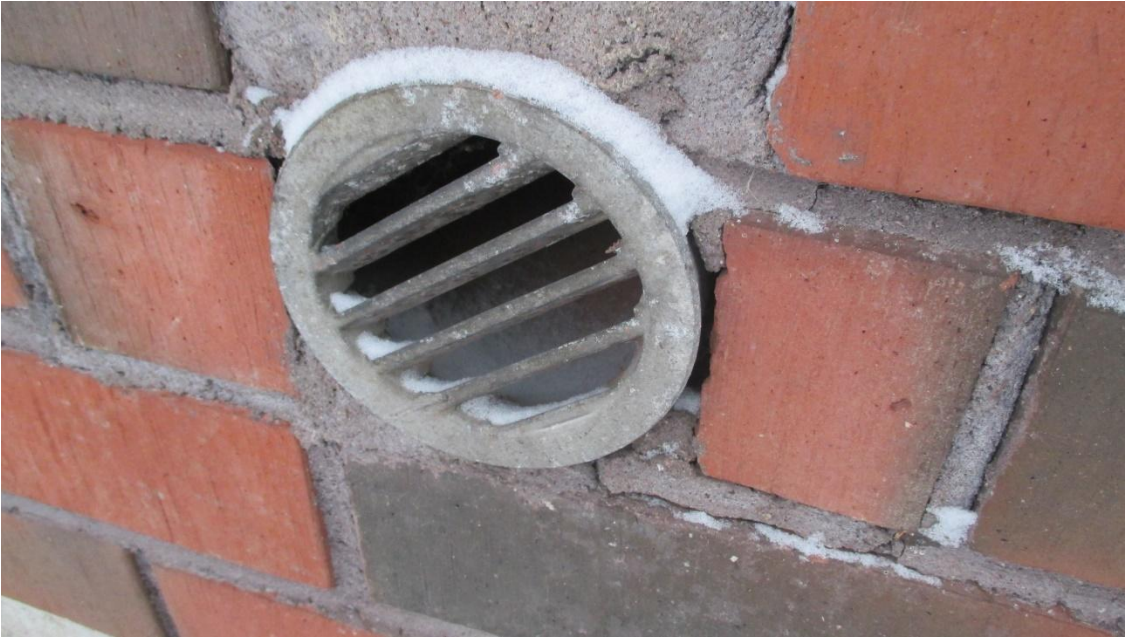
Liite 9. Kuvassa on kiinteistön tiiliverhoilun läpivienti, joka pitää saumata uudestaan.

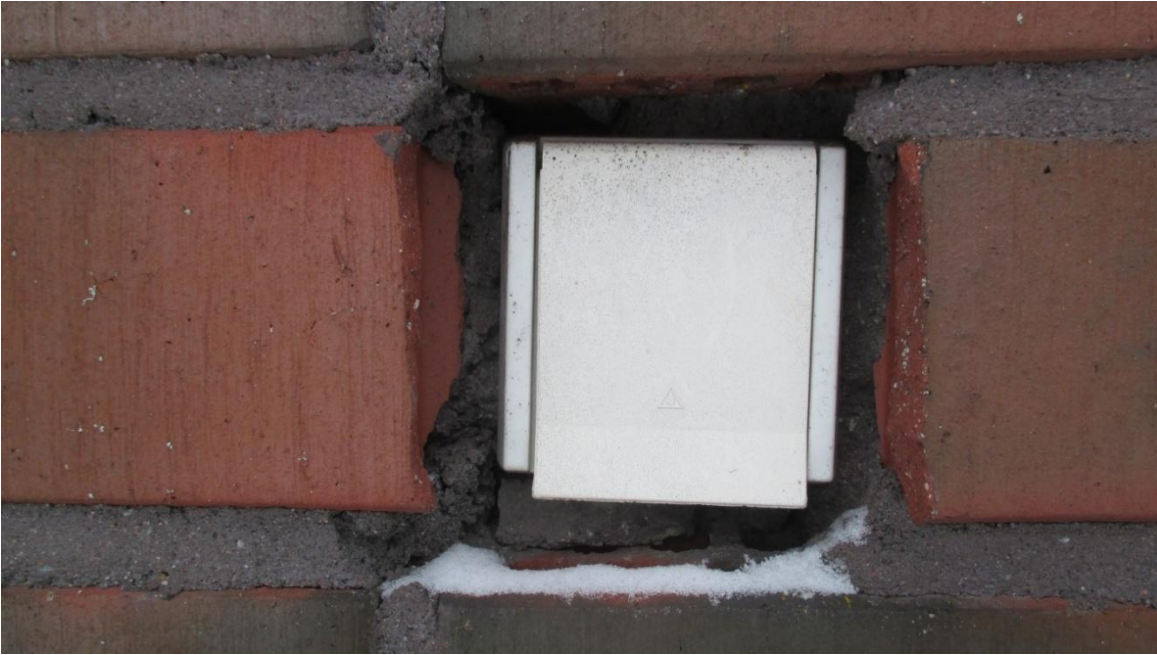
Liite 10. Kuvassa on kiinteistön tiiliverhoilun sähköpistorasia, jonka ympärys pitää saumata uudestaan.

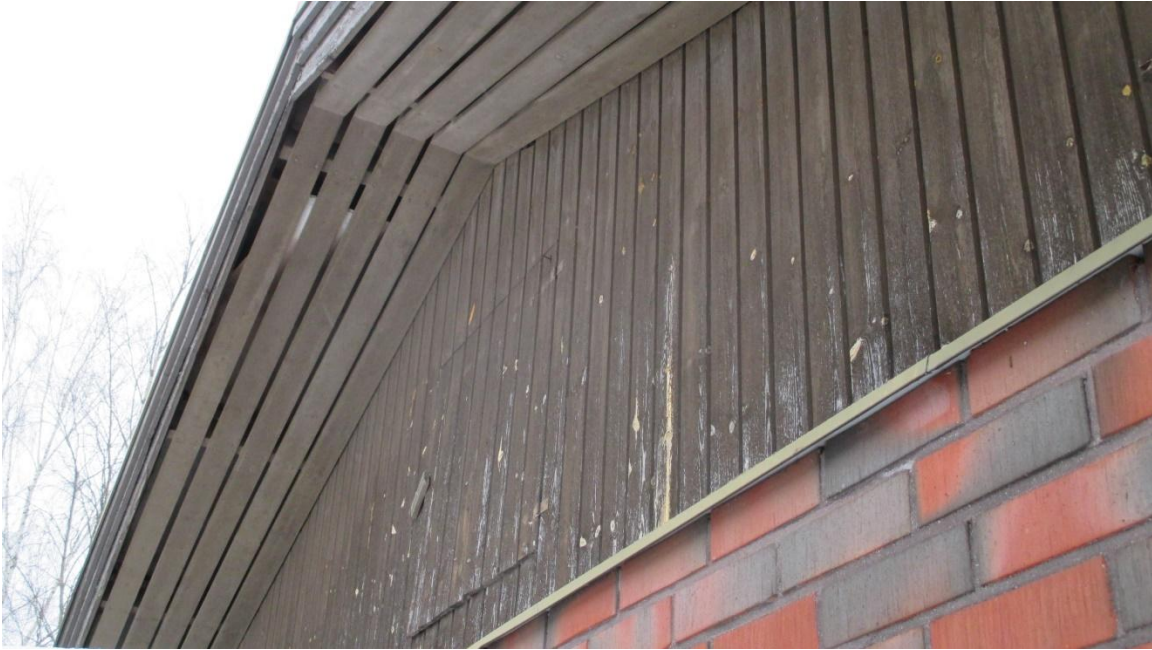
Liite 11. Kuvassa on kiinteistön vasemman sivustan puupanelointia, joka on uusimisen tarpeessa.

Maalipinta ei enää kestä puupaneleissa joka on urittunut vaikka se maalattaisiin uudestaan.

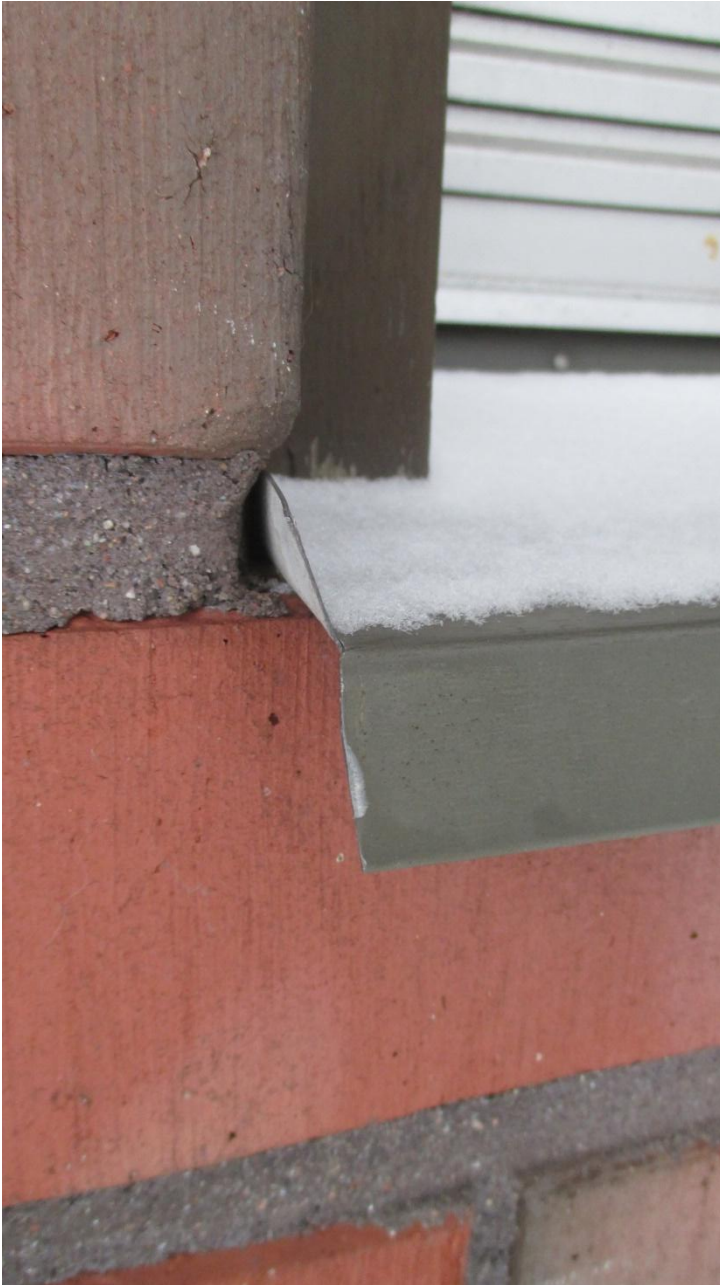
Liite 12. Kuvassa on kiinteistön ikkunapellitys, jossa on sivussa rakoa, joka pitää tiivistää, ettei hienojakoinen lumi tai vesi pääse rakenteisiin.

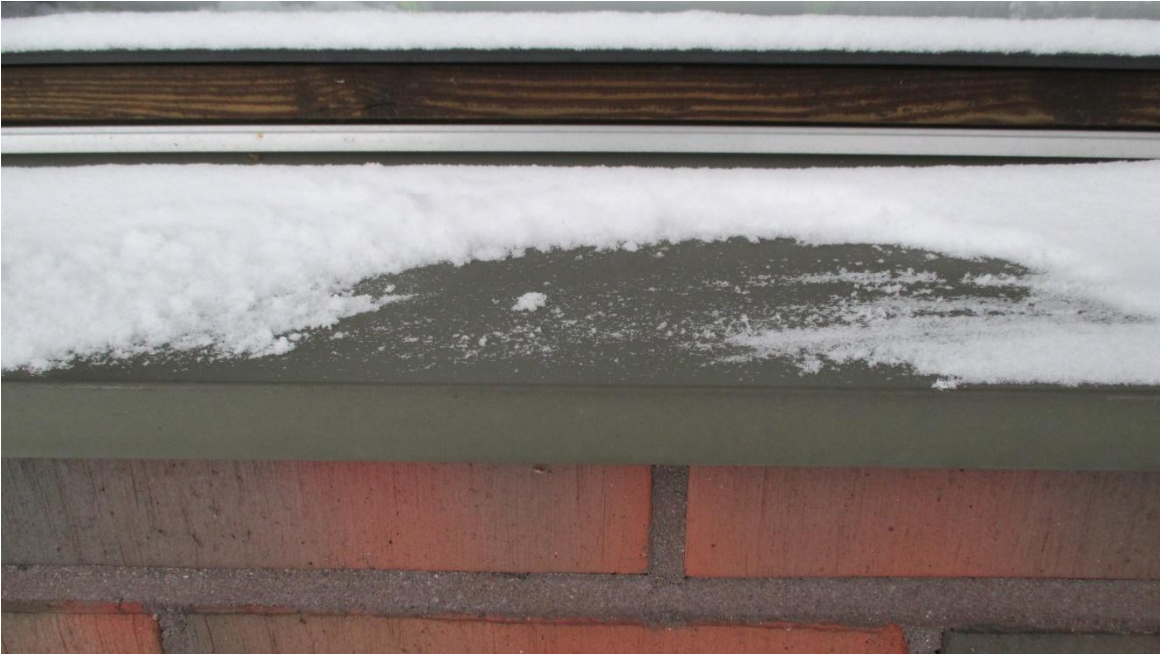
Liite 13. Kuvassa on kiinteistön ikkunapellitystä, jonka kaato pitäisi olla suurempi poispäin kiinteistöstä, ettei lumi ja vesi jää pellityksen päälle.

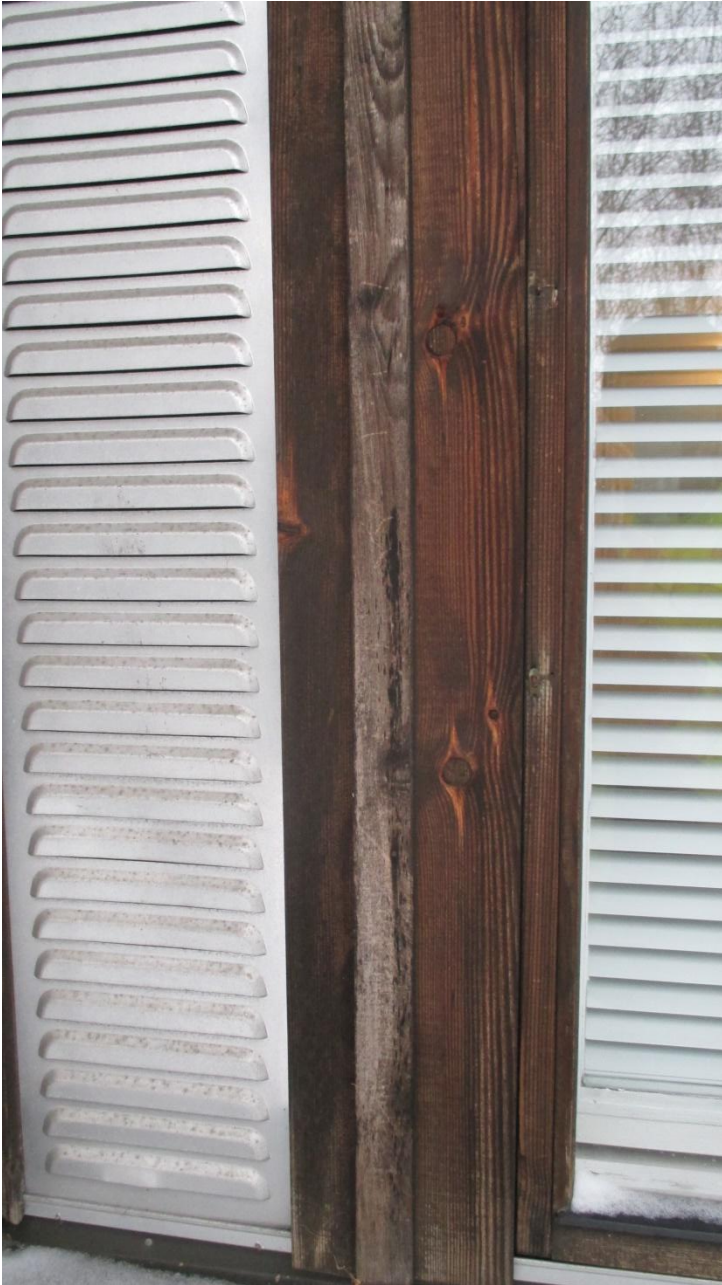
Liite 14. Kuvassa on kiinteistön ikkunaa ulkopuolelta. Ikkunat olivat huoltomaalauksen tarpeessa ulkopuolelta.

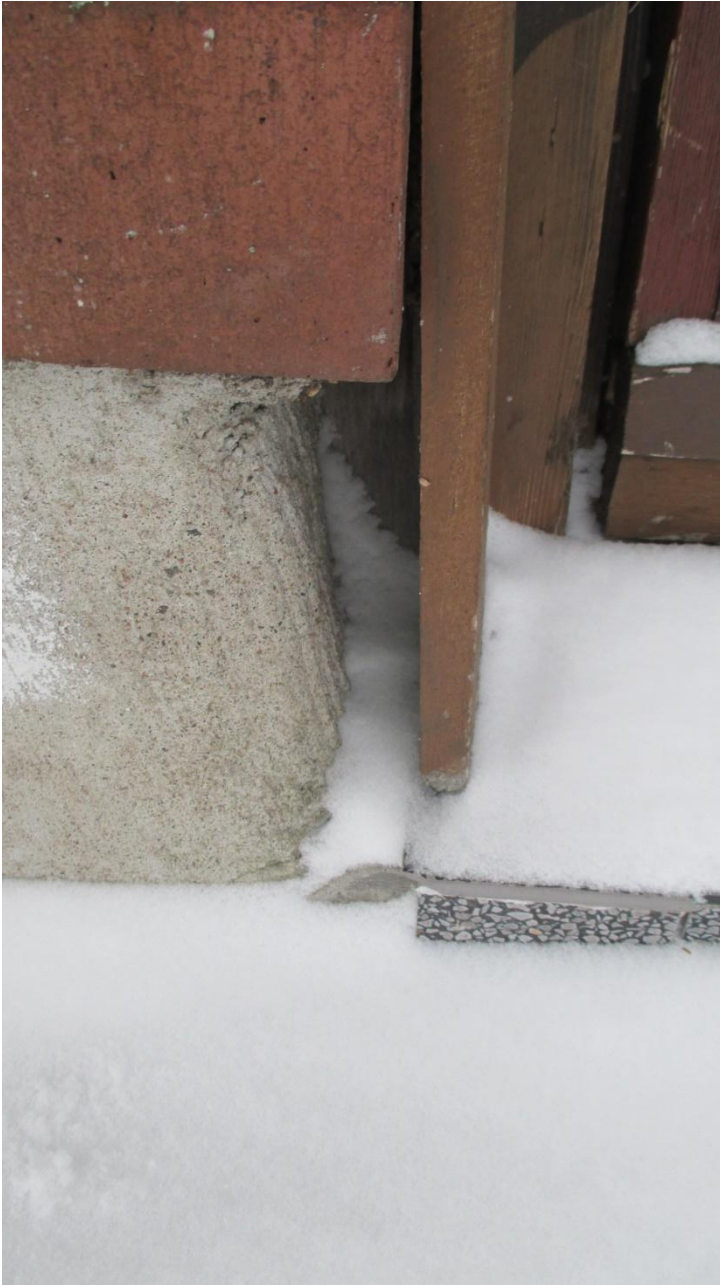
Liite 15. Kuvassa on kiinteistön oven perustuksen ja puulaudoituksen väli, jossa on aukkoa ja se pitäisi tiivistää, ettei lumi ja vesi jää rakenteisiin.

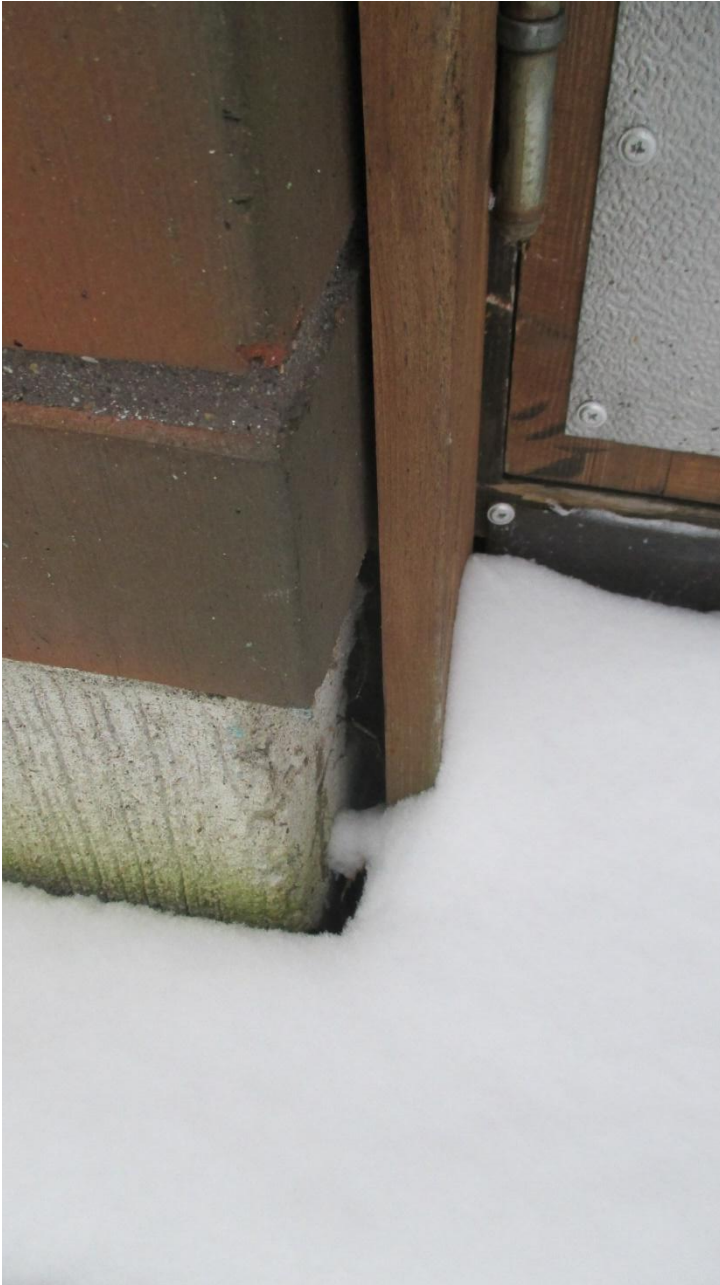
Liite 16. Kuvassa on kiinteistön oven perustuksen ja puulaudoituksen väli, jossa on aukkoa ja se pitäisi tiivistää, ettei lumi ja vesi jää rakenteisiin.

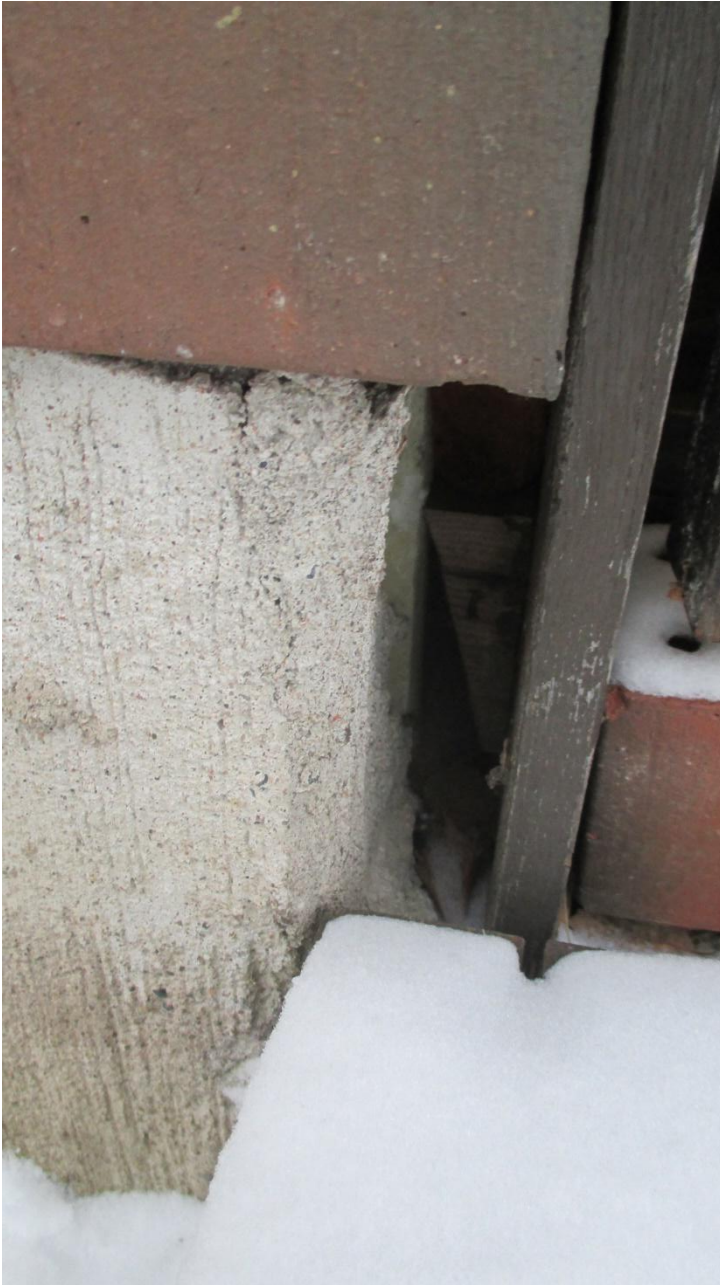
Liite 17. Kuvassa on kiinteistön oven perustuksen ja puulaudoituksen väli, jossa on aukkoa ja se pitäisi tiivistää, ettei lumi ja vesi jää rakenteisiin.

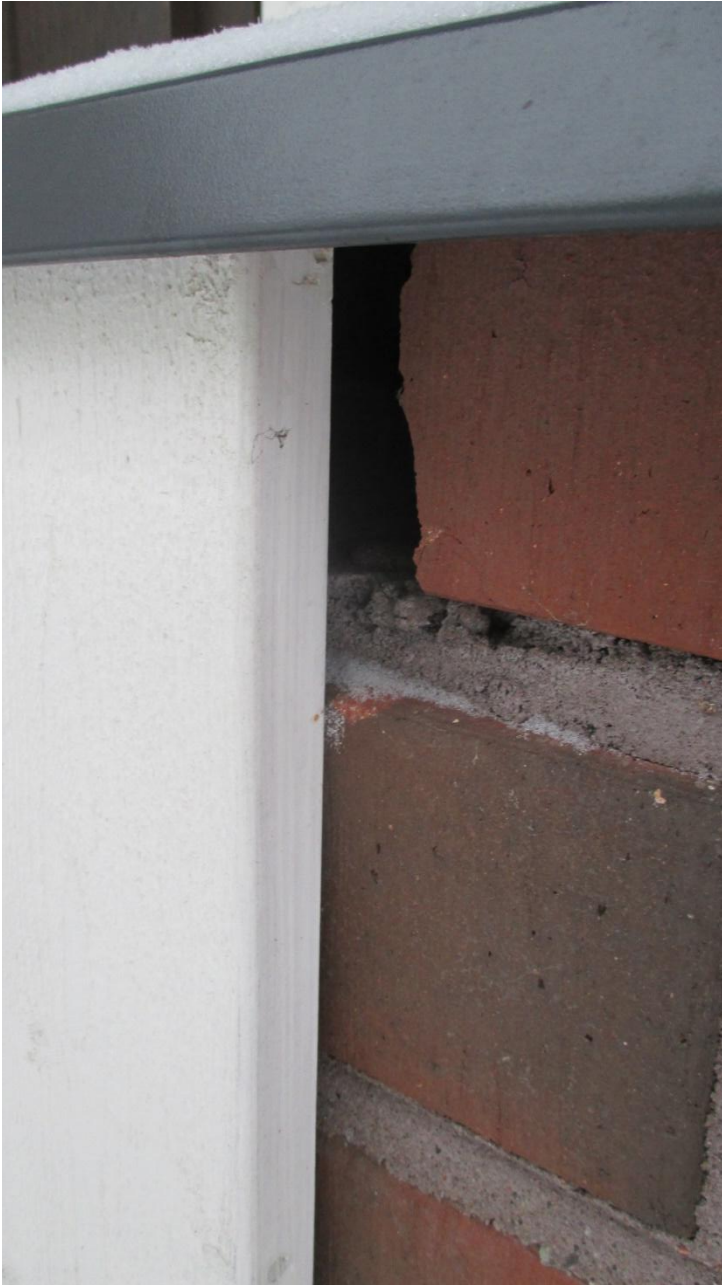
Liite 18. Kuvassa on kiinteistön ikkunapellityksen sivua, jossa on aukko, joka pitää tiivistää, ettei lumi ja vesi jää rakenteisiin.

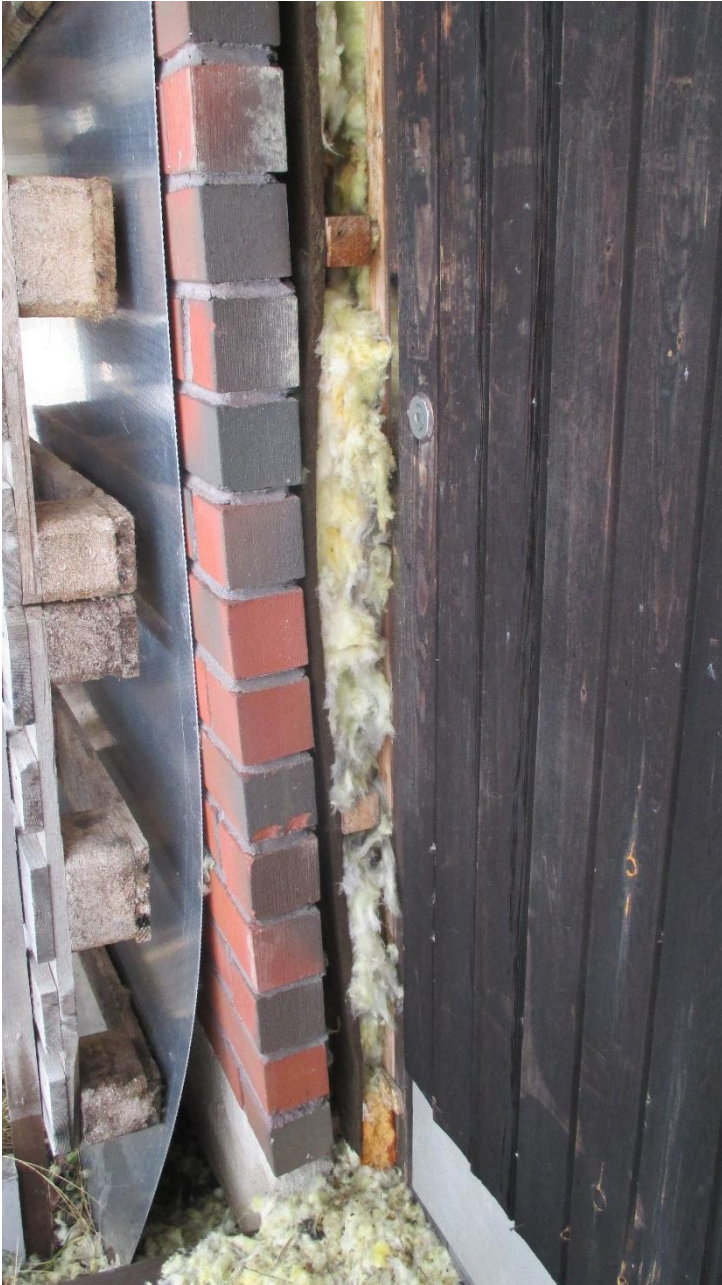
Liite 19. Kuvassa on kiinteistön takaosan ovenkarmia, josta puuttuu lauta ja eristevilla on näkyvillä.

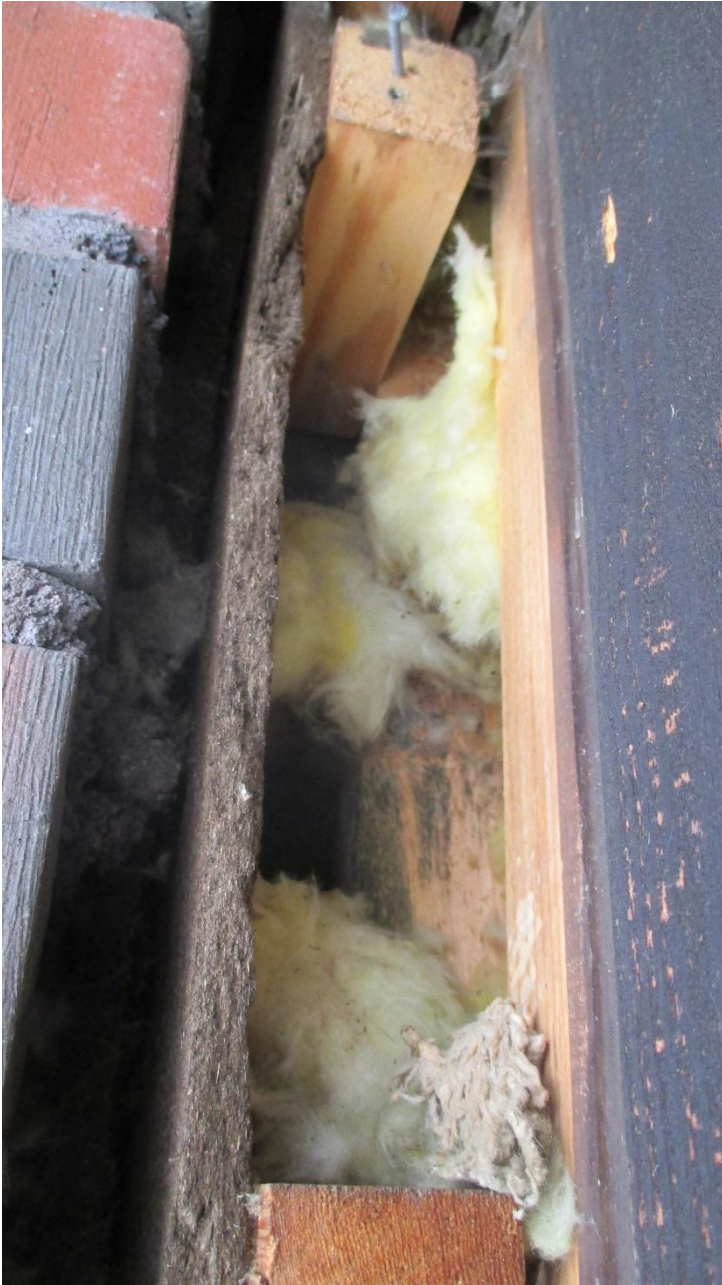
Liite 20. Kuvassa on kiinteistön takaosan ovenkarmia, josta puuttuu lauta ja eristevilla on näkyvillä.

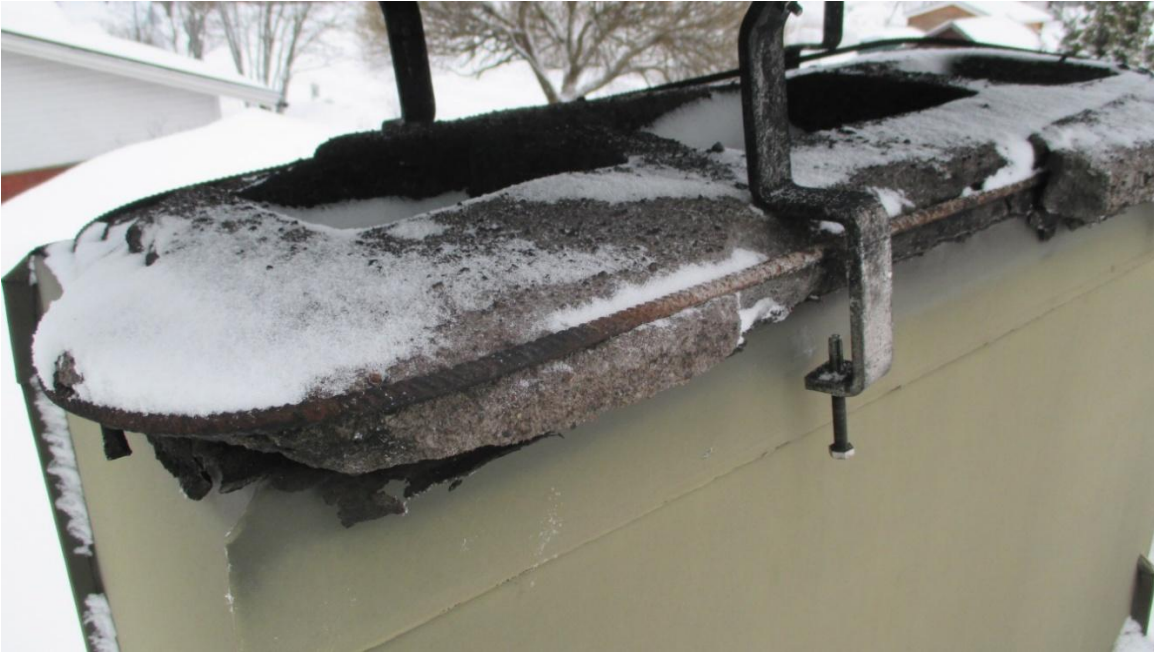
Liite 21. Kuvassa on kiinteistön savupiipun yläosa, joka on rapistunut ja raudoitus on näkyvillä.

Savupiipun yläosa pitää valaa uudestaan betonista. Savupiipun piippusuoja ei ollut kunnolla kiinni.

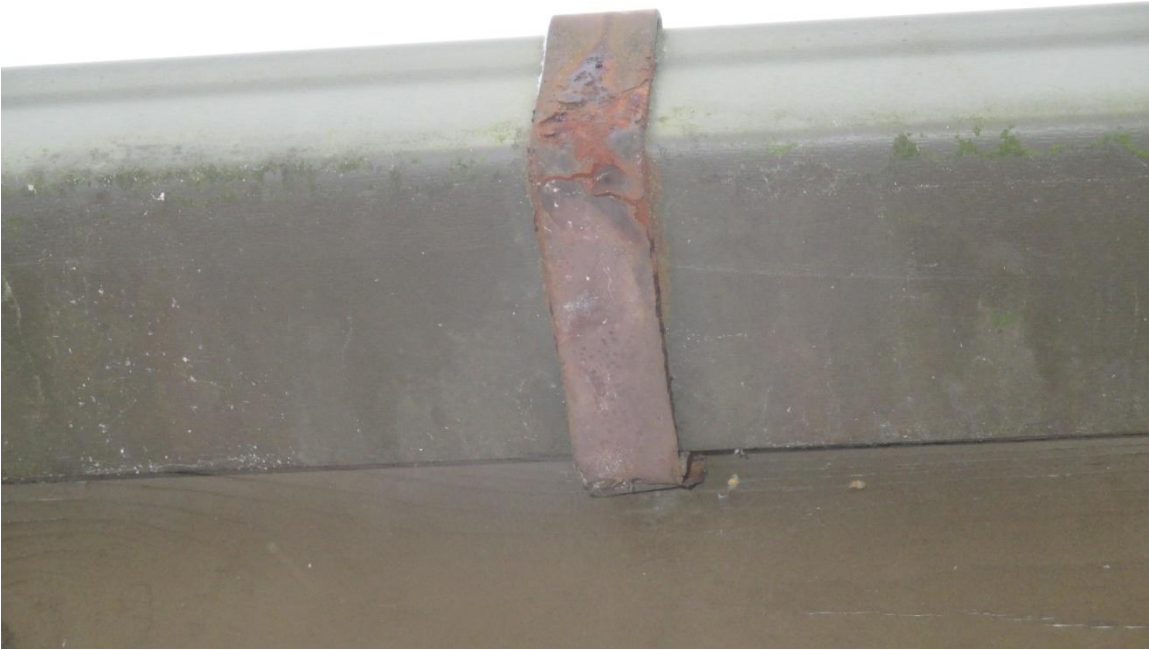
Liite 22. Kuvassa on kiinteistön katon räystäskourun kiinnike, joka on ruostunut ja se pitää uusia tulevaisuudessa.

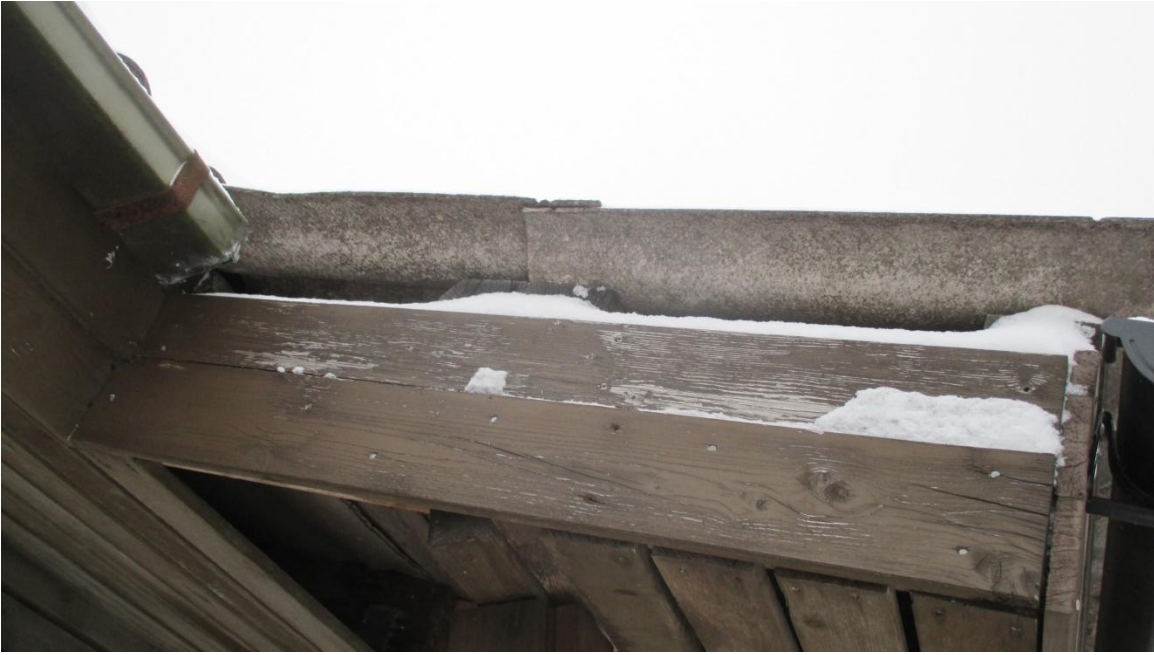
Liite 23. Kuvassa on kiinteistön sisäänkäynnin katon sivu, josta puuttuu laudoitus ja se pitää korjata.

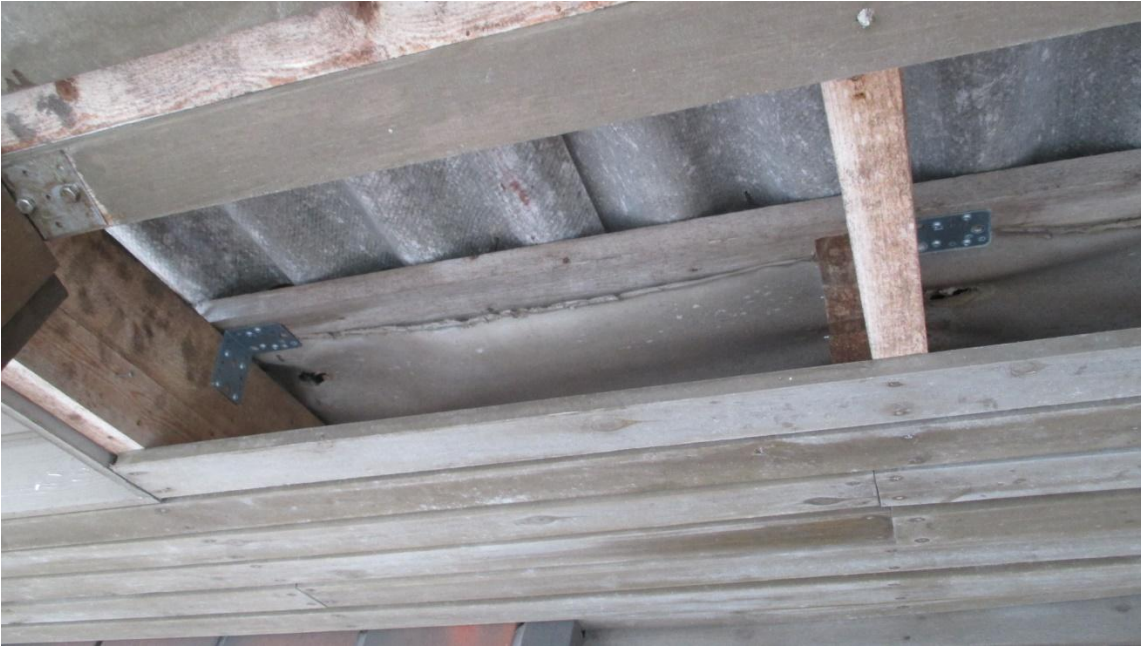
Liite 24. Kuvassa on kiinteistön sisäänkäynnin katon alapuoli, josta puuttuu laudoitus. Katon alarajassa on aukkoja josta tuholaiset pääsevät yläpohjaan. Aukot kannattaa peittää metallisilla suojaverkoilla.

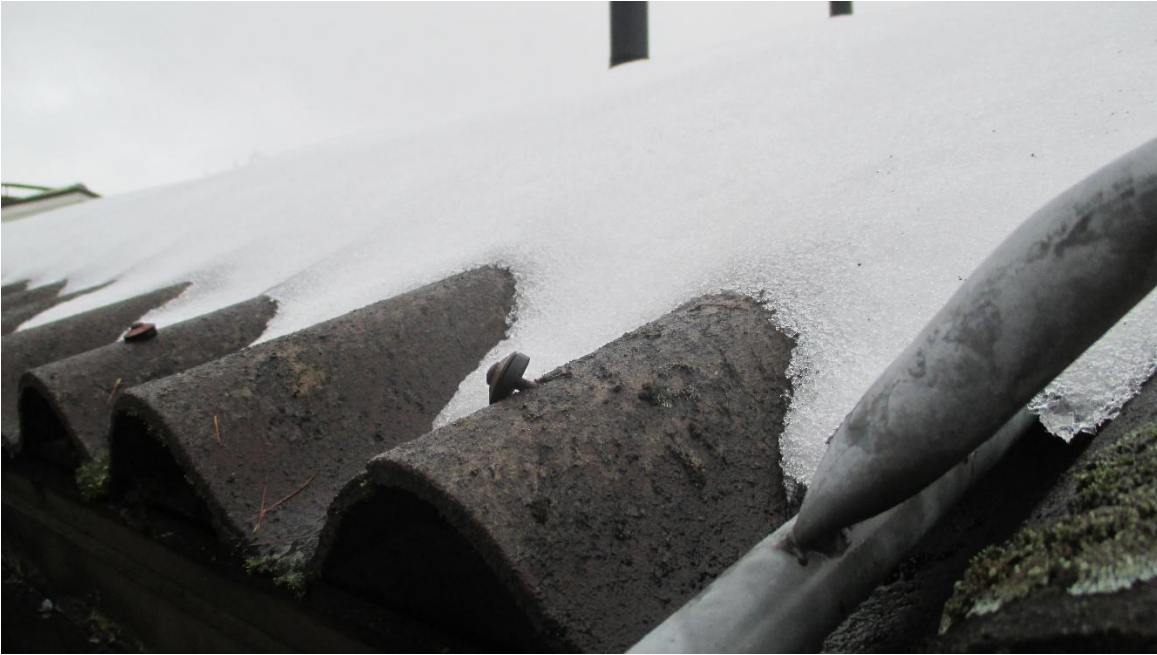
Liite 25. Kuvassa on kiinteistön katon pystyyn noussut katenaula, jonka läpiviennistä vuotaa vettä.

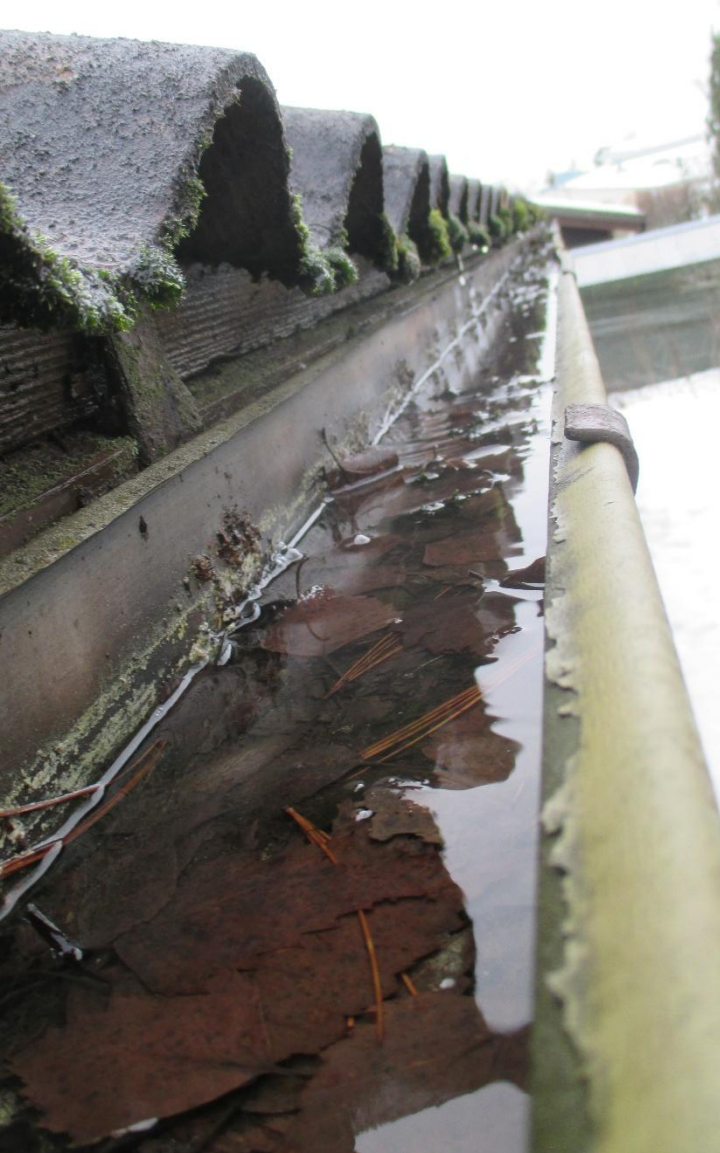
Liite 26. Kuvassa on kiinteistön katon vesiränniä, joka oli täynnä roskaa. Katon räystääslautoja ei oltu maalattu ja niissä oli lahoa.
