# Kuntotarkastusraportti

**Osoite:** Raturinkuja 15, Jokela

**Kohde:** Vuonna 1984 rakennettu yksikerroksinen omakotitalo

**Aika:** 2.3.2026

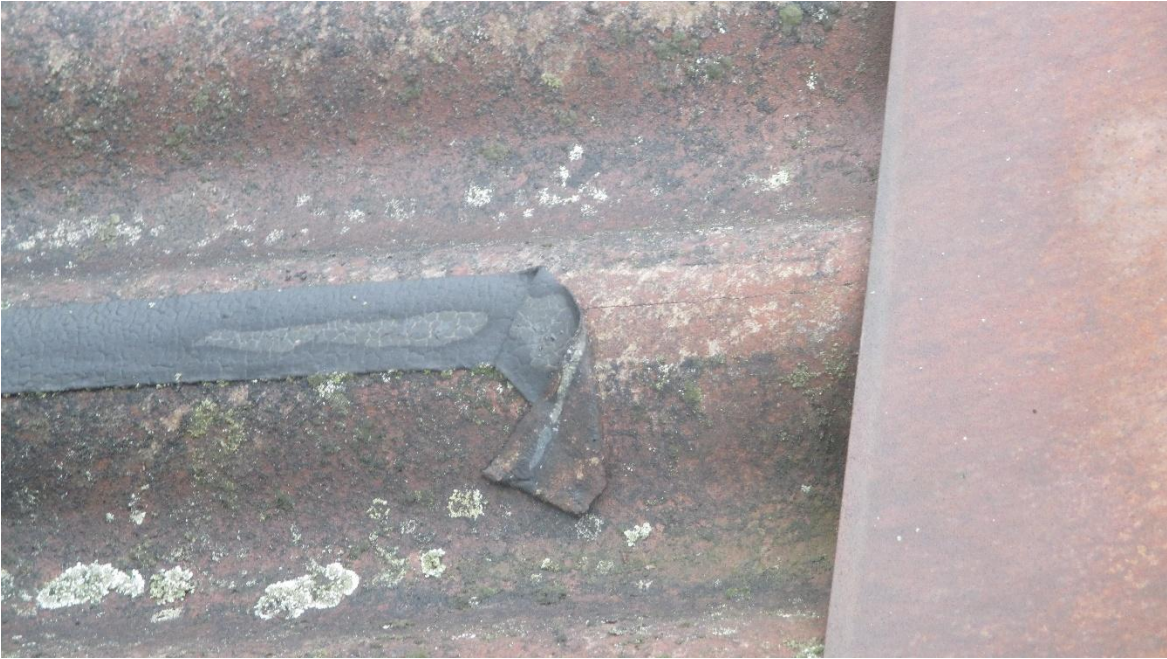
Liite 27. Kuvassa on kiinteistön kattoa ja haljennut kate.

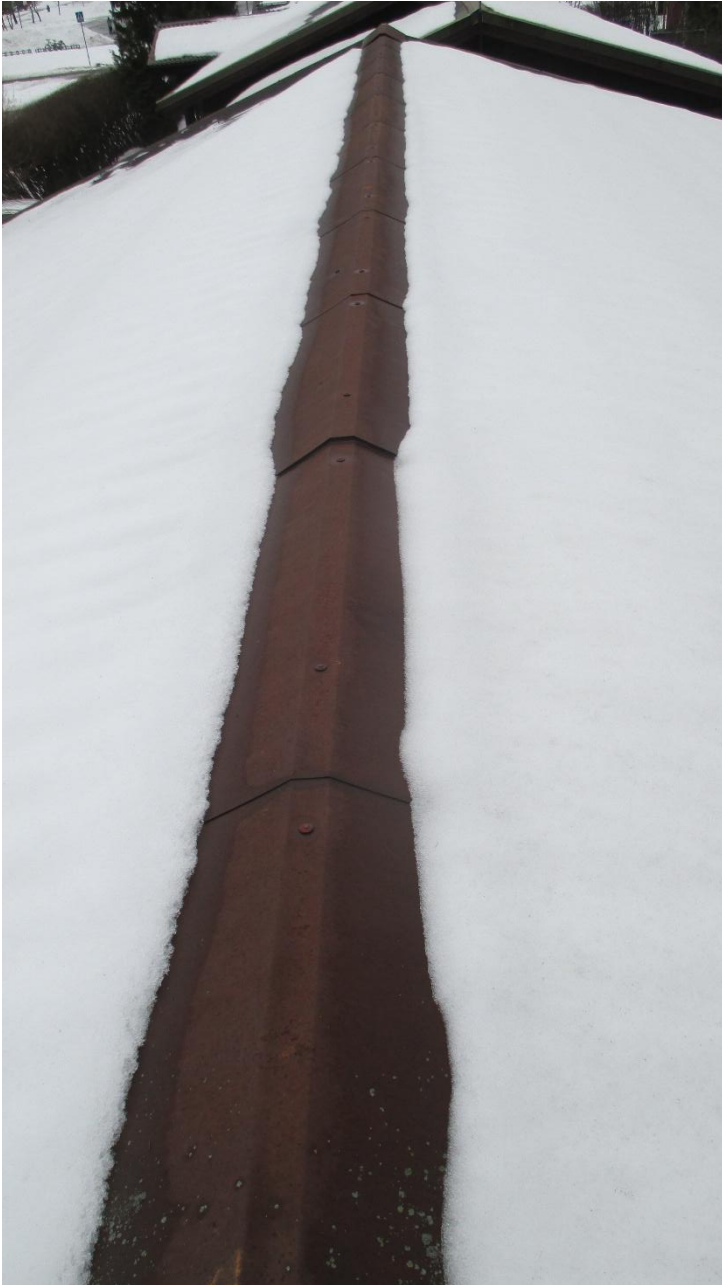
Liite 28. Kuvassa on kiinteistön katon harjapellitystä, joka oli ruostunut ja siinä oli aukkoja.

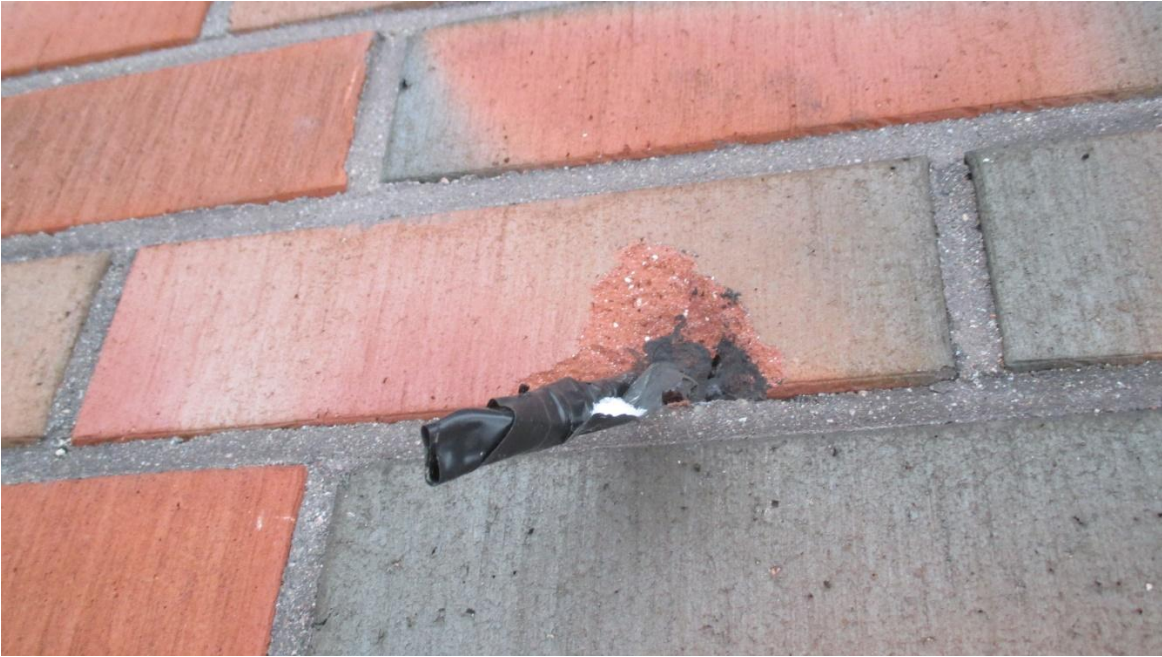
Liite 29. Kuvassa on kiinteistön vasemman sivustan avoin sähköjohto, joka pitää poistaa tai koteloida.

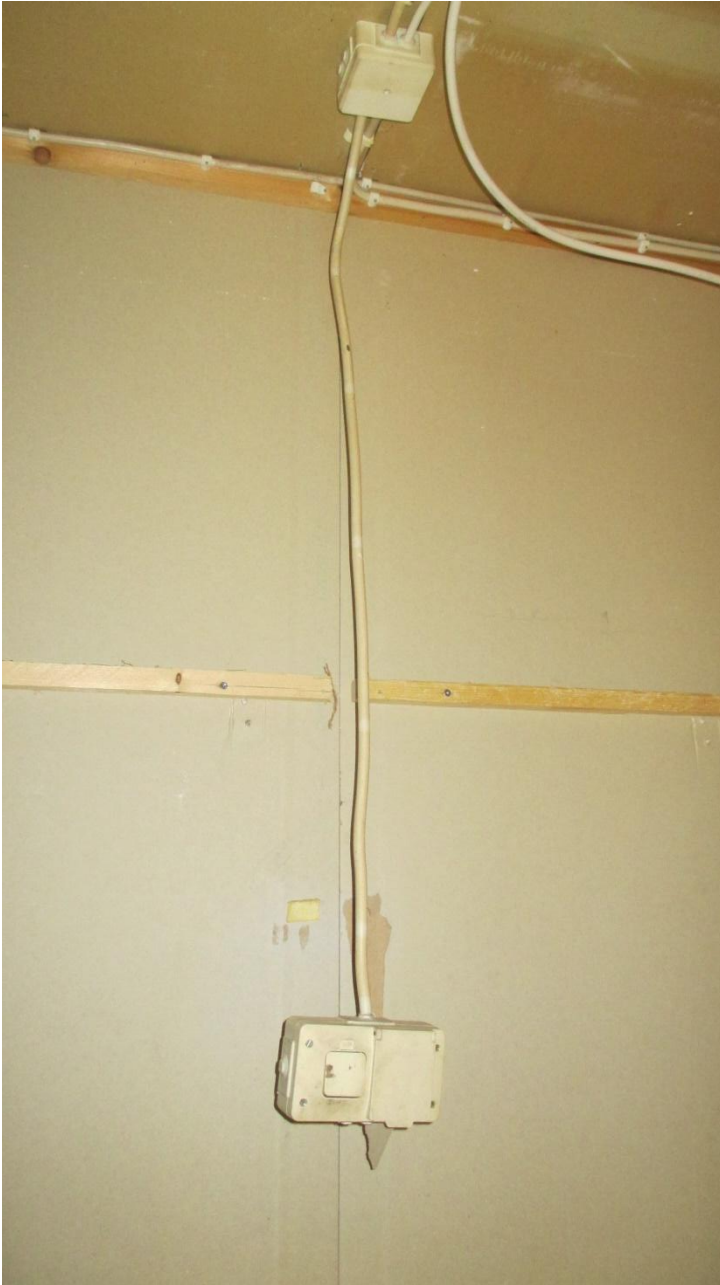
Liite 30. Kuvassa on kiinteistön autotallin sähköjohto, joka ei ole kiinteästi asennettu seinään.

Sähköjohdon liitokset voivat löystyä mistä aiheutuu ylikuumenemis, oikosulku ja tulipalovaara.

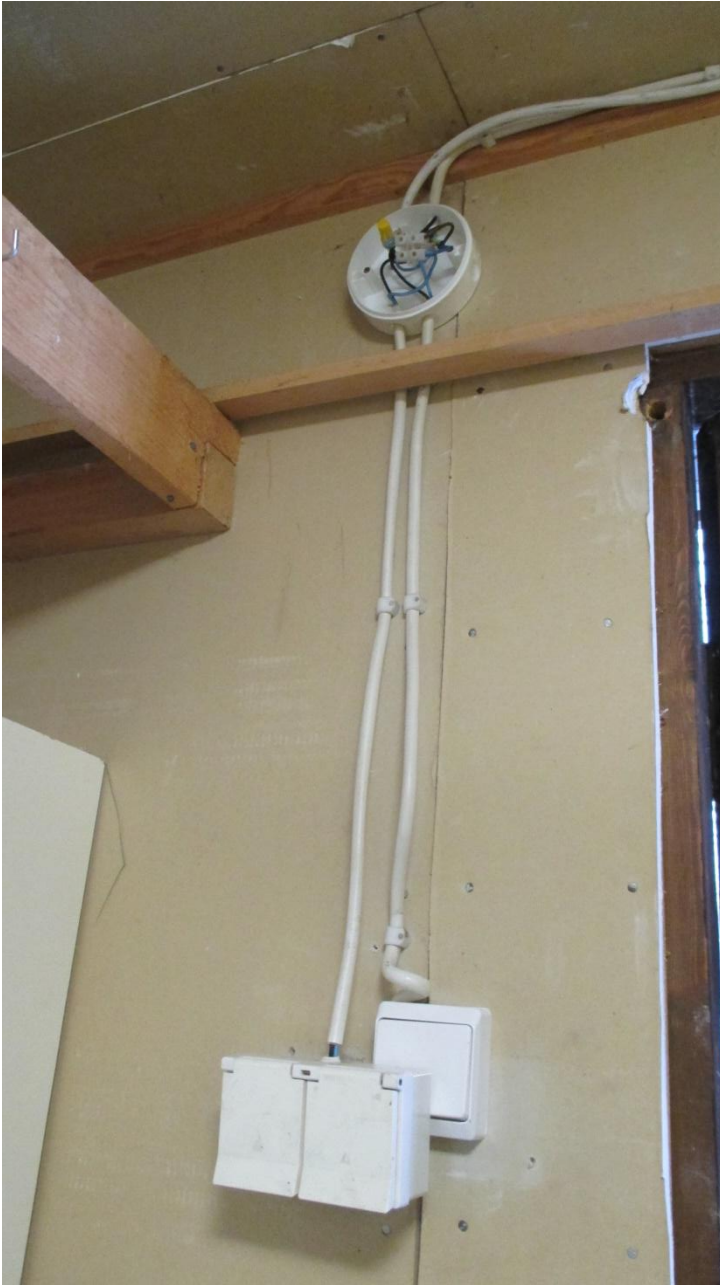
Liite 31. Kuvassa on kiinteistön autotallin sähköjohto, joka ei ole kiinteästi asennettu seinään.

Sähköjohdon liitokset voivat löystyä mistä aiheutuu ylikuumenemis, oikosulku ja tulipalovaara.

Yläpuolella on avoin sähkörasia josta voi saada sähköiskun ja rasiaan pitää asentaa kansi.

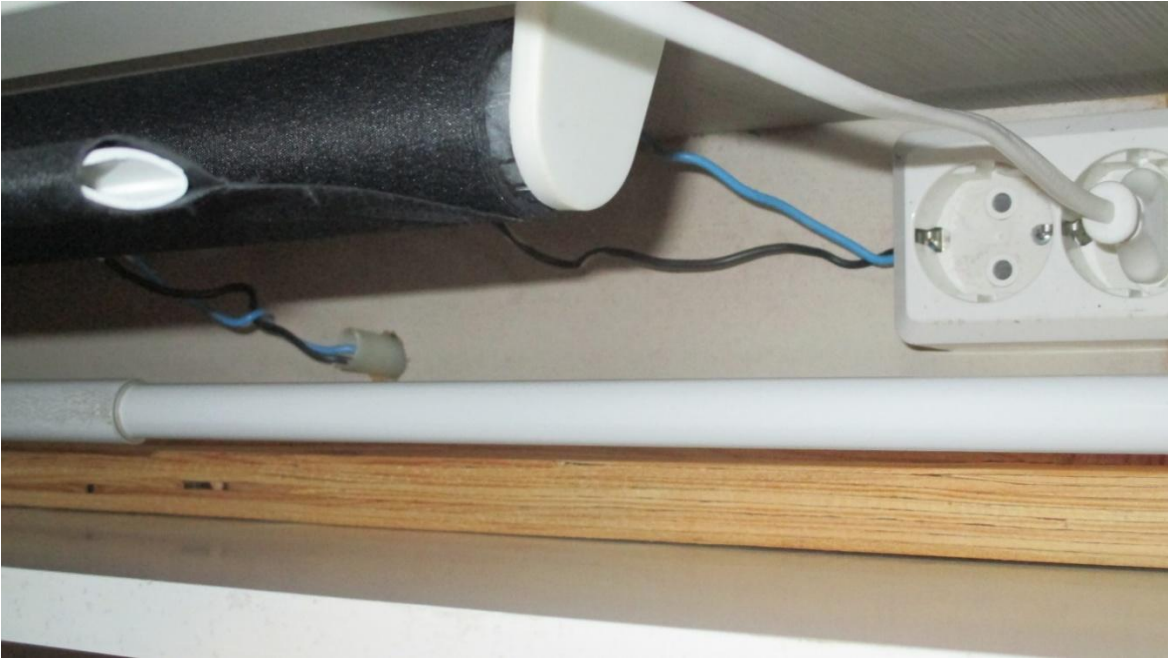
Liite 32. Kuvassa on kiinteistön olohuoneen katon sähkörasia, johon tulee suojaamattomat sähköjohdot. Sähköjohdot pitää eristää.

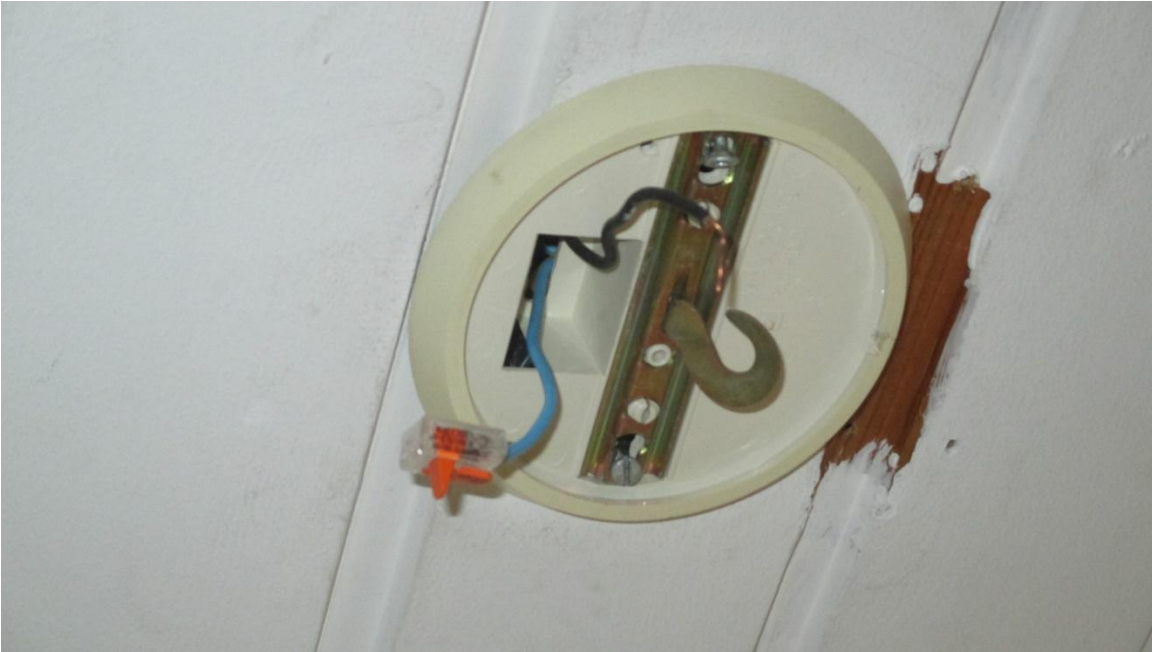
Liite 33. Kuvassa on kiinteistön kattolampun kiinnitys, jossa on avonaiset sähköjohdot ja niistä voi saada sähköiskun tai ne voivat aiheuttaa tulipalon. Kattolampun kiinnityspaikkoihin pitää asentaa lamppu tai uudenmallinen kiinnitys jossa sähköjohdot eivät ole näkyvillä.

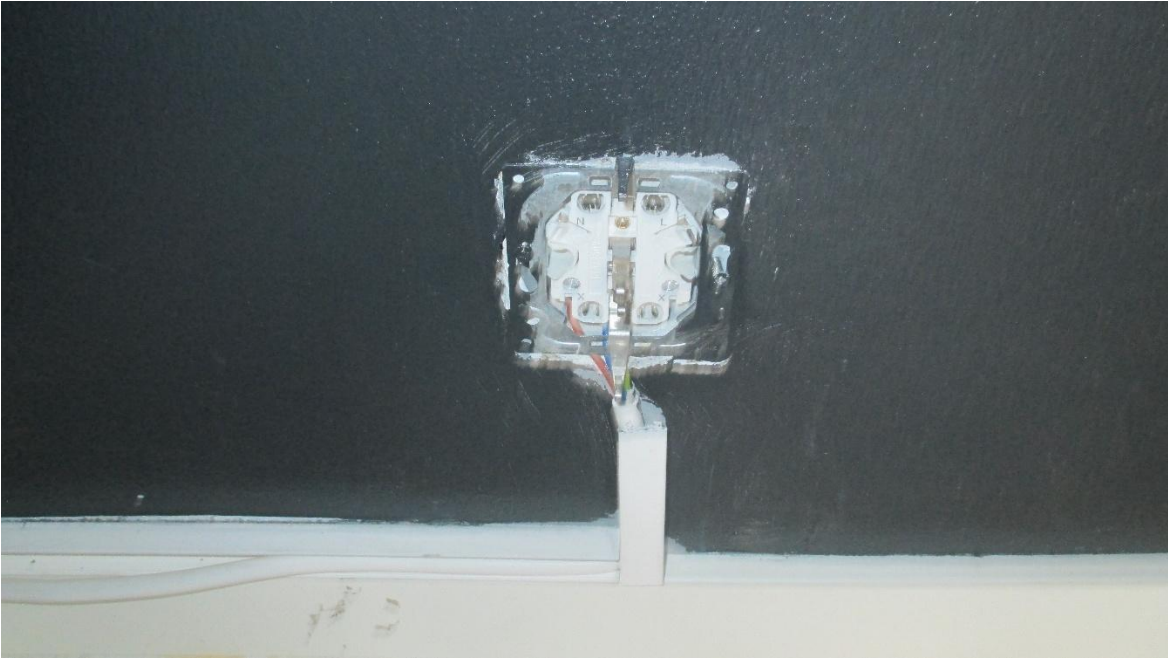
Liite 34. Kuvassa on kiinteistön avonainen sähkörasia.

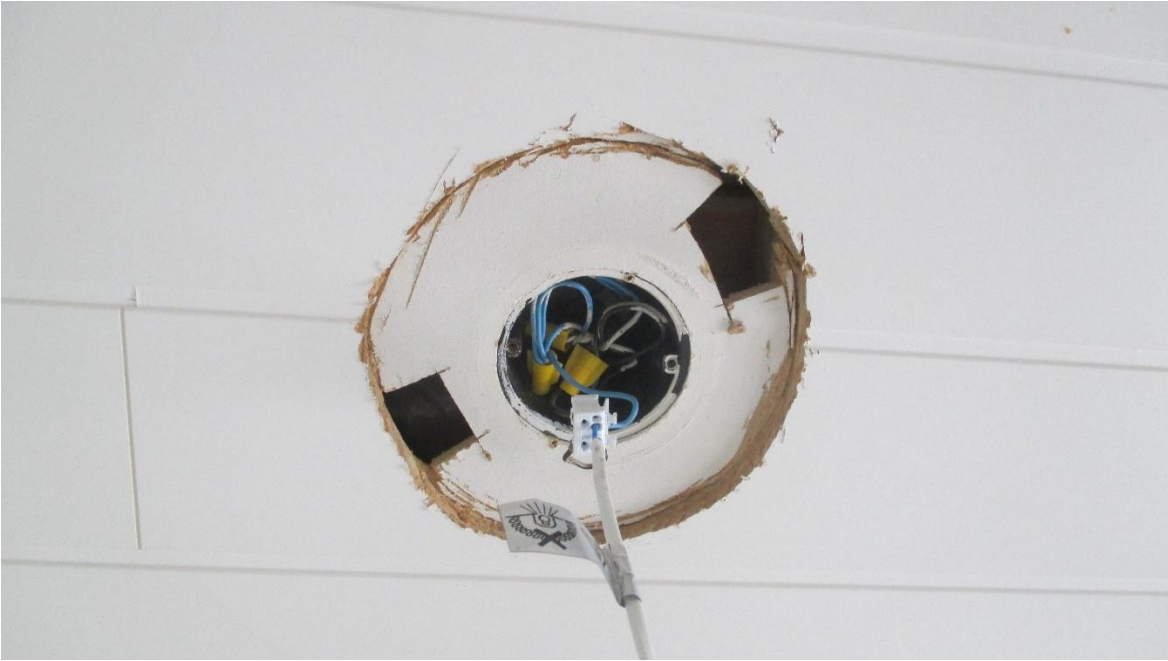
Liite 35. Kuvassa on kiinteistön keskeneräinen kattolampun sähköasennus.

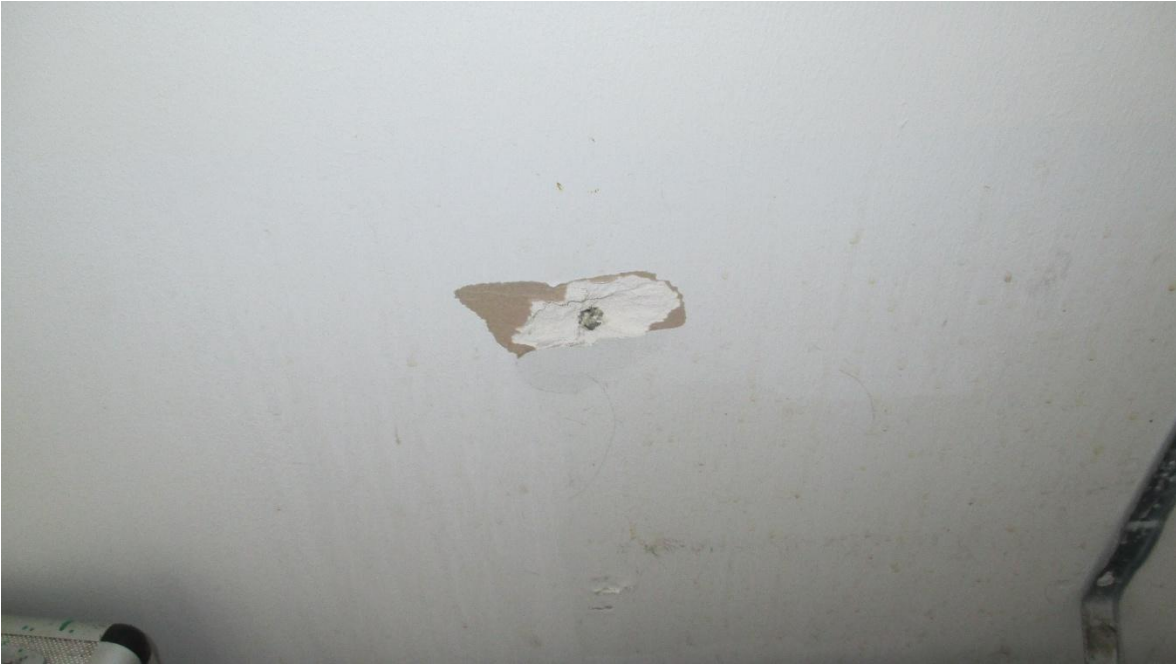
Liite 36. Kuvassa on kiinteistön makuuhuoneen seinä, jossa on reikä.

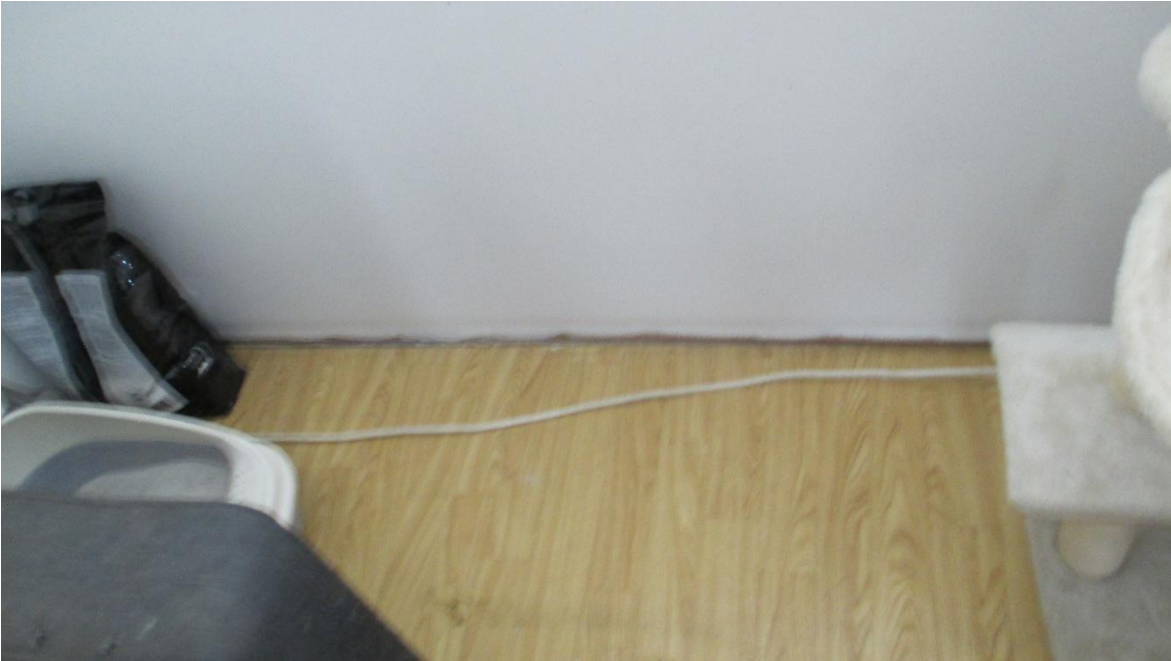
Liite 37. Kuvassa on kiinteistön huonetta, josta puuttuu jalkalistaa. Raoista voi nousta huoneilmaan ylimääräisiä hajuja.

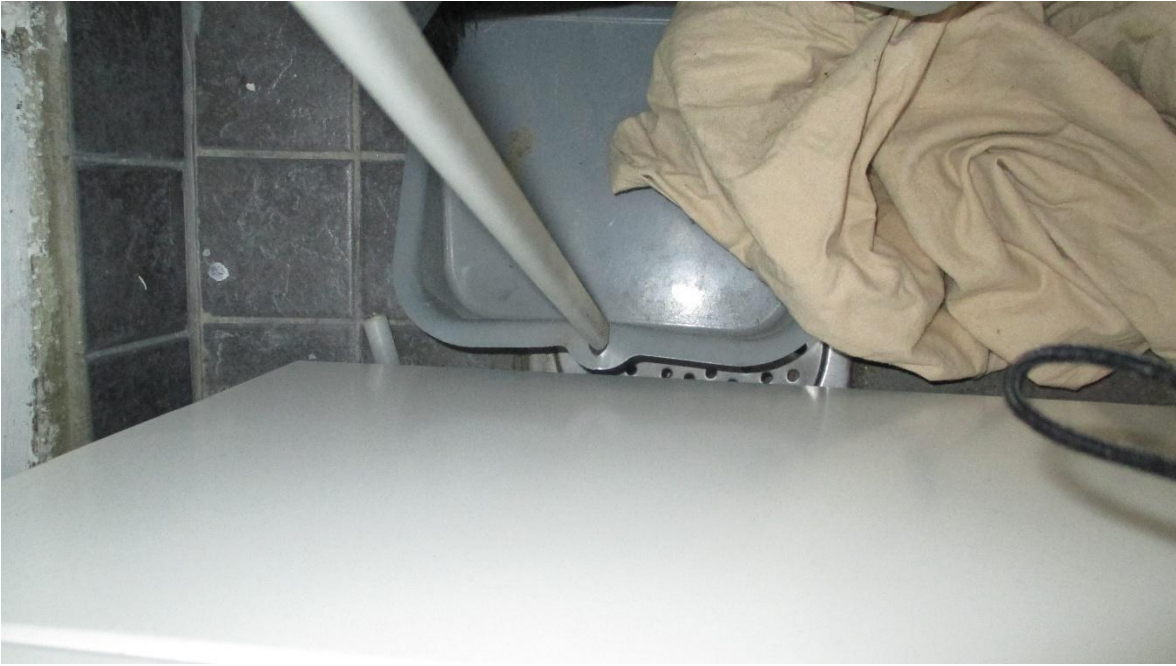
Liite 38. Kuvassa on kiinteistön kodinhoitohuoneen lämmivesivaraaja ja lattiakaivon irronnut kehys.

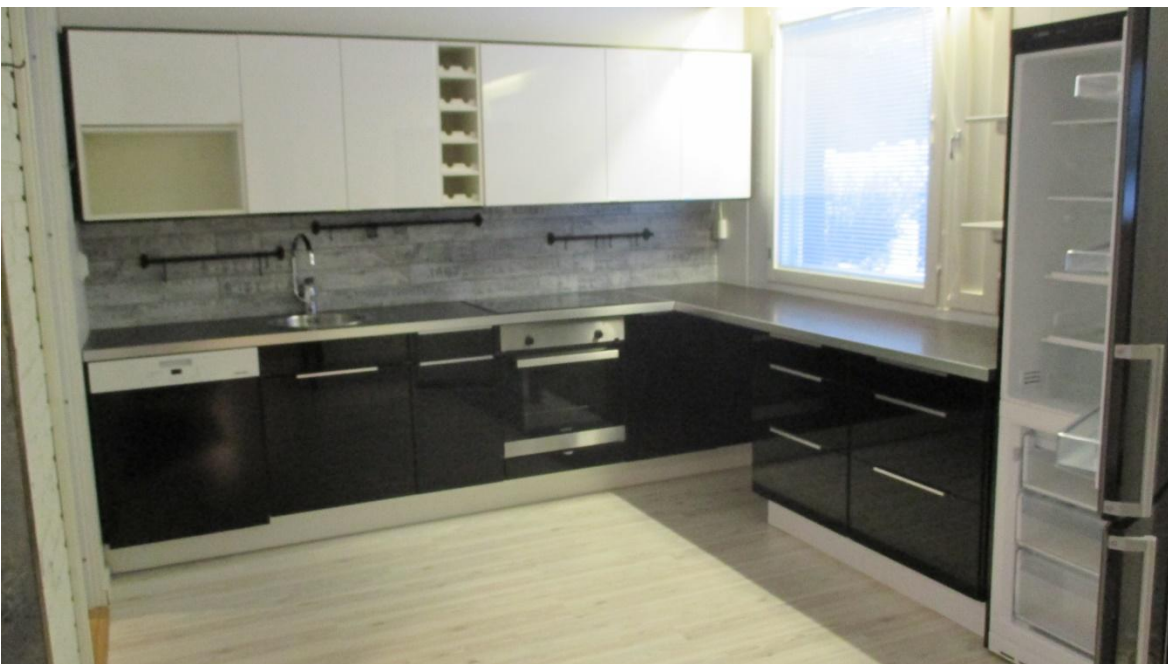
Keittiö oli uusittu ja hyvässä kunnossa. Keittiön pintakosteus 20,1 – 35,8 RH % mitattuna kosteudelle alttiista paikoista. Huoneilman kosteus 41,08 RH %. Huoneilman lämpötila 19,36 °C. Mittaustulokset ovat hyviä. Liite 39.

Liite 39. Kuvassa on kiinteistön keittiö.

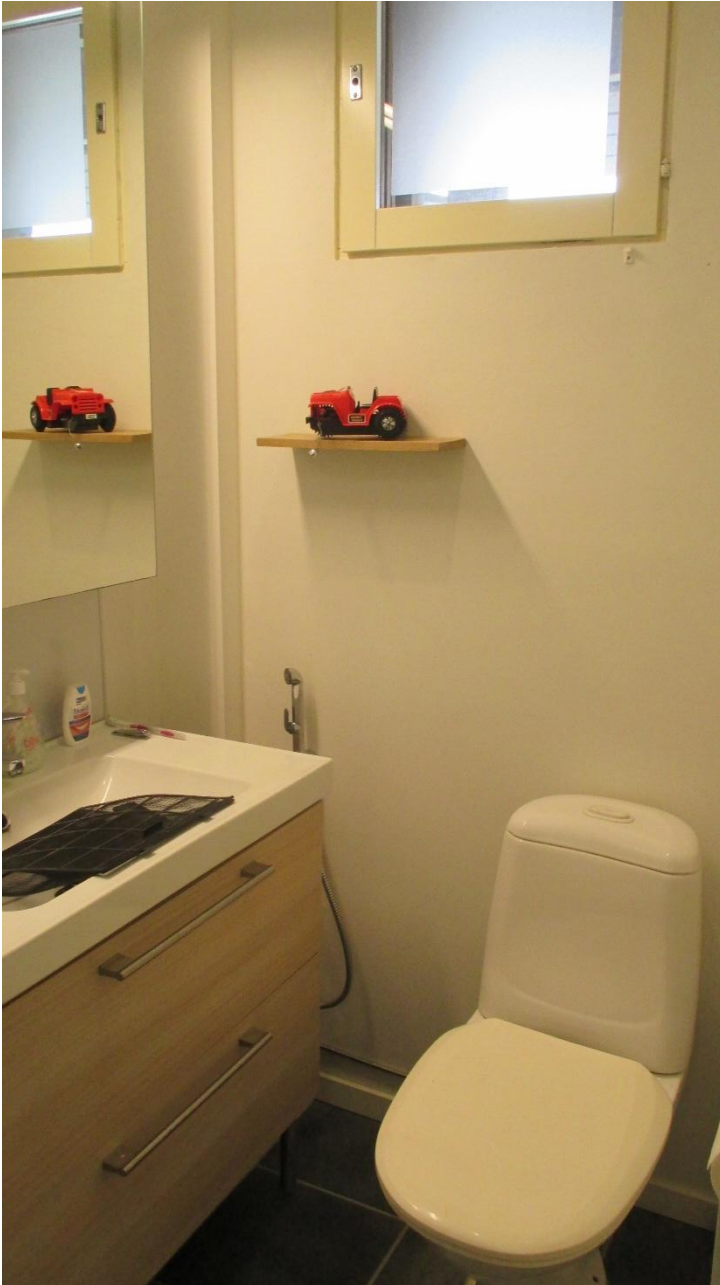
Liite 40. Kuvassa on kiinteistön wc.

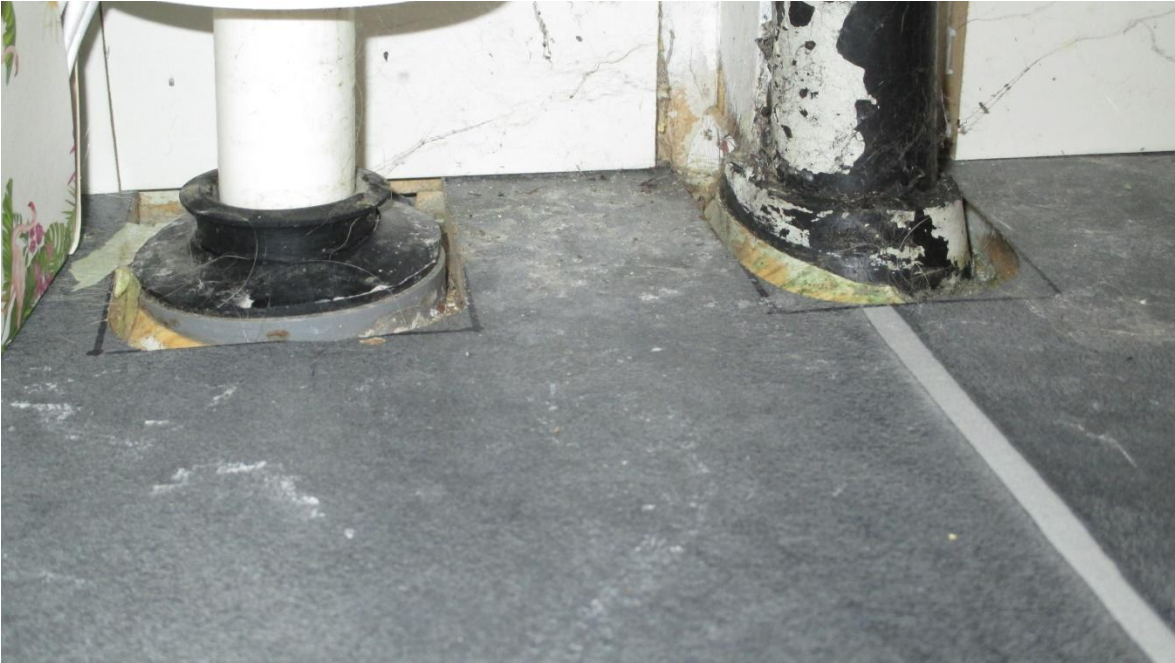
Liite 41. Kuvassa on kiinteistön wc:n viemäreiden lattian läpivientejä, joita ei ole tiivistetty ja ne pitää tiivistää saniteettisilikonilla.

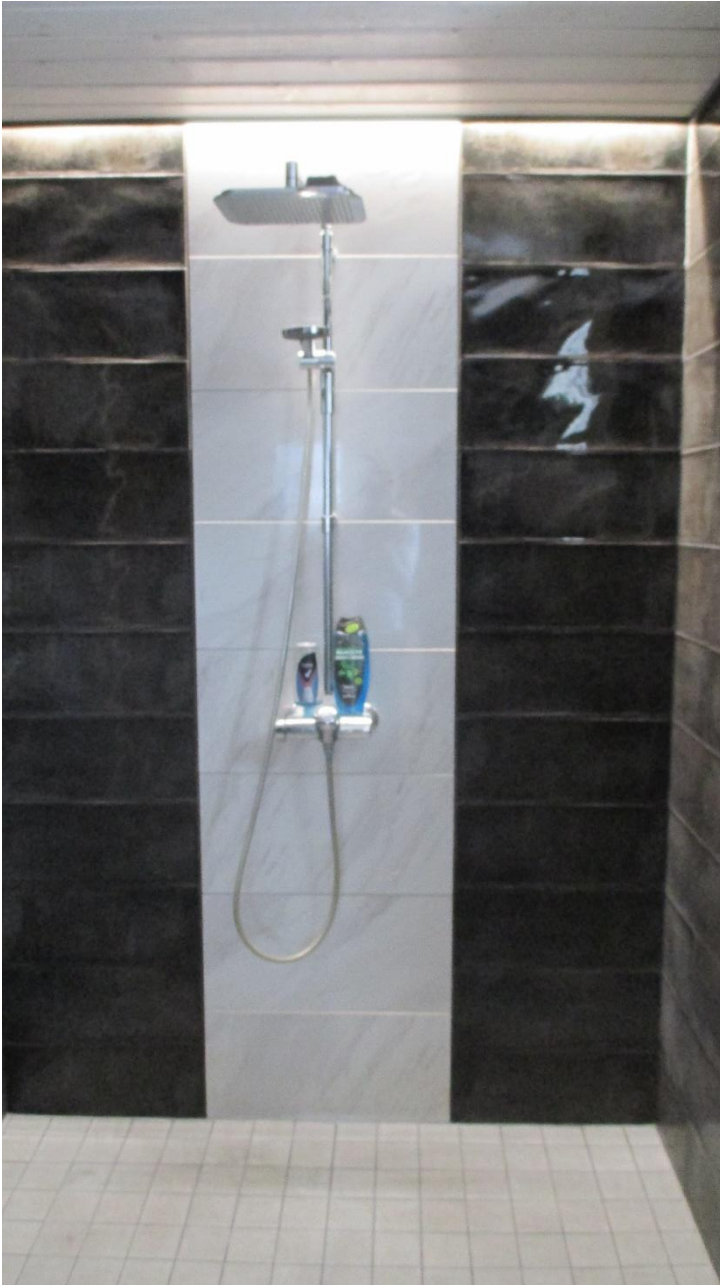
Liite 42. Kuvassa on kiinteistön suihku.

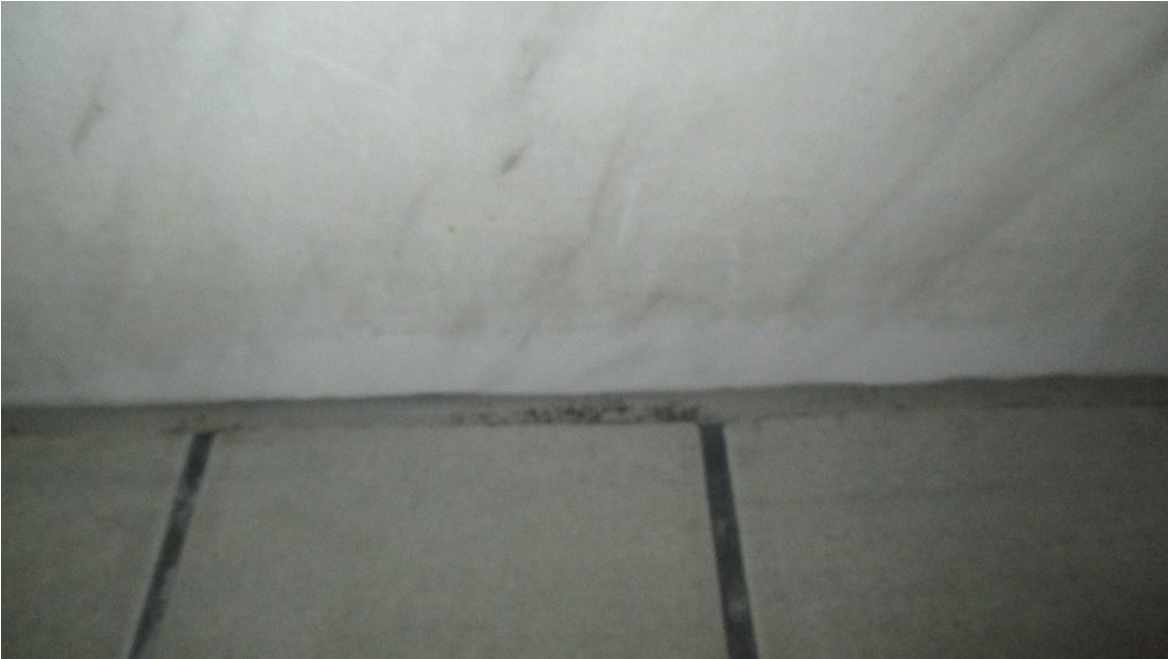
Liite 43. Kuvassa on kiinteistön suihkun silikonisaumaa, jossa on tummaa mikrobijälkeä.

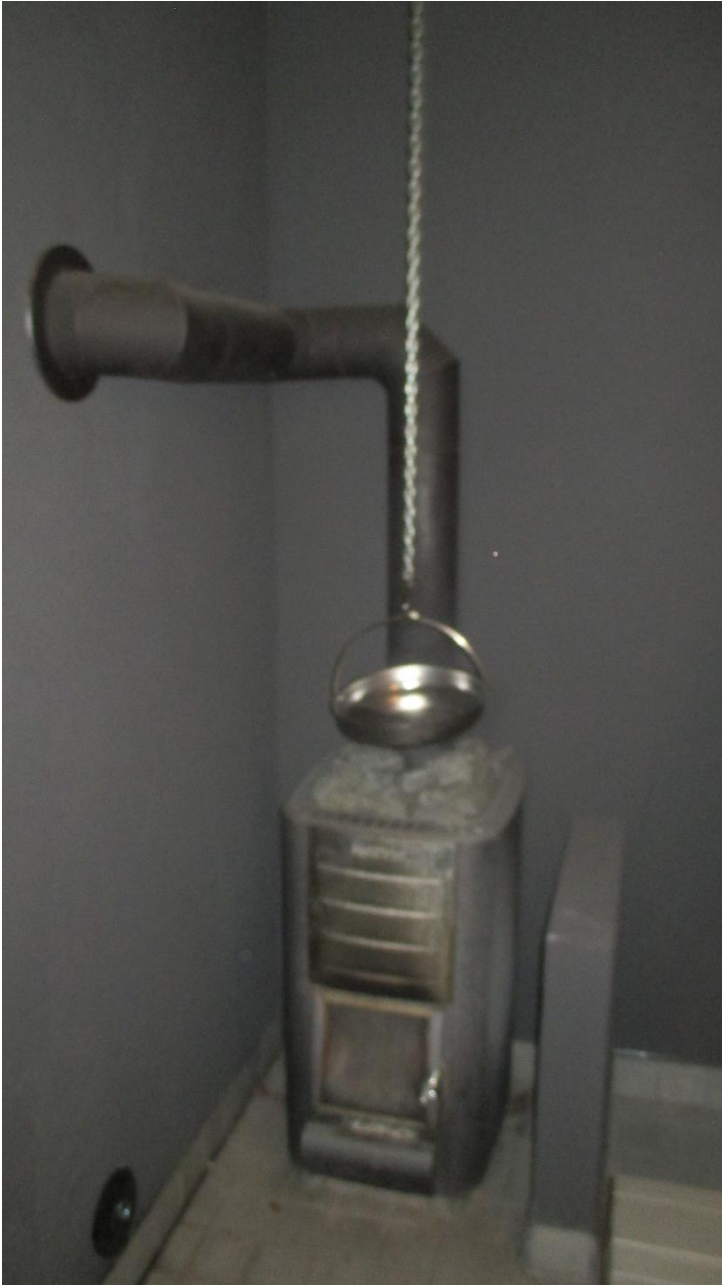
Liite 44. Kuvassa on kiinteistön sauna.

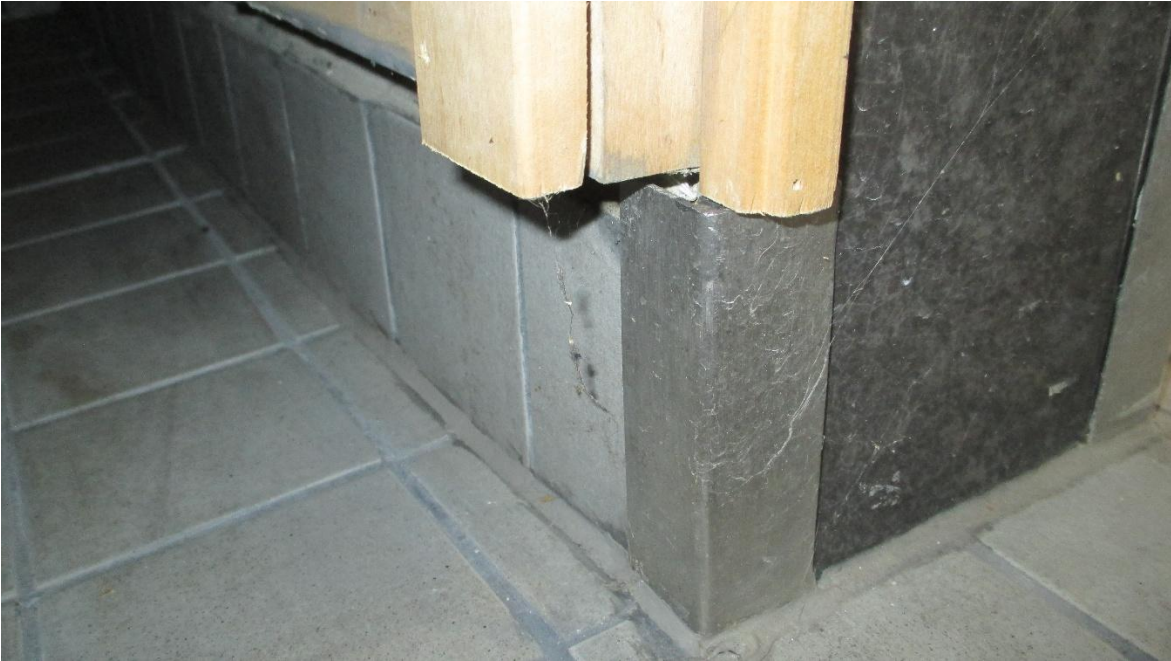
Liite 45. Kuvassa on kiinteistön saunan ovenkarmin alaosa, jossa oli rakoa ja se pitää tiivistää.

Seinälle nousevan laatoituksen yläosa ei ollut saumattu.

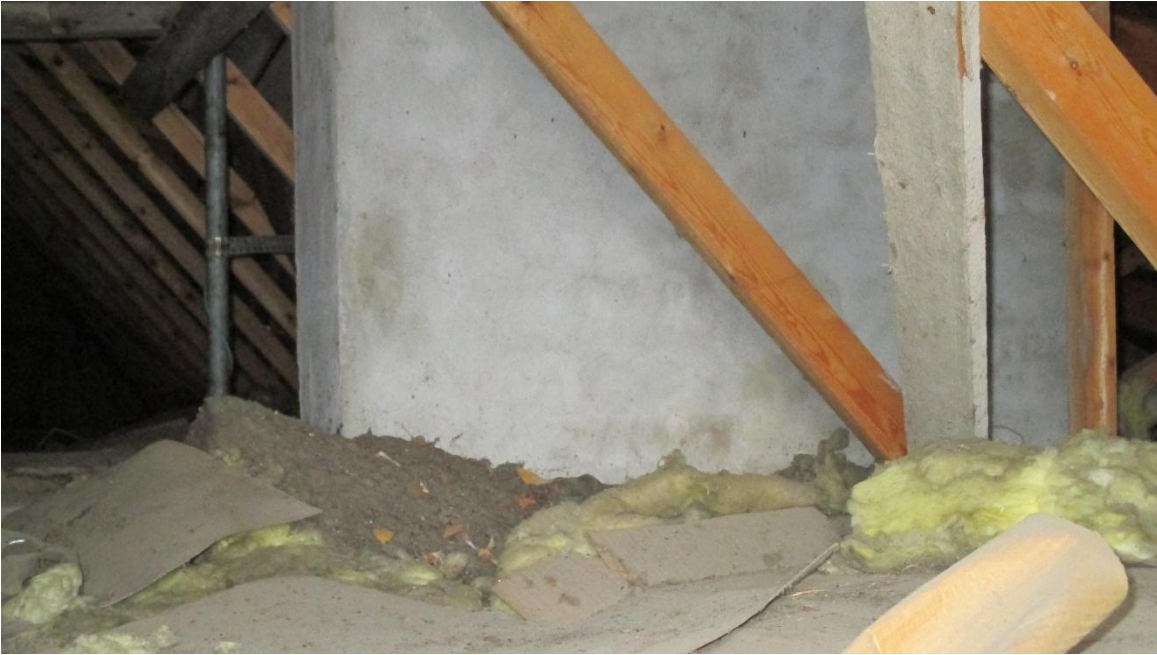
Liite 46. Kuvassa on kiinteistön yläpohjaa ja hormi, jonka palosuojavilloitusta kannattaa lisätä.

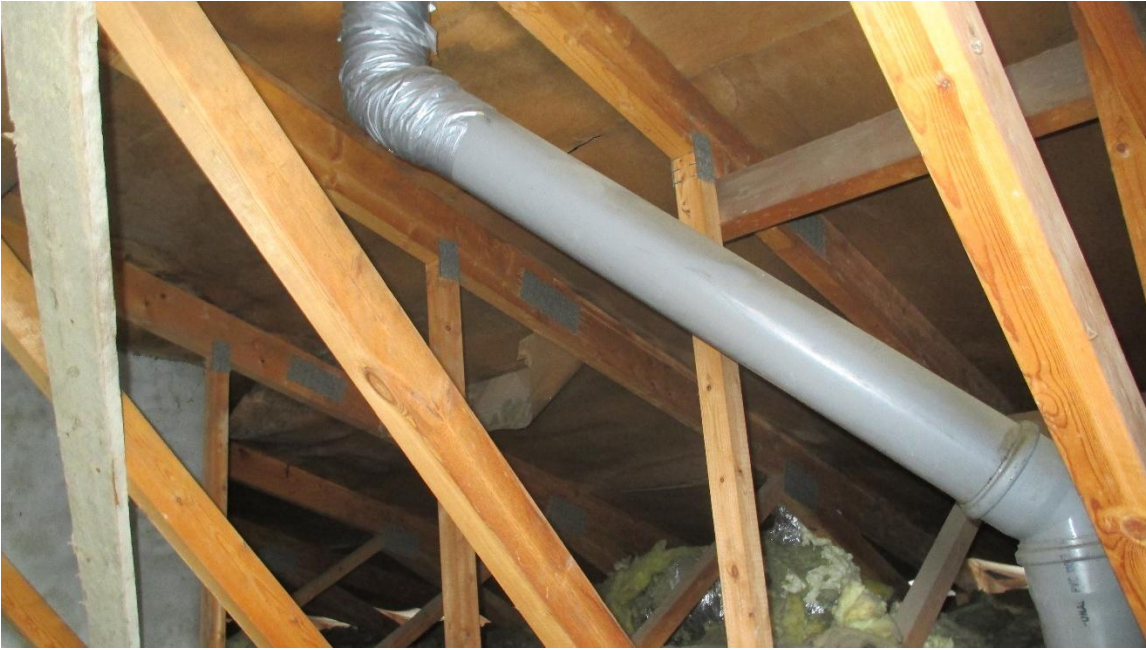
Liite 47. Kuvassa on kiinteistön yläpohjan putkistoa, joka ei ollut eristetty.

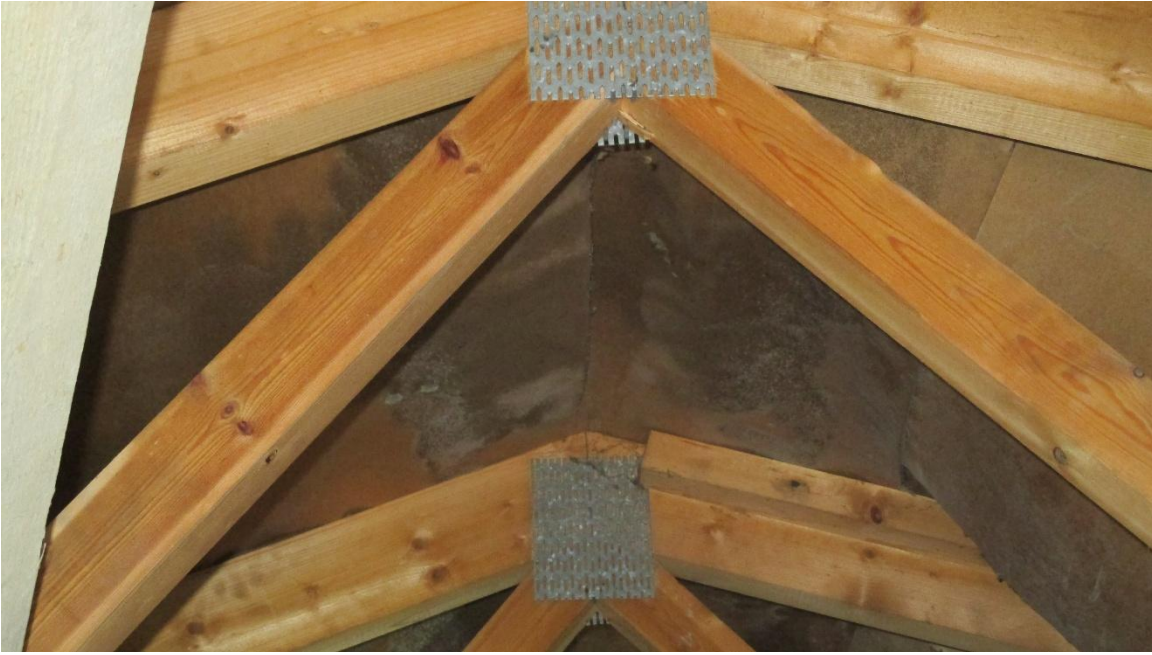
Liite 48. Kuvassa on kiinteistön yläpohjan harjaa, jossa oli tummaa jälkeä katon aluspahvissa.

Harjapelti ei ole tiivis ja se on vuotanut hienojakoista lunta tai vettä läpi.

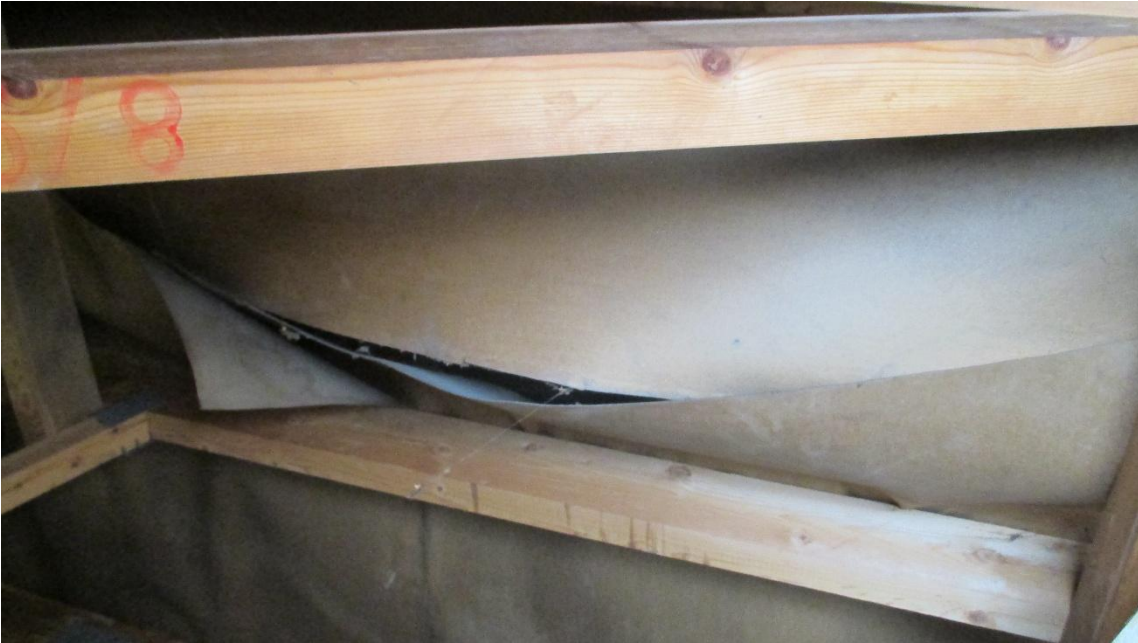
Liite 49. Kuvassa on kiinteistön yläpohjan katon aluspahvia, joka on irronnut kiinnityksestä.
