# Kuntotarkastusraportti

**Osoite:** Raturinkuja 15, Jokela

**Kohde:** Vuonna 1984 rakennettu yksikerroksinen omakotitalo

**Aika:** 14.2.2024

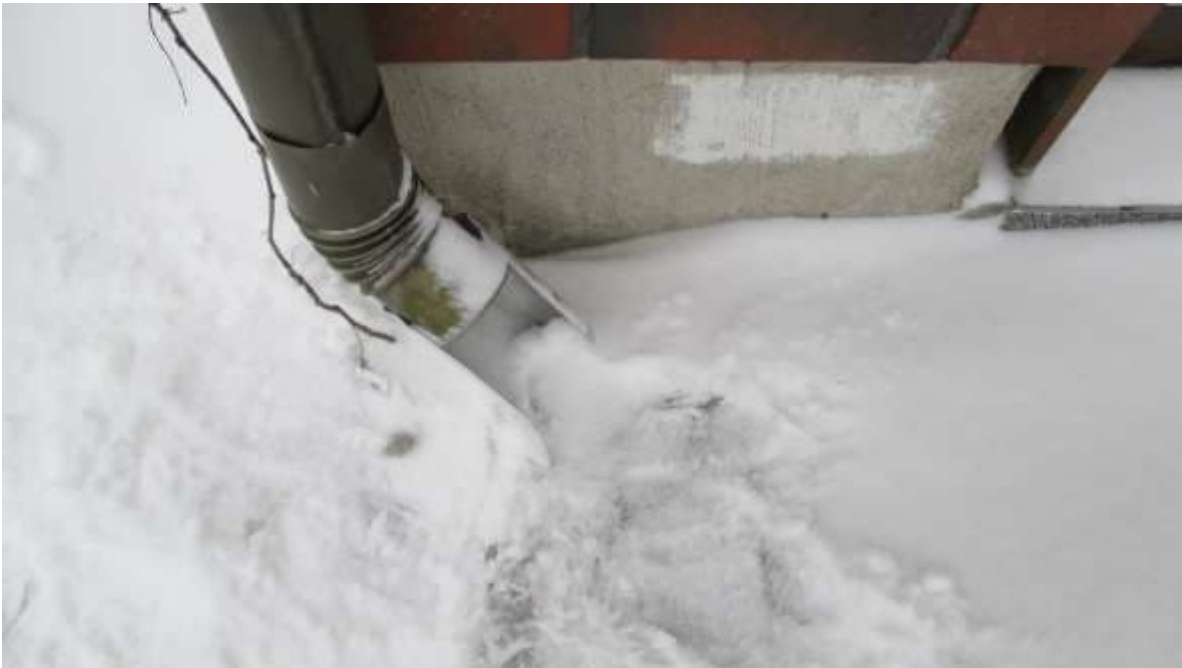
Kiinteistö on sivuille viettävällä tonttimaalla. Sadevesien ohjaus katolta oli puutteellinen. Sadevesikaivoja ei ollut asennettu vaan sadevesi oli ohjattu katolta kiinteistön sivustalle. Liite 1. Sadevesikaivot pitää asentaa. Liikenteen rasitus perustuksille on olematon johtuen vähäisestä liikenteestä. Kiinteistön salaojitus oli alkuperäinen ja sen tekninen ikä on mennyt umpeen ja se kannattaa uusia. Salaojitus keventää kapillaarisen kosteuden nousua perustuksiin. Kiinteistön oikealla sivustalla oli polttopuita kiinni sokkelissa ja ne kostuttavat perustusta sekä julkisivuverhoilua ja ne pitää poistaa. Liite 2. Kiinteistön edustalla oli pitkäksi kasvanut pensasaita joka varjostaa ja kostuttaa perustusta ja se kannattaa lyhentää.

Liite 1. Kuvassa on kiinteistön sokkelia. Salaojitus oli alkuperäinen ja sen tekninen ikä on mennyt umpeen. Sadevesikaivot puuttuivat ja katolta tuleva sadevesi oli ohjattu rakennuksen sivustalle.

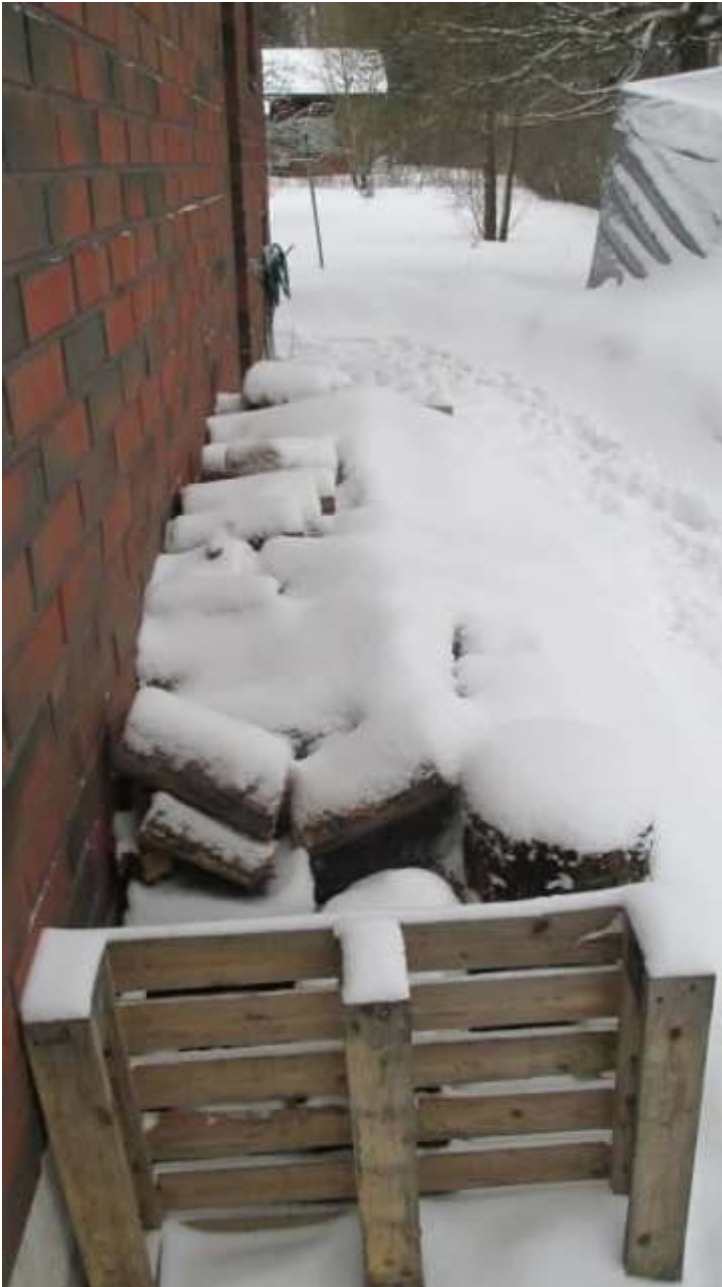
Liite 2. Kuvassa on kiinteistön sokkelia jossa on polttopuuta kiinni sokkelissa ja ne pitää siirtää pois kostuttamasta perustusta.

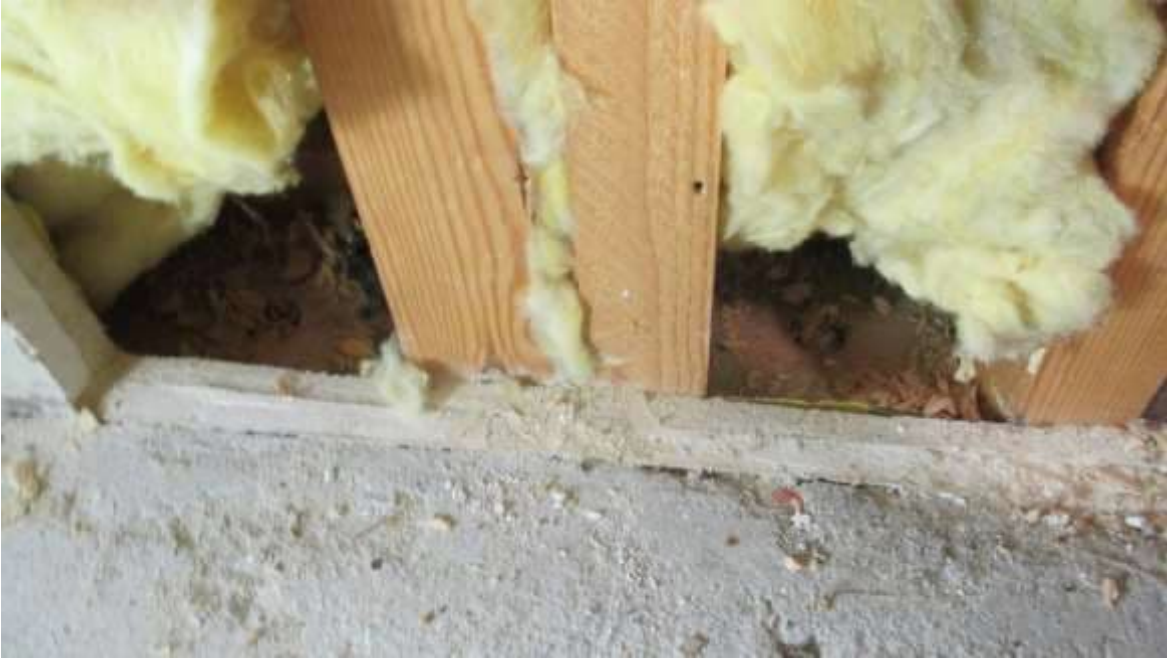
Liite 3. Kuvassa on kiinteistön varastohuoneen ulkoseinää johon tehtiin rakenneavaus ja tarkastettiin valesokkeli joka todettiin olevan normaalia korkeammalla ja rakenteeltaan kuiva.

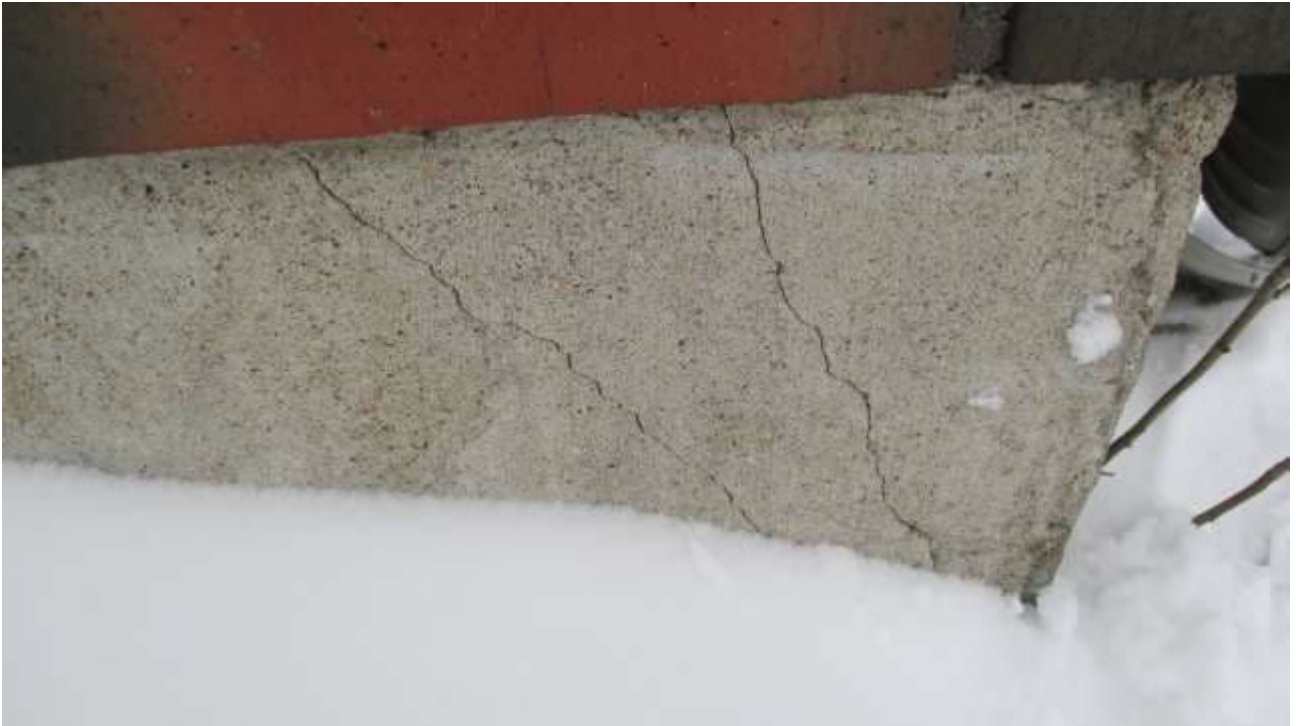
Liite 4. Kuvassa on kiinteistön vasemman sivun kulma jossa on hiusmurtumaa perustuksessa. Perustuksessa ei ollut tarpeeksi raudoitusta ja routasuojaa estämään hiushalkeamien syntymistä. Hiushalkeamia ei tarvitse vielä paikata mutta jos ne kasvavat niin ne pitää paikata.

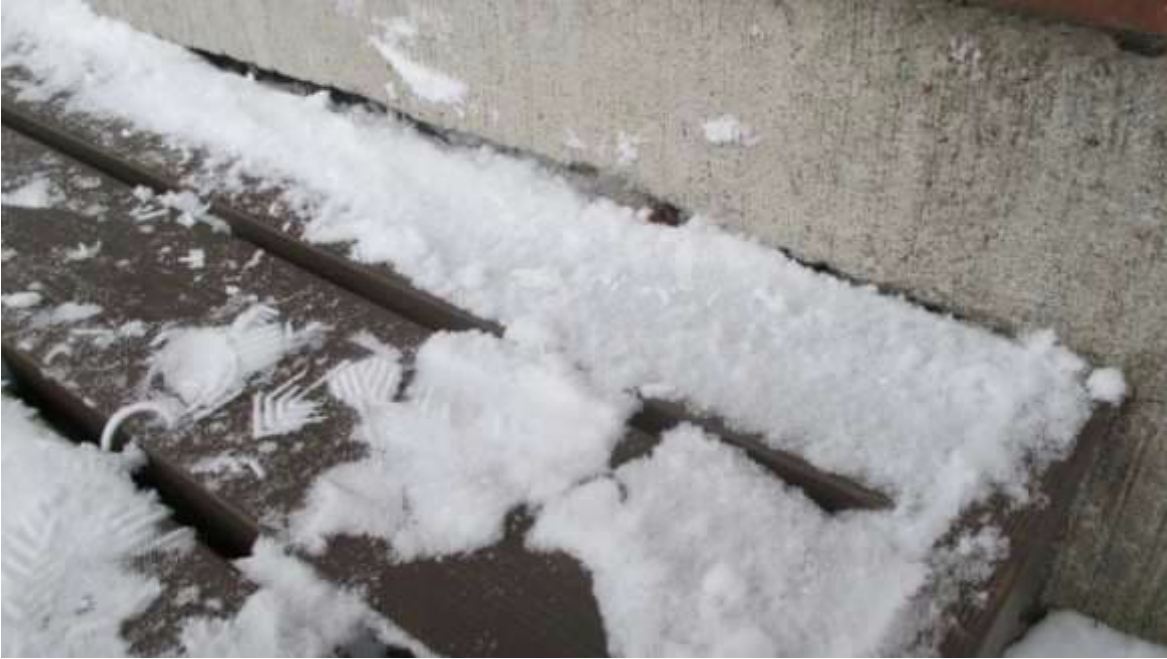
Liite 5. Kuvassa on kiinteistön sisäänkäynnin terassin puuosia jotka menevät sokkelin sisään.

Sokkeli pitää tasoittaa ja siirtää puuosat pois sokkelin sisältä ettei rakenne kerrytä kosteutta sokkeliin.

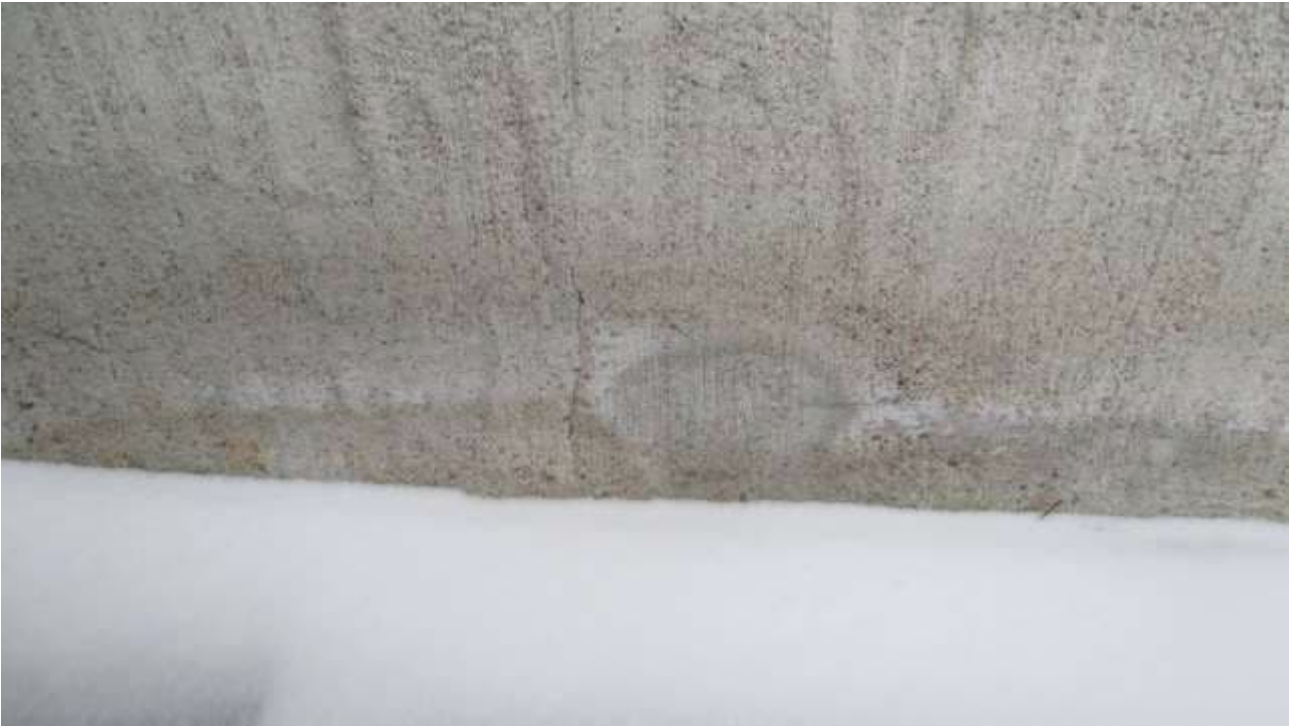
Liite 6. Kuvassa on kiinteistön etuosaa jossa näkyy vaaleaa härmää sokkelissa. Härmää muodostuu kun kosteus ei poistu tarpeeksi tehokkaasti maaperästä ja kosteus nousee ylöspäin sokkelissa. Salaojitus edistää kosteuden poistoa ja salaojitus pitää uusia jotta se toimii niin kuin sen on suunniteltu toimivan. Betonilaatoitus on kiinni perustuksessa ja se pitää poistaa jotta salaojitus toimii niin kuin sen on suunniteltu toimivan.

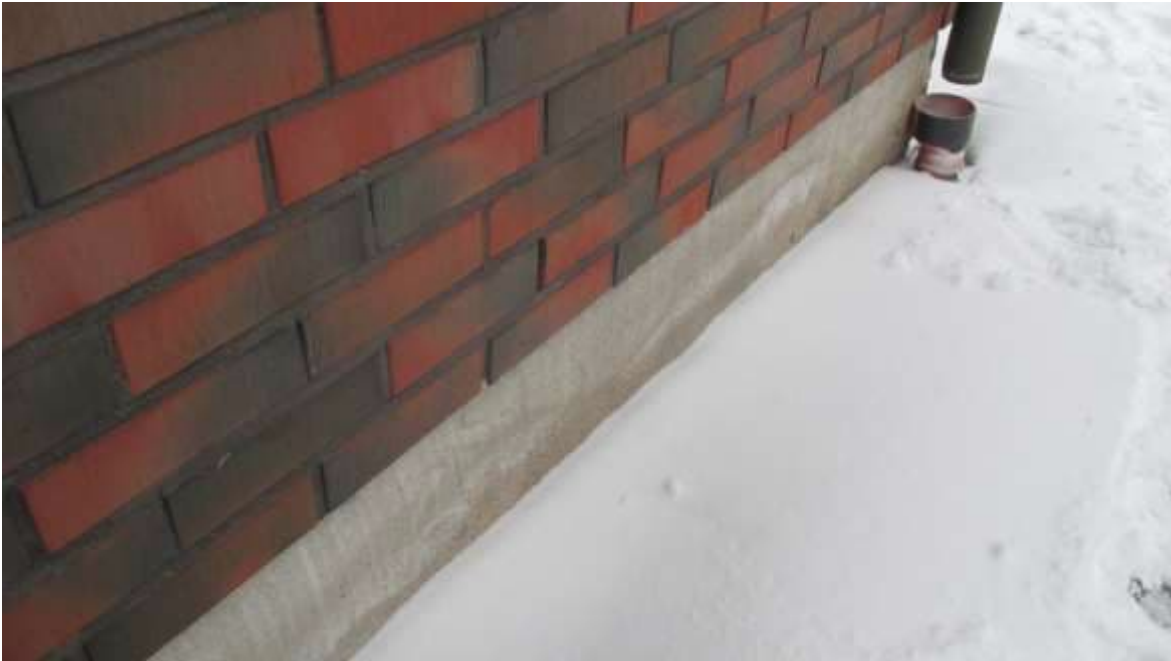
Liite 7. Kuvassa on kiinteistön etuosaa jossa näkyy vaaleaa härmää sokkelissa. Härmää muodostuu kun kosteus ei poistu tarpeeksi tehokkaasti maaperästä ja kosteus nousee ylöspäin sokkelissa. Salaojitus edistää kosteuden poistoa ja salaojitus pitää uusia jotta se toimii niin kuin sen on suunniteltu toimivan. Betonilaatoitus on kiinni perustuksessa ja se pitää poistaa jotta salaojitus toimii niin kuin sen on suunniteltu toimivan.

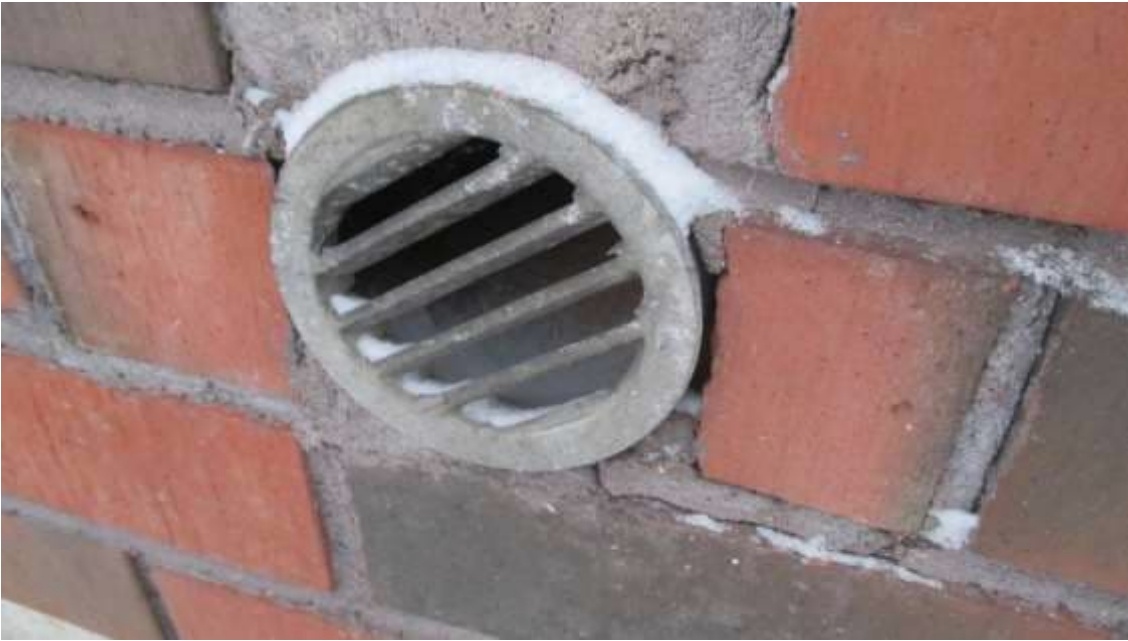
Liite 8. Kuvassa on kiinteistön tiiliverhoilun läpivienti joka pitää saumata uudestaan.

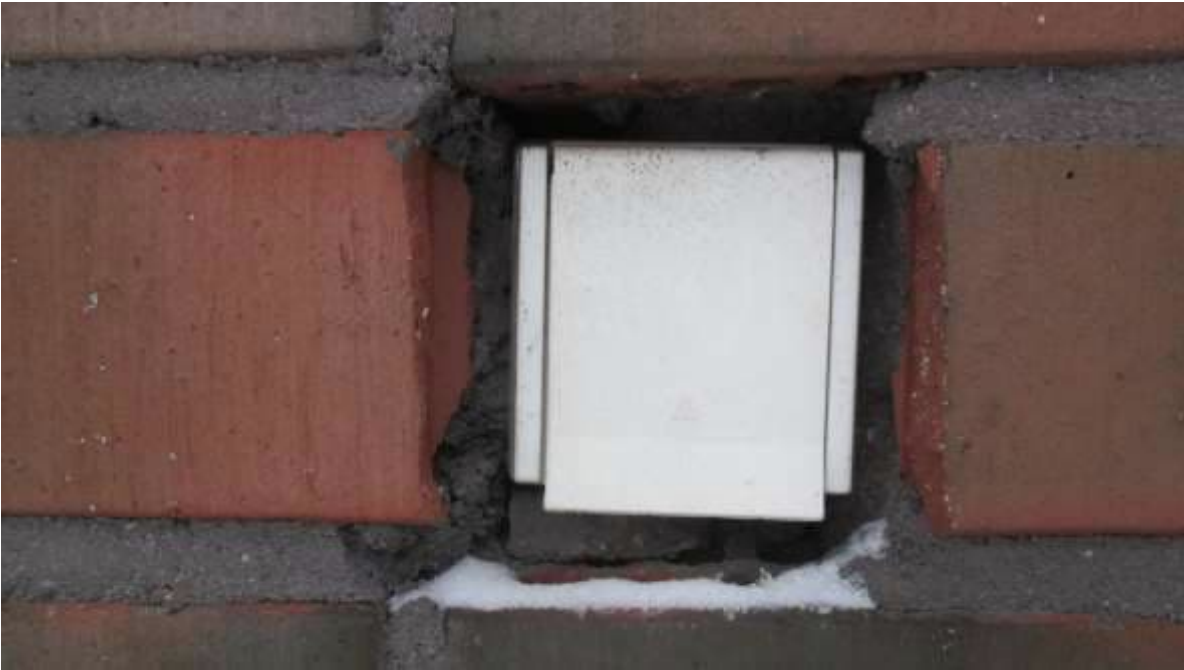
Liite 9. Kuvassa on kiinteistön tiiliverhoilun sähköpistorasia jonka ympärys pitää saumata uudestaan.

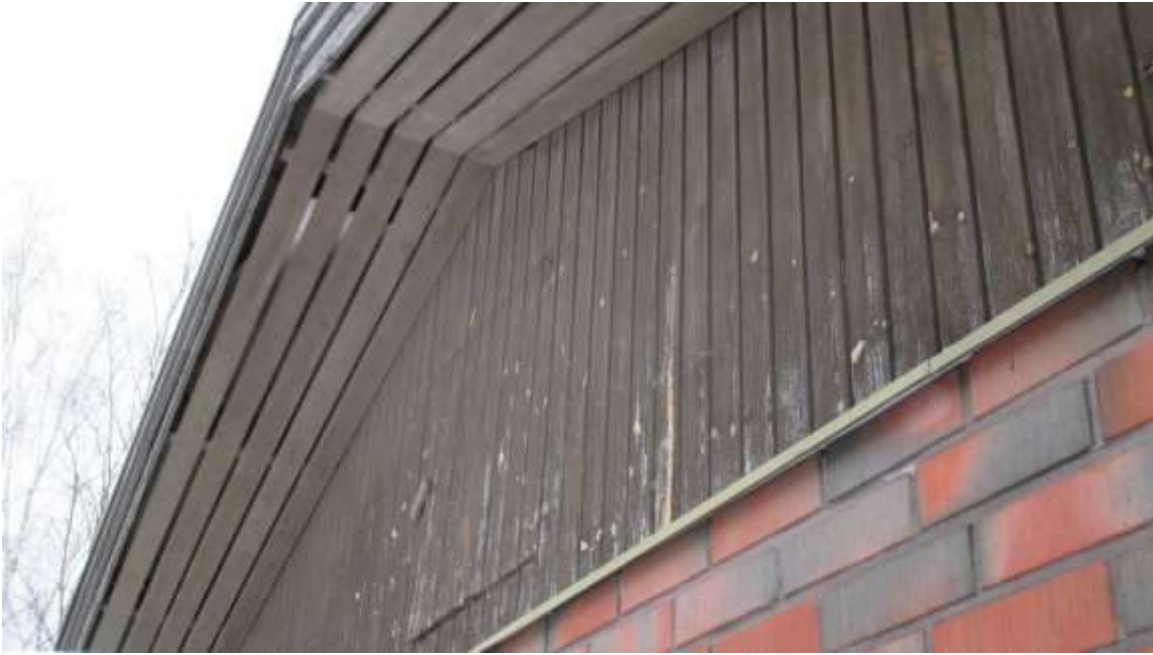
Liite 10. Kuvassa on kiinteistön vasemman sivustan puupanelointia joka on uusimisen tarpeessa.

Maalipinta ei enää kestä puupaneleissa joka on urittunut vaikka se maalattaisiin uudestaan.

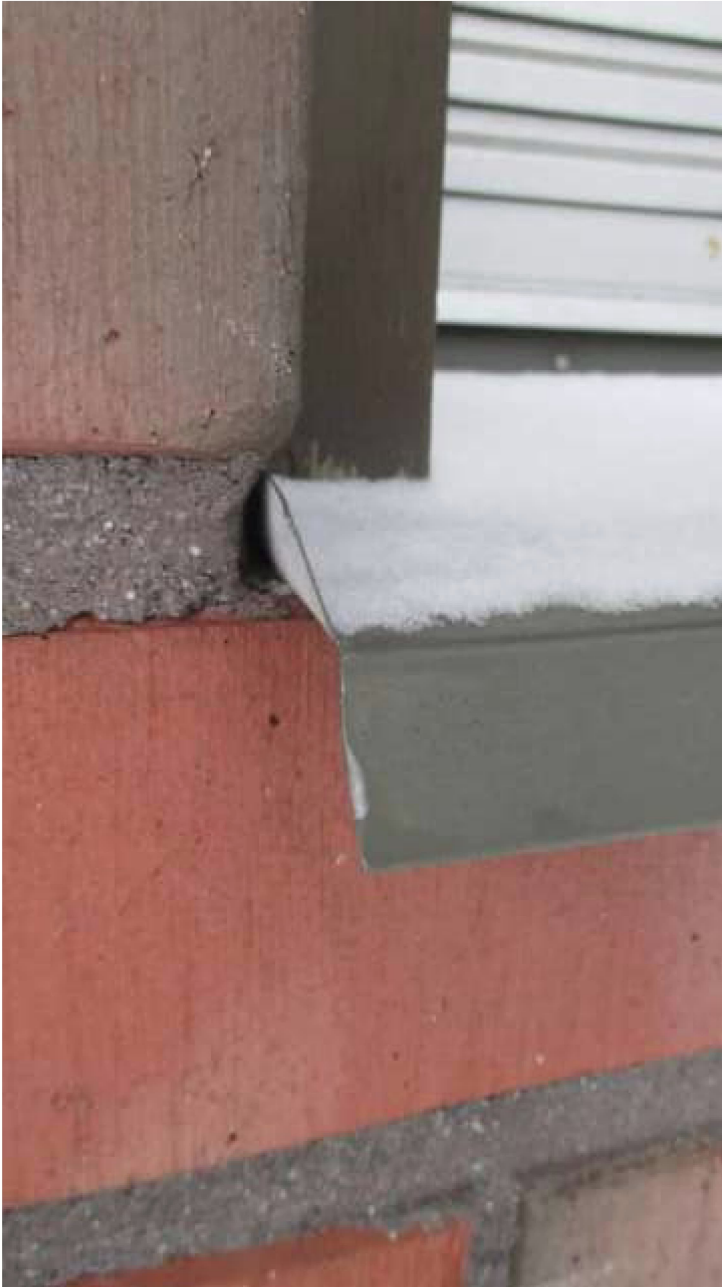
Liite 11. Kuvassa on kiinteistön ikkunapellitys jossa on sivussa rakoa joka pitää tiivistää ettei hienojakoinen lumi tai vesi pääse rakenteisiin.

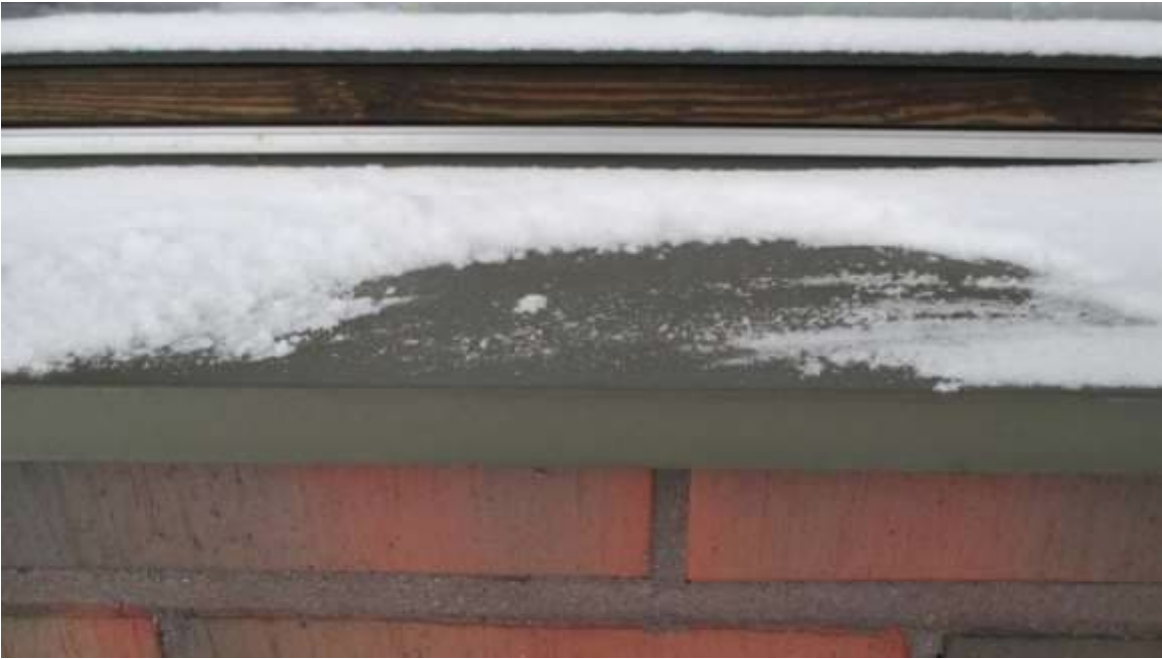
Liite 12. Kuvassa on kiinteistön ikkunapellitystä jonka kaato pitäisi olla suurempi poispäin kiinteistöstä ettei lumi ja vesi jää pellityksen päälle.

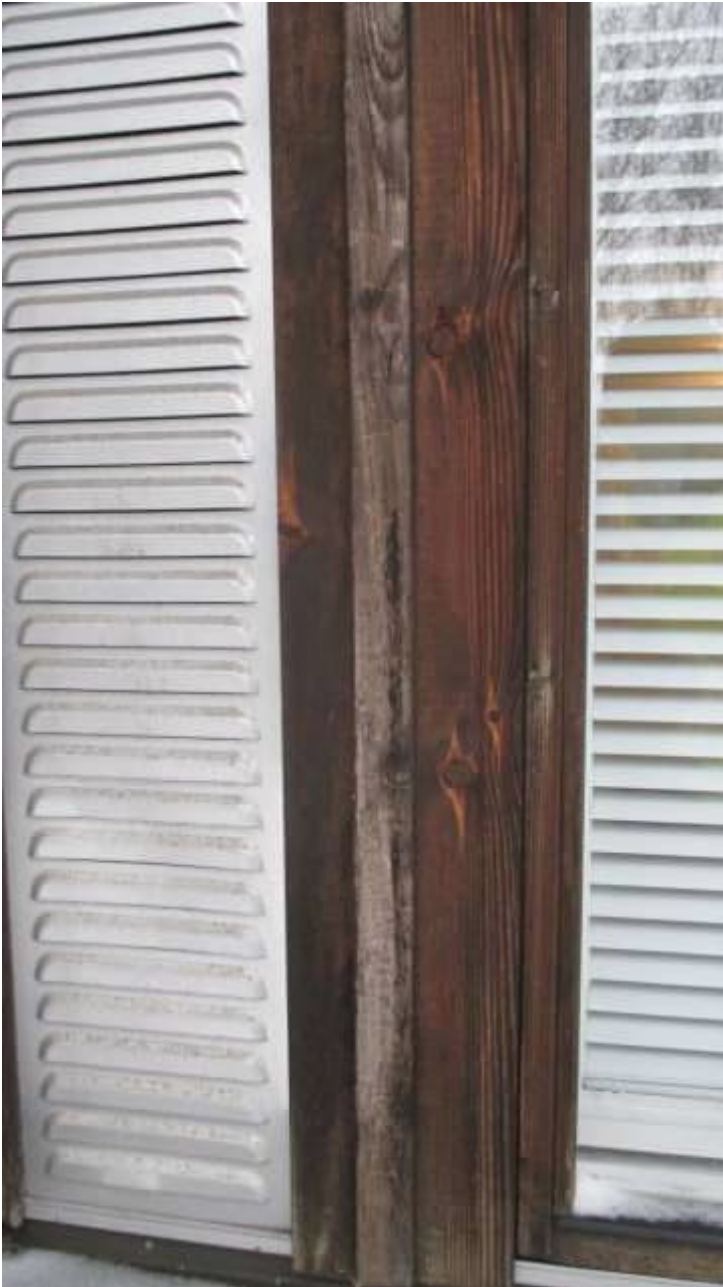
Liite 13. Kuvassa on kiinteistön ikkunaa ulkopuolelta. Ikkunat olivat huoltomaalauksen tarpeessa ulkopuolelta.

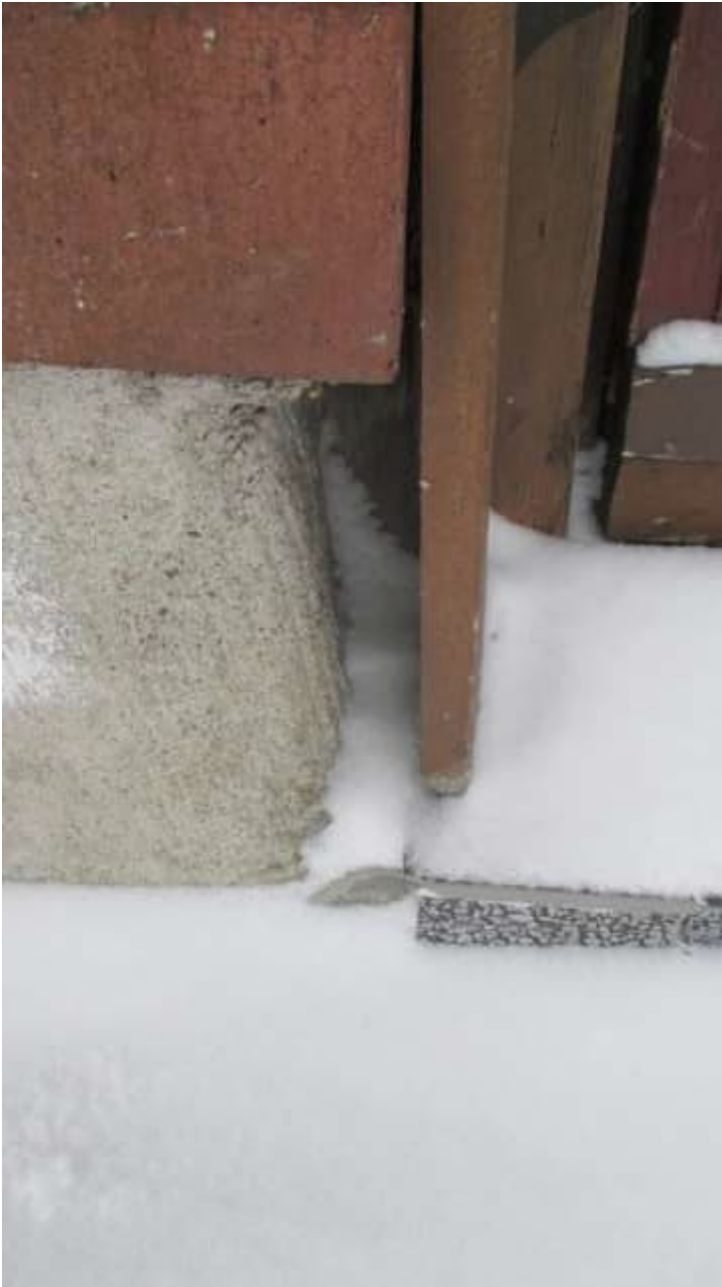
Liite 14. Kuvassa on kiinteistön oven perustuksen ja puulaudoituksen väli jossa on aukkoa ja se pitäisi tiivistää ettei lumi ja vesi jää rakenteisiin.

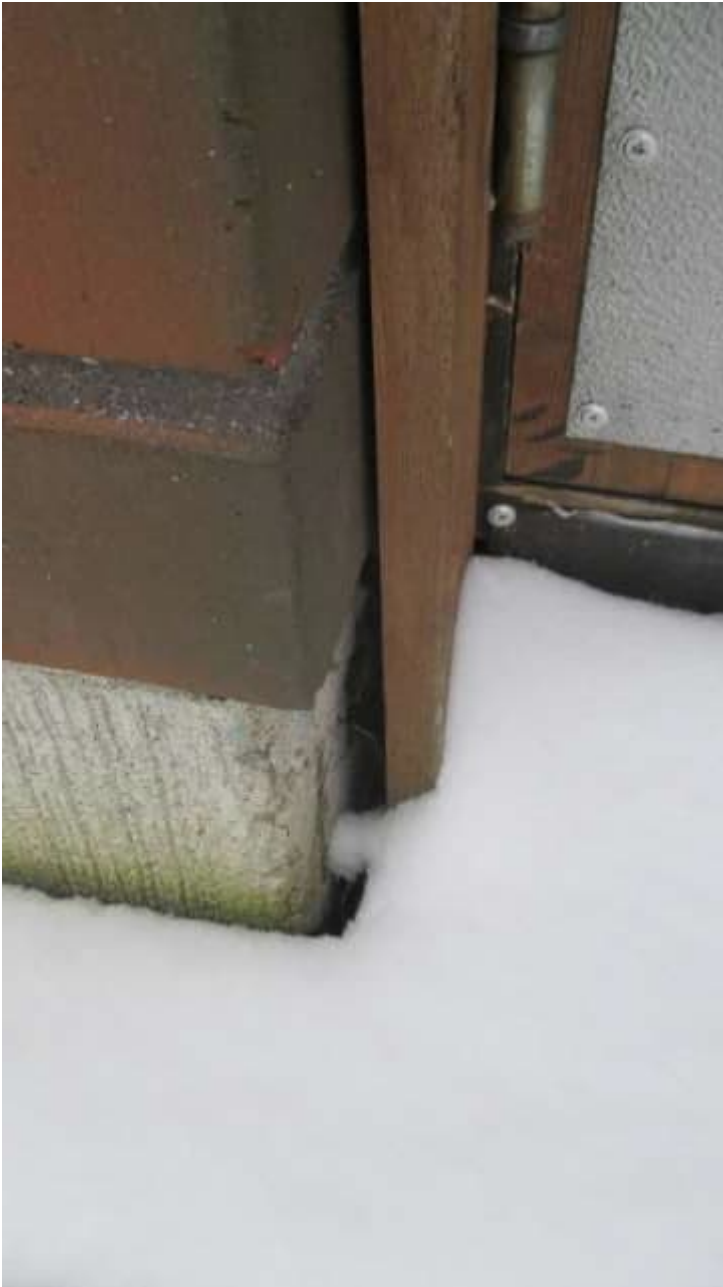
Liite 15. Kuvassa on kiinteistön oven perustuksen ja puulaudoituksen väli jossa on aukkoa ja se pitäisi tiivistää ettei lumi ja vesi jää rakenteisiin.

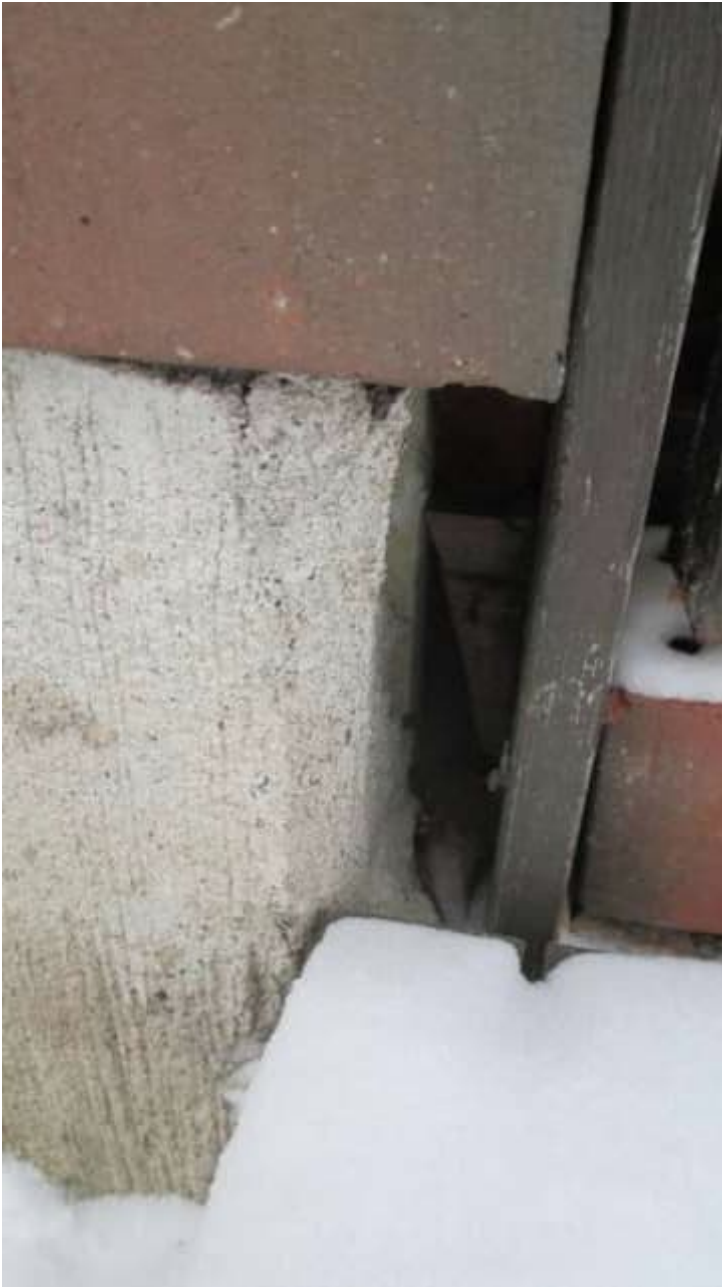
Liite 16. Kuvassa on kiinteistön oven perustuksen ja puulaudoituksen väli jossa on aukkoa ja se pitäisi tiivistää ettei lumi ja vesi jää rakenteisiin.

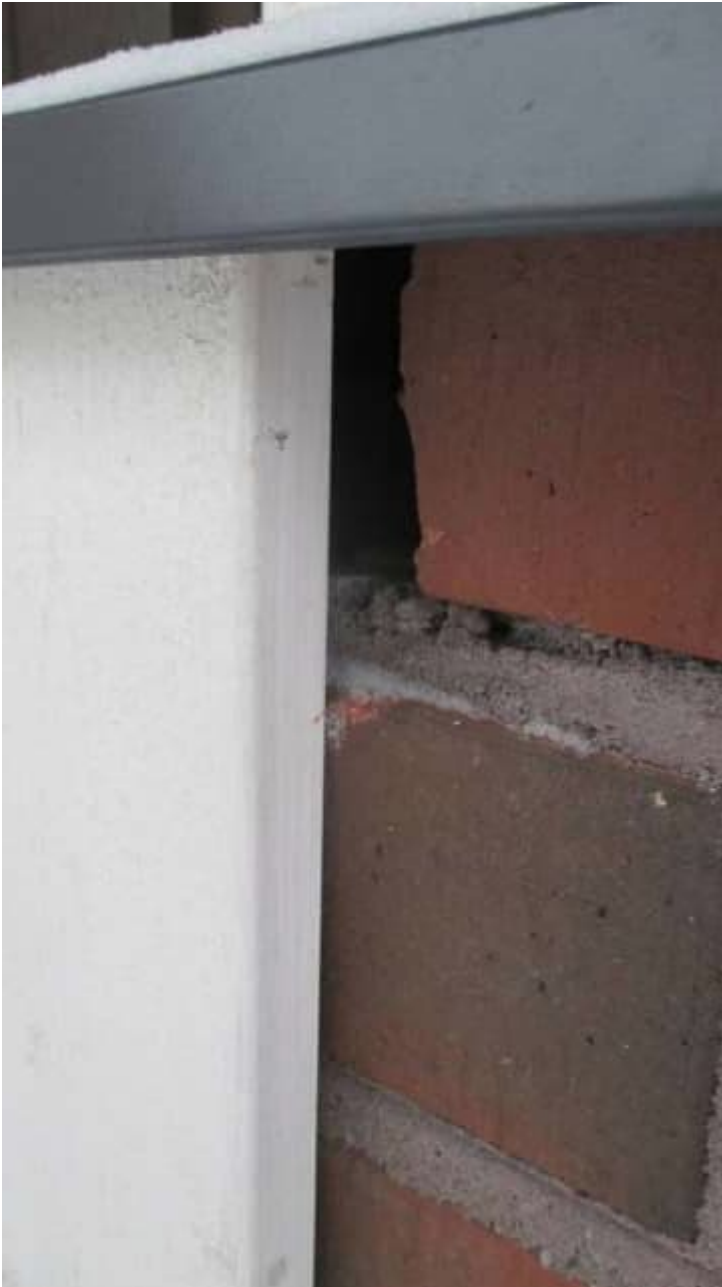
Liite 17. Kuvassa on kiinteistön ikkunapellityksen sivua jossa on aukko joka pitää tiivistää ettei lumi ja vesi jää rakenteisiin.

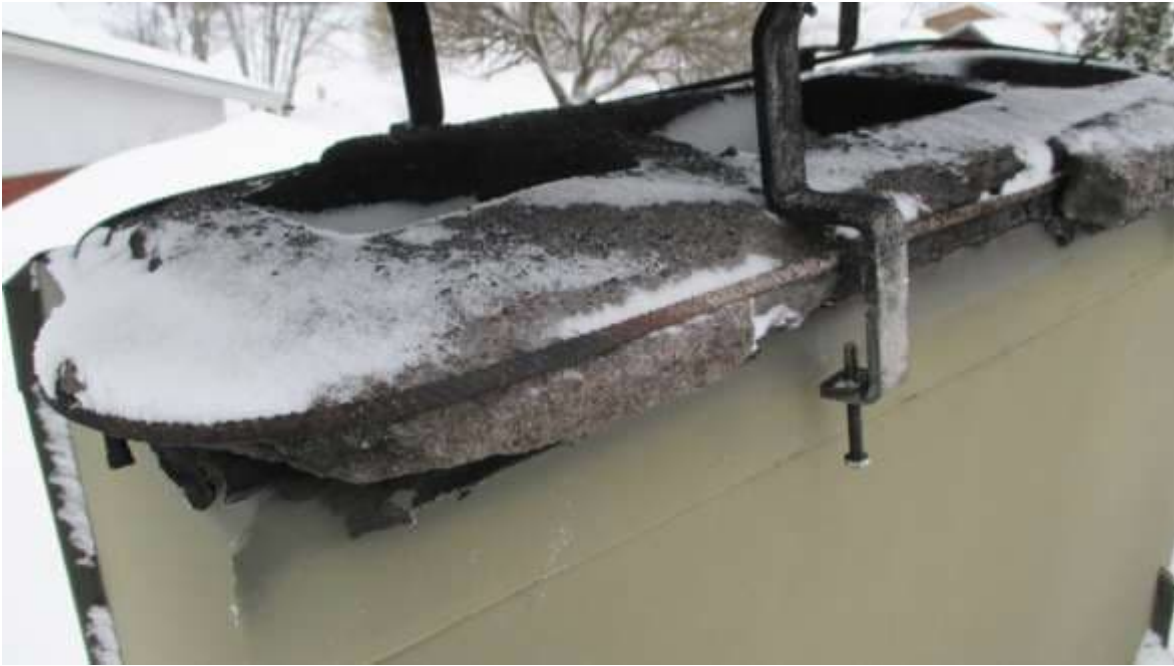
Liite 18. Kuvassa on kiinteistön savupiipun yläosa joka on rapistunut ja raudoitus on näkyvillä.

Savupiipun yläosa pitää valaa uudestaan betonista. Savupiipun piippusuoja ei ollut kunnolla kiinni.

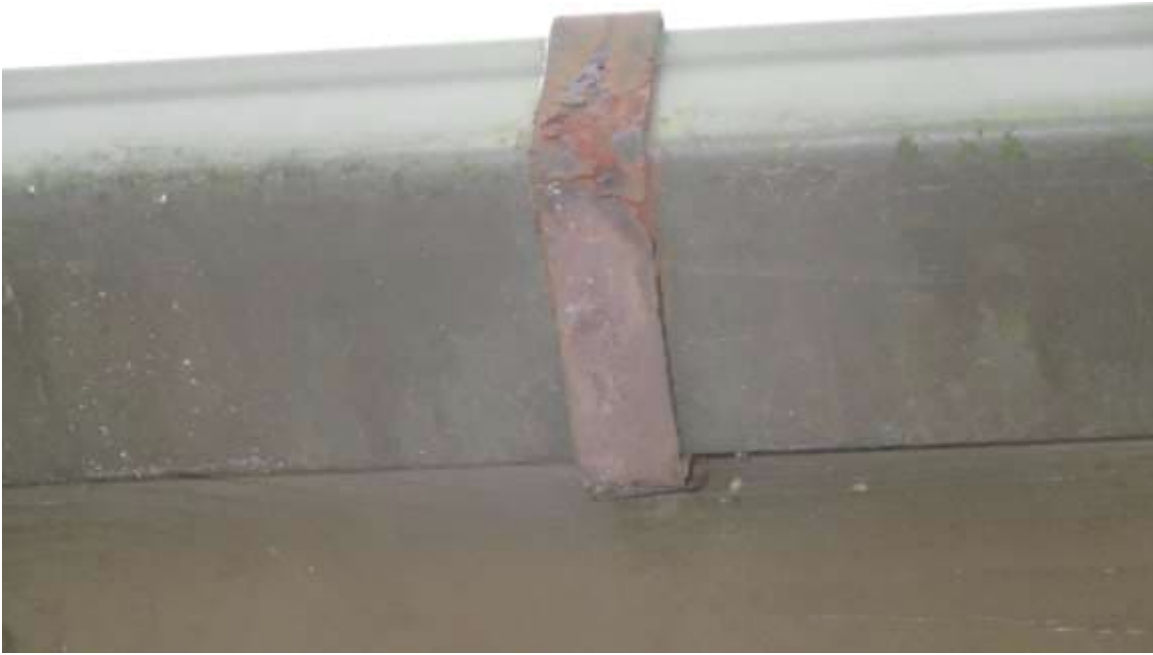
Liite 19. Kuvassa on kiinteistön katon räystäskourun kiinnike joka on ruostunut ja se pitää uusia tulevaisuudessa.

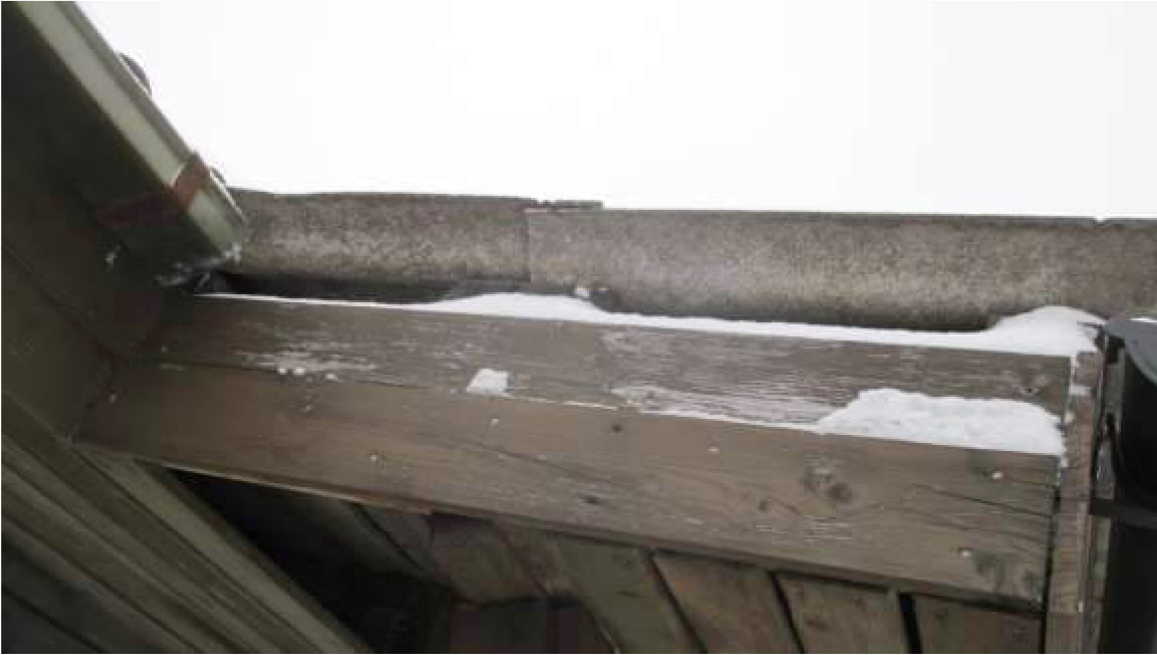
Liite 20. Kuvassa on kiinteistön sisäänkäynnin katon sivu josta puuttuu laudoitus ja se pitää korjata.

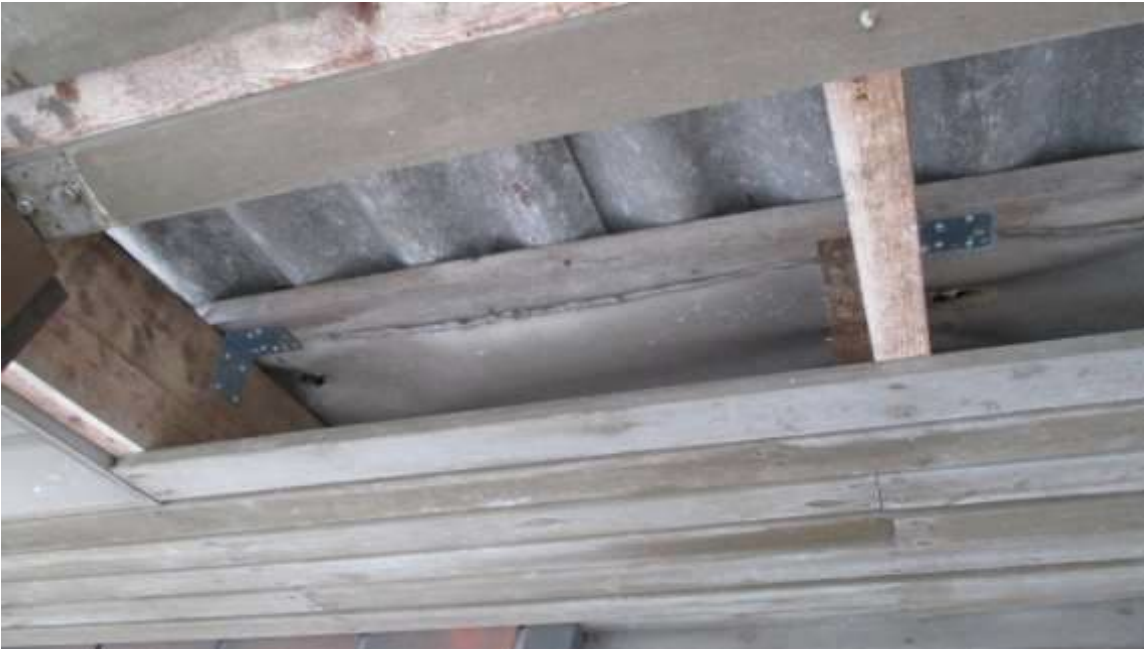
Liite 21. Kuvassa on kiinteistön sisäänkäynnin katon alapuoli josta puuttuu laudoitus. Katon alarajassa on aukkoja josta tuholaiset pääsevät yläpohjaan. Aukot kannattaa peittää metallisilla suojaverkoilla.

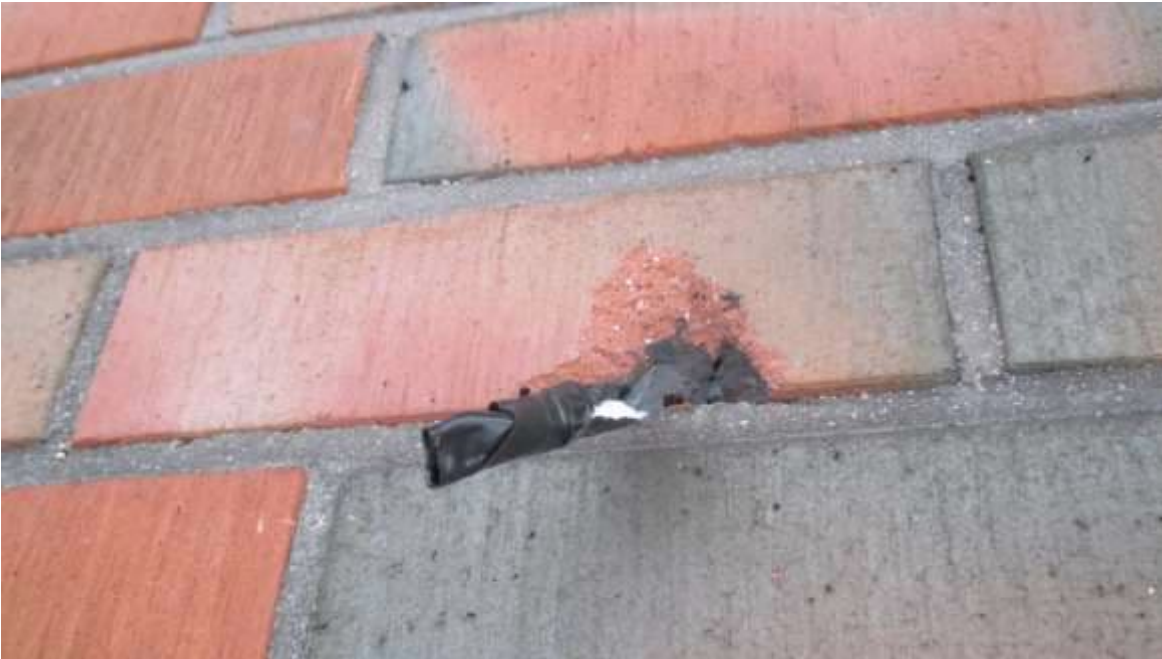
Ulkona vasemmassa päädyssä oli avoin sähköjohto joka pitää poistaa tai koteloida. Liite 22.

Liite 22. Kuvassa on kiinteistön vasemman sivustan avoin sähköjohto joka pitää poistaa tai koteloida.

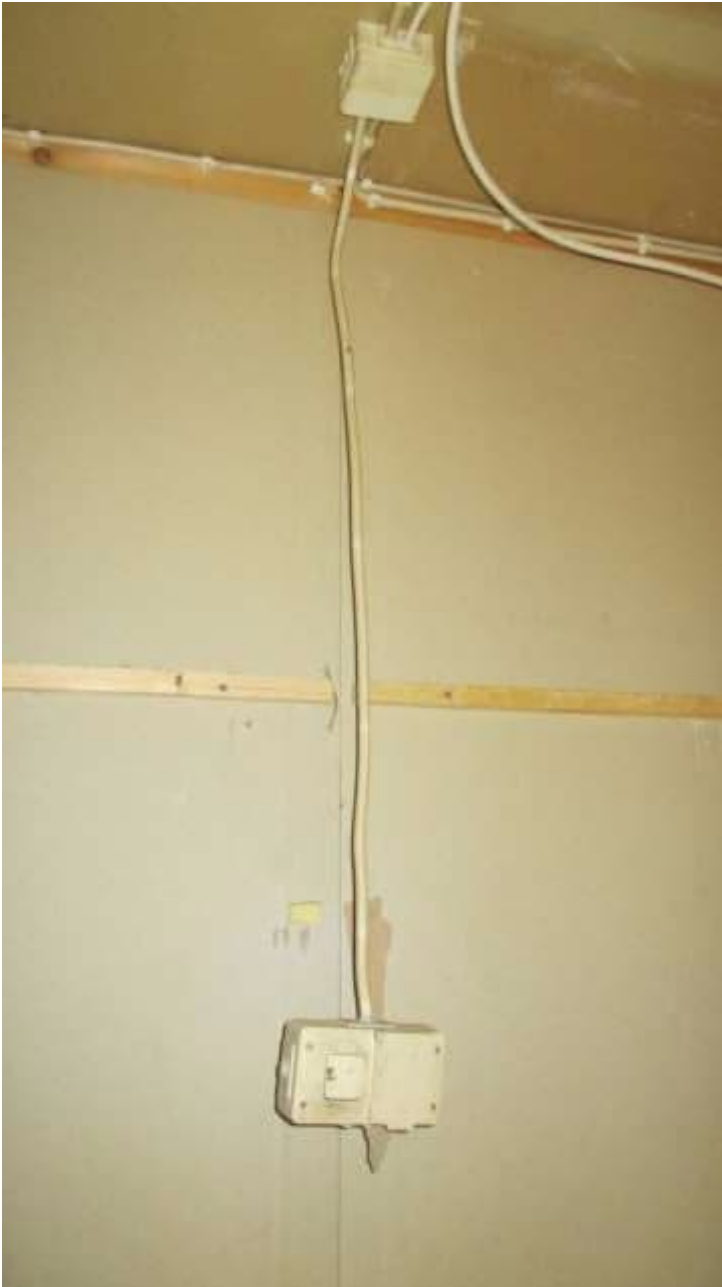
Liite 23. Kuvassa on kiinteistön autotallin sähköjohto joka ei ole kiinteästi asennettu seinään.

Sähköjohdon liitokset voivat löystyä mistä aiheutuu ylikuumenemis, oikosulku ja tulipalovaara.

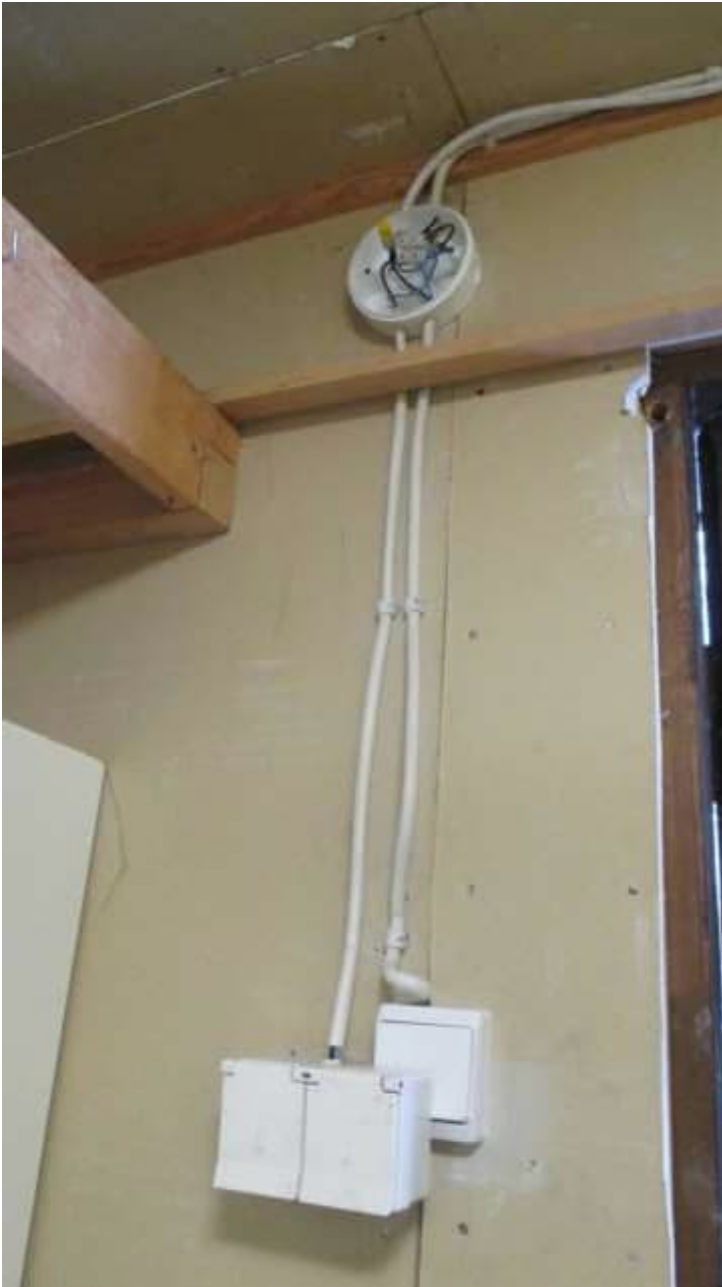
Liite 24. Kuvassa on kiinteistön autotallin sähköjohto joka ei ole kiinteästi asennettu seinään.

Sähköjohdon liitokset voivat löystyä mistä aiheutuu ylikuumenemis, oikosulku ja tulipalovaara.

Yläpuolella on avoin sähkörasia josta voi saada sähköiskun ja rasiaan pitää asentaa kansi.

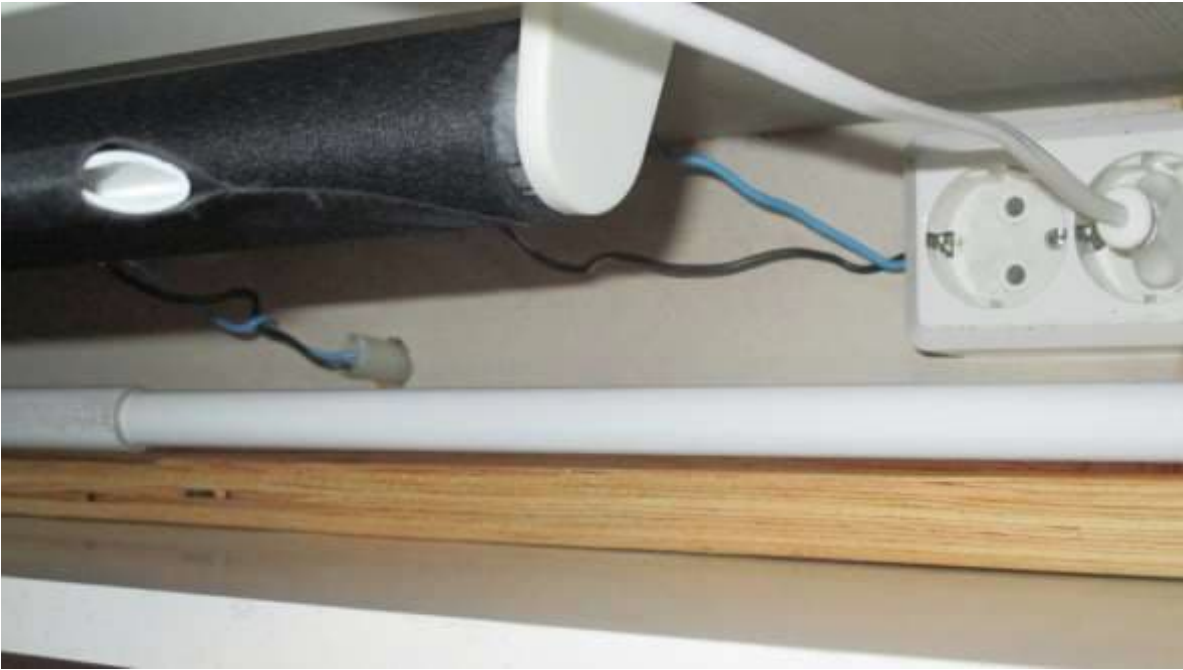
Liite 25. Kuvassa on kiinteistön olohuoneen katon sähkörasia johon tulee suojaamattomat sähköjohdot. Sähköjohdot pitää eristää.
