# Kuntotarkastusraportti

**Osoite:** Raturinkuja 15, Jokela

**Kohde:** Vuonna 1984 rakennettu yksikerroksinen omakotitalo

**Aika:** 14.2.2024

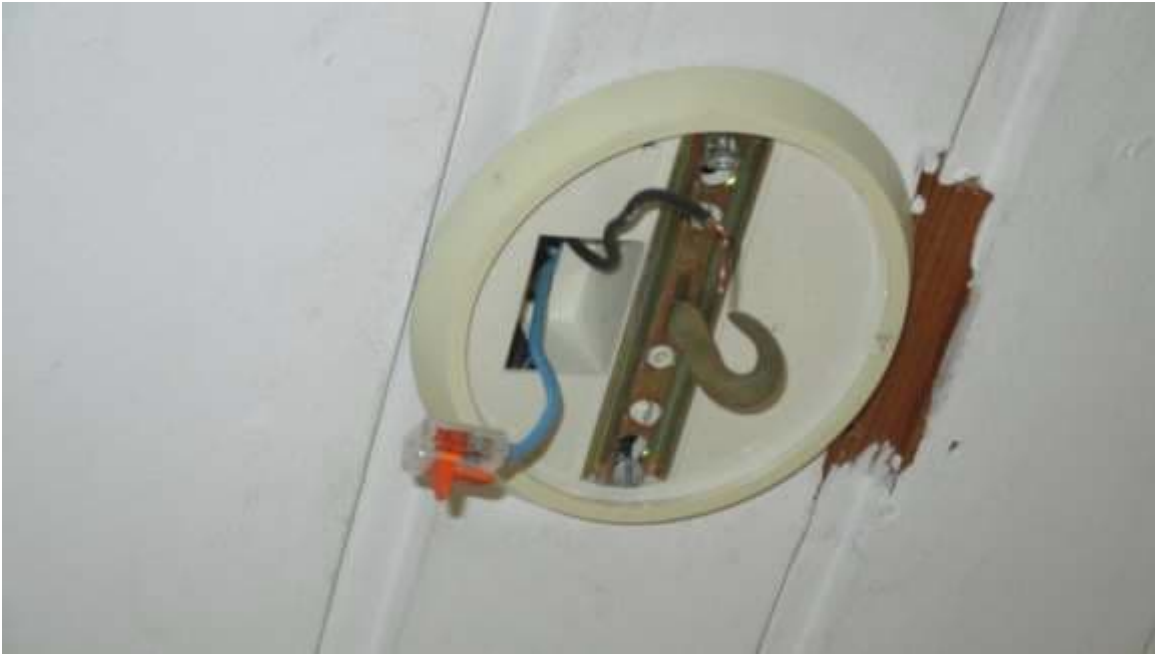
Liite 26. Kuvassa on kiinteistön kattolampun kiinnitys jossa on avonaiset sähköjohdot ja niistä voi saada sähköiskun tai ne voivat aiheuttaa tulipalon. Kattolampun kiinnityspaikkoihin pitää asentaa lamppu tai uudenmallinen kiinnitys jossa sähköjohdot eivät ole näkyvillä.

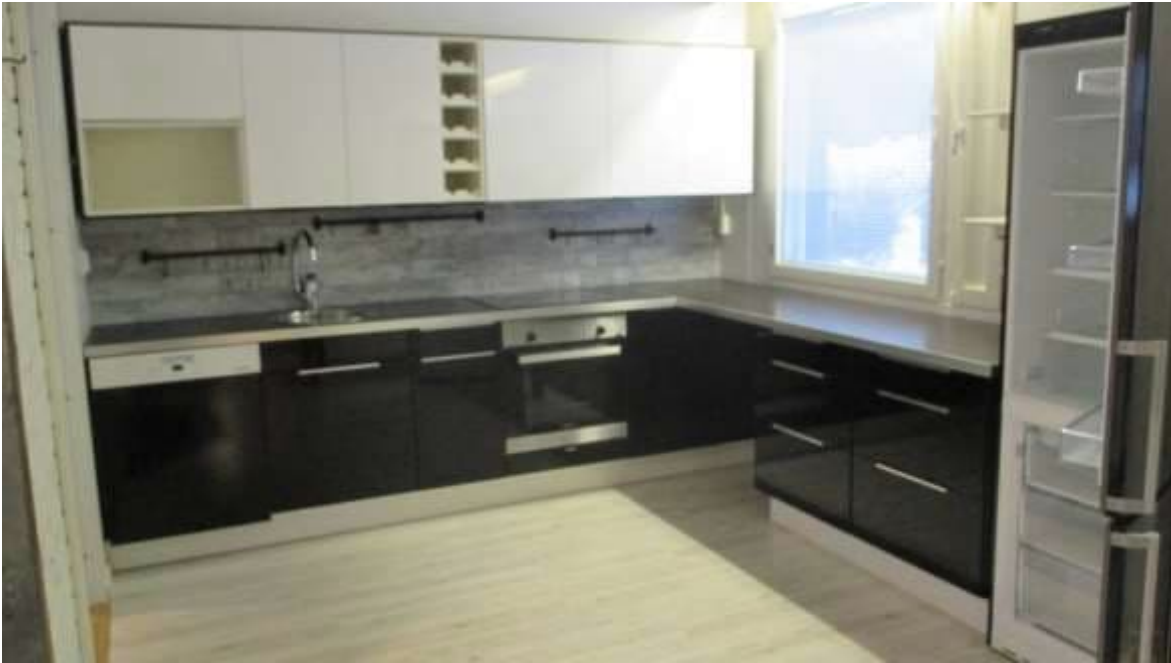
Liite 27. Kuvassa on kiinteistön keittiö.

Keittiö oli uusittu ja hyvässä kunnossa. Keittiön pintakosteus 25,2 – 34,4 RH % mitattuna kosteudelle alttiista paikoista. Huoneilman kosteus 29,94 RH %. Huoneilman lämpötila 19,26 °C. Mittaustulokset ovat hyviä. Liite 27.

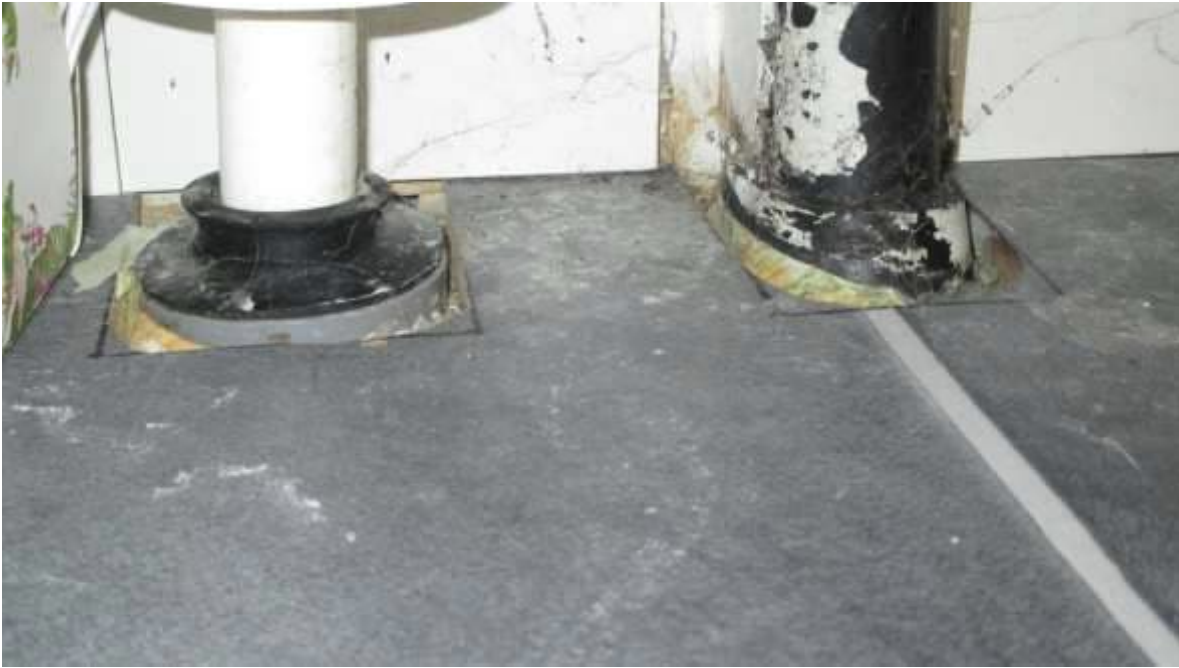
Liite 29. Kuvassa on kiinteistön wc:n viemäreiden lattian läpivientejä joita ei ole tiivistetty ja ne pitää tiivistää saniteettisilikonilla.

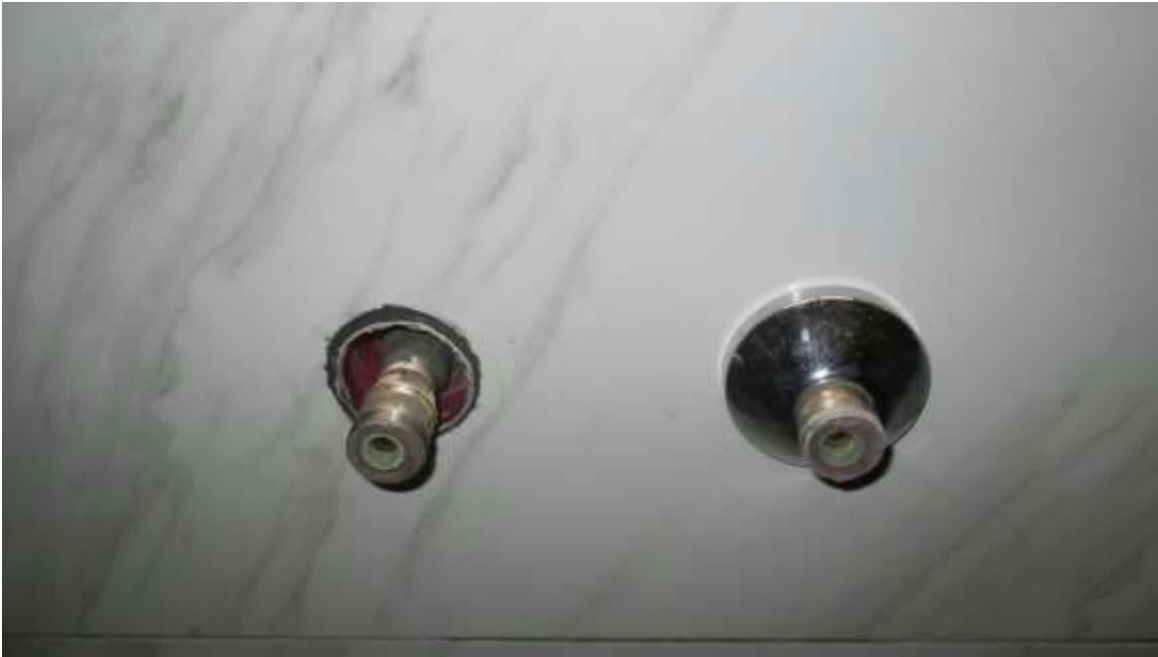
Liite 31. Kuvassa on kiinteistön suihkun vedensekoittajan liitännät. Vedensekoittaja oli jäätynyt mutta putkisto on seinän sisällä kunnossa.

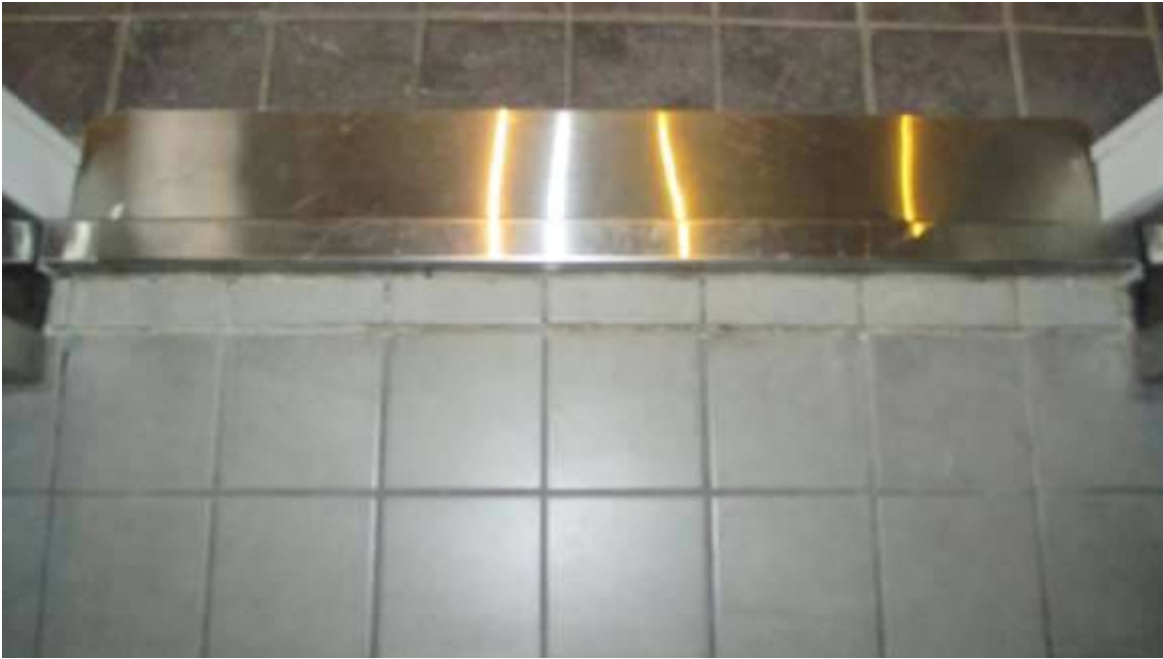
Liite 32. Kuvassa on kiinteistön suihkun lattia ja laattojen välistä puuttuu saumaus tai silikonin ennen oviaukkoa.
