KUNTOTARKASTUS  
Puunkaatajantie 19b A  
00760 Helsinki

| PRO Kuntotarkastus/ | 2.2.2026

## 1. YHTEENVETO

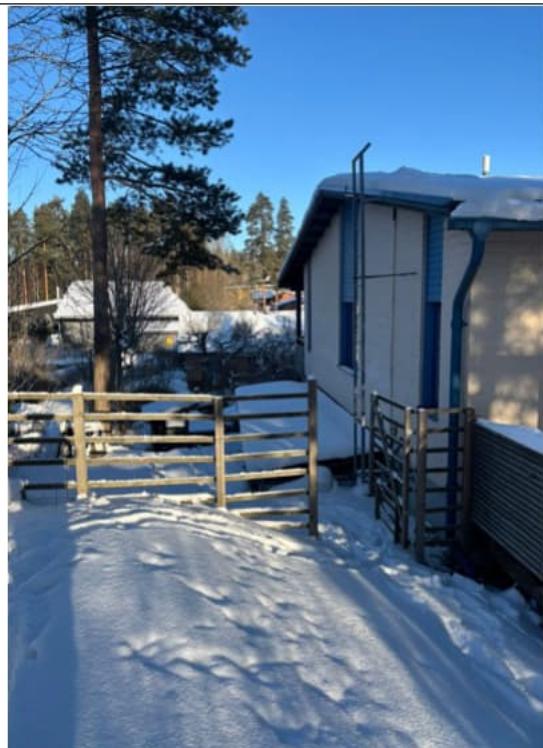
| <b>Lattian korkeus maanpinnasta</b> | <p>Kellari on upotettuna osittain rinteeseen. Kellarin lattia on maanpintaa alempana yläpihan puolella.</p> <p>"Ympäristöministeriön asetus rakennusten kosteusteknisestä toimivuudesta 18 § Maanvastainen alapohja<br/>Maanvastaisen alapohjan lattian yläpinnan on oltava vähintään 0,3 metriä rakennuksen ulkopuolella olevan maanpinnan yläpuolella lukuun ottamatta osittain tai kokonaan maanpinnan alapuolella olevien tilojen lattioita. Jos lattian yläpinta on erityisesti syystä viereiseen maanpintaan verrattuna alempana kuin 0,3 metriä maanpinnan yläpuolella, rakennussuunnittelijan ja erityissuunnittelijan on tehtäviensä mukaisesti kiinnitettävä erityistä huomiota rakenteen kosteustekniseen toimivuuteen."</p> |

Kuva 3 Kellari on upotettuna osittain rinteeseen. Kellarin lattia on maanpintaa alempana yläpihan puolella.

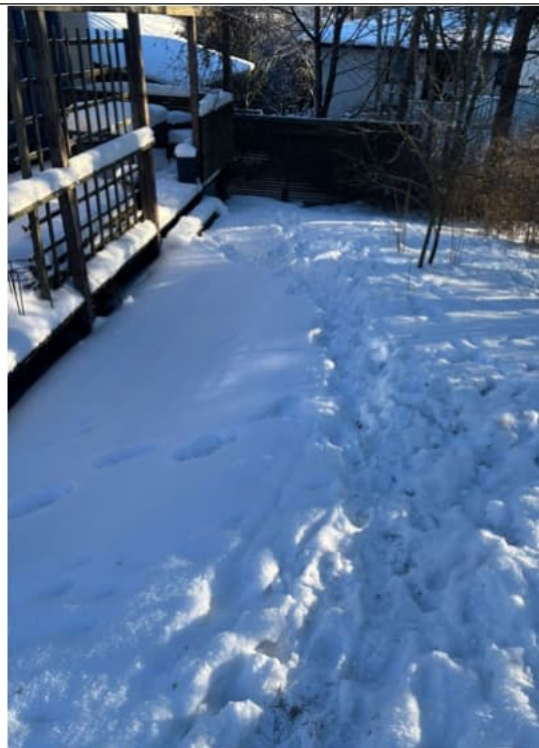
| <b>Maanpintojen muotoilu ja kasvillisuus</b> | <p>Kasvillisuudessa ei havaittu poikkeamia. Maanpinnat kallistivat osittain rakennukseen päin yläpihan puolella.</p> <p>Rakennuksen vierustoilla ei tulisi olla kasvillisuutta 3 metrin sisällä sokkelilinjasta. Multapenkit kuormittavat perusmuuria kosteudella ja kasvien juuristo saattaa tukkia salaojat.</p> <p>RakMk C2 Kosteus, määräykset ja ohjeet v.1998 2.1.1.1: Rakennusta välittömästi ympäröivä maanpinta tontilla tai rakennuspaikalla muotoillaan rakennuksesta poispäin viettä-väksi. Sopiva maanpinnan vähimmäiskaltevuus kolmen metrin etäisyyteen sokkelista on 1:20 (korkeusero vähintään 0,15 m). Rakennuksen läheisyydestä vesi poistetaan sadevesiviemäreillä, ojittamalla tai muulla sopivalla tavalla. Rinteeseen rakennettaessa huolehditaan siitä, että yläpuolelta valuvat sade- ja sulamisvedet ohjautuvat rakennuksen sivuitse aiheuttamatta haittaa naapuritonteille. Tarvittaessa tehdään niskaojat ja vastakallistukset.</p> |

Kuva 4 Kasvillisuudessa ei havaittu poikkeamia. Maanpinnat kallistivat osittain rakennukseen päin yläpihan puolella.

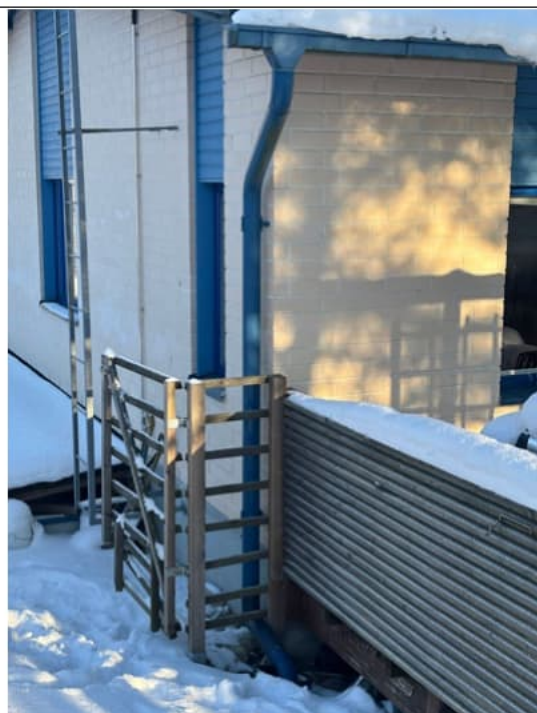
Kuva 5 Katon sadevedet oli kerätty syöksyistä kaivoihin. Sadevesien poistojärjestelmässä ei havaittu poikkeamia.

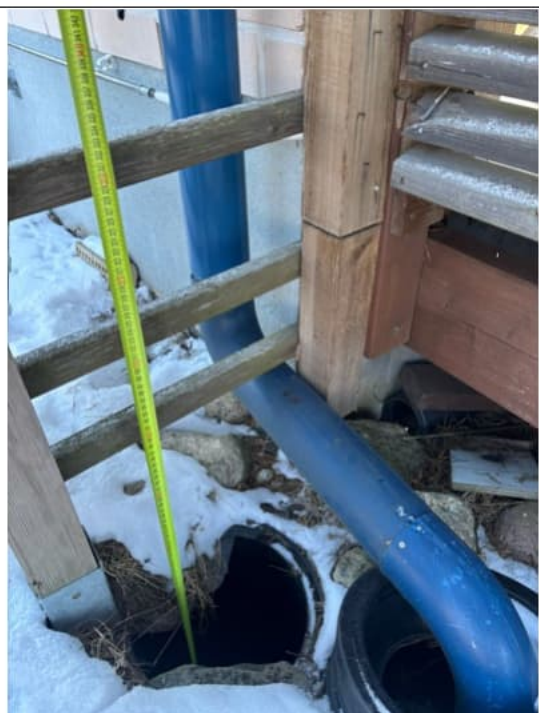
Kuva 6 Salaojat päästiin kuntotarkastuksessa mitaamaan yhdestä tarkastus kaivosta. Salaojat havaittiin olevan noin 440 mm kellarin lattian pintaa alempana.

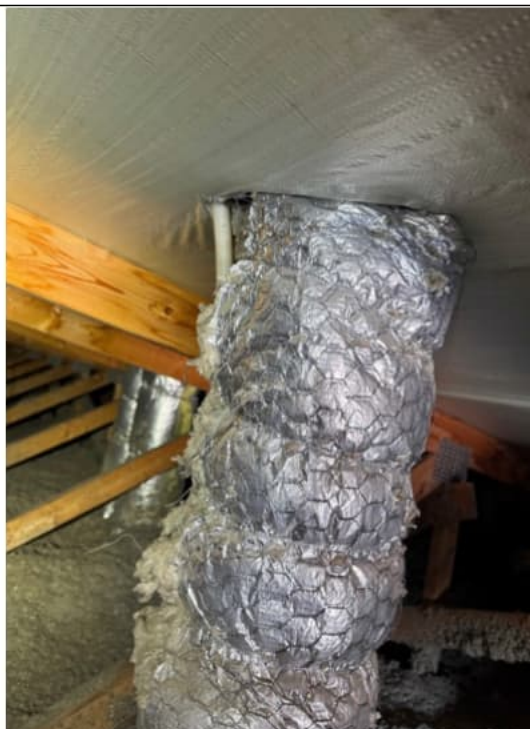
| <b>Aluskate</b> | <p>Aluskatteena toimi muovialuskate. Aluskate ei jatkunut ulkoseinän yli. Liian lyhyt aluskate johtaa sitä pitkin valuvat kosteudet rakenteiden päälle ja saattaa aiheuttaa kosteusvaurioita. Kondenssikuorman vähentämistä suositellaan lisäämällä tuuletusta yläpohjaan.</p> <p>"Aluskatteen on johdettava sitä pitkin valuvat vedet riittävän pitkälle ulkoseinälinjan ulkopuolelle. Aluskatteen limitykset, lävistykset ja liittymät tehdään siten, että aluskatteen päältä valuvat vedet ohjautuvat aluskatetta pitkin." (Rakennusten kosteustekninen toimivuus, Ympäristöministeriö, 2020)</p> <p>Aluskaterakenteen korjaamista ja tarkempaa tutkimista suositellaan.</p> |

Kuva 10 Aluskatteen läpivienneissä havaittiin puuteita

| | Havainto | Huolto | lisätutkimus | korjaus/uusiminen | Riski havainto |
|---|---|---|---|---|---|
| 11 | Aluskaterakenteen korjaamista ja tarkempaa tutkimista suositellaan. | | | | |

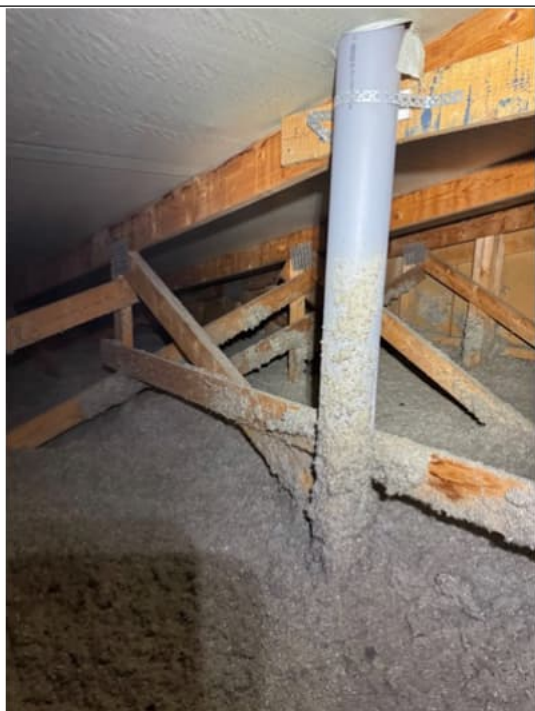
Kuva 13 Yläpohjassa kulkeva viemärin tuuletusputki oli eristämättä.

| | Havainto | Huolto | lisätutkimus | korjaus/uusiminen | Riski havainto |
|---|---|---|---|---|---|
| 11 | Viemärin tuuletusputken eristämistä yläpohjassa suositellaan. | | | | |

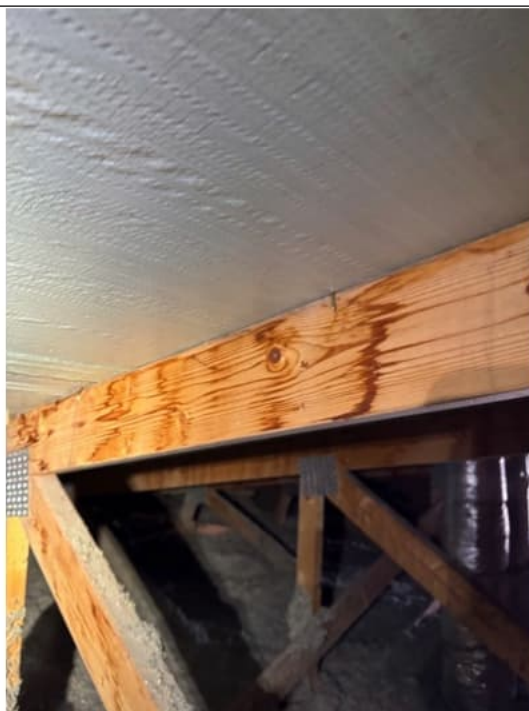
Kuva 14 Kattotuolin yläpaarteessa kosteusjälkiä

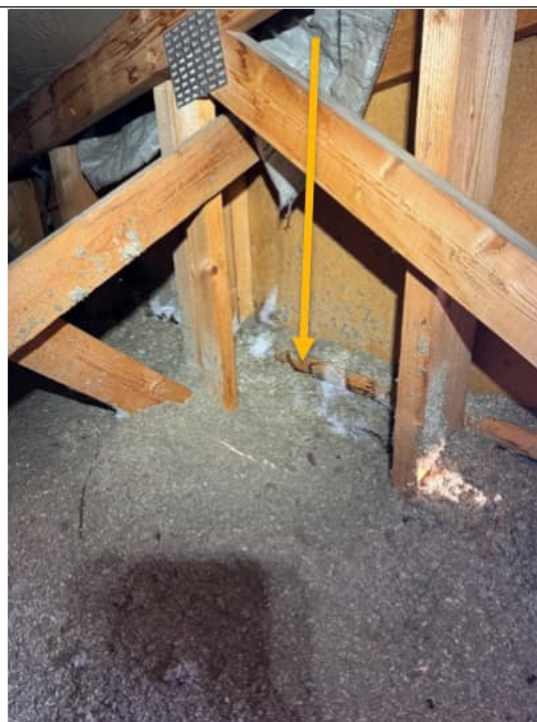
Kuva 15 Aluskate pääty päädyissä ja räystääslinjoilla seinän päälle

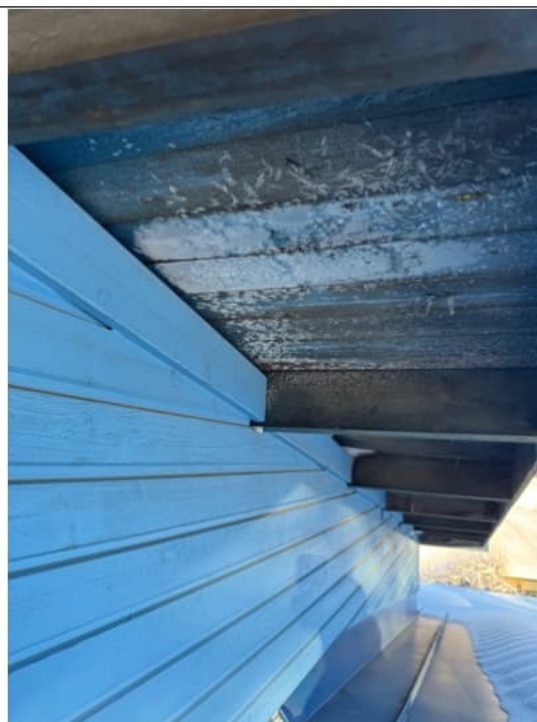
Kuva 16 Yläpohjan lämmin kostea ilma huurtuu räystääille. Tuuletuksen tehostamista suositellaan

| | Havainto | Huolto | lisätutkimus | korjaus/uusiminen | Riski havainto |
|---|---|---|---|---|---|
| 11 | Päätysäleikköjen ja alipainetuulettimien asentamista yläpohjan tuuletuksen tehostamiseksi suositellaan | | | | |

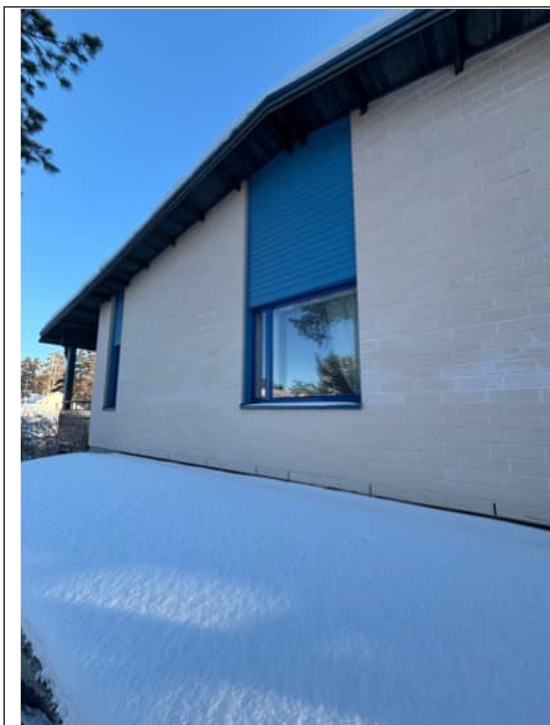
| Havainto, havainnon merkitys ja riski | Toimenpide-ehdotus |
|---|---|
| <b>Tuuletusrako:</b> | <p>Tuuletuksen tehostamiseksi havaittiin alimmassa tiilirivissä olevan joka kolmas pystysauma auki.</p> <p>782/2017 Ympäristöministeriön asetus rakennusten kosteusteknisestä toimivuudesta<br/>25 §<br/>Ulkoverhous<br/>Seinärakenteen ulkoverhouksen taakse ei saa joutua vettä tai ulkoverhouksen taakse tunkeutuneen veden ja kosteuden on päästävä poistumaan rakenteita vahingoittamatta. Ulkoverhouksen taustan on oltava tuulettuva, ellei kosteus pääse muutoin poistumaan.</p> |

Kuva 17 Julkisivuna havaittiin tiiliverhous. Tuuletuksen tehostamiseksi havaittiin alimmassa tiilirivissä olevan joka kolmas pystysauma auki.

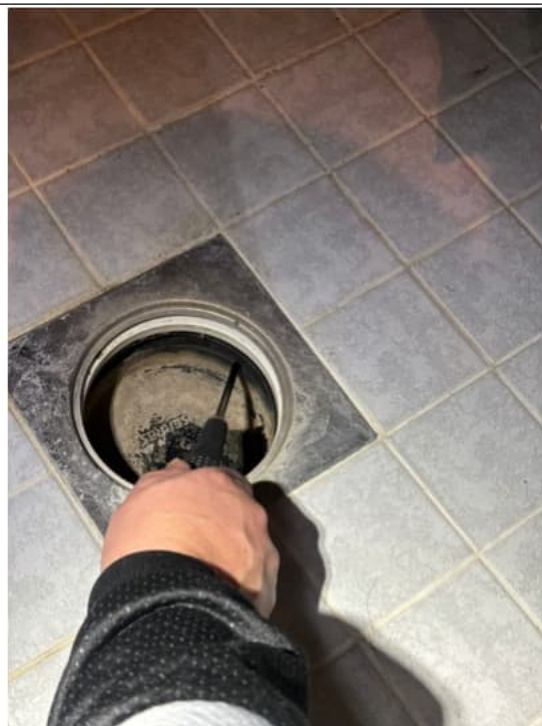
Kuva 29 Saunan kaivosta puuttui korokerengas, jolla korokerengas saadaan painettua vesitiiviisti kaivoon.

| | Havainto | Huolto | lisätutkimus | korjaus/uusiminen | Riski havainto |
|---|---|---|---|---|---|
| 15 | Jälkiasenteisen korokerenkaan tukirenkaan asentamista pesuhuoneen lattiakaivoihin suositellaan. | | | | |

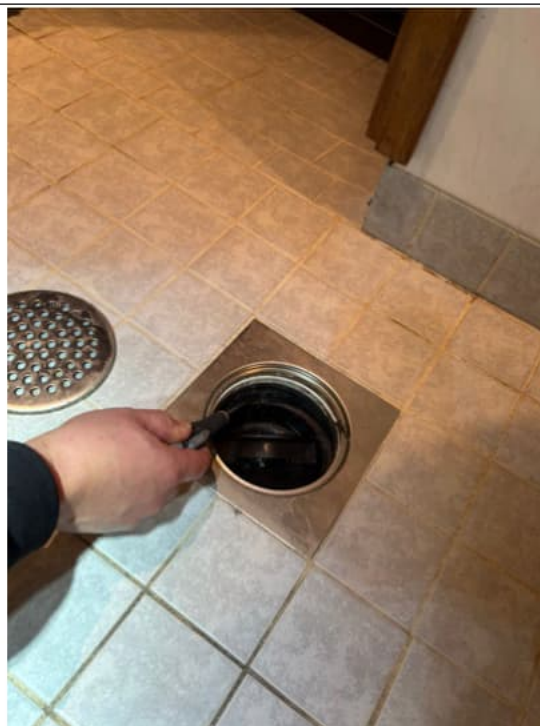
Kuva 30 Pesuhuoneen kaivosta puuttui korokerengas, jolla korokerengas saadaan painettua vesitiiviisti kaivoon.

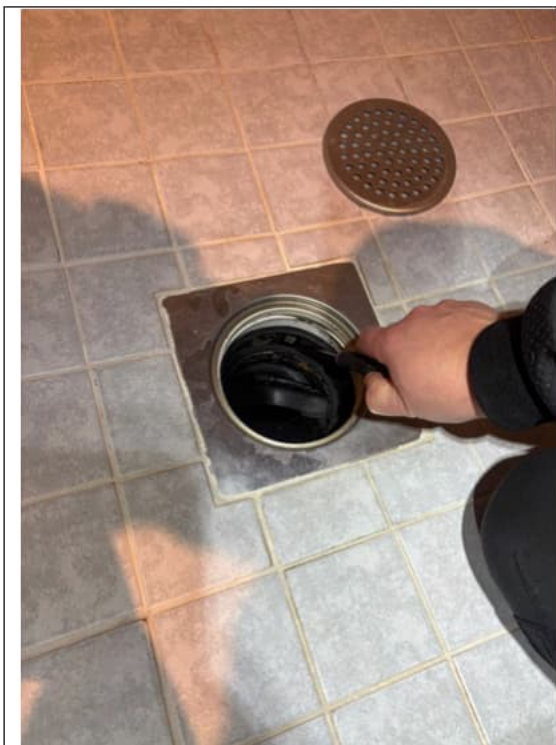
Kuva 31 Pesuhuoneen suihkun puoleisesta kaivosta puuttui korokerenkaan tukirengas, jolla korokerengas saadaan painettua vesitiiviisti kaivoon.

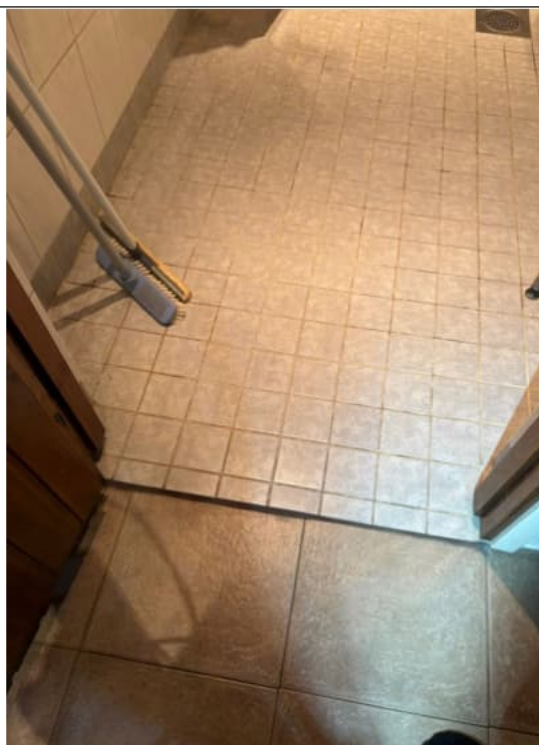
Kuva 32 Pesuhuoneesta kuivantilanpuolelle ei havaittu tulvakynnystä.

| | Havainto | Huolto | lisätutkimus | korjaus/uusiminen | Riski havainto |
|---|---|---|---|---|---|
| 15 | Tulvakynnyksen asennusta pesuhuoneen ja kuivantilan välille suositellaan. | | | | |

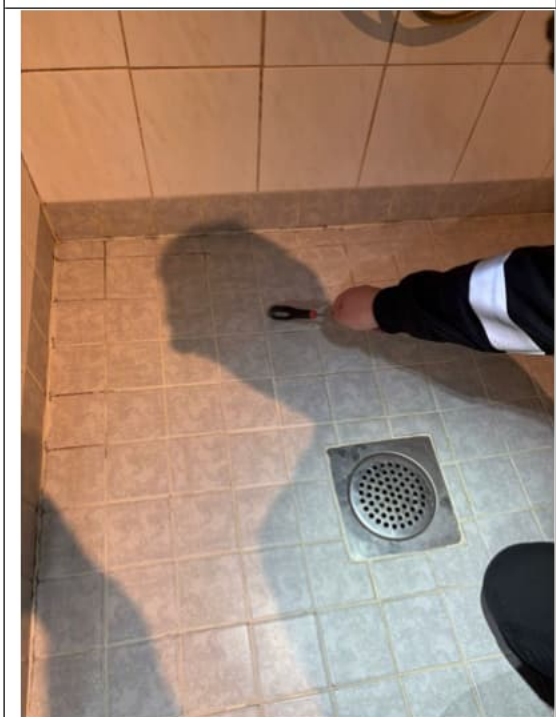
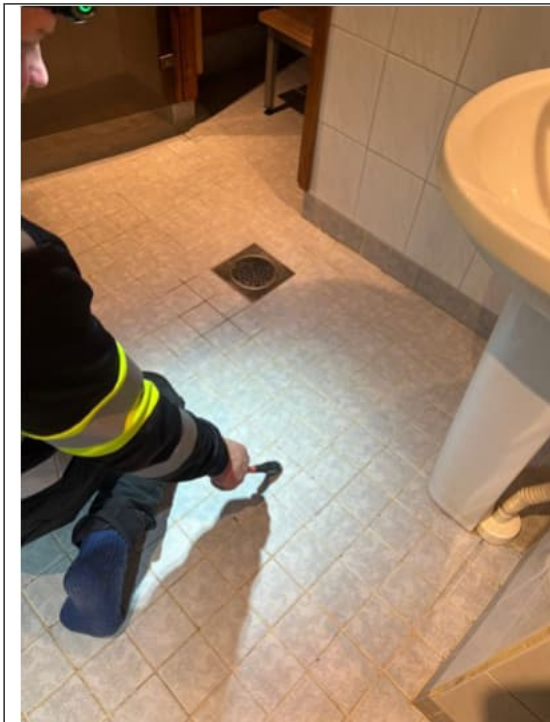
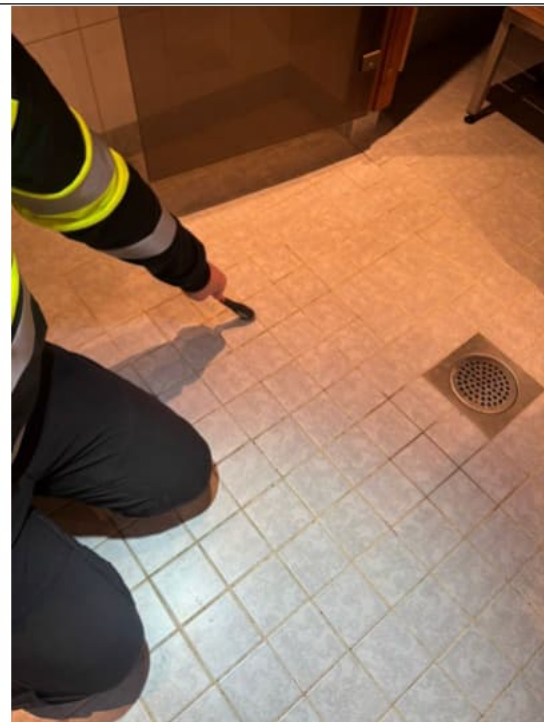
Kuva 33 Kopolaatta havainto.

Kuva 35 Kopolaatta havainto.

Kuva 36 Kopolaatta havainto.

| | Havainto | Huolto | lisätutkimus | korjaus/uusiminen | Riski havainto |
|---|---|---|---|---|---|
| 15 | Haljenneiden laattojen vaihtamista ja kopolaattojen uudelleen asentamista suositellaan, sekä korjaustoimenpiteiden yhteydessä vesieristeen tarkastamista suositellaan. | | | | |

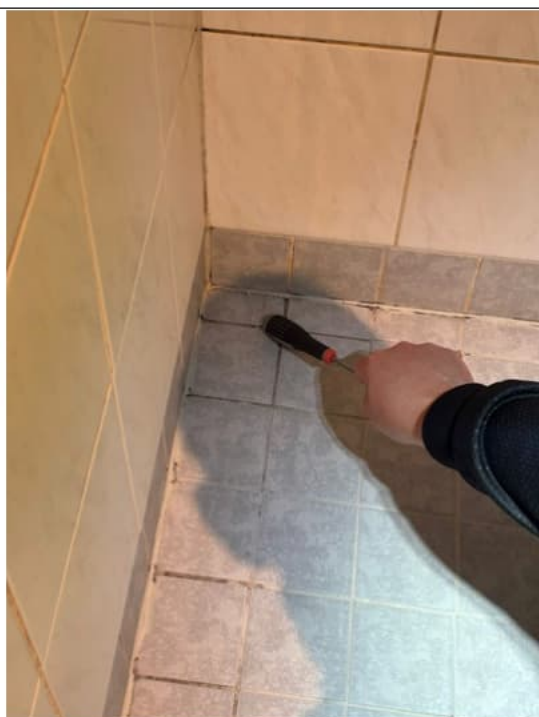
Kuva 34 Nurkassa havaittiin haljennut laatta.

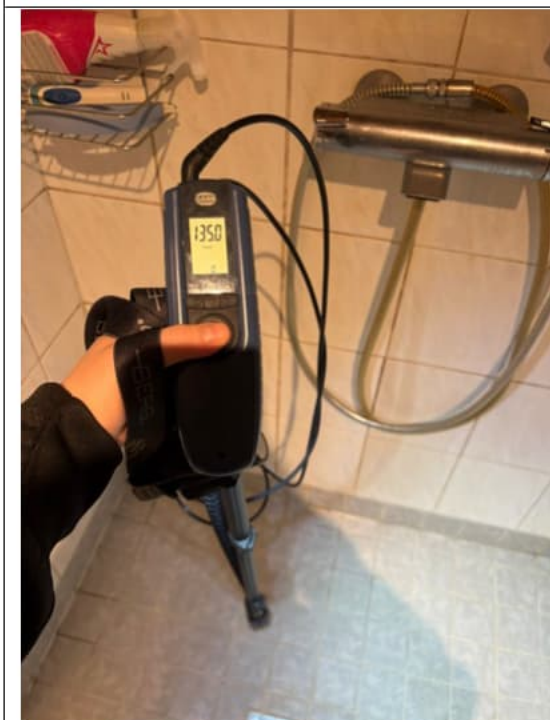
| <b>Kosteushavainnot:</b> | <p>Pintakosteudenvertailumittauksessa havaittiin märkiä lukemia roiskevesialueella.</p> <p>Pintakosteudenvertailumittaus kuuluu suorittaa pistokokein 0,2-0,5m välein märkätiloihin ja 1-3m välein koko taloon. (KH 90-00394, 2007 KUNTOTARKASTUS ASUNTOKAUPAN YHTEYDESSÄ Suoritusohje)</p> |

Kuva 37 Pintakosteudenvertailumittauksessa havaittiin märkiä lukemia roiskevesialueella.

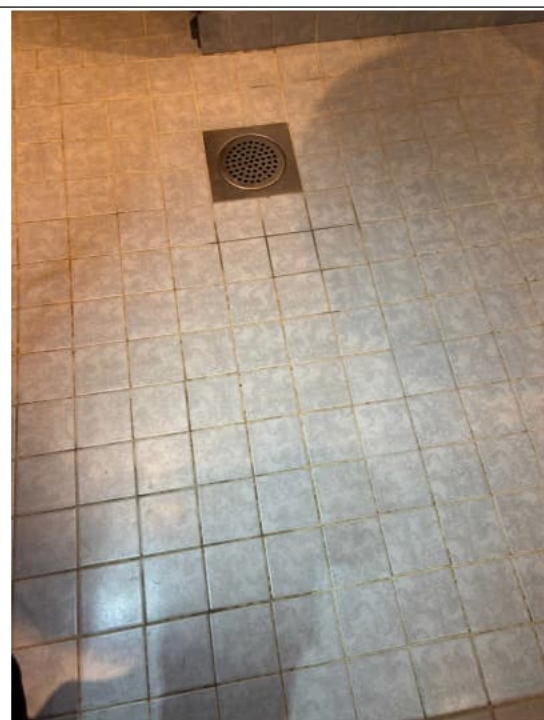
Kuva 38 Laatta ja silikonisaumoissa havaittiin kulumaa ja uusimisen tarvetta.

| | Havainto | Huolto | lisätutkimus | korjaus/uusiminen | Riski havainto |
|---|---|---|---|---|---|
| 15 | Laatta ja silikonisaumojen uusimista suositellaan. | | | | |

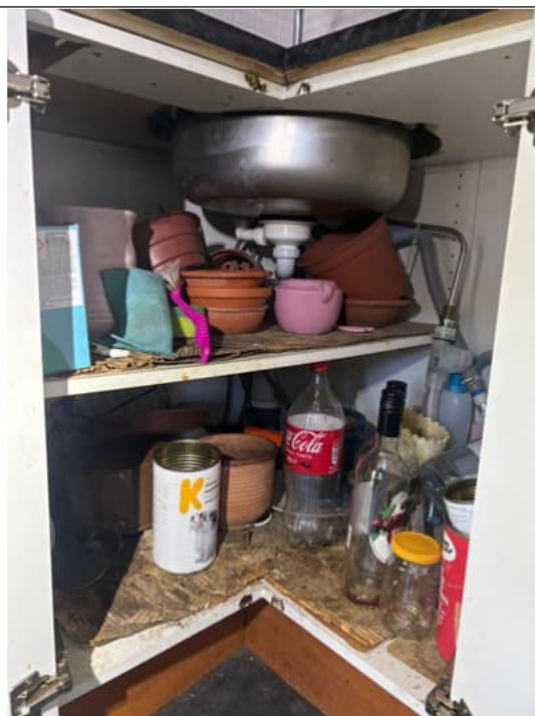
Kuva 40 Allaskaapin pohjan tiivistys valumakaukaloksi puuttui. Pesualtaan viemärointiä ei ole kannatettu ja kiinnitetty taustaseinään.

| | Havainto | Huolto | lisätutkimus | korjaus/uusiminen | Riski havainto |
|---|---|---|---|---|---|
| 16 | Keittiön allaskaapin pohjan tiivistystä valumakaukaloksi suositellaan. | | | | |
| 16 | Keittiön pesualtaan viemärin kannatusta ja kiinnitystä taustaseinään suositellaan. | | | | |

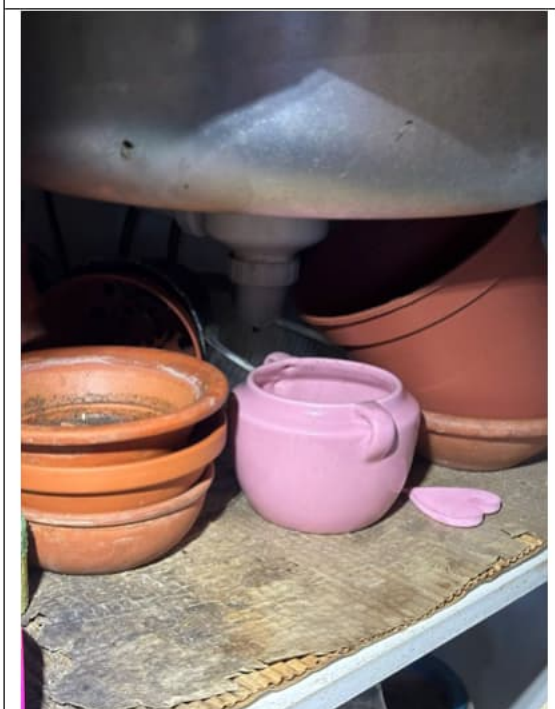
Kuva 41 Pesualtaaseen ei tehty vesipainekoetta, koska viemäri oli tukossa ja allaskaapissa havaittiin muoviasia viemärin alapuolella, josta pääteltiin viemäreiden vuotavan.

| | Havainto | Huolto | lisätutkimus | korjaus/uusiminen | Riski havainto |
|---|---|---|---|---|---|
| 16 | Keittiön altaan viemäreiden uusimista suositellaan | | | | |

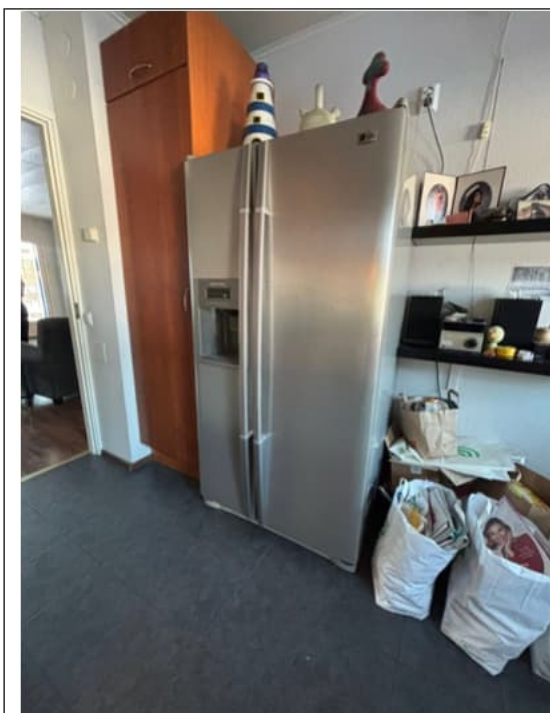
Kuva 43 Kylmälaitteen alla ei havaittu valuma-  
kaukaloa.

| | Havainto | Huolto | lisätutkimus | korjaus/uusiminen | Riski havainto |
|---|---|---|---|---|---|
| 16 | Valumakaukalon asennusta kylmälaitteiden alle suositellaan. | | | | |

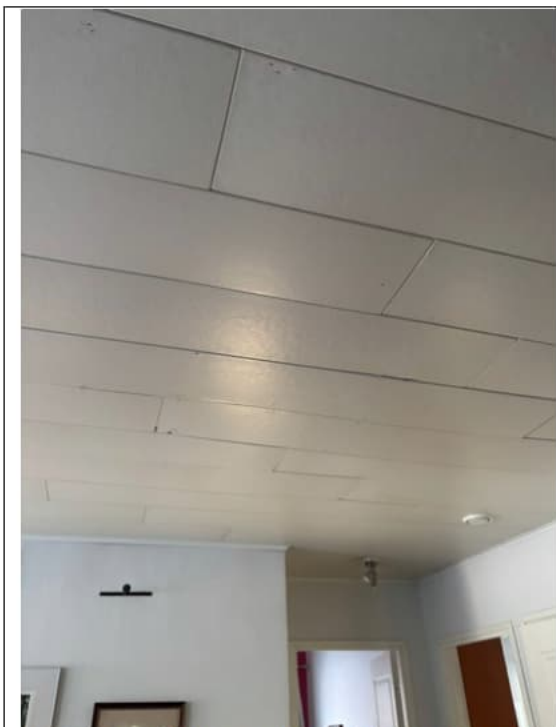
| Havainto, havainnon merkitys ja riski | Toimenpide-ehdotus |
|---|---|
| <b>Halkeamat:</b> | MDF kattopaneelit roikkuivat paikoittain.<br>MDF kattopaneelien uusimista tai kiinnityksen korjaamista suositellaan. |

Kuva 45 MDF kattopaneelit roikkuivat paikoittain.

| | Havainto | Huolto | lisätutkimus | korjaus/uusiminen | Riski havainto |
|---|---|---|---|---|---|
| 17 | MDF kattopaneelien uusimista tai kiinnityksen korjaamista suositellaan. | | | | |

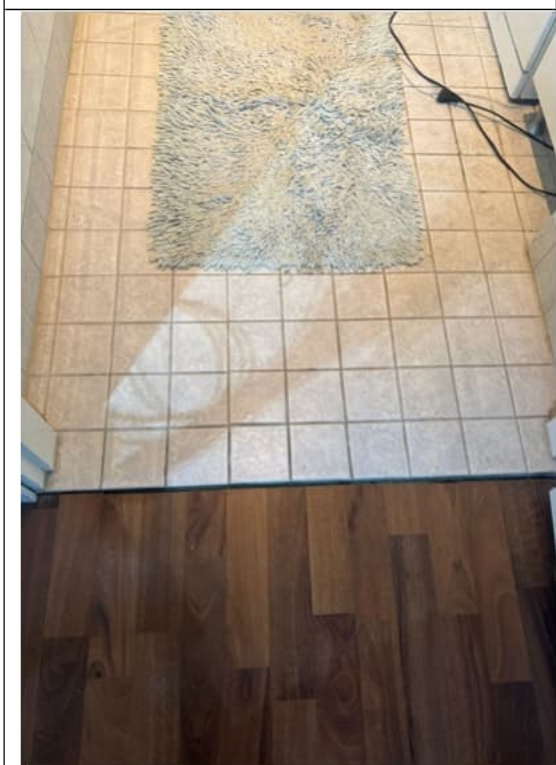
Kuva 47 Yläkerran pesuhuoneesta kuivan tilan puolelle ei havaittu tulvakynnystä.

| 17 | Tulvakynnyksen asentamista yläkerran pesuhuoneen ja kuivan tilan välille suositellaan. | | | | |

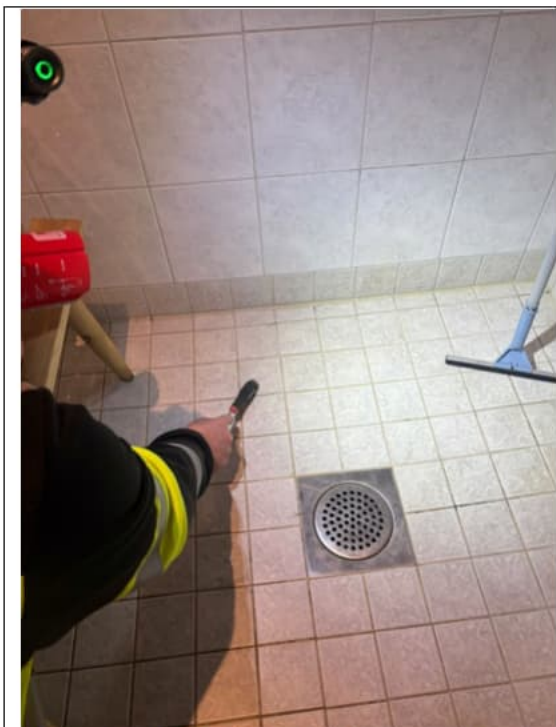
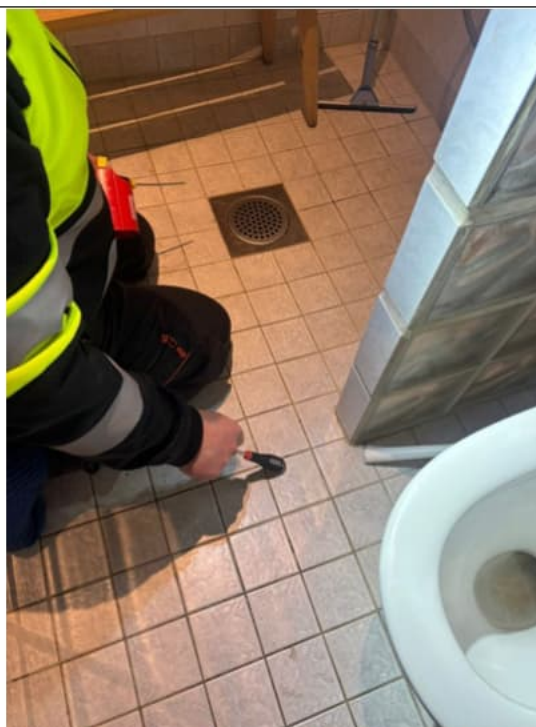
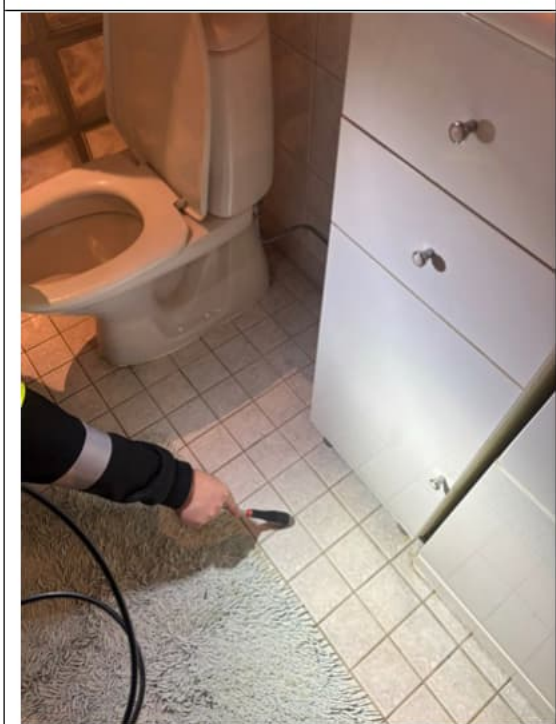
Kuva 49 Kopolaatta havainto yläkerran pesuhuoneessa.

Kuva 50 Kopolaatta havainto yläkerran pesuhuoneessa.

Kuva 51 Kopolaatta havainto yläkerran pesuhuoneessa.

| | Havainto | Huolto | lisätutkimus | korjaus/uusiminen | Riski havainto |
|---|---|---|---|---|---|
| 17 | Kopolaattojen uudelleen asentamista yläkerran pesuhuoneessa suositellaan. | | | | |

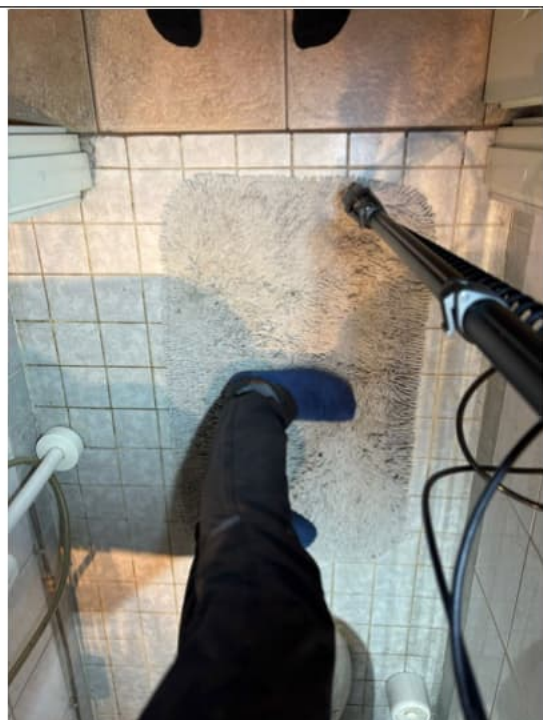
Kuva 53 Alakerran erillis wc:stä kuivan tilan puolelle puuttui tulvakynnys.

| 17 | Tulvakynnyksen asentamista erillis wc:n ja kuivan tilan välille suositellaan. | | | | |

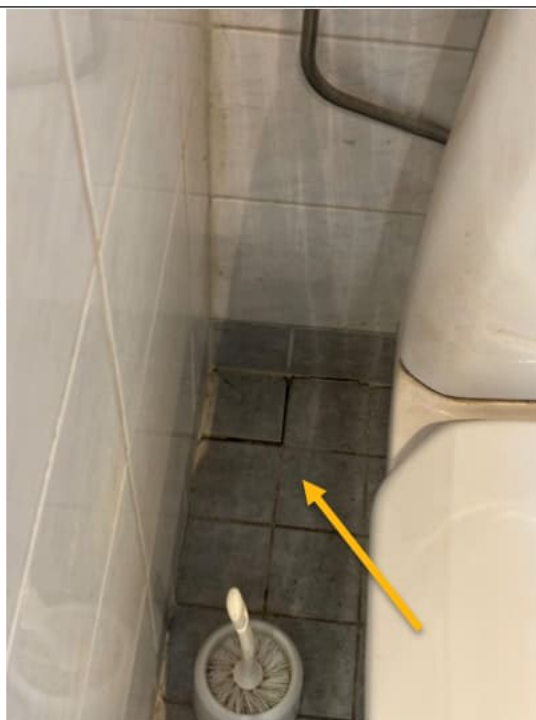
Kuva 54 Alakerran erillis wc:ssä havaittiin haljonneita ja osittain irroneita laattoja.

| 17 | Haljenneiden laattojen uusimista alakerran erillis wc:ssä suositellaan. | | | | |

| | Haljenneiden laattojen uusimista alakerran erillis wc:ssä suositellaan. |

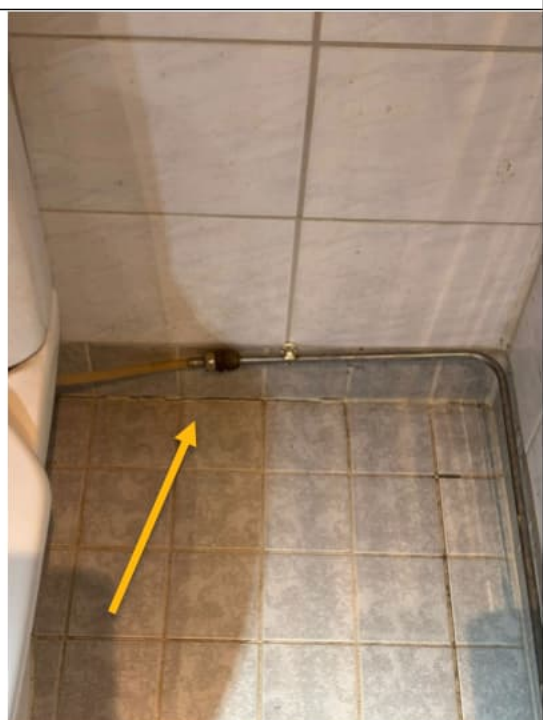
Kuva 55 Alakerran wc:n lattian sauma oli auki. Lattia on painunut tai rakenteet eläneet

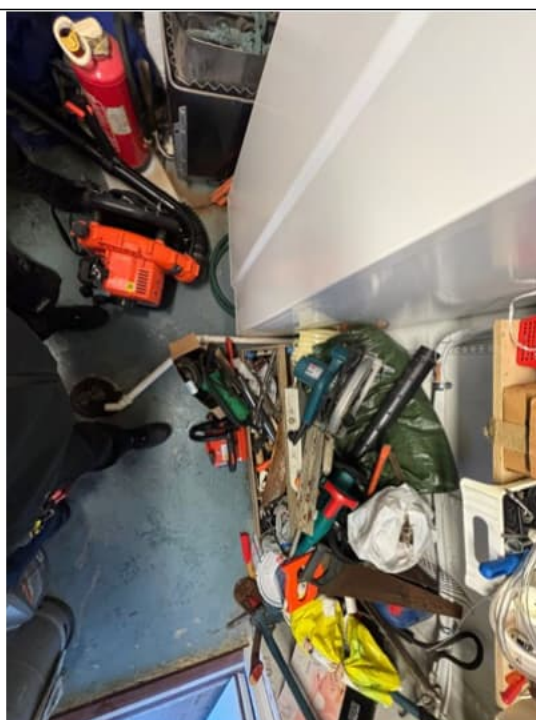
| <b>Teknisen tilan lattian vesieritys:</b> | Teknisen tilan lattiassa ei ole vesieristettä. |

Kuva 56 Teknisen tilan lattiassa ei ole vesieristettä.

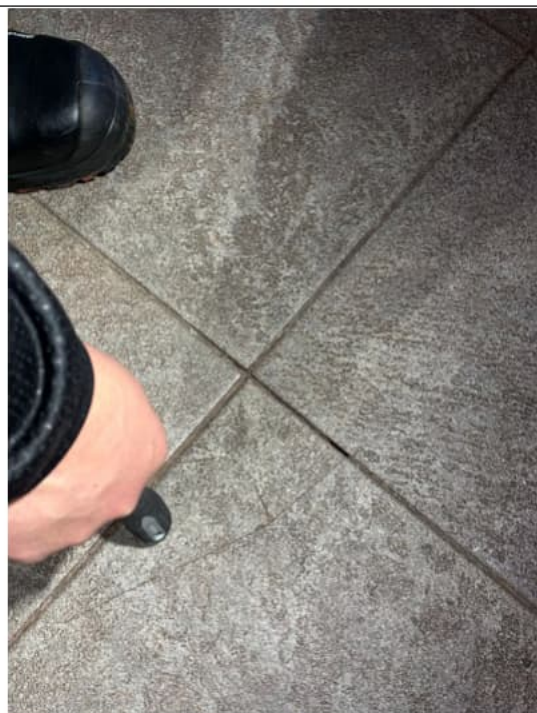
Kuva 63 Eteisessä havaittiin haljennut laatta.

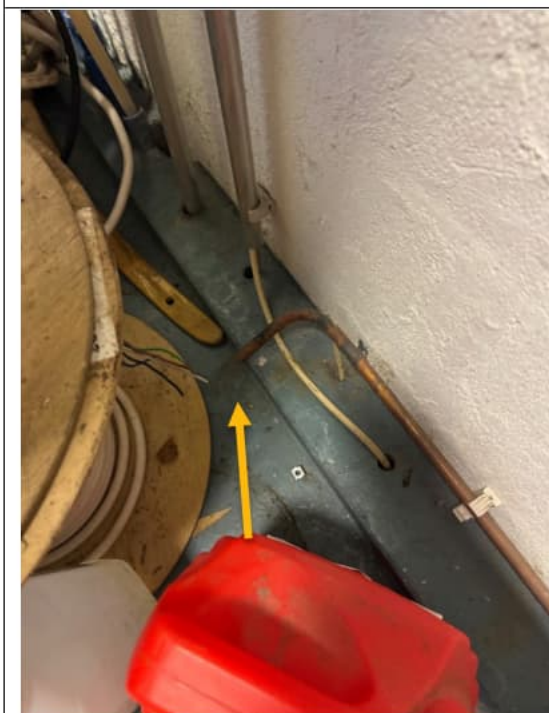
Kuva 70 Vesikiertoisen lämmönjaon varoventtiili oli viemäroimättä.

| 18 | Vesikiertoisen lämmönjaon varoventtiilien viemäroimistä suositellaan. | | | | |

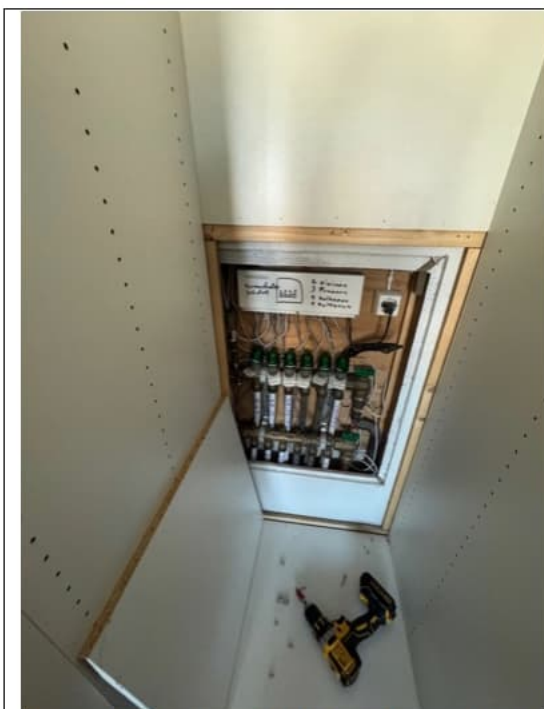
Kuva 72 Vesikiertoisien lattialämmityksen jakotukit sijaitsivat yläkerran makuuhuoneen vaatekaapissa. Jakotukkien juurella ei havaittu vesieristysnostoja.

| 18 | Vesieristysnostojen asentamista jakotukkien juureen suositellaan. | | | | |

| | <p>ohjaavat vuotoveden näkyville. Ympäristöministeriön asetus rakennusten vesi- ja viemärlaitteistoista 1047/2017</p> <p>Vesieristysnostojen asentamista jakotukkien juureen suositellaan.</p> |

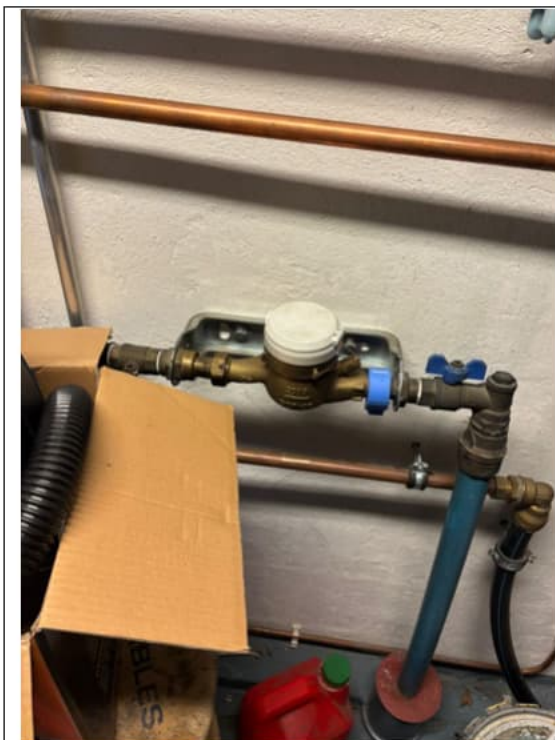
Kuva 73 Vesimittari sijaitsee teknisessä tilassa. Vesimittarin jälkeen ei havaittu vedenpaineentasausventtiiliä.

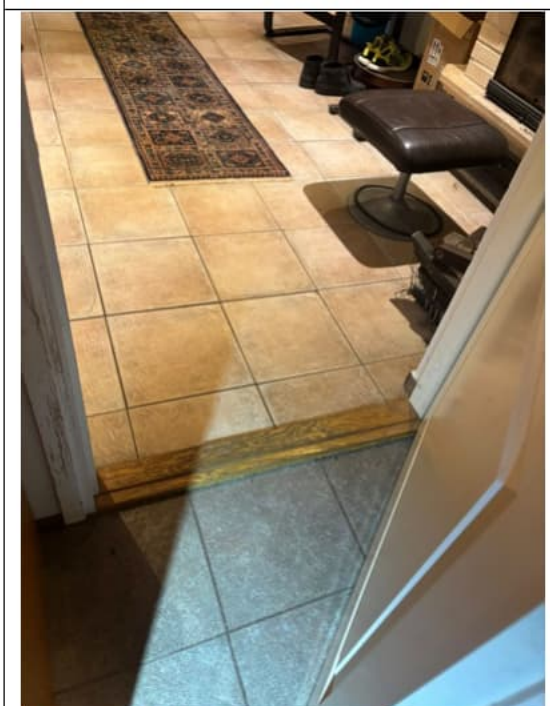
| Havainto, havainnon merkitys ja riski | Toimenpide-ehdotus |
|---|---|
| <b>Siirtoilmareitit:</b> | Työhuoneen ja takkahuoneen ovien alta puuttui siirtoilmareitit.<br><br>Siirtoilmareittien rakentamista takkahuoneen ja työhuoneen oveen/ oven alle suositellaan. |

Kuva 79 Takkahuoneen oven alta puuttui siirtoilmareitti.

| 20 | Siirtoilmareittien rakentamista takkahuoneen ja työhuoneen oveen/ oven alle suositellaan. | | | | |
