# TARKASTUSPÖYTÄKIRJA

Metsäkorventie 26  
29600 Pori

07.06.2024

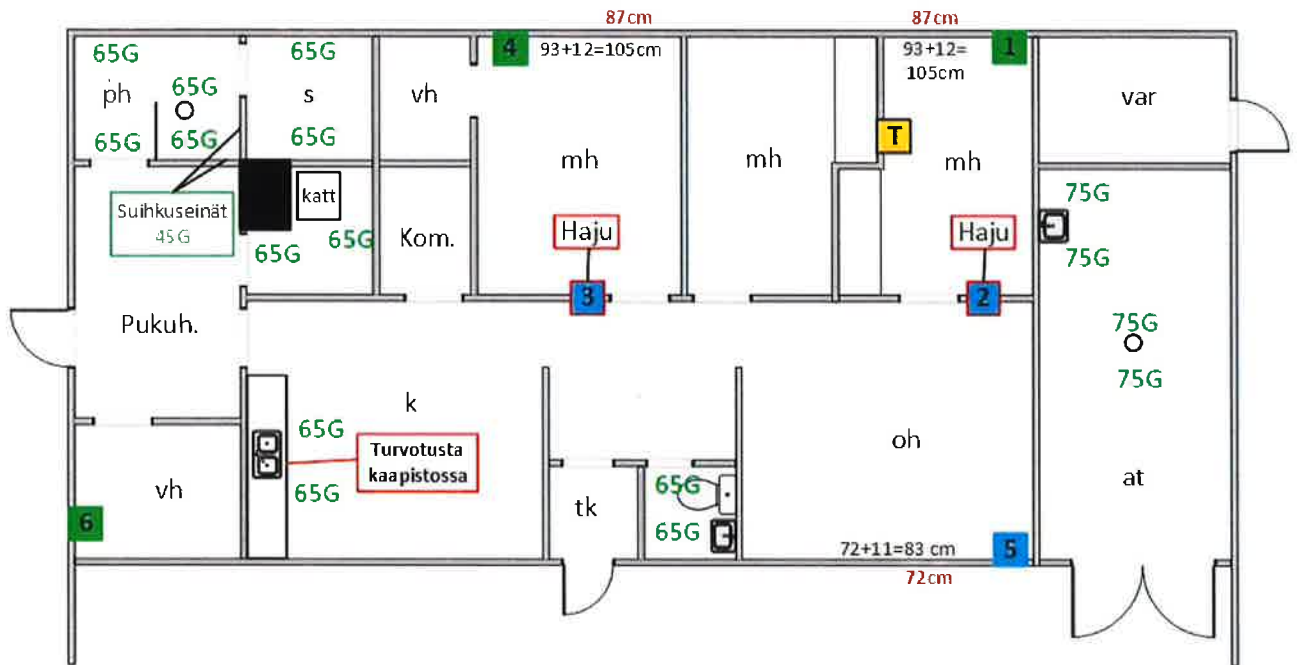
## 6 POHJAKUVA

Kantavan väliseinän alajuoksun mittapisteiden 2 ja 3 kohdalla sekä ulkoseinän alajuoksun mittapisteen 5 kohdalla mittaustulos oli koholla alajuoksujen sisältä kosteutta mitattaessa.

Mittaustulokset ja tutkimuksen yhteydessä tehdyt havainnot viittaavat todennäköisimmin kapillaarikosteuden aiheuttamaan kosteusrasitukseen alajuoksujen korkeusaseman johdosta.

Rakennuksen korkeusasema ulkopuoliseen maanpintaan nähden ja perustustapana käytetty valesokkeli-ratkaisu luokitellaan tänä päivänä ns. riskirakenteeksi. Riskirakenteille on tavanomaista ns. piilevät vauriot puurunkoisten seinien alaosissa, joiden olemassaoloa ei tavanomaisin tutkimusmenetelmin pystytä luotettavasti määrittämään. Piilevien vaurioiden olemassaolo ja niiden kokonaislaajuus on selvitettävissä vain rakenteita avaavilla toimenpiteillä. Mittapisteissä 2,3 ja 5 tehdyt havainnot viittaavat riskirakenteen riskin toteutumiseen.

- Alajuoksujen porauspisteiden kohdalla tehtyjen havaintojen ja koholla-olevien mittaustulosten johdosta suositellaan vaurioiden laajuuden ja niiden aiheuttajan syy-yhteyden selvittämistä rakenneavauksin TAI vaihtoehtoisesti varautumaan seinien alaosien vaurioiden selvitys- ja vaurioiden korjaustarpeeseen tulevien saneerauksien yhteydessä.

Korjausmenetelmä alajuoksujen osalta on ns. kengityskorjausmenetelmä.

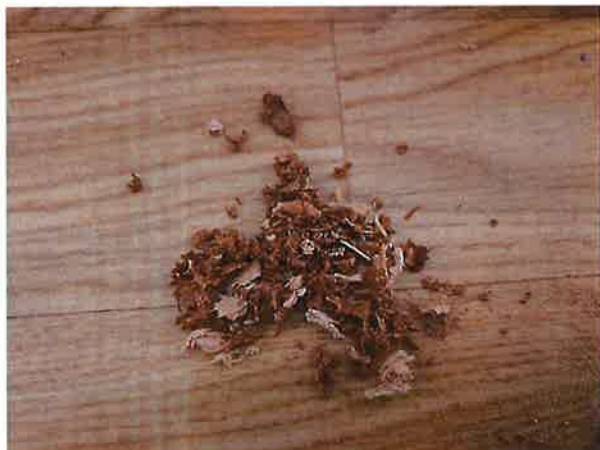
Kantavan väliseinän tarkastuspisteiden 2 ja 3 kohdalla alajuoksun porauspurussa havaittiin värimuutoksia ja tavanomaisesta poikkeava haju. Kapillaarikatkoa (huopakermi tms) ei havaittu alajuoksun alla alajuoksun ja perusmuurin välissä. Alajuoksujen päällä oli hienoa hiekkaa. Mittaustulos oli koholla alajuoksujen sisältä mitattaessa.

Alajuoksujen väri-ja hajumuutokset kantavan väliseinän alajuoksun mittapisteissä 2 ja 3.

Kantavan väliseinän alajuoksun porauspurua, purussa todettavissa väri-ja hajumuutoksia

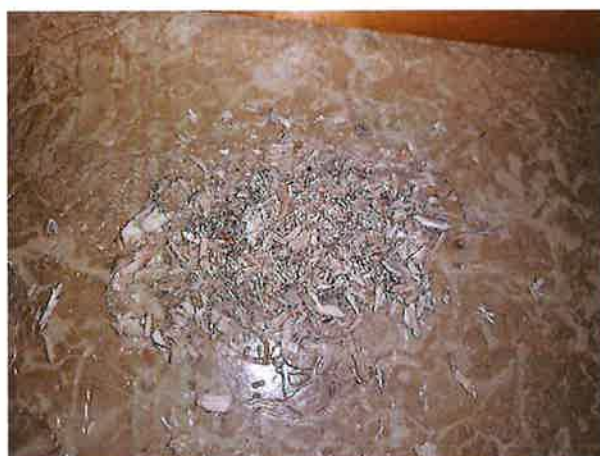
Ulkoseinien tarkastuspisteiden 1, 4 ja 5 kohdalla ulkoseinän alajuoksu oli poratessa kova ja ylösotetussa porauspurussa ei havaittu väri-tai hajumuutoksia. Kapillaarikatkoa (huopakermi tms) ei havaittu alajuoksun alla alajuoksun ja perusmuurin välissä.

Ulkoseinien alajuoksujen ylösotetussa porauspurussa ei havaittu värimuutoksia

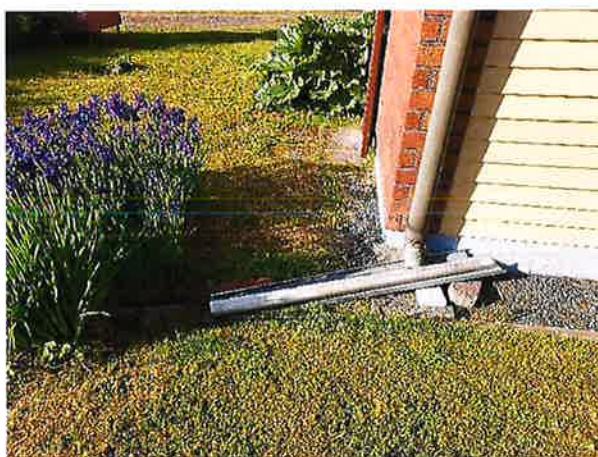
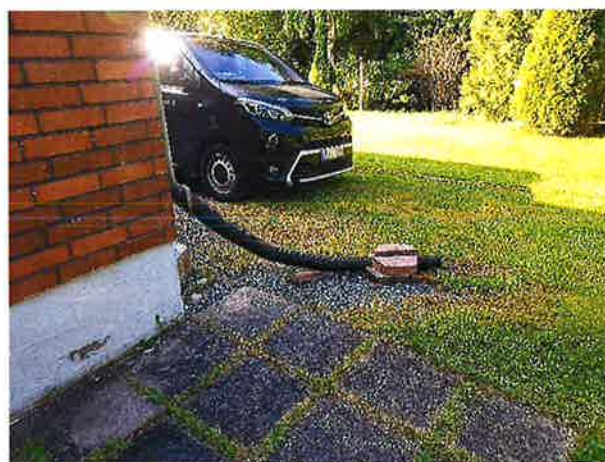
Sadevesiviemärintiä ei ole, sadevedet laskevat sokkelien läheisyyteen. Patolevytystä ei ole.

Sadevedet laskevat syöksytorvista sokkelien läheisyyteen maaperään. Yhden syöksytorven alta sadevedet on ohjattu keruukaivon kautta kauemmas rakennuksesta maastoon.

Rakennuksen ulkopuolista kosteudenhallintaa, sadevedet laskevat maaperään rakennuksen viereen, joka lisää kosteusrasitusta perustuksille ja sitä kautta ulkoseinien alajuoksuille

- Ulkopuolisen kosteuden hallitsemiseksi rakennuksen ympärille suositeltavaa päivittää nykyaikainen salaoja-ja erillinen sadevesiviemäröinti patolevyin sekä asianmukaisin maanvaihdon sokkelien viereen

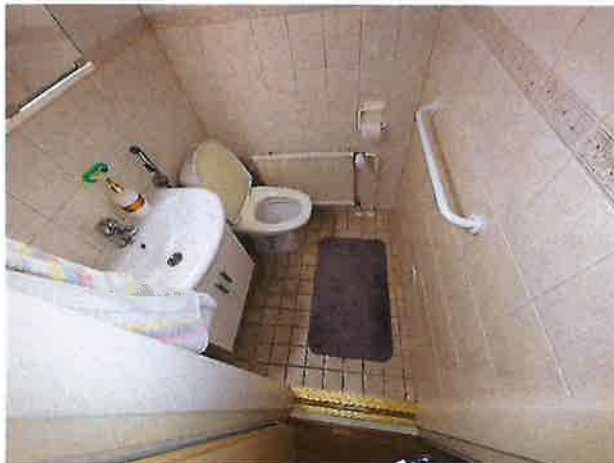
Wc-tila, normaali pintakosteus tarkastushetkellä

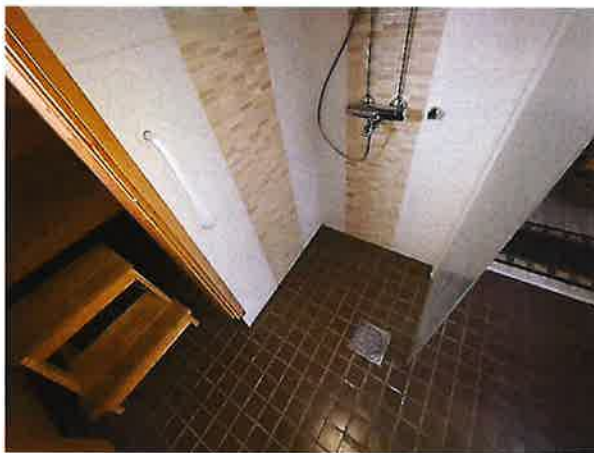
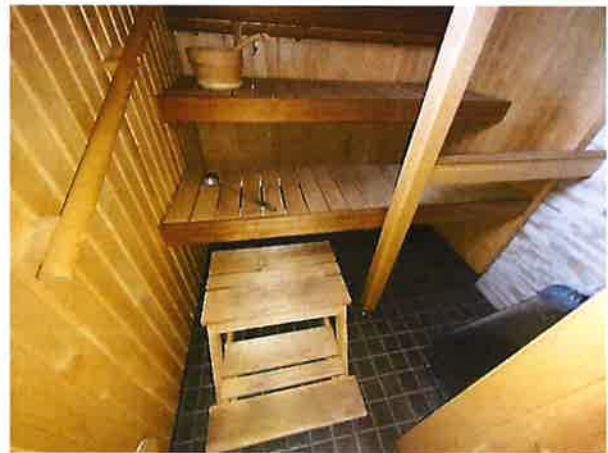
Pesuhuone ja sauna on saneerattu 2012. Tiloissa normaali pintakosteus tarkastushetkellä.

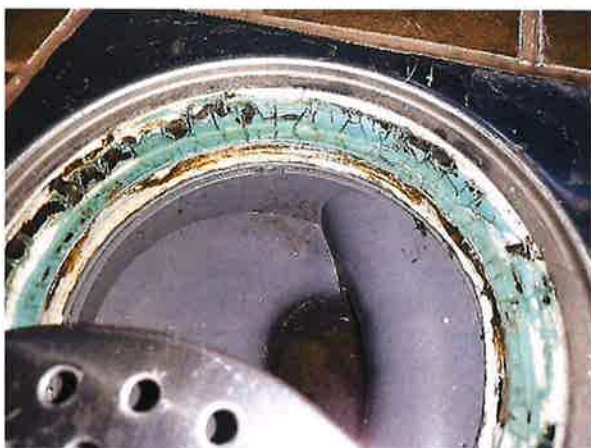
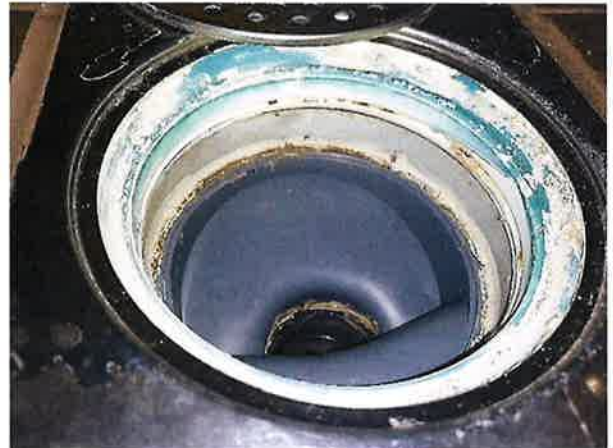
Pesuhuoneen lattiakaivossa näkyvillä olevassa vedeneristeessä havaittiin tavanomaisesta poikkeavia, pintapuolisia halkeamia. Saunan kaivossa näkyvillä olevassa vesieristeessä ei halkeilua havaittu.

Pesuhuoneen ja saunan lattiakaivot on uusittu saneerauksen yhteydessä.

Pesuhuoneen kaivossa (vasen kuva) vesieristeessä tavanomaisesta poikkeavaa halkeilua.

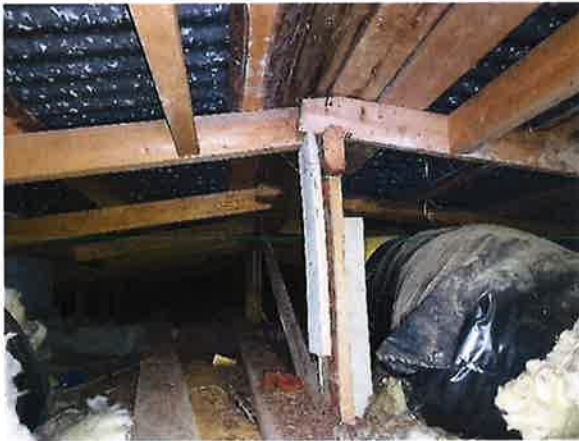
Rakennuksen vesikate on paikoitellen löysästi alustassaan kiinni. Yläpohjassa oli tarkastusluukun kautta havaittavissa puiden roskia harjalinjan suuntaisesti yläpohjan eristeiden päällä. Peltikatteen maalipinnoite hilseilee harjalinjan läheisyydestä.

Vesikattorakenne on aluskatteeton rakenne rakennusajan tavan mukaisesti. Aluskatteeton vesikattorakenne mahdollistaa peltikatteen alapinnassa luontaisesti esiintyvän kondenssiveden esteettömän pääsyn yläpohjan rakenteisiin. Lisäksi mahdollisten epätiiveyspaikkojen kautta vuotovesi pääsee esteettä yläpohjan rakenteisiin.

Yläpohjaa ei päästy tarkastamaan mehiläispesän vuoksi.

Vesikattorakenne on aluskatteeton rakenne. Harjalinjan suuntaisesti puiden roskia yläpohjassa, joka on viite epätiiviyistä harjapellityksestä vesikatolla.

- Yläpohja tarkastettava, kun kulku yläpohjaan on mahdollista (mehiläispesä). Yläpohjaa tarkkailtava vesisateilla ja talvella tuiskulumen esiintymisen yhteydessä vesikatossa havaittujen epätiivelyspaikkojen vuoksi.

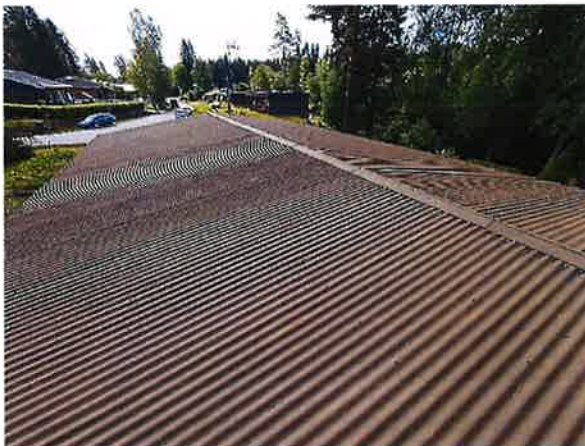
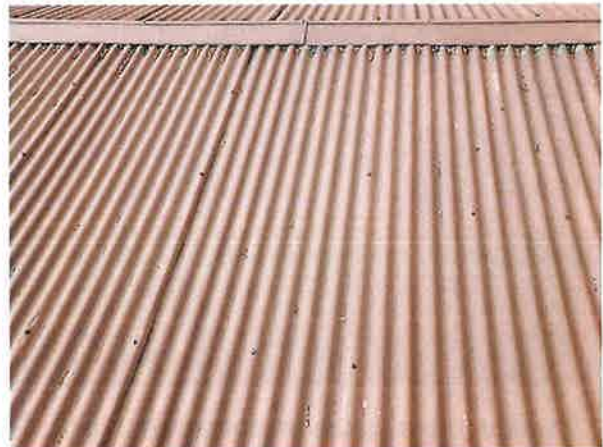
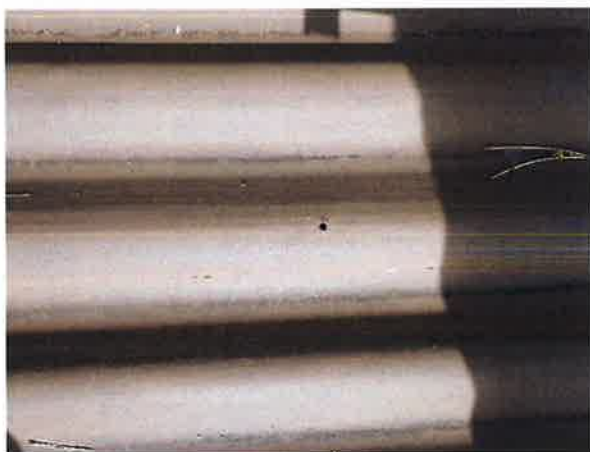
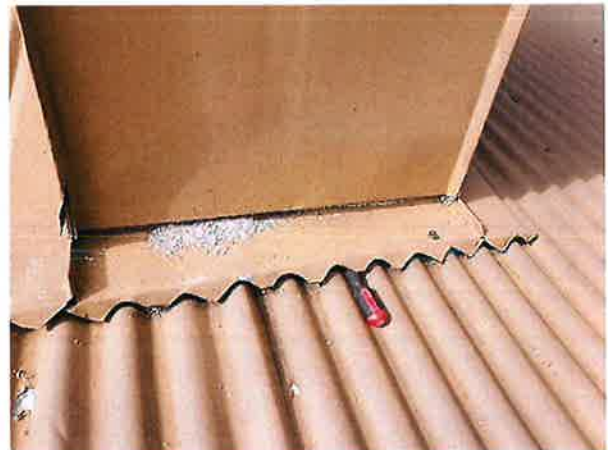
Vesikatolla havaittiin yksi tilkitsemätön kiinnitysreikä.

Vesikatolla piipun juuripellitys on kapea ja liitos peltikatteeseen on epätiivis. Läpivienti ei todennäköisesti ole tiivis.

Rakennuksen vesikattoa: pellitys paikoitellen löysästi kiinni alustassaan. Harjalinjan läheisyydessä maalipinnoite hilseilee. Peltikatteessa havaittiin tilkitsemätön reikä. Piipun juuripellitys ei ole tiivis.

Harjapelttilinja ja piipun pellitys ensiapuna tiivistettävä viistosadetta ja tuiskulunta silmällä pitäen. Peltikatteessa havaitut reiät tiivistettävä.

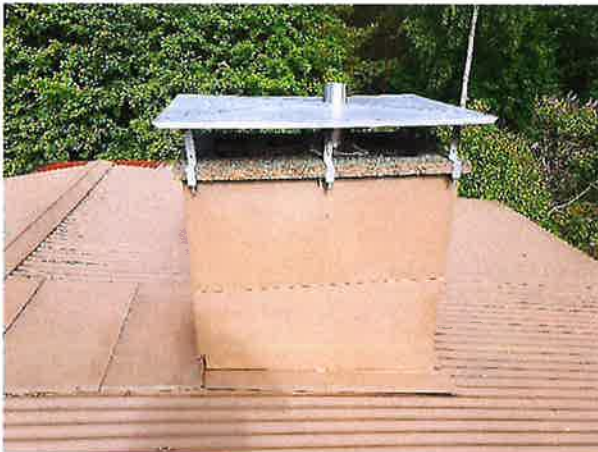
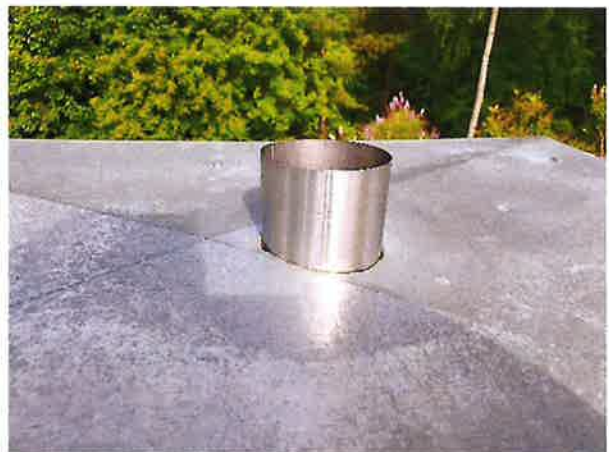
Vesikatolla tehdyn tarkastelun perusteella öljykattilan palokaasujen hormissa on sisäteräspiippu.

Vesikatolla tehdyt havainnot viittaavat sisäteräspiipun jälkiasennukseen öljykattilan palokaasujen hormissa.

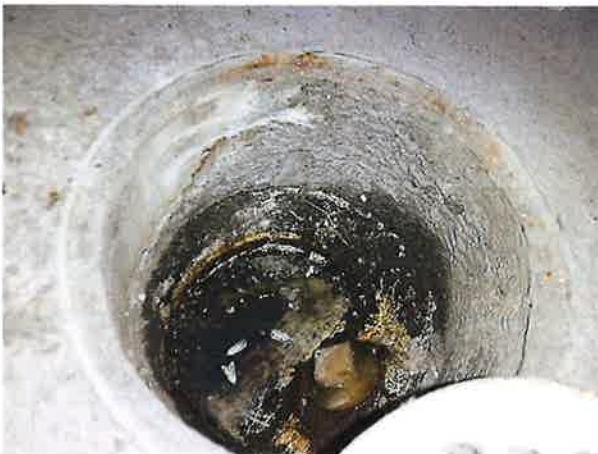
Alkuperäiset, valurautaiset lattiakaivot ovat korokerenkaallisia lattiakaivoja. Lattiakaivorakenne on yleisesti tiedostettu epätiiviksi kaivorakenteeksi tämän rakennusaikakauden lattiakaivojen suhteen.

- Alkuperäisien, korokerenkaallisten lattiakaivojen korokerenkaiden liitoskohdat tiivistettävä elastisella liimatiivistemassalla. Lattiakaivojen uusiminen suositeltavaa seuraavien saneerauksien yhteydessä.

Korokerenkaalliset lattiakaivot puhdistettava, jonka jälkeen tiivistettävä korokerenkaiden liitoksien kohdalta.
