## Kuntotarkastusraportti

**OKT**  
**Rantatie 9**  
**69100 KANNUS**

# Kuntotarkastus

| Työ numero, | 150.2025 |

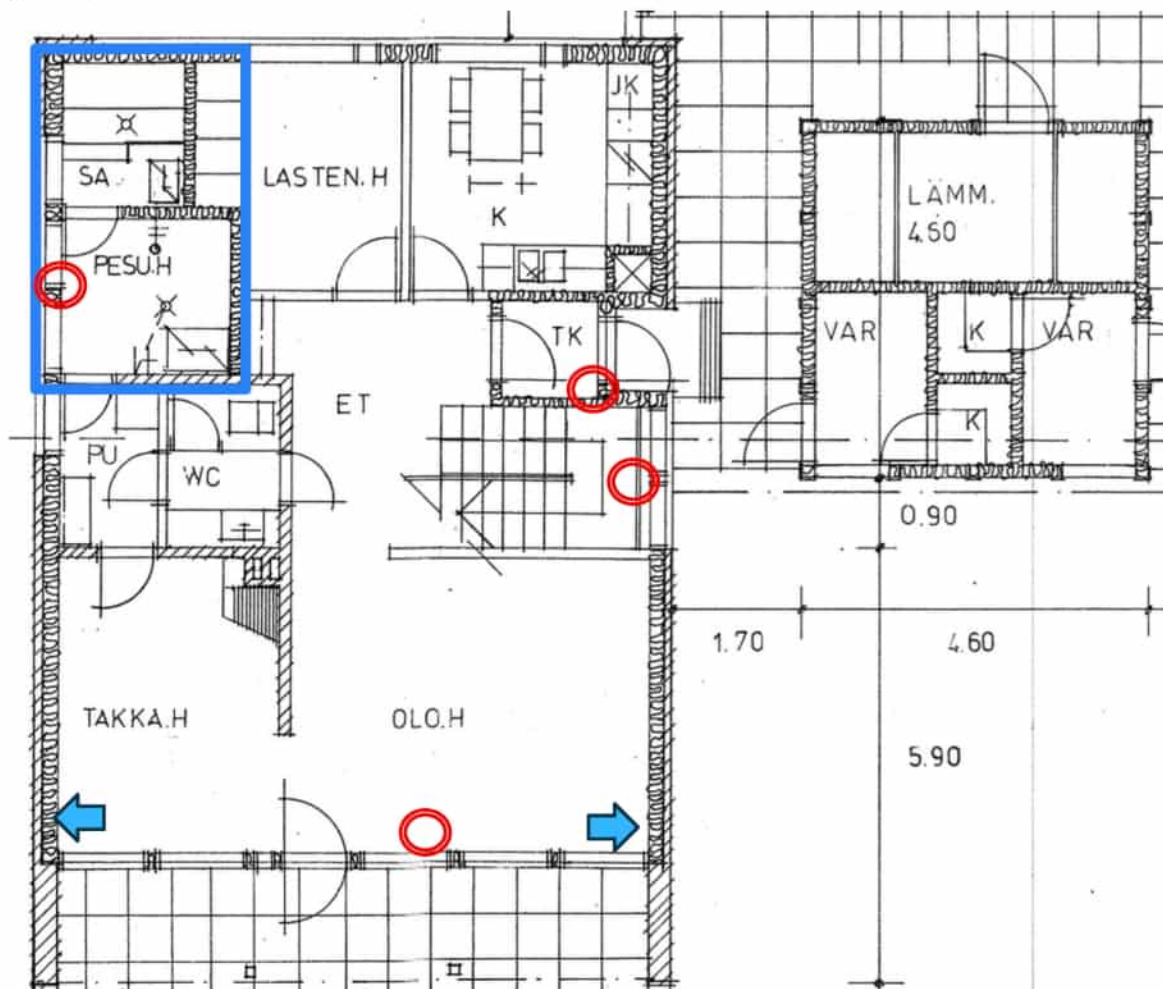
#### 4. Kosteusmittaukset alakerta

- Märkätilat on merkitty sinisellä.
- Ulkoseinän alasidempuun tarkastuspisteet on osoitettu nuolilla.
- Havaitut putkien jäätymisestä aiheutuneet kosteusjäljet ja jäätymiskohdat on rajattu punaisella.

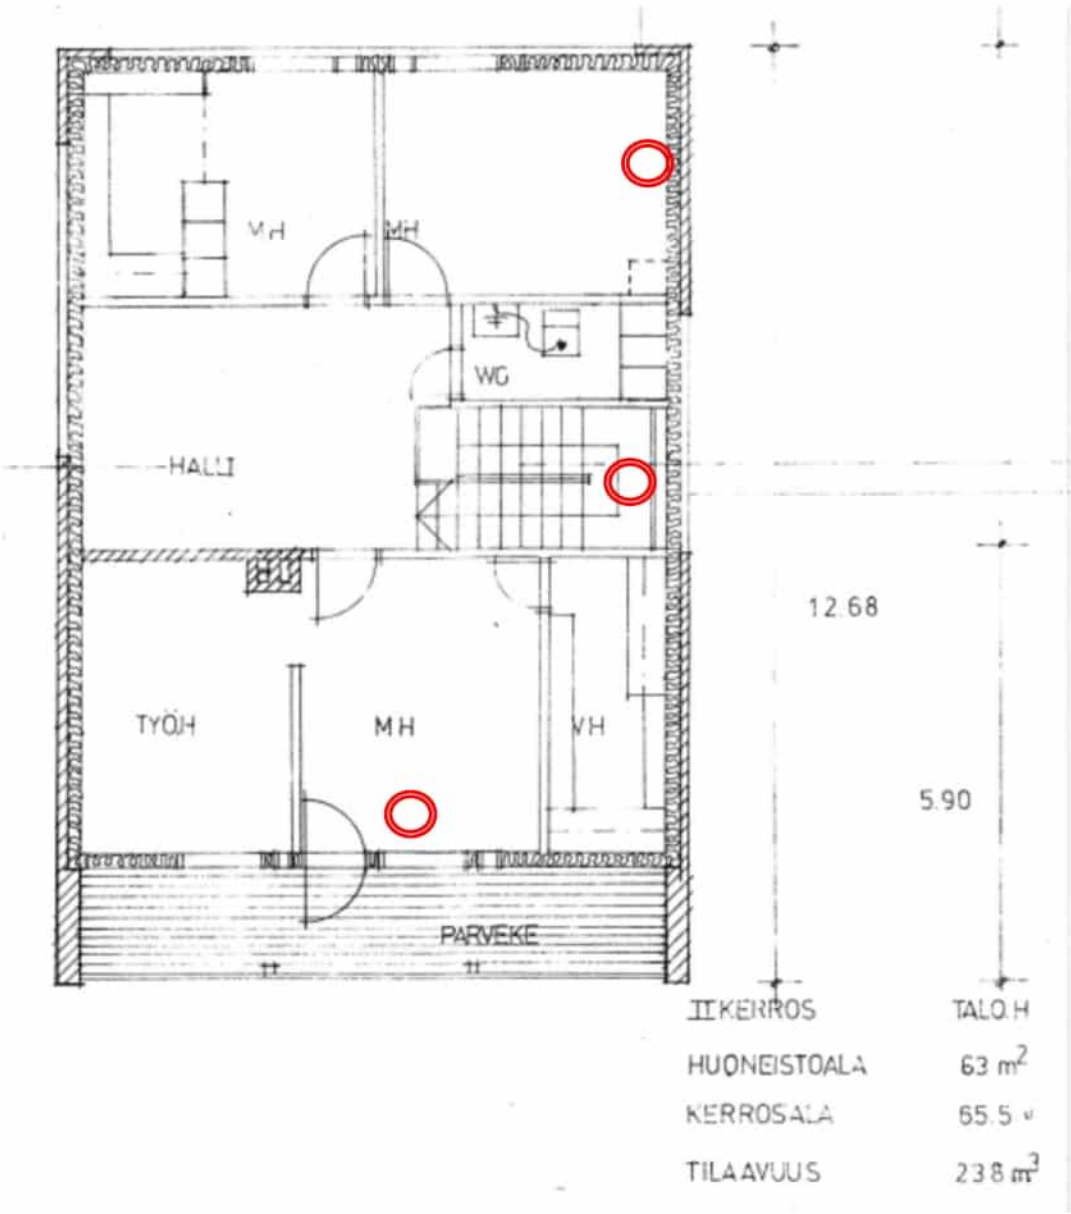
4. Kosteusmittaukset yläkerta

- Havaitut putkien jäätymisestä aiheutuneet kosteusjäljet ja jäätymiskohdat on rajattu punaisella.

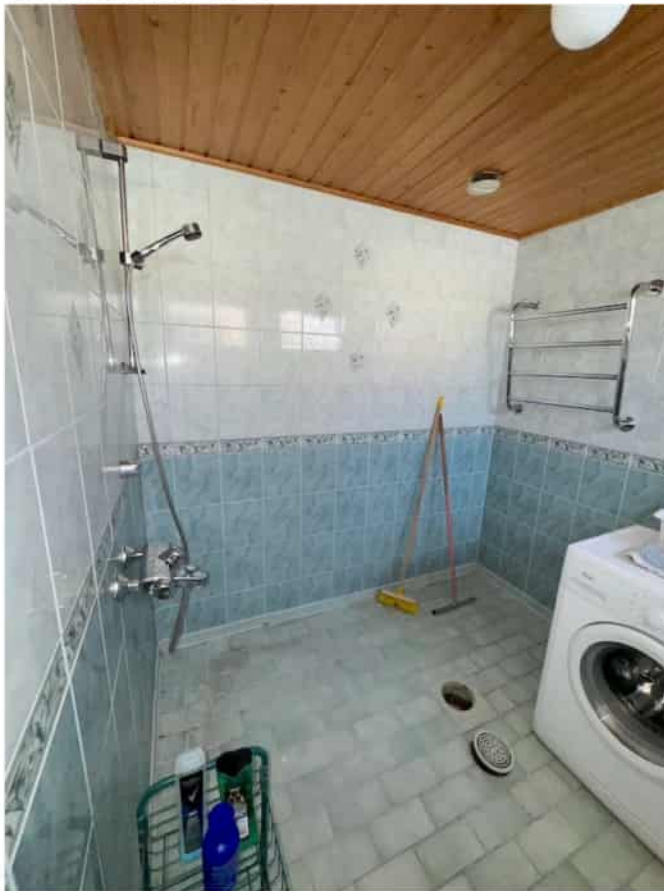
Märkätilassa mitattu kosteus oli välillä 40-65 kun raja-arvo on 75.

Märkätilassa mitattu kosteuspitoisuus vaihteli välillä 40–60, kun sallittu enimmäisarvo on 75. Tulokset eivät ylitä raja-arvoa, mutta viittaavat mahdolliseen vedeneristeen puutteelliseen toimintaan, mikäli sellainen on asennettu.

Märkätila on saavuttanut teknisen käyttöikänsä, ja sen kunnostus on suositeltavaa.

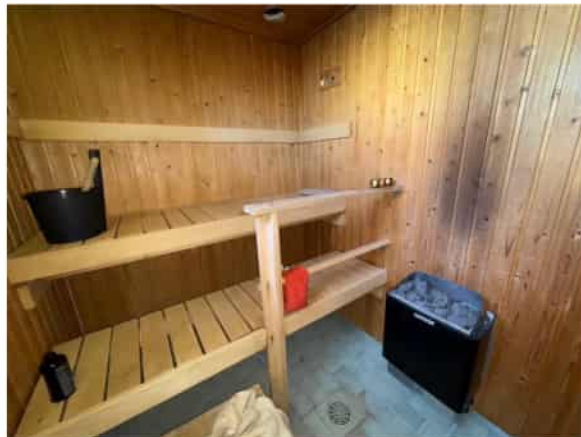
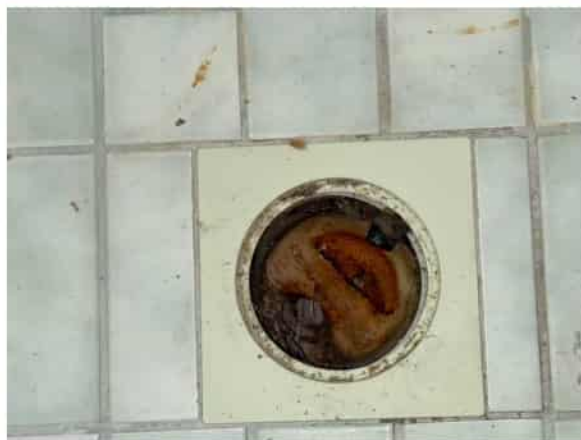
Lattiakaivoa on valurautainen

- **Lattiakaivot:** Lattiakaivo on valurautainen ja tulee uusia seuraavan kunnostuksen yhteydessä.
- **Käyttövesiputket:** Putkisto on jäänyt ja vaatii uusimista.

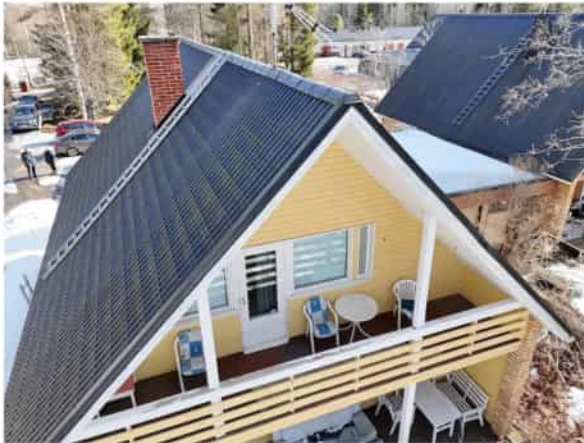
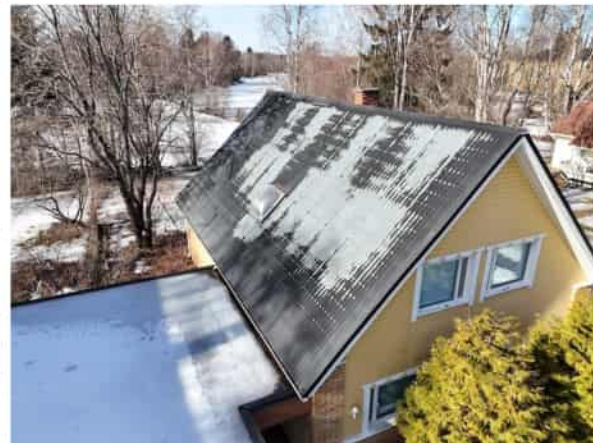
Profiilipeltikatto, vesikate on osittain kulunut: toinen lappeista on selvästi pinnoituksesta kulunut

- Vesikate on osittain kulunut: toinen lappeista on selvästi pinnoituksesta kulunut. Pinnan kulumisen altistaa rakenteet korroosiolle.

- Vesikatto on saavuttanut teknisen käyttöikänsä, ja sen uusiminen on suositeltavaa. Myös kattoikkunan käyttöikä on tullut täyteen, ja siinä on havaittu vuotoja.

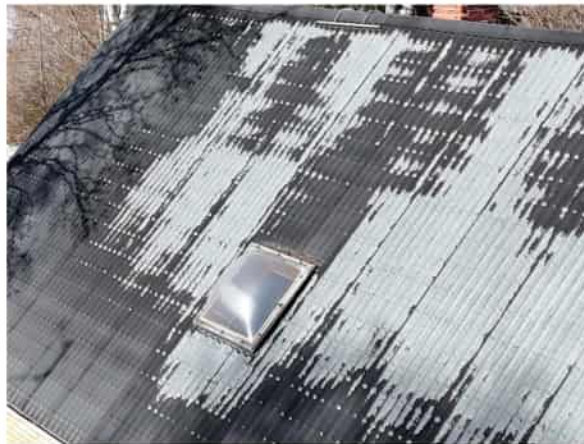
Kattoikkuna

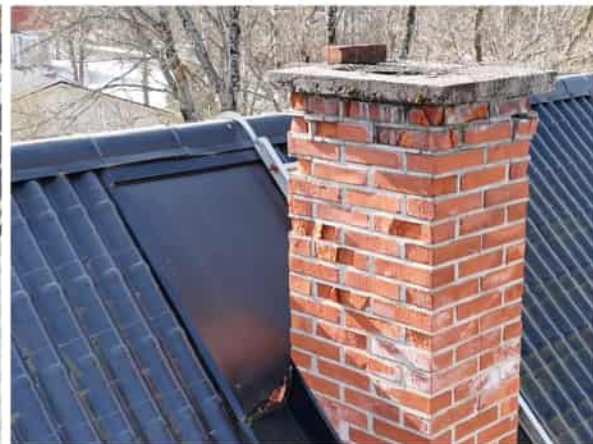
Savupiipussa pakkasvaurioita

- Savupiipun kylmässä osassa havaittiin pakkasrapautumaa, lisäksi kauluspellin tiiveys tulee tarkistaa vuosittain ja tarvittaessa tiivistää, jotta rakenteet pysyvät säältä suojattuina.

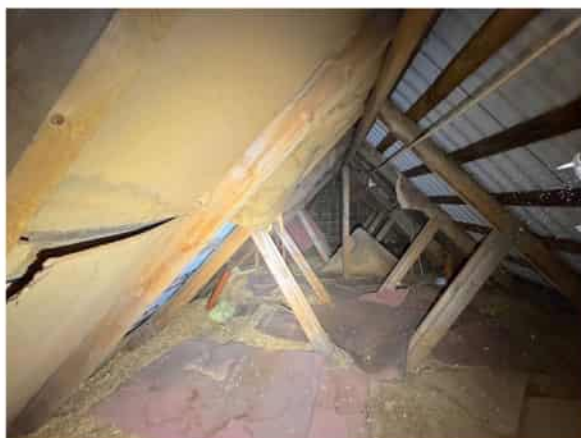
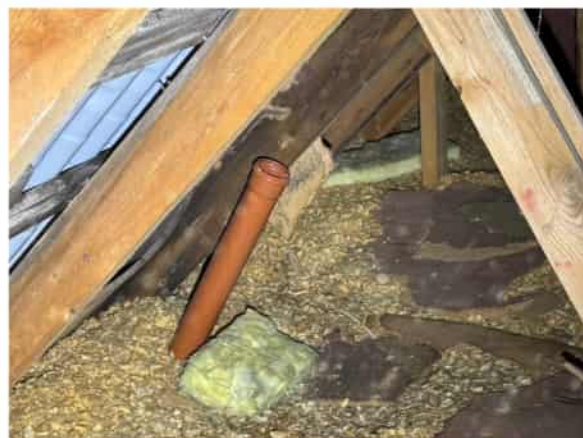
Vesikaton kantavien rakenteiden kunto on pääosin hyvä mutta viemärin tuuletusputken kohdalla kattotuolit ja aluslaudat tummuneet.

- Vesikaton kantavien rakenteiden kunto on pääosin hyvä mutta viemärin tuuletusputken kohdalla kattotuolit ja aluslaudat ovat tummuneet. Putki tulee asentaa ulkoilmaan.

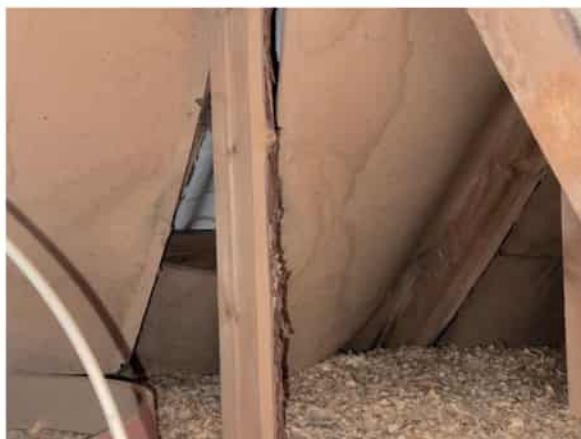
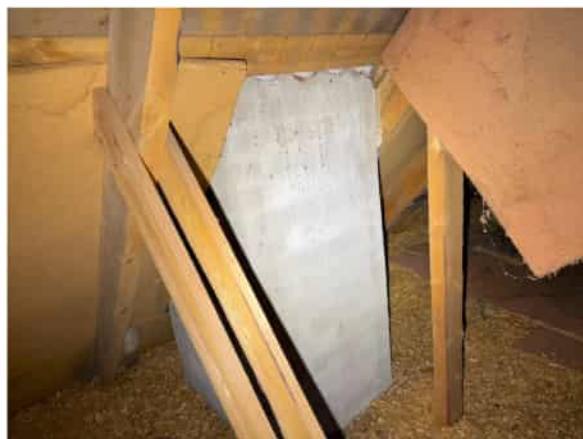
Aluskatteen sijaan on asennettu tuulensuojalevyt jotka ovat pääosin irronneet

- Vesikaton alle on asennettu tuulensuojalevyt varsinaisen aluskatteen sijaan. Nämä levyt ovat suurelta osin irronneet, eivätkä tarjoa riittävää suojaa peltikaton alla oleville rakenteille. Ratkaisu ei täytä profilipeltikaton toiminnallisia vaatimuksia.

Seuraavan vesikaton uusimisen yhteydessä suositellaan muutoksia kattorakenteeseen. Tuuletus tulisi järjestää siten, että ilma pääsee esteettä kulkemaan räystäältä harjan kautta yläpohjan yläkolmioon. Lisäksi vesikaton alle tulee asentaa asianmukainen aluskate. Näillä toimenpiteillä parannetaan ilmanvaihtoa ja ehkäistään kondenssi- ja kosteusongelmien syntymistä.

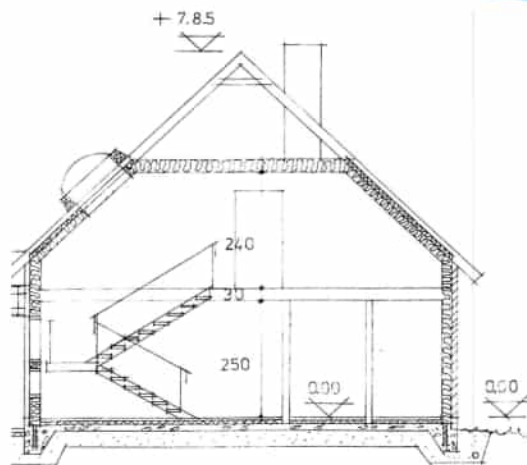
Talon perustu täyttää valesokkelin tunnusmerkit, alasidepuu sijaitsee maapinnan alapuolella.

- Tarkastuksessa todettiin, että **alajuoksu sijaitsee maanpinnan alapuolella**, mikä täyttää valesokkelin tunnusmerkit.

Tarkastuksessa ei havaittu kohonnutta kosteutta tai lahovaurioita alajuoksun puurakenteessa.

- **Salaojien asennus** – ohjaa pohjaveden ja sadevedet pois perustuksista.
- **Patolevyn asentaminen** – suoja sokkeliä ja estää kosteuden siirtymistä rakenteisiin.
- **Maanpinnan laskeminen ja kallistusten säätäminen** – vähentää kosteuden kertymistä perustuksiin.
- **Sadevesiviemäroinnin asennus** – varmistaa, että sadevedet ohjautuvat pois rakennuksen läheisyydestä.

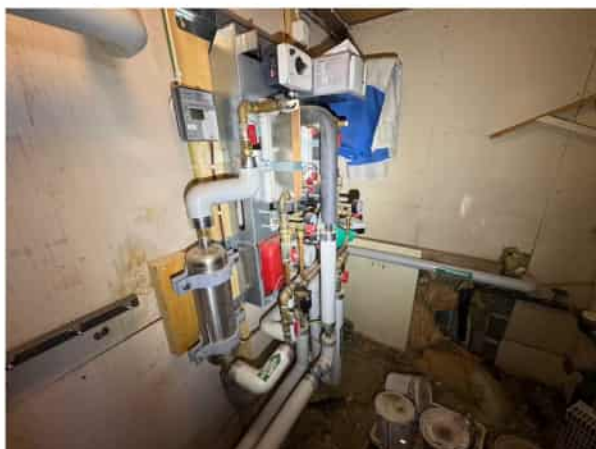
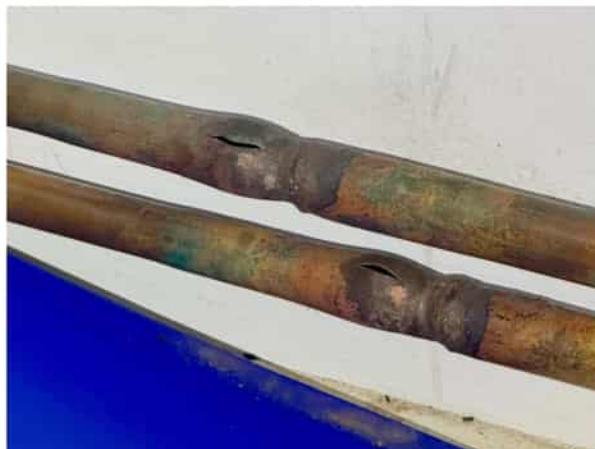
Lämmöntuotto perustuu kaukolämpöön, lämmitys on kuitenkin kytketty pois jonka seurauksena talon putkisto sekä patterit jäätyneet.

Rakennuksen lämmitysjärjestelmä on kaukolämpöpohjainen. Lämmitys on kuitenkin ollut pois päältä, minkä seurauksena rakennuksen vesikiertoinen lämmitysverkosto on jäänyt. Tämä on aiheuttanut vaurioita putkistoon ja pattereihin.

Rakennuksen käyttövesiputkisto, lämmityspotket ja patterit ovat jäätyneet. Jäätyminen on vaurioittanut järjestelmän osia niin, että koko putkisto sekä kaikki patterit on uusittava. Järjestelmää ei voida enää käyttää turvallisesti ilman täydellistä saneerausta.

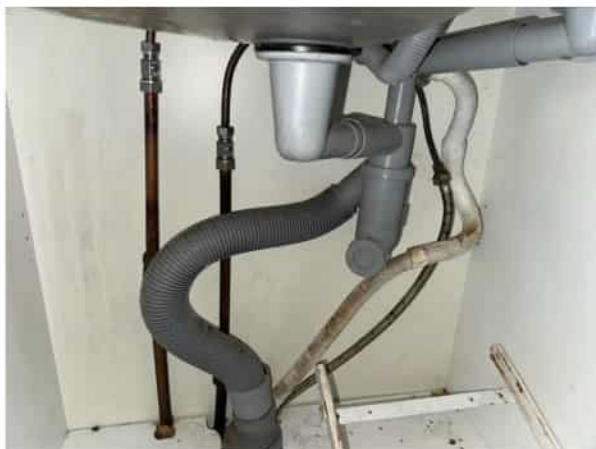
Käyttövesiputkisto on kupariputkistoa

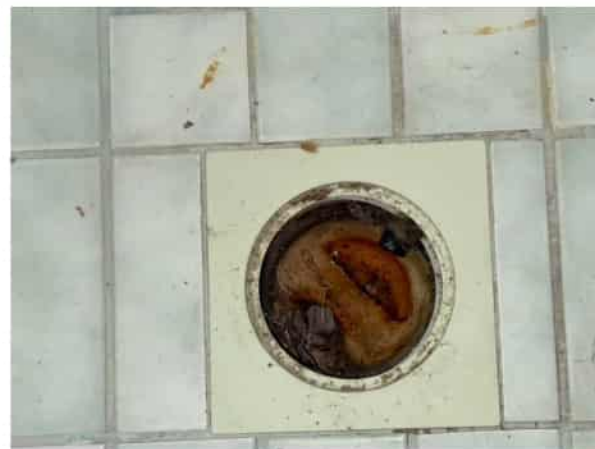
Valurautaiset lattiakaivot

- Rakennuksessa on käytössä valurautaisia lattiakaivoja, joiden tekninen käyttöikä on saavutettu. Ne suositellaan uusittaviksi seuraavan remontin yhteydessä.
