# Kuntokatselmus ja PTS Ehdotus

Kiinteistö Oy Orimattilan UKK-Tie 9

31.3.2025

PTS-ehdotus vuosille 2025-2034

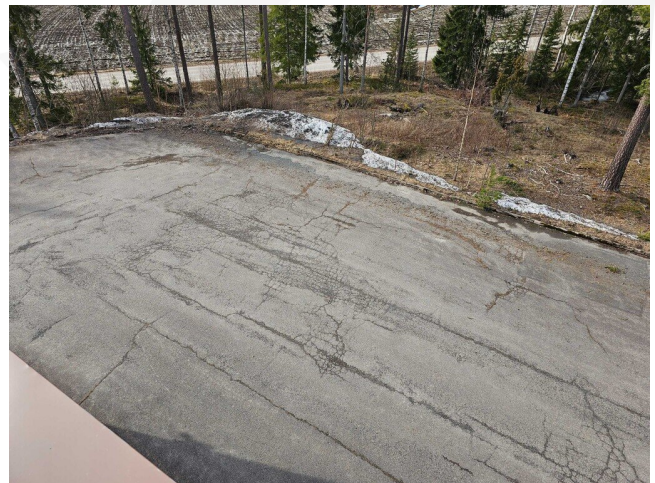
**Kuva 2** Yleiskuva varastorakennuksen asfaltoidulta piha-alueelta.

- 1) *Asfaltoinnin uusiminen-pohjaus/paikkakorjaus.*

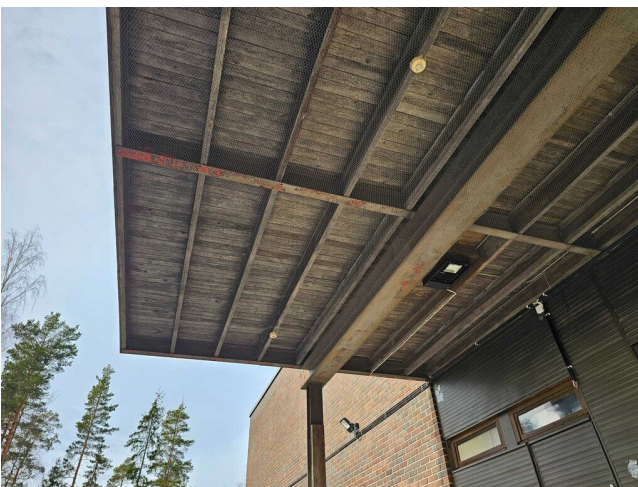
**Kuva 4** Lastauslaiturin katos.

- 1) Lastauslaituri- ja ovikatosten puu- ja teräsosien huoltomaalaus.
- 2) Autokatoksen puuosien huoltomaalaus.

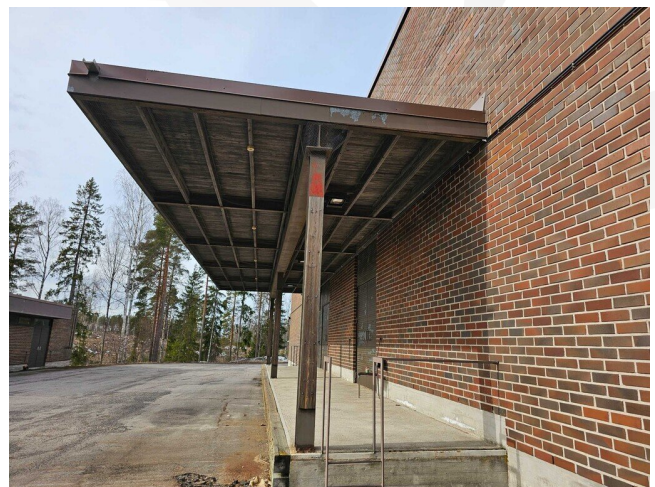
**Kuva 5** Lastauslaiturin katos.

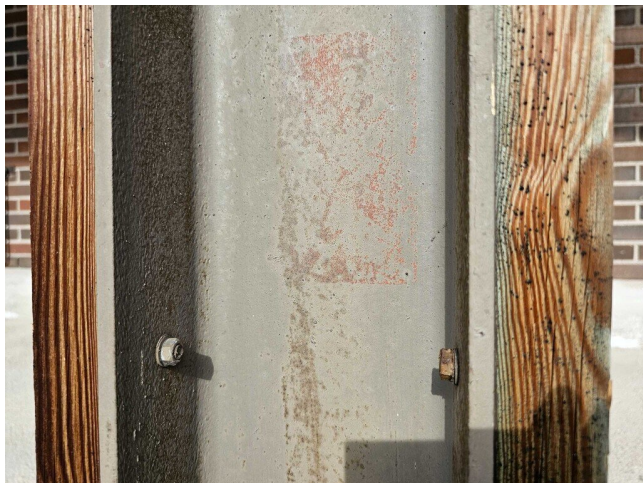
**Kuva 6** Lastauslaiturin katoksen teräsosia.

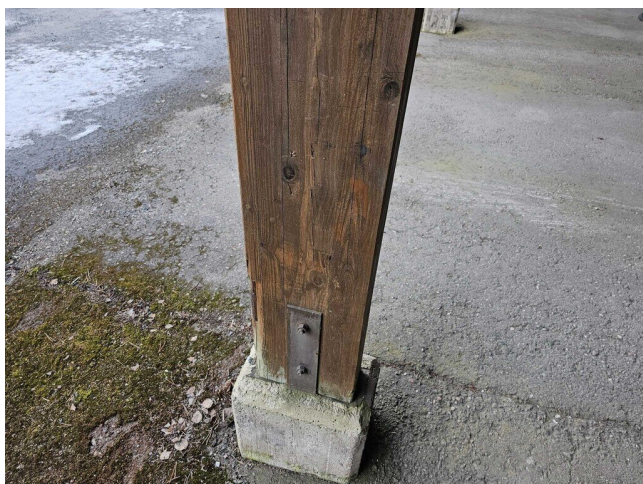
**Kuva 8** Autokatoksen puuosia.

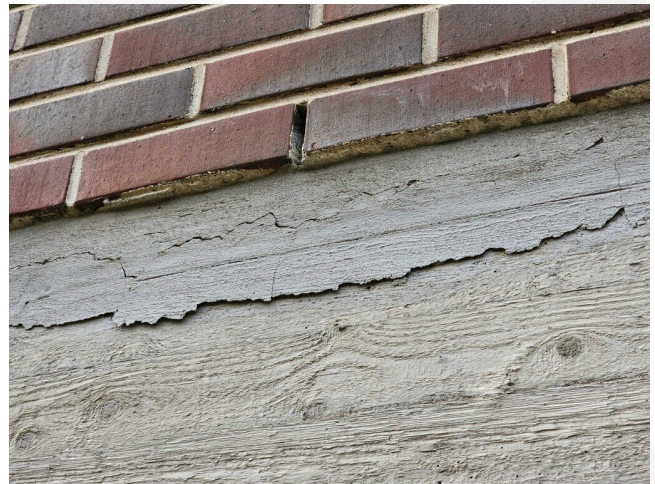
**Kuva 10** Varastorakennuksen sokkelin vaurioita.

- 1) Varastorakennuksen maanvastaisten seinien ja sokkeleiden vedeneristyksen uusiminen sekä sorakaistan asennus sokkeleiden vierustoille. Maanpinnan kallistusten muotoilu.
- 2) Varastorakennuksen sokkeleiden betonipintojen kunnostus.
- 3) Desifiointikeskuksen sokkeleiden betonipintojen kunnostus.
- 4) Autokatoksen sokkeleiden betonipintojen kunnostus.

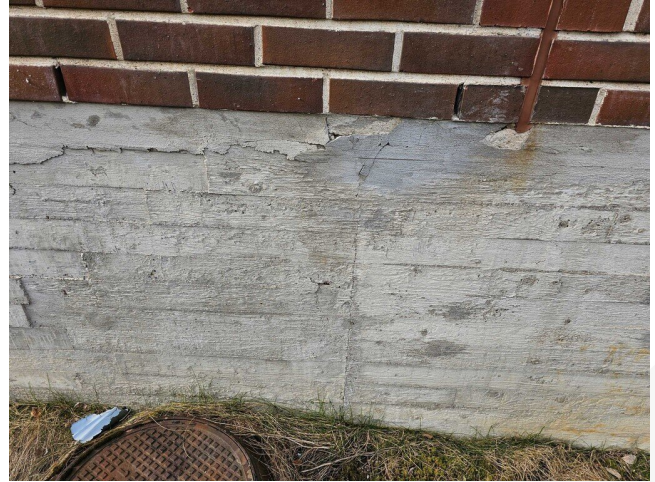
**Kuva 12** Varastorakennuksen sokkelin vaurioita.

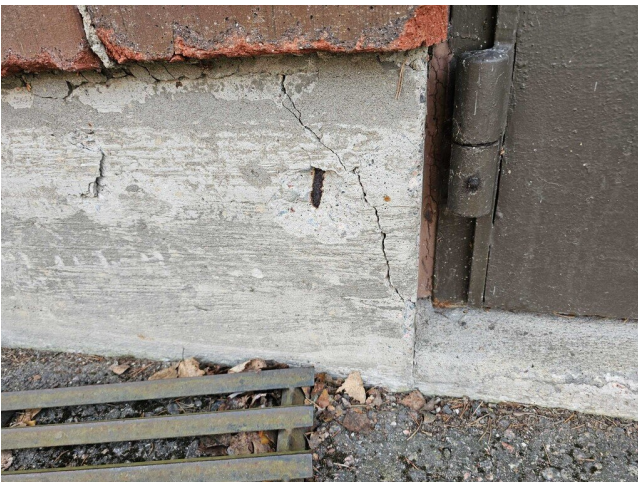
**Kuva 13** Desinfiointikeskuksen sokkelin vaurioita.

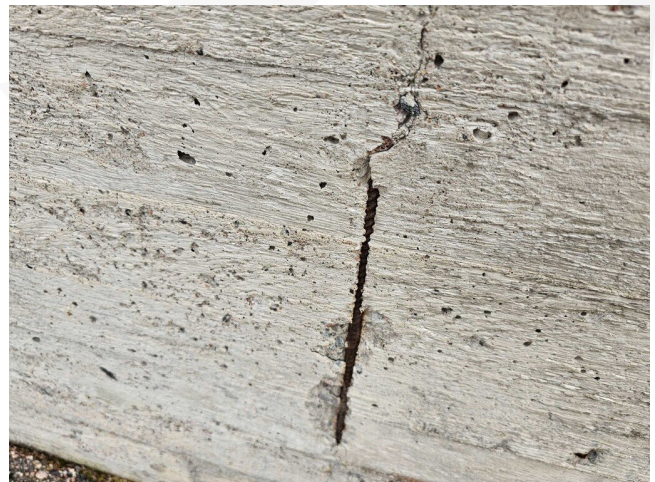
**Kuva 14** Varastorakennuksen sokkelin vaurioita.

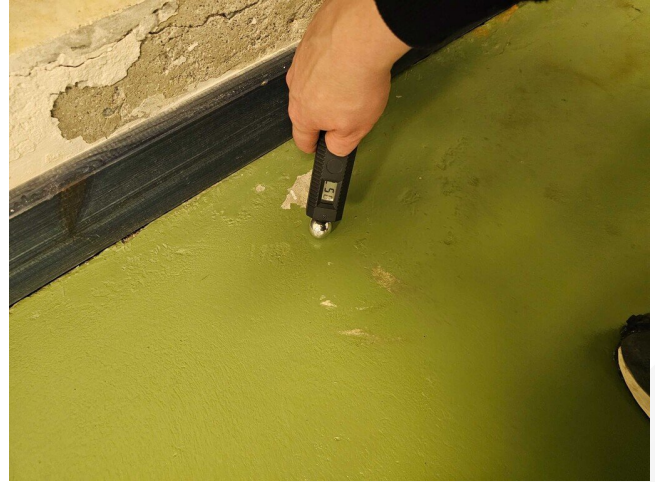
- Alapohjissa ei havaittu merkittäviä puutteita. Varastojen hätäpoistumisovien lähellä maalipinta hilseili. Hilseily on todennäköisesti aiheutunut vuodoista ennen ovien uusimista, kierrolla kyseiset kohdat olivat kuivia.

**Kuva 18** Varasto: pintakosteudet eivät olleet kohollaan hätäpoistumistien edustalla (ovet uusittu 2017).

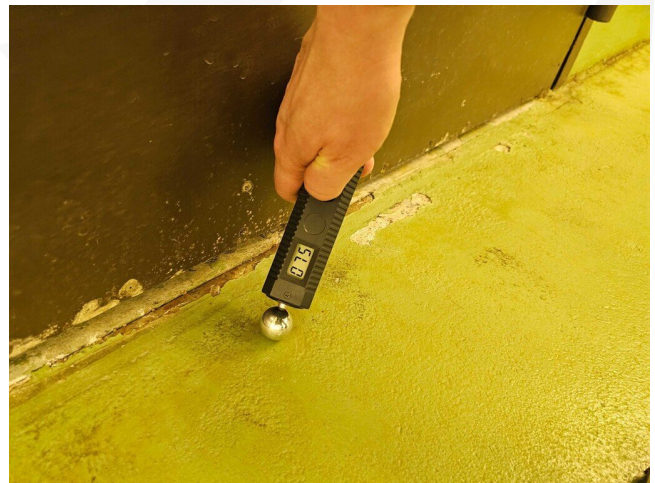
Varastojen suurien ulko-ovien edustalla pintakosteudet olivat paikoin koholla, joka aiheutuu todennäköisesti puuttellisesta lämpö- ja kosteuskatkosta kynnysrakenteessa. Aikakauden hallirakennuksissa ongelma on tyypillinen ja aiheuttaa kylmäsillan lisäksi lähinnä esteettisen haitan. (Ks. kuvat 15-22 ja toimenpide-ehdotus 1)

**Kuva 20** Pintakosteus kohollaan varaston oven edustalla.

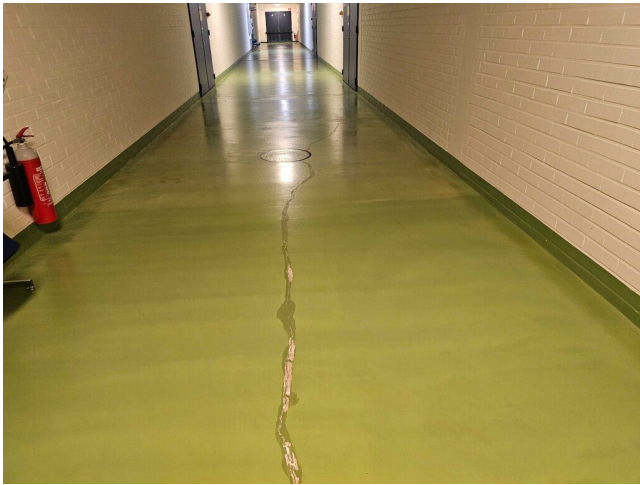
**Kuva 21** Varasto: 2. krs alapohjan halkeama.

- 1) Varasto: 2 kerroksen alapohjan halkeaman korjaus.

| Kustannusarvio ja ehdotettu toteutusvuosi | | | | | | | | | | | | | |
|---|---|---|---|---|---|---|---|---|---|---|---|---|---|
| | Varaston 2 .krs alapohjalaatan halkeamakorjaukset | 2 | | 2 000 | | | | | | | | | |

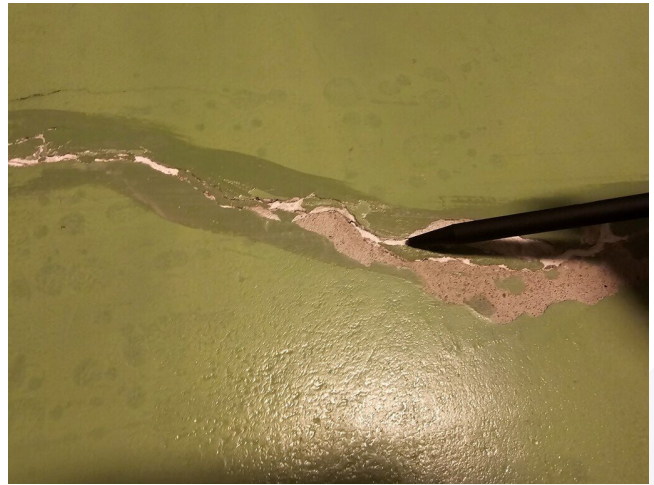
**Kuva 22** Varasto: 2. krs alapohjan halkeama.

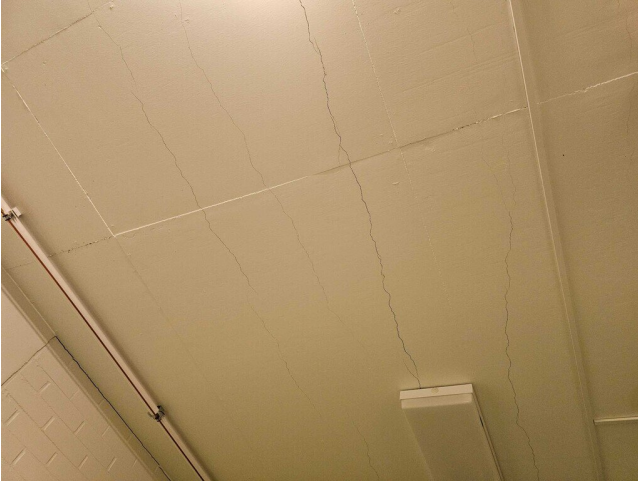
**Kuva 23** Varasto: 1. krs varaston käytävän katon halkeamat.

- 1) Varastorakennuksen 1.kerroksen katon välipohjahalkeamien lisäselvitykset ja korjaukset.
- 2) Varastorakennuksen sisäpuolen ikääntyneiden elastisten saumausten uusiminen (esteettinen haitta, ei rakenteellista vaikutusta).
- 3) Desinfiointikeskuksen alapohja ja palkkirakenteiden betonikorjaukset.

| Kustannusarvio ja ehdotettu toteutusvuosi | | | | | | | | | | | | | |
|---|---|---|---|---|---|---|---|---|---|---|---|---|---|
| | Varaston 1-2 krs. Väli pohjalaatan halkeaman lisäselvitykset ja korjaus | 2 | | 5 000 | | | | | | | | | |

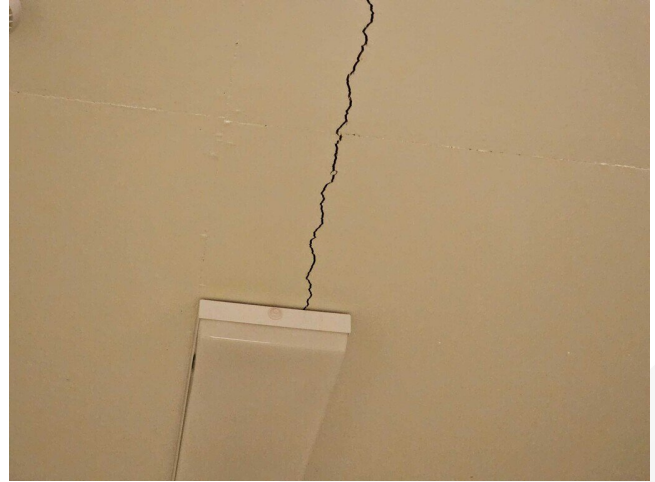
**Kuva 24** Varasto: 1. krs varaston käytävän katon halkeamat.

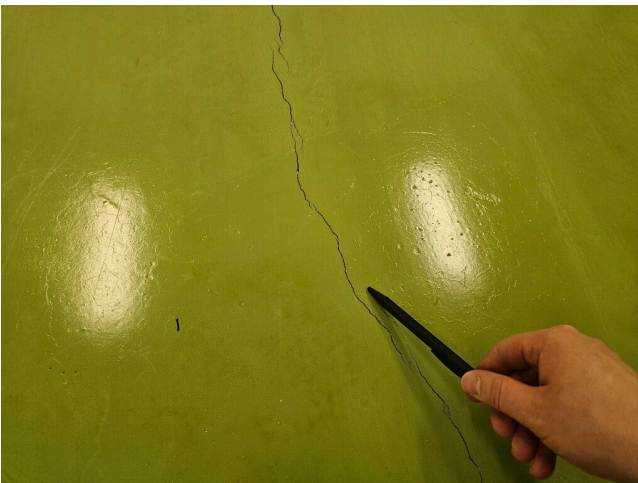
**Kuva 25** Varasto: edellisiä kuvia vastaavalla kohdalla halkeamat 2.kerroksen lattiassa.

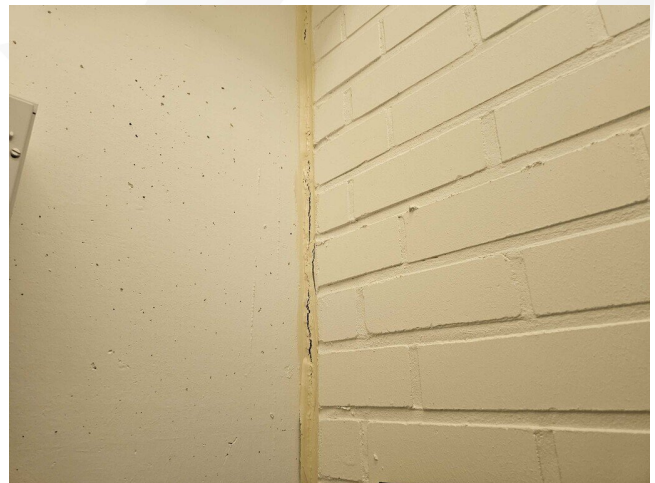
**Kuva 26** Varastorakennuksen sisäpuolen saumauksia.

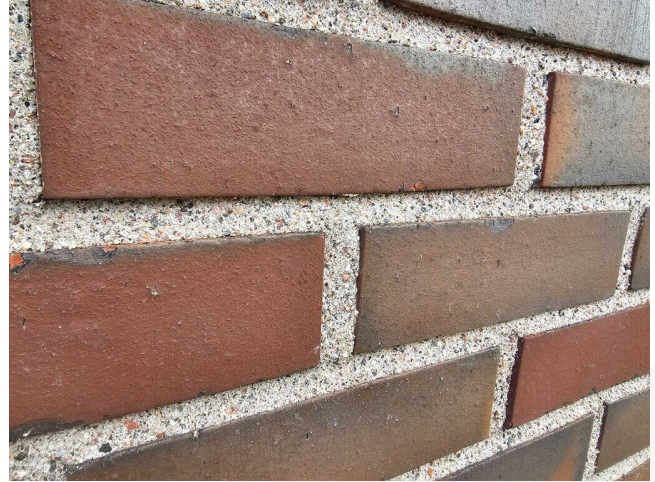
**Kuva 36** Julkisivumuurauksen saumoista oli havaittavissa paikoin rapautumista.

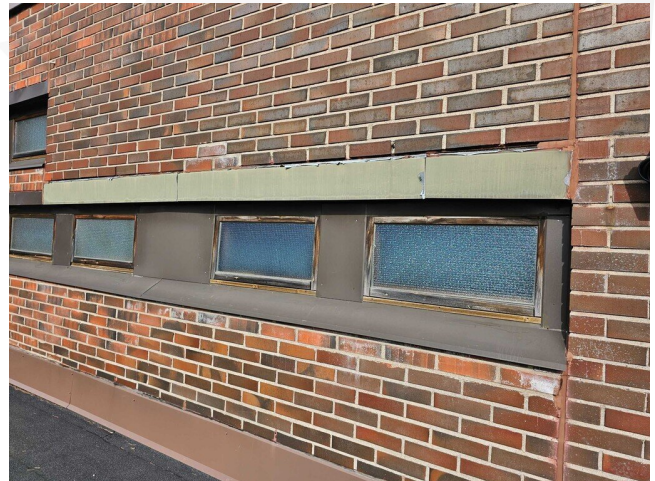
**Kuva 38** Varasto: 3.kerroksen desinfiointikeskuksen puoleinen aukon ylityspalkki.

- 1) Varastorakennuksen hätäpoistumisteiden ovien aukonylityspalkkien saneeraus.
- 2) Varastorakennuksen julkisivun elastisten liikuntasaumojen uusiminen.
- 3) Varastorakennuksen desinfiointikeskuksen puoleisen 3.kerroksen aukonylitys pellityksen ja palkin tarkastus ja saneeraus.
- 4) Varasto ja desinfiointikeskus: Julkisivujen kuntotutkimus tulevan 10-vuotisjakson aikana.
- 5) Varasto: Vesikaton IV-korotusten julkisivupellitysten maalaus.

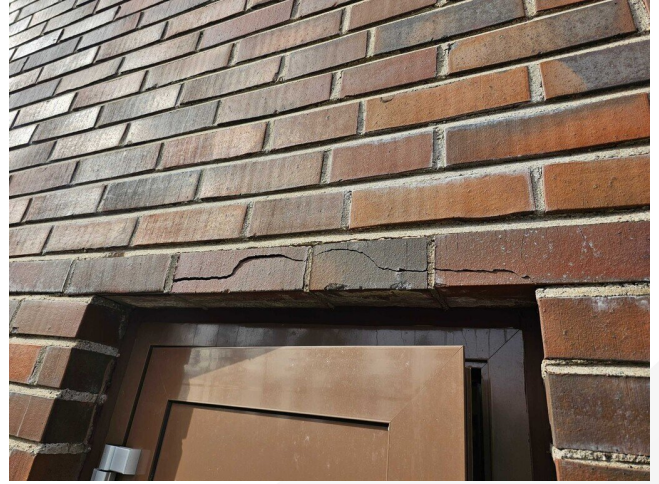
**Kuva 40** Varasto: hätäuloskäynnin aukonylityspalkin vaurioita.

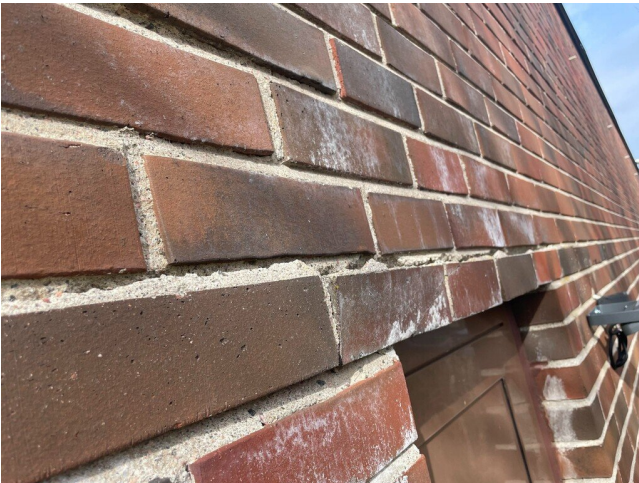
**Kuva 41** Varasto: hätäuloskäynnin aukonylityspalkin vaurioita.

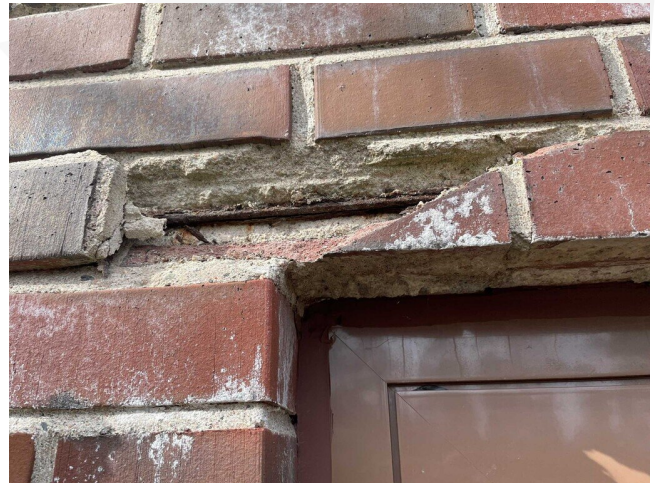
**Kuva 42** Varasto: hätäuloskäynnin aukonylityspalkin vaurioita.

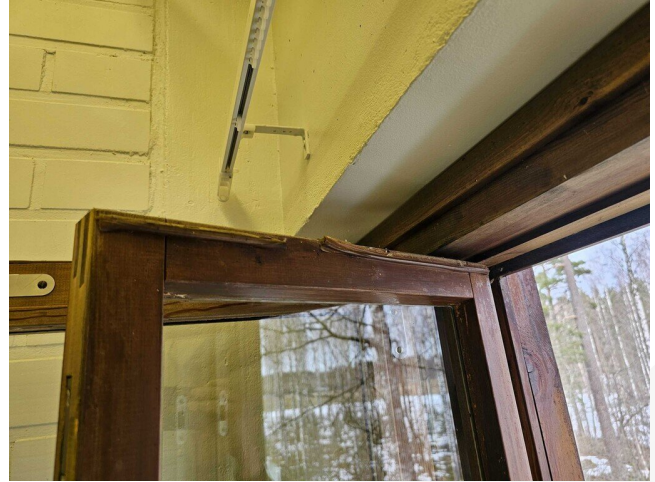
**Kuva 46** Ikkunoiden tiivisteet ovat ikääntyneet.

- 1) *Varastorakennuksen ja desinfiointikeskuksen ikkunoiden käyttö loppuun ja uusiminen (tekninen käyttöikä saavutetaan tulevalla 10-vuotijaksolla).*
- 2) *Varastorakennuksen ja desinfiointikeskuksen teräksisten ulko-ovien huoltomaalaus sekä tiivistys- ja säätökorjaus.*

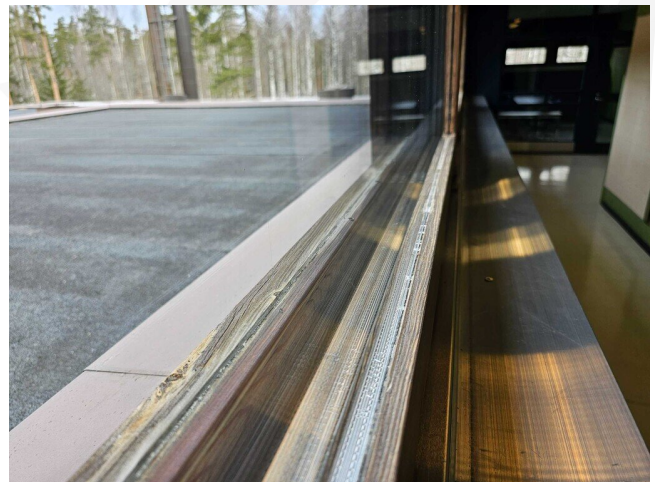
**Kuva 48** Ikkunoiden puuosat ovat ikääntyneet.

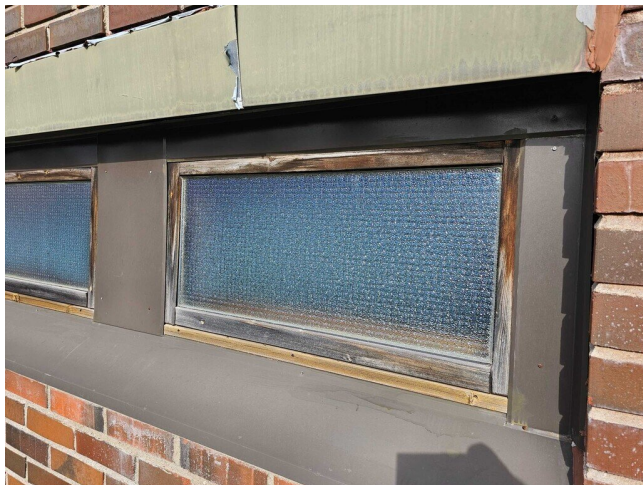
**Kuva 49** Ikkunoiden puuosat ovat ikääntyneet.

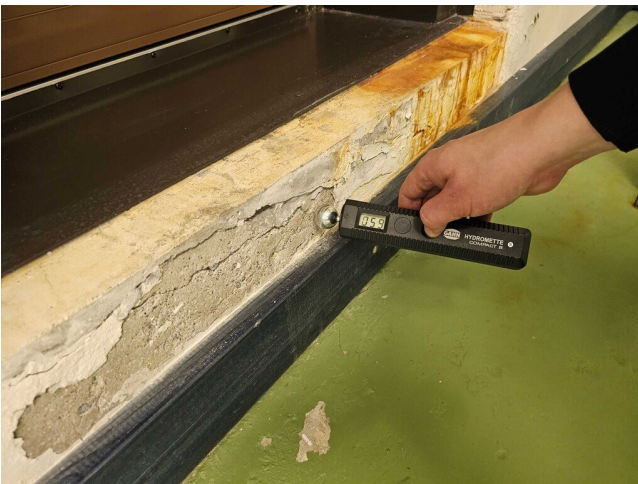
**Kuva 59** Varasto: vanhoja vauriojälkiä hätäpoistumisteiden ovien alaosissa. Mittauksissa ei havaittu kohonneita pintakosteuksia.

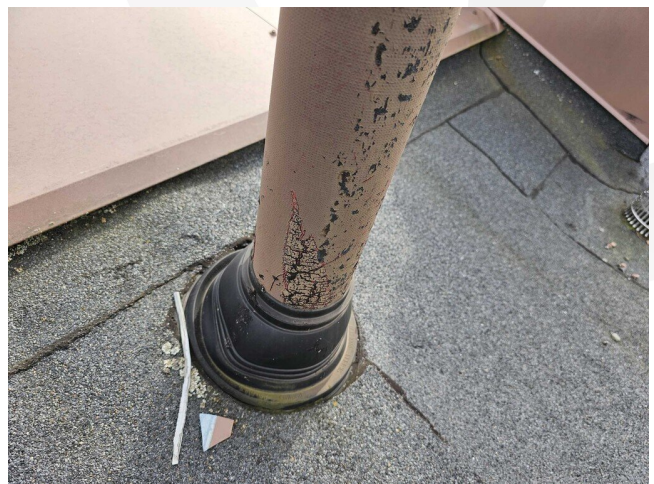
**Kuva 63** Varasto: Tuuletusviemärin läpiviennistä puuttui kiristysrenkas.

- 1) Varastorakennuksen vesikaton ylösnosto pellitysten ja läpivientien tiivistysmassausten tarkastus ja uusinta.
- 2) Desinfiointikeskuksen ja autokatoksen vesikaton uusiminen.
- 3) Varastorakennuksen viemärin tuuletusputkien vesikaton läpivientien tarkastus ja puuttuvien kiristysrenkaiden lisäys.
- 4) Varastorakennuksen vesikaton alipainetuulettimien läpivientien tarkastus ja tiivistyskorjaukset.

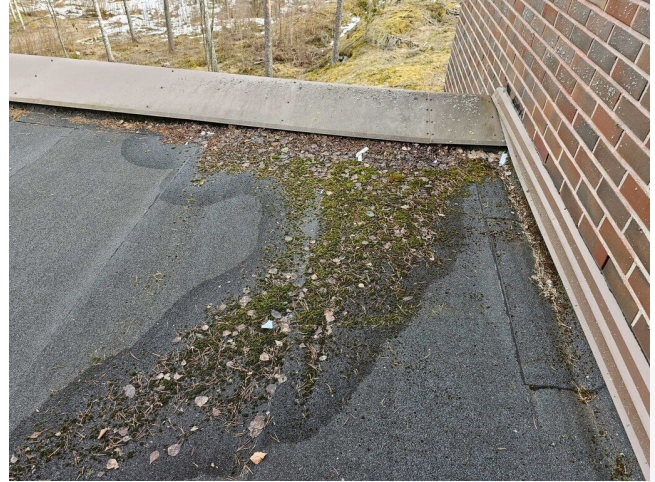
**Kuva 65** Varasto: vesikatoilla kasvoi paikoin sammalta.

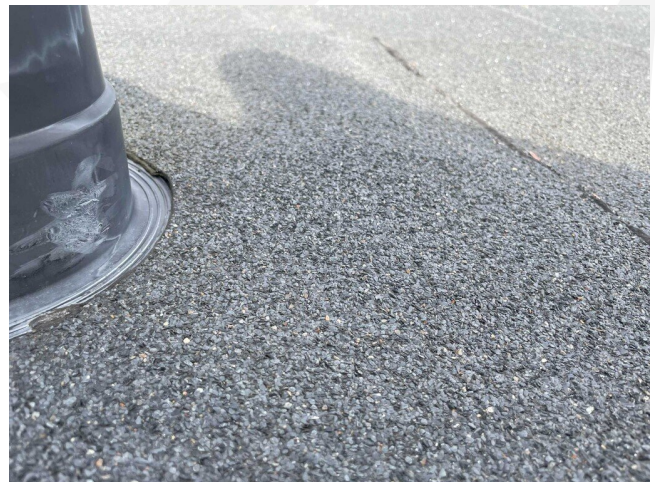
**Kuva 67** Varastorakennuksen alipainetuulettimien ympärillä kermissä oli paikoin rakoja.

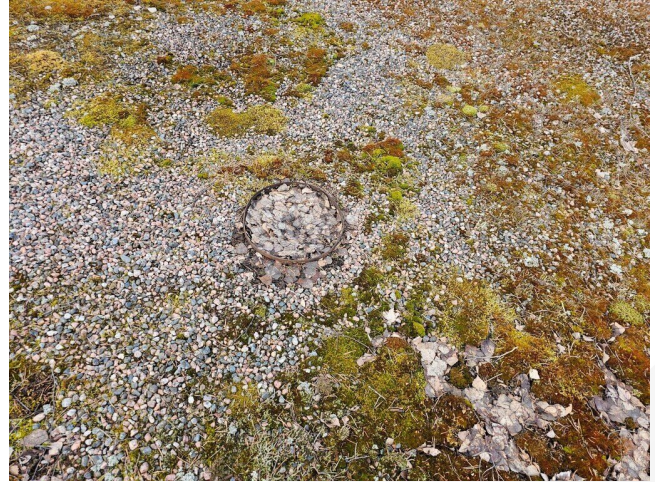
**Kuva 69** Desinfiointikeskuksen vesikaton kaivot olivat tukossa (avattiin kierron yhteydessä).

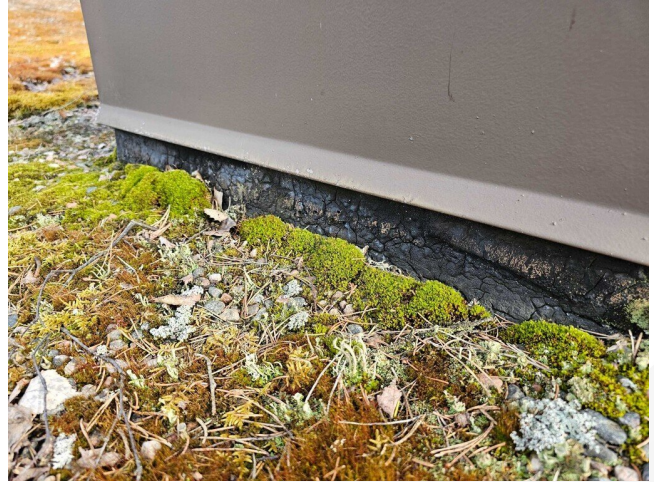
**Kuva 73** Desinfiointikeskuksen bitumikermi halkeilivat.

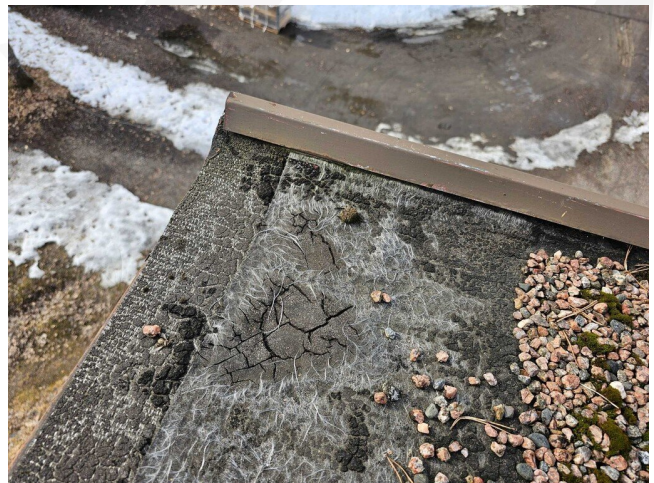
**Kuva 75** Autokatoksen bitumikermi olivat ikääntyneet ja halkeilivat.

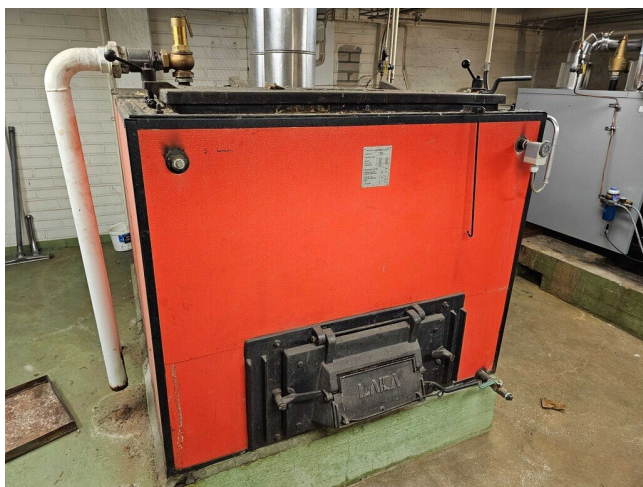
**Kuva 94** Alkuperäinen lämmityskattila.

- 1) *Energiatalouden parannusselvitys öljylämmityksen muutoksesta esimerkiksi maalämpöön. Mikäli ei toteuteta parannuksia: Kattilalaitoksen saneeraus, jossa uusitaan toinen alkuperäinen kattila apulalaitteineen, savupiiput, öljysäiliöt ja putkistojen venttiilit.*
- 2) *Desinfiointikeskuksen lämmitysverkoston kunnostus: Patteri-, sulku- ja linjasäätöventtiilien uusiminen ja verkoston tasapainotus.*
- 3) *4-putkielementin uusiminen desinfiointikeskuksen ja varaston välillä sekä rivitalon ja varaston välillä.*
- 4) *Varastorakennuksen alkuperäisten ja ikääntyneiden patteri, sulku- ja linjasäätöventtiilien uusiminen ja verkoston tasapainotus.*

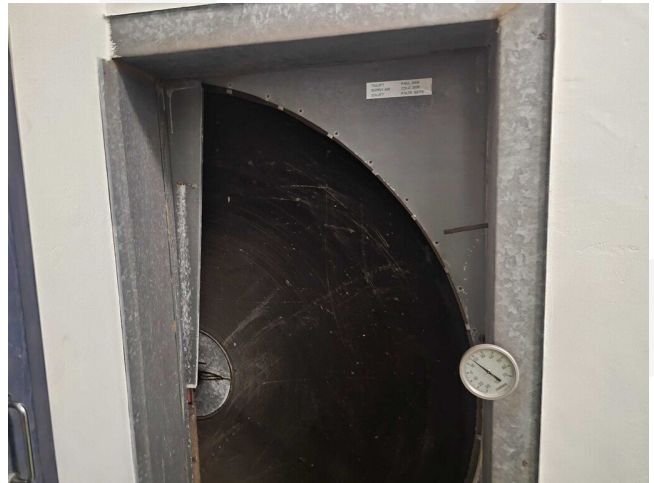
**Kuva 106** Alkuperäinen TK31  
lämmöntalteenottokiekko.

- 1) Alkuperäisen lämmöntalteenottokiekon uusinta tulokoneelle TK31 (tekninen käyttöikä saavutettu).
- 2) Varastorakennuksen ja desinfiointikeskuksen alkuperäisten huippuimurien uusinta + ilmanvaihtokanavien nuohous.
- 3) Varastorakennuksen ilmanvaihtokanavien nuohous ja ja ilmamäärien tarkastussäätö.

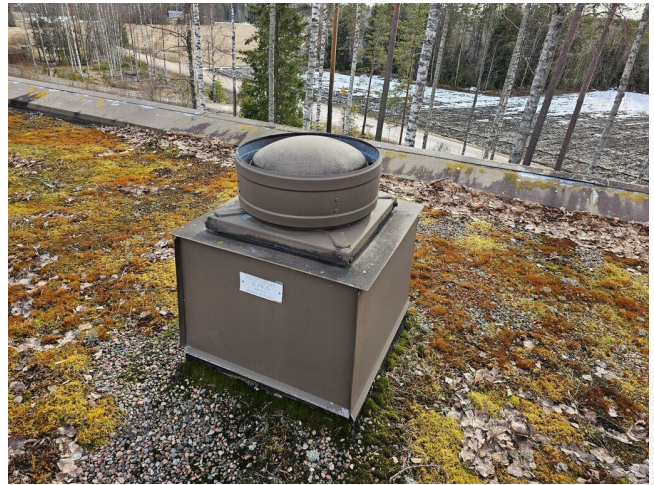
**Kuva 108** Alkuperäinen huippuimuri desinfiointikeskuksessa.

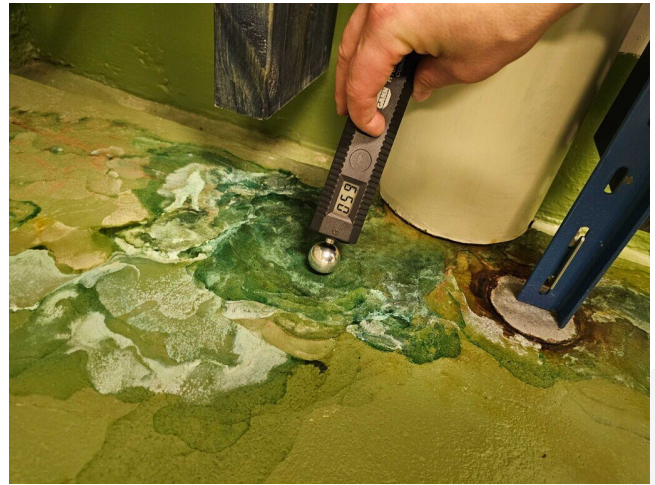
**Kuva 114** Tarkastushetkellä välipohjalaatan pintakosteuslukemat eivät olleet koholla.

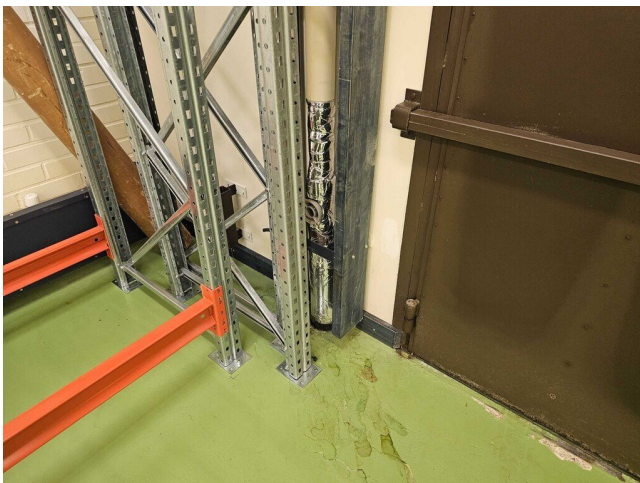
**Kuva 115** Varastorakennuksen vesikaton sadevesiviemäriin on ollut joskus vuotoja.

- 1) *Piha-alueen viemärilinjojen kuntotutkimus ja huuhtelu. Kuntotutkimus rakennuksen sisäisille viemäriputkistoille. (korjaustoimepiteet kuntotutkimuksen perusteella, korjausten kustannuksia ei huomioitu PTS-ehdotuksessa)*
- 2) *Varastorakennuksen ja desinfiointikeskuksen vesijohtojen saneeraus ja vesikalusteiden uusiminen (tekninen käyttöikä täyttymässä)*
- 3) *Varautuminen piha-alueen viemäriputkien ja kaivojen paikallisiin kunnostuksiin pihasaneerauksen yhteydessä.*
- 4) *Lattiakaivojen uusiminen märkätilojen saneerauksen yhteydessä.*
- 5) *Varastorakennuksen kattovesien sadevesiviemäroinnin kunnostustyöt / uusiminen.*
