Kuntotarkastusraportti

Salmenhaantie 19 as 2, 67300 Kokkola

Tilaaaja: Ulosottolaitos
Länsi-Suomen laajan täytäntöönpanon toimintayksikkö
Osoite: Salmenhaantie 19 as 2, 67300 Kokkola
Kiinteistötunnus: Asunto Oy Salmenpari
Yhteyshenkilö: [REDACTED]
Tarkastaja: [REDACTED]
Tarkastusaika: 3.10.2025
Työnumero: 415.2025

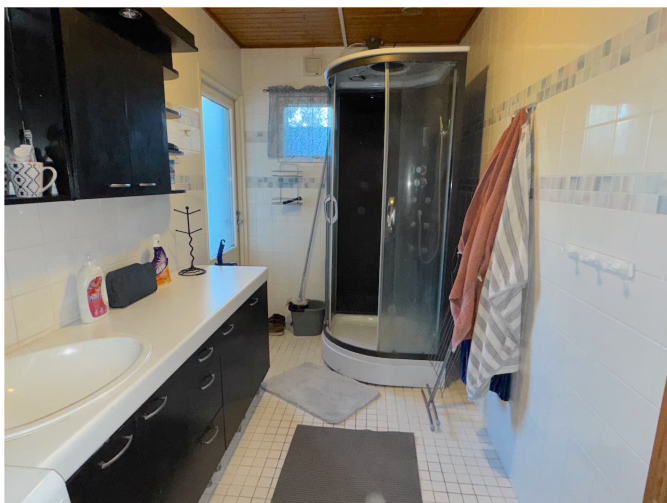
Märkätiloissa ei pintakosteusmittauksessa havaittu raja-arvon (75) ylittäviä kosteusarvoja, vaan mitatut arvot vaihtelivat 50–55 välillä. Tilat ovat alkuperäisessä kunnossa ja vastaavat rakennusvuoden 1981 rakentamistapaa. Märkätilojen tekninen käyttöikä on kuitenkin ylitetty, mikä lisää kosteusvaurioriskiä. Kunnostukseen on syytä varautua lähivuosina. Väliaikaisena ratkaisuna kosteusrasitusta voidaan vähentää suihkukaappia käyttämällä, ja kohteessa suihkukaappi onkin ollut käytössä.

Kuva 2. Yleiskuva märkätilasta.

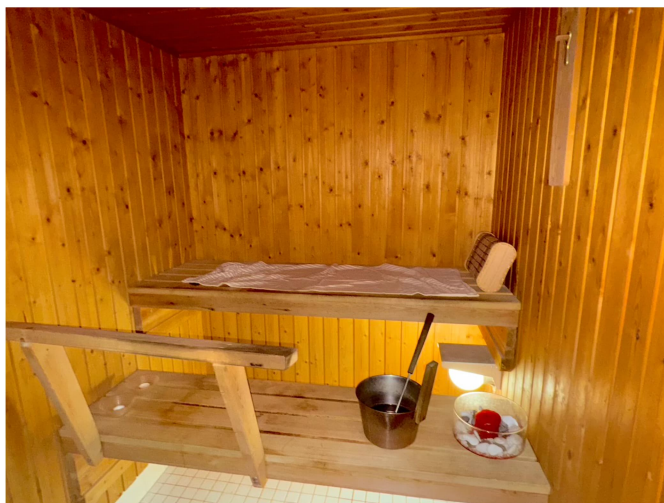
Kuva 3. Sauna

• **Tekninen käyttöikä:** Tekninen käyttöikä on ylitetty.
-

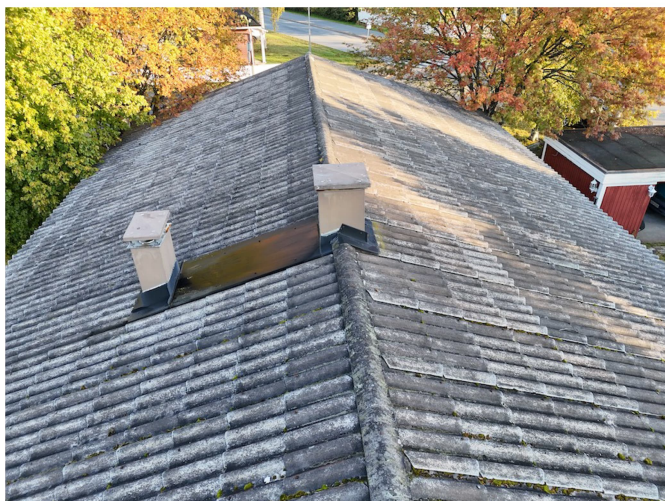
Vesikaton katteena on varttikatto, jonka tekninen käyttöikä on noin 40 vuotta ja se on nyt saavutettu. Katto on kuitenkin ehjä ja säilynyt tyydyttävässä kunnossa. Tarkastuksessa ei havaittu merkkejä merkittävistä vaurioista, mutta katepinta on selvästi kulunut. Aluskatetta ei ole asennettu, mikä on huomioitava, sillä varttikatto ei ole täysin vedenpitävä ilman aluskatetta. Vesikatteen läpiviennit todettiin ehjiksi. Sadevesijärjestelmässä ei havaittu puutteita. Katolta puuttuvat turvavarusteet, kuten kattotikkaat ja lumiesteet.

Kuva 4. Varttikatossa ei havaittu halkeamia tai rikkoutumaa

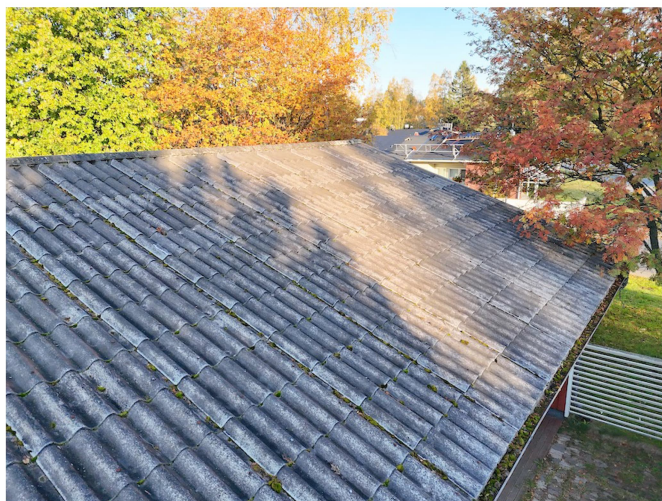
Kuva 5. Katon sammalkasvusto tulee poistaa.

Vesikaton katteena on varttikatto, joka on saavuttanut teknisen käyttöikänsä. Kate on edelleen ehjä ja käyttökelpoinen, mutta pinta on kulunut. Aluskatteen puuttuminen lisää kosteusriskin tasoa pitkällä aikavälillä, ja katon uusimiseen tulee varautua lähivuosina. Katolta puuttuvat turvavarusteet. Sammalkasvuston poisto ja vuosittainen sadevesijärjestelmän tarkastus ovat suositeltavia huoltotoimenpiteitä.

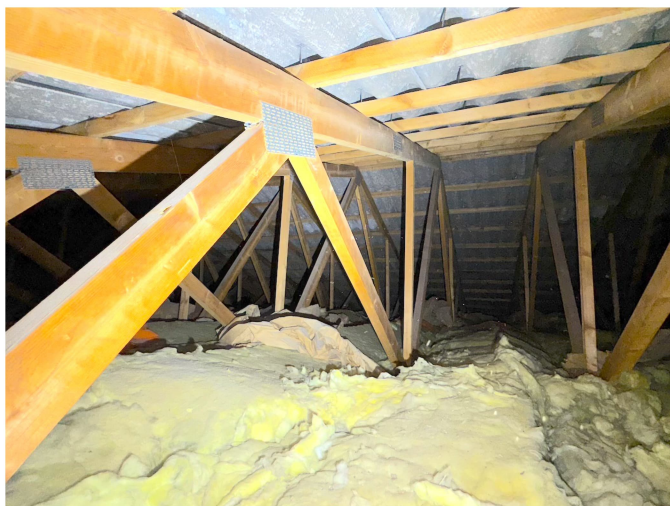
Rakenteissa ei ollut merkittäviä viitteitä ulkopuolisen kosteuden tunkeutumisesta. Harjan kohdalta on kuitenkin ajoittain päässyt pyry- tai sulamisvettä, mutta ei haitallisessa määrin. Haitallisen kondenssiveden muodostumisesta ei tehty havaintoja.

Kuva 6. Kuva yläpohjasta. Vesikaton kantavien rakenteiden kunto on hyvä.

- Seuraavan vesikaton uusimisen yhteydessä suositellaan aluskatteen asentamista, jotta vesikaton vedenpitävyys ja rakenteiden suoja paranevat..

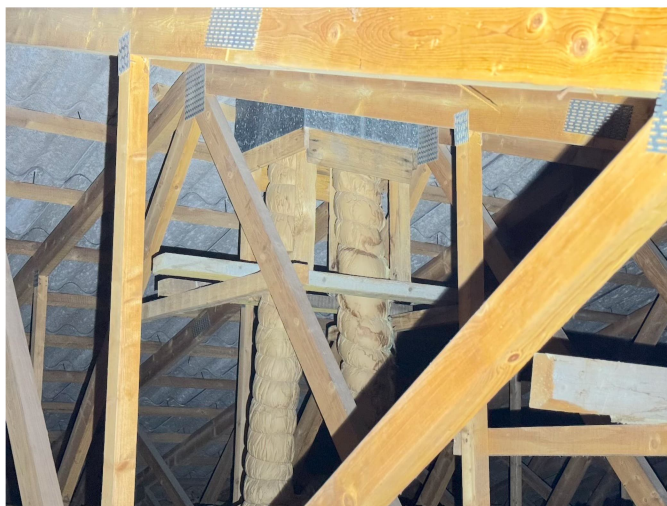
Kuva 7. Putkisto on eristetty asianmukaisesti

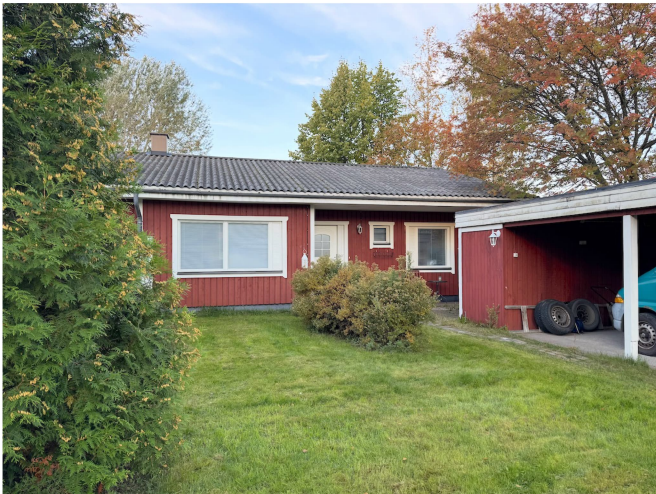
Kuva 8. Ulkoverhouksen kunto on hyvä, samoin ikkunoiden ja ovien.

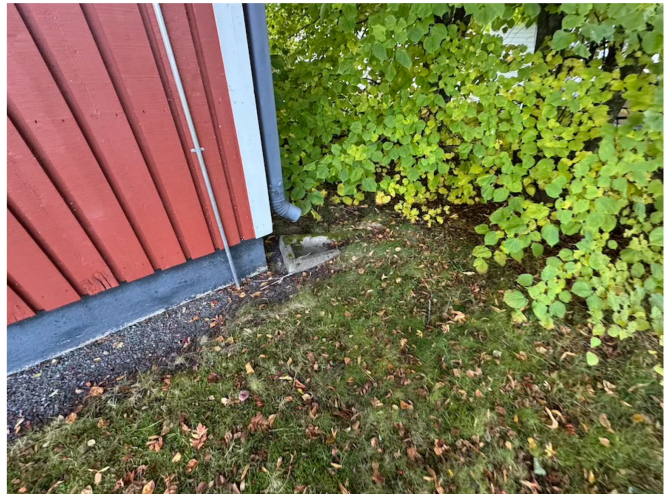
Maanpintojen kallistukset eivät kaikilta osin vastaa nykyisiä ohjeistuksia, mutta rakennuspaikan olosuhteisiin nähden niitä voidaan pitää riittävinä, ja pintavesien ohjautuminen arvioitiin toimivaksi. Sadevedet johdetaan rakennuksen läheisyydestä pois keräimillä ja putkistolla. Takapihan puolella veden poisto tapahtuu kuitenkin avokourun avulla, minkä vuoksi suositetaan jatkoputken asentamista veden ohjautumisen parantamiseksi ja perustusten kosteusrasituksen vähentämiseksi. Sokkelin näkyvä osa on ympäröivään maanpintaan nähden riittävän korkea, eikä se aiheuta kosteusrasitusta seinärakenteiden puuosille.

Kuva 9. Takapihan puolella veden poisto tapahtuu avokourun avulla.

Rakennuksen ulkopuoliset pinnat, kuten pystypaneelit, todettiin hyväkuntoisiksi. Ikkunat ja ulko-ovet on uusittu. Sokkelin korkeus on riittävä suhteessa ympäröivään maanpintaan, eikä kosteusrasitusta havaittu. Pintavesien ohjautuminen toimii pääosin riittävästi, mutta takapihan vedenohjauksen parantamiseksi suositellaan jatkoputken asentamista avokouruun.

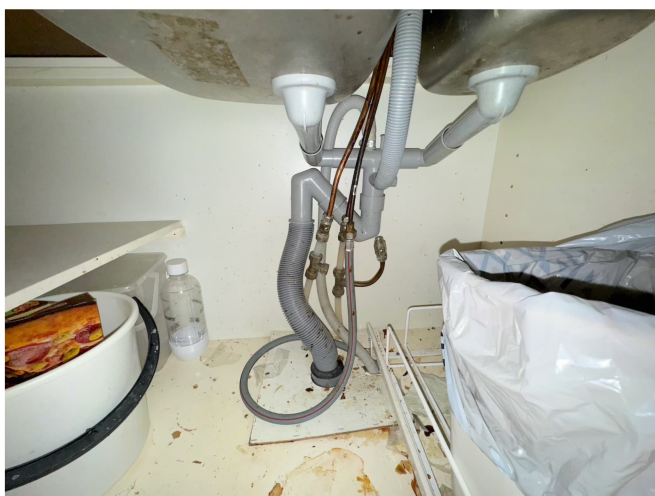
Tarkastuksessa käytiin läpi vesipisteet, lämminvesivaraaja sekä niiden lähialueet. Tarkastuksen yhteydessä ei havaittu kohonnutta kosteutta tai vuotoja, mutta keittiön käyttövesiputkista puuttuvat kannakkeet, mikä voi pitkällä aikavälillä aiheuttaa putkien liikkumista ja mekaanista rasitusta. Lämminvesivaraaja on alkuperäinen, ja sen tekninen käyttöikä (noin 30 vuotta) on ylitetty. Varaajan uusiminen on siten ajankohtaista.

Kuva 12. Keittiön käyttövesiputkista puuttuvat kannakkeet

- 🔗 • **Käyttövesiputkisto:** Tarkastuksen yhteydessä ei havaittu kohonnutta kosteutta tai vuotoja. Keittiön käyttövesiputkista puuttuvat kuitenkin kannakkeet, ja niiden asentaminen on suositeltavaa.
- ✅ • **Viemäriputket:** Tarkastuksessa arvioitiin näkyvät viemäriputket ja lattiakaivot, eikä havaittu puutteita tai toiminnallisia ongelmia.
- ⚠️ • **Lämminvesivaraaja;** Lämminvesivaraaja on alkuperäinen, ja sen tekninen käyttöikä – noin 30 vuotta- on ylitetty. Varaajan uusiminen on ajankohtaista.

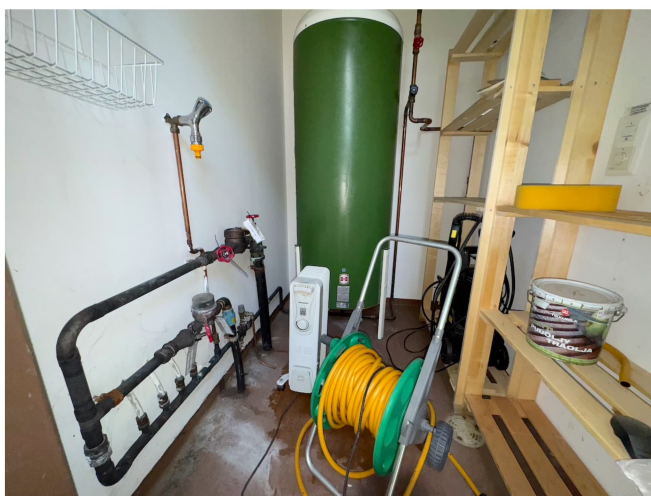
Kuva 13. Alkuperäinen lämminvesivaraaja
