## **KUNTOTARKASTUS ASUNTOKAUPAN YHTEYDESSÄ**

**PITKÄKATU 3  
15150 LAHTI**

**17.3.2026**

## **KUNTOTARKASTUSHAVAINNOT**

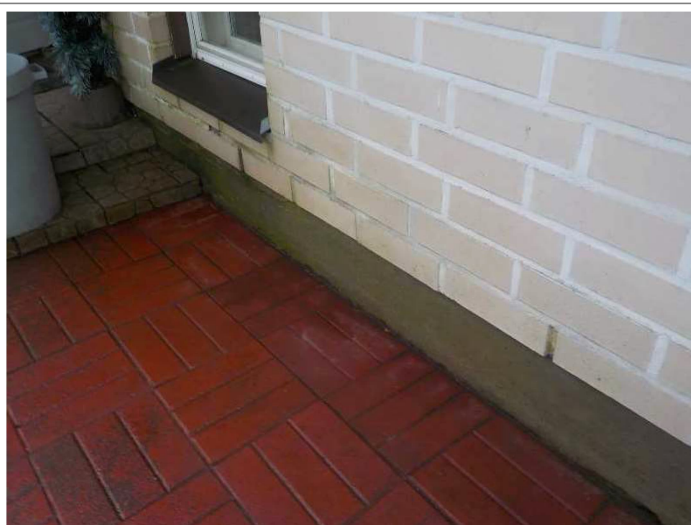
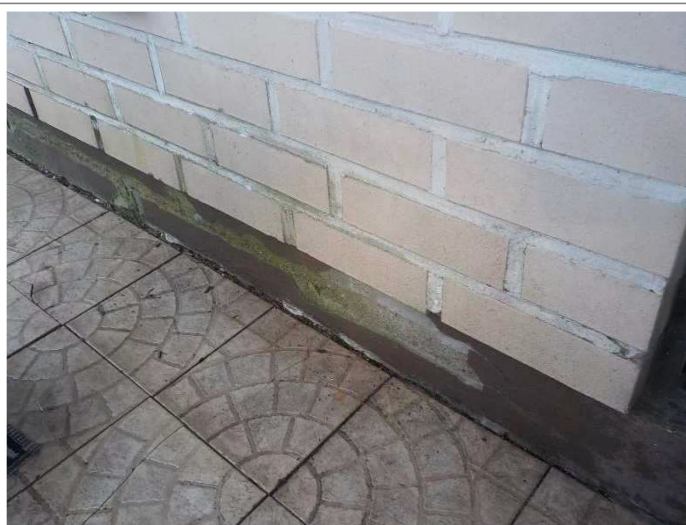
Pistokokein pintakosteudentunnistimella tarkastettuna rakennuksen ulkopuolelta sokkelissa ja tiiliverhouksen alaosissa havaittiin paikoin kohonneita lukemia. Oletuksen mukaan havaittu kosteusrasitus on ainakin osin räystäältä valuneen/roiskuneen veden aiheuttamaa.

| <b>TOIMENPIDESUOSITUS</b> | <ul style="list-style-type: none"><li>Ulkoseinien, väliseinien alaosien ja alapohjarakenteen rakenteellista kosteuskartoitusta alan urakoitsijan toimesta suositellaan. Mahdollisesti tarvittavat korjaus-/kuivaustoimenpiteet tulee suorittaa erikseen laadittavan korjaustyösuunnitelman mukaan.</li><li>Perusmuurin ulkopuolisen vedeneristyksen asentamista suositellaan vierustoille kohdistuvien töiden yhteydessä.</li><li>Sokkelin huoltotoimenpiteet ovat tarvittavilta osin ajankohtaisia. Sokkelin normaali kunnon tarkkailu ja huoltotoimenpiteet aina tarpeen mukaan.</li><li>Kasvillisuus suositellaan poistettavaksi rakennuksen vierustoilta. Vierustoille suositellaan tarvittavilta osin asennettavaksi esim. noin 0,5 metriä leveä sepelikaistale tai vastaava. Vierustojen maanpintojen muotoilua tarvittavilta osin suositellaan. Rakennuksen vierustat suositellaan myös tarvittaessa puhdistettavaksi lumesta talvisin.</li><li>Räystäslaudoitusten sekä sadevesikourujen ja samalla syöksytorvien uusimista suositellaan. Kattovedet, ks. kohta 8.</li></ul> |

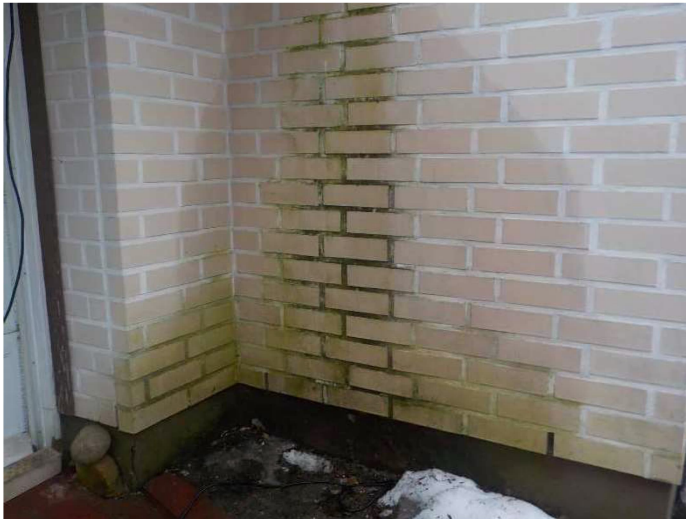
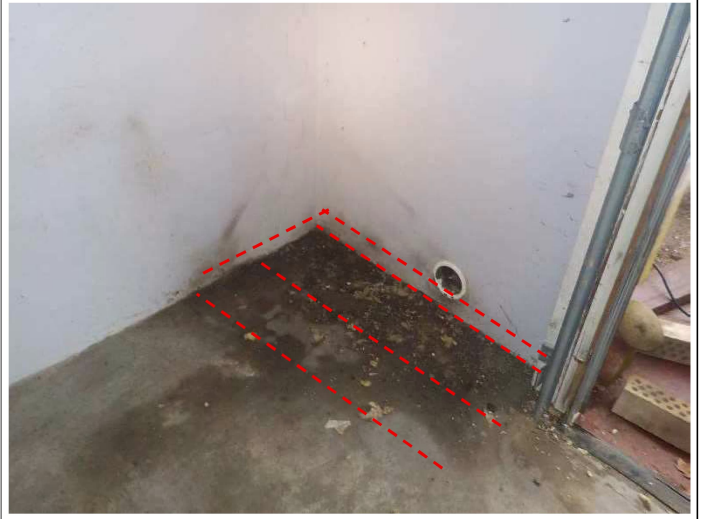
Selvemmin autotallin kohdalla asuintilojen vastaisella nurkalla räystäältä valunut vesi on rasittanut ulkoseinän tiili-verhousta. Ko. nurkalla pintakosteudentunnistimella kohonneita lukemia havaittiin myös autotallin lattian nurkalla ja seinien alaosissa sekä makuuhuoneen puolella lattian reunalla.

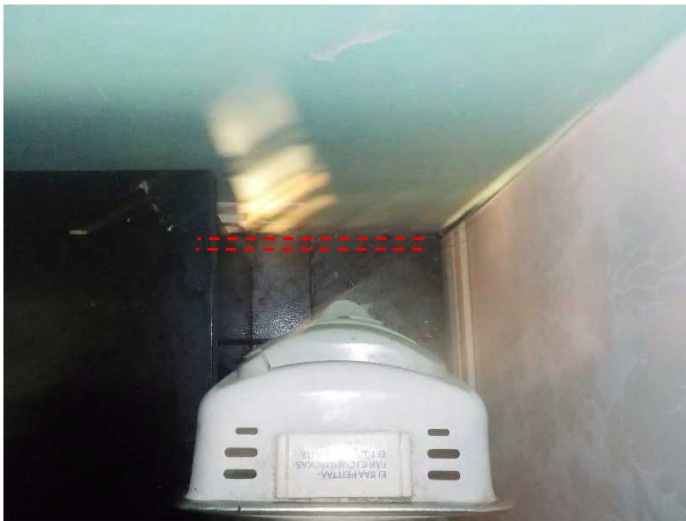
Makuuhuoneen lattian reunalla havaittuja kohonneita lukemia.

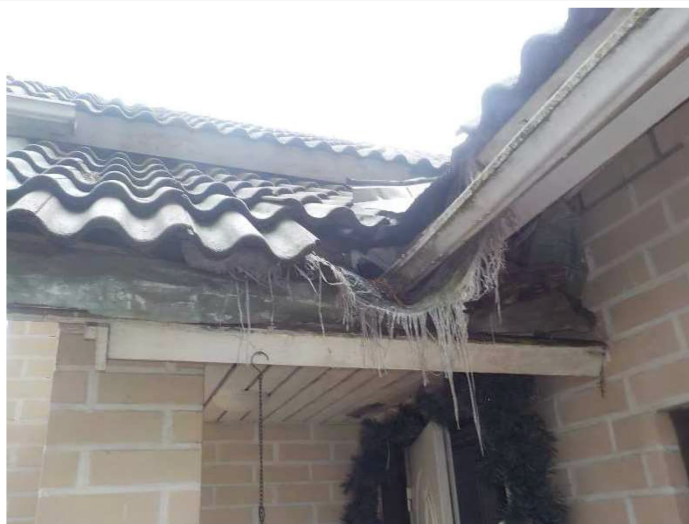
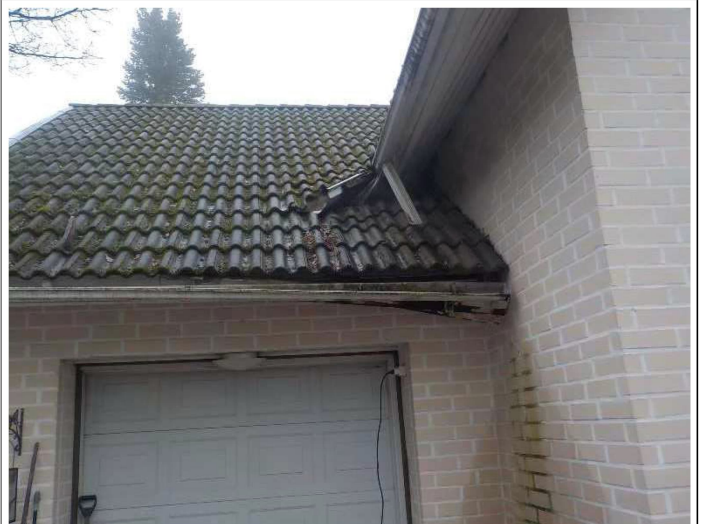
Räystäslaudoituksissa ja sadevesikouruissa havaittiin paikoin selvemmin kosteus-/säärasituksen aiheuttamia vaurioita ja vääntymää sekä paikoin räystäslaudoituksia ja sadevesikouruja on osin irronnut kiinnityksistään.

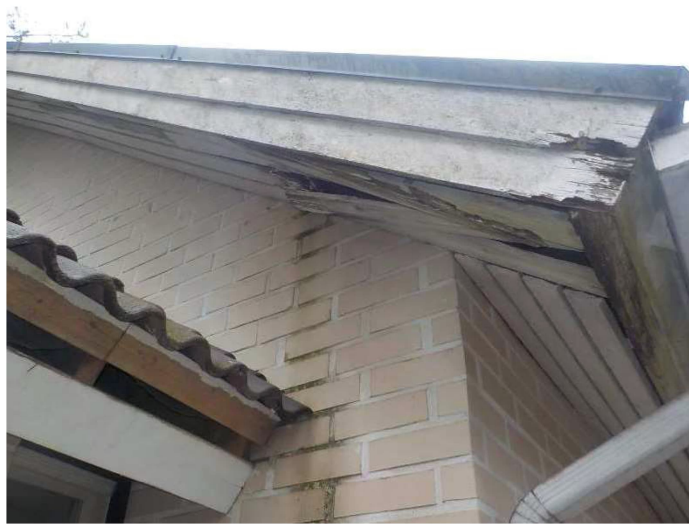
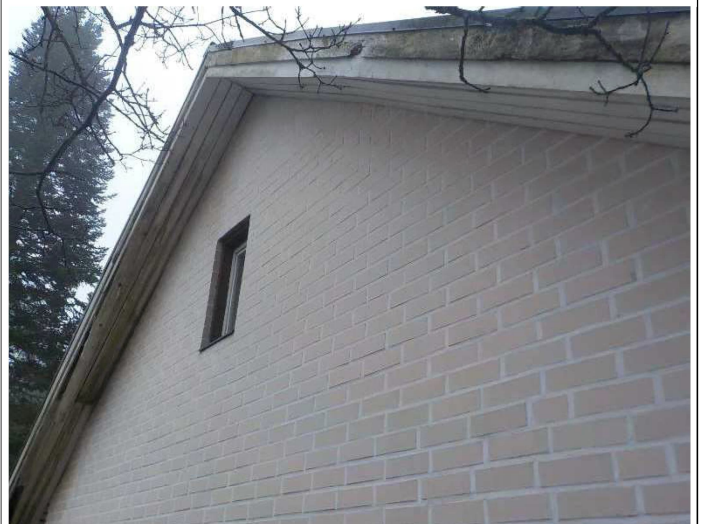
Myös takapihan puoleisen nurkan läheisyydessä tiiliverhouksessa havaittiin kattovuodon aiheuttamaa valumajälkeä.

Räystäslaudoitusten kosteusrasitusta/vaurioita.

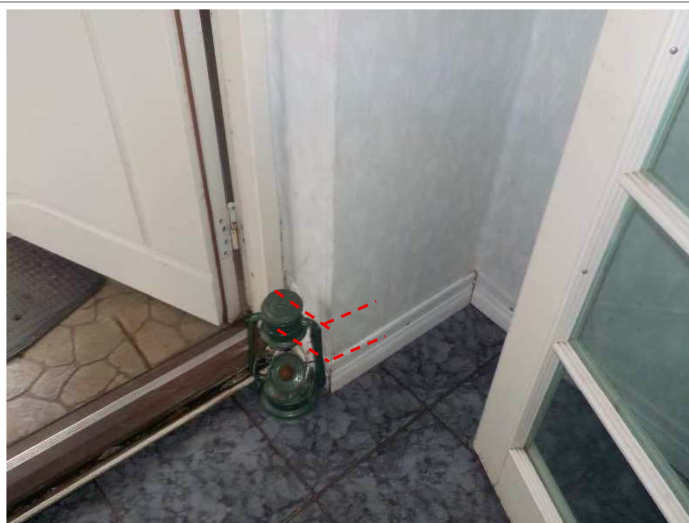
Tuulikaapissa ulkoseinän alaosassa havaittuja kohonneita lukemia.

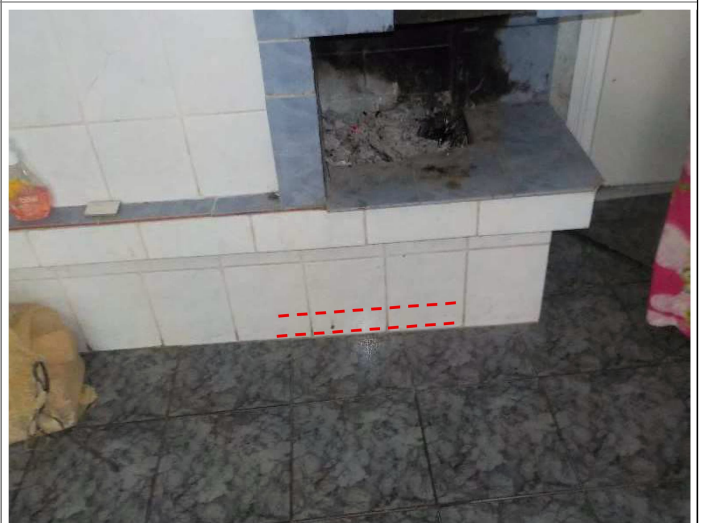
Takan alapuolella havaittuja hieman kohonneita lukemia.

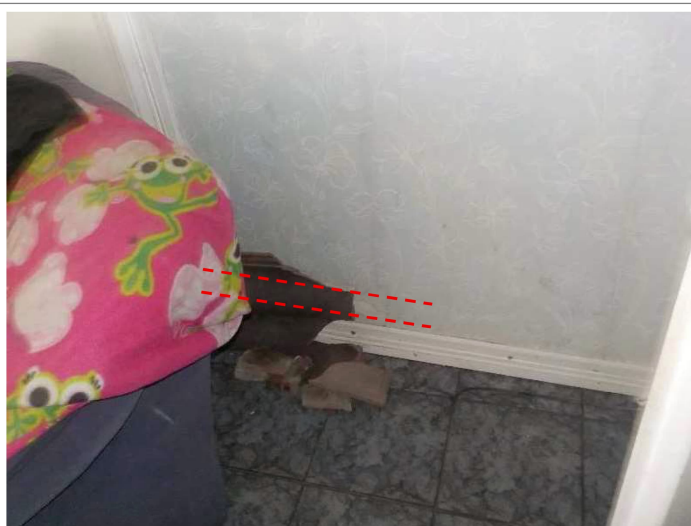
Takkahuoneen puolella pesuhuoneen vastaisen seinän alaosassa havaittiin hieman kohonneita lukemia ja merkkejä kosteusrasituksesta.

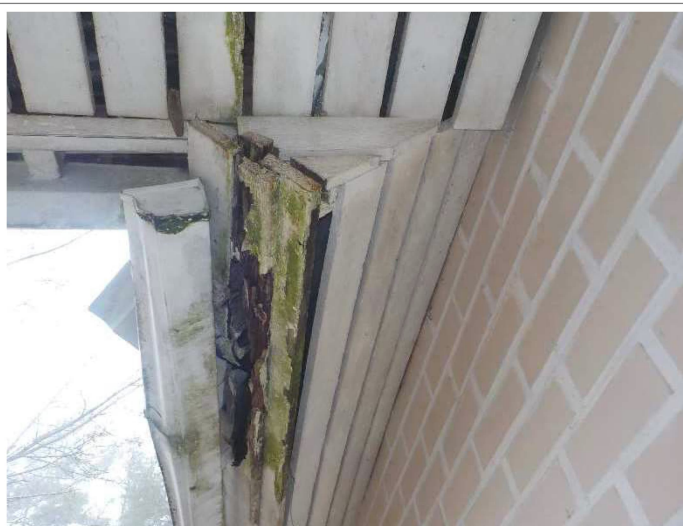
Räystäslaudoituksia.
