## 9. Ulkoseinät, julkisivut ja parveke

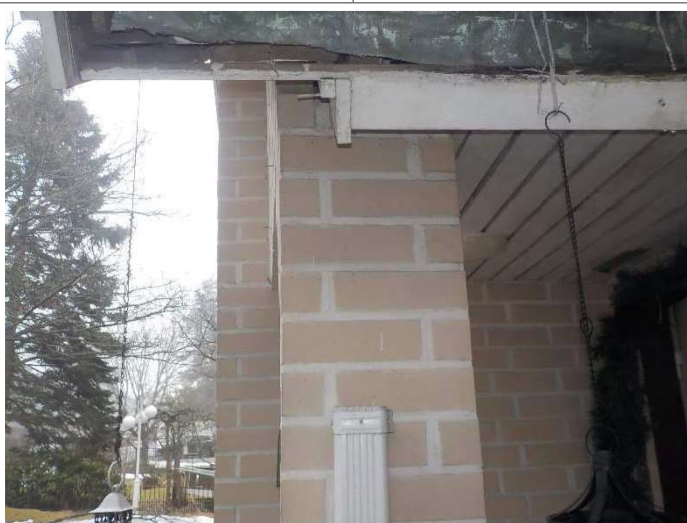
Kuistin kohdalla sadevesikouru ja syöksytorven yläosa ovat irronneet kokonaan kiinnityksestään.

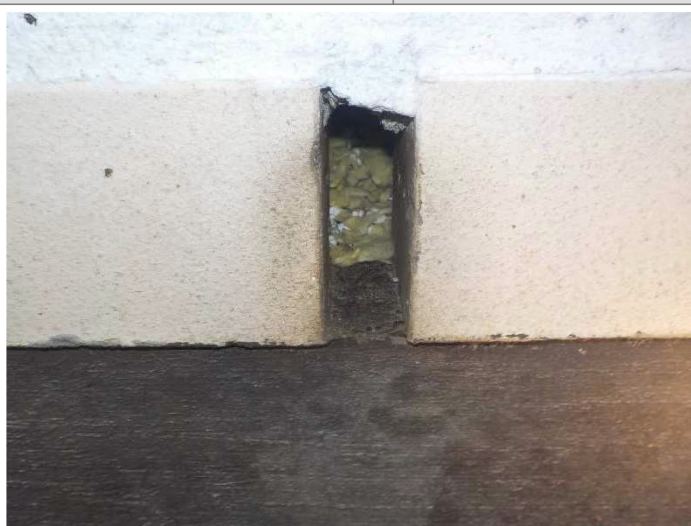
Tuuletussauvojen kohdalla ulkoseinien villaeristeissä oli havaittavissa hiirten/pieneläinten elämisen merkkejä.

| <b>TOIMENPIDESUOSITUS</b> | <ul style="list-style-type: none"> <li>• Parvekkeen, pihalaatoitusten ja rakennuksen ulkopuolisten ns. maanvastaisen muurien uusiminen/korjaustoimenpiteet ovat ajankohtaisia.</li> <li>• Ulkoisia puuosia huolletaan ja uusitaan aina tarpeen mukaan. Ulkoiset puuosat suositellaan huoltomaalattavaksi 6 – 12 vuoden välein ilmansuunnasta riippuen.</li> <li>• Rakenteellinen kosteuskartoitus, ks. kohta 7. Tiiliverhouksen kunnon tarkkailu ja huoltotoimenpiteet aina tarpeen mukaan. Nykyisellään tiiliverhouksen tuuletussauvojen suojausta pieneläimiltä suositellaan.</li> </ul> |

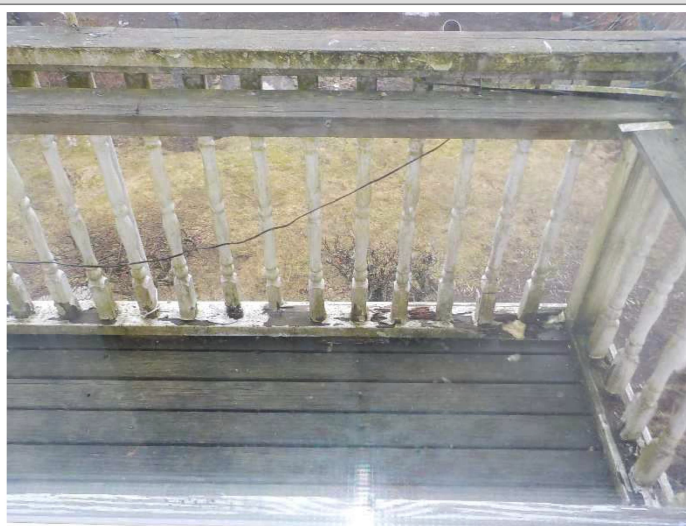
Parveke.

| | <ul style="list-style-type: none"> <li>• Parvekkeella havaittiin osin selvemmin säärasitusta ja korjaustoimenpiteiden tarvetta. Koska parvekkeen päällä ei ole katosta, parvekkeen lattia lisää helpommin ko. kohdin ulkoseinään kohdistuvaa kosteus-/säärasitusta.</li> <li>• Yläkerran hätäpoistuminen tapahtuu parvekkeen kautta. Muualla yläkerran päädyissä ei ole hätäpoistumistietikkaita.</li> </ul> |

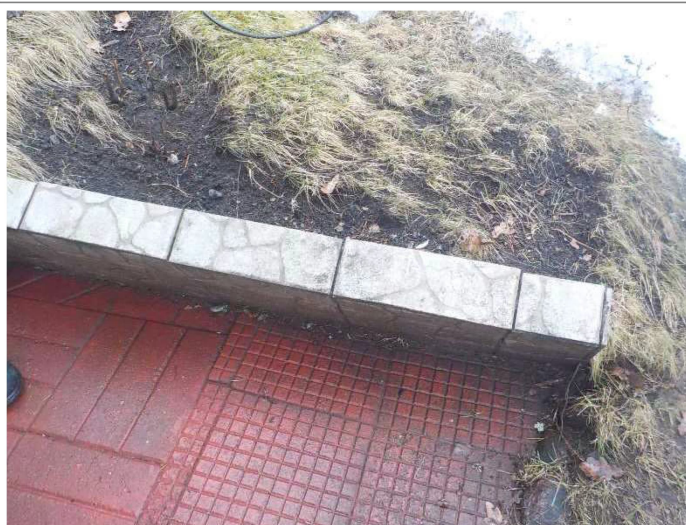
- Paikoin tiiliverhouksessa havaittua kosteusrasitusta lukuun ottamatta, tiiliverhouksessa ei havaittu selviä korjausta vaativia vaurioita.
- Täystiilirakenteisten ulkoseinien riittävästä tuulettumisesta/tuuletusväleistä ei voitu saada varmuutta. Tiiliverhouksen alaosien kautta tapahtuva tuulettuminen on järjestetty alimman tiilirivin tuuletussaumojen kautta. Paikoin tuuletussaumojä on harvakseltaan. Tuuletussaumojen kohdalla ulkoseinien villaeristeissä oli havaittavissa hiirten/pieneläinten elämisen merkkejä.
- Rakennuksen ulkopuolissa pihalaatoituksissa havaittiin korjauksen/uusi-misen tarvetta. Pihalaatoitusten havaittiin paikoin mm. irronneen sel-  
vemmin kiinnityksestään. Etupihan puolella rakennuksen ulkopuolisissa,  
ns. maanvastaisissa muureissa havaittiin maanpaineen/routimisen aiheut-  
tamaa kaltevuutta ja korjauksen tarvetta.

Rakennuksen ulkopuolisen ns. maanvastaisen muurin kaltevuutta.

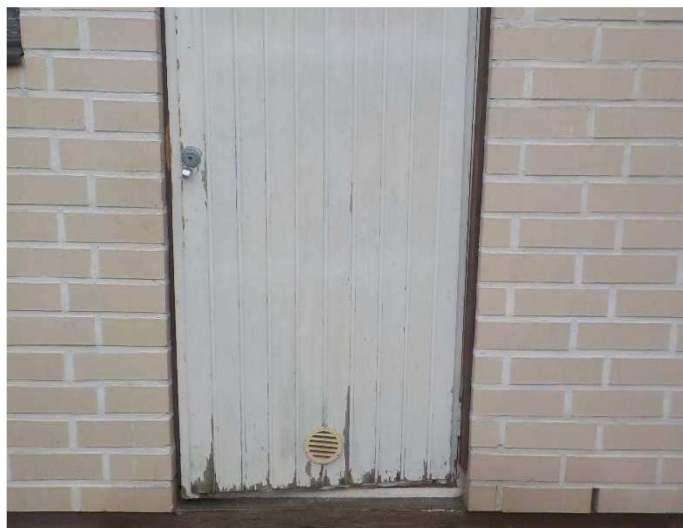
Teknisen tilan ulko-ovi.

- Paikoin ikkunoissa ja selvemmin ulko-ovissa havaittiin ikä-/säärasitusta ja huolto-/korjaustoimenpiteiden tarvetta.
- Ikkunoiden vesipellit on asennettu. Havaintojen perusteella autotallin kohdalla "ikkunat" on muurattu lasitiilestä.

- Huolto-/kunnostustoimenpiteet ovat tarvittavilta osin ajankohtaisia. Mm. teknisen tilan ulko-oven uusimista suositellaan. Ikkunoiden ja ulko-ovien normaalit huoltokäsittelyt, huollot ja uusimiset aina tarpeen mukaan. Yleensä ulko-ovia joudutaan vuosikymmenten varrella myös uusimaan.

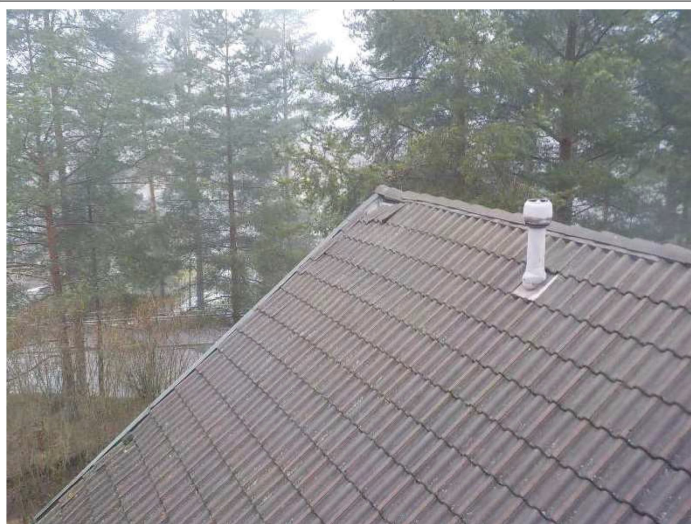
Vesikattoa.

| <b>HAVAINNOT</b> | <ul style="list-style-type: none"> <li>Vesikate tarkastettiin turvallisuussyistä vain lapetikkailta ja kattosillalta sekä maasta käsin. Vesikatteessa/katetiilissä havaittiin paikoin epätasaisuuksia, puutteita ja epätiiviyttä kohtia. Mm. jiirien kohdalla katetiiliä ei ole kaikilta osin asennettu asianmukaisesti/tiiviisti jiirien reunojen päälle sekä myös aluskatteessa havaittiin jiirien läheisyydessä paikoin epätiivieyksiä. Jiiripeltien asennustavassa havaittiin paikoin puutteita. Paikoin vesikatteelle on kertynyt selvemmin roskia.</li> <li>Piippu on pellitetty harjalle saakka. Piipun juuren pellitysten havaittiin olevan paikoin hieman koholla vesikatteesta. Piipun päällä ei ole sadehattua.</li> <li>Vesikaton putkiläpiviennit sijaitsevat suhteellisen lähellä harjaa.</li> <li>Havaintojen perusteella etupihalla lumiesteet ovat irronneet kiinnityksistään.</li> <li>Sadevesikourut ja syöksytorvet/kattovedet, ks. kohdat 7. ja 8.</li> <li>Talo- ja lapetikkaat sekä kattosilta on asennettu. Talotikkaiden yläkaaret sijaitsevat suhteellisen matalalla sekä kattosillan ja harjatiilien väliin on asetettu tueksi puupalasia, mikä tulee nykyisellään huomioida.</li> </ul> |

| <b>TOIMENPIDESUOSITUS</b> | <ul style="list-style-type: none"> <li>Vesikatteen uusimissuositus, ks. kohta 13.</li> <li>Vesikate on syytä puhdistaa säännöllisesti. Mahdolliset rikkoutuvat katetiilet on aina syytä vaihtaa ehjiin. Nykyisellään vesikatetta on syytä tarvittavilta osin tiivistää.</li> <li>Kourut puhdistetaan syksyisin ja tarvittaessa keväisin. Kourujen kallistukset, tiiveys ja tuenta on syytä tarkastaa keväisin lumien sulamisen jälkeen.</li> <li>Piipun pellitysten saumojen tiiveydestä tulee nykyisellään huolehtia. Piipun sadehatun asennusta suositellaan.</li> </ul> |

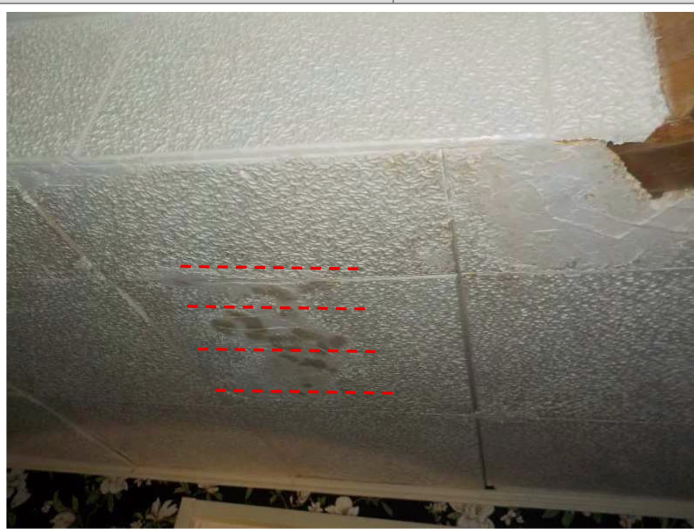
| Eteisen sisäkaton jälkiä ja pintakosteudentunnistimella havaittuja kohonneita lukemia. | Havaittuja vuotojälkiä. |

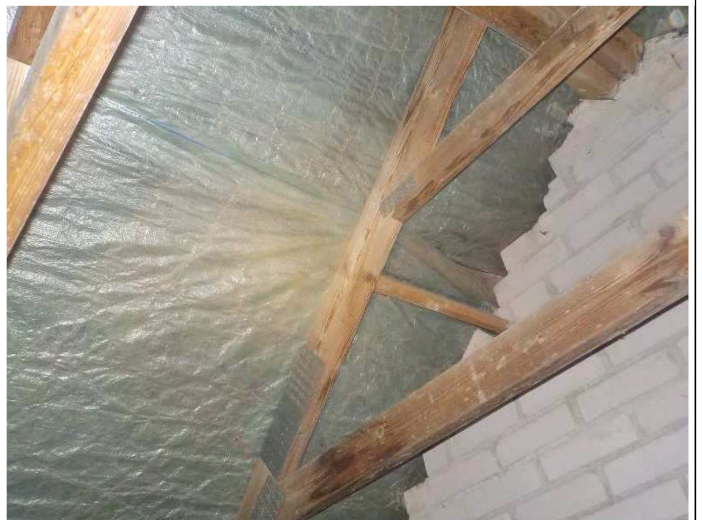
Aluskatetta.

| <b>ALUSKATE</b> | <ul style="list-style-type: none"> <li>Aluskate on asennettu. Aluskatteessa havaittiin paikoin mm. ruhjeita ja epätiiviyttä kohtia sekä osin selvemmin ikääntymistä ja ryppyjä. Muutamissa kohdin aluskatteen yläpuolelle havaittiin kertyneen selvemmin roskaa.</li> <li>Aluskatetta ei ole myöskään mm. asennettu näkyviltä osin tiiviisti vesikaton läpivientejä vasten. Aluskatteen ja ruodepuiden välissä ei ole koro-kerimoja.</li> </ul> |

| <b>TOIMENPIDESUOSITUS</b> | <ul style="list-style-type: none"> <li>Vesikatteen uusimista aluskatteineen ja riittävine tuuletusvälineen/rakoi-neen sekä mm. kattoturvatuotteineen suositellaan. Samalla kattorakenteiden kunto tulee kaikilta osin tarkastaa.</li> <li>Yläpohjan osuuksien ja välipohjan laajamittaista rakenteiden ja eristeiden kuntotutkimusta sekä tarvittavilta osin korjaustoimenpiteitä suositellaan.</li> <li>Yläpohjan osuuksilla kulkevien putkien ja kanavien lisäeristämistä/eristä-mistä tarvittavilta osin suositellaan. Nykyisin yläpohjan osuuksilla kulkevat putket ja kanavat suositellaan kaikilta osin eristettäväksi.</li> </ul> |

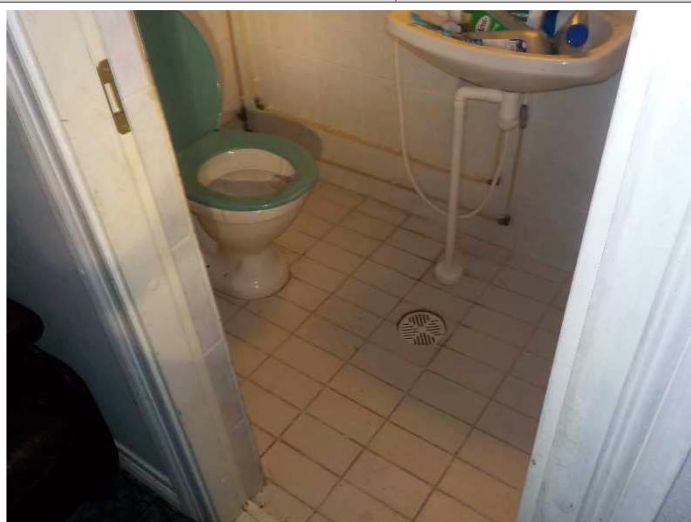
Wc-tila.

| 14.1. | <u>Wc</u> |
|---|---|
| <b>PÄÄASIAALLISET PINTA-<br/>RAKENTEET/PINNOIT-<br/>TEET</b> | <ul style="list-style-type: none"> <li>Lattiassa ja seinissä on laatoitus. Tilassa havaittiin normaalia ikääntymistä.</li> </ul> |
| <b>HAVAINNOT PINTA-<br/>KOSTEUDENTUNNISTI-<br/>MELLA</b> | <ul style="list-style-type: none"> <li>Paikoin tilan lattialla ja seinien alaosissa havaittiin pintakosteudentunnistimella hieman kohonneita lukemia.</li> </ul> |

| 14.1. | <u>Wc</u> |
|---|---|
| <b>TOIMENPIDESUOSITUS</b> | <ul style="list-style-type: none"> <li>Tilan peruskorjausta ja rakenteiden kosteuden mittausta suositellaan. Peruskorjauksen yhteydessä mm. tilan lattiaan asennetaan vedeneristys, joka nostetaan tilan seinille.</li> <li>Kosteuskartoitus, ks. kohta 7.</li> </ul> |

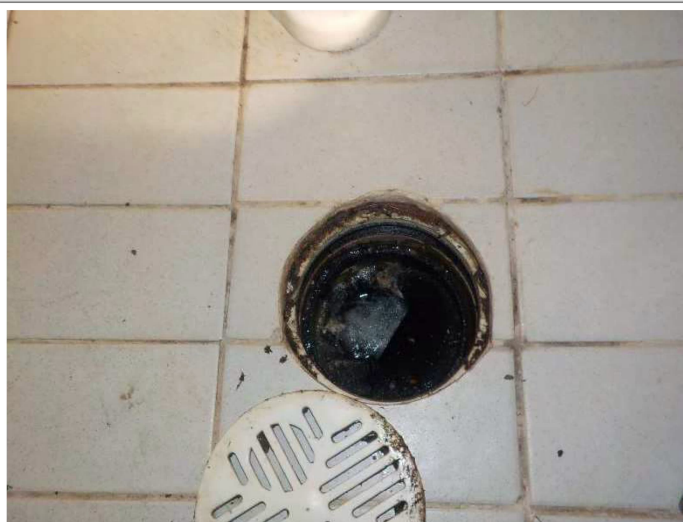
Lattiakaivo.

| 14.1. | <u>Wc</u> |
|---|---|
| <b>LATTIAKAIVO</b> | <ul style="list-style-type: none"> <li>Lattiakaivo on muovinen. Lika hankaloitti kosteiden ja märkätilojen lattiakaivojen tarkastamista.</li> </ul> |
