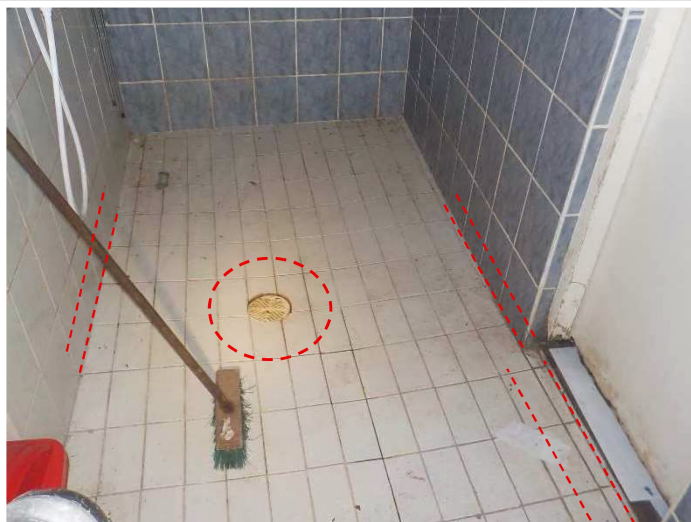
| 14.2. | <b><u>Pesuhuone</u></b> |
|---|---|
| <b>HAVAINNOT PINTAKOSTEUDENTUNNISTIMELLA</b> | <ul style="list-style-type: none"> <li>Lattiakaivon läheisyydessä havaittiin pintakosteudentunnistimella kohonneita lukemia. Myös takkahuoneen oven edustan lattialla sekä paikoin suihkun läheisten seinien alaosissa havaittiin hieman kohonneita lukemia. Takkahuoneen puoleisen välioventin alaosassa on kosteusrasituksen aiheuttamia vaurioita.</li> </ul> |

Havaittuja kohonneita lukemia (katkoviivat ovat suuntaa antavia).

| 14.2. | <b><u>Pesuhuone</u></b> |
|---|---|
| <b>TOIMENPIDESUOSITUS</b> | <ul style="list-style-type: none"> <li>Tilan peruskorjausta vedeneristeineen ja rakenteiden kosteuden mittausta suositellaan.</li> </ul> |

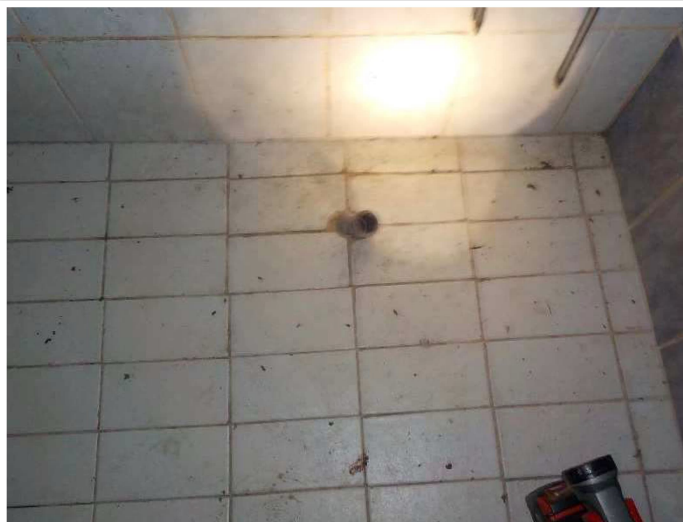
Pesuhuoneen lattiaa.

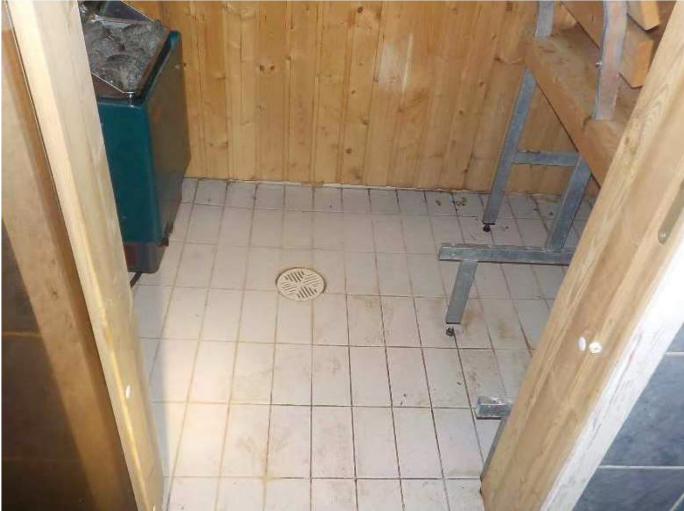
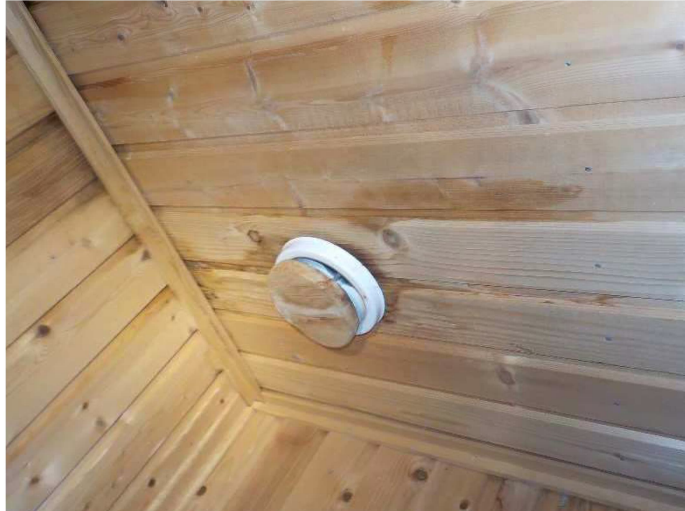
| 14.3. | <u>Sauna</u> |
|---|---|
| <b>ILMANVAIHTO</b> | <ul style="list-style-type: none"> <li>Tilassa on poistoilmaputki/-venttiili. Sisäkaton paneloinneissa havaittiin venttiilin läheisyydessä kosteusrasitusta, joka voi olla esim. kosteuden tiivistymisen aiheuttamaa. Varmuutta kosteusrasituksen aiheuttajasta ei voitu saada.</li> </ul> |
| Sauna. | Sisäkaton paneloinneissa havaittiin venttiilin läheisyy-<br>dessä kosteusrasitusta. |

| 14.3. | <u>Sauna</u> |
|---|---|
| <b>TOIMENPIDESUOSITUS</b> | <ul style="list-style-type: none"> <li>Tila suositellaan peruskorjattavaksi nykyiset vedeneristysmääräykset täyt-<br/>täväksi pesuhuoneen peruskorjauksen yhteydessä. Samalla mm. rakentei-<br/>den kunto tulee tarkastaa ja rakenteiden kosteudet mitata.</li> <li>Myös saunassa lastan käyttöä suositellaan aina runsaamman veden käytön<br/>jälkeen. Pesutilojen riittävästä ilmanvaihdosta tulee aina huolehtia niiden<br/>käytön jälkeen.</li> </ul> |

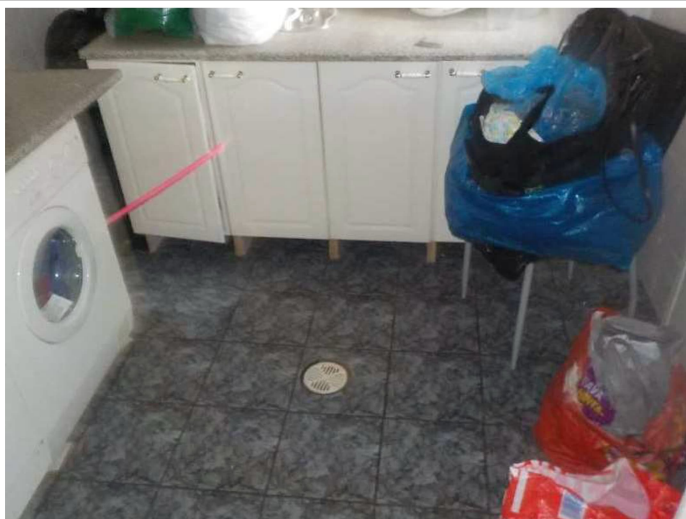
Kodinhuoltohuone.

| 14.4. | <u>Kodinhuoltohuone</u> |
|---|---|
| <b>PÄÄASIAALLISET PINTA-RAKENTEET/PINNOITTEET</b> | <ul style="list-style-type: none"> <li>Lattiassa ja seinissä on laatoitus. Lattian ja seinien rajoja ei ole tiivistetty. Paikoin lattian ja seinien rajoissa havaittiin selvemmin rakoilua. Käyttö-vesiputkien liitoksia ei ole allaskaapissa kannakoitu.</li> </ul> |

| 14.4. | <u>Kodinhuoltohuone</u> |
|---|---|
| <b>TOIMENPIDESUOSITUS</b> | <ul style="list-style-type: none"> <li>Tilan peruskorjausta vedeneristeineen suositellaan/varautuminen. Samalla mm. rakenteiden kosteudet tulee mitata ja tilan lattiaan asennetaan vedeneristys, joka nostetaan tilan seinille. Nykyisellään lattian ja seinien rajojen tiivistystä suositellaan.</li> </ul> |

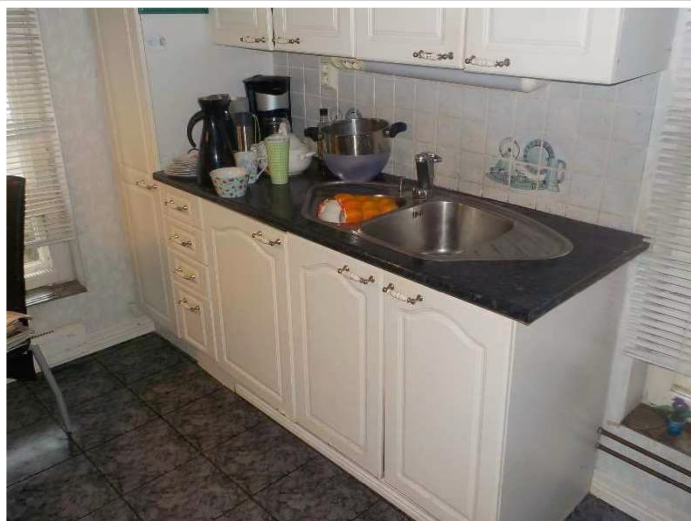
Keittiö.

| 14.5. | <u>Keittiö</u> |
|---|---|
| <b>ALLASKAAPPI</b> | <ul style="list-style-type: none"> <li>Tilan lattialla, tiskialtaan alapuolella havaittiin tarkastushetkellä hieman vettä. Hajulukon putkea ei ole liitetty ns. tiiviisti viemäriputkeen.</li> </ul> |

| 14.5. | <u>Keittiö</u> |
|---|---|
| <b>TOIMENPIDESUOSITUS</b> | <ul style="list-style-type: none"> <li>Keittiön rakenteiden kosteuskartoitusta sekä tarvittavilta osin remontointia ja samalla rakenteiden vuotosuojasta suositellaan.</li> </ul> |

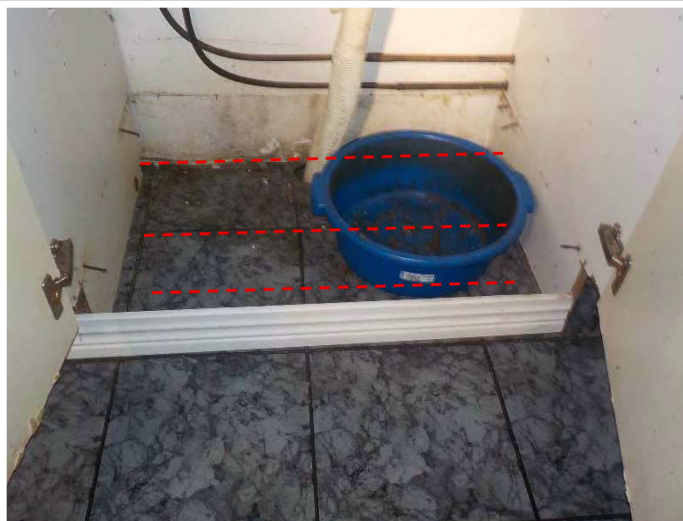
| 14.5. | <u>Keittiö</u> |
|---|---|
| <b>HAVAINNOT PINTA-KOSTEUDENTUNNISTIMELLA</b> | <ul style="list-style-type: none"> <li>Tiskialtaan alapuolella lattialla havaittiin pintakosteudentunnistimella selvemmin kohonneita lukemia. Myös muualla tilan lattialla havaittiin paikoin hieman kohonneita lukemia. Tilan lattia oli juuri ennen kuntotarkastusta pesty, mikä hankaloitti pintakosteusmittausta. Paikoin lattiassa kiinni olevien levytysten alaosissa havaittiin kosteusrasituksen aiheuttamaa kupruilua.</li> </ul> |

Tiskialtaan alapuolella lattialla havaittiin pintakosteudentunnistimella selvemmin kohonneita lukemia.

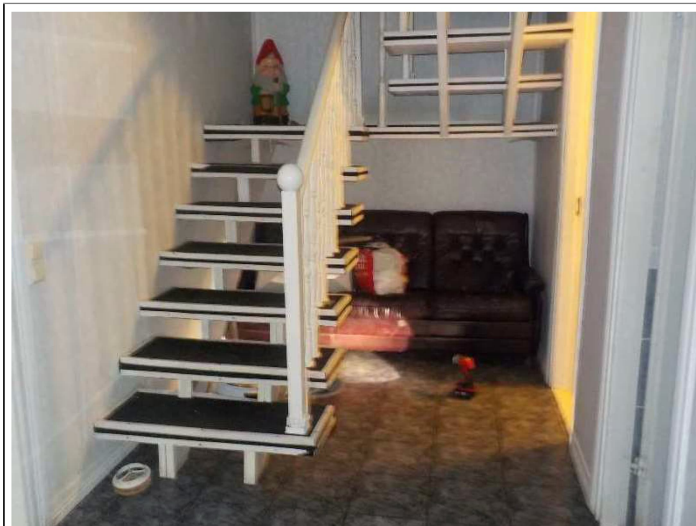
Portaat.

| <b>PORTAAT</b> | <ul style="list-style-type: none"> <li>Yläkerran portaiden askelmien väleissä on nykyisten asetusten mukaan turvallisuuden kannalta liian suuria aukkoja. Yläkerran portaat/portaikko on välipohjan kohdalta suhteellisen matala, mikä kannattaa huomioida.</li> </ul> |

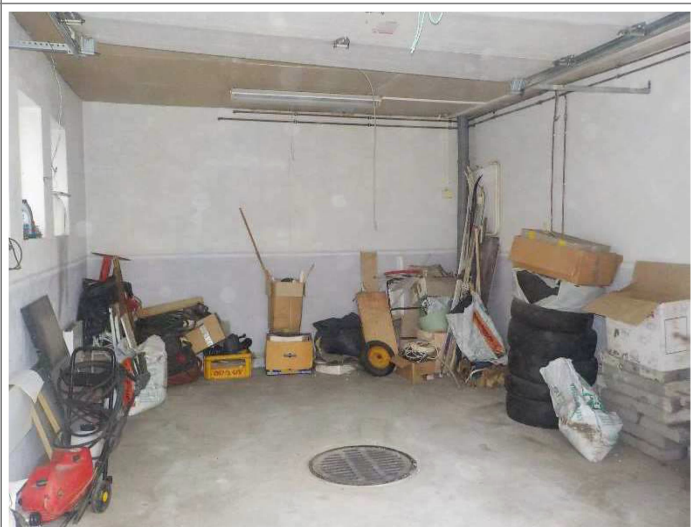
Autotallia.

| <b>AUTOTALLI</b> | <ul style="list-style-type: none"> <li>Tilassa on vesipiste, lattiakaivo ja sähköpatteri. Pistokokein pintakosteudentunnistimella tarkastettuna autotallin lattialla havaittiin usein tyypilliseen tapaan paikoin hieman kohonneita lukemia. Usein mm. auton mukana tuleva kosteus rasittaa autotallin lattiaa sekä kosteus myös helposti tiivistyy kylmän betonilaatan pintaan. Autotallin nurkalla selvemmin havaitut kohonneet lukemat, ks. kohta 7.</li> </ul> |

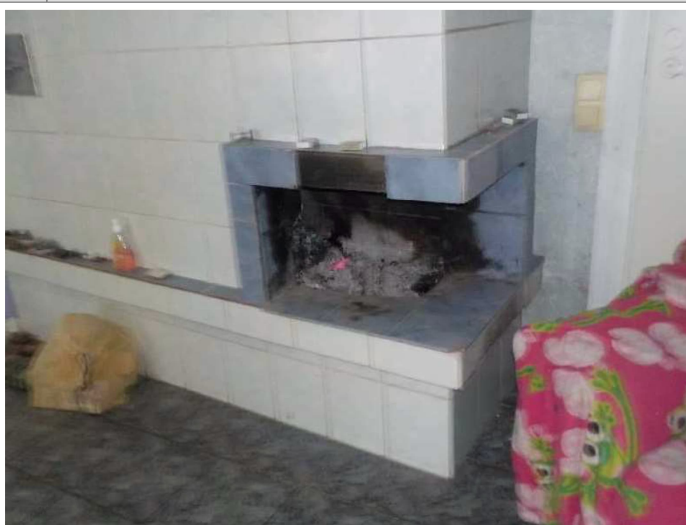
Takka.

- Kohteen lämmitys tapahtuu sähköpattereiden, sähköisen lattialämmityksen sekä avotakan avulla. Pattereissa havaittiin ikääntymistä. Muutamia pattereita on irrotettu kiinnityksistään.
- Nuohooja tarkastaa takan ja hormin kunnon ja paloturvallisuuden vuosittain, mikäli takka käytetään.

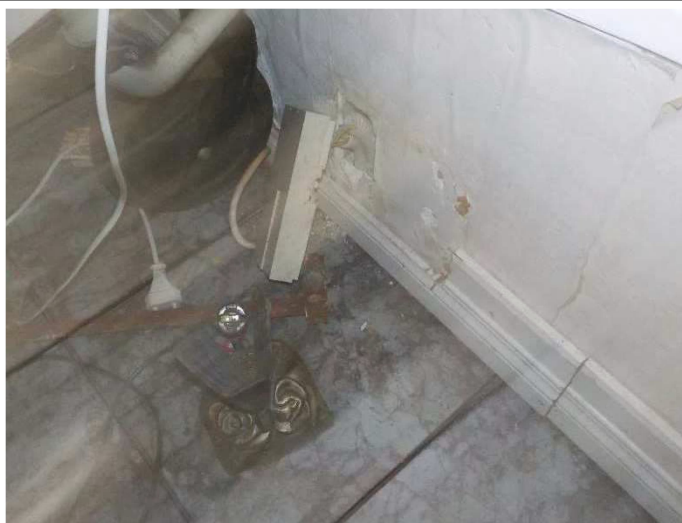
Irritettu patteri.

| <b>TOIMENPIDESUOSITUS</b> | <ul style="list-style-type: none"> <li>Lämmitysjärjestelmän tarkastamista ja pattereiden uusimista alan urakoitsijan toimesta suositellaan. Myös lattialämmityskaapelit suositellaan aina peruskorjausten yhteydessä yleisesti uusittavaksi.</li> <li>Kaikissa tiloissa on aina syytä pitää yllä riittävää peruslämpöä kosteuden tiivistymisen ehkäisemiseksi.</li> </ul> |
