Kuntotarkastus

Joukolantie 17
54500 Taavetti

Tarkastuspäivä
05/03/2026

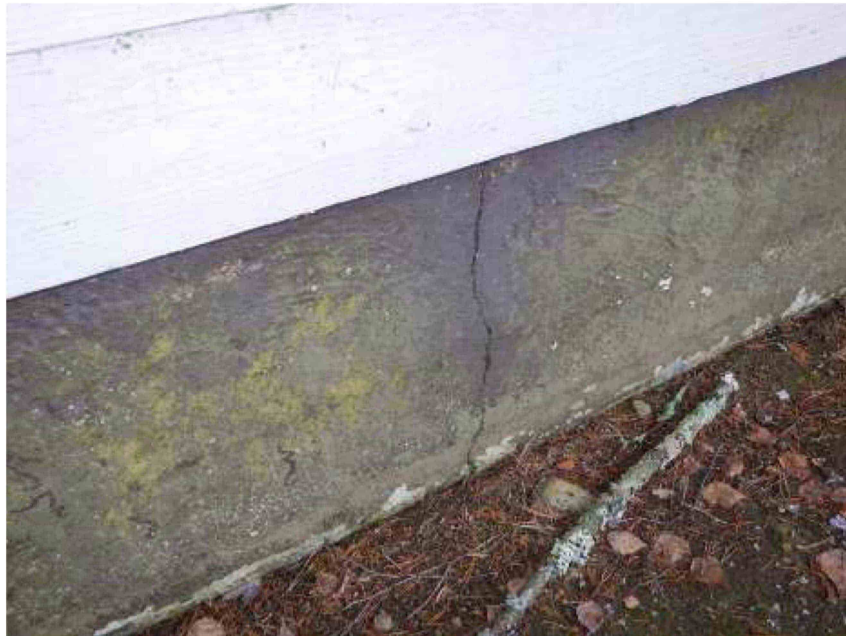
- Sokkelissa havaittiin hiushalkeamia, joilla ei ole rakenteellista merkitystä.
- Pinnoite on paikoin vaurioitunut.

1. Halkeama

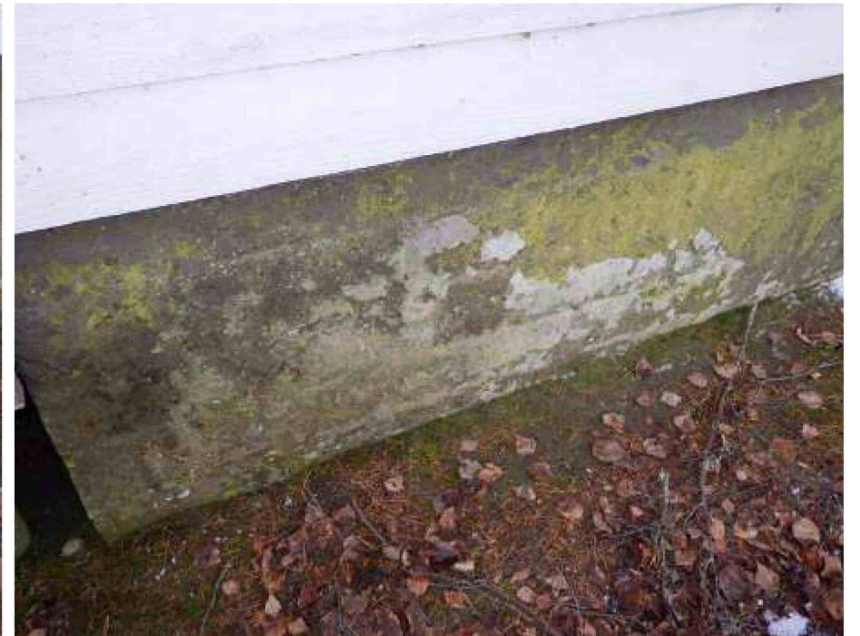
2. Sokkelia

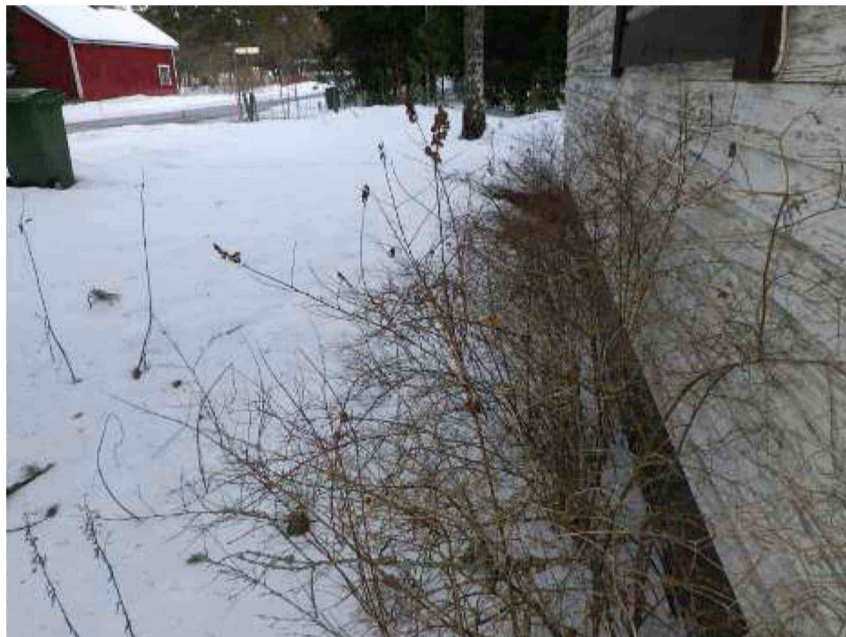
- Maanpintojen kallistuksissa rakennuksen ympärillä ei havaittu merkittäviä puutteita. Ei toimenpiteitä.
- Rakennuksen vierustalla on kasvillisuutta. *Kasvillisuus ja multapenkit lisäävät rakenteiden kosteusrasitusta, heikentävät kuivumista ja juuret saattavat tukkia salaojia.*

3. Rakennuksen vierustaa

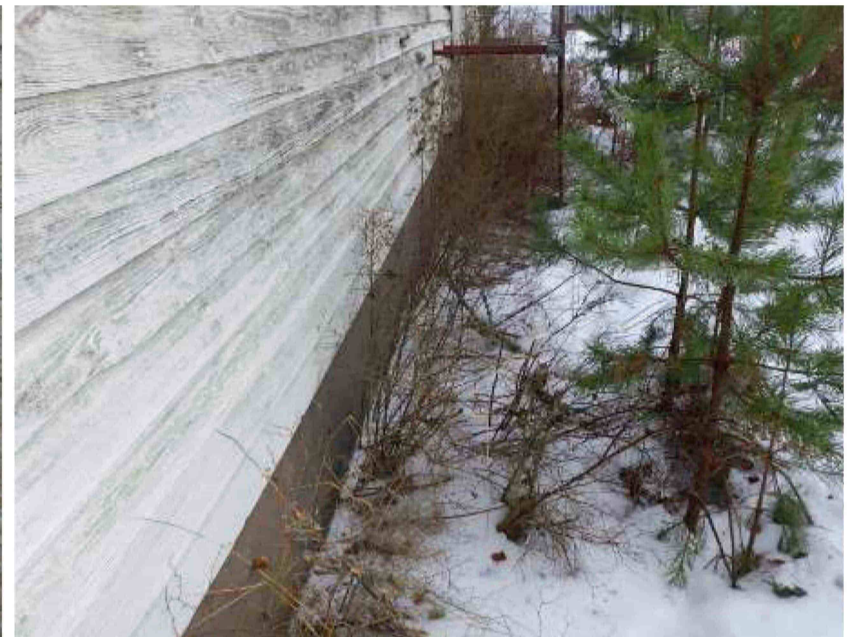
4. Karsvillisuutta

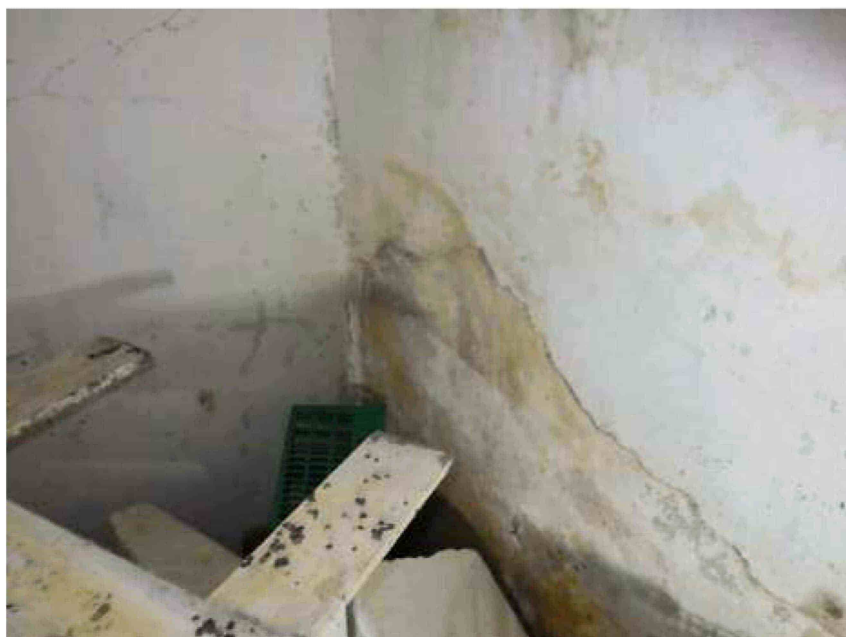
- Kellarin osalla havaittiin kosteutta lähes kauttaaltaan lattiassa ja seinien alaosissa. Havaitut kosteudet johtuvat maaperästä rakenteisiin siirtyvästä kosteudesta ja ovat tyypillisiä tämän aikakauden rakennuksille. Kosteus ei yleensä heikennä kiviaineisten rakenteiden kestävyyttä, mutta kosteiden rakenteiden päällä olevat pinnoitteet saattavat kosteusvaurioitua ja niihin voi muodostua mikrobikasvustoa. Tilojen käyttötarkoituksen huomioiden ei kosteus nykyisessä laajuudessaan aiheuta toimenpiteitä. Tiiviiden pintamateriaalien käyttämistä pinnoitteina tulee välttää, samoin asentamasta kiinteitä umpinaisia kalusteita suoraan rakennetta vasten, jolloin kosteus ei pääse poistumaan vaan se voi tiivistyä rakenteeseen. Jos kellarin tehdään korjaustöitä tai kellarin käyttötarkoitus muuttuu, tulee kosteus huomioida.

7. Kosteusjälkiä kellarissa

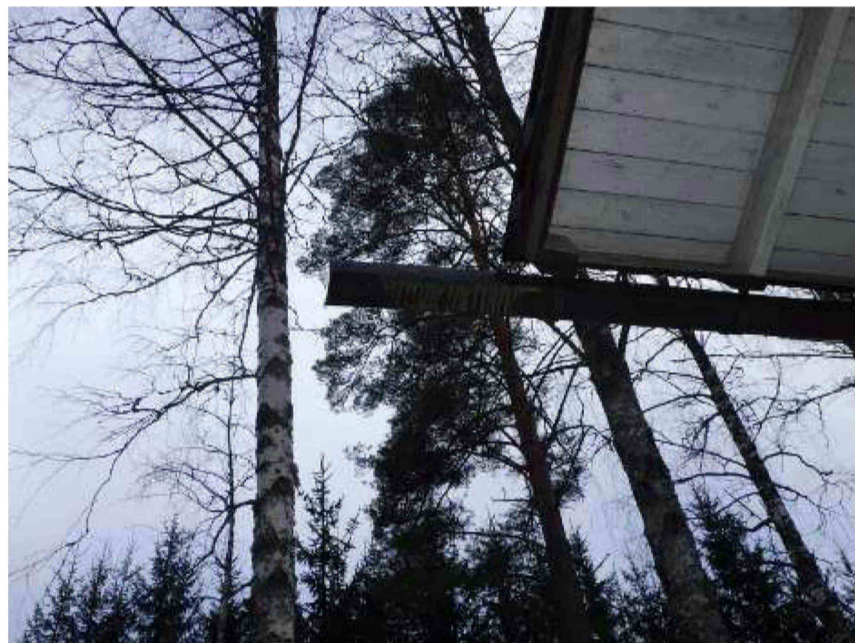
- Vesikaton sade- ja sulamisvesiä ei ole johdettu pois rakennuksen vierustoilta, mikä lisää perustusten ja alapohjarakenteiden kosteusrasitusta. *Syöksytörvien kautta valuvat vedet johdetaan rakennuksen vierestä sadevesiverkostoon, avo-ojaan tai vähintään 3 m etäisyydelle rakennuksesta niin, ettei rakennuksen rakenteille eikä naapuritonteille aiheudu haittaa. Rakennuksen salaojajärjestelmään ei saa johtaa pintavesiä tai katoilta valuvia vesiä. Kattovesien poisjohtaminen voidaan järjestää esimerkiksi betonisilla kouruilla tai maanalaisilla umpinaisilla putkilla.*

9. Sadevesien ohjausta

Suositellaan vesikaton sade- ja sulamisvesien poisjohtamisen järjestämistä.

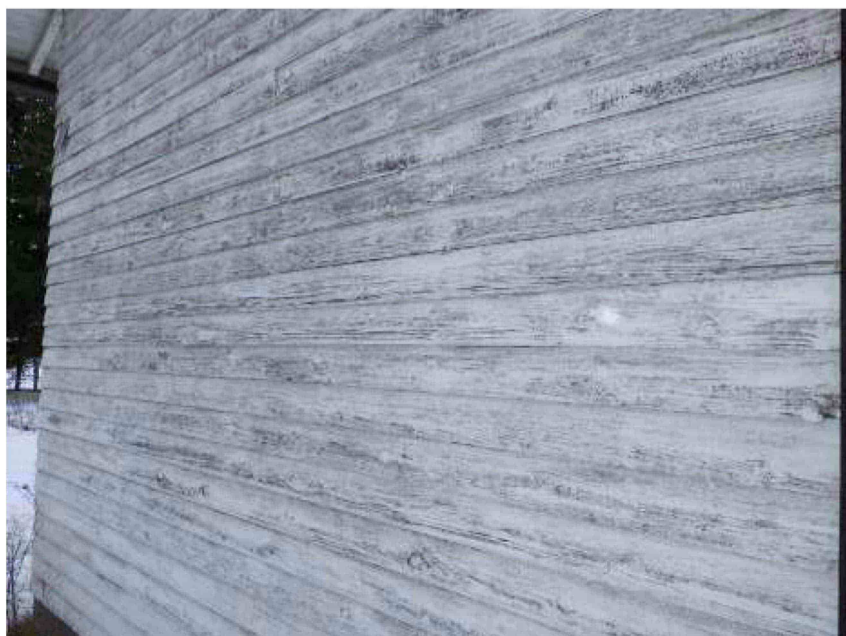
- Ulkoverhous on ylittänyt teknisen käyttöikänsä ja sen uusimistarpeeseen tulee varautua. *Puuverhouksen tekninen käyttöikä on normaalirasituksessa 50 vuotta (RT 103765, Kiinteistön keskimääräiset tekniset käyttöiät ja kunnossapitojaksot, rakennustekniikka, 2025).*

12. Puuverhousta

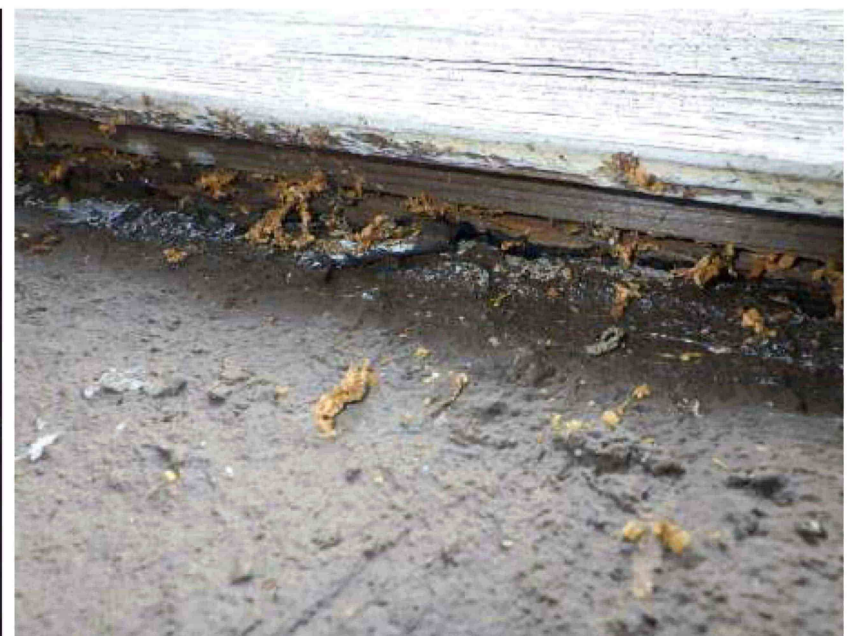
- Kohteen ulkoseinät ovat tiiviisti pinnoitettuja sekä rakenne on tuulettumaton tai heikosti tuulettuva. Kokemuksen mukaan sisäilman kosteus voi tiivistyä haitallisessa määrin tiiviin pinnoitteen alle aiheuttaen rakenteisiin vaurioita. Rakenne on luokiteltu riskirakenteeksi kuntotarkastuksen suoritusohjeessa (KH 90-00394). Rakenteen kuntoa ei kuntotarkastusmenettelyllä voida riittävän kattavasti selvittää.

13. Ei tuuletusrakoa

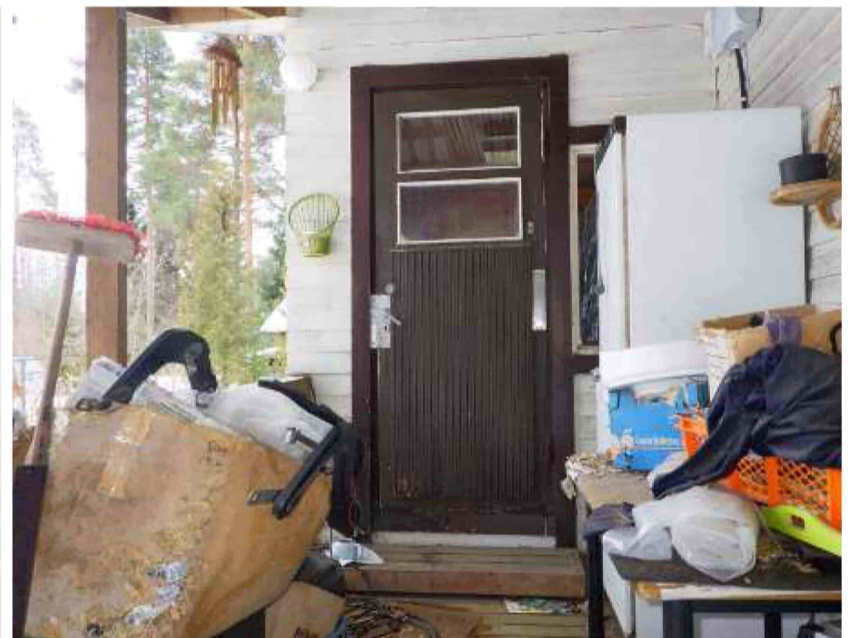
- Ulko-ovet ovat ylittäneet teknisen käyttöikänsä ja niiden uusimistarpeeseen tulee varautua. *Puurakenteisten ulko-ovien tekninen käyttöikä on normaalirasituksessa 40 vuotta (RT 103765, Kiinteistön keskimääräiset tekniset käyttöiät ja kunnossapitojaksot, rakennustekniikka, 2025).*

15. Ulko-ovi

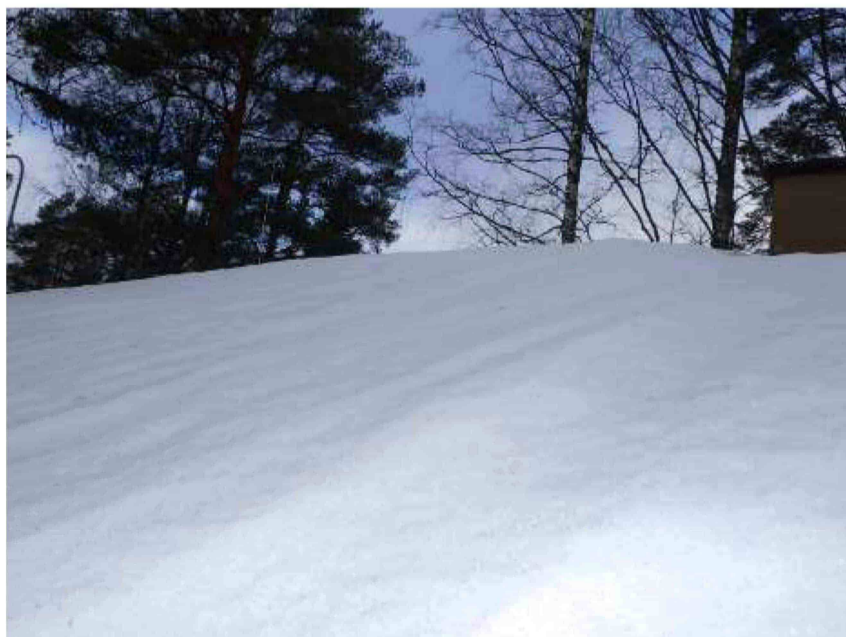
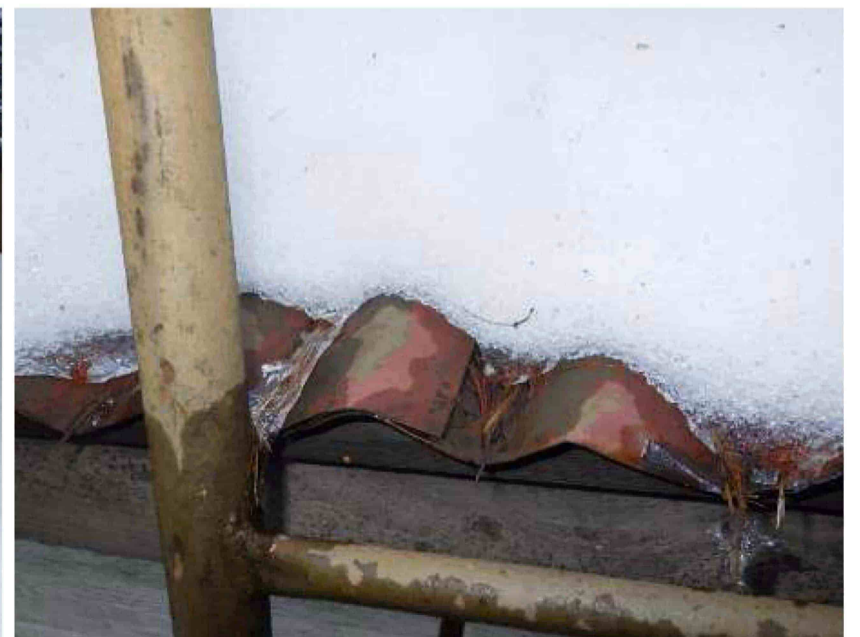
- Vesikate on ylittänyt teknisen käyttöikänsä ja sen uusimistarpeeseen tulee varautua. *Profiilipeltikatteen tekninen käyttöikä on normaalirasituksessa 40 vuotta (RT 103765, Kiinteistön keskimääräiset tekniset käyttöiät ja kunnossapitojaksot, rakennustekniikka, 2025).*

18. Vesikatetta

19. Vesikatetta

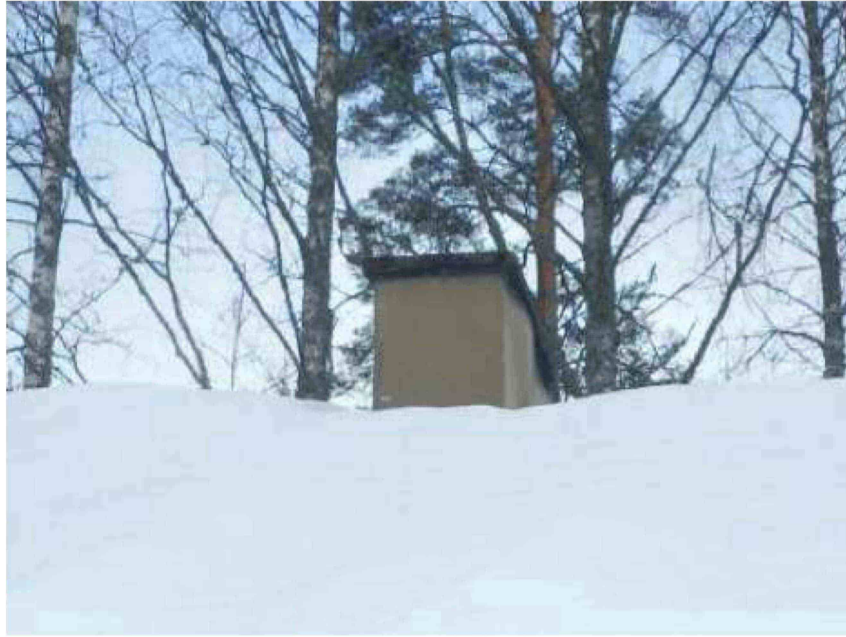
20. Ei sadehattua

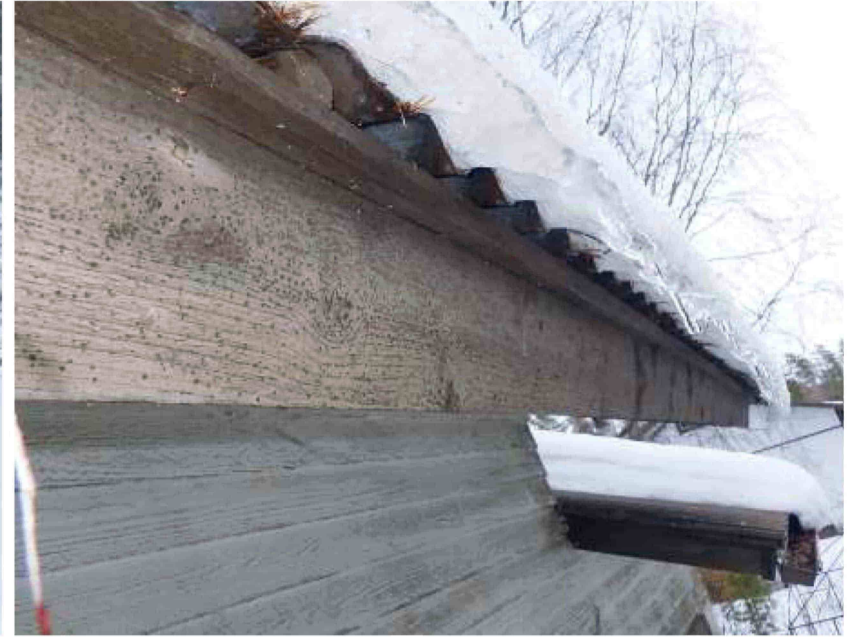
- Sadevesikouruja ei ole asennettu pihan puoleiselle sivulla ja muista kouruista puuttuu syöksyputket, vedet valuvat suoraan rakennuksen vierelle ja seinälle. Tämä lisää rakenteiden kosteusrasitusta.

21. Ei sadevesikouruja pihan puolella.

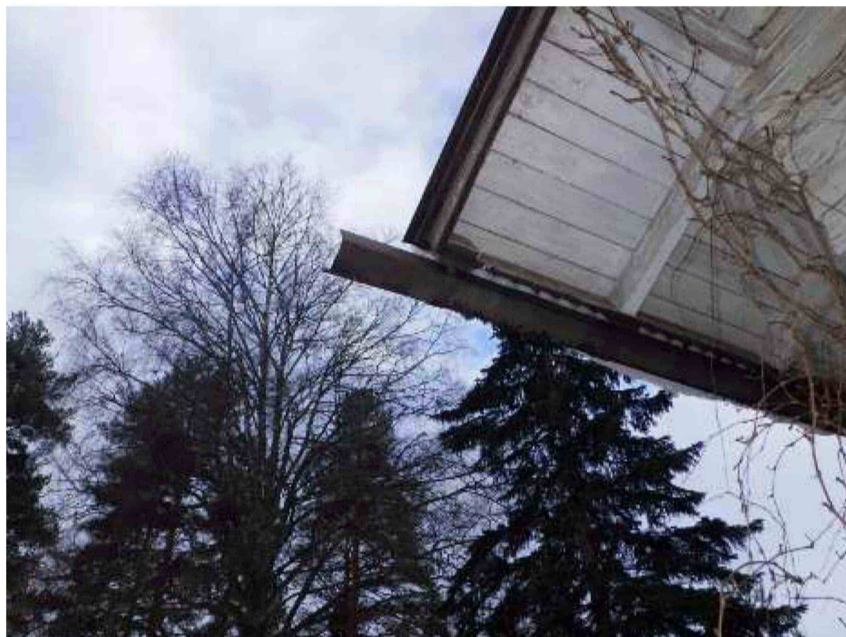
22. Ei syöksyputkia

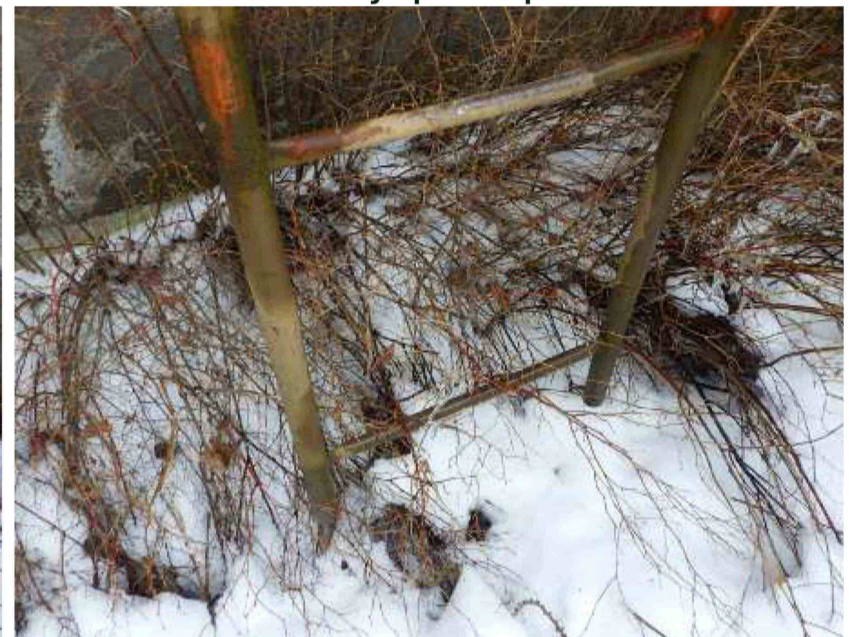
23. Talotikkaat alkavat läheltä maanpintaa

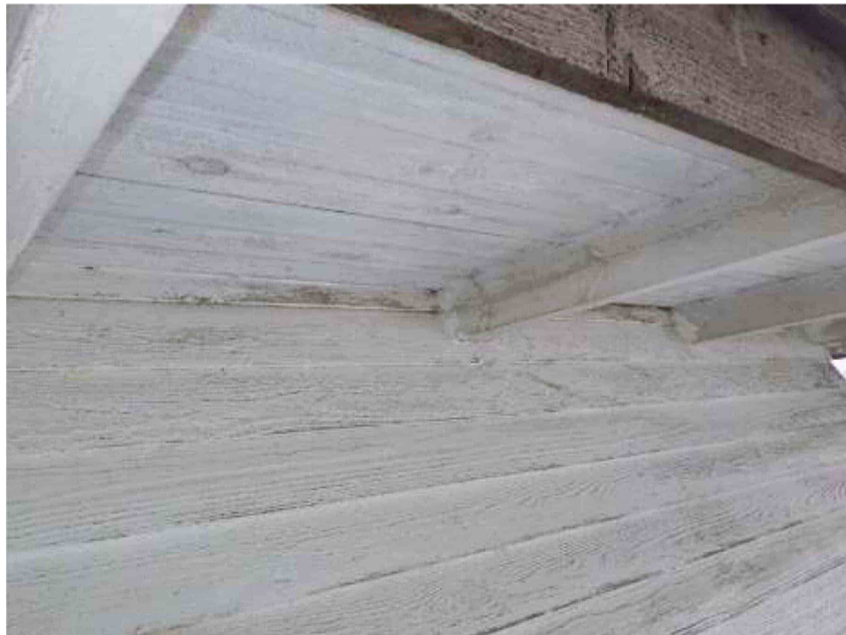
- Kohteessa on osalla rakennusta vinot yläpohjarakenteet, minkä vuoksi yläpohjarakenteiden kuntoa ei voida selvittää kuntotarkastusmenettelyllä riittävän kattavasti. Kokemuksen mukaan sisäilman kosteus voi tiivistyä haitallisessa määrin yläpohjarakenteisiin ja aiheuttaa vaurioita. Rakenne on luokiteltu riskirakenteeksi kuntotarkastuksen suoritusohjeessa (KH 90-00394).

24. Ei tuuletusrakoa yläpohjaan

Suosittelaa rakenteen tutkimista rakennetta avaamalla.

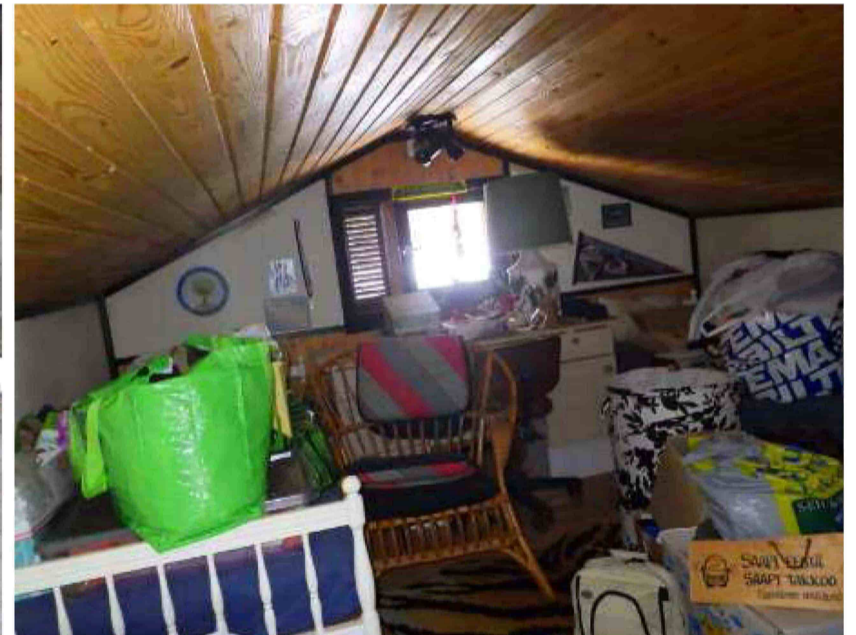
25. Yläpohjan vinoa osaa

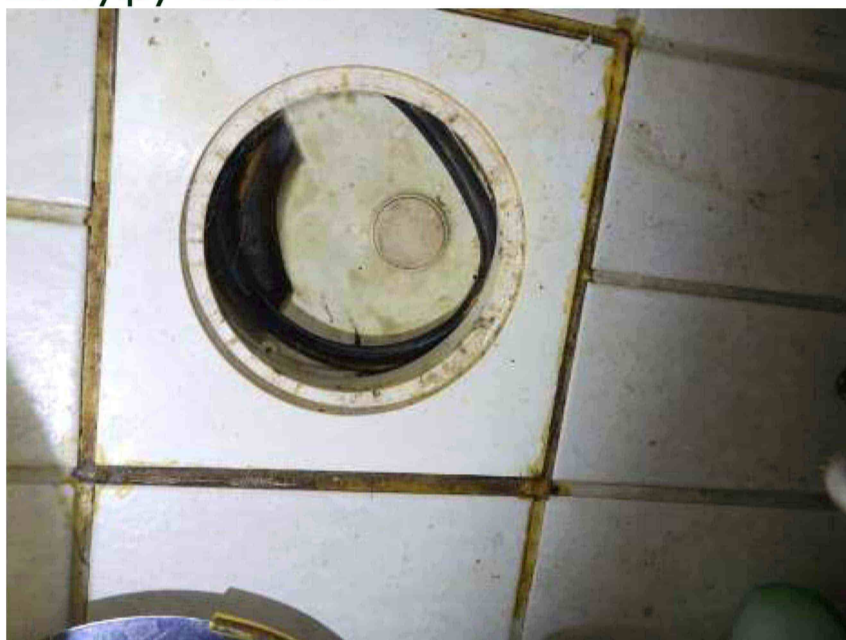
28. Lattiakaivo. Tiiviste irti.

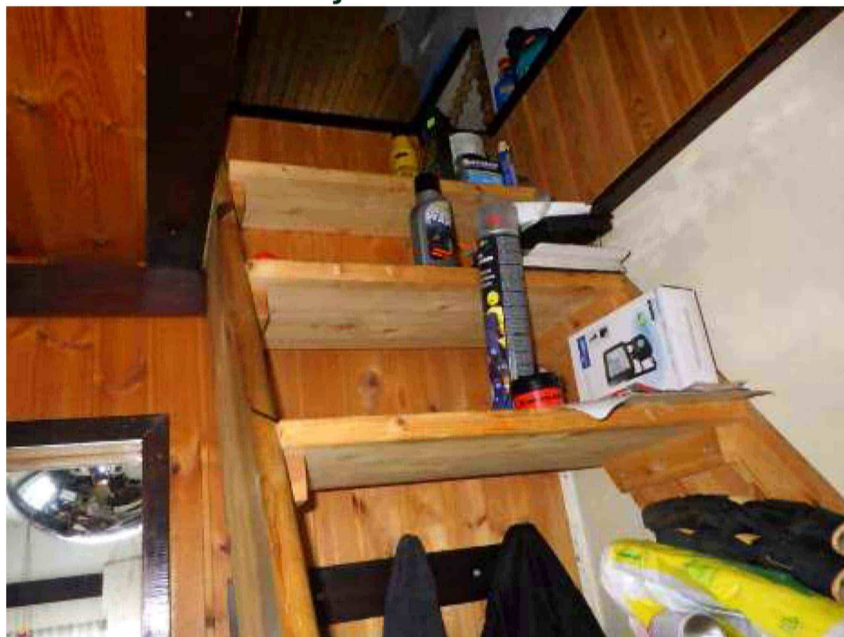
- Sisätiloissa on paljon tavaraa, mutta näkyvillä olevissa pinoissa havaittu huomautettavaa.
- Parven portaiden käsijohde puuttuu. Tämä aiheuttaa käyttöturvariskin.

40. Portaatt parvelle

Suosittelaa käsijohteen asentamista.

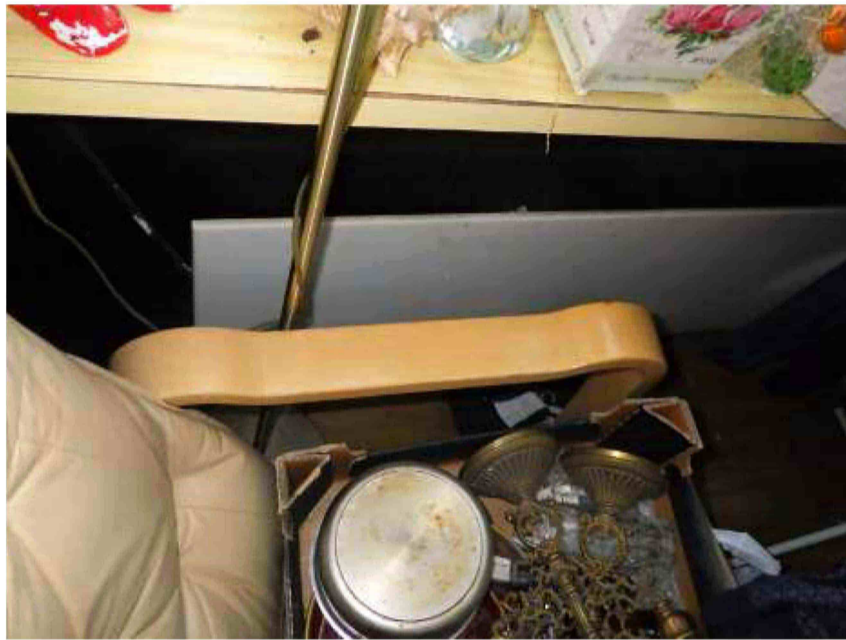
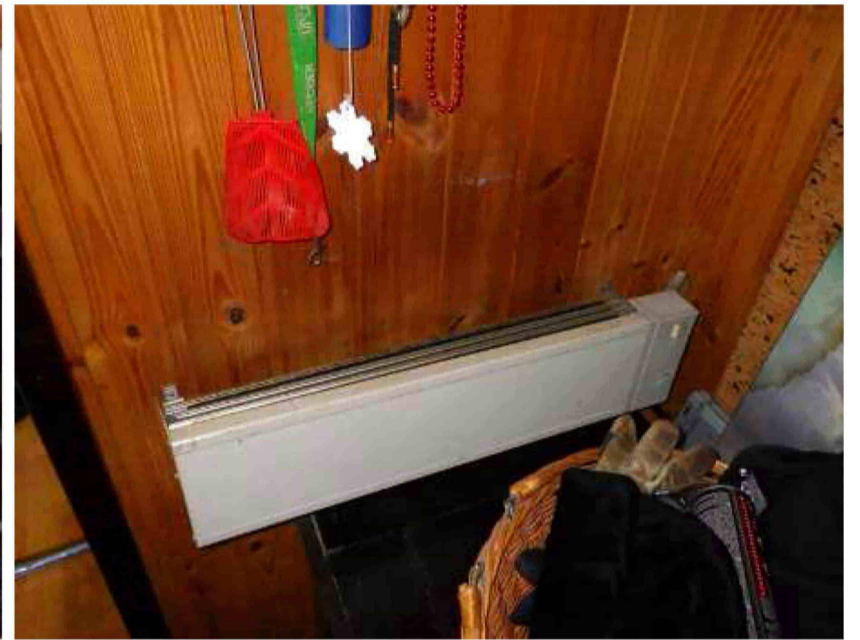
- Sähkölämmityslaitteet ovat ylittäneet teknisen käyttöikänsä ja niiden uusimistarpeeseen tulee varautua. *Sähkölämmityslaitteiden elinkaari normaalirasituksessa on 25–30 vuotta (ST 97.00, Sähkö- ja tietojärjestelmien kuntotutkimus, 2024).*

41. Lämmityslaitetta

42. Lämmityslaitetta

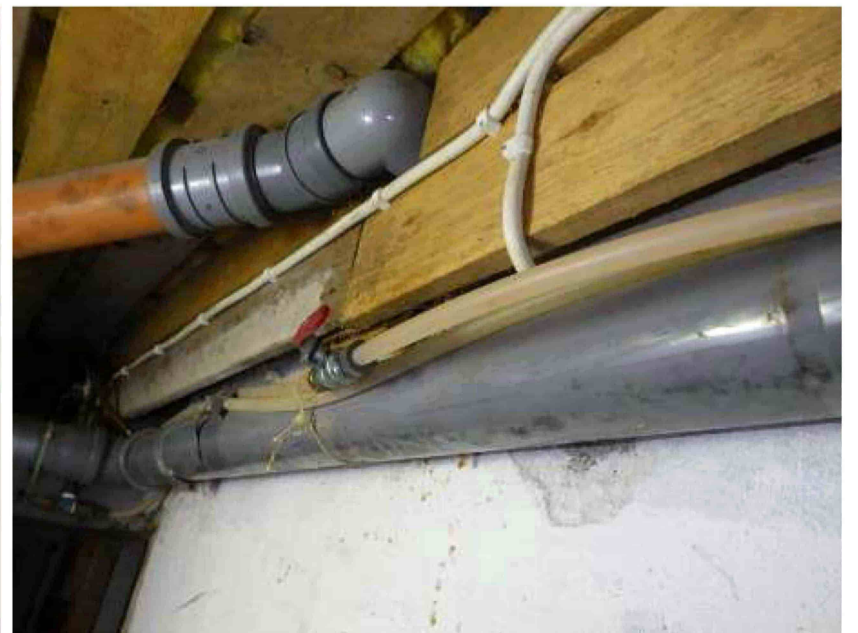
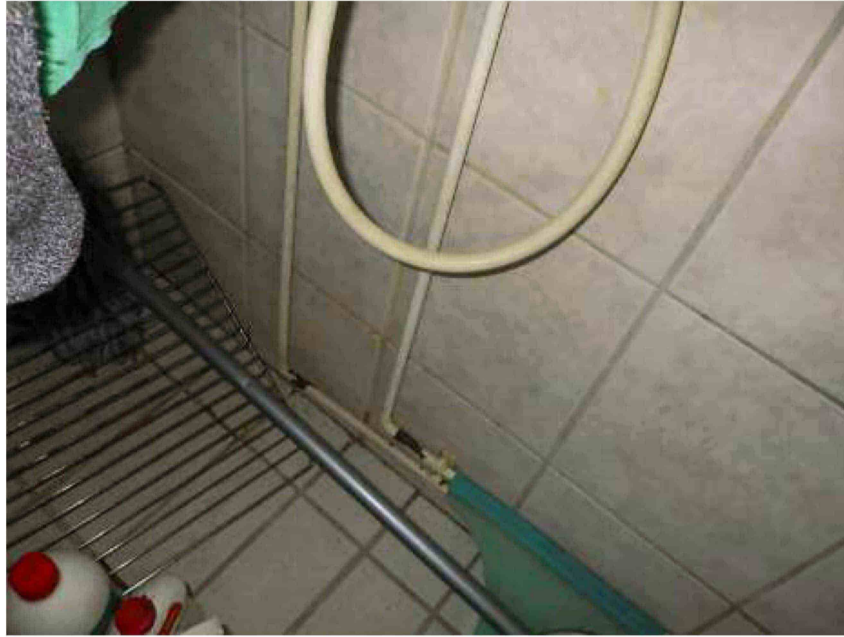
- Kupariset vesijohdot ovat ylittäneet teknisen käyttöikänsä ja niiden uusimistarpeeseen tulee varautua. *Kuparisten vesijohtojen tekninen käyttöikä on normaalirasituksessa, riippuen asennusvuodesta ja -tavasta, 40-50 vuotta (RT 103766, Kiinteistön keskimääräiset tekniset käyttöiät ja kunnossapitojaksot, talotekniikka, 2025).*

45. Havainnot käyttövesijohdot

46. Havainnot käyttövesijohdot

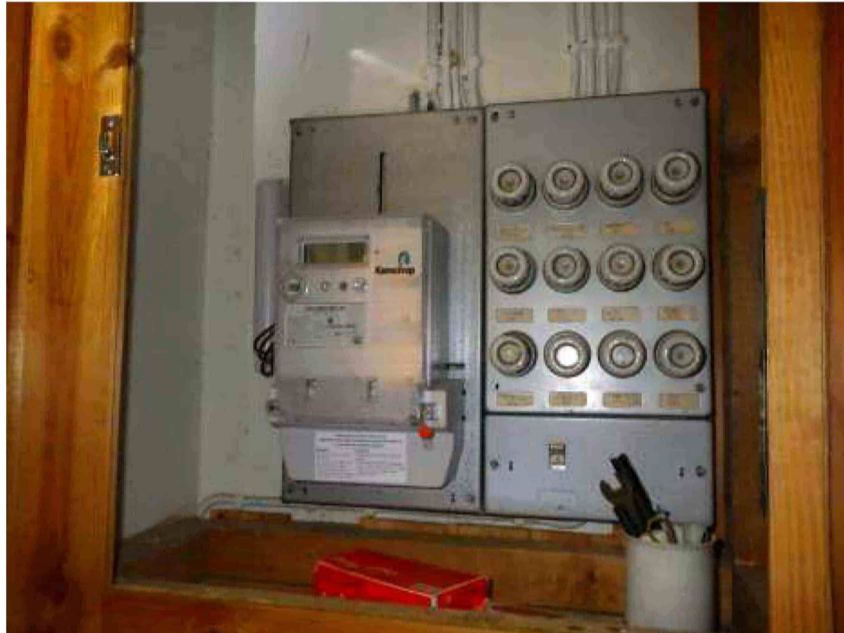
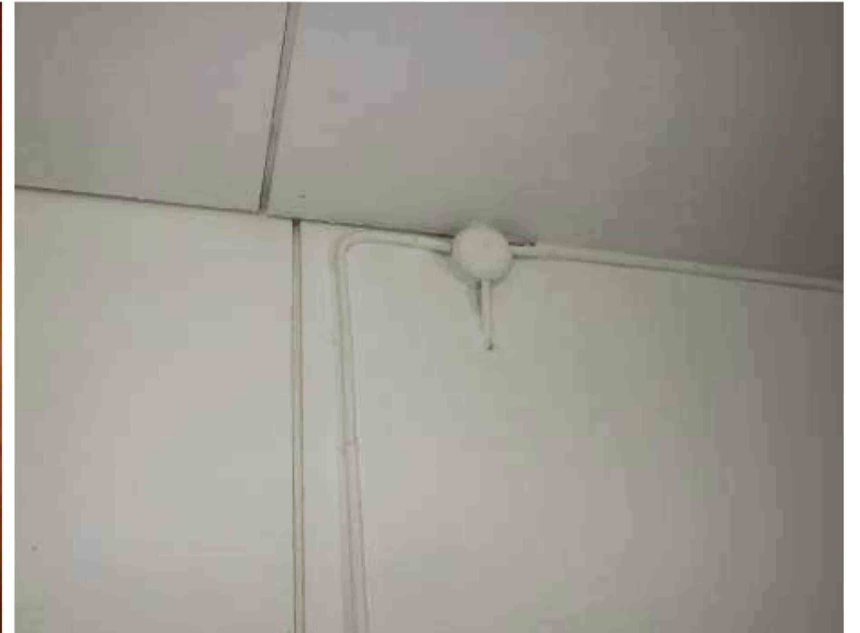
- Sähköjärjestelmän osat ovat ylittäneet teknisen käyttöikänsä ja niiden uusimistarpeeseen tulee varautua. *Sähköjärjestelmän osien tekninen käyttöikä on pääosin noin 30-50 vuotta. (ST 97.00, Sähkö- ja tietojärjestelmien kuntotutkimus, 2024).*

48. Sähkökaappia

49. Tekninen käyttöikä
