# Kuntokatselmus

Pajulantie 9B

26.5.2025

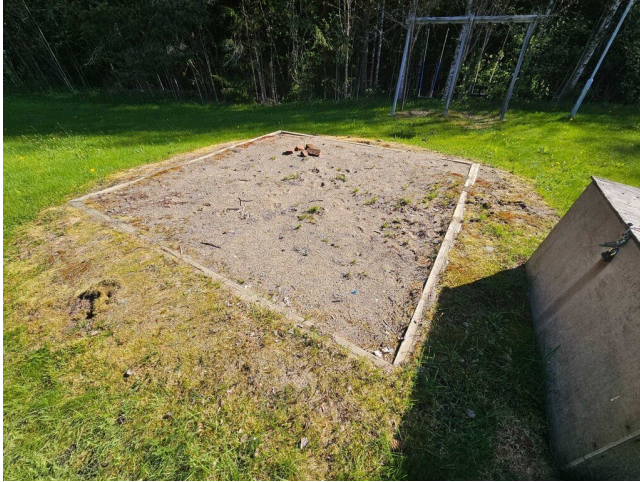
- Heikkalaatikon runko on heikkokuntoinen, hiekassa kasvillistuu ja tiiliä?. Lastenkeinun runko alkuperäinen, puutteellinen turva-alusta. Asuntojen takapihan aidat tehty kyllästetystä, vaativat huoltokäsittelyn (Ks. kuvat 1-2 ja toimenpide-ehdotukset 1 ja 2)
- Kuivaustelineet käyttökuntoisia, narut vaihdettu vuosienvaaralla. Maali hilseilee ja toinen rungoista on vinossa (Ks. kuva 3 ja toimenpide-ehdotus 3)
- Tontin laidalla komposti, asukkaan vai kiinteistönomistajan omaisuutta? (Ks. kuva 4)
- Pihakainu vaikutti ehjälle, kaipaa huoltokäsittelyä. Ei liiku, ottaa maahan/kasvillisuuden kiinni (Ks. kuva 5 ja toimenpide-ehdotukset 4 ja 5)

**Kuva 1** Hiekkalaatikko ja keinut taustalla

- 1) *Leikkivälineiden uusinta.*
- 2) *Aitojen korjausta tarpeen mukaan ja huoltokäsittely*
- 3) *Rungon oikaisu, huoltomaalaus ja narujen uusinta*
- 4) *Huoltokäsittely*
- 5) *Parempi alusta keinulle*

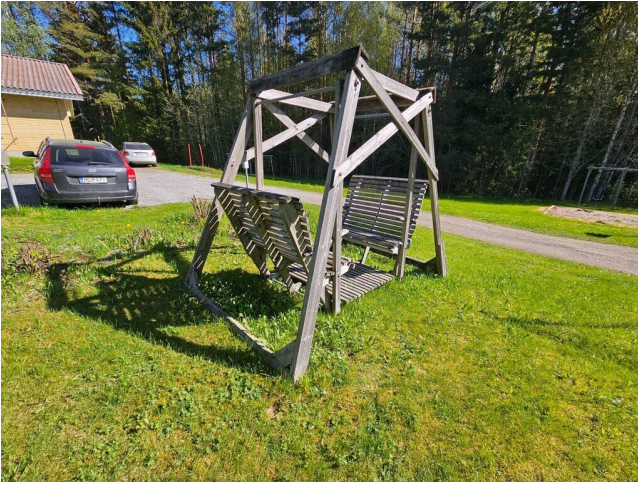
**Kuva 5** Pihakeinu

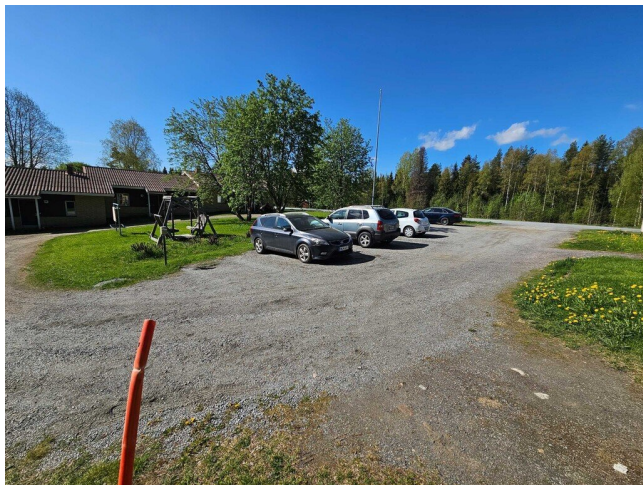
- Kulkuväylät ja parkkialue siistit, muutamia kuoppia havaittavissa. Nurmikko vaatisi leikkauksen (Ks. kuvat 6-7 ja toimenpide-ehdotukset 1 ja 2)

**Kuva 6** Yleiskuva

- 1) *Monttujen täyttö*
- 2) *Nurmen leikkaus*

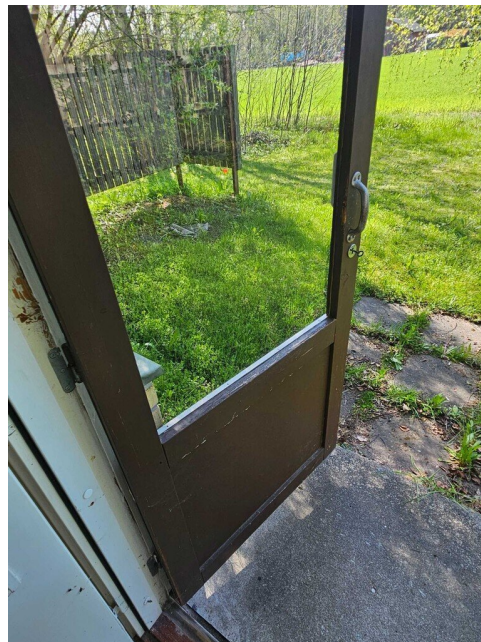
**Kuva 7** Laatoja takapihoilla

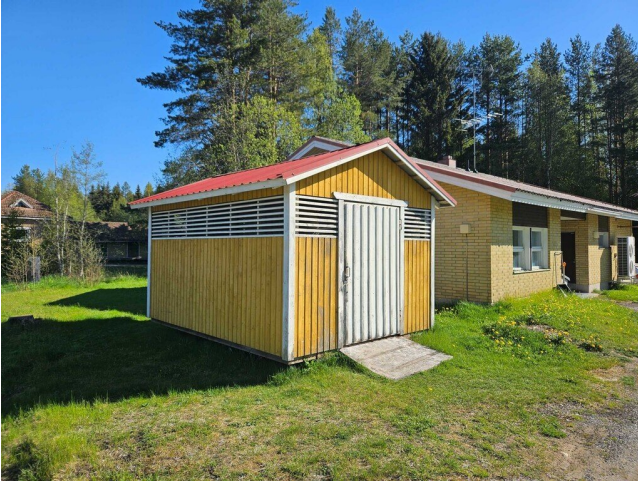
- Jätekatoksen huoltomaalaus. (Ks. kuvat 8-10 ja toimenpide-ehdotus 1)
- Asuntojen varastot piharakennuksen päädyssä. (Ks. kuva 11)

**Kuva 8** Yleiskuva

1) *Jätekatoksen huoltomaalaus*

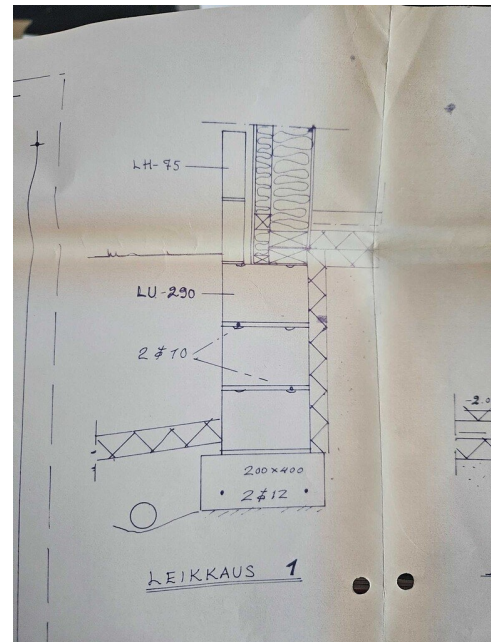
**Kuva 13** Lattianpinta ylempänä, kuin alaohjauspuu. Rinnetalossa osassassa kohtaa on maanpinta korkeammalla, kuin alaohjauspuu. Riskirakenne. Salaoaja esitetty kuvassa

- 1) *Sokkelirakenteen kuntotutkimus*
- 2) *Väliseinäarakenteen kuntotutkimus asuntojen välillä, jossa on kerkeuseroa*
- 3) *Salaojajärjestelmän videokuvaus ja kuntotutkimus*
- 4) *Sokkelien vierusteille sepelikaistat, nurmikon rajausta sepelikaistasta kyllästetyllä laudalla*

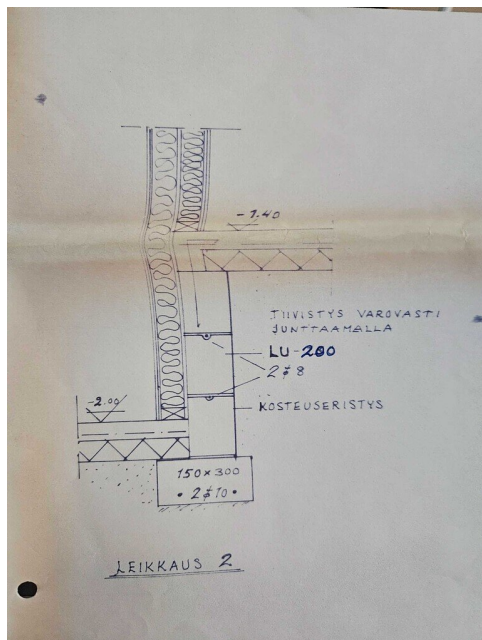
**Kuva 14** Rakenne asuntojen väliseinän kohdalla, jossa on korkeuseroa. Riskirakenne ilman ulkopuolista lämmöneristettä.

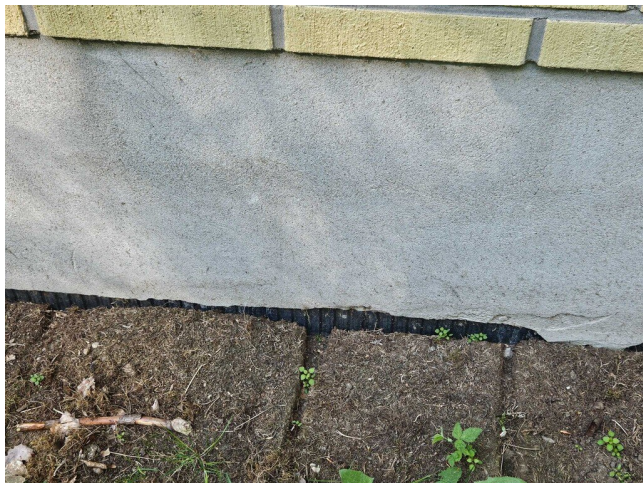
**Kuva 16** Talon päädyssä havaittu perusmuurilevy

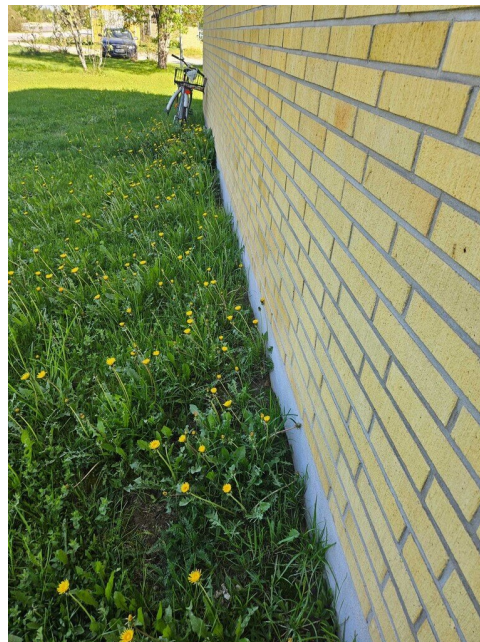
**Kuva 17** Nurmi sokkeliä vasten

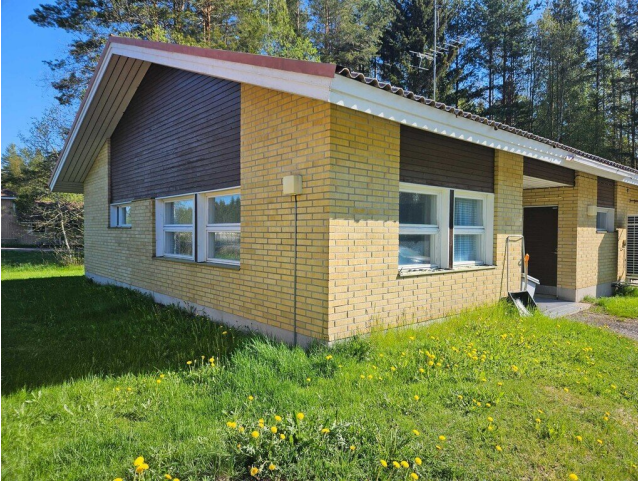
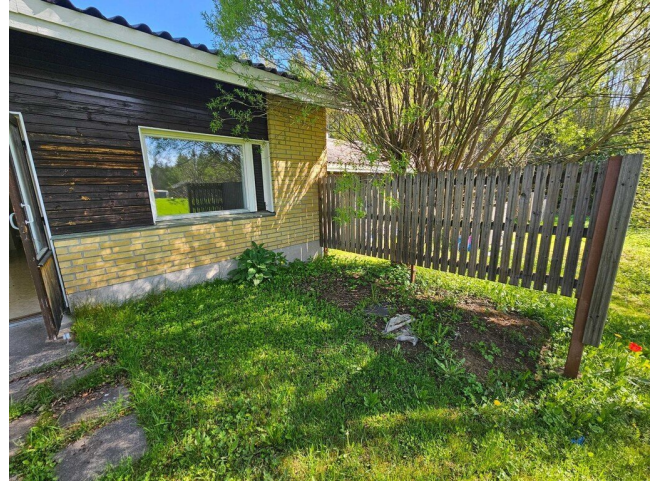
Tiiliverhous näytti silmämääräisesti hyväkuntoiselle, kierroksella ei haivaittu halkeamia tai muuta vastaavaa vauriota. Suunnitelmien mukaan tiilimuurauksen tuuletusväli on 16mm joka on nyky suunniteluohueen mukaan liian vähän. Julkisivun alaosassa ei ole tuuletusrakoja tiilisaumassa. Nämä ovat hyvin tyyppillisiä aikakautensa rakenneratkaisuja. Näistä johtuen tiilimuurauksen tausta ei tuuletu laisinkaan tai hyvin huonosti. Puuosat vaatisivat huoltokäsittelyn

- Tiilipinnassa likaa (Ks. kuvat 20-21 ja toimenpide-ehdotukset 1, 2 ja 3)

- 1) *Julkisivun pesu*
- 2) *Puuosien hultomaalaus*
- 3) *Tuuletusreikien poraus tiilijulkisivuun*

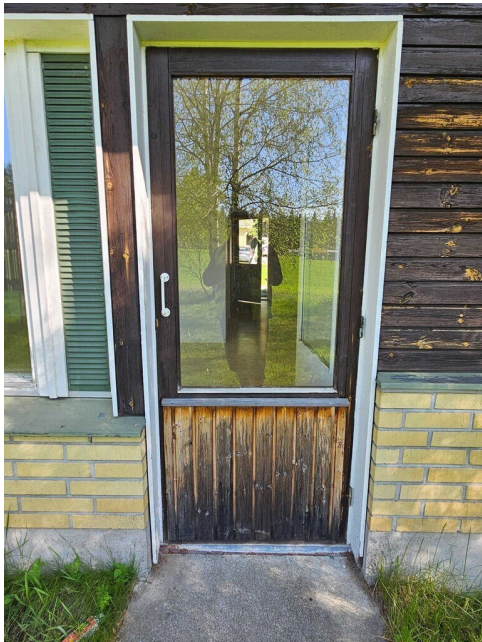
- Ovet ja ikkunat ovat heikkokuntoisia. Huoltotoimenpiteillä niistä saisi vielä toimivat mutta suositellaan uusimista (Ks. kuvat 22-24 ja toimenpide-ehdotus 1)

**Kuva 22** Maalipinta kulunut.

- 1) Ikkunoiden ja ovien uusiminen

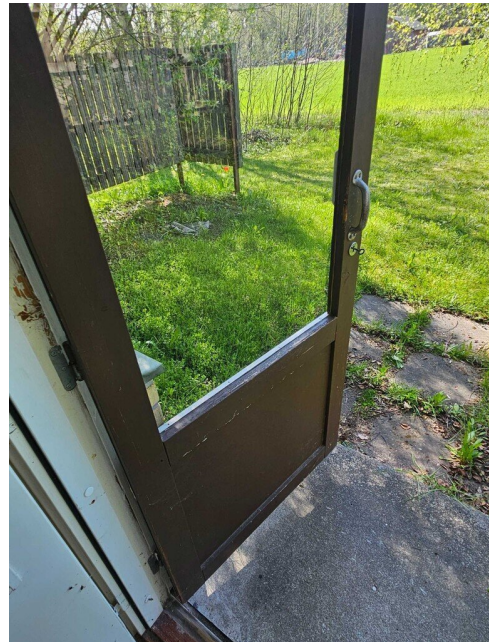
**Kuva 23** Ajantuomia käytönjälkiä. Tiivisteet kovettunut tai puuttui kokonaan

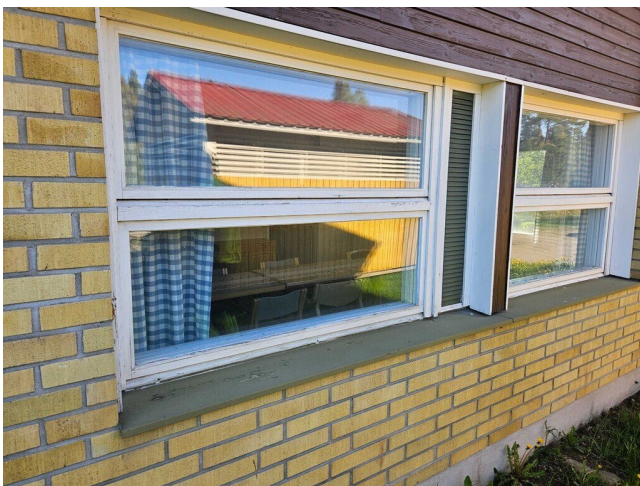
**Kuva 24** Puuosat vaativat huoltomaalauksen.  
Ikkunapellissä heikko kaato ulospäin

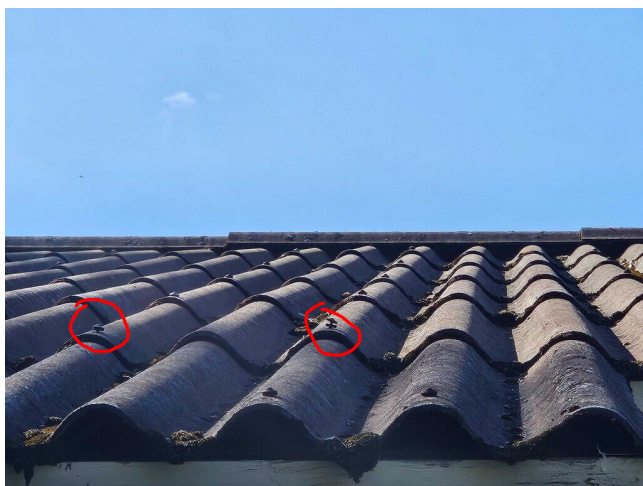
- Nauloja irronnut ja aluskate revennyt ja roikkuu yläpohjassa. (Ks. kuvat 25-33 ja toimenpide-ehdotukset 1 ja 2)

**Kuva 25** Kohollaan olevia naulauksia

- 1) *Ensiapuna naulauksien tiivitys ja läpivientien ja lyijypeltien tiivistys/tarkastus*
- 2) *Täysi kattoremontti koko kohteeseen.*

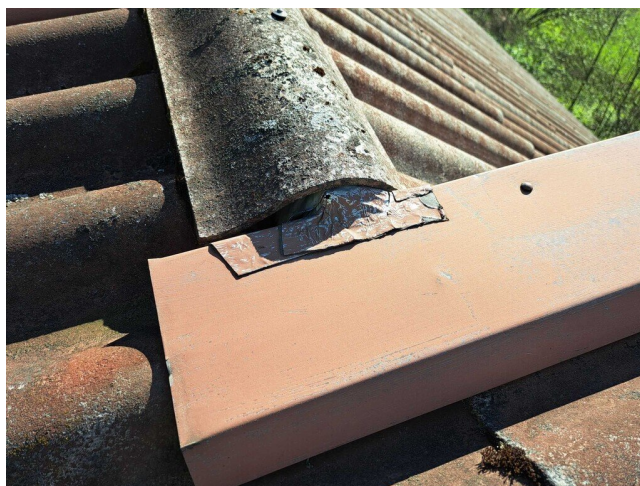
**Kuva 26** Harjatiilen ja reunapellin välisissä lyijypelleissä reikiä

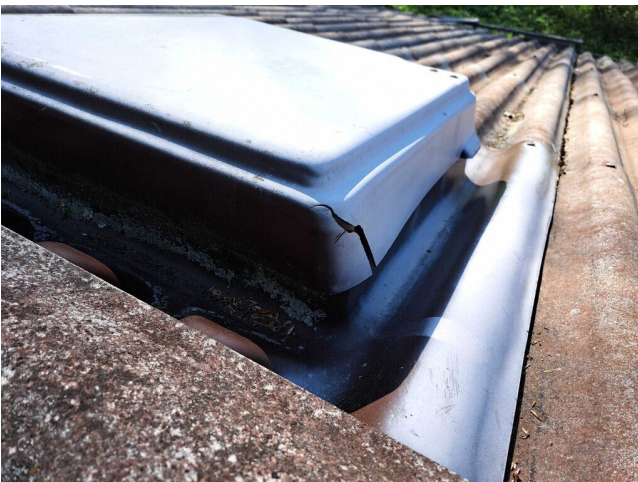
**Kuva 29** Kattoluukussa halkeama, korjattu teipillä  
kierroksen yhteydessä

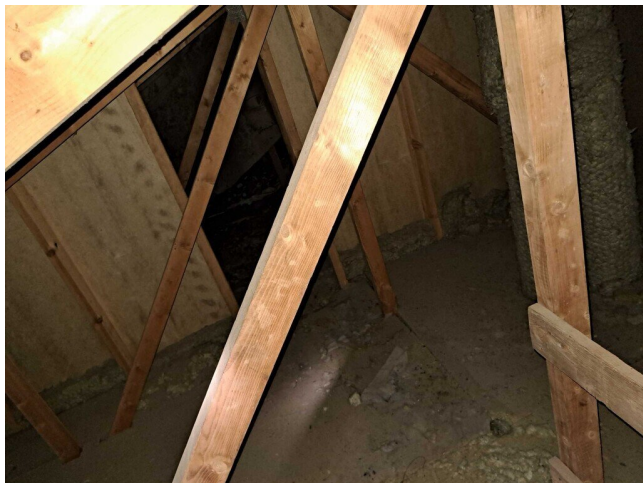
**Kuva 31** Palokatkoseinässä aukko

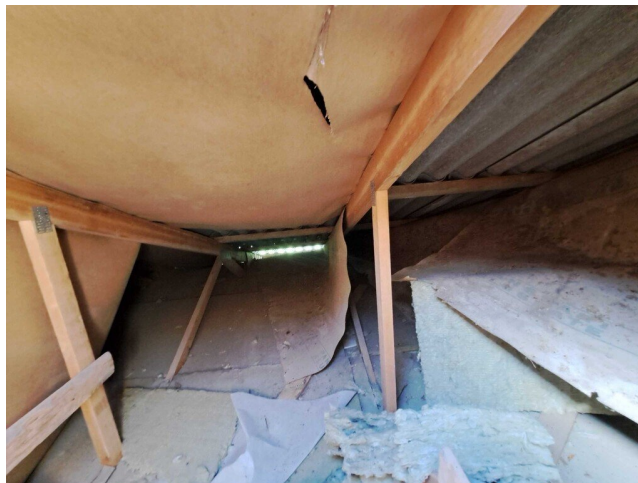
**Kuva 32** Revenneitä ja pudonneita aluskatteita

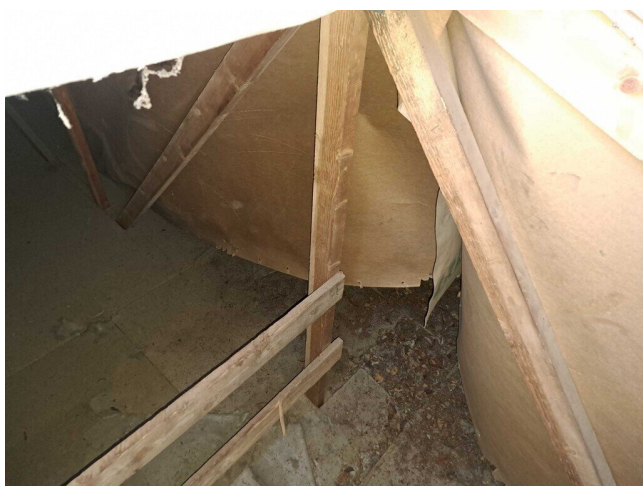
**Kuva 33** Roikkuva aluskate

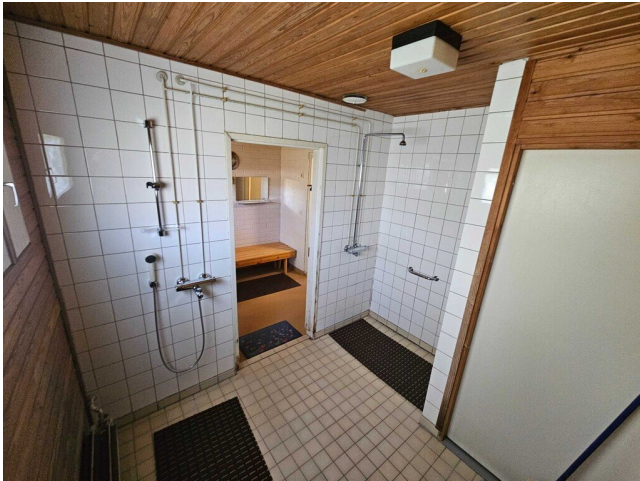
**Kuva 34** Talosaunatilat vaativat saneerauksen

### 1) Talosaunatilojen saneeraus

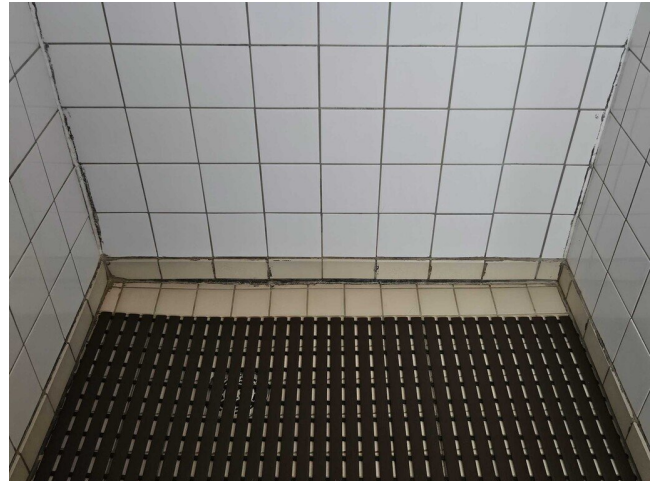
**Kuva 35** Talosaunatilat vaativat saneerauksen

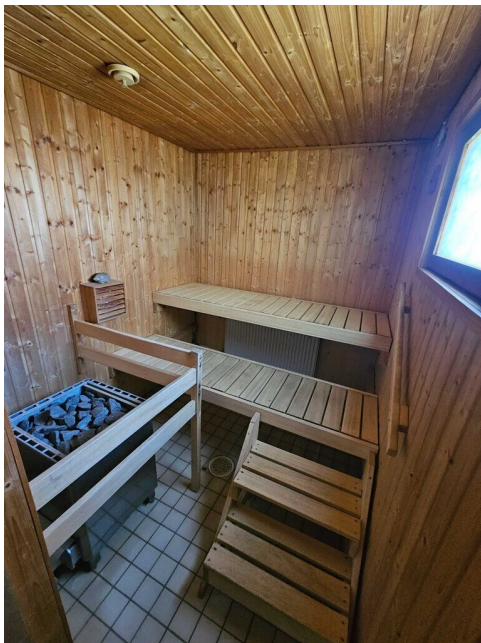
**Kuva 36** Talosaunatilat vaativat saneerauksen. Lauteet ja penli suht. hyvässä kunnossa.

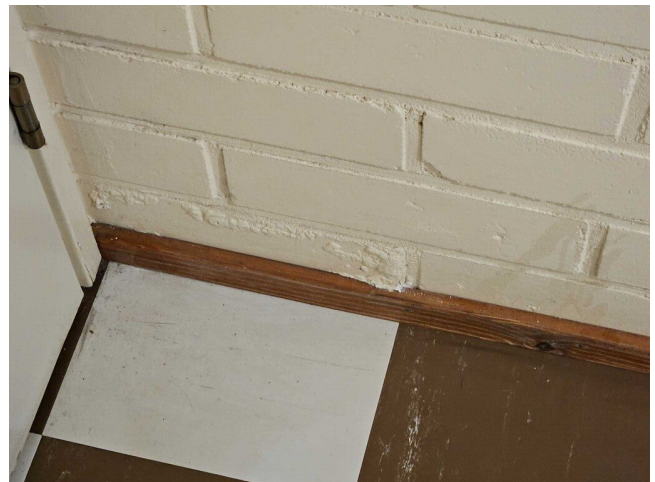
**Kuva 37** WC tilan edessä havaittu kalkkihärmää tiileissä, seinän takana lämmönjakohuone, jossa ei havaittu vuotoa. Ilmeisesti vanha jälki.

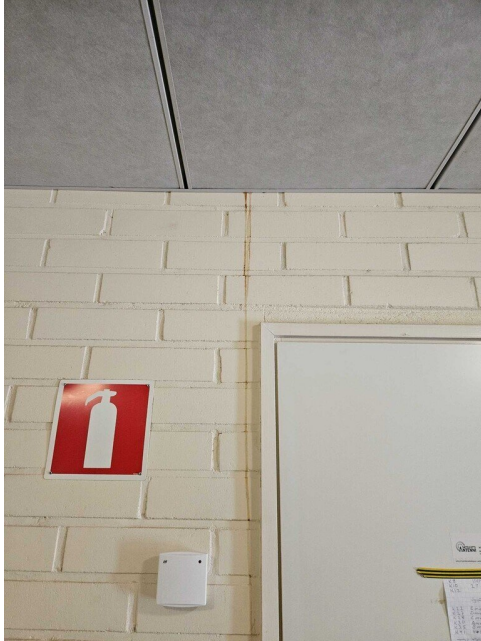
**Kuva 38** Piharakennuksen aulatilassa vanha valumajälki seinässä. Alakatto levy ei irronnotu, jotta asian olisi voinut tarkistaa.

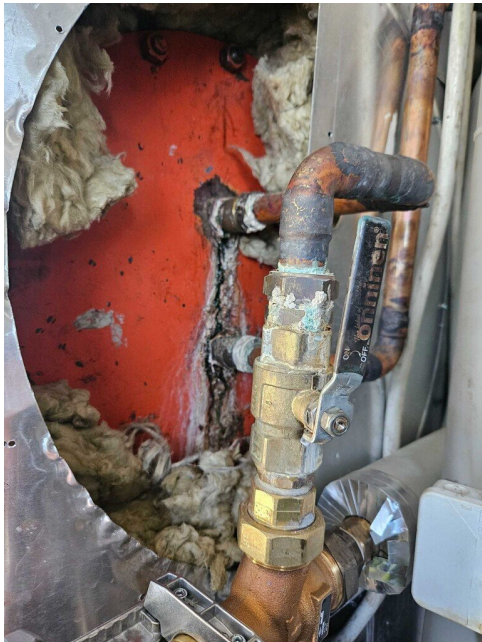
**Kuva 47** Vanhan varaajan liitoksissa hapettumaa

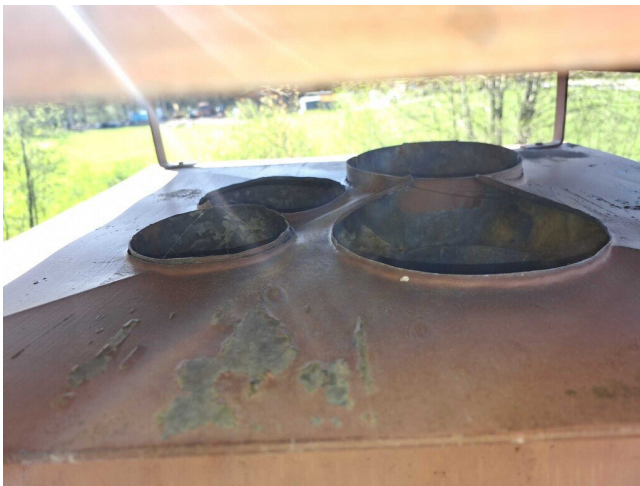
- Korvausilmaventtiileitä ei havaittu (Ks. kuvat 50-51 ja toimenpide-ehdotus 1)

**Kuva 50** Asunnon ilmanvaihtoputkien päät vesikatolla.

- 1) Korvausilmaventtiilien lisäsäys makuuhuoneisiin ja olohuoneeseen.

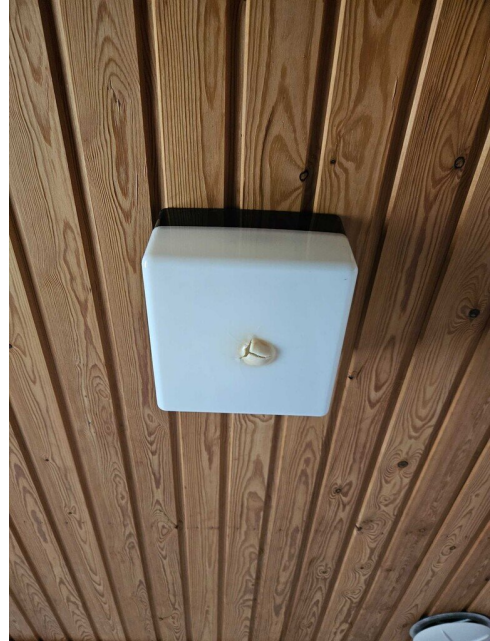
**Kuva 58** Talosaunatiloissa valaisimen kupu sulanut

- 1) Talosaunatiljen valaisimen uusiminen remontin yhteydessä
