# Kuntotarkastusraportti

Ulvintie 69, 68370 ULLAVA

**Tilaaja:** Ulosottolaitos  
Länsi-Suomen laajan täytöntöönpanon toimintayksikkö  
**Osoite:** Ulvintie 69, 68370 ULLAVA  
**Kiinteistötunnus:** 272-418-35-8  
**Yhteyshenkilö:** [REDACTED]  
**Tarkastaja:** Ulf Hartell  
**Tarkastusaika:** 10.2.2026  
**Työnumero:** 049.2026

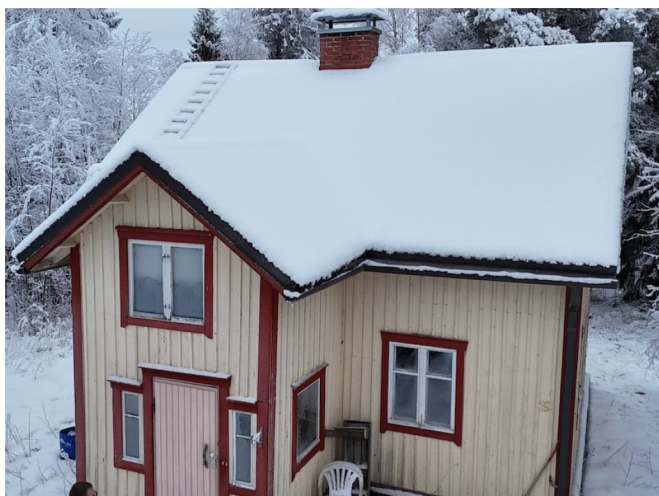
**Kuvat 5.** Profiloitu peltikatto

Rakennuksen vesikatteena on profiloitu peltikate. Vesikatteen alla ei ole varsinaista aluskatetta, vaan alkuperäinen pärekatto on jätetty peltikatteen alle. Rakennerratkaisu on iäkkäissä rakennuksissa tavanomainen, mutta teknisesti riskialttiimpi verrattuna nykyaikaiseen aluskatteelliseen rakenteeseen.

Välitöntä vesikatteen uusimistarvetta ei tarkastushetkellä todettu. Sadevesijärjestelmän osalta takapihan lappeelta puuttuvat rännit. Etupihan ränneissä ei tarkastushetkellä havaittu toiminnallisia puutteita. Takapihan rännien puuttuminen lisää perustuksiin ja alapohjarakenteisiin kohdistuvaa kosteusriskiä.

- Savupiipun kauluspellin liitoksen tiivistäminen.
- Sadevesirännien asentaminen takapihan lappeelle sekä sadevesien hallittu poisjohtaminen rakennuksesta.
- Huoltosillan asentaminen savupiipulle työturvallisuuden ja huollettavuuden parantamiseksi.
- Vesikatteen kunnon tarkempi arviointi lumettomana aikana.

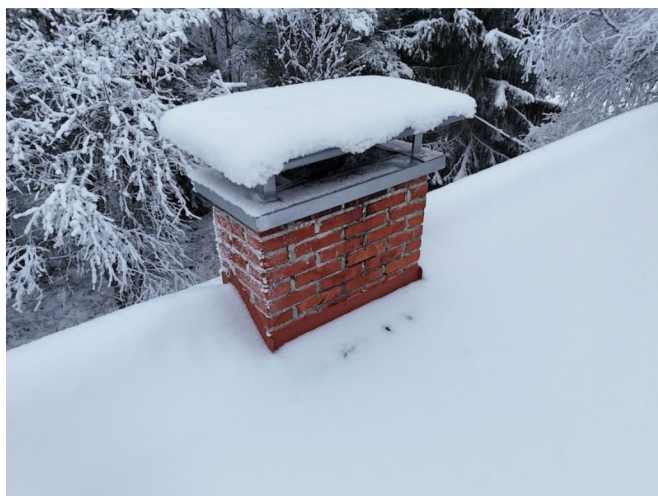
**Kuva 6.** Savupiipun kylmässä osassa ei merkittävää pakkasrapautumaa

Vesikate on uusittu jossain vaiheessa rakennuksen elinkaaren aikana. Savupiipun läpivientiasennus vaikutti silmämääräisesti asianmukaisesti toteutetulta, mutta savupiipun kauluspellin tiivistämistä suositellaan vuotoriskin hallitsemiseksi ja liitoksen pitkäaikaiskestävyyden varmistamiseksi.

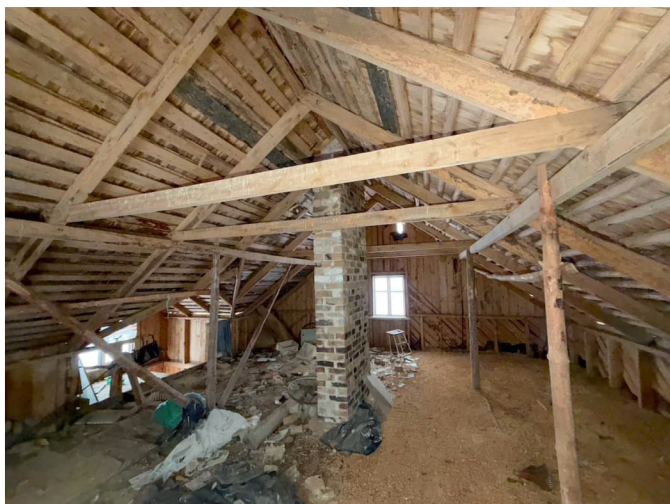
**Kuva 7.** Vesikaton kantavien rakenteiden kunto on hyvä.

Yläpohjarakenteet todettiin tarkastushetkellä pääosin hyväkuntoisiksi, eikä niissä havaittu laaja-alaisia vaurioita. Tarkastuksessa ei todettu kosteusvaurioihin viittaavia merkkejä, kuten tummentumia, lahovaurioita tai poikkeavaa hajua. Haitallista kondenssiveden muodostumista ei tarkastushetkellä havaittu. Rakennuksessa ei ole erillistä aluskatetta, mikä vastaa rakennusajankohdalle tyypillistä rakenneratkaisua. Vesikatteen alle on jätetty alkuperäinen pärekatto, joka toimii toissijaisena suojakerroksena. Lisäksi paikoin havaittiin huopakatetta.

- Vesikatteen ja läpivientien kunnon säännöllinen tarkastus.
- Yläpohjan tuuletusaukkojen esteettömyyden varmistaminen.
- Purueristeen kunnon seuranta erityisesti mahdollisten vuoto- tai kondenssiepäilyjen yhteydessä.

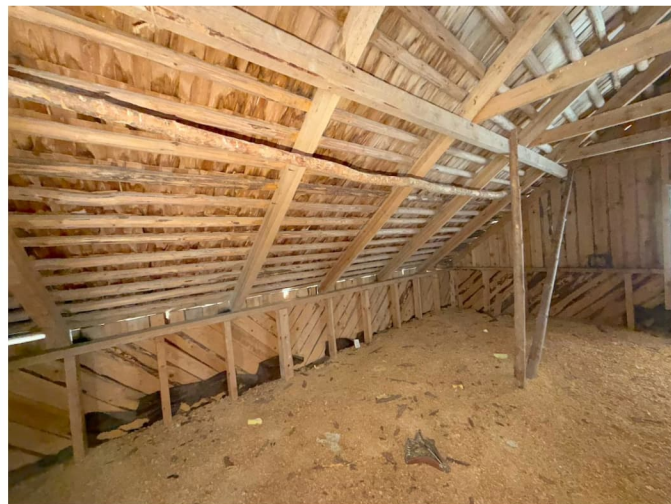
**Kuva 8.** Alkuperäinen pärekatto jätetty peltikaton alle.

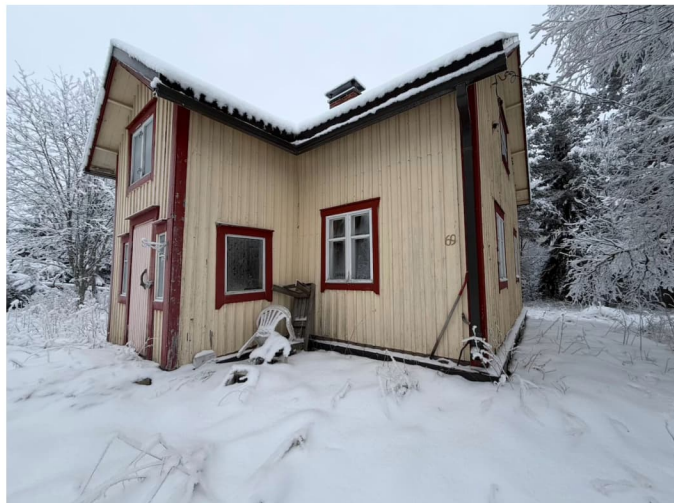
**Kuva 9.** Pystypaneeliverhoukset, ikkunat ja ovet, ovat heikossa tai tyydyttävässä kunnossa

Rakennuksen ulkopuoliset rakenteet, kuten pystypaneeliverhoukset, ikkunat ja ovet, ovat havaintojen perusteella pääosin alkuperäisiä. Rakenteet ovat ikä huomioon ottaen heikossa tai tyydyttävässä kunnossa. Julkisivujen sekä ikkunapuitteiden huolto ja huoltomaalaus ovat ajankohtaisia rakennuksen säilyvyyden ja käyttöiän turvaamiseksi.

- Julkisivujen ja ikkunapuitteiden huoltomaalaus sekä vaurioituneiden osien kunnostus.
- Sokkelirakenteen liittymien tarkempi tarkastus ja tarvittaessa roiskevesisuojaus parantaminen.
- Maanpintojen muotoilu siten, että vietto on selkeästi rakennuksesta poispäin.
- Sadevesijärjestelmän (rännit ja syöksytorvet) asentaminen sekä vesien ohjaus vähintään 3 m etäisyydelle perustuksista.

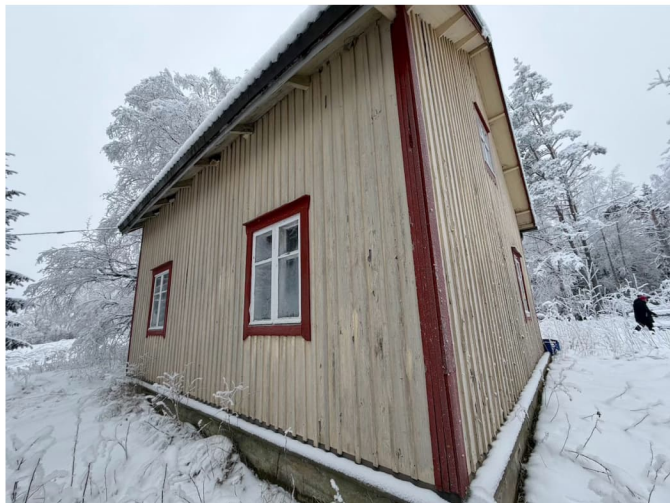
**Kuva 10.** Sokkelin levennys lisää kostumisen riskiä seinien alaosalle

Rakennuksen sokkelia on jälkikäteen levennetty valamalla. Sokkelirakenne ulottuu ulkonevasti seinäpinnasta, mikä lisää ulkoseinärakenteen alaosan kosteusrasitusta ja roiskeveden vaikutusta.

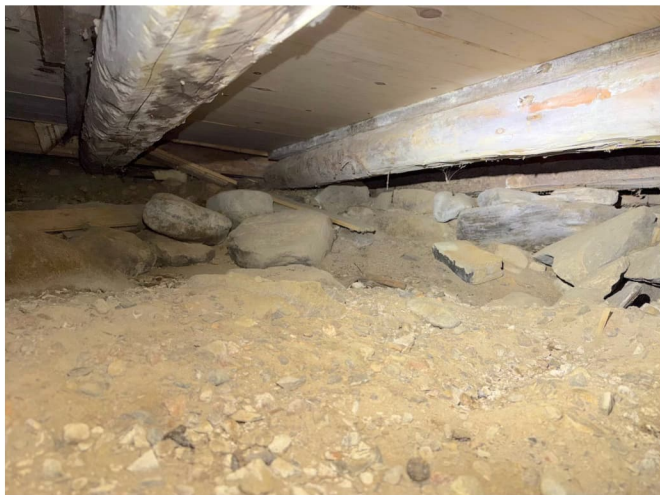
**Kuva 11.** Alapohjan rakenteissa ei havaittu merkittäviä vaurioita

Kantavat rakenteet koostuvat hirsistä, jotka reuna-alueilla ovat suorassa kosketuksessa maaperään. Rakennuksen keskiosassa hirret on tuettu parrurakenteilla. Hirsien päälle on rakennettu lautalattia ilman lämmöneristystä. Lautalattiassa ei tarkastushetkellä havaittu vaurioita, ja lattiarakenne on ilmeisesti uusittu jossain vaiheessa.

Rakenteet todettiin tarkastushetkellä pääosin hyväkuntoisiksi. Etupihan puolella yhdessä kantavassa hirressä havaittiin vähäistä pintavauriota. Vaurio viittaa mahdolliseen kohonneeseen kosteusrasitukseen, joka voi liittyä maanpinnan kallistuksiin ja pintavesien ohjautumiseen perustusta kohti.

- Maanpintojen kallistusten korjaaminen siten, että pintavedet ohjautuvat selkeästi pois perustusten viereltä.
- Mikäli rakennuksessa tehdään laajempia peruskorjauksia tai käyttötarkoitusta muutetaan, alapohjarakenteen kosteustekninen parantaminen on syytä arvioida erikseen.

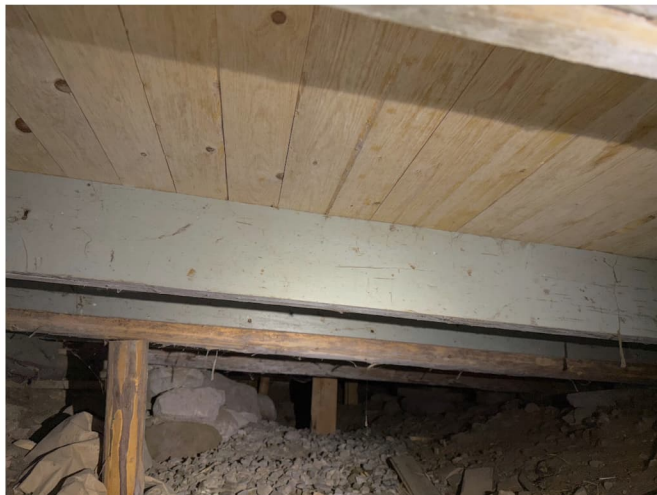
**Kuva 12.** Lankkulattian kunto on hyvä
