## ASBESTIKARTOITUS

Löytäneentie 50, 21110 Naantali

Metsässä olevat levyt

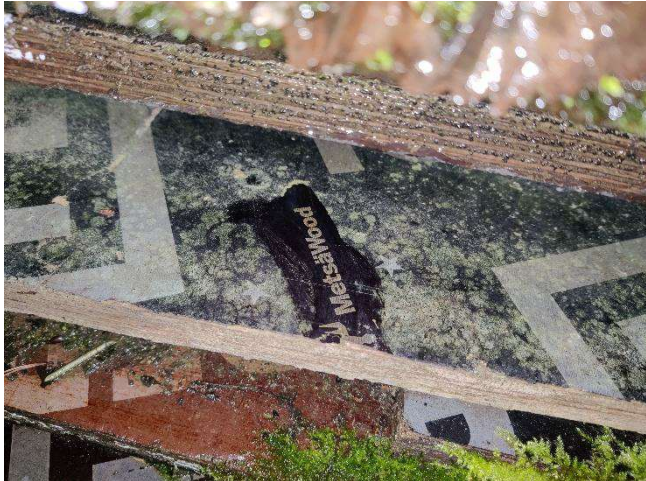
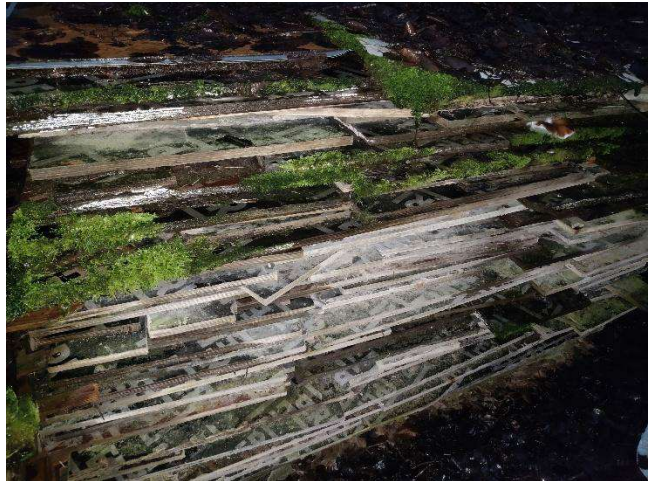
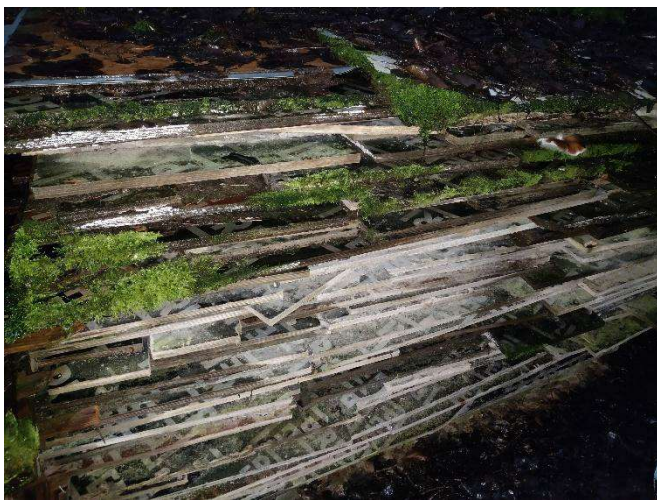
**Tien päässä metsässä olevat levypinot:**

Metsässä on trukkilavalla pino levyjä, todettiin kohdekäynnin yhteydessä aistinvaraisin havainnoin vanerilevyiksi. Kyseiset levyt eivät siis sisällä asbestia. Näytteenottoa ei katsottu tarpeelliseksi.

*kuvien mukaiset pinot ovat vesi/filmivanereita jotka eivät sisällä asbestia*

Kyseisiin materiaaleihin kohdistuvat purku/poisto toimet voidaan suorittaa normaalisti. Jäte voidaan käsitellä ja hävittää normaalina rakennusjätteenä.
