# Kuntotarkastus

Ahmankuja 12  
55420 Imatra

Tarkastuspäivä  
19/03/2026

Tarkastuksen kohteena oli vuonna 1955 rakennettu kaksikerroksinen omakotitalo, jota on laajennettu n. vuonna 1979.

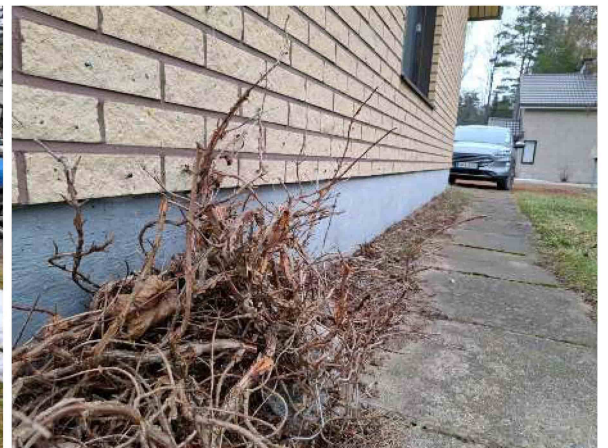
2. Vierusta ja sokkeli

- Sokkeleissa ei havaittu silmämääräisesti tarkasteltuna rakenteellisesti merkittävää halkeilua tai viitteitä painumisesta.
- Sokkelissa ei havaittu merkittäviä kosteuteen viittaavia jälkiä.
- Perusmuurin vedeneristyksestä ei tehty havaintoja. *Toimiva perusmuurin vedeneriste vähentää perusmuurin ja alapohjan kosteusrasitusta.*

- Maanpintojen kallistuksissa rakennuksen ympärillä ei havaittu merkittäviä puutteita. Ei toimenpiteitä.
- Rakennuksen vierustalla on kasvillisuutta ja multapenkkejä. *Kasvillisuus ja multapenkit lisäävät rakenteiden kosteusrasitusta, heikentävät kuivumista ja juuret saattavat tukkia salaojia.*

Suosittelaa perusmuurin vedeneristeen asentamista.

Suosittelaa kasvillisuuden poistamista rakennuksen vierustoilta.

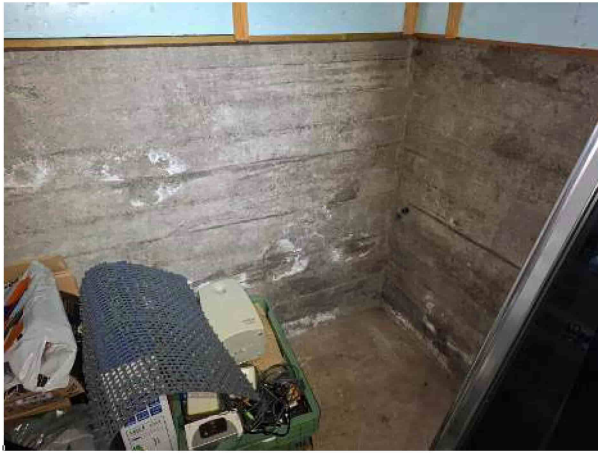
3. Kosteusjäljet alakerroksessa

- Lattia ja seinien alaosat kartoitettiin kosteudentunnistimella (havaintopisteiden väli 1–2 m, jota tarkennettiin riskihavaintojen alueilla 0,2–0,5 m havaintopisteväliin). Kosteutta havaittiin kellarikerroksessa autotallin ja varastotilan ulkoseinien alaosissa. Muualla maaperäistä kosteutta ei havaittu.

Vierustojen kosteudenhallintaa suositellaan parantamaan.

Suositellaan salaojajärjestelmän asentamista kellarikerroksessa havaitun maaperästä siirtyvän kosteuden vuoksi.

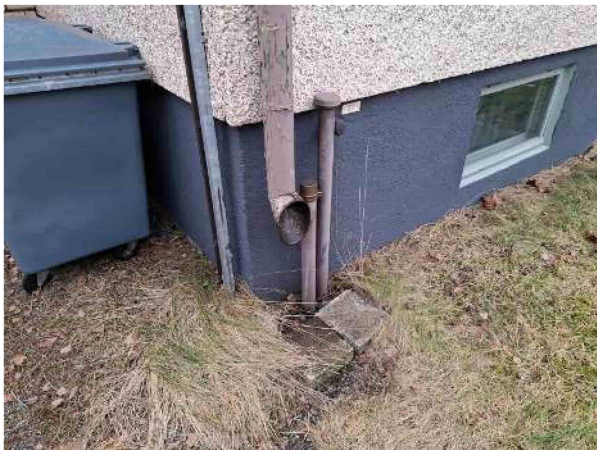
5. Sadevesien poisjohtaminen

- Vesikaton sade- ja sulamisvedet on pääasiassa johdettu syöksytorvien alla sijaitseviin rännikaivoihin, joista vedet on johdettu pois rakennuksen viereltä. Tien puoleisella nurkalla sadevedet valuu rakennuksen vierustalle aiheuttaen kosteusrasitusta rakenteisiin.

Suositellaan sadevesien ohjaamisen parantamista.

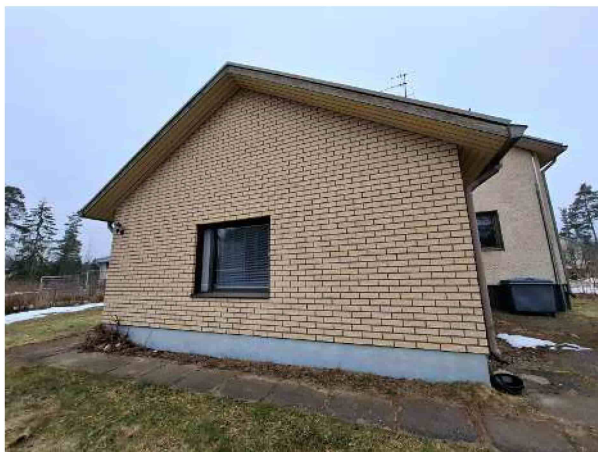
9. Tiiliverhous

- Tiiliverhouksessa ei havaittu merkittäviä puutteita tai vaurioita. Tiiliverhouksen alaosien tuuletusaukoissa havaittiin pistokokeen omaisesti tarkastellen tuuletusta heikentäviä laastipurseita.

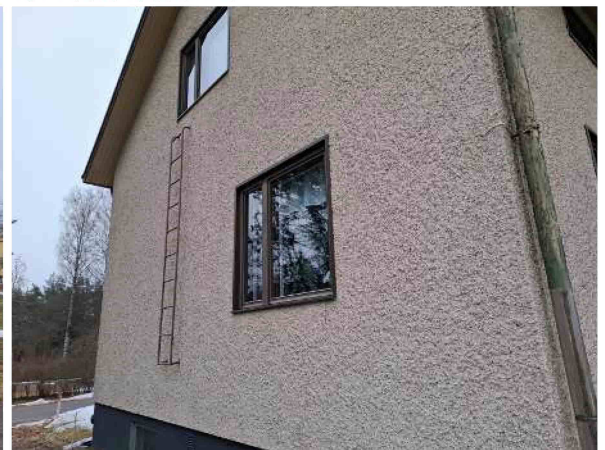
12. Rappaus

- Rappausverhouksessa ei havaittu merkittäviä puutteita tai vaurioita. Ei toimenpiteitä.

- Ulkoverhous on ylittänyt teknisen käyttöikänsä ja sen mahdolliseen kunnostus- tai uusimistarpeeseen tulee varautua. *Rappauksen (kiviaines- tai levyalusta) tekninen käyttöikä on normaalirasituksessa 40 - 50 vuotta (RT 103765, Kiinteistön keskimääräiset tekniset käyttöiät ja kunnossapitojaksot, rakennustekniikka, 2025).*

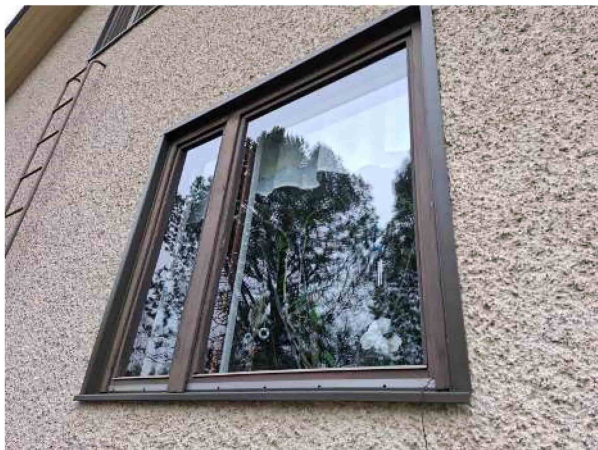
13. Ikkuna

- Rakennuksen ikkunat ovat puurakenteisia. Ikkunat ovat 3-puitteisia ja 3-lasisia.
- Ikkunoissa ja ulko-ovissa ei havaittu merkittävää huomautettavaa. Ikkunoiden ulkopokissa havaittiin paikoitellen ikääntymisestä johtuvaa halkeilua.

- Ikkunat lähestyvät teknisen käyttöikänsä ylittämistä ja niiden uusimistarpeeseen tulee varautua. *Puurakenteisten ikkunoiden tekninen käyttöikä on normaalirasituksessa ja oikein huollettuna 50 vuotta (RT 103765, Kiinteistön keskimääräiset tekniset käyttöiät ja kunnossapitojaksot, rakennustekniikka, 2025).*

Ikkunoiden säännöllinen huoltomaalaus on suositeltavaa.

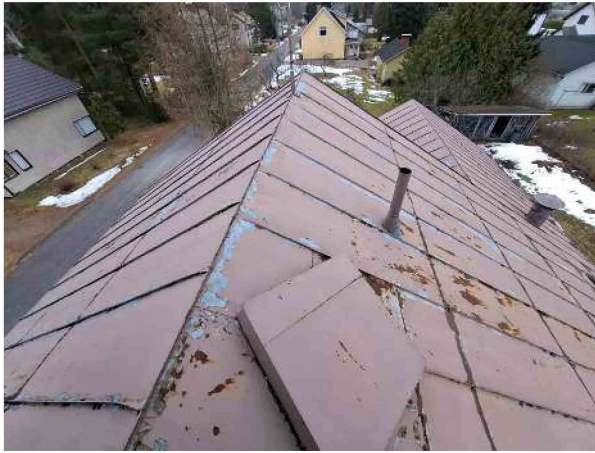
19. Vesikatto

- Katteen maali on paikoin irronnut ja samoilla kohdilla kateessa havaittiin ruostetta. *Vesikatteen suositellaan huoltomaalattavaksi 10–15 vuoden välein (RT 103765, Kiinteistön keskimääräiset tekniset käyttöiät ja kunnossapitojaksot, rakennustekniikka, 2025).*

- Vesikate on ylittänyt teknisen käyttöikänsä ja sen mahdolliseen uusimistarpeeseen tulee varautua. *Rivipeltikateen tekninen käyttöikä on normaalirasituksessa 60 vuotta (RT 103765, Kiinteistön keskimääräiset tekniset käyttöiät ja kunnossapitojaksot, rakennustekniikka, 2025).*

Suosittelaa kateen huoltokäsittelyä.

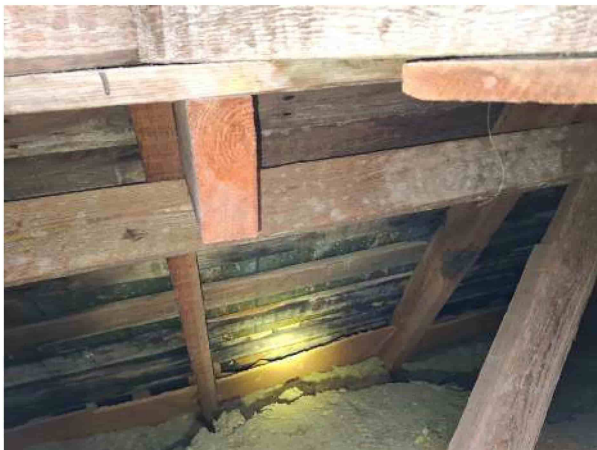
23. Yläpohjatilán vino-osan tuuletusrako

- Vinon osan tuuletusraosta tehtiin havaintoja yläpohjatilasta käsin. Lisäksi tuuletusta on tehostettu päätykolmioissa olevien venttiilien kautta. Yläpohjan puurakenteissa havaittiin kuitenkin tuuletuksen puutteisiin viittaavaa tummentumaa. Lisäksi sisätiloissa yläkerran ulkonurkassa havaittiin todennäköisesti tuuletuksen puutteista johtuvaa kondensoitumiseen viittaavaa kosteutta.

Yläpohjan tuuletusta suositellaan tehostamaan esim. lisäämällä räystäiden tuuletusaukkoja.

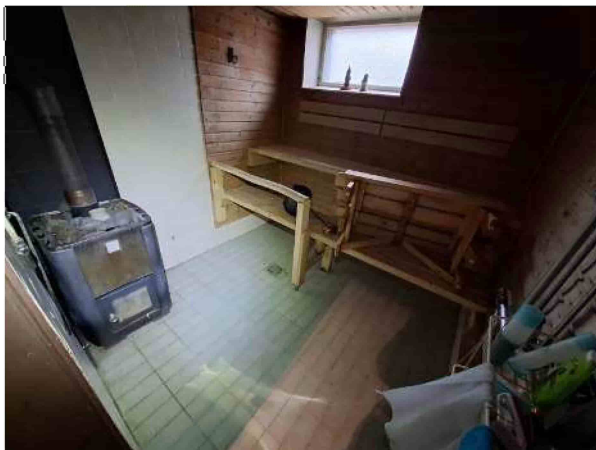
29. Sauna

- Laatoituksessa havaittiin alustaansa puutteellisesti kiinnittyneitä tai irronneita "kopolaattoja". *Kopolaatat eivät aiheuta toimenpiteitä niin kauan kuin saumat ovat ehjät ja laatat eivät irtoa kokonaan. Laatat suositellaan kiinnitettäväksi mikäli ne irtoavat kokonaan.*

- Saunatilassa ei tarkastuksen yhteydessä havaittu merkittävästi kosteutta tai viitteitä rakenteellisista vaurioista, mutta märkätilan lattian ja seinien mahdolliset vedeneristeet/kosteussulut ovat teknisen käyttöikänsä päässä. Korjauksen yhteydessä tulee taustarakenteiden kunto tarkastaa.

Suosittelaa tilan korjaamista nykymääräyksien mukaisesti.

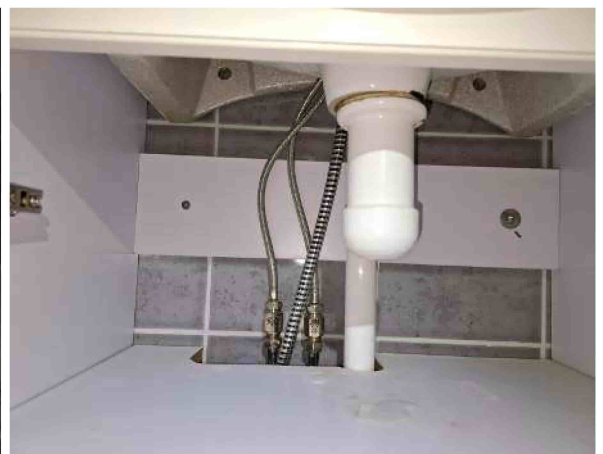
32. Allaskaappi

- Allaskaapin hajulukon liitos vuotaa.

Suositteluaan liitoksen tiivistämistä.

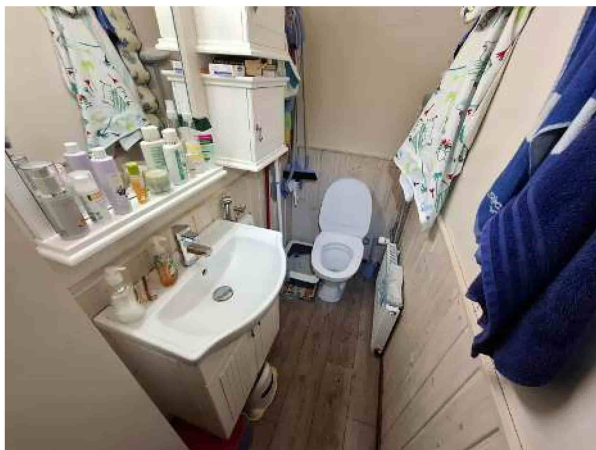
35. WC-tila

- Keskikerroksen WC-tilassa on poistoilmaventtiili, mutta asukkaan kertoman mukaan venttiiliä ei ole kytketty mihinkään kanavaan.

Suosittelaa ilmanvaihdon parantamista.

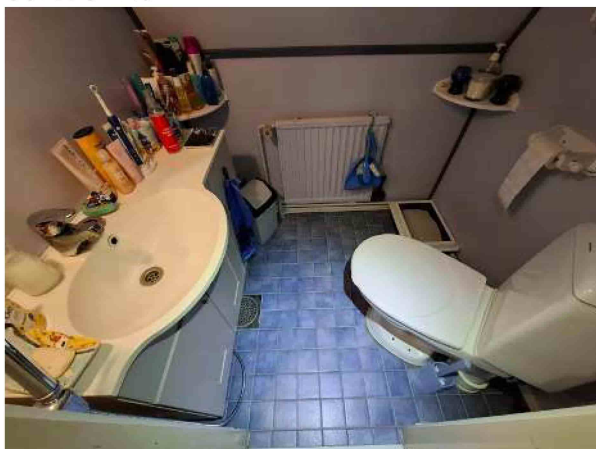
37. Yläkerran WC-tila

- Yläkerran WC-tilassa ei ole ilmanvaihtoventtiiliä.

Suosittelaa ilmanvaihdon järjestämistä tilaan.

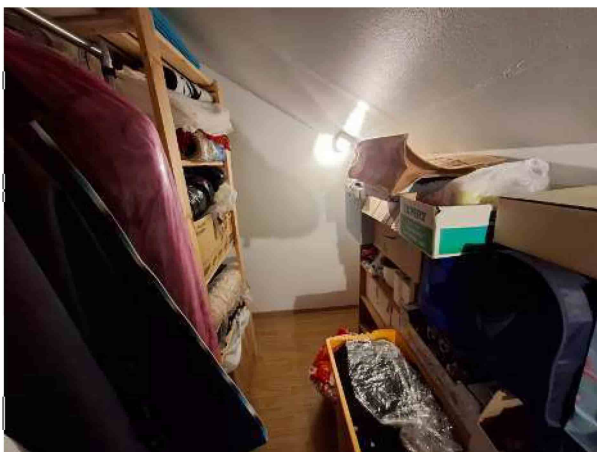
43. Kosteuden aiheuttamat jäljet muissa tiloissa

- Yläkerran sivu-ullakolle tehdyn kylmän varastotilan nurkassa havaittiin kosteuden aiheuttamaa levyn turpoamista ja tummia homepilkkuja. Kohdassa havaittiin kohonneita kosteusarvoja pintakosteudentunnistimella tarkastellen.

Suositellaan verhou levyjen purkamista sekä kosteuden aiheuttajan selvittämistä ja poistamista.

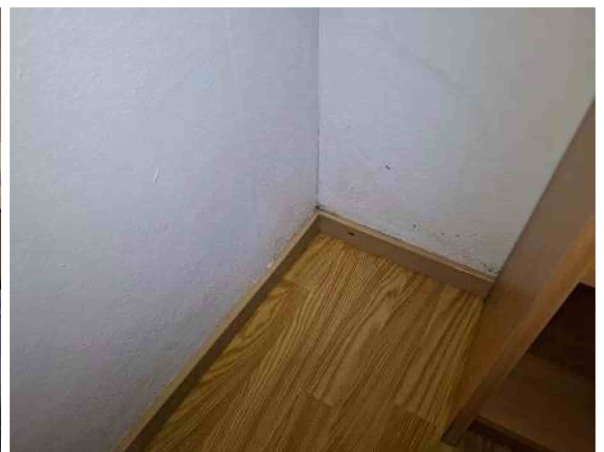
44. Kosteuden aiheuttamat jäljet sivu-ullakolla

- Yläkerran kylmässä varastohuoneessa havaittiin kosteusvauriosta johtuvaa ummehtunutta hajua. Muissa sisätiloissa ei ollut havaittavissa poikkeavia hajuja tarkastuksen aikana.

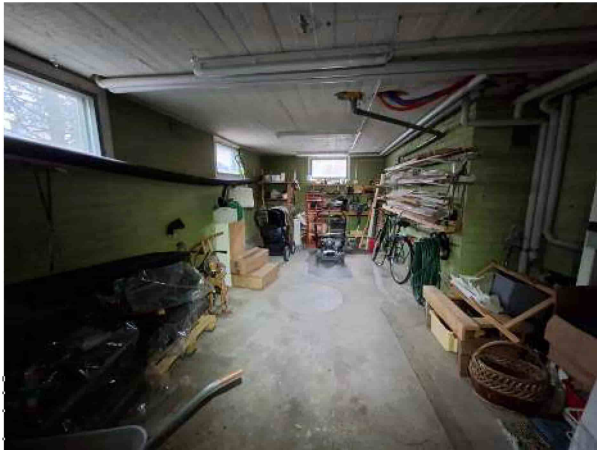
45. Autotalli

- Autotallissa havaittiin kosteutta lähes kauttaaltaan lattiassa ja seinän alaosassa. Havaitut kosteudet voivat aiheutua maaperästä rakenteisiin siirtyvästä kosteudesta ja käytöstä johtuvaa. Kosteus ei yleensä heikennä kiviaineisten rakenteiden kestävyyttä, mutta kosteiden rakenteiden päällä olevat pinnoitteet saattavat kosteusvaurioitua ja niihin voi muodostua mikrobikasvustoa. Tilojen käyttötarkoituksen ja rakenteet huomioiden ei kosteus nykyisessä laajuudessaan aiheuta toimenpiteitä. Jos tilaan tehdään korjaustöitä tai sen käyttötarkoitus muuttuu, tulee rakenteiden kosteus huomioida.

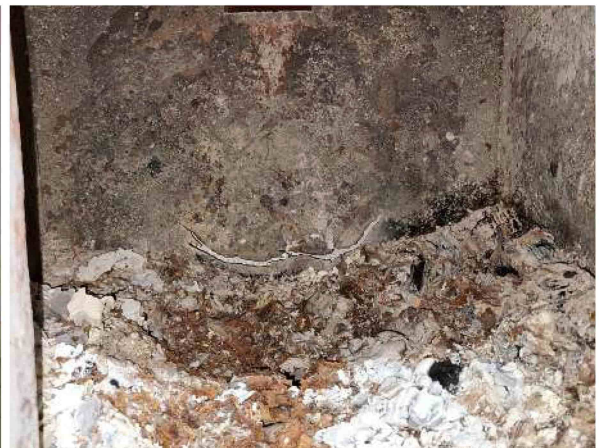
50. Kiukaan tulipesän halkeama

- Takassa ei havaittu huomautettavaa.
- Kiukaan tulipesän takalevyssä havaittiin halkeama.

Suositellaan kiukaan tulipesän halkeaman korjaamista.

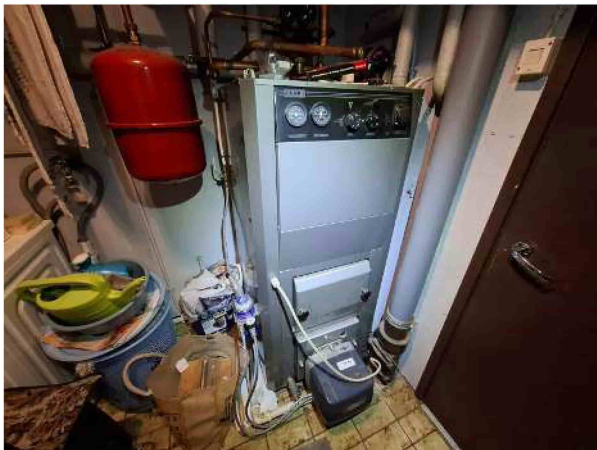
57. Öljykattila ja poltin

- Lämmityskattila on asennettu saadun tiedon mukaan vuonna 2007 ja sijaitsee pannuhuoneessa. Ei havaittu huomautettavaa.
- Lämmitysjärjestelmän näkyvillä osilla (patterit sekä niille tulevat putket) ei havaittu vuotoja tai vaurioita.
- Öljysäiliötä ei ole saadun tiedon mukaan tarkastettu. *Maanalaiset öljysäiliöt tulee tarkastaa ensimmäisen kerran 10 vuoden kuluttua käyttöönotosta ja sen jälkeen tarkastuksessa annetun kuntoluokan mukaan, metallisäiliöt kuitenkin vähintään 5 vuoden välein ja muut kuin metallisäiliöt vähintään 10 vuoden välein. Nämä ovat suosituksia (KTM päätös N:o 344 / 10 §), mutta määräyksiä jos kohde sijaitsee tärkeällä pohjavesialueella.*

Suosittelaa öljysäiliön tarkastamista.

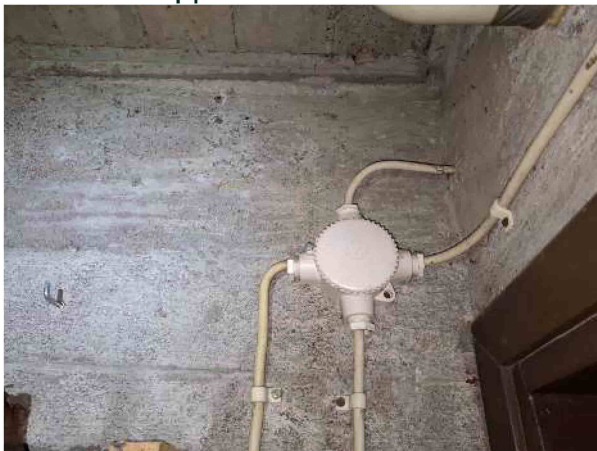
65. Vanha sähkörasia

- Sähköjärjestelmää on osittain uusittu eri aikakausilla. Sähköjärjestelmän uusimmat/vanhimmat osat ovat ylittäneet teknisen käyttöikänsä ja niiden uusimistarpeeseen tulee varautua. *Sähköjärjestelmän osien tekninen käyttöikä on pääosin noin 30–50 vuotta. (ST 97.00, Sähkö- ja tietojärjestelmien kuntotutkimus, 2024).*

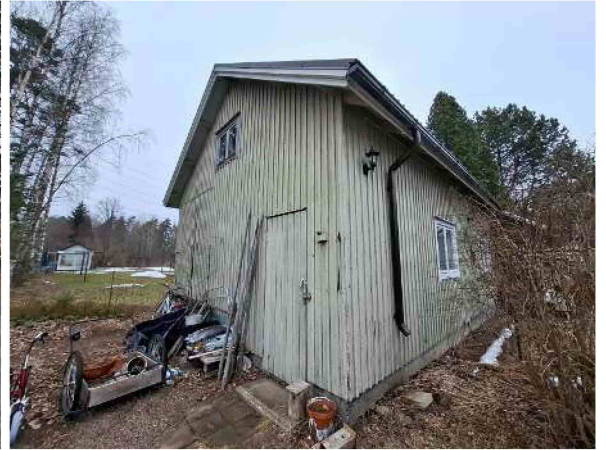
68. Ulkorakennuksen ulkoseinä

- Ulkorakennuksen ulkoverhouksen maalipinnassa havaittiin hilseilyä ja kulumaa.  
Suositellaan ulkoverhouksen huoltokäsittelyä.
- Ulkorakennuksen yläpohjatilassa ei havaittu huomautettavaa. Sisätilat olivat tarkastushetkellä remontin alla, ja niiden kuntoon ei oteta kantaa tässä raportissa.
