# Kuntotarkastus

Kaskitie 28, 06150 Porvoo

Tarkastuspäivä  
02/03/2026

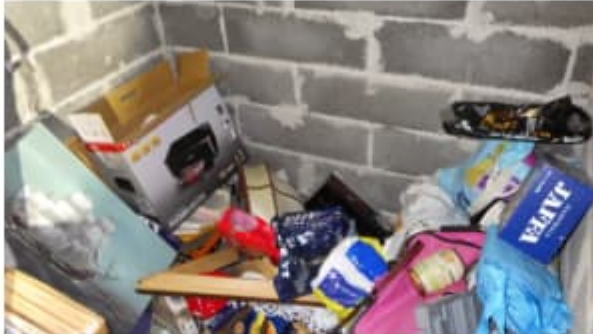
1. Runsas irtaimisto haittasi kellarin tarkastusta ja kosteusmittauksia

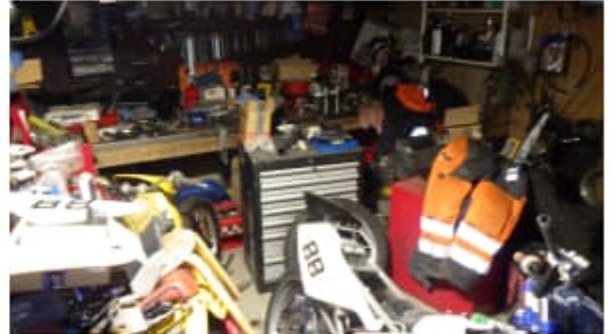
2. Runsas irtaimisto haittasi kellarin tarkastusta ja kosteusmittauksia

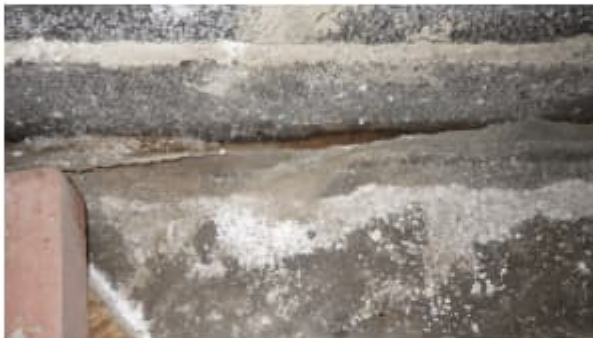
- Kellarin lattia ja kiviainespinnoilla olevien seinien alaosat kartoitettiin kosteudentunnistimella pistokokeenomaisesti. Kosteutta havaittiin takanurkalla olevan huoneen lattiasta ja seinistä (sisäportaikosta alaspäin tultaessa vasemman puoleinen huone). Rakenteista havaittu kosteus on maakosteutta tai sokkelin viereen ohjautunutta sade-/pintavettä.
- Maanvastaisiin seiniin on sisäpuolelle asennettu koolaus, lämpöeristys ja sisäverhous, mikä estää näiden seinien kartoittamisen kosteudentunnistimella. Runsas irtaimisto rajoitti merkittävästi kellarikerroksen pinnoilta tehtäviä kosteusmittauksia.

3. Kosteutta kellarin rakenteissa

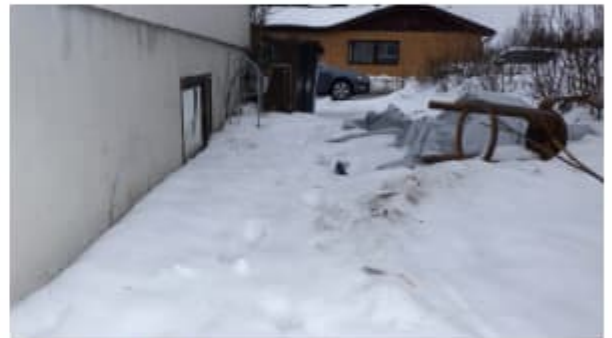
- Rakennuksen vierustalla on jonkin verran kasvillisuutta. *Kasvillisuus ja multapenkit lisäävät rakenteiden kosteusrasitusta, heikentävät kuivumista ja juuret saattavat tukkia salaojia.*

4. Rakennuksen vierustaa

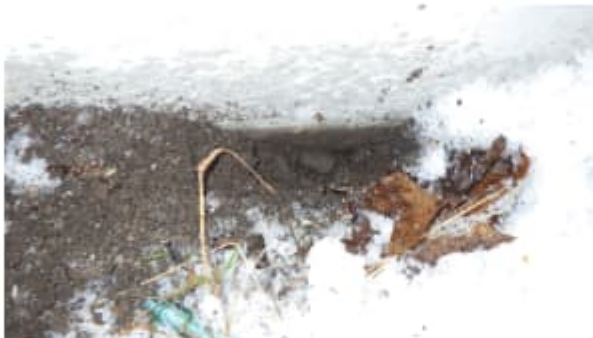
- Sokkelin vierustat on täytetty hienojakoisella maa-aineksella, mikä kastuessaan lisää rakenteisiin kohdistuvaa kosteusrasitusta. *Nykyohjeiden mukaan vierustat tulisi täyttää pestyllä sepelillä, mikä kuivattaa reuna-alueita.*

5. Sokkelin vierustäyttö hienojakoista

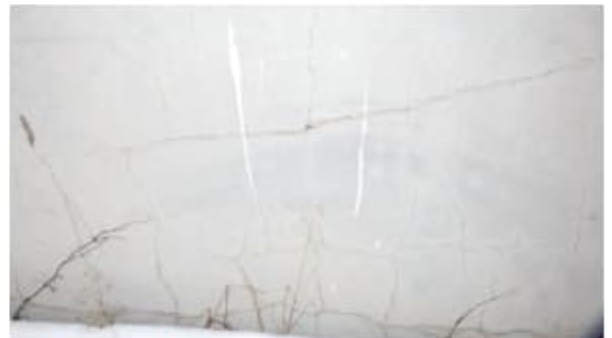
- Sokkelin pinnoitteessa havaittiin paikoin halkeamia.

6. Halkeilua sokkelin pinnoitteessa

Suosittelaa halkeamien korjausta.

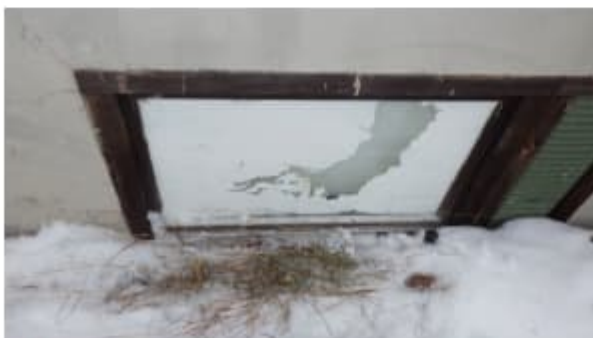
7. Ikkuna maanpinnan tasolla

Kellarin ikkunoita on lähellä maanpintoja, mikä lisää niihin kohdistuvaa kosteusrasitusta. Maanpintoja on mahdollisuuksien mukaan suositeltavaa madaltaa / muotoilla siten, että ikkunat saadaan korkeammalle maasta. Ikkunoiden kohdille ei kuitenkaan saa kaivaa monttuja, joihin vesi kerääntyy.

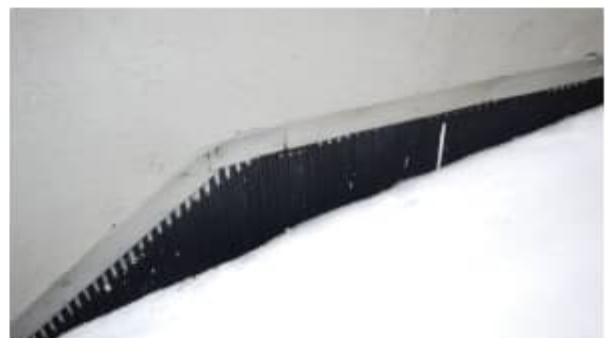
8. Patolevy

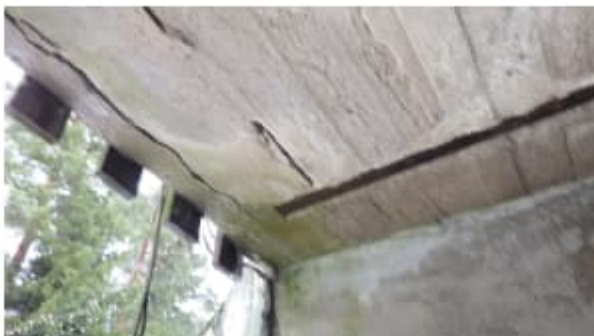
- Perusmuurin kosteuseristyksenä toimivasta patolevystä tehtiin havaintoja sokkelin pinnasta maan rajassa.
- Takasivulla oven kohdalla oleva betonilaatta on rapautunut ja siinä on halkeamia sekä pinnassa olevia betoniteräksiä.

9. Takasivulla oleva betonilaatta huonokuntoinen

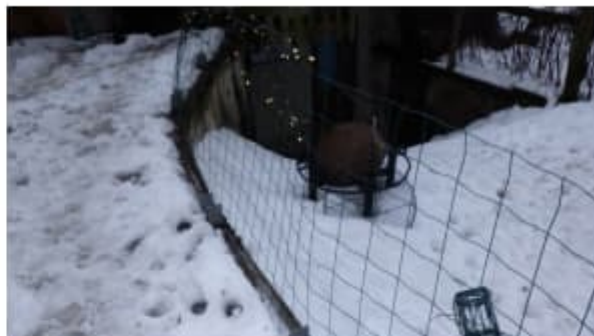
10. Tukimuurien putoamissuojaus puutteellinen

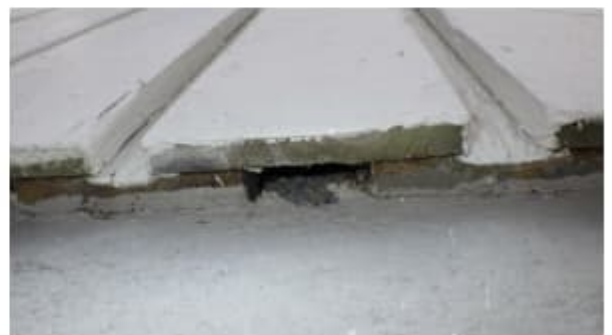
14. Julkisivuverhouksen taustan tuuletusrako

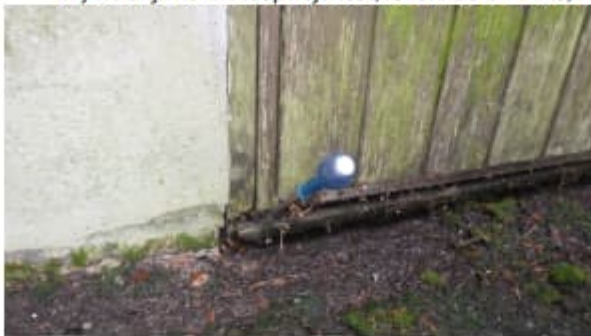
15. Oven alaosissa lahoa

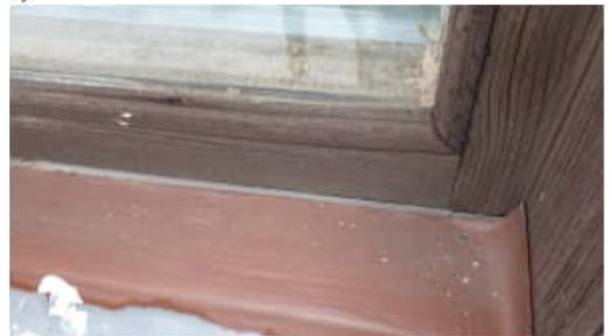
16. Ikkunapellin reunoilla rakoja

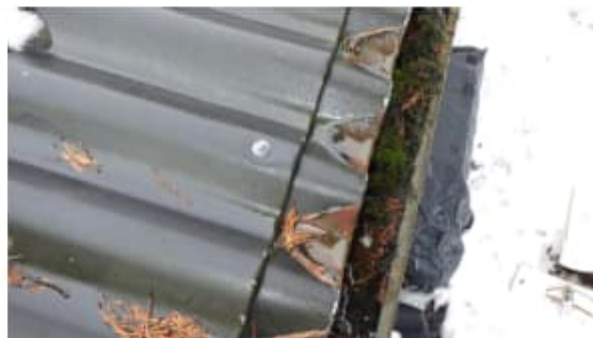
18. Pinnoitteen irtoilua ja ruostetta peltien reunoissa

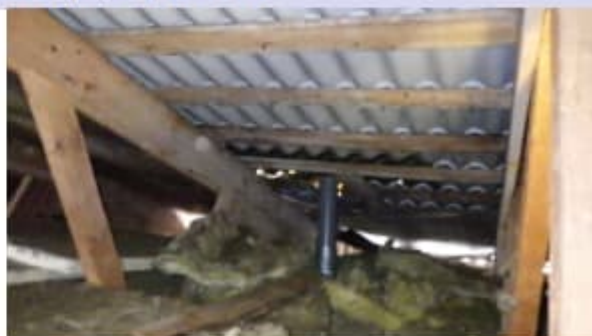
20. Aluskate puuttuu yhdestä ristikkovälisestä

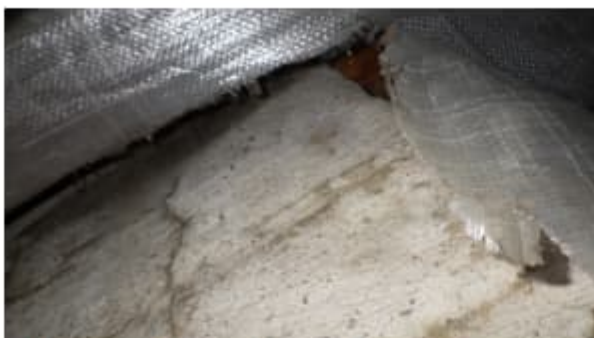
21. Aluskatteen läpiviennit puutteellisia

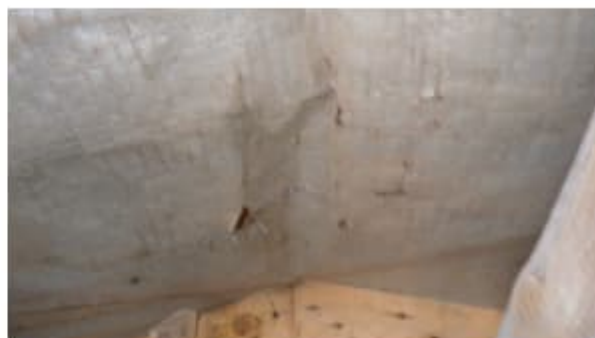
22. Aluskatteessa reikiä

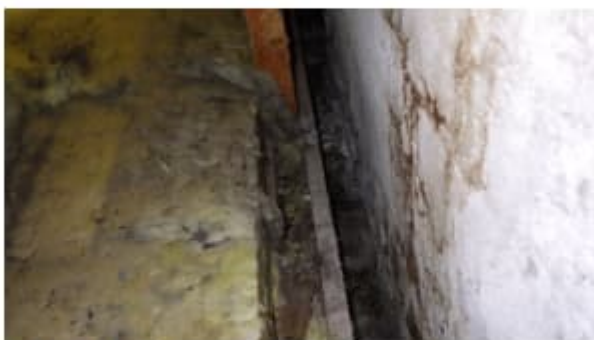
23. Palovilla puuttuu piipun kohdalta

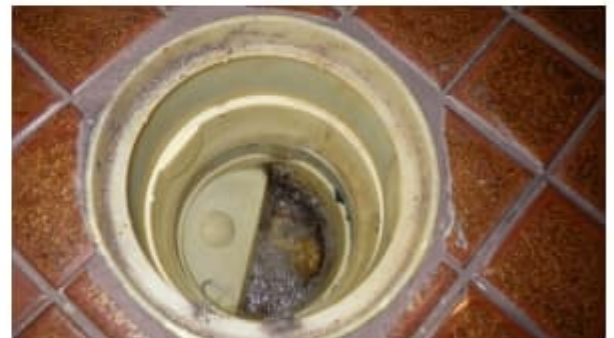
- Lattiakaivoissa ei havaittu puutteita tai vaurioita.
- Lattiakaivo on suositeltavaa uusia seuraavan remontin yhteydessä, jotta nykyaikaiset vedeneristykset saadaan liitettyä siihen määräysten mukaisesti.

25. Pesuhuoneen lattiakaivo

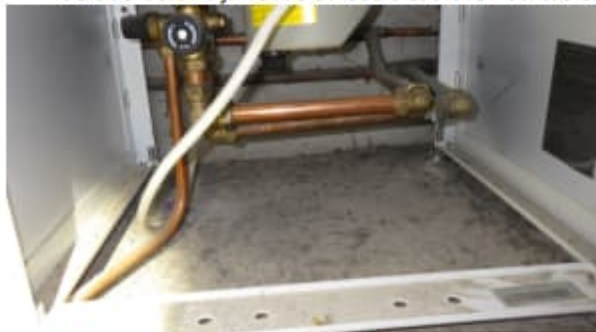
- Lämminvesivaraaja on kellarissa. Varaajassa ei havaittu vuotoja, eikä sen alustatilassa kosteutta kosteudentunnistimella. Ylivuotovedet on johdettu kaivoon. Varaaja on tyyppikilven mukaan valmistettu vuonna 2010. Varaajan alustaa ei ole suojattu mahdollista vuoto vastaan.

28. Varaajan alusta
