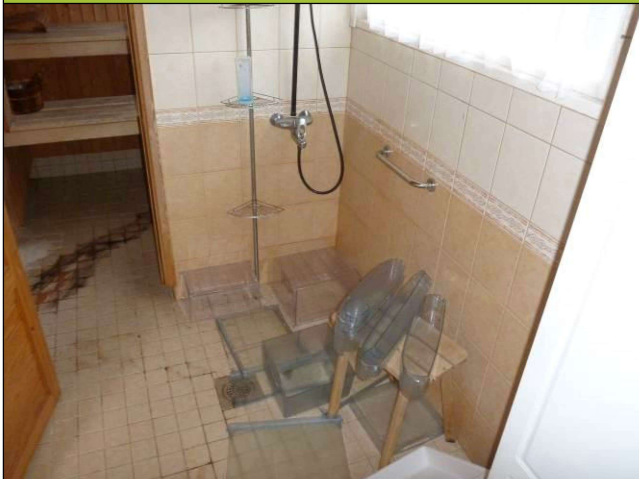
Kuva 25 Pesuhuone

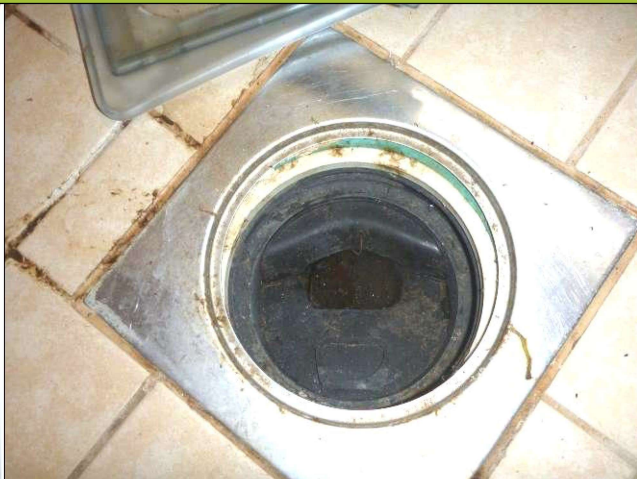
- Märkätilat ovat altistuneet vuotovesille pannuhuoneen puolelta, minkä vuoksi pintakosteuden kartoitusta ei voitu suorittaa.
- Pesuhuoneessa on vesilukollinen, muovirakenteinen lattiakaivo. Kaivossa on korokerengas, mutta renkaan alareunasta puuttuu asennusohjeiden mukainen tukirengas. Saunassa on ns. kuivalattiakaivo, jonka poistoputken arvioidaan olevan liitetty pesuhuoneen lattiakaivoon.
- Pesutilan lattiakaadot arvioitiin pistokokeellisesti vatupassilla. Kallistuksissa ei havaittu merkittäviä puutteita.
- Yhdestä oviaukosta puuttuu suojakynnys.
- Tiloissa on painovoimainen ilmanvaihto.

Kuva 26 Pesuhuoneen lattiakaivo avattuna

- Tilojen rakenteet pannuhuoneen kohti tulee avata. Kastuneet kivrakenteet on kuivattava, ja kastuneet puurakenteiset osat tulee uusia. Kuivauksen jälkeen pinnat on suositeltavaa pestä ja kartoittaa kosteusteknisesti. Pesuhuoneen lattiakaivoon voidaan asentaa jälkiasennettava tukirengas korokerengkaan alaosaan, jotta liitos pysyy mahdollisimman tiiviinä.

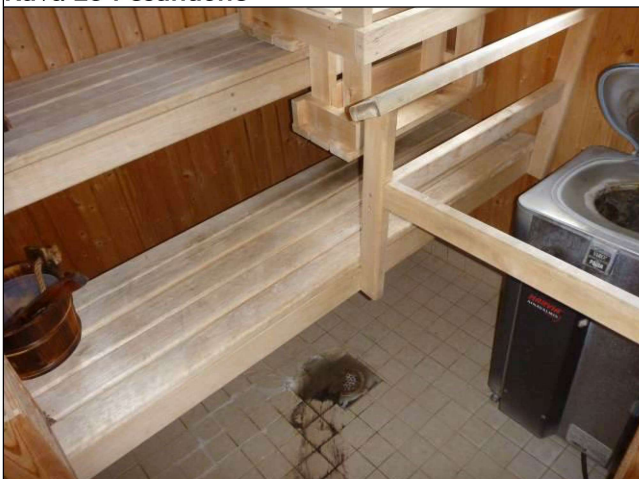
Kuva 27 Sauna

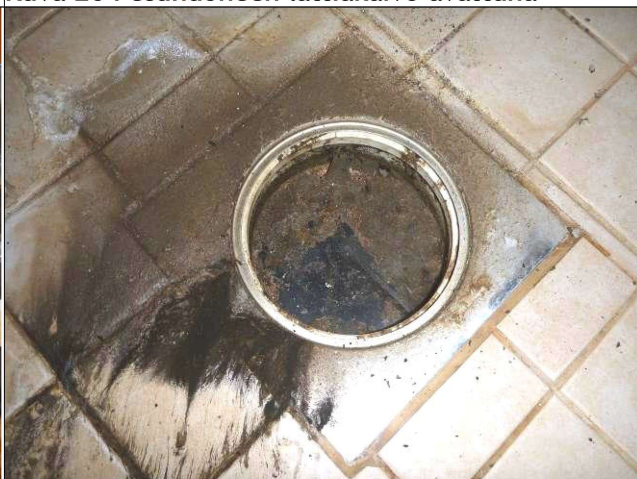
Kuva 28 Saunan lattiakaivo avattuna

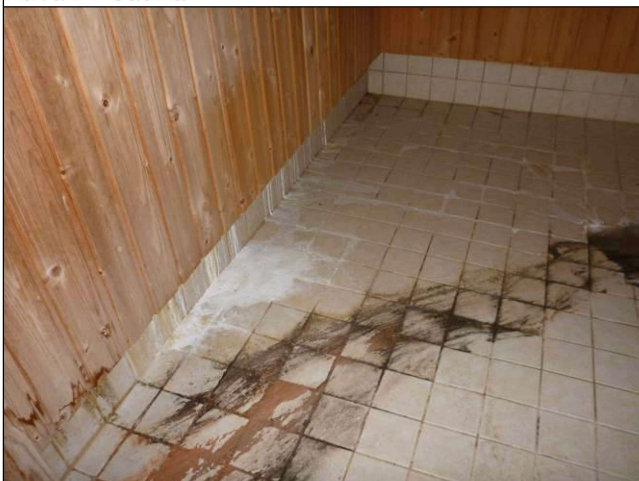
Kuva 29 Märkätilat ovat altistuneet vuotovesille pannuhuoneen puolelta

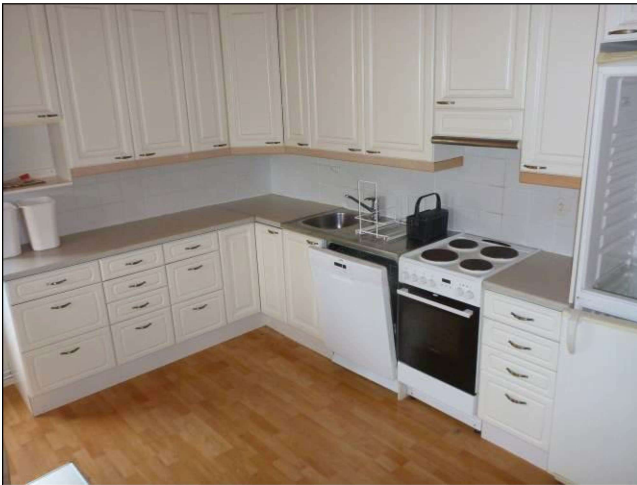
Kuva 30. Keittiö

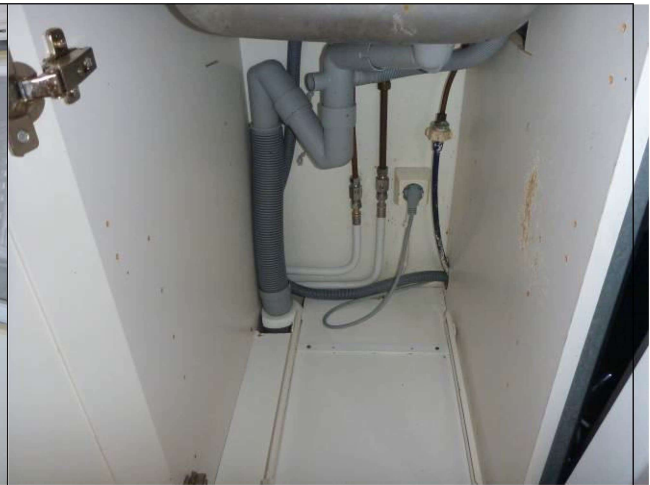
- Tilojen rakenteet ovat hyvin todennäköisesti altistuneet kohonneelle kosteusra-
situkselle ilmankosteuden vuoksi (lämmittämätön rakennus). Lue koko raportti.
- Allaskaapin pohjalevy ei ole tiivistetty.
- Astianpesukone on varustettu vuotosuojakaukalolla. Kylmälaite ei ole varustettu
valumasuojalla.

Kuva 31. Allaskaapin pohjalevy ei ole tiivistetty

- Suositellaan tiivistää allaskaapin pohjalevyn läpiviennit ja reunat ja / tai vuoto-
hälyttimien asentamista allaskaapistoon, jotta mahdolliset vuodot havaitaan en-
nen kuin vaurio syntyy.
- Suositellaan asentamaan vuotosuojakaukalo kylmälaitteen alle, jotta mahdolli-
nen vuoto havaitaan nopeasti.

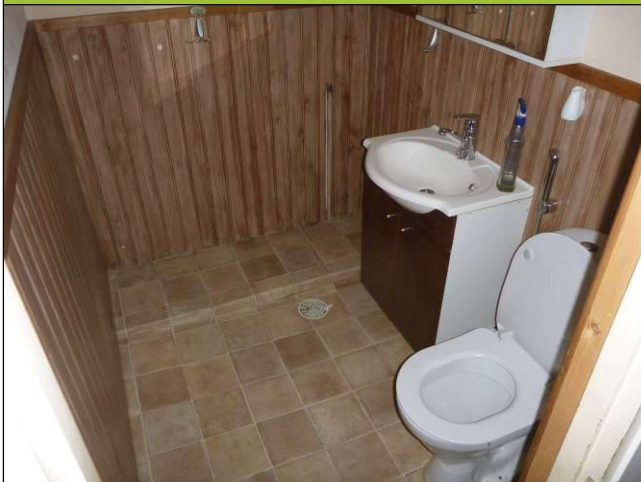
- Talossa on kaksi WC-tilaa, yksi uudemmassa ja yksi vanhemmassa osassa.
- Tilojen rakenteet ovat hyvin todennäköisesti altistuneet kohonneelle kosteusrasitukselle ilmankosteuden vuoksi (lämmittämätön rakennus). Ks. koko raportti.
- Uudempi WC: Tilassa on muovirakenteinen, vesilukollinen lattiakaivo. Kaivo on päässyt kuivumaan vähäisen käytön vuoksi. Lattiassa on muovimatto, jossa on paikoin rakoja. Oviaukossa on suojakynnys.
- Vanhempi WC: Tilassa on puukorotettu lattiarakenne (katso kohta 4.1). Tilassa ei ole suojakynnystä.

Kuva 32. Uudempi WC

- Uudempi WC: Saneerauksen yhteydessä muovimatto tulee poistaa, ja lattiapinnat sekä seinäpintojen alaosat (10 cm) ja niiden liitoskohdat tulee vedeneristää kauttaaltaan nykyvaatimukset täyttävillä vedeneristysjärjestelmillä tai vaihtoehtoisesti pinnoittaa uudelleen muovimatolla.
- Vanhempi WC: Suositellaan asentamaan suojakynnys tilan saneerauksen yhteydessä.

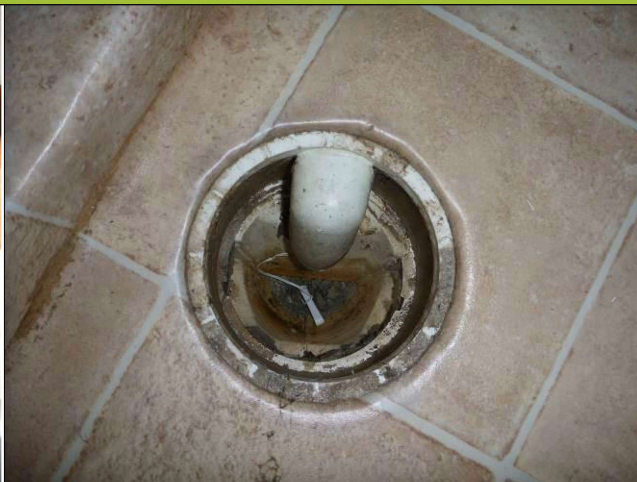
Kuva 33 Lattiakaivo avattuna

- Lattiakaivo tulee pitää puhtaana.

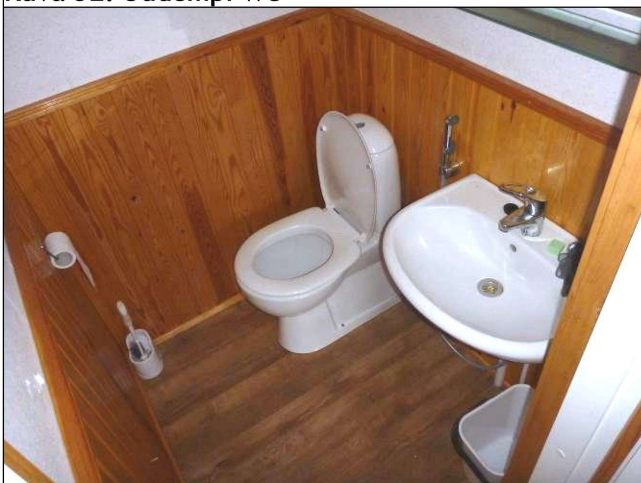
Kuva 34. Vanhempi WC

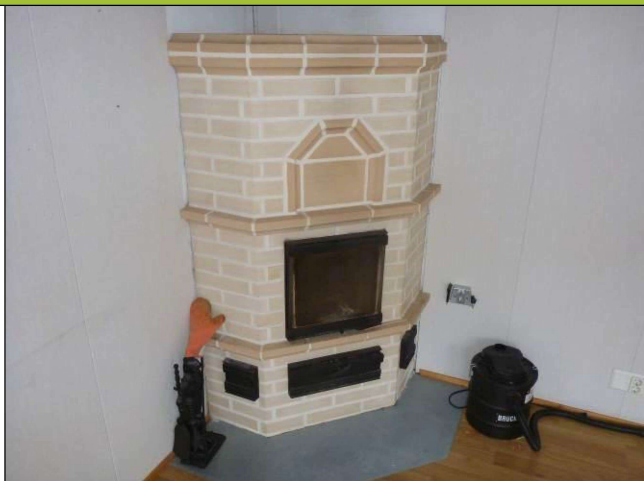
- Tilojen rakenteet ovat hyvin todennäköisesti altistuneet kohonneelle kosteusrasitukselle ilmankosteuden vuoksi (lämmittämätön rakennus). Ks. koko raportti.
- Takan suuluukun yläpuolelta ei havaittu korvausilman saannin puutteeseen viittavia nokijälkiä. Ei ole tietoa, milloin on nuohottu viimeksi.

Kuva 35 Takka

- Savuhormi tulee nuohota ennen käyttöötoa.

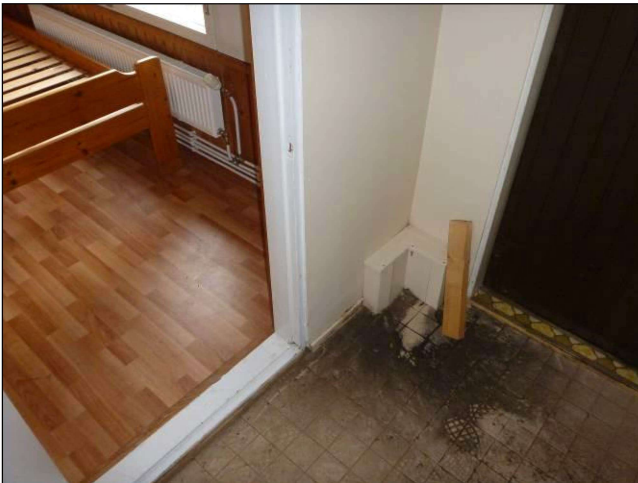
Kuva 39 Putkirikko havaintoja

- Lämmönjako tapahtuu vesikiertoisen patteriverkoston avulla. Lämmityspotket ovat pääosin komposiittia, mutta niiden asennusajankohdasta ei ole tietoa. Talon liitoskohdassa tehtiin todennäköinen putkirikkohavainto, ja kohta on koteloitu.

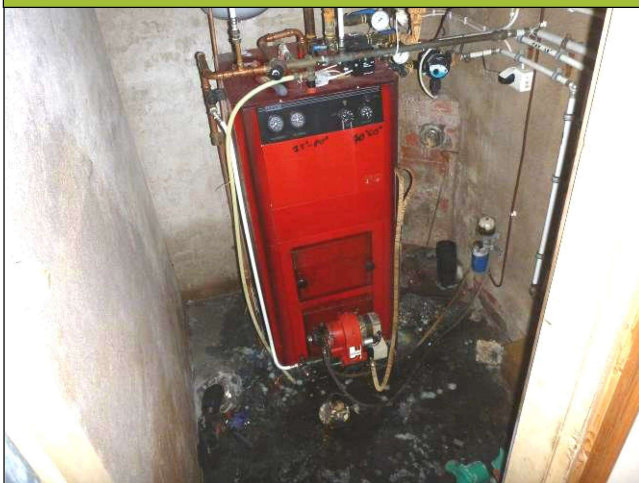
Kuva 41 Pannuhuone

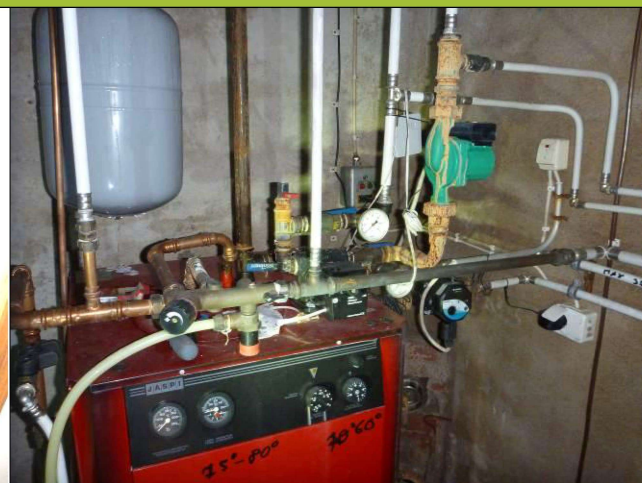
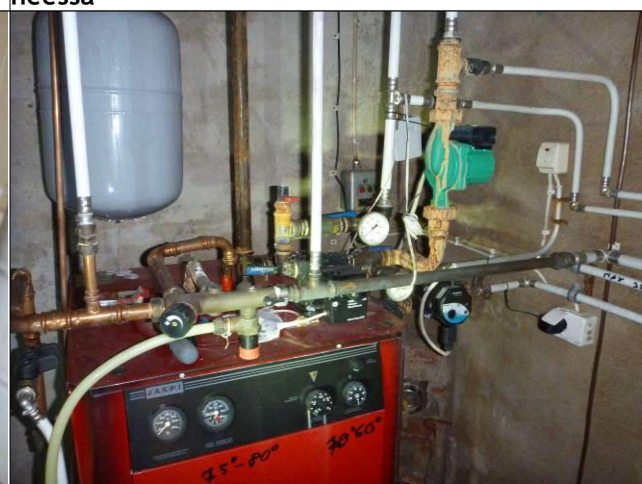
- Talossa on öljylämmityskattila. Kattila (Jäspi Eco 17) on tyyppikilven mukaan valmistettu vuonna 2004.
- Talossa ei ollut sähköjä kytkettynä. Lämmitysjärjestelmässä ei ollut painetta, ja pannuhuoneessa oli paikoin avoimia putkiliitoksia.

Kuva 42 Putkiliitoksia ovat paikoin auki pannuhuoneessa

Kuva 44 Putkiliitoksia ovat paikoin auki pannuhuoneessa

- Lämmitysjärjestelmän kunto tulee tarkastuttaa, ja kattaviin uusimistarpeisiin tulee varautua. Pannuhuoneen ympärillä olevat rakenteet tulee avata ja kuivata. Kastuneet kivrakenteet on kuivattava, ja kastuneet puurakenteiset osat tulee uu-

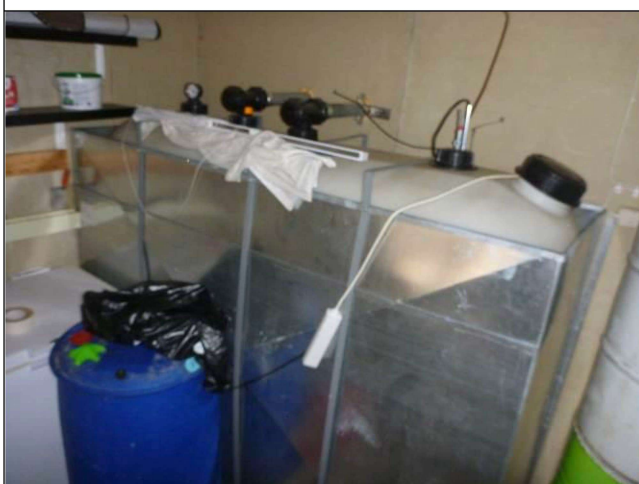
- Kattilassa on sähkösäätöinen tehonsäädin.
- Lämmitysjärjestelmässä ei ole erillistä lämmitysvaraajaa.
- Öljysäiliö on muovirakenteinen ja sijaitsee talon vanhemmassa osassa.

Kuva 43 Öljysäiliö on muovirakenteinen

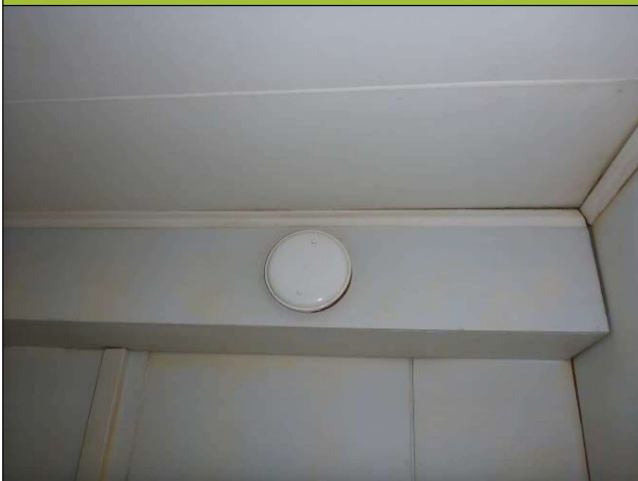
- Kohteessa on painovoimainen ilmanvaihto.
- Asuintiloissa ei havaittu jatkuvia korvausilmareittejä.

Kuva 45 Poistovennttiili

- Suositellaan tehostamaan sisätilojen ilmanvaihtoa, jotta riittävä ilmanvaihto varmistuu. Suositellaan asentamaan suodattimella varustettuja korvausilmaventtiilejä ulkoseinien läpi sisätiloihin. Tarvittaessa ilmanvaihtoalan ammattilainen voi säätää ja mitata ilmanvaihtoa, jotta se saadaan tasapainoon. Nyrkki-sääntönä voidaan pitää, että 10 cm korvausilmaventtiilejä tulisi olla yksi kappa- le jokaista 20 m² asuintilaa kohden.

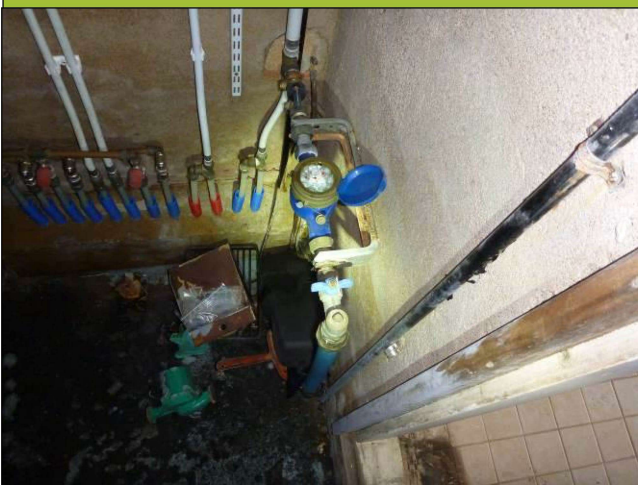
- Pannuhuoneessa sijaitseva talon vesimittari on rikkoutunut, ja pannuhuoneen sekä ympäröivien rakenteiden voidaan todeta altistuneen vuotovesille.
- Talossa on ilmalämpöpumppu, joka on tyyppikilven mukaan valmistettu vuonna 2021. Ilmalämpöpumppujen tekninen käyttöikä on noin 10-15 vuotta.

Kuva 46 Vesimittari on rikkoutunut

- LVI-tekniikka suositellaan tarkastuttaa LVI-asiantuntijalla.
- Vesimittari tulee uusia.

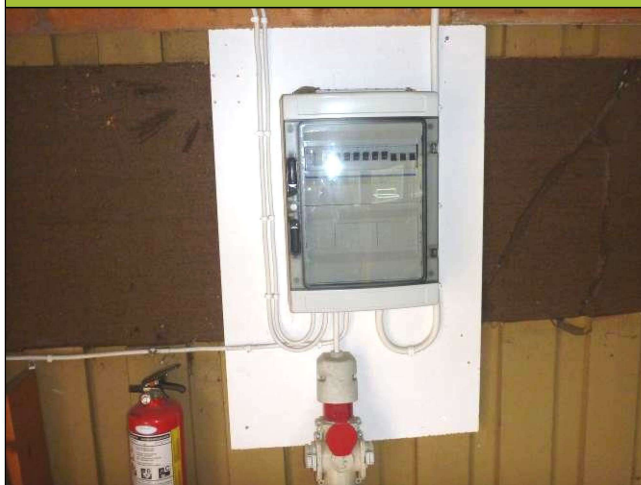
- Talossa ei ollut sähköjä kytkettynä. Ryhmäkeskuksessa sulakkeet ovat merkittyjä. Merkintöjen oikeellisuutta ei tarkastettu.
- Keskuksissa on automaatti-/tulppasulakkeet.

Kuva 47 Uudempi ryhmäkeskus

- Sähköistyksen tarkastamista suositellaan n. 30 vuoden välein asuinrakennuksiin.
- Tilojen saneerauksissa tulee myös kartoittaa sähköjärjestelmä saneeraustarvetta. Mahdolliset sähköasennukset tulee aina teettää alan ammattilaisella ja tehdyistä asennuksista on suositeltavaa laatia suunnitelmat ja laatia tarkastuspöytäkirjat.

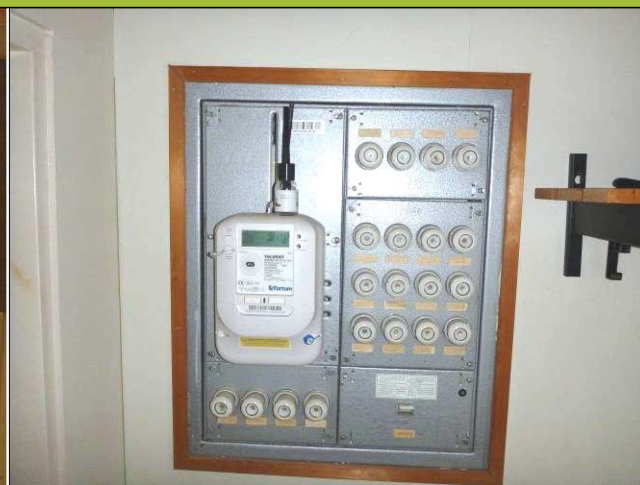
Kuva 48 Pääkeskus mittarilla
