ASUNTOKAUPAN KUNTOTARKASTUS

OSOITTEESSA: Piimätie 24, 31500 KOSKI tl

16.3.2026

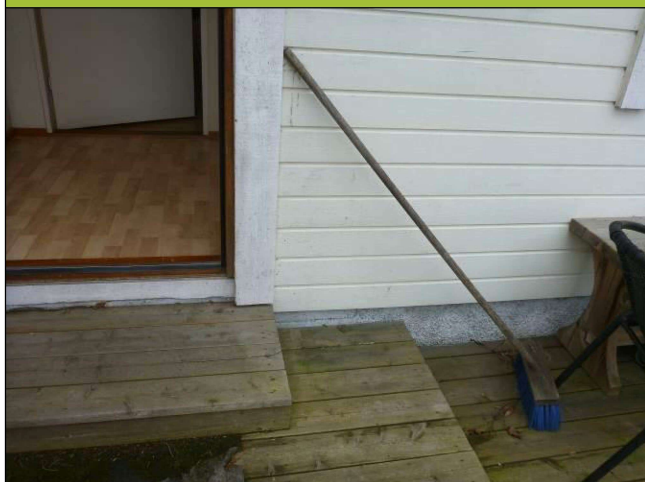
Kuva 1 Sisälattian korkeusasemaa katsottuna ulko-ovesta

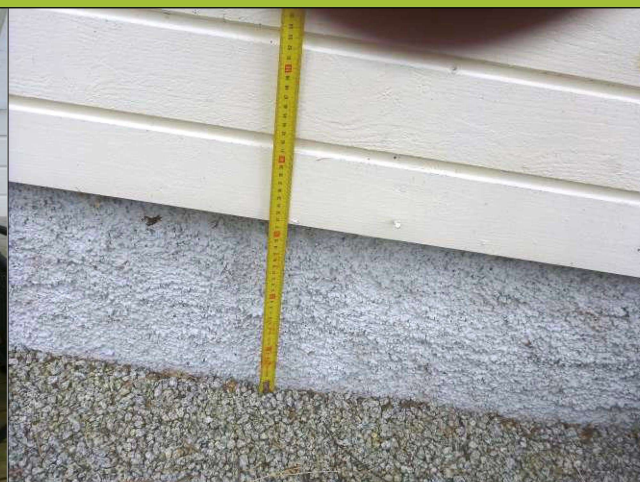
- Talon lämmitysputket kulkevat vähän osin alapohjassa ja putkista tehtiin putkirikko viittaavia havaintoja paikoin. Lämmitysputket kulkevat pääosin pinnalla.
- Sokkelikorkeus on pääosin suositusten mukainen, noin 30 cm. Paikoin sokkelikorkeus on kuitenkin nykysuosituksia matalampi, mikä lisää kosteusriskin kohoamista.
- Sokkelipinnassa ei havaittu rakennuksen epätasaiseen painumiseen viittavia halkeamia.
- Sokkelin ulkopinnassa ei havaittu vedeneristeen käyttöä.

Kuva 2 Sokkelikorkeus on pääosin asianmukainen

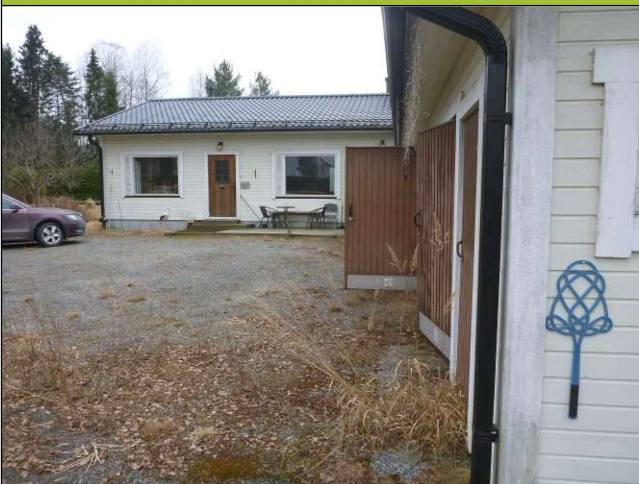
- Rakennuksen sokkelin vierustalla kasvaa paikoin nurmikkoa, joka sitoo kosteutta sokkelin läheisyyteen.
- Ilmalämpöpumpun ulkoyksikön kondenssi- ja sulatusvesiä ei ole johdettu kauemmas rakennuksen vierustalta. Tämän havainnon perusteella ei kuitenkaan todettu vaurioita.

Kuva 4 Sisäpihan vierustaa

- Salaojituksen tarve voidaan arvioida esim. alapohjarakenteen kunnostuksen yhteydessä – katso edellinen kappale.
- Suositellaan tehdä noin 0,5 metrin kiviaineskaistale sokkelin vierustaan puuttuvin paikkoihin. Rakennuksen vierustalle ei jatkossa tule istuttaa uutta kasvillisuutta, koska se lisää rakenteisiin kohdistuvaa rasiusta.
- Suositellaan johtamaan tai keräämään sulatus- ja kondenssivedet pois ilmalämpöpumpun ulkoyksikön alta.

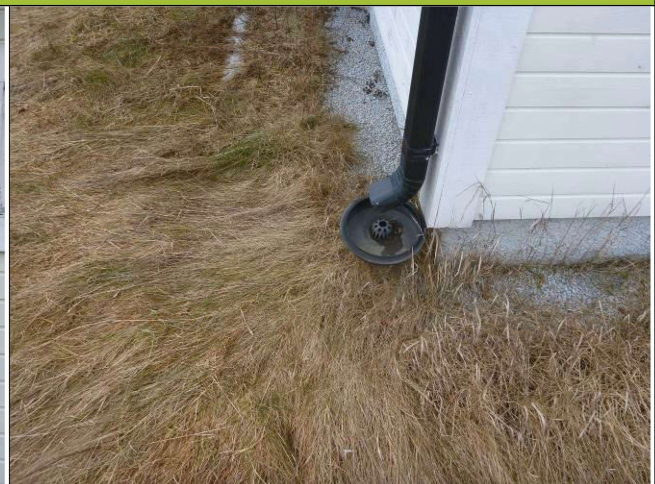
- Kattovesirännit on johdettu syöksytorviin, ja syöksytorvista tulevat kattovedet johdetaan maanalaisiin putkistoihin. Kattovesien tarkkaa purkupistettä ei saatu selville.

Kuva 5. Kattovesipoisto

- Salaojituksen puhtaus ja toiminta tulee varmistaa säännöllisesti. Salaojien painehuuhtelua suositellaan noin joka 5-10 vuosi.
- Sadevesikourut tulee pitää puhtaina ja kattovesiputket tulee ajoittain huuhdella. Syöksytorvien suuntaus tulee vuosittain varmistaa.
- Rakennuksen vierustojen maanpintojen kallistukset tulee seurata, mikäli pintavedet pyrkivät talon päin, tulee kallistukset parantaa. Suositeltava kaltevuus on 5cm/m, n. kolmen metrin etäisyydelle rakennuksesta. Tätä ei voida toteuttaa lisäämällä maata rakennuksen vierustalle, koska sokkelikorkeutta ei tule pienentä nykyisestä.

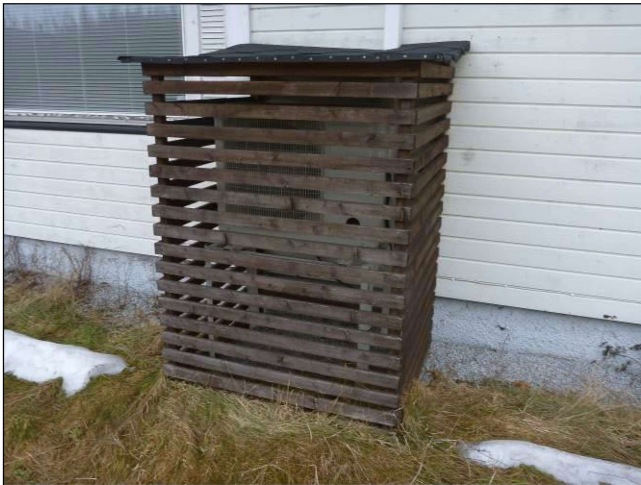
Kuva 6 Ilmalämpöpumpun ulkoyksikkö

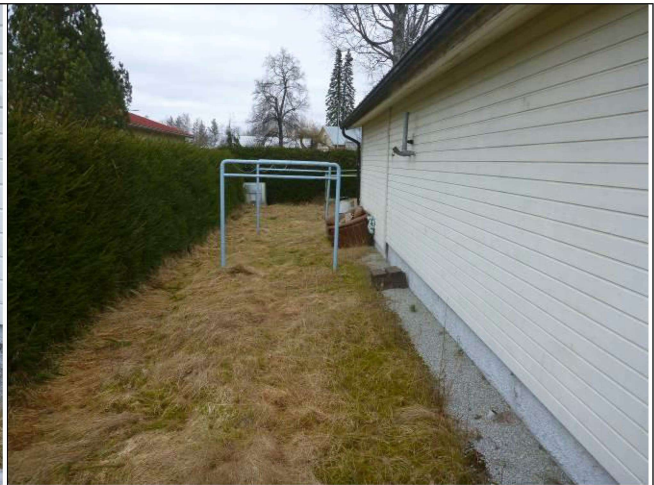
Kuva 7 Takapihan vierustaa

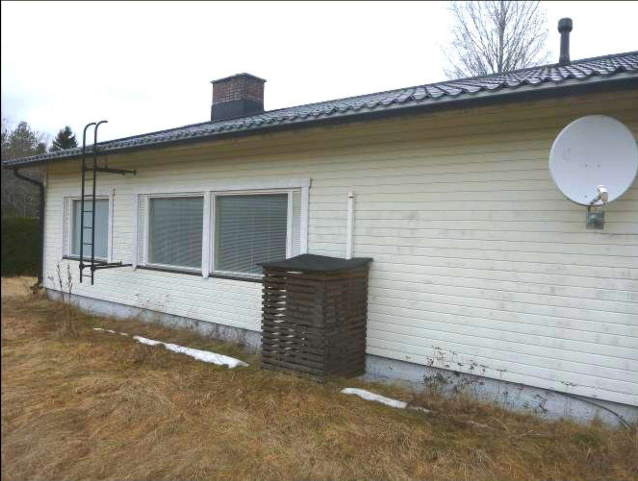
Kuva 8 Julkisivu

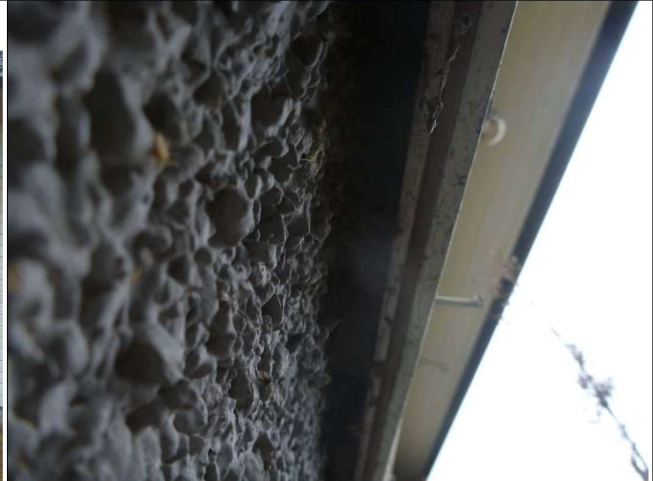
Kuva 9. Ulkoverhoilun alareunaa

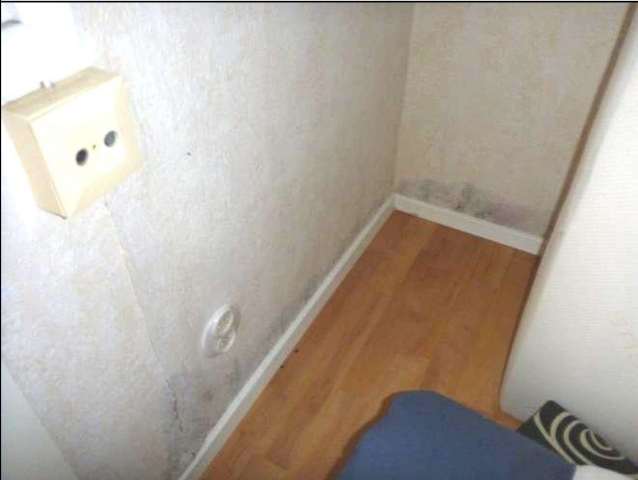
- Rakennuksen ulkoseinät ovat pystyrunkarunkoisia, ja ulkoverhous on puupanelointia. Rakenteet on hyvin todennäköisesti altistunut kohonneelle kosteusrasitukselle ilmankosteuden (lämmittämätön talo). Havaittiin tummumajälkiä paikoin ulkoseinien sisäpinoissa
- Puuverhouksen puumateriaalissa tai maalipinnassa ei havaittu merkittävää kulumaa. Ulkoverhouksen alareunassa havaittiin pystysuuntainen tuuletusrako yhdessä pistokoeluonteisesti tarkastetussa kohdassa.
- Vanhemmassa osassa havaittiin sahanpurun käyttöä eristeenä ulkoseinissä.
- Ulkoseinissä ei havaittu taipumia. Sisätiloissa ulkoseiniä tutkittiin pintakosteuden tunnistimella ikkunoiden alta, eikä kohonnutta kosteutta havaittu (pintojen kylmyys kuitenkin heikentää pintakosteusmittauksen luotettavuutta).

Kuva 10 Tummumajälkiä paikoin ulkoseinien sisäpinnoissa

- Kaikki tummuneet sisäpinnat tulee avata ja niiden taustarakenteiden kunto tulee varmistaa. Mikäli lattiarakenteiden kunnostuksen jälkeen (ks. kappale 4.1) havaitaan edelleen tunkkaista ilmaa, tulee ulkoseinärakenteet tutkia laajemmin.

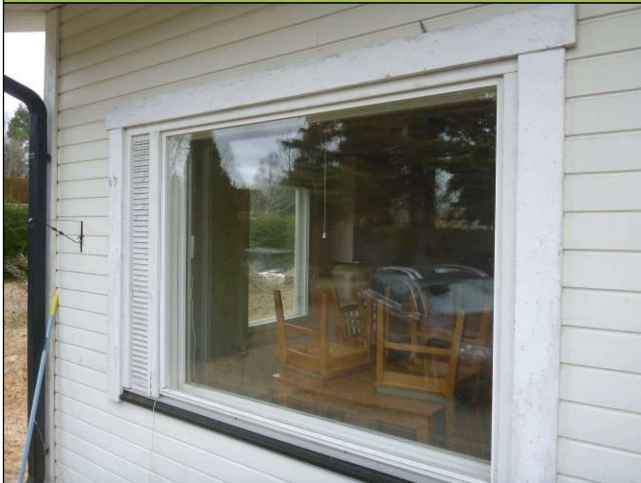
Kuva 11 Ikkuna ulkoapäin

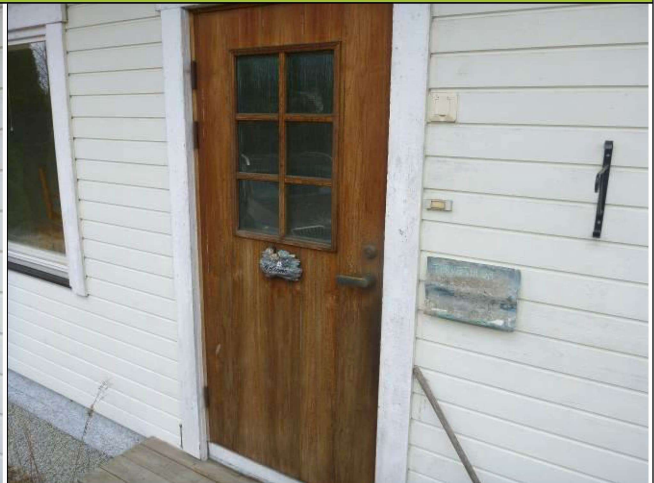
Kuva 12. Pääulko-ovi

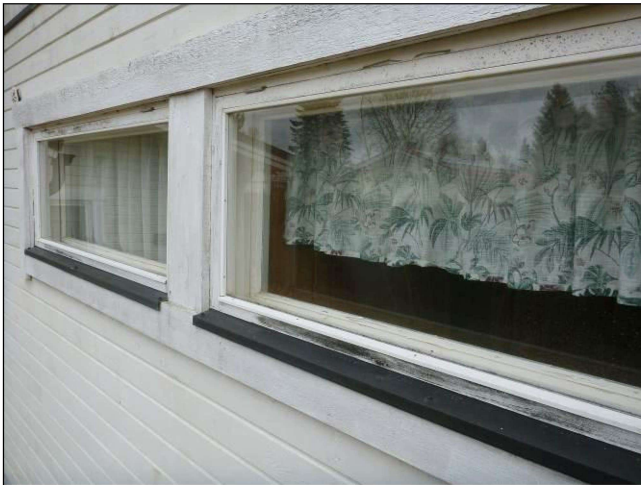
- Rakennuksen ikkunat ovat kaksilasisia puurakenteisia ikkunoita, ja paikoin sisälasi on umpiolasi. Ikkunat ovat iäkkäitä ja kaipaavat paikoin huoltoa.
- Ikkunat on varustettu vesipelleillä. Ikkunapellityksissä ei havaittu merkittäviä puutteita.
- Sisätiloissa ulkoseiniä tutkittiin pintakosteudentunnistimella ikkunoiden alta, eikä

Kuva 13 Paikoin on huoltotarvetta ikkunoissa

- Ikkunat suositellaan huoltamaan tarvittavilta osin, jotta puupinnat eivät pääse vaurioitumaan.
- Ulko-ovet suositellaan korjaamaan, jotta ne saadaan suljettua ja lukittua asianmukaisesti.

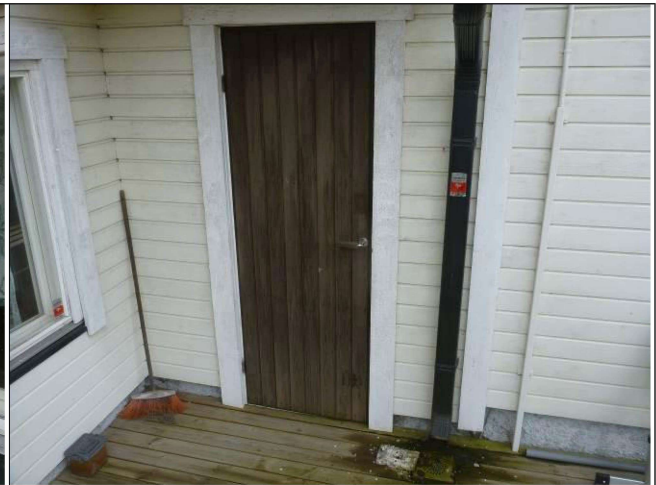
- Ulko-ovet ovat puurakenteisia ja vanhoja. Kaikkia ulko-ovia ei saatu lukittua tai edes suljettua kunnolla.

Kuva 14. Kaikki ulko-ovet ei saatu lukittua

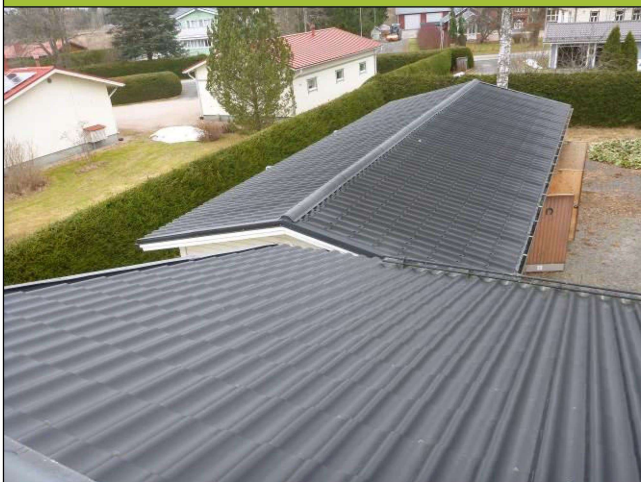
Kuva 15 Vesikattoa

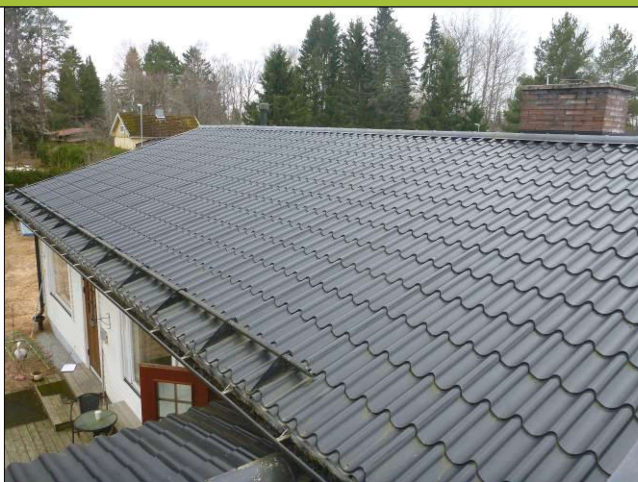
Kuva 16. Vesikattoa

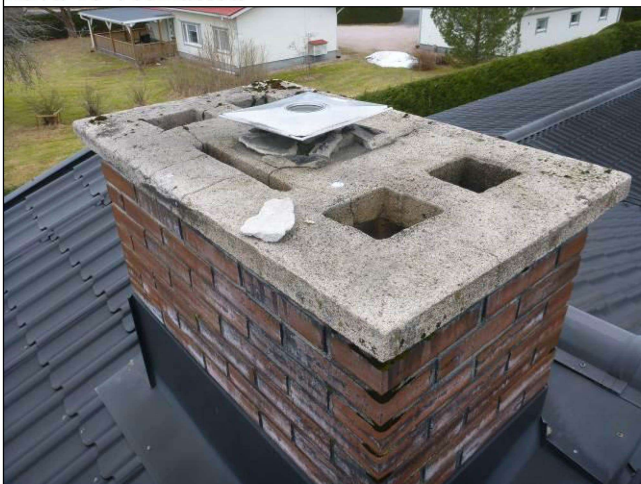
- Piipulle johtaa teräsrakenteiset seinä- ja lapetikkaat. Savupiippu ei ole varustettu sadehatulla, mikä on altistanut sen voimakkaalle kosteusrasitukselle. Piipun vierustalla sisätiloissa on havaittu kosteusjälkiä, ja piipun ympärillä olevat levyverhoukset tulee avata ja uusia. Piipun juuri on pellitetty. Piipun ympärillä oleva eriste ei täytä palosuojausvaatimuksia ja on todennäköisesti altistunut voimakkaalle kosteusrasitukselle, joten sen uusiminen on suositeltavaa.

Kuva 17 Savupiippu ei ole varustettu sadehatulla

- Vanhemman osan aluskate on suositeltavaa uusia sen huonon kunnon vuoksi, mikä edellyttää kattopeltien poistamista/uusimista. Uudemman osan aluskatetta tulee vähintään paikkakorjata niiltä osin, joissa siinä on puutteita. Aluskatteen tulee olla vesitiivis.
- Savupiippu on erittäin suositeltavaa varustaa sadehatulla. Piipun ympärillä olevat rakenteet tulee avata ja kastuneet kivirakenteet tulee kuivata, ja kastuneet puurakenteisia rakenteita tulee uusia. Piipun ympärillä oleva eriste suositellaan vaihdettavaksi palosuojausvaatimusten mukaiseksi.
- Viemärin tuuletusputket suositellaan johdettavaksi vesikaton läpi, ja putket tulee lämpöeristää yläpohjatilassa, jotta ne eivät huurru.

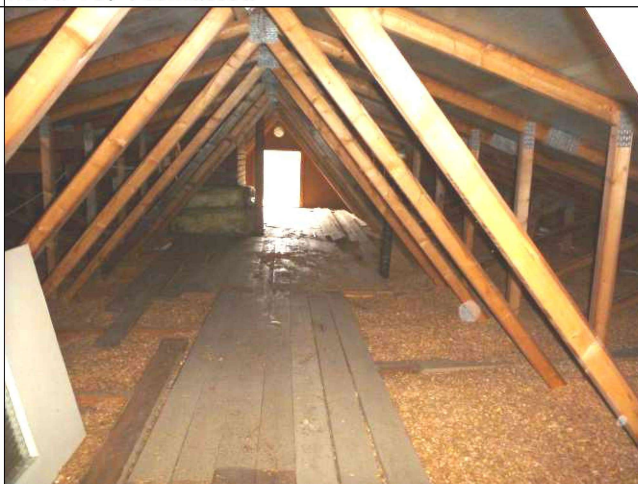
Kuva 18. Yläpohjatilaa

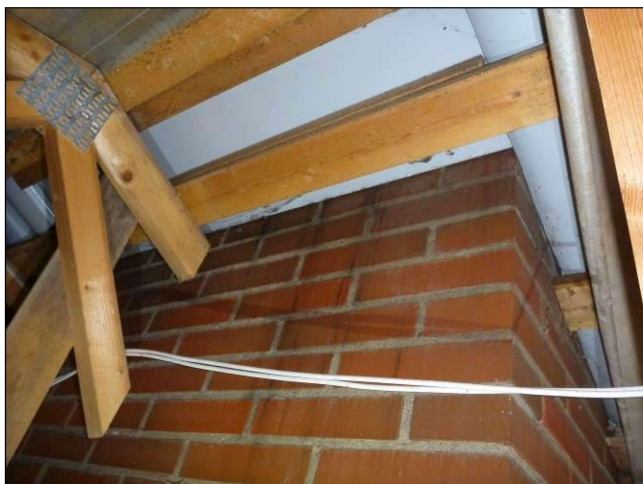
- Aluskatteena on uudemmassa osassa kangasmäinen aluskate ja vanhemmassa osassa pahvimainen aluskate. Savupiipun läpiviennissä aluskate rakoilee. Vanhemman osan aluskate rakoilee laajalti.

Kuva 19 Savupiipun läpivienti aluskatteessa rakoilee

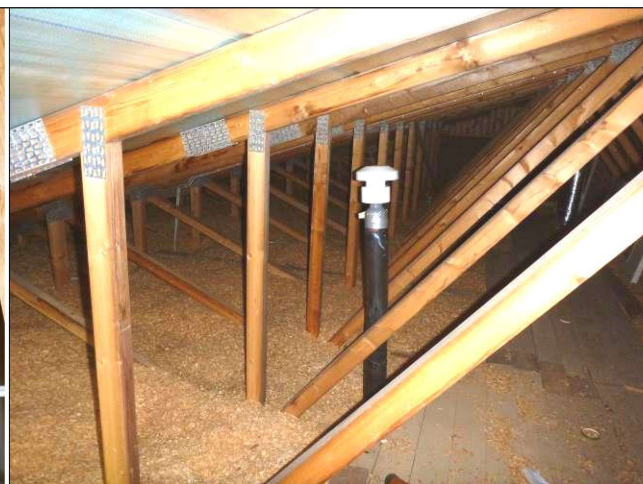
- Yläpohjatiloissa havaittiin kaksi viemärin tuuletusputkea. Putket päättyvät yläpohjatilaan vastoin suosituksia. Putket on varustettu alipaineventtiileillä, ja ne ovat yläpohjatilassa eristämättömiä.

Kuva 20 Viemärin tuuletusputki päättyy yläpohjatilaa ja on varustettu alipaineventtiilillä

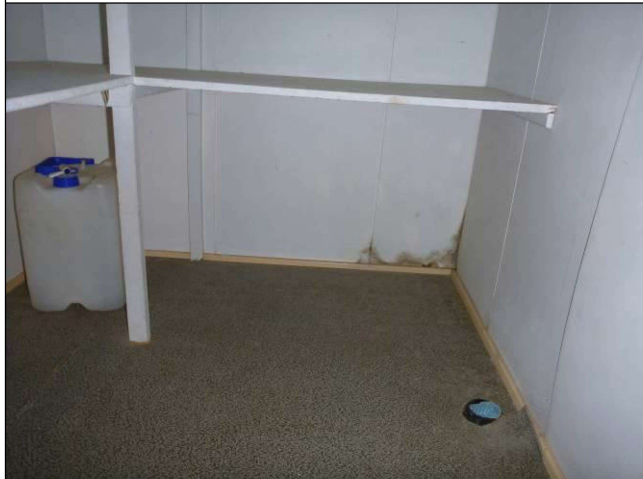
Kuva 21 Piipun vierustalla sisätiloissa on havaittu kosteusjälkiä

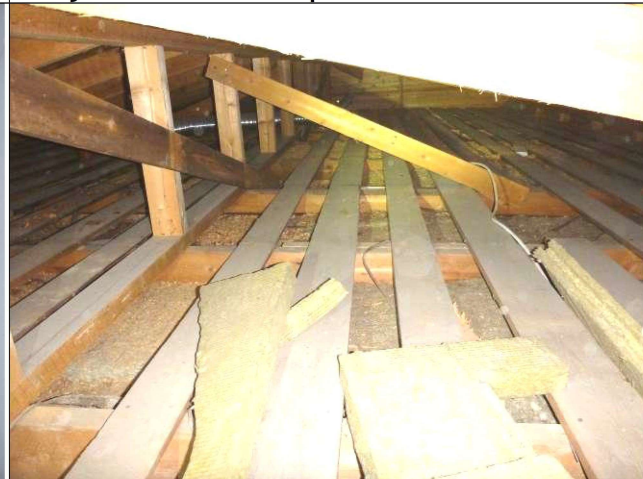
Kuva 22 Vanhemman osan yläpohjatilalla

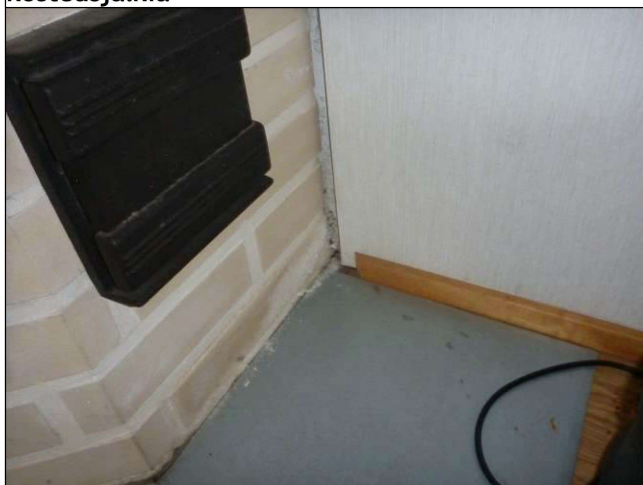
Kuva 23 Piipun vierustalla sisätiloissa on havaittu kosteusjälkiä

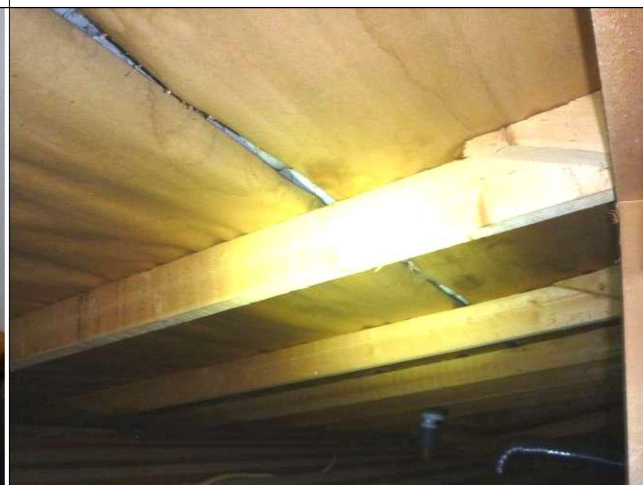
Kuva 24 Vanhemman osan aluskate rakoilee
