Kuntotarkastus

Vanha Porvoontie 513, 01490 Vantaa

Tarkastuspäivä
18/03/2026

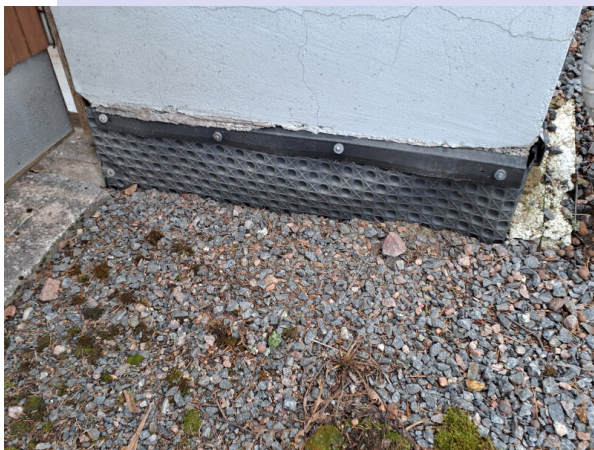
- Sokkeleissa ei havaittu silmämääräisesti tarkasteltuna rakenteellisesti merkittävää halkeilua tai viitteitä painumisesta.
- Sokkelissa ei havaittu merkittäviä kosteuteen viittaavia jälkiä.
- Perusmuurin vedeneristyksenä toimivasta patolevystä tehtiin havaintoja maanpinnan yläpuolelta rakennuksen vierustoilta. Toimiva perusmuurin vedeneriste vähentää perusmuurin ja alapohjan kosteusrasitusta.

1. Patolevyä ja reunalistaa

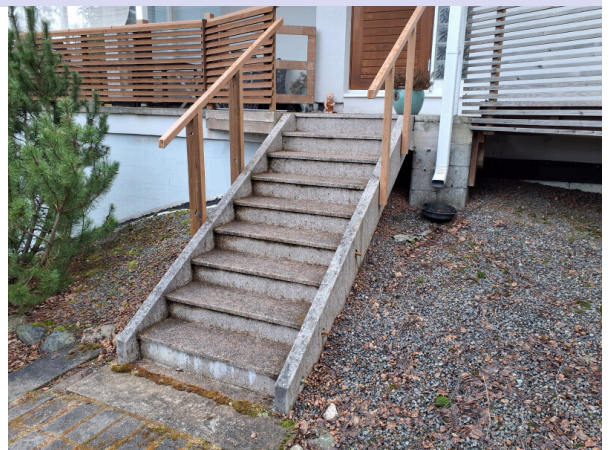
- Maanpintojen kallistuksissa rakennuksen ympärillä ei havaittu merkittäviä puutteita. Ei toimenpiteitä.
- Rakennuksen vierustoilla ei ole kasvillisuutta tai multapenkkejä. Ei havaittu huomautettavaa.
- Pääoven etupuolella olevissa puisissa portaissa on käsijohde, mutta se ei ulotu koko portaikon matkalle.

2. Ulkoportaita, käsijohde ei ulotu alas saakka

Suosittelaa käsijohteen jatkamista portaiden alapäähän asti.

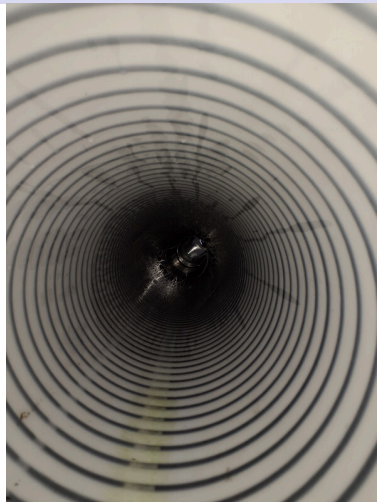
- Salaojien tarkastuskaivoissa ei havaittu huomautettavaa.
- Salaojien toimintaa ei ole saatujen tietojen mukaan tarkastettu viimeiseen viiteen vuoteen. *Salaojat suositellaan tarkastettavaksi ja huollettavaksi säännöllisesti viiden vuoden välein esimerkiksi painehuuhtelemalla salaojaputket ja tarkastamalla tarkastuskaivot kahden vuoden välein (RT 103765, Kiinteistön keskimääräiset tekniset käyttöiät ja kunnossapitajaksot, rakennustekniikka, 2025).*

7. Salaojajärjestelmän tarkastuskaivoa

Suositellaan salaojien toiminnan selvittämistä kuvaamalla tai painehuuhtelemalla salaojat.

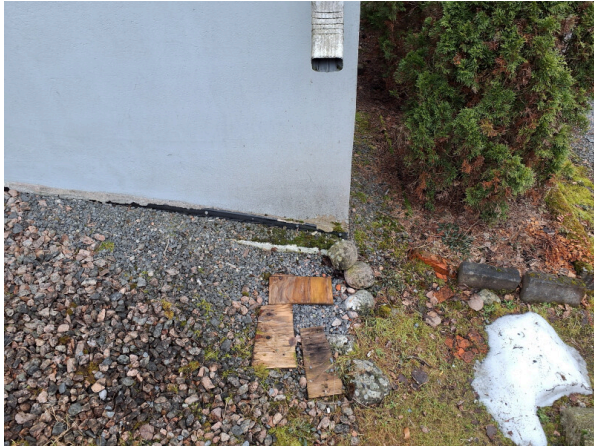
- Vesikaton sade- ja sulamisvedet on pääosin johdettu syöksytorvien alla sijaitseviin rännikaivoihin, joista vedet on johdettu pois rakennuksen viereltä. Etunurkalla ja puuvajan kohdalla vesiä ei ole johdettu pois rakennuksen viereltä, mikä lisää perustusten ja alapohjarakenteiden kosteusrasitusta. *Syöksytorvien kautta valuvat vedet johdetaan rakennuksen vierestä sadevesiverkoston, avo-ojaan tai vähintään 3 m etäisyydelle rakennuksesta niin, ettei rakennuksen rakenteille eikä naapuritonteille aiheudu haittaa. Rakennuksen salaojajärjestelmään ei saa johtaa pintavesiä tai katoilta valuvia vesiä. Kattovesien poisjohtaminen voidaan järjestää esimerkiksi betonisilla kouruilla tai maanalaisilla umpinaisilla putkilla.*

9. Sadevesien ohjausta, vesiä ei ole johdettu kauemmas rakennuksesta

Suositellaan vesikaton sade- ja sulamisvesien poisjohtamisen järjestämistä puutteellisilta osin.

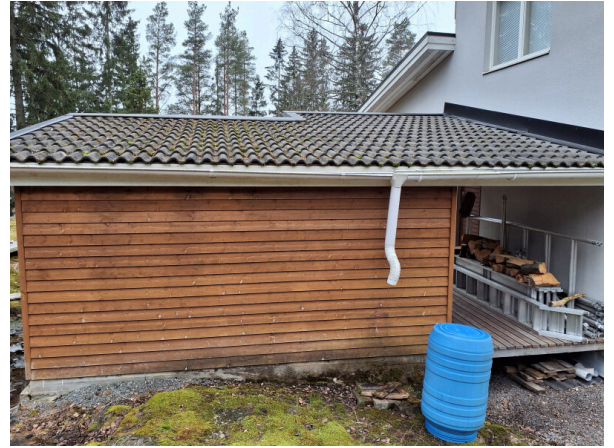
10. Sadevesien ohjausta, vedet ohjautuvat puuvajan seinään

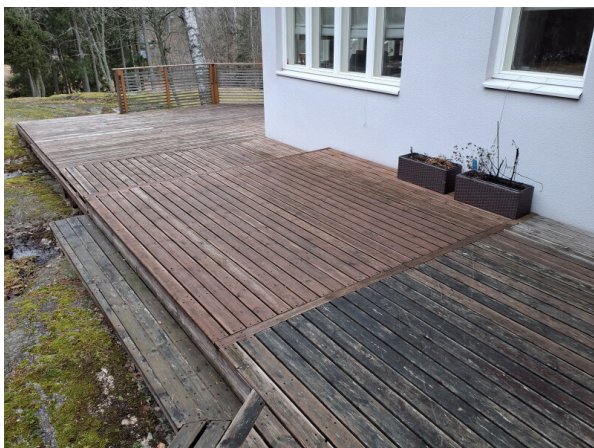
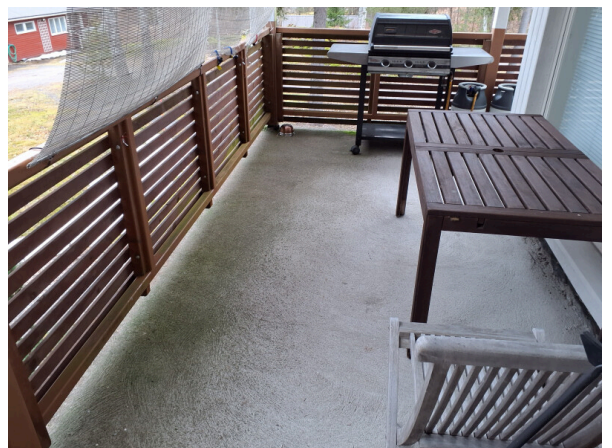
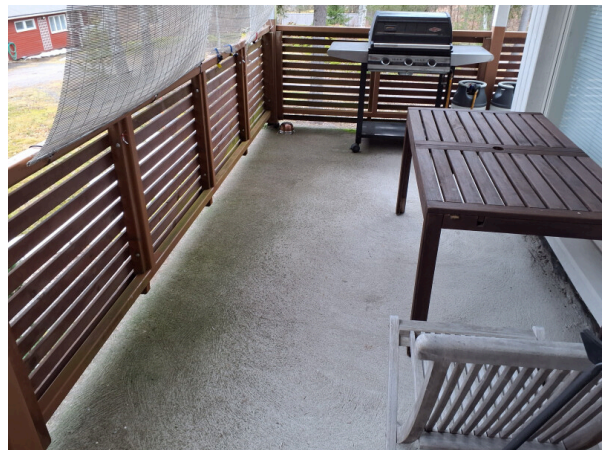
- Paikoin terassin reunalta on matkaa maahan yli 50cm, jolloin reunalle tulisi asentaa suojakaide. Tämä aiheuttaa käyttöturvallisuusriskin.

13. Terassia

14. Terassia

18. Terassia

Suosittelaa kaiteiden asentamista puuttuville osille.

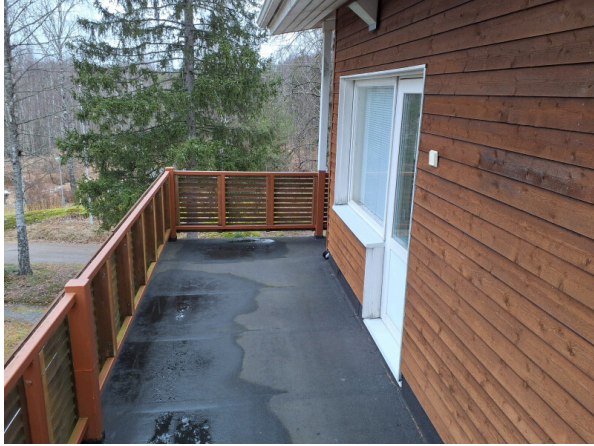
- Parvekkeen ja terassin kaiteissa on vaakasuuntaiset rimoitukset. Vaakasuuntainen rimoitus mahdollistaa esimerkiksi lapsien kiipeämisen kaiteita pitkin. Parvekkeen kaide ei täytä turvallisuusvaatimuksia. Kaiteen sisäpintaan voidaan esimerkiksi asentaa jokin levy. Parvekkeen alemmalle katolle johtavasta sivusta puuttuu kaideosia ja siitä pääsee siirtymään katolle helposti.

15. Parvekettä

Suosittelaa terassin ja parvekkeen kaiteiden turvallisuuspuutteiden korjaamista.

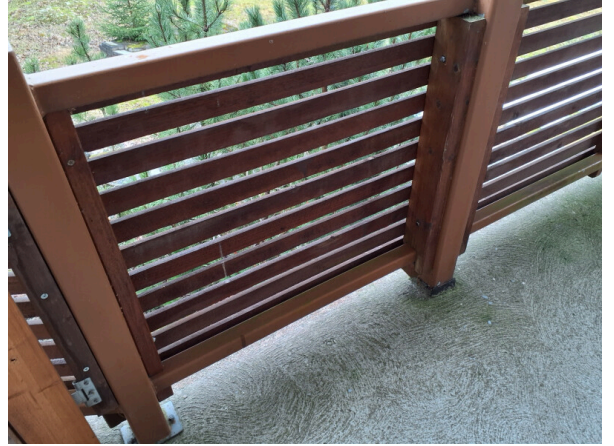
16. Terassin kaiteen vaakalautoitusta

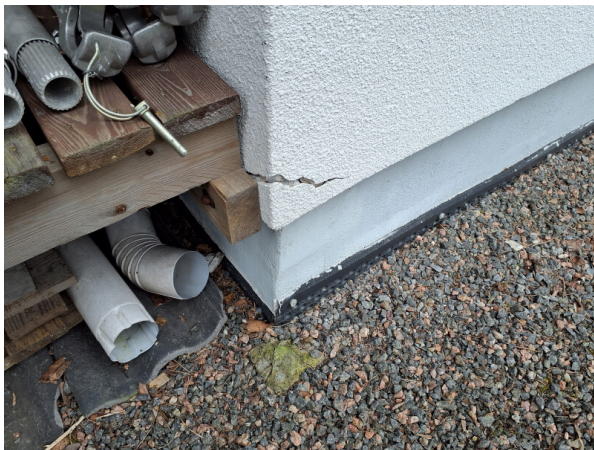
- Rappauksessa terassin kiinnityskohdan lähellä havaittiin pientä lohkeamaa. Havaintojen perusteella kyseessä on esteettinen vaurio. Ei aiheuta toimenpiteitä.

17. Lohkeamaa julkisivussa

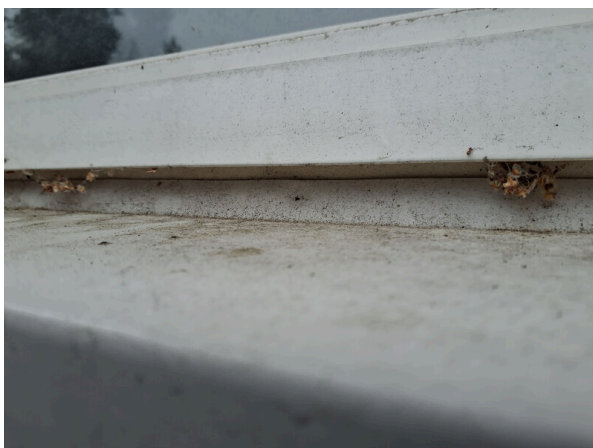
- Ikkunoiden vesipellit on asennettu samaan uraan kuin ikkunoiden vedenpoistoreiät, jonka vuoksi vesi saattaa päästä pellin alle.

21. Vesipellit samassa urassa kuin vedenpoistoreiät

Suositellaan ikkunapeltien asennusten korjaamista ja peltien alustan rakenteiden tarkastamista pistokokeen omaisesti.

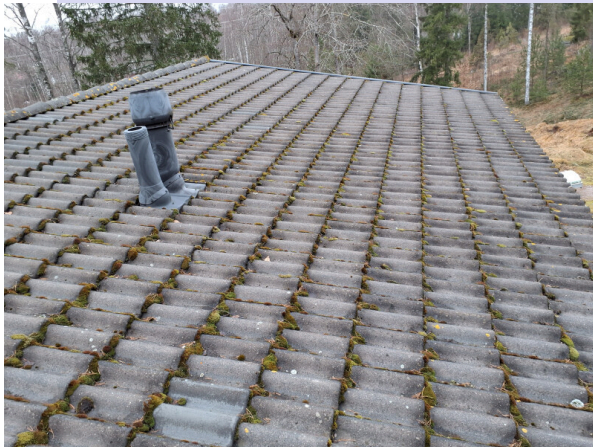
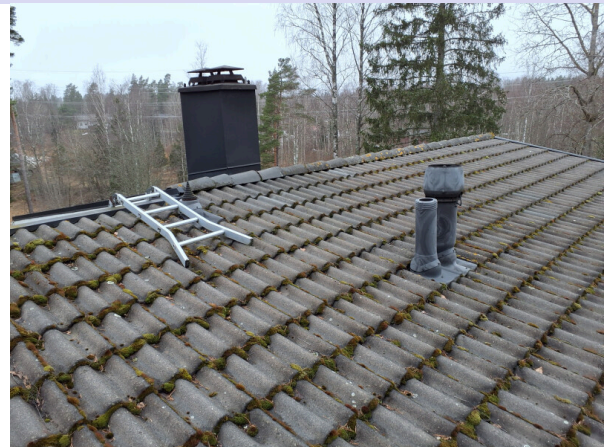
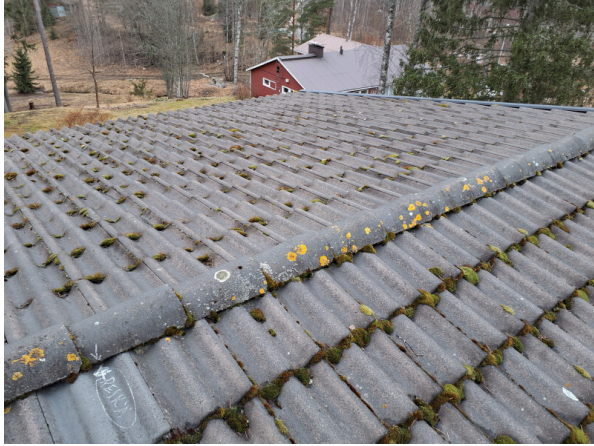
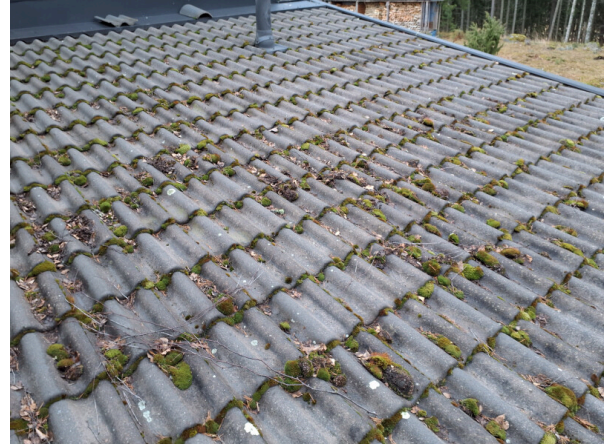
- Tiilikatteen pinnalla havaittiin sammaloitumista. *Tiilikatteen sammaloituminen voi lyhentää katteen käyttöikää.*

22. Vesikattoa

Suositellaan vesikatteen puhdistamista sammaleesta.

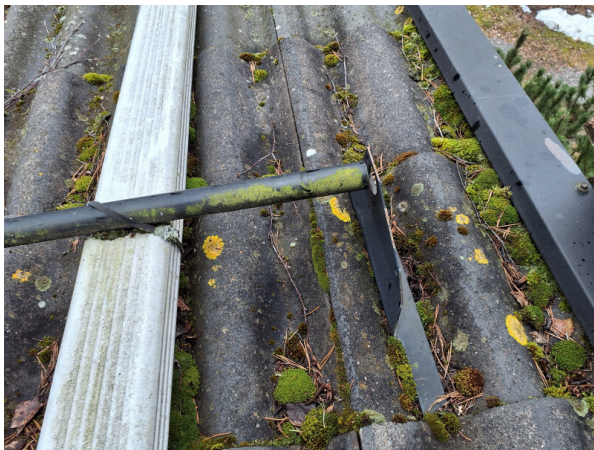
- Lumiesteiden vaakasuuntaisten putkien päistä sekä liitoksista puuttuvat 'lukitusruuvit'. Ruuvien puuttuminen voi aiheuttaa lumiesteputkien liikkumista sivusuunnassa irti kattokiinnikkeistä tai putkien liitoksien aukeamisen.

26. Lumiesteen vaakaputki lukitsematta

Suositellaan 'lukitusruuvien' asentamista lumiesteen putkiin.

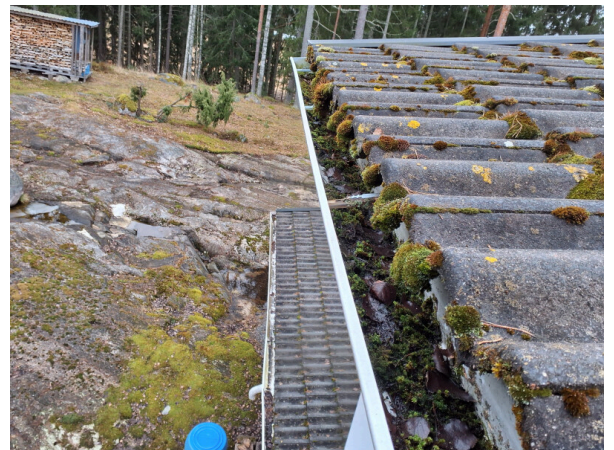
- Räystäskouruissa havaittiin lehtiä, neulasia ja vastaavaa roskaa. *Lehdet ja neulaset voivat tukkia räystäskourun tai syöksytorven ja aiheuttaa vesien tulvimisen kourun yli.*

27. Sadevesikouruissa roskaa lehtiä yms.

Suositellaan räystäskourujen puhdistamista.

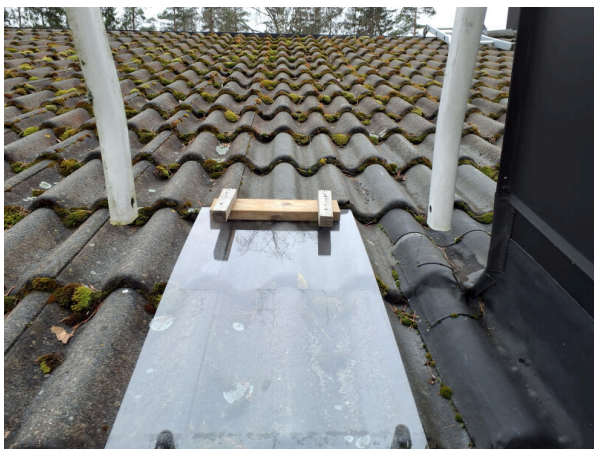
- Talotikkaiden yläpään kiinnitys on puutteellinen, joka aiheuttaa käyttöturvallisuusriskin.

28. Talotikkaiden yläpään kiinnitys puutteellinen

Suositellaan talotikkaiden yläpään kiinnityksen parantamista.

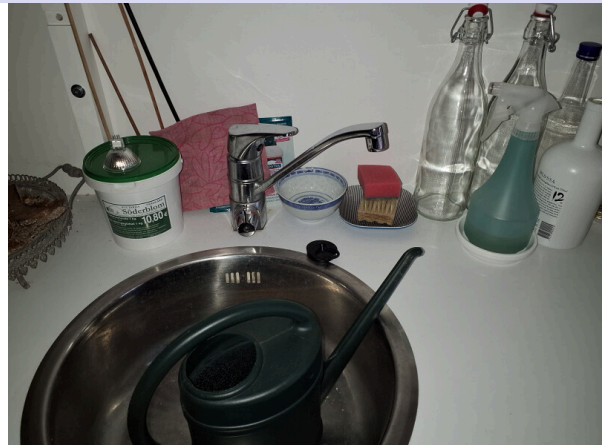
- Hanan kääntösädettä ei ole rajoitettu ja hana pääsee kääntymään tason päälle.

36. Hana kääntyy tason päälle

Suositellaan kääntösäteen rajoittamista.

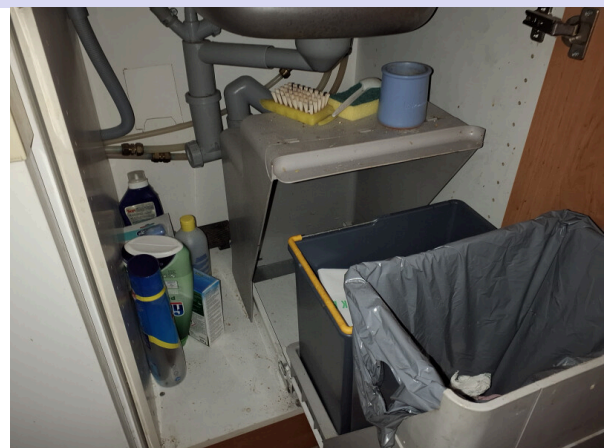
- Kaikkia allaskaapissa olevia vesijohtoja ei ole kannakoitu.

- Allaskaapin pohjalla läpiviennit ovat avoimia. *Nykyisin suositellaan vuototilanteiden varalta että allaskaapin pohjan läpiviennit ja kaapin pohjalta saumat tiivistetään, jotta mahdollisessa vuototilanteessa vuoto voidaan havaita mahdollisimman pian.*

40. Allaskaapin kuva

Suositellaan vesijohtojen kannakoimista puutteellisilta osin.

Suositellaan allaskaapin pohjan tiivistämistä tai allaskaapin pohjalle voidaan asentaa vuotovahti.

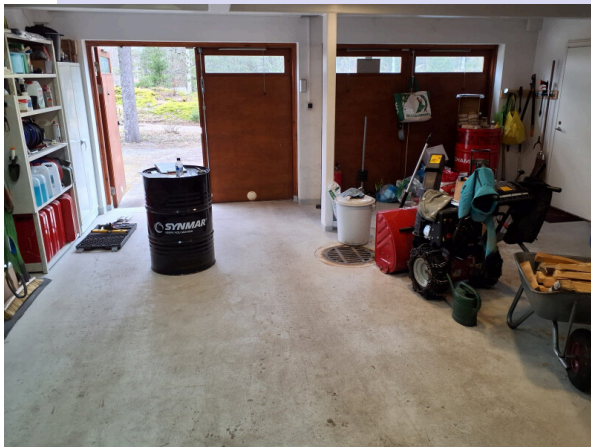
- Autotallissa havaittiin kosteutta paikoin lattiassa. Havaitut kosteudet ovat tilan käytöstä johtuvaa. Kosteus ei yleensä heikennä kiviaineisten rakenteiden kestävyttä, mutta kosteiden rakenteiden päällä olevat pinnoitteet saattavat kosteusvaurioitua ja niihin voi muodostua mikrobikasvustoa. Tilojen käyttötarkoituksen ja rakenteet huomioiden ei kosteus nykyisessä laajuudessaan aiheuta toimenpiteitä. Jos tilaan tehdään korjaustöitä tai sen käyttötarkoitus muuttuu, tulee rakenteiden kosteus huomioida.

41. Autotallia

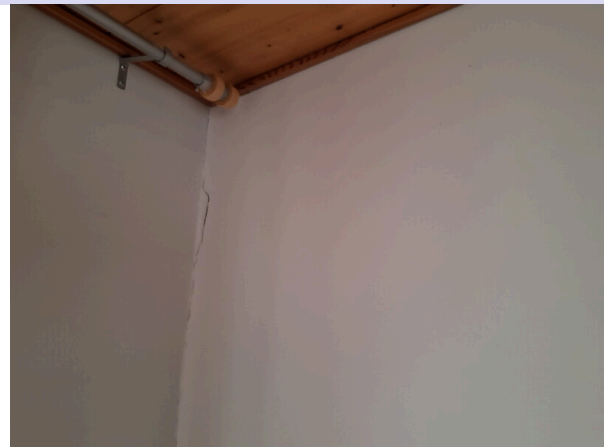
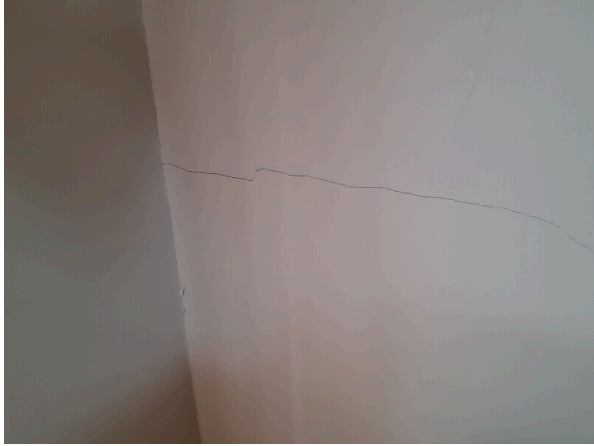
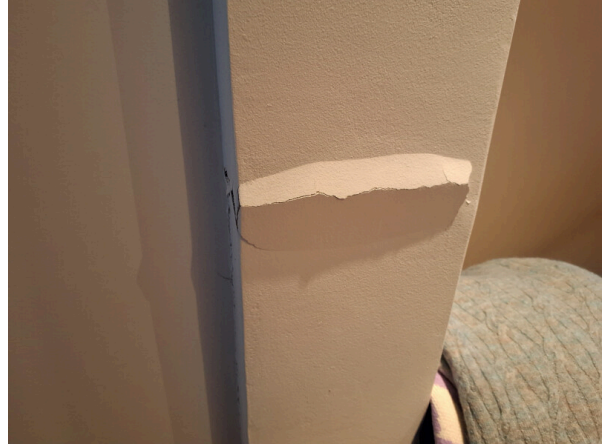
- Nurkkasaumoissa sekä rakenteiden liittymissä havaittiin halkeamia. Kyseiset havainnot eivät viittaa rakenteellisiin vaurioihin, vaan halkeamat aiheutuvat mm. rakenteiden "elämisestä". Ei toimenpiteitä.
- Saatujen tietojen mukaan loppukatselmusta ei ole pidetty.

42. Halkeamaa

43. Halkeamaa

44. Halkeamaa

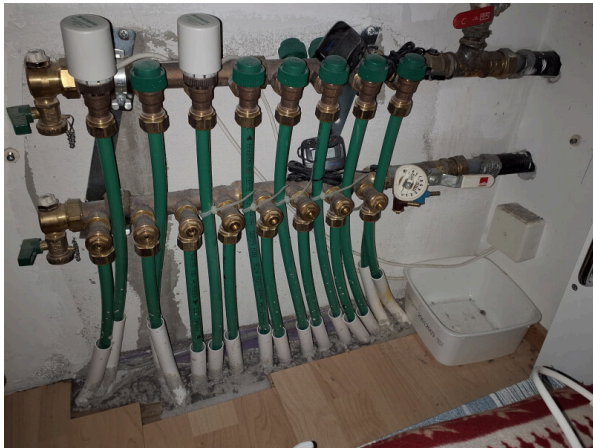
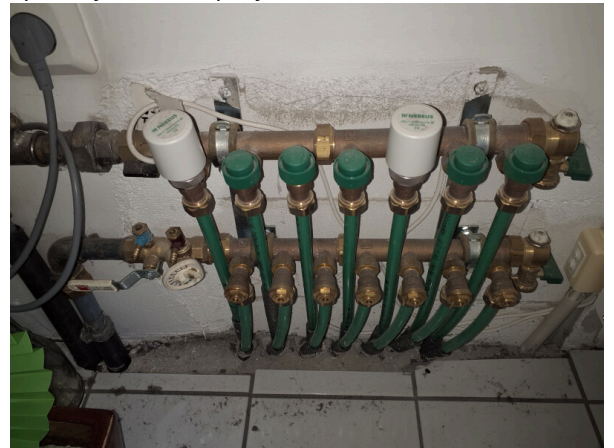
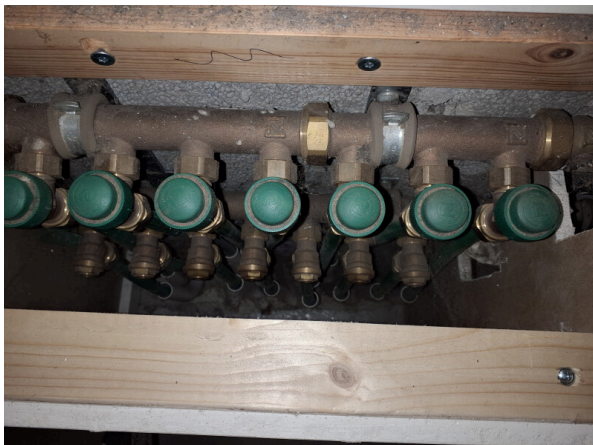
- Lämmityskattila on asennettu saadun tiedon mukaan vuonna 2002 ja sijaitsee pannuhuoneessa. Ei havaittu huomautettavaa.
- Jakotukkien kohdalla ei havaittu vedeneristettä tai vuotohälytintä. Vuotohälyttimen ja paikallisen vedeneristeen tarkoitus on havaita mahdollisessa vuototilanteessa vuoto mahdollisimman nopeasti, ennen kosteusvaurioiden syntymistä. Tarkastuksen yhteydessä ei havaittu viitteitä vuodoista.

45. Yläkerran jakotukkia

46. Kodinhoituhuoneen jakotukkia

47. Teknisen tilan jakotukkia

Suosittelaa vuotohälyttimen sekä vedeneristeen asentamista jakotukkien kohdalle.

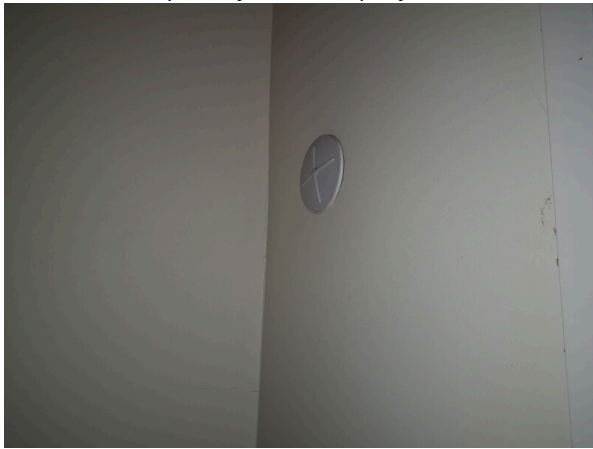
- Suunnitelmien mukaan rakennuksessa on koneellinen ilmanvaihto lämmöntalteenotolla. Ilmanvaihtojärjestelmäksi on toteutettu koneellinen poistoilmanvaihto. Ilmanvaihtokanavien venttiilit ovat painovoimaiseen ilmanvaihtoon tarkoitettuja.

48. Painovoimaiseen ilmanvaihtoon tarkoitettu venttiili

Suositellaan ilmanvaihtoventtiileiden vaihtamista koneelliseen poistoilmanvaihtoon tarkoitetuiksi.
