# KONDITIONSGRANSKNING AV AKTIELÄGENHET INFÖR FÖRSÄLJNING

Ta26\_132

Tengströmsgatan 20 B9

11.3.2026

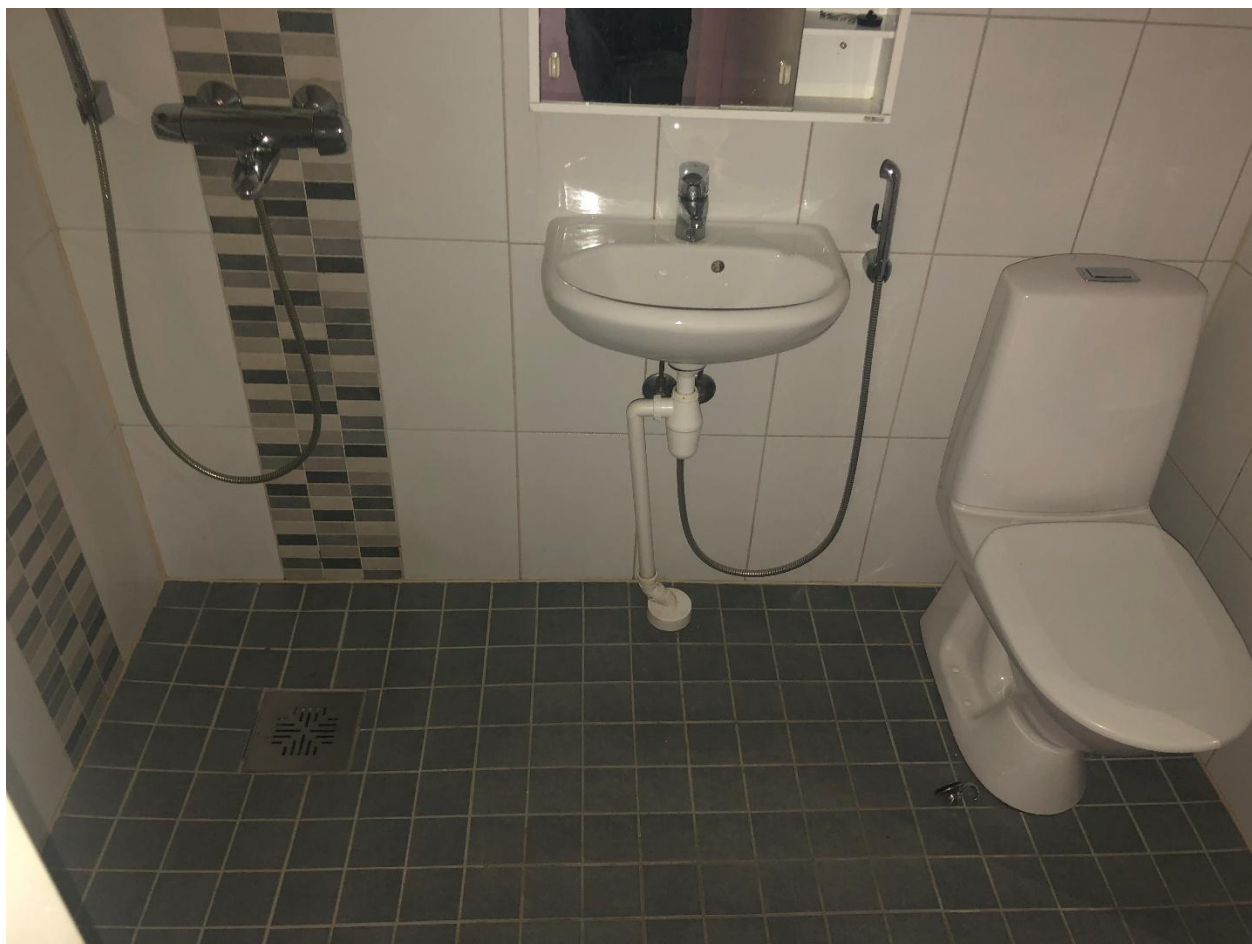
Wc/badrum har renoverats 2014. Vid granskningstillfället uppmättes normala fuktvärden i badrum/wc.

Badrum/wc, utrymmet har renoverats 2014

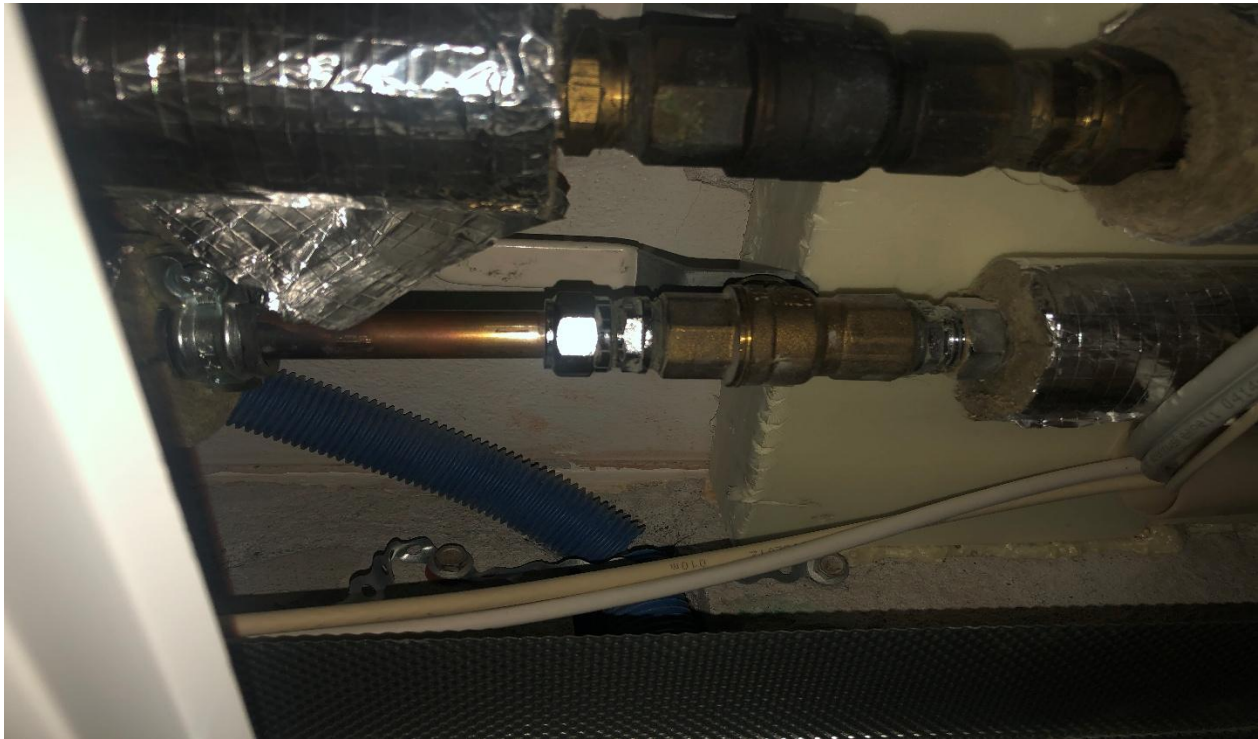
Inga tecken på läckagen observerades kring rör och kopplingar.

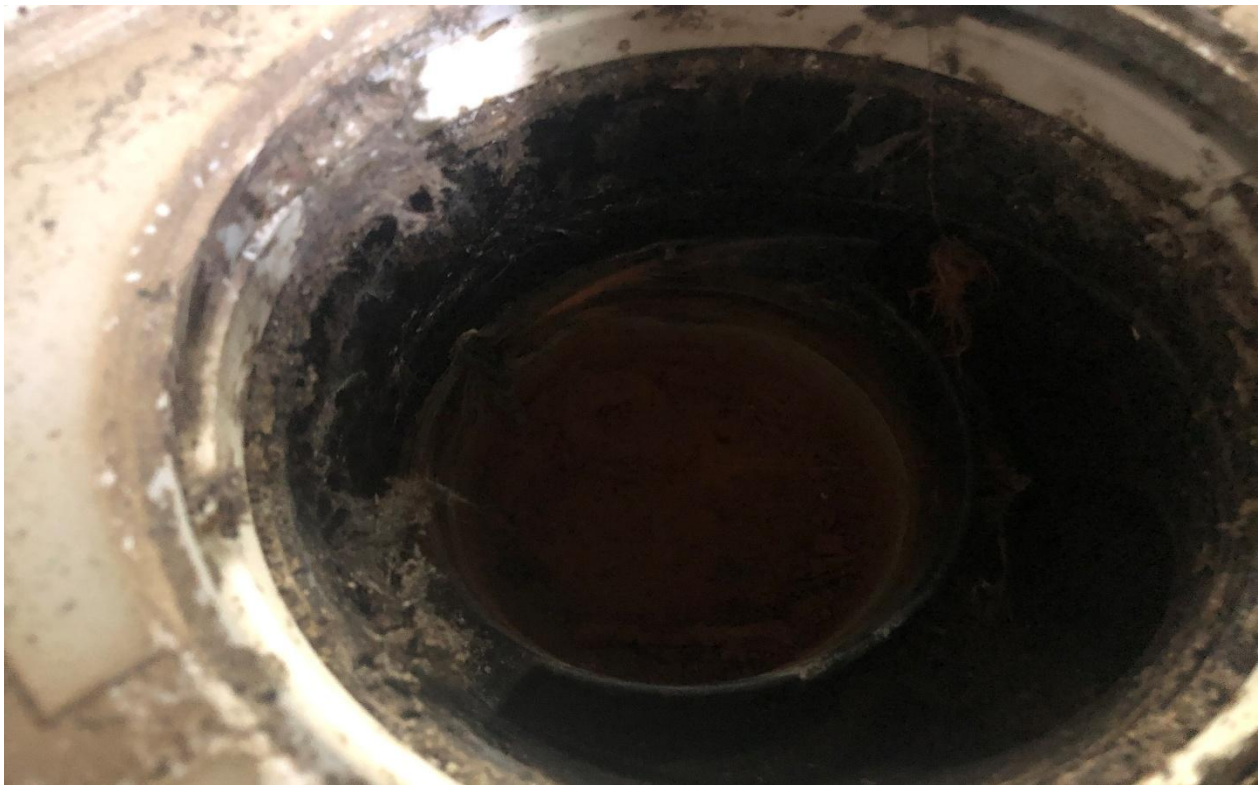
Golvbrunnen har förnyats i samband med renovering av badrummet.

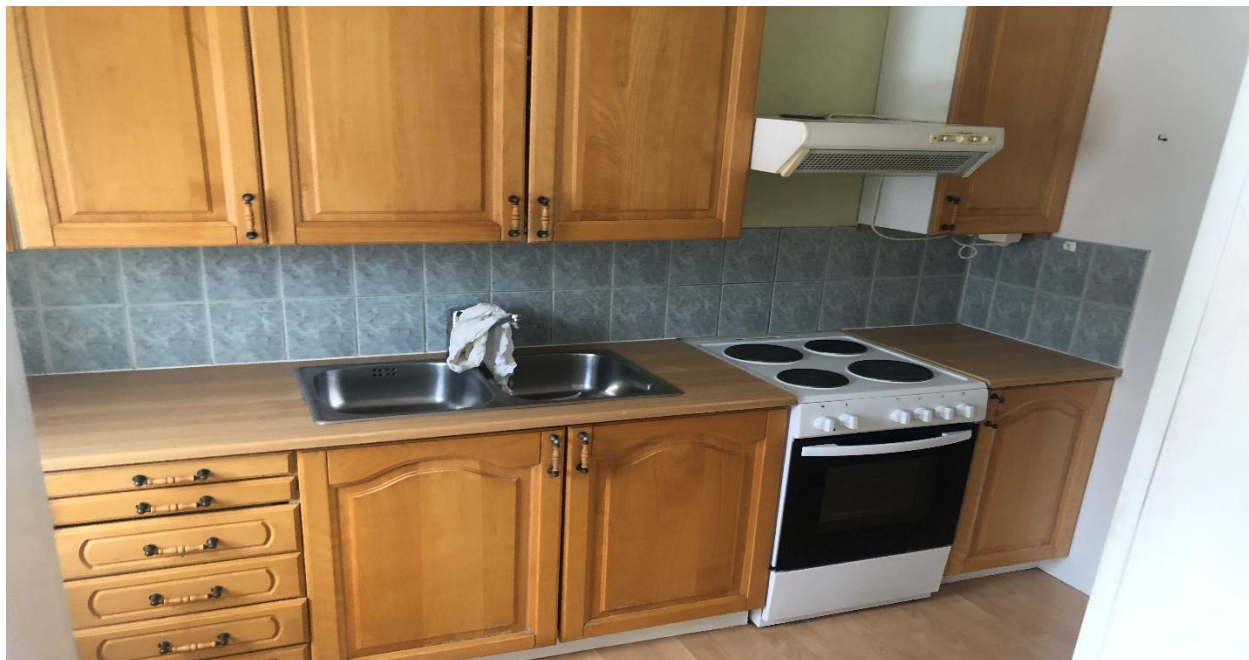
Kök, normala fuktvärden vid mättillfället.

Inga tecken på läckagen observerades kring rör och kopplingar.

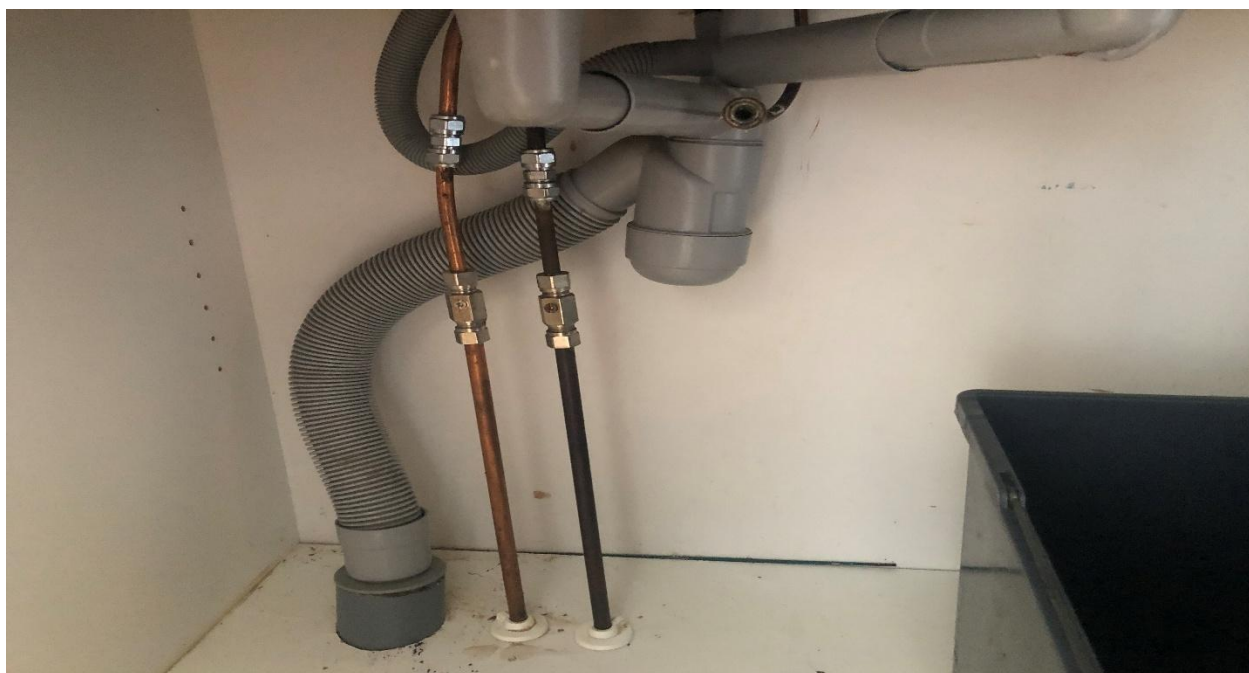
Kök, inga tecken på läckagen observerades kring rör och kopplingar

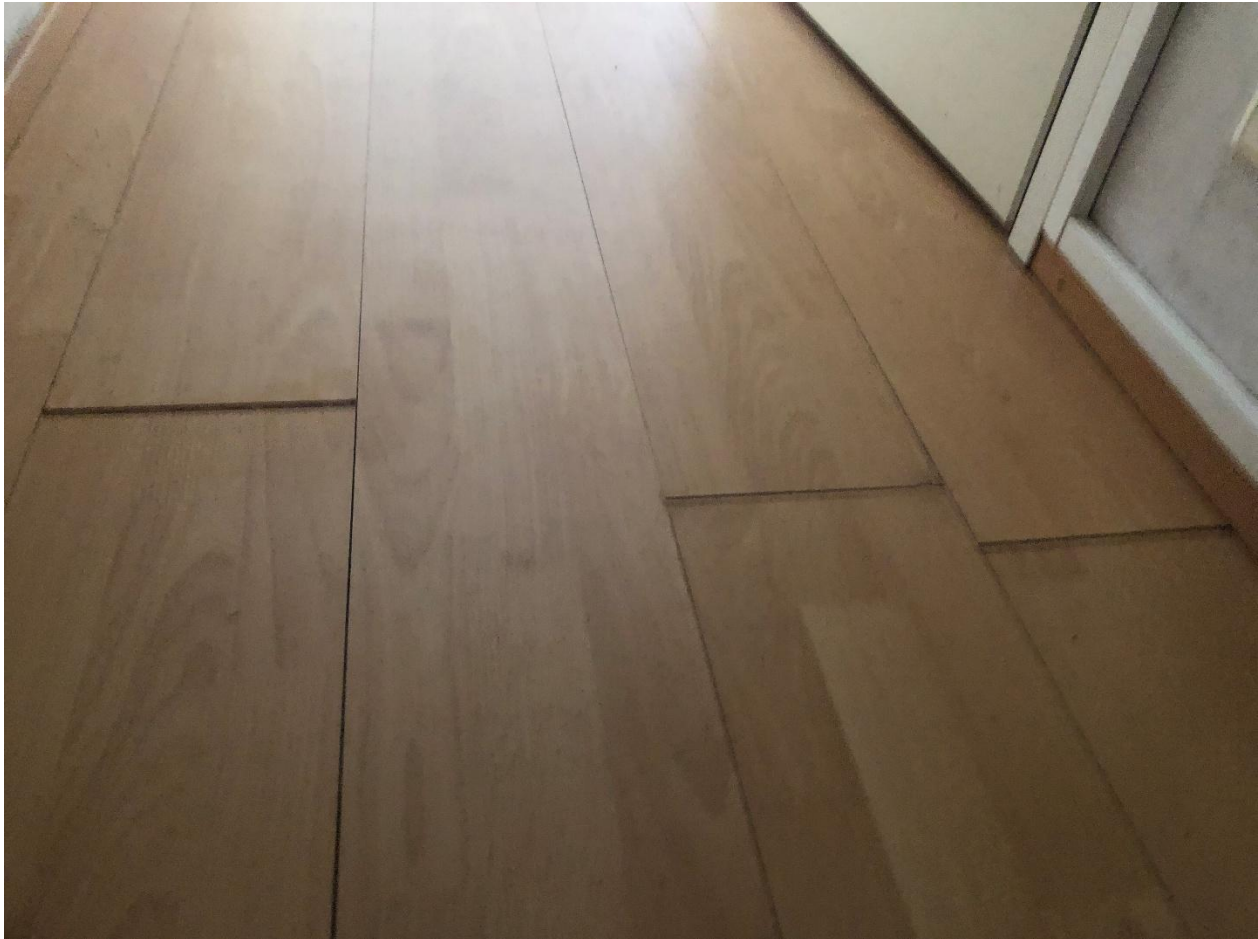
I bostaden är det laminat som golvyta och på flera ställen har skarven på laminatet farit ifrån varandra så att det är springor mellan laminatskarven.
