RAKENNUSVALVONTA  
S.AHOKAS OY

**KETUNKORVENTIE 44, 40950 MUURAME** 1(37)  
Omakotitalot 1980-luku

## Asuntokaupan kuntotarkastus

Ketunkorventie 44, 40950 Muurame

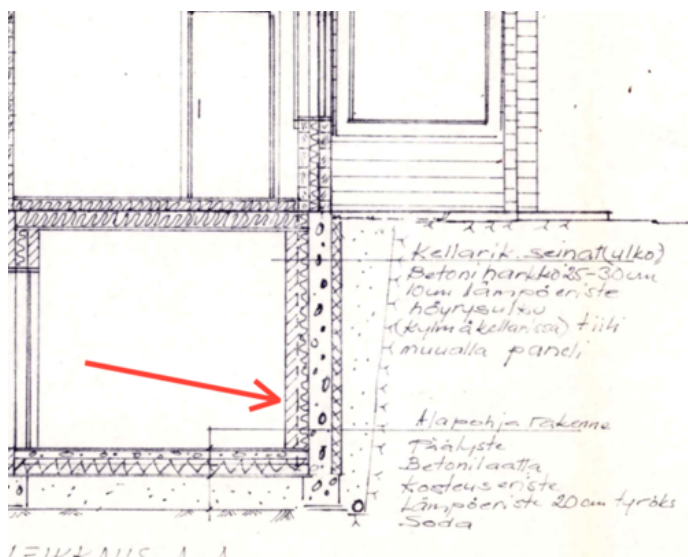
Kuva 1

- Alkuperäisen leikkauskuvan perusteella kellarikerroksessa maanvastaisen seinän sisäpuolelle on asennettu betonisokkelin ja muurauksen väliin lämmöneriste. Sokkelin sisäpuolelle asennettu lämmöneristys muodostaa kosteusvaurioitumiselle herkän rakenteen, jossa jo vähäinen kosteuslisä aiheuttaa rakenteen kosteusvarioitumista. Rakenteita ei avattu, eristeen olemassaolosta tai sen tyypistä ei ole tietoa. (Ks. kuva 1)
- Toimenpide-ehdotus: Rakenne suositellaan selvittämään rakenneavauksin. Riskirakenteiksi luokiteltavien rakenteiden todellisen kunnon voi selvittää luotettavasti ainoastaan rakenteiden avaamisella ja tarvittaessa materiaalinäytteillä. Riskirakenteiden korjaamiseen / uusimiseen tulee lähtökohtaisesti varautua.

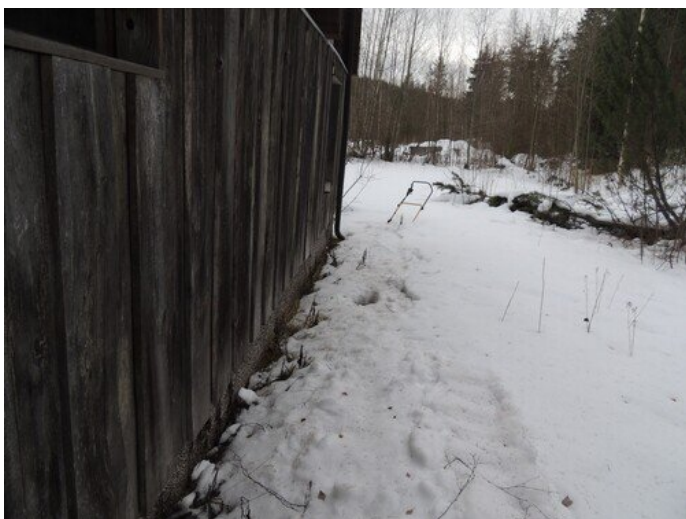
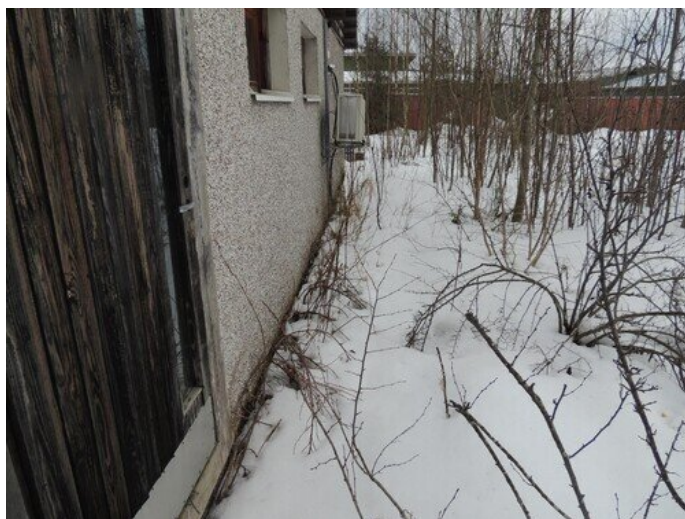
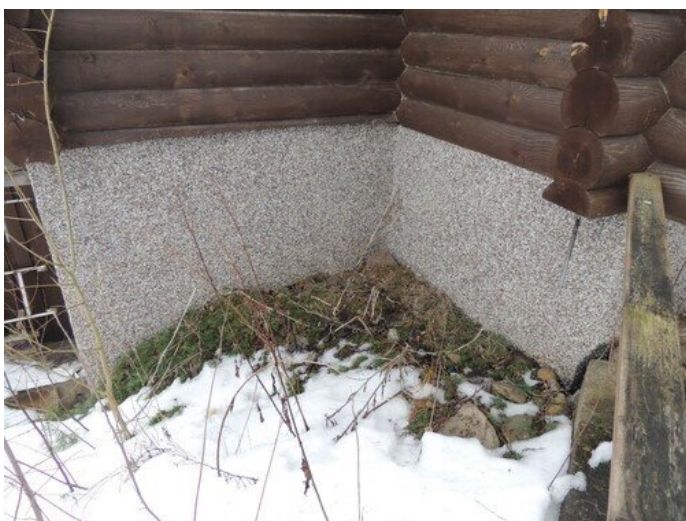
- Maanpinta on talon vierustalla melko tasainen. Pinta- ja sulamisvesiä ei pääse merkittävässä määrin rakennuksen vierustaan. (Ks. kuvat 2-4)

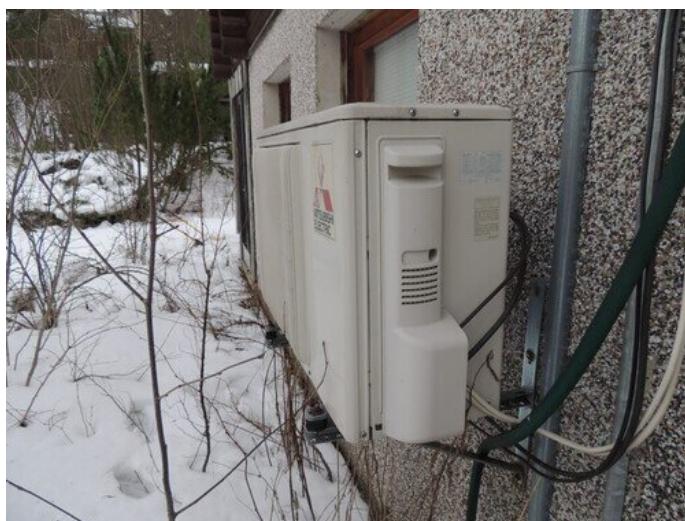
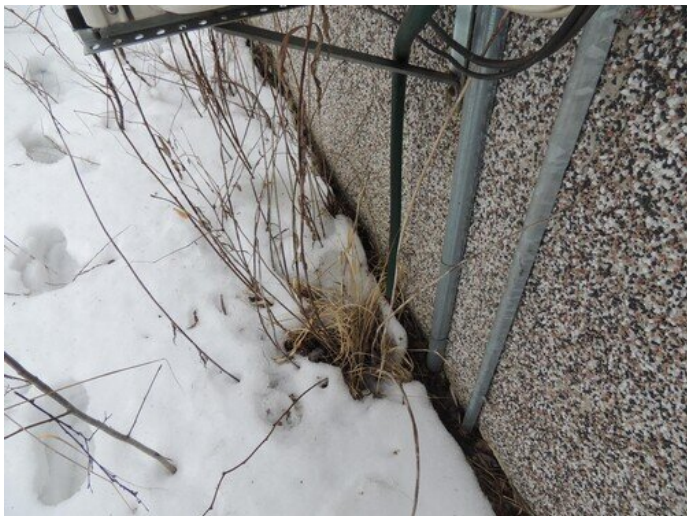
- **⚠** Ilmalämpöpumpun ulkoyksikön alla ei ole viemäröintiä tai keruuastiaa kondenssi- ja sulamisvesille (vedet valuvat rakennuksen vierustaan). (Ks. kuvat 5-6)  
- Toimenpide-ehdotus: Ilmalämpöpumpun ulkoyksikön alle suositellaan lisäämään viemäröintiä tai keruuastia

- Ilmalämpöpumpun ulkoyksikön alla ei ole viemärointiä tai keruustastia kondenssi- ja sulamisvesille (vedet valuvat rakennuksen vierustaan).
  - *Ilmalämpöpumpun ulkoyksikön alle suositellaan lisäämään viemärointi tai keruustastia*

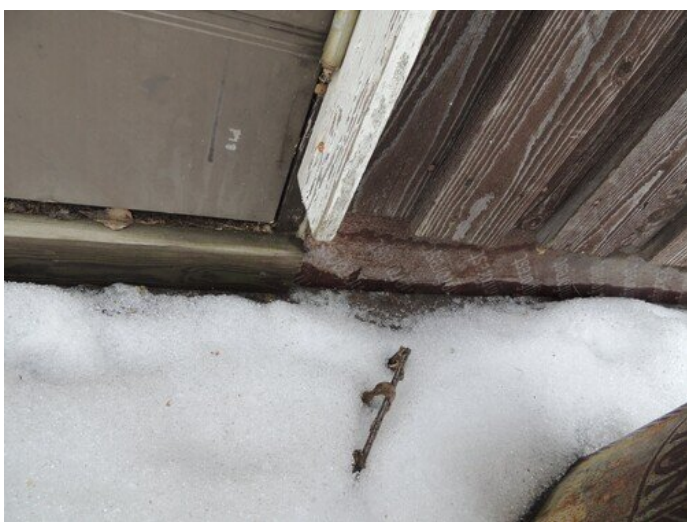
- ⚠ Alakerran laajennusosalla puuverhous on liian lähellä maanpintaa. Samalla kohdalla sokkelissa käytetty vanerilevy kiinni maassa. (Ks. kuva 7)

**Kuva 7** Alakerran laajennusosalla puuverhous on liian lähellä maanpintaa. Samalla kohdalla sokkelissa käytetty vanerilevy kiinni maassa.

- *Toimenpide-ehdotus: Nykyohjeen mukaan maanpinnan tason ja puurakenteiden välinen etäisyys tulisi olla >30cm.*

*Rakenteita on suositeltavaa varautua uudistamaan/korjaamaan laajennuksen osalta (mahdollinen puurakenteinen alapohja)*

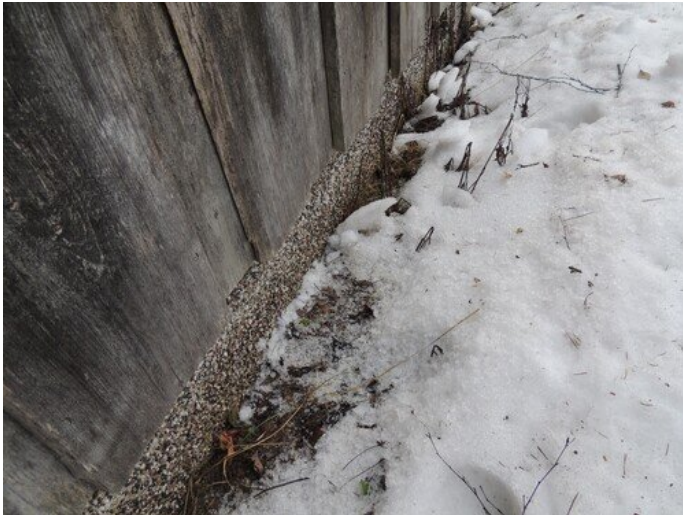
Kuva 8

- ▲ Kasvillisuus ja multava maa-aines on kiinni sokkelissa. (Ks. kuva 8)  
- *Toimenpide-ehdotus: Multava maa-aines ja kasvillisuus olisi suositeltavaa poistaa rakennuksen vierustasta ja korvata kivetyksellä, sepelikaistalla tai vastaavalla.*

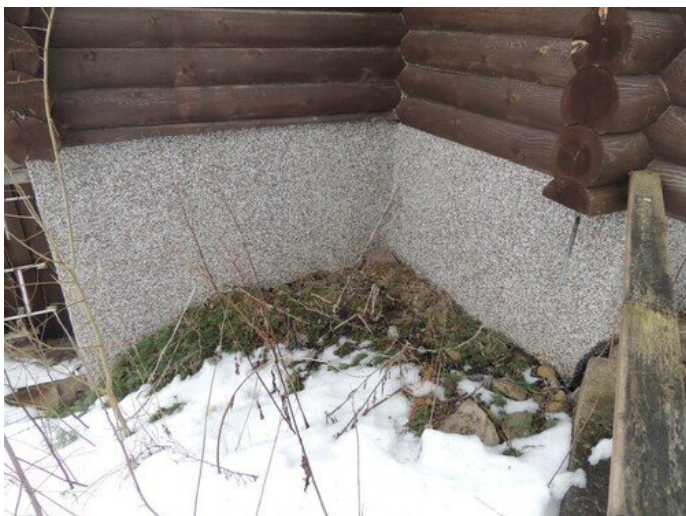
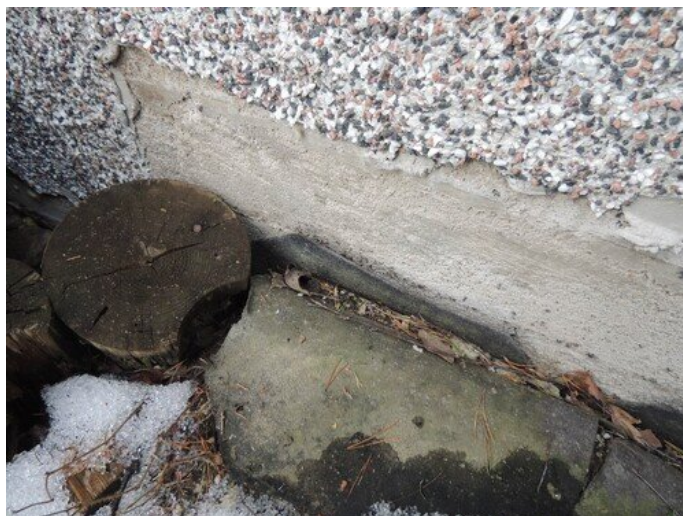
- ▲ Routimiseen tai epätasaiseen painumiseen viittaavia murtumia ei havaittu. Maakosteuden siirtymiseen viittaavaa kalkkeutumaa ja hilseilyä ei esiinny.  
Sokkelin ulkopinta on suojattu yläpihan osalta patolevyllä ja bitumilla. Patolevyn yläreunasta puuttuu reunalista. Alapihan puolella ei havaittu kosteuskatkoa. (Ks. kuvat 9-12)  
- *Toimenpide-ehdotus: Patolevyn yläreunaan tulisi varautua asentamaan reunalista. (Estää roskien ja hiekan pääsyn levyn taustaan).  
Alapihan osalta patolevyn yläreuna tulisi varautua korottamaan maanpinnan tason yläpuolelle. Mikäli patolevyä ei ole, on se suositeltavaa lisätä.*
- ▲ Tukimuuri pettänyt ja kallistunut (Ks. kuva 13)  
- *Toimenpide-ehdotus: Tukimuurin korjaukseen tulee varautua.*

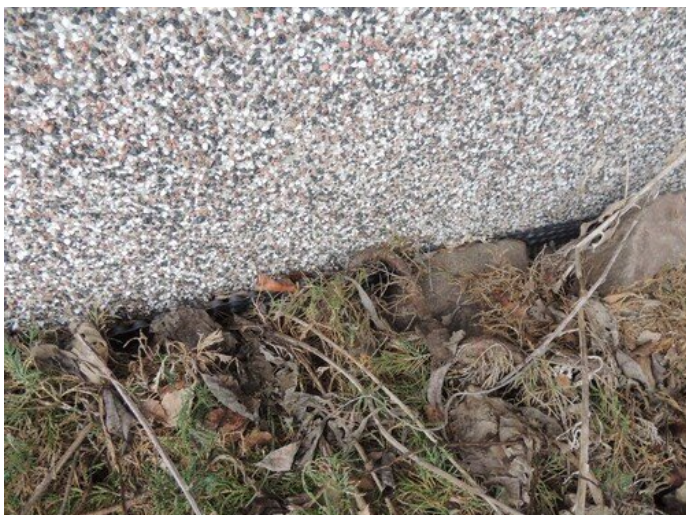
**Kuva 11** Patolevyn yläreunasta puutuu reunalista

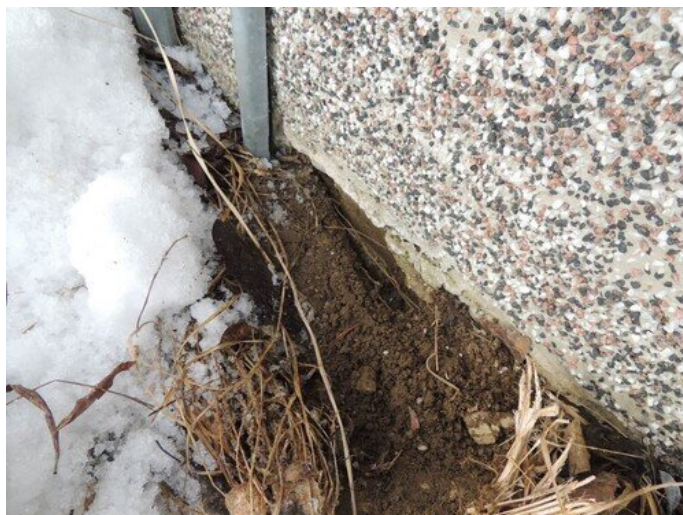
**Kuva 12** Alapihan puolella ei havaittu kosteuskatkoa.

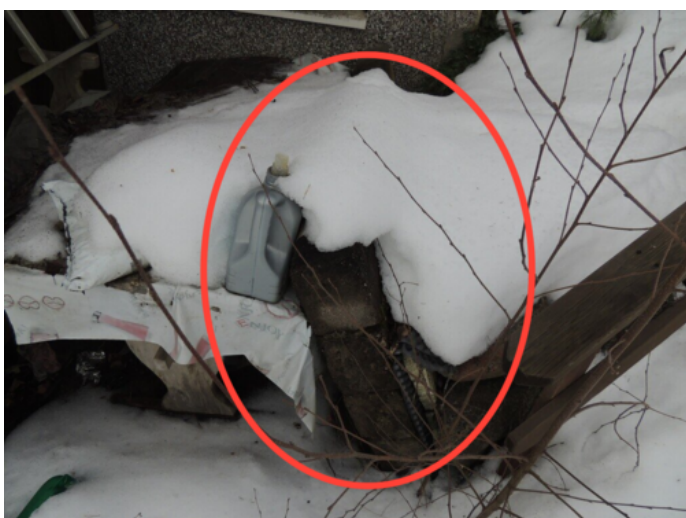
**Kuva 13** Tukimuuri pettänyt ja kallistunut

- Routimiseen tai epätasaiseen painumiseen viittaavia murtumia ei havaittu. Maakosteuden siirtymiseen viittaavaa kalkkeutumaa ja hilseilyä ei esiinny. Sokkelin ulkopinta on suojattu yläpihan osalta patolevyllä ja bitumilla. Patolevyn yläreunasta puuttuu reunalista. Alapihan puolella ei havaittu kosteuskatkoa.
  - *Patolevyn yläreunaan tulisi varautua asentamaan reunalista. (Estää roskien ja hiekan pääsyn levyn taustaan).*  
*Alapihan osalta patolevyn yläreuna tulisi varautua korottamaan maanpinnan tason yläpuolelle. Mikäli patolevyä ei ole, on se suositeltavaa lisätä.*
- Tukimuuri pettänyt ja kallistunut
  - *Tukimuurin korjaukseen tulee varautua.*

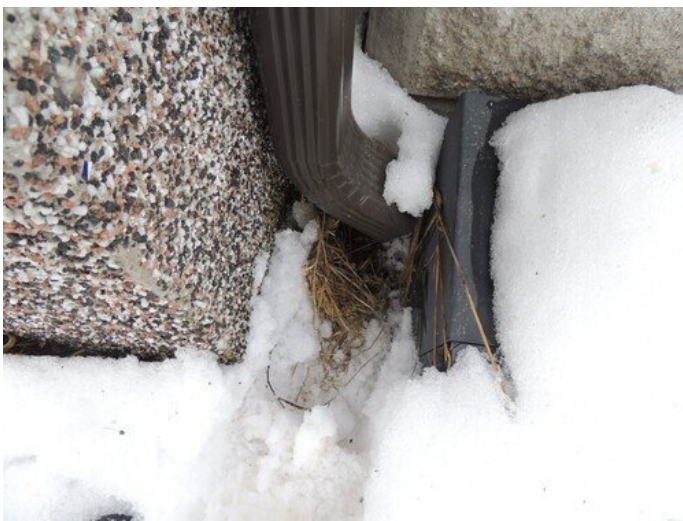
Kuva 14

Kattosadevedet on ohjattu rakennuksen vierustaan. (Ks. kuva 14)  
- *Toimenpide-ehdotus: Kattosadevesien poisohjausta tulisi varautua korjaamaan. (Rännikaivot ja putkitukset vesien pois ohjaamiseksi talon vierustoilta).*

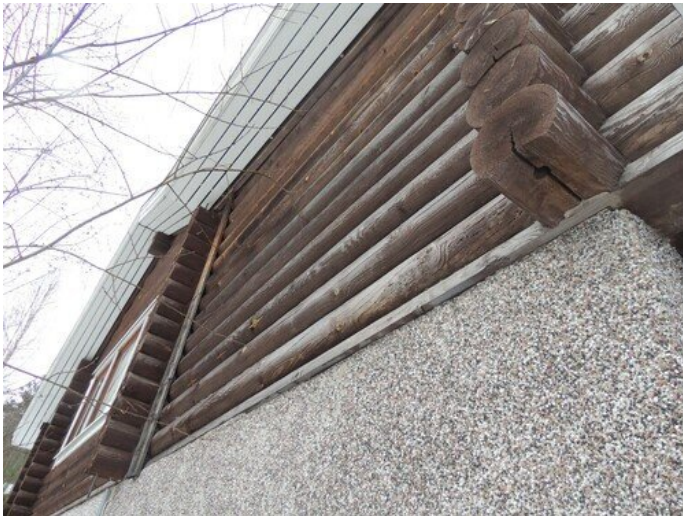
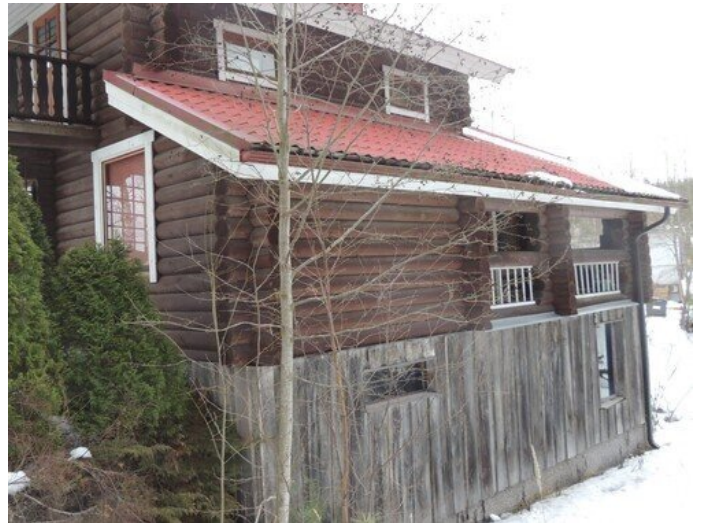
Hirsissä ja puuverhouksessa huollon tarvetta (Ks. kuvat 15-18)  
- *Toimenpide-ehdotus: Ulkopuolen puuosien huoltomaalaukseen tulee varautua.*

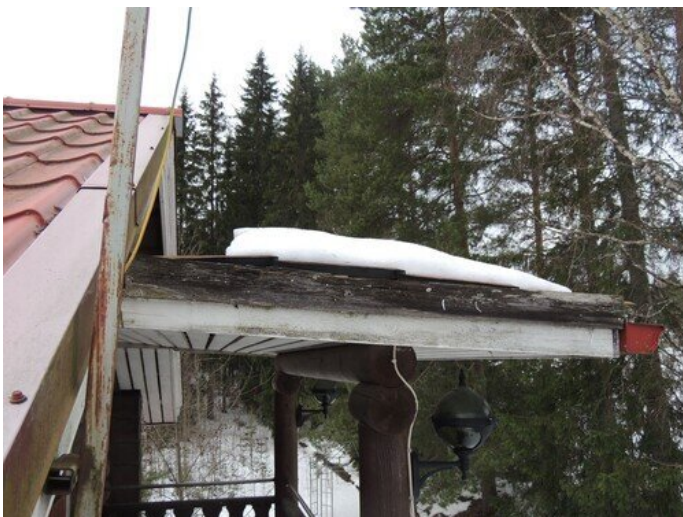
Kuva 17 otsalauta lahonnut

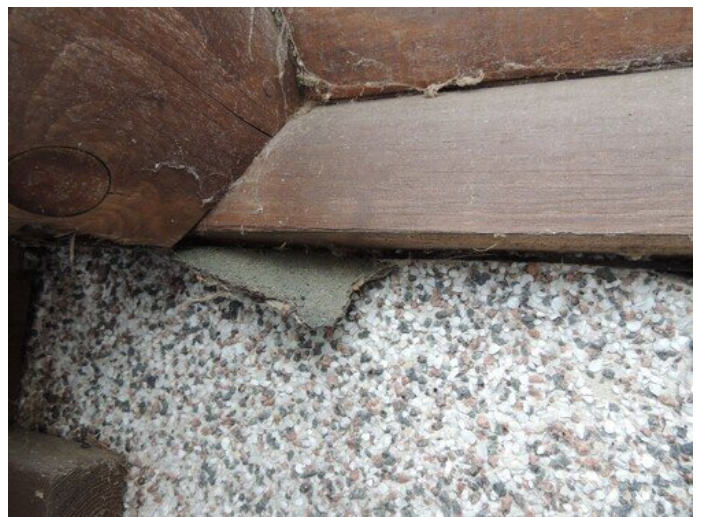
Kuva 18 Alimman hirren alla on kosteuskatko

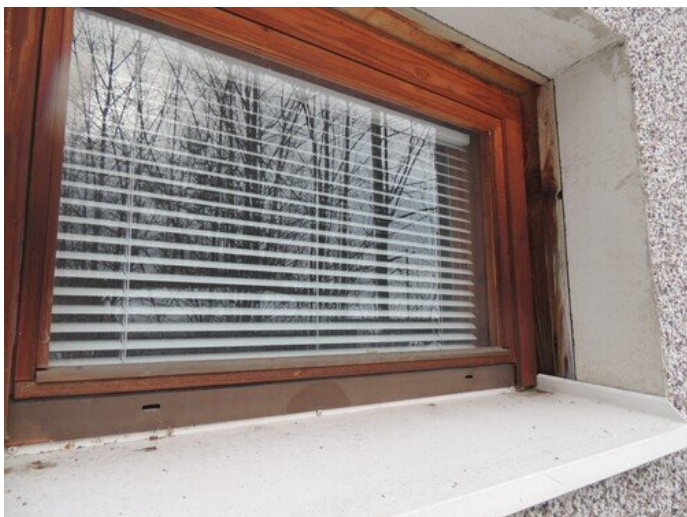
- ⚠ Alkuperäiset puupuitteelliset 3-lasiset ikkunat. Alakerrassa "kuistilla" 2-lasiset. Ikkunat ovat silmämääräisesti ehjät, ulkopuolen puuosissa normaalia ikääntymistä. Alakerrassa ikkunoista puuttuu pielilautoja, puurakenteissa kastumisjälkiä ikkunan vierustalla. (Ks. kuvat 19-24)

**Kuva 19** Alakerrassa ikkunoista puutuu pielilautoja, puurakenteissa kastumisjälkiä ikkunan vierustalla.

- Toimenpide-ehdotus: Alakerran ikkunoihin tulee varautua lisäämään puutuvat pielilaudat. Kastunut rakenne suositellaan avaamaan ja tutkimaan samalla. Huoltomaalauksia ja kunnostuksia, (esim tiivisteiden uusimisia) on suositeltavaa varautua toteuttamaan.

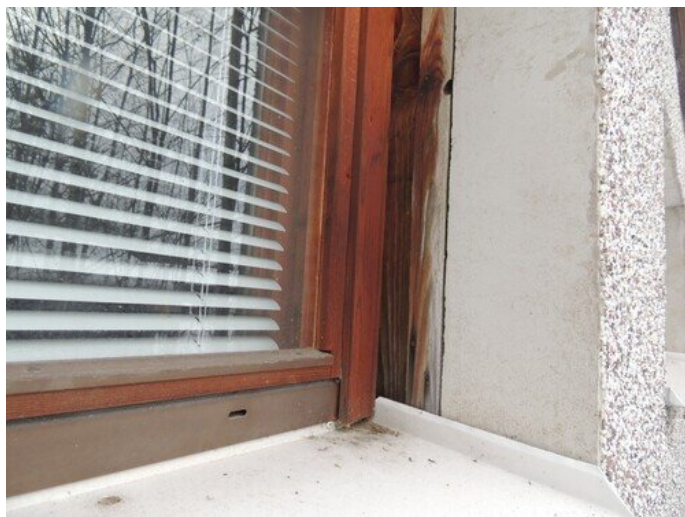
**Kuva 20** Alakerrassa ikkunoista puutuu pielilautoja, puurakenteissa kastumisjälkiä ikkunan vierustalla.

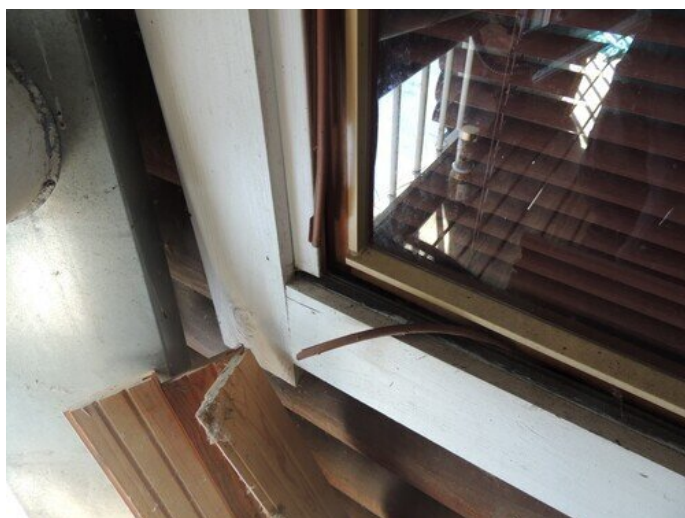
**Kuva 22** Ikkunat tiivisteet irti, keskikerroksen makuuhuone.

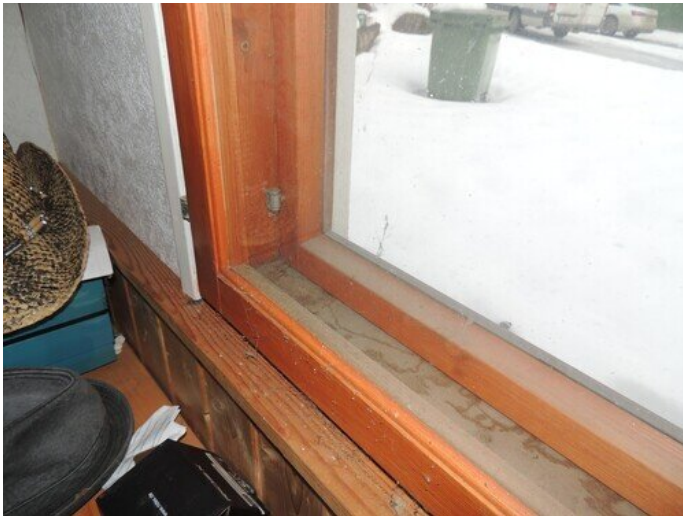
**Kuva 23** Alakerran kuistilla 2- lasiset ikkunat

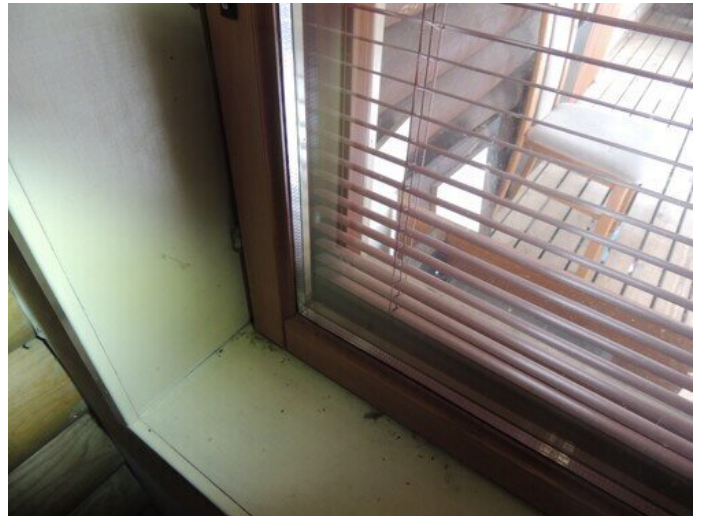
**Kuva 24** Ikkunan rakennetta asuintiloissa

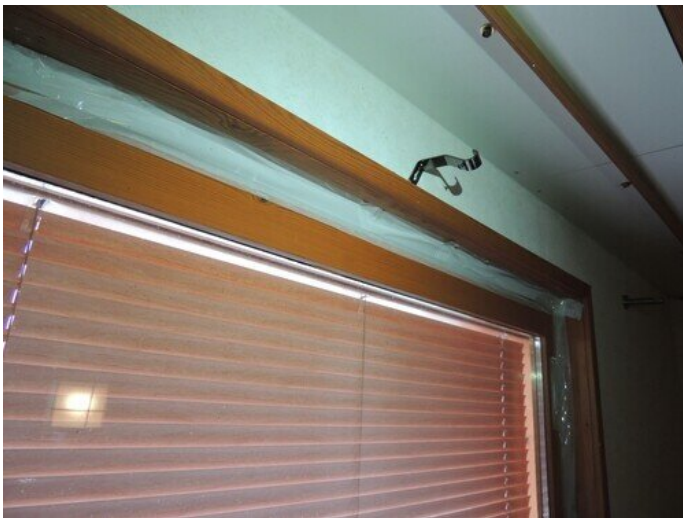
**Kuva 25**

Ikkunoita on tiivistetty sisäpuolelta teippaamalla. (Ks. kuva 25)  
- *Toimenpide-ehdotus: Ikkunoiden liittymien tiivistämiseen tulee varautua.*

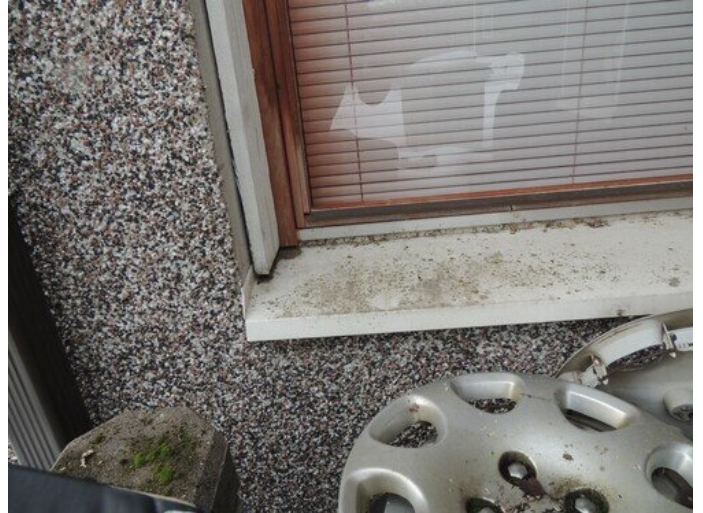
**Kuva 27**

- ⚠ Ikkunavesipeltien liittymät ovat yleisesti tiiviit, kallistus ja tippanokka ovat riittävät. Alakuistin vesipelleissä kallistus niukka, yläpihan puolelta pesuhuoneen ikkunan vesipellin liitokset epätiivit. (Ks. kuvat 26-28)

- Toimenpide-ehdotus: Vesipeltien liitoskohtia tulee varautua tiivistämään, sekä peltien kallistuksia parantamaan puutteellisilta osin.

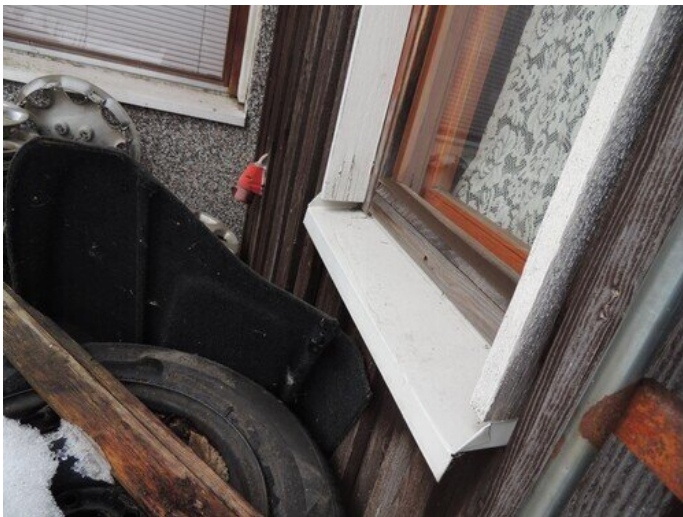
**Kuva 28** Alakuistin vesipelleissä kallistus niukka

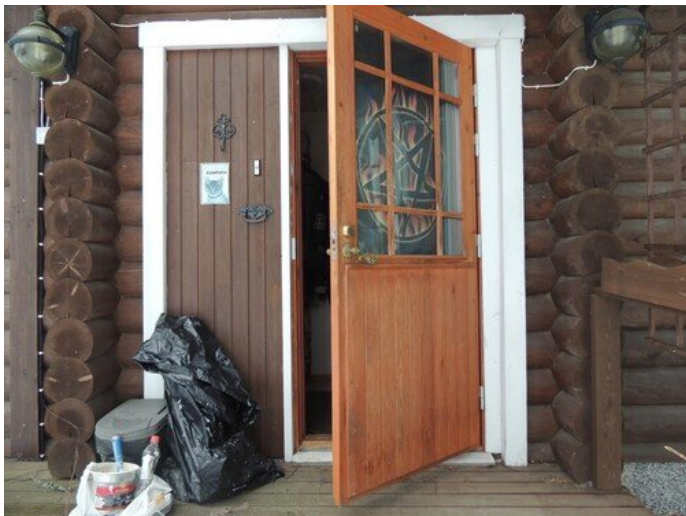
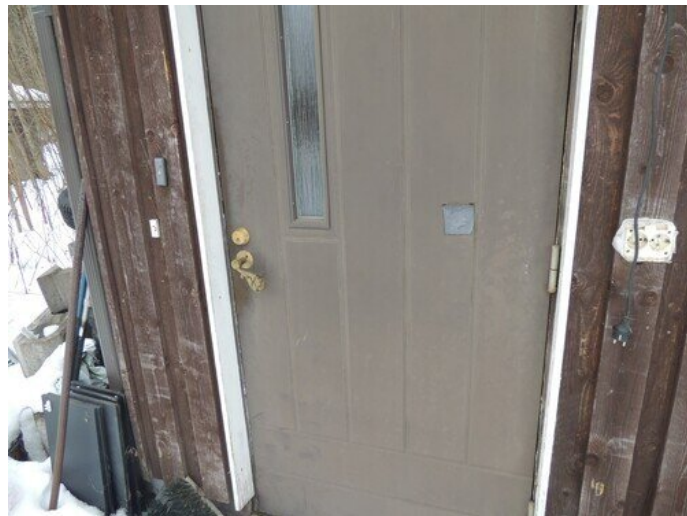
- Ulko-ovissa esiintyy normaalina pidettävää ikääntymistä. Ulko-ovien toiminnassa ei tarkastetuilta osin havaittu puutteita (Ks. kuvat 29-30)

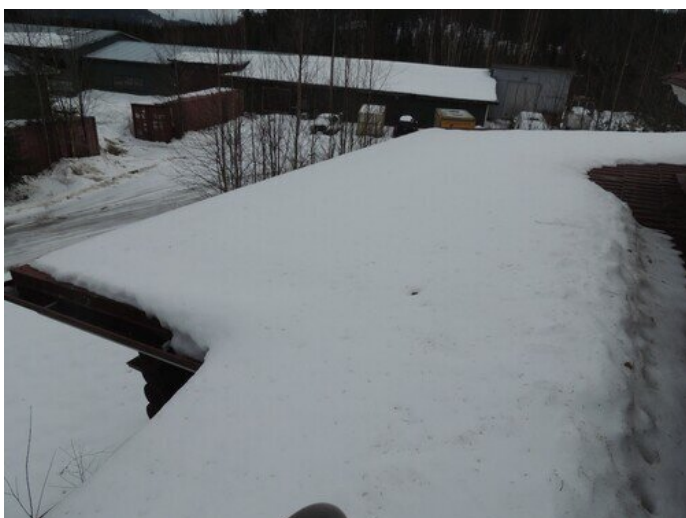
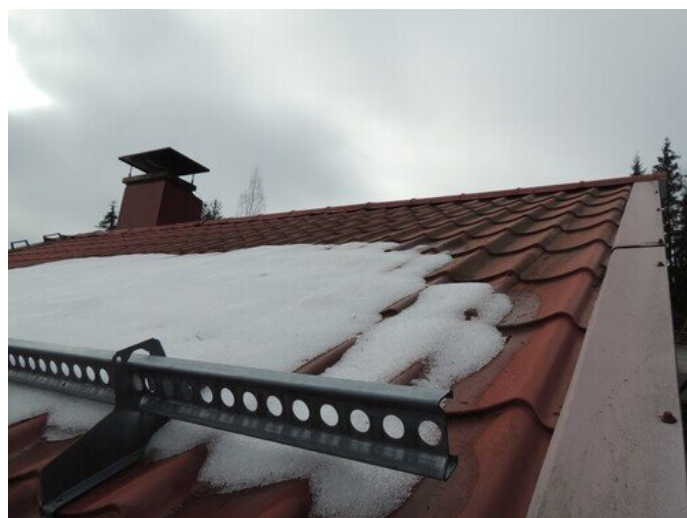
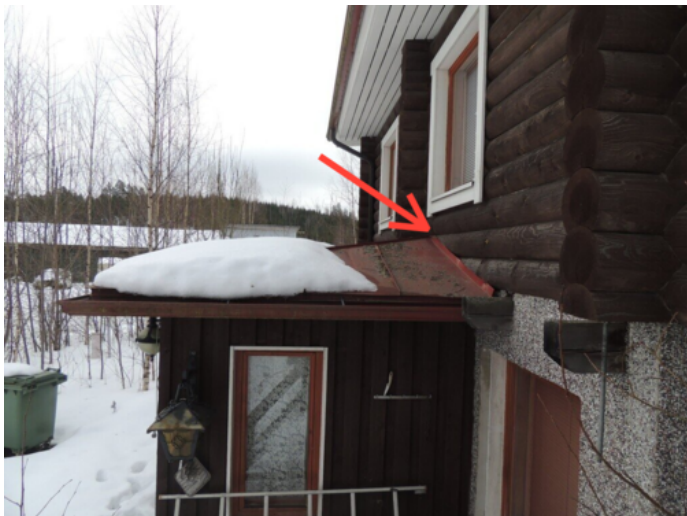
- Lumen vuoksi vesikattoa ei tarkastettu. (Ks. kuvat 31-32)
  - *Toimenpide-ehdotus: Katon tarkastaminen lumettomana aikana on suositeltavaa.*
- ⚠ Kuistin vesikatteen liittymä seinään epätiivis (Ks. kuva 33)
  - *Toimenpide-ehdotus: Liitos tulee varautua korjaamaan*

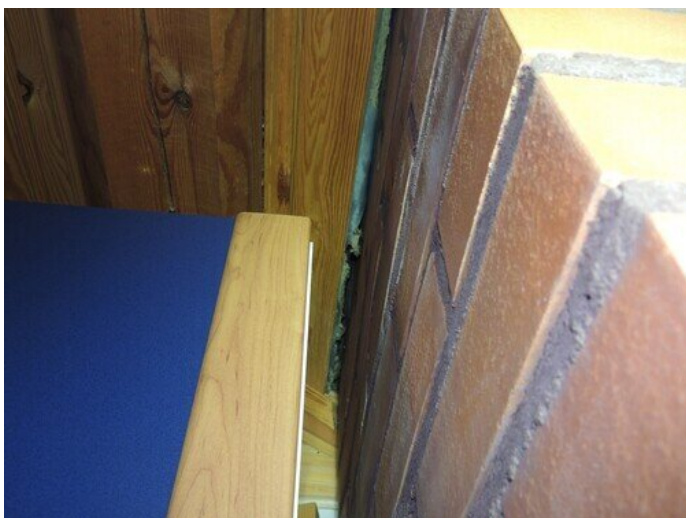
Kuva 41

- ⚠ Yläkerrassa savupiipun vierustalla höyrynsulkumuovi ei ole tiivis (Ks. kuva 41)  
- Toimenpide-ehdotus: Höyrynsulkumuovi tulee varautua korjaamaan/tiivistämään. Samalla suositellaan tarkastamaan alusrakenteen kunto.
- ⚠ Alakerran lattiassa on epätasaisuutta, rikkolaattoja sekä osittain kopolaattoja (Ks. kuvat 42-44)

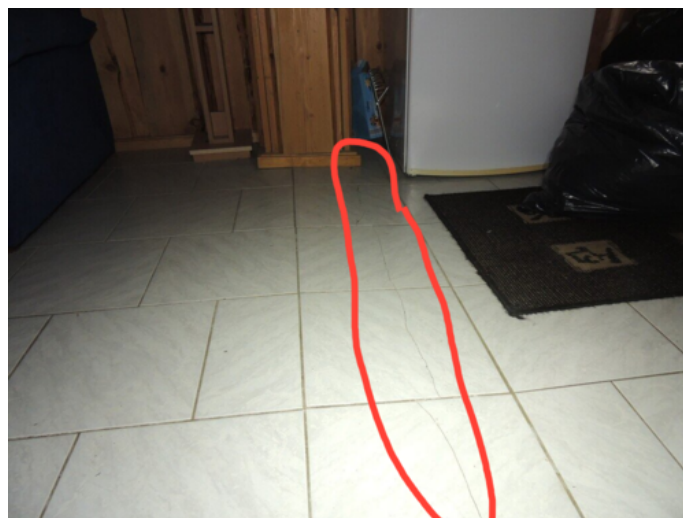
Kuva 42 Lattiassa korkeuseroa ja laatat halki

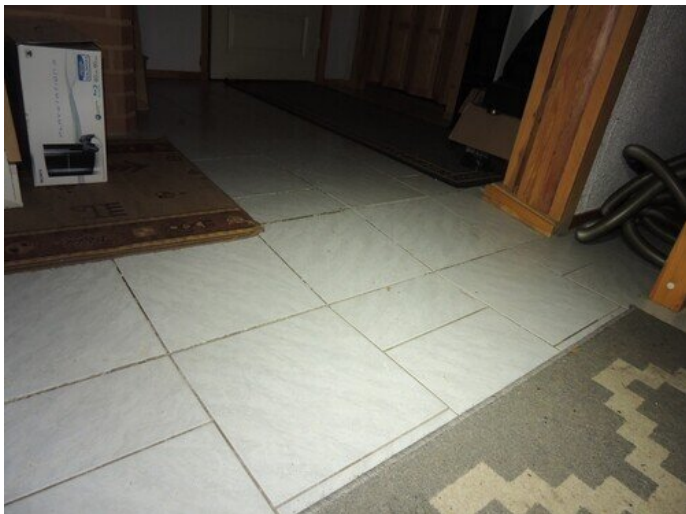
**Kuva 43** Lattiassa korkeuseroa/epätasaisuutta

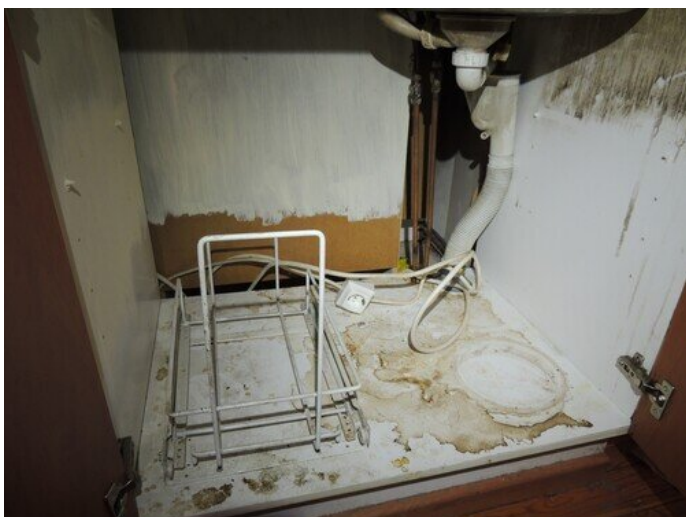
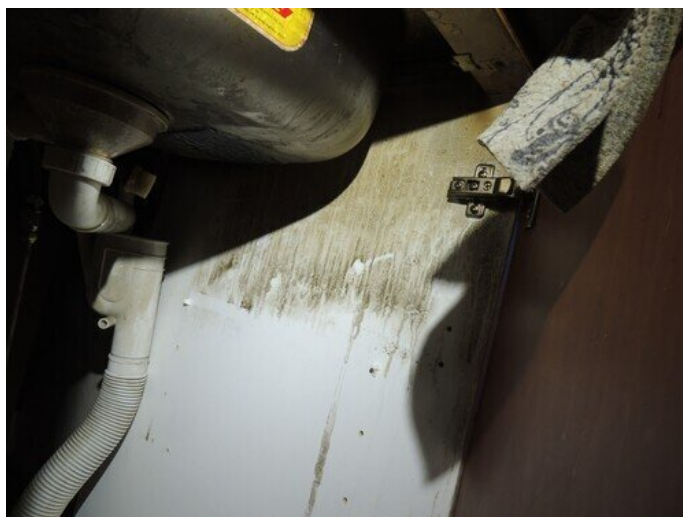
- ⚠ Allaskalusteen kohdalla ei ole vuotosuojausta, joka ohjaisi mahdollisen vuotoveden esille. Kaapissa vuotojälkiä. (Ks. kuvat 45-46)  
- Toimenpide-ehdotus: Allaskalusteen korjaukseen/uusimisen tulee varautua, samalla vuotosuojaus on suositeltavaa lisätä

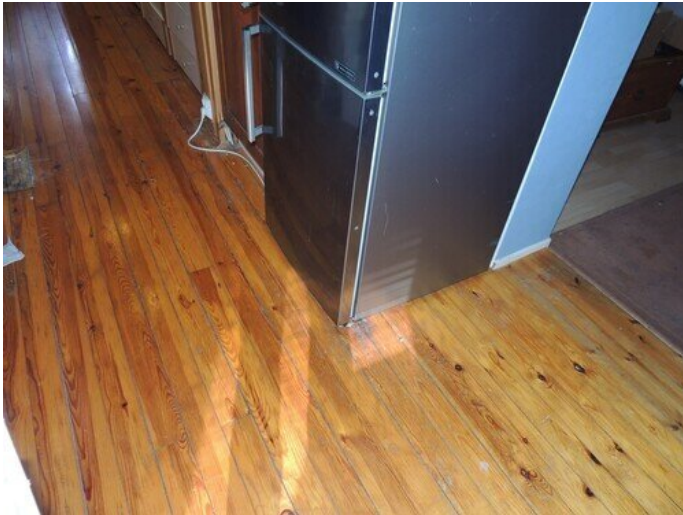
Kuva 47

- ⚠ Kylmälaitteen alla ei ole vuotosuojaa. (Ks. kuva 47)  
- Toimenpide-ehdotus: Vuotosuojaus on suositeltavaa lisätä, jotta mahdollinen vuotovesi voisi valua esille aiheuttamatta piilevää vahinkoa.

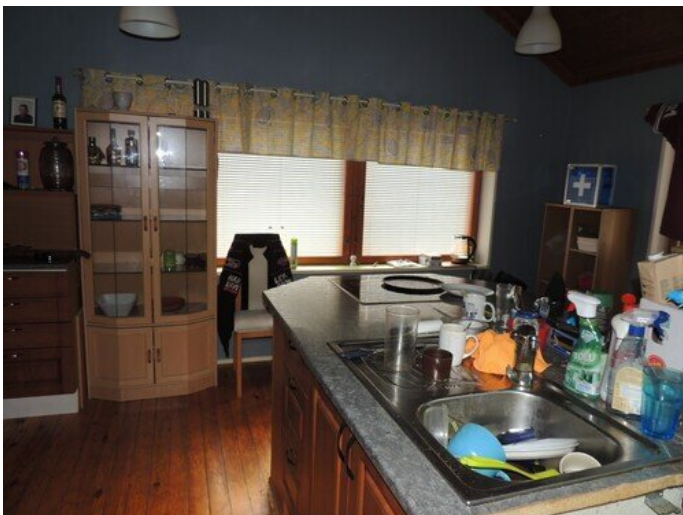
Kuva 48

- Pintamittauksessa ei havaittu kosteuspoikkeamaa allaskalusteen ja kylmälaitteiden edustalla. (Ks. kuva 48)

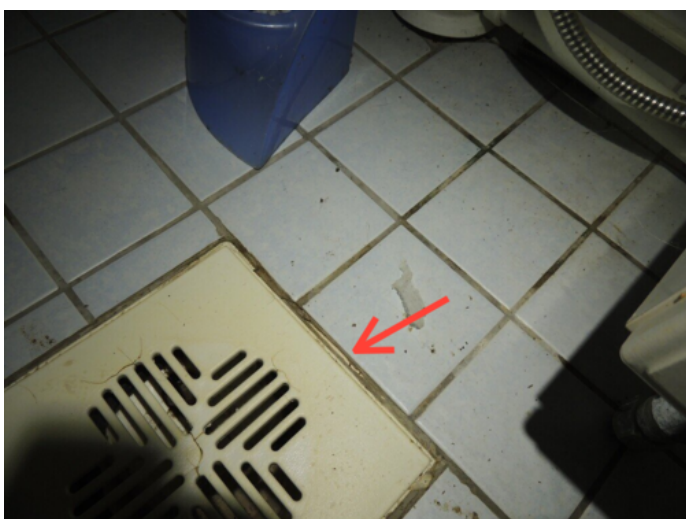
Kuva 51 Laattasaumoissa ikääntymistä ja halkeilua

- Toimenpide-ehdotus: Laattasaumojen ja silikonien huoltotiivistykseen/uusimiseen on suositeltavaa varautua.
- ▲ Lattia ja seinät on laatoitettu. Silikonisaumauksissa esiintyy ikääntymistä ja huollon tarvetta. (Ks. kuvat 52-54)

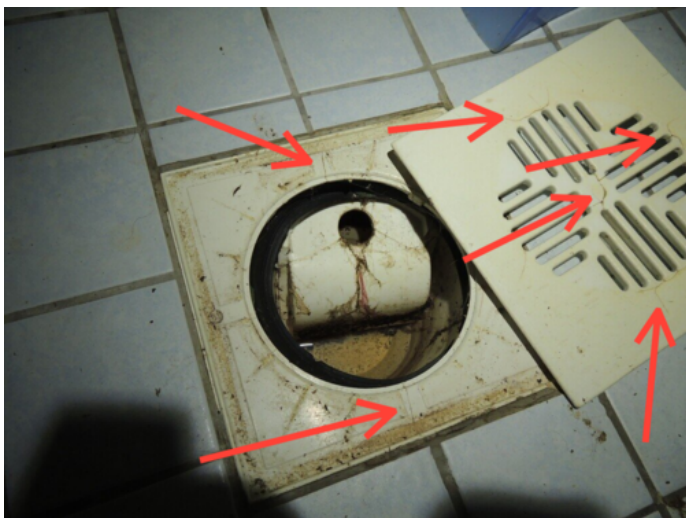
- Alakerran lattiakaivon kansiosissa halkeamia sekä vesilukon tulppa puuttuu. Muilta osin lattiakaivojen liittymät ovat silmämääräisesti tiiviit. (Ks. kuvat 55-56)  
- *Toimenpide-ehdotus: Alakerran wc-tilan kaivon muoviosia tulee varautua uusimaan*

Kuva 55 Alakerran lattiakaivon kansiosissa halkeamia

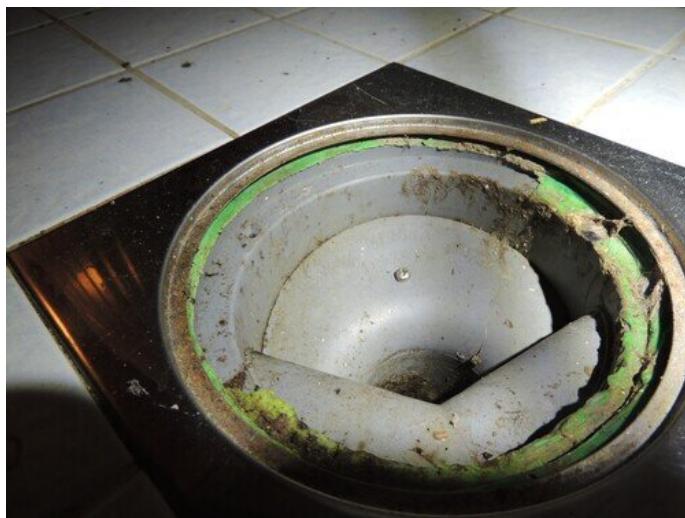
Kuva 56 Yläkerran wc-tila

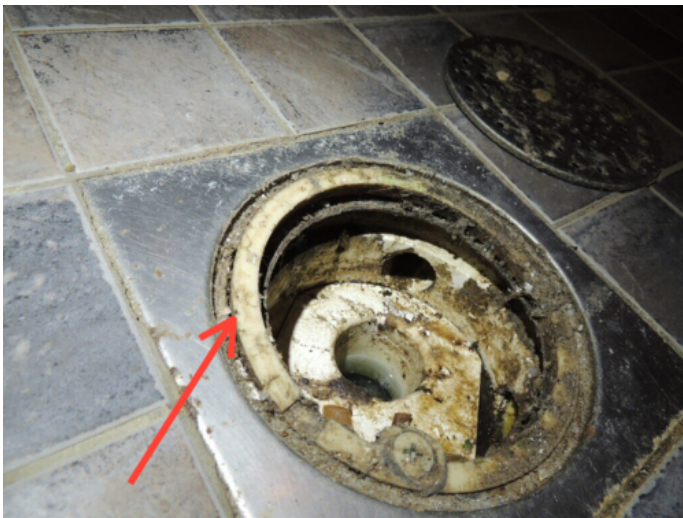
Kaivon kiristysrengas on irti.  
Lattiakaivon likaisuus rajoitti tarkastelua. (Ks. kuva 60)  
- Toimenpide-ehdotus: Lattiakaivon liitos tulee varautua korjaamaan tiiviiksi.

Kuva 60 Kaivon kiristysrengas on irti.

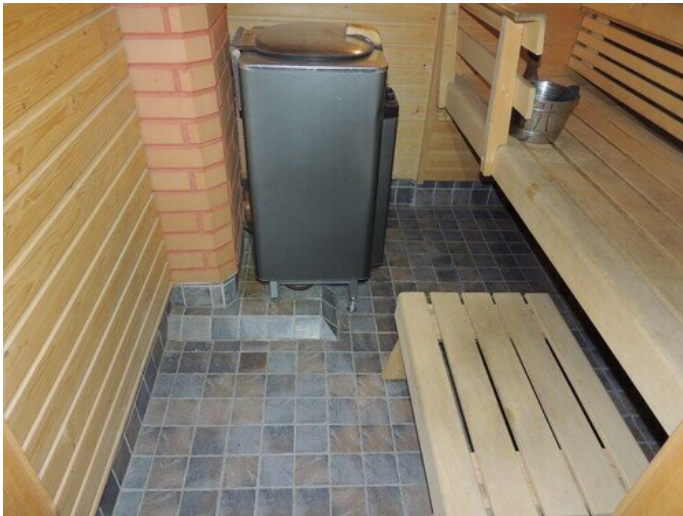
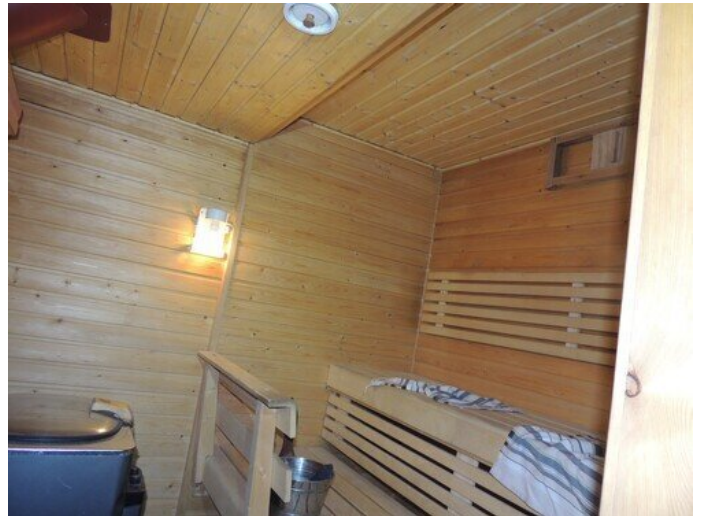
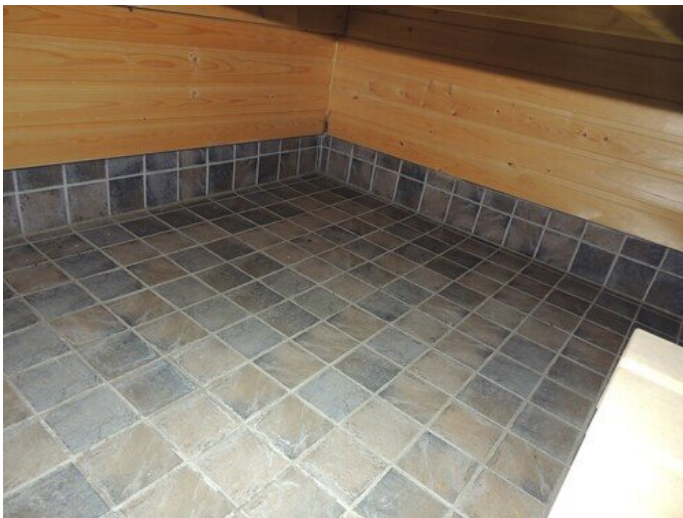
- Lattia ja seinien alaosat laatoitettu, seinät ja katto puupaneelia. Pintarakenteissa ei havaittu akuuttia korjausta vaativia puutteita. Kopokokeen perusteella laatat ovat hyvin kiinni alustassaan. (Ks. kuvat 61-63)

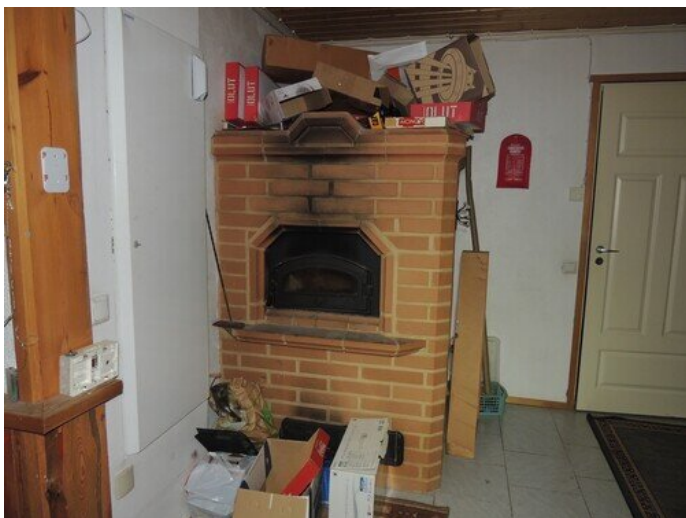
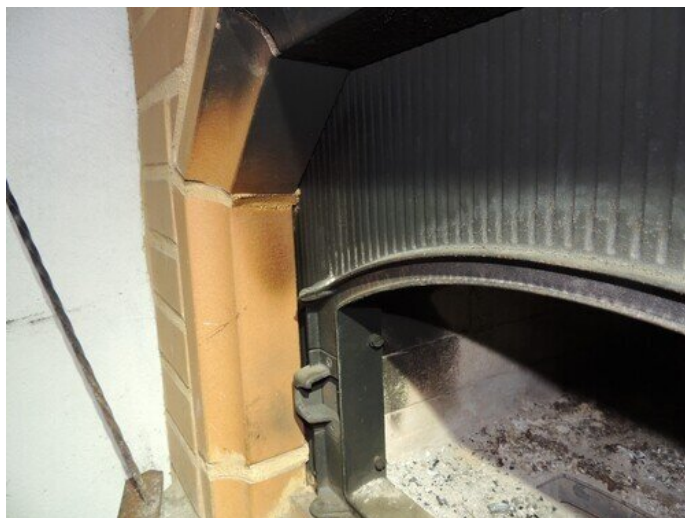
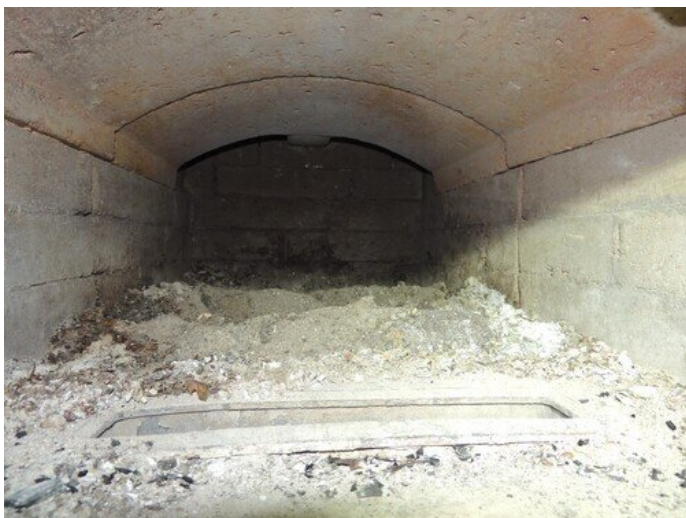
- Luukun kehys heiluu/väljä, muilta osin tarkastuksessa ei havaittu puutteita. (Ks. kuvat 64-66)  
- Toimenpide-ehdotus: Luukun kehyksen kiinnitystä tiilimuuraukseen suositellaan parantamaan.

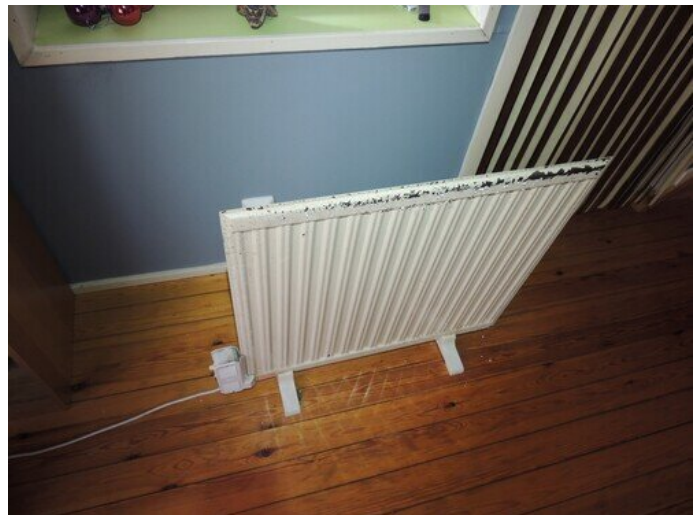
**Kuva 68** keskikerroksessa irtopattereita

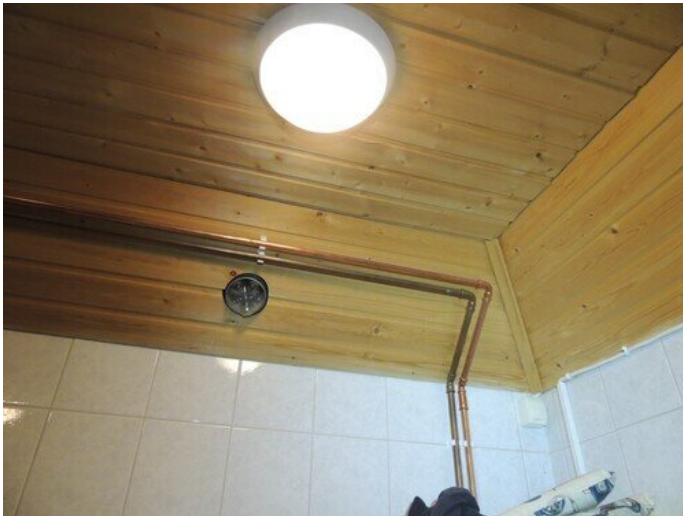
Kuva 69

- Käyttövesiputket ovat näkyviltä osin kupariputkia (Ks. kuva 69)

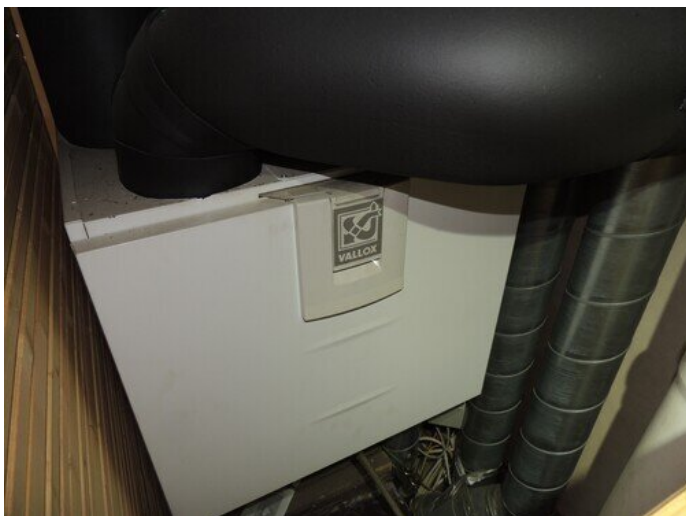
Kuva 70

- Ilmanvaihtokoneesta ei huomautettavaa. (Ks. kuva 70)

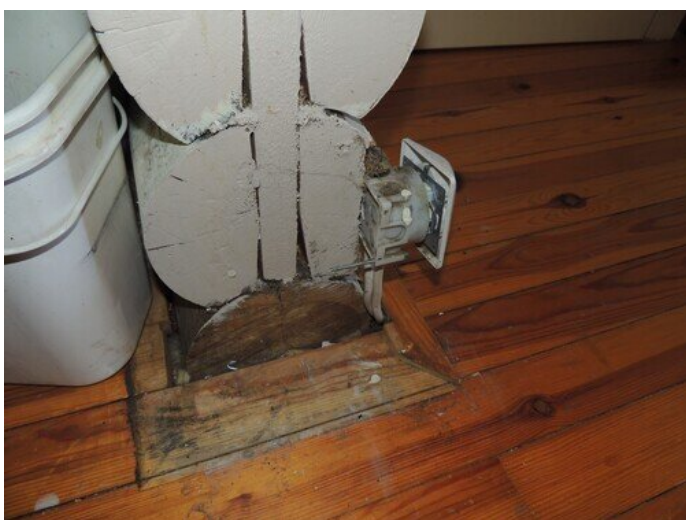
Kuva 71

- Keittiön kulmalla pistorasia irti seinästä ja puutteellisesti kiinnitetty/suojattu.

Muilta osin sähköjärjestelmässä ei huomioitavaa (arvioitiin näkyviltä osin). Sähköasennuksien maadoituksissa ei havaittu puutteita schuko-testerillä. (Ks. kuva 71)

- *Toimenpide-ehdotus: Sähkörasian ja johtojen asennus tulee varautua korjaamaan asianmukaiseksi.*

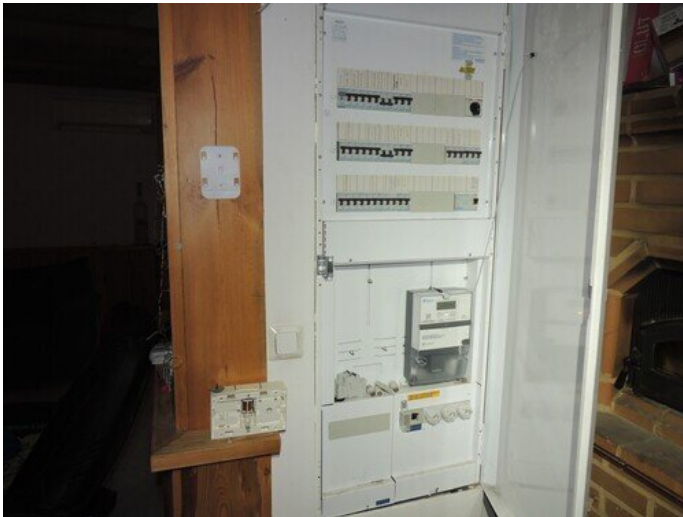
Kuva 72

- Sähköpääkeskus sijaitsee alakerran aulassa, ei huomautettavaa. (Ks. kuva 72)
